# 당사천교(부산) 교면포장 S1

2023년 부산울산고속도로 정밀안전점검 및 성능평가용역

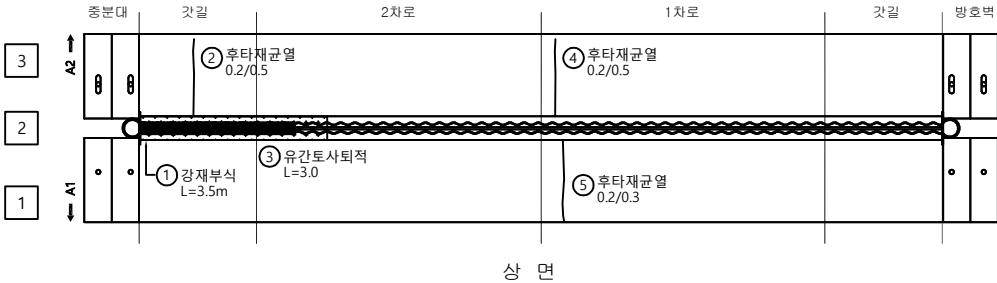
당사천교(부산) 신축이음 A2

| 신축이음 | | | | | | | | | |
|---|---|---|---|---|---|---|---|---|---|
| 1 | 구 | 신축이음 | 본체부식 | | 3.5 | | 1 | m | 3.50 |
| 2 | 구 | 신축이음 | 후타재균열 | 0.2 | 0.5 | | 1 | m | 0.50 |
| 3 | 구 | 신축이음 | 유간토사퇴적 | | 3.0 | | 1 | m | 3.00 |
| 4 | 구 | 신축이음 | 후타재균열 | 0.2 | 0.5 | | 1 | m | 0.50 |
| 5 | 구 | 신축이음 | 후타재균열 | 0.2 | 0.3 | | 1 | m | 0.30 |

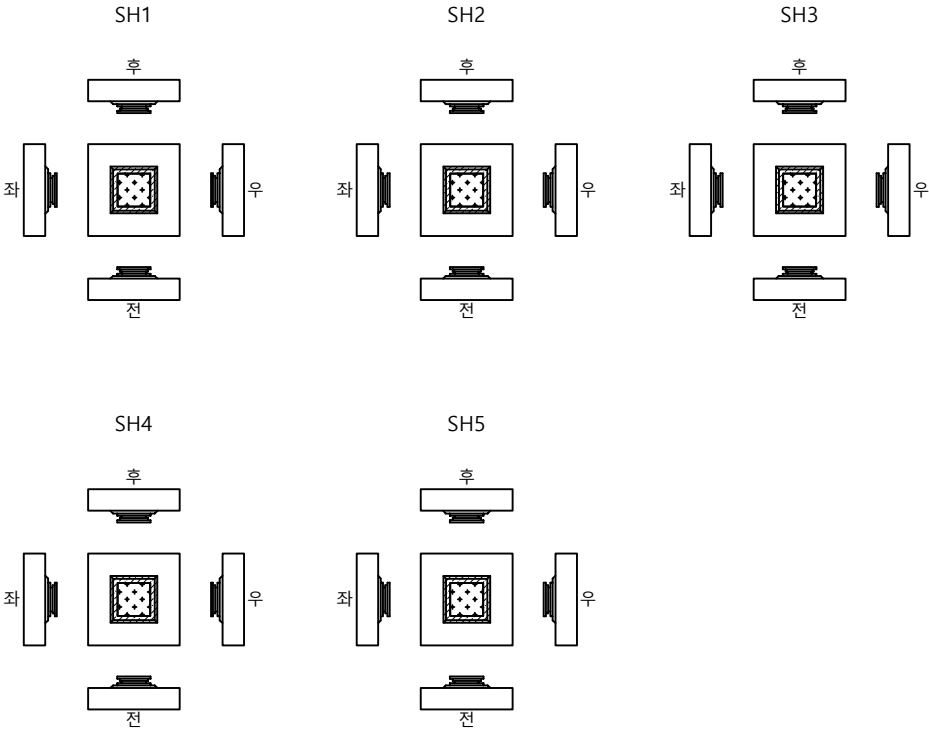
| 번호 | 신/구 | 부재명 | 손 상 현 상 | 손 상 규 모 | | | | | 비고 |
|---|---|---|---|---|---|---|---|---|---|
| 2 | 구 | 교량받침 | 플레이트 부식 | | | | 5 | EA | 5.00 |

- ① 받침본체밀림(전구간)  
SEA
- ② 플레이트부식  
SEA

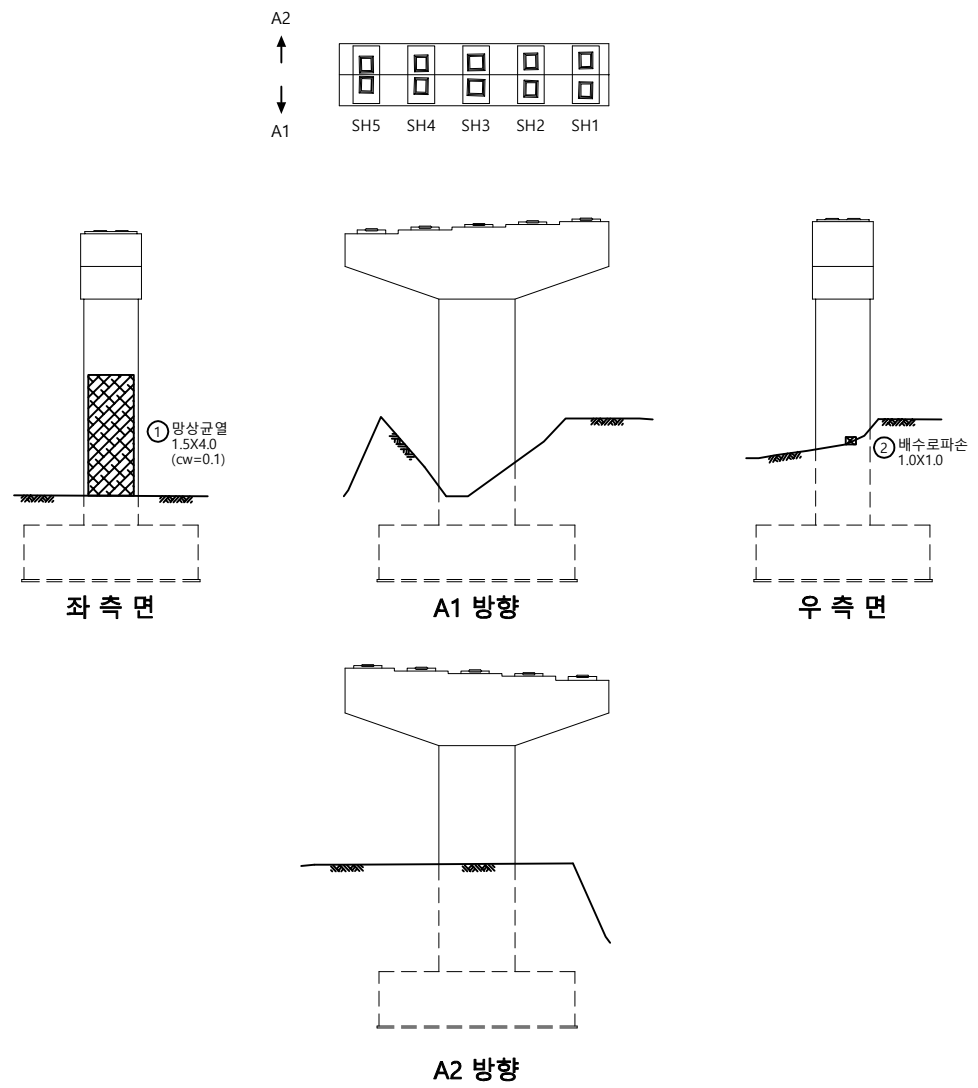
| 교각 | | | | | | | | | |
|---|---|---|---|---|---|---|---|---|---|
| P3 | | | | | | | | | |

| 교각 | | | | | | | | | |
|---|---|---|---|---|---|---|---|---|---|
| 1 | 구 | 기둥부 | 망상균열 | 0.1 | 1.5 | 4.0 | 1 | m <sup>2</sup> | 6.00 |
