# 당사천교(부산) 교면포장 S1

2023년 부산울산고속도로 정밀안전점검 및 성능평가용역

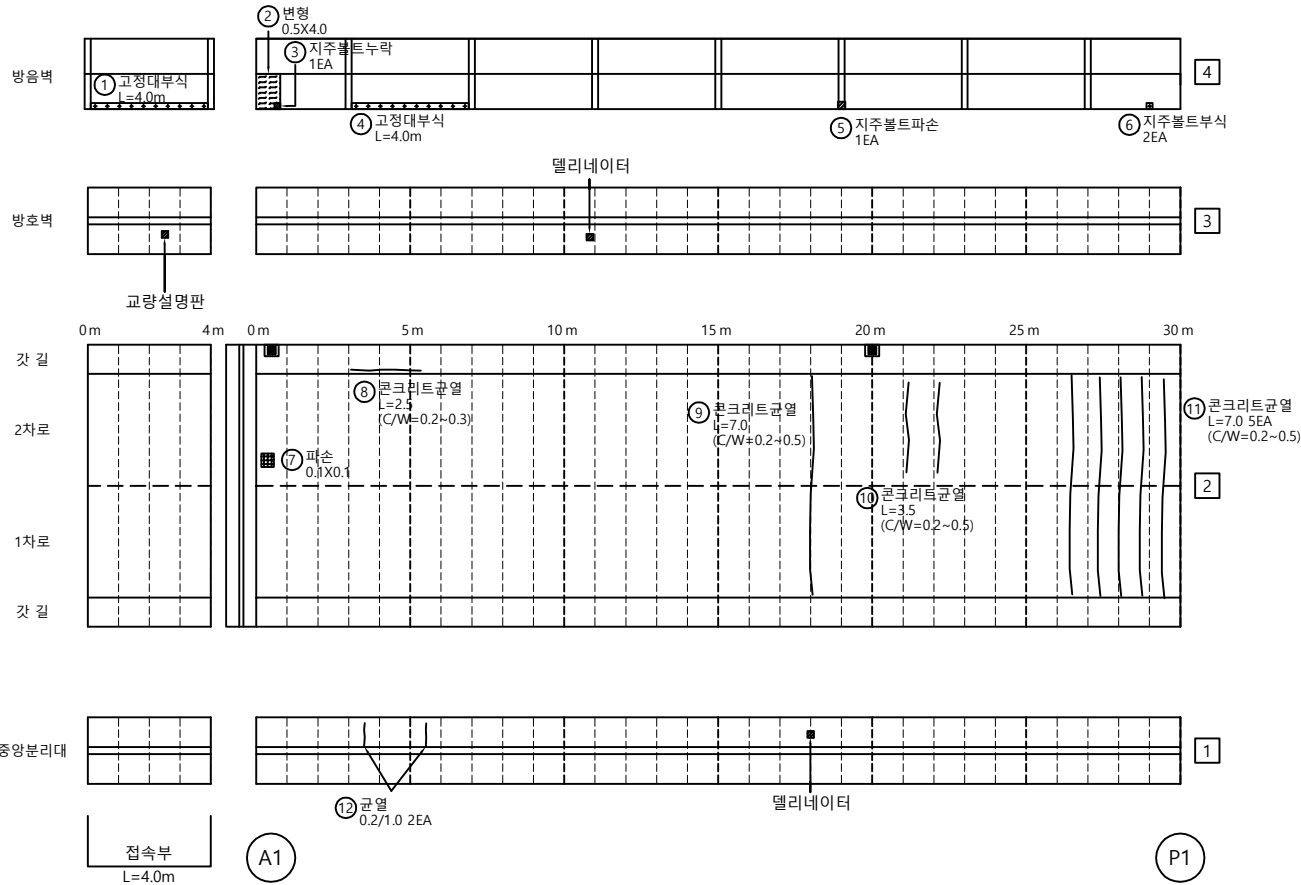
| 교면포장 | | | | | | | | | |
|---|---|---|---|---|---|---|---|---|---|
| 1 | 구 | 방음벽 | 고정대 부식 | | 4.0 | | 1 | m | 4.00 |
| 2 | 구 | 방음벽 | 방음벽 변형 | | 4.0 | 0.5 | 1 | m | 2.00 |
| 3 | 구 | 방음벽 | 지주볼트 탈락 | | | | 1 | EA | 1.00 |
| 4 | 구 | 방음벽 | 고정대 부식 | | 4.0 | | 1 | m | 4.00 |
| 5 | 구 | 방음벽 | 지주볼트 탈락 | | | | 1 | EA | 1.00 |
| 6 | 구 | 방음벽 | 지주볼트 부식 | | | | 2 | EA | 2.00 |
| 7 | 구 | 교면포장 | 포장 파손 | | 0.1 | 0.1 | 1 | m | 0.01 |
| 8 | 구 | 교면포장 | 포장균열 | 0.3 | 2.5 | | 1 | m | 2.50 |
| 9 | 구 | 교면포장 | 포장균열 | 0.5 | 7.0 | | 1 | m | 7.00 |
| 10 | 신 | 교면포장 | 포장균열 | 0.5 | 3.5 | | 2 | m | 7.00 |
| 11 | 신 | 교면포장 | 포장균열 | 0.5 | 7.0 | | 5 | m | 35.00 |
| 12 | 신 | 방호벽 | 균열(0.3mm이하) | 0.2 | 1.0 | | 2 | m | 2.00 |

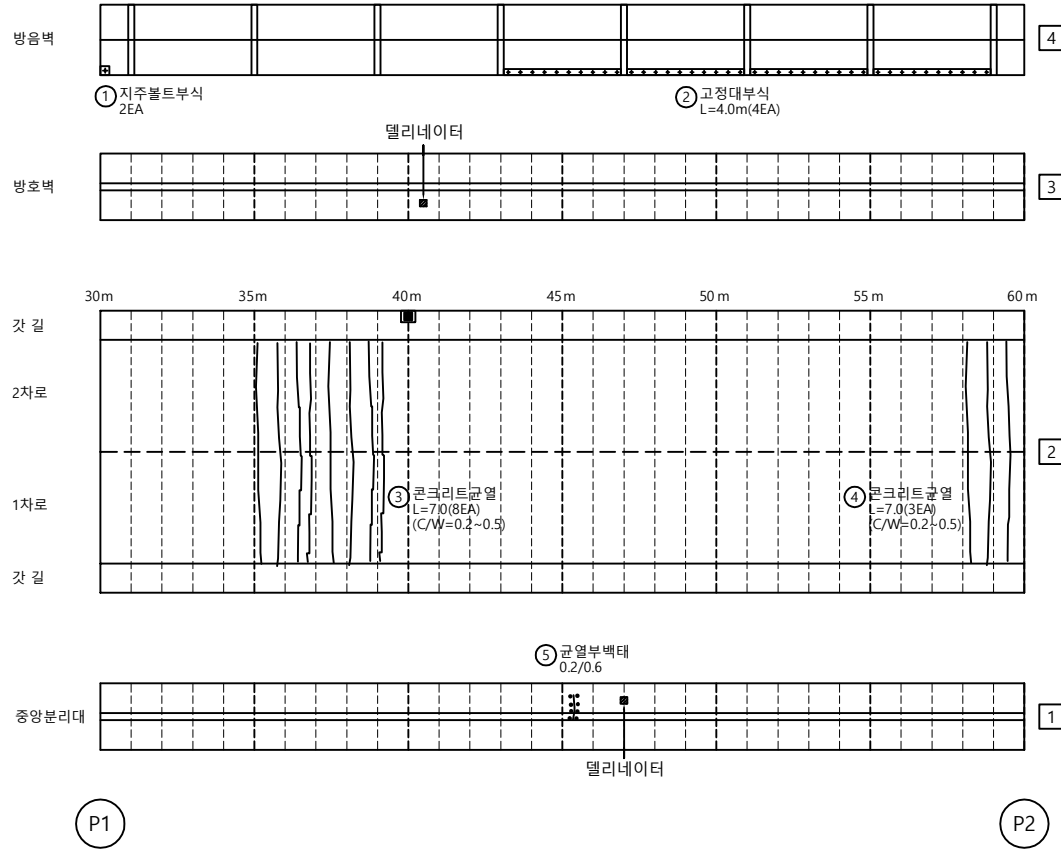
당사천교(부산) 교면포장 S2

| 번호 | 선/구 | 부재명 | 손 상 현 황 | 손 상 규 모 | | | | | 비고 |
|---|---|---|---|---|---|---|---|---|---|
| 1 | 구 | 방호벽 | 지주볼트 부식 | | | | 2 | EA | 2.00 |
| 2 | 구 | 방호벽 | 고정대 부식 | | 4.0 | | 4 | m | 16.00 |
| 3 | 구 | 교면포장 | 포장균열 | 0.5 | 7.0 | | 8 | m | 56.00 |
| 4 | 구 | 교면포장 | 포장균열 | 0.5 | 7.0 | | 3 | m | 21.00 |
| 5 | 신 | 방호벽 | 균열부백테 | 0.2 | 0.6 | | 1 | m | 0.60 |

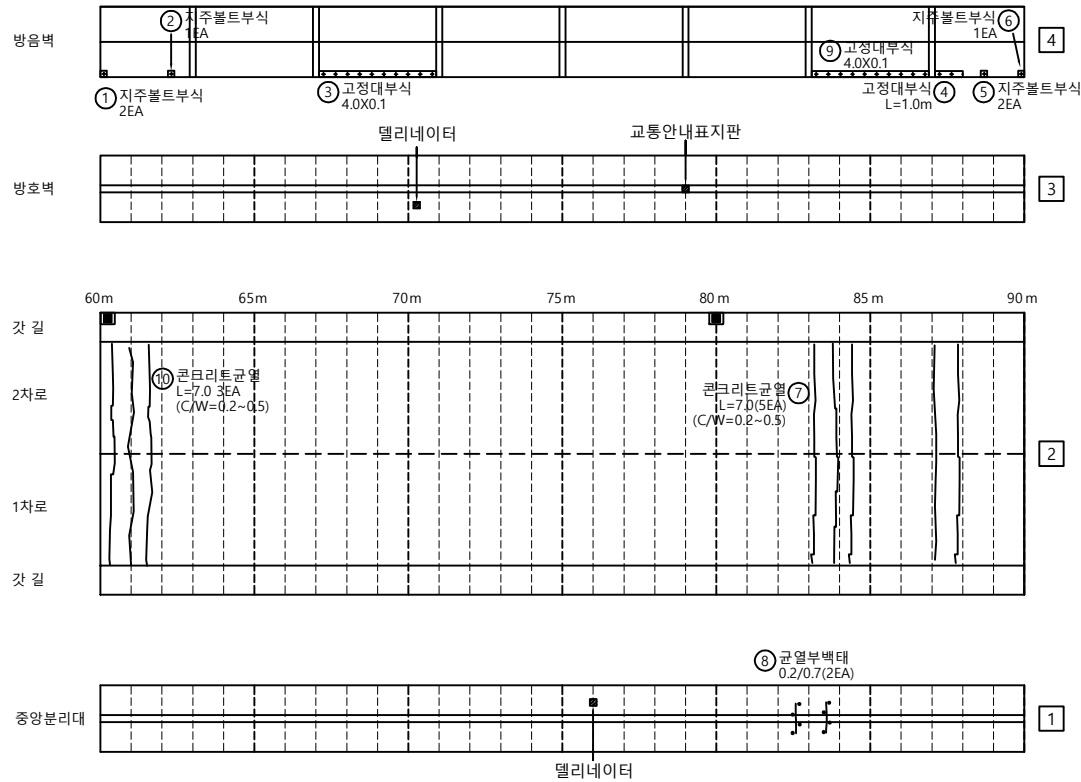
당사천교(부산) 교면포장 S3

| 번호 | 신/구 | 부재명 | 손 상 현 황 | 손 상 규 모 | | | | | 비고 |
|---|---|---|---|---|---|---|---|---|---|
| 1 | 구 | 방호벽 | 지주볼트 부식 | | | | 2 | EA | 2.00 |
| 2 | 구 | 방호벽 | 지주볼트 부식 | | | | 1 | EA | 1.00 |
| 3 | 구 | 방호벽 | 고정대 부식 | | 4.0 | | 1 | m | 4.00 |
| 4 | 구 | 방호벽 | 고정대 부식 | | 1.0 | | 1 | m | 1.00 |
| 5 | 구 | 방호벽 | 지주볼트 부식 | | | | 2 | EA | 2.00 |
| 6 | 구 | 방호벽 | 지주볼트 부식 | | | | 1 | EA | 1.00 |
| 7 | 구 | 교면포장 | 포장균열 | 0.5 | 7.0 | | 5 | m | 35.00 |
| 8 | 구 | 방호벽 | 균열부백태 | 0.2 | 0.7 | | 2 | m | 1.40 |
| 9 | 신 | 방호벽 | 고정대 부식 | | 4.0 | | 1 | m | 4.00 |
| 10 | 신 | 교면포장 | 포장균열 | 0.5 | 7.0 | | 3 | m | 21.00 |

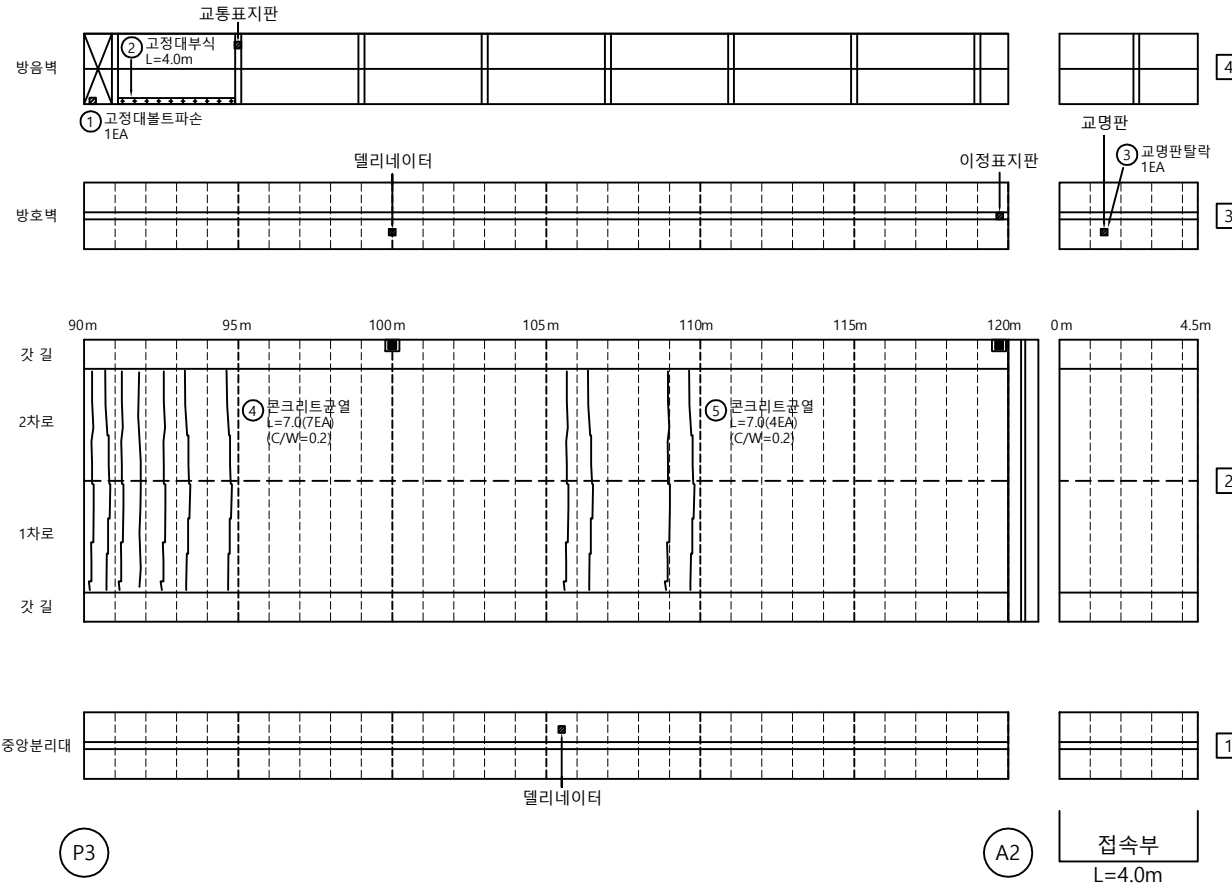
당사천교(부산) 교면포장 S4

| 번호 | 신/구 | 부재명 | 손 상 현 황 | 손 상 규 모 | | | | | 비고 |
|---|---|---|---|---|---|---|---|---|---|
| 1 | 구 | 방호벽 | 지주볼트 파손 | | | | 1 | EA | 1.00 |
| 2 | 구 | 방호벽 | 고정대 부식 | | 4.0 | | 1 | m | 4.00 |
| 3 | 구 | 방호벽 | 교량판 파손 | | | | 1 | EA | 1.00 |
| 4 | 구 | 교면포장 | 포장균열 | 0.2 | 7.0 | | 7 | m | 49.00 |
| 5 | 구 | 교면포장 | 포장균열 | 0.2 | | | 4 | EA | 0.00 |

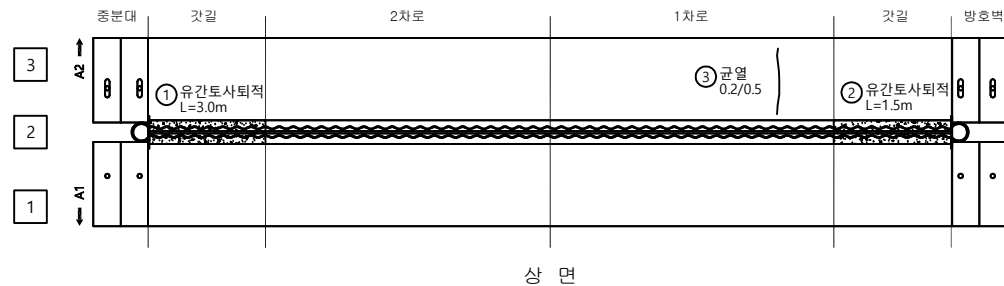
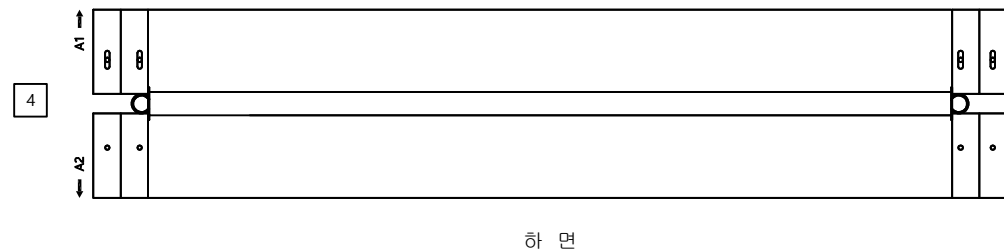
당사천교(부산) 신축이음 A1

| 번호 | 신/구 | 부재명 | 손상현황 | 손상규모 | | | | | | 비고 |
|---|---|---|---|---|---|---|---|---|---|---|
| 1 | 구 | 신축이음 | 유간토사퇴적 | | 3.0 | | 1 | m | 3.00 | |
| 2 | 구 | 신축이음 | 유간토사퇴적 | | 1.5 | | 1 | m | 1.50 | |
| 3 | 신 | 신축이음 | 후타재 균열 | 0.2 | 0.5 | | 1 | m | 0.50 | |

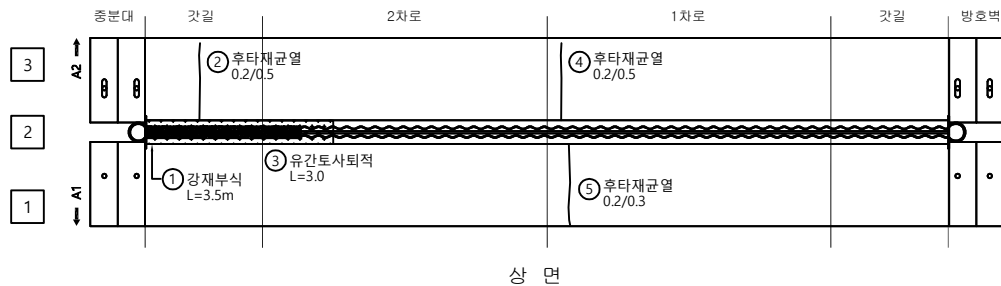
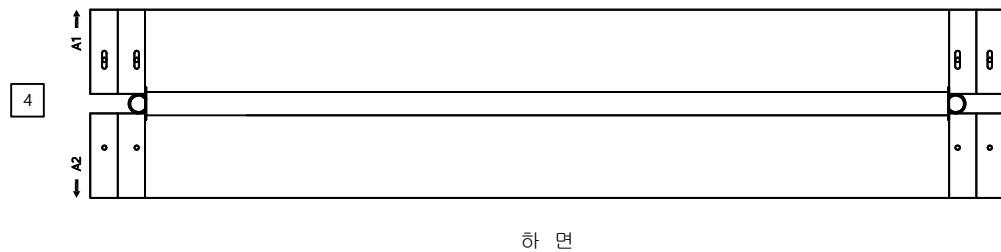
당사천교(부산) 신축이음 A2

| 신축이음 | | | | | | | | | |
|---|---|---|---|---|---|---|---|---|---|
| 1 | 구 | 신축이음 | 본체부식 | | 3.5 | | 1 | m | 3.50 |
| 2 | 구 | 신축이음 | 후타재균열 | 0.2 | 0.5 | | 1 | m | 0.50 |
| 3 | 구 | 신축이음 | 유간토사퇴적 | | 3.0 | | 1 | m | 3.00 |
| 4 | 구 | 신축이음 | 후타재균열 | 0.2 | 0.5 | | 1 | m | 0.50 |
| 5 | 구 | 신축이음 | 후타재균열 | 0.2 | 0.3 | | 1 | m | 0.30 |

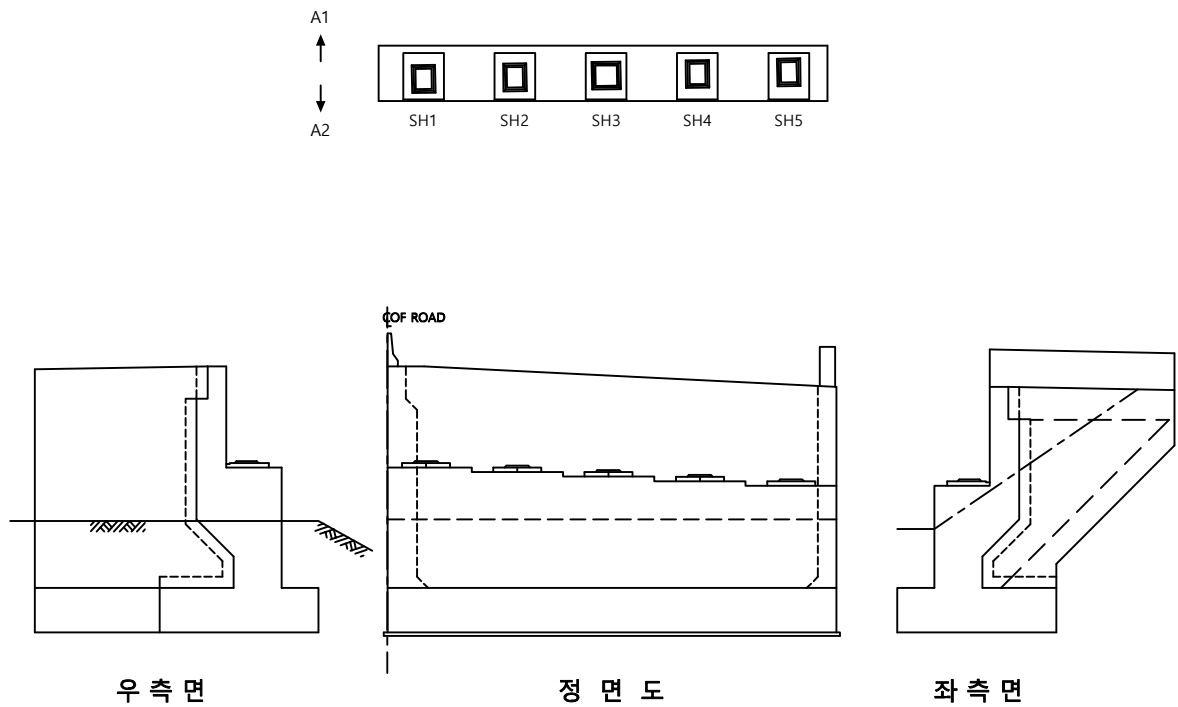
| 번호 | 신/구 | 부재명 | 손 상 현 상 | 손 상 규 모 | | | | | 비고 |
|---|---|---|---|---|---|---|---|---|---|
| 2 | 구 | 교량받침 | 플레이트 부식 | | | | 5 | EA | 5.00 |

- ① 받침본체밀림(전구간)  
SEA
- ② 플레이트부식  
SEA

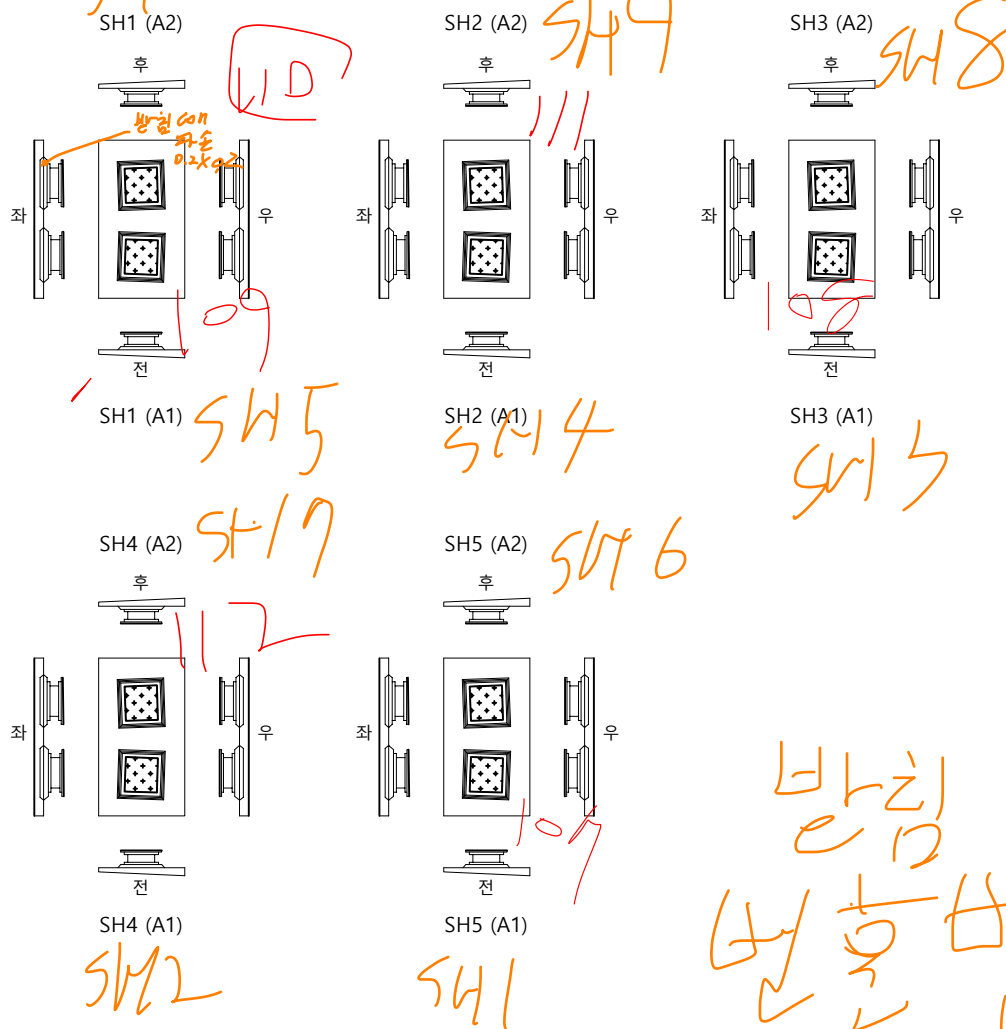
## 당사천교(부산) 받침장치 P3

① 플레이트부식  
10EA

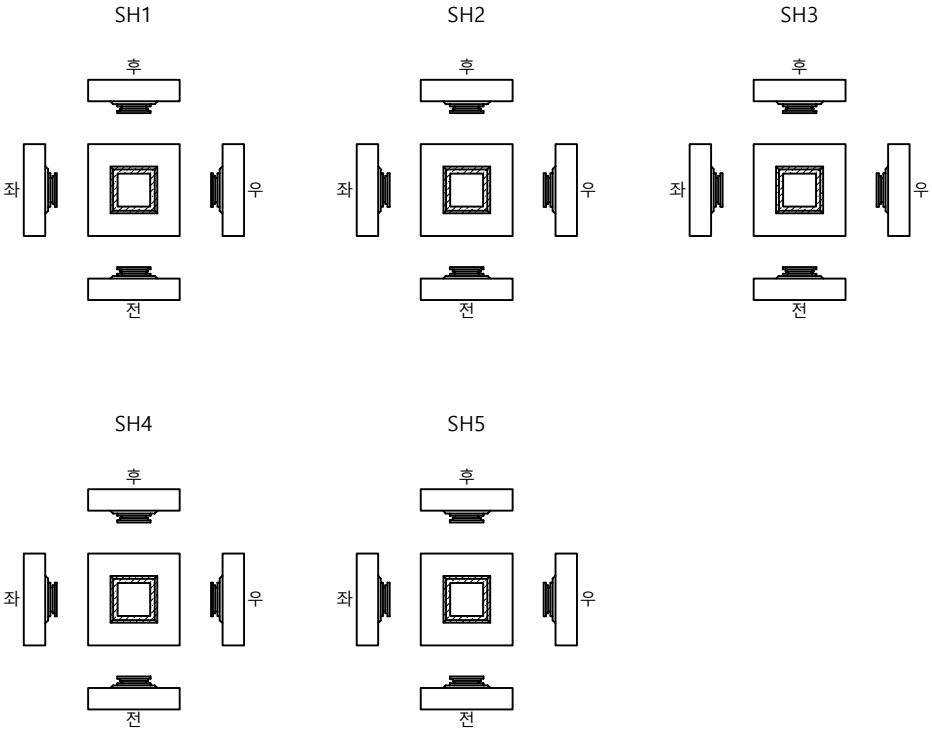
① 받침본체밀림(전구간)  
SEA
