# 당사천교(부산) 교면포장 S1

2023년 부산울산고속도로 정밀안전점검 및 성능평가용역

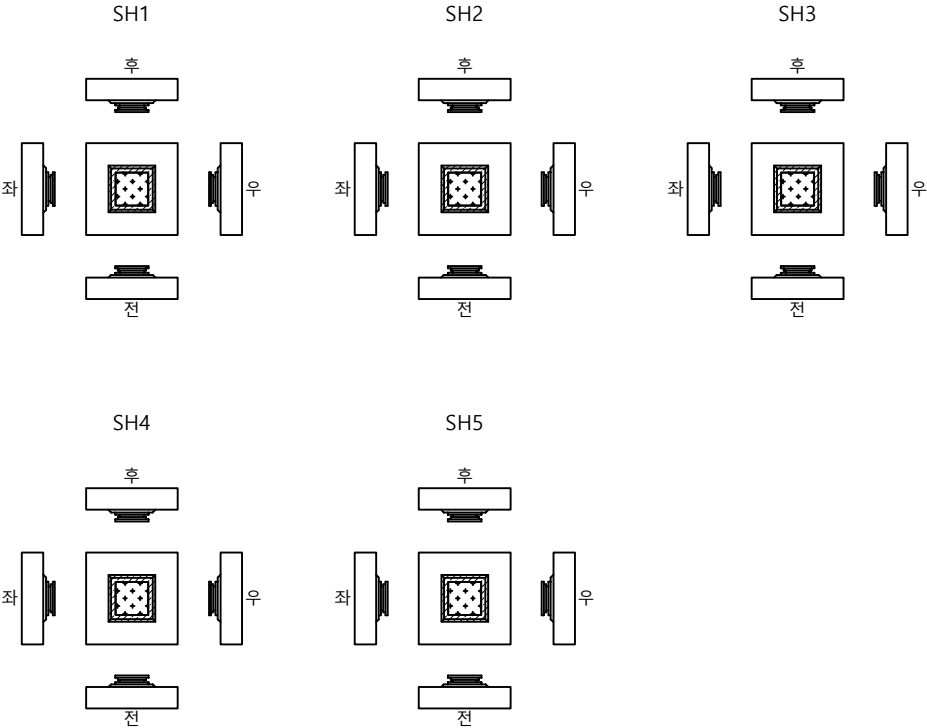
| 번호 | 신/구 | 부재명 | 손 상 현 상 | 손 상 규 모 | | | | | 비고 |
|---|---|---|---|---|---|---|---|---|---|
| 2 | 구 | 교량받침 | 플레이트 부식 | | | | 5 | EA | 5.00 |

- ① 받침본체밀림(전구간)  
SEA
- ② 플레이트부식  
SEA

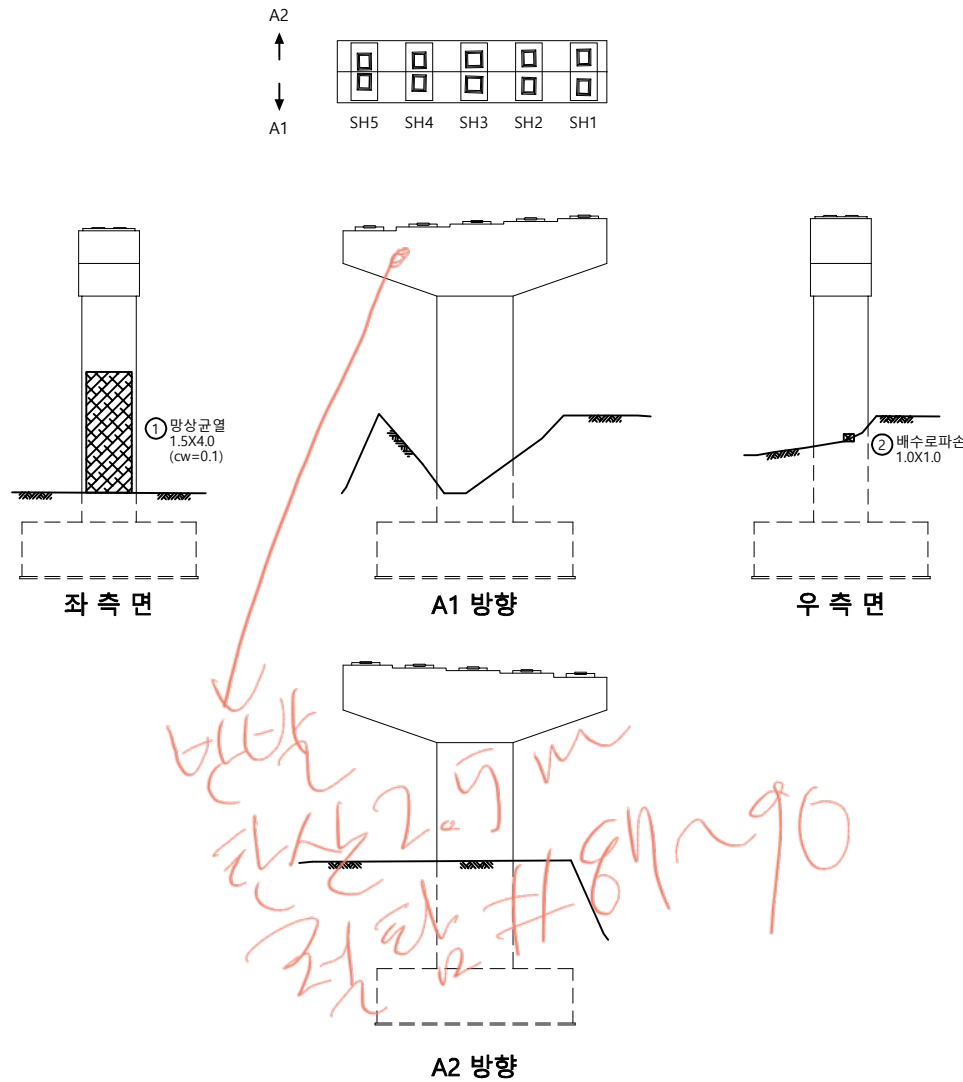
P3

| 번호 | 신/구 | 부재명 | 손 상 현 상 | 손 상 규 모 | | | | | 비고 |
|---|---|---|---|---|---|---|---|---|---|
| 1 | 구 | 기둥부 | 망상균열 | 0.1 | 1.5 | 4.0 | 1 | m <sup>2</sup> | 6.00 |
