# 당사천교(부산) 교면포장 S1

2023년 부산울산고속도로 정밀안전점검 및 성능평가용역

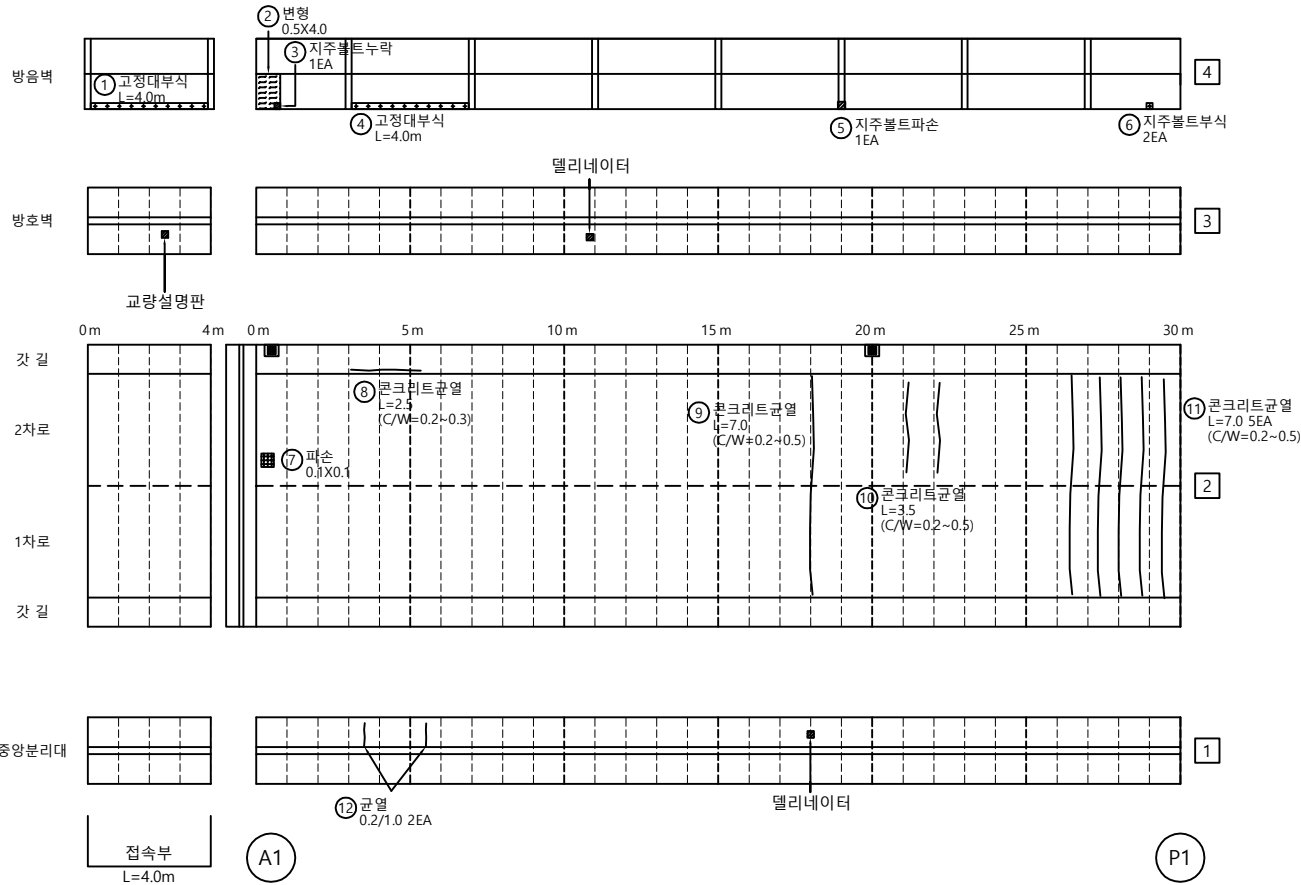
| 교면포장 S1 | | | | | | | | | |
|---|---|---|---|---|---|---|---|---|---|
| 1 | 구 | 방음벽 | 고정대 부식 | | 4.0 | | 1 | m | 4.00 |
| 2 | 구 | 방호벽 | 방음벽 변형 | | 4.0 | 0.5 | 1 | m | 2.00 |
| 3 | 구 | 방호벽 | 지주볼트 탈락 | | | | 1 | EA | 1.00 |
| 4 | 구 | 방호벽 | 고정대 부식 | | 4.0 | | 1 | m | 4.00 |
| 5 | 구 | 방호벽 | 지주볼트 탈락 | | | | 1 | EA | 1.00 |
| 6 | 구 | 방호벽 | 지주볼트 부식 | | | | 2 | EA | 2.00 |
| 7 | 구 | 교면포장 | 포장 파손 | | 0.1 | 0.1 | 1 | m | 0.01 |
| 8 | 구 | 교면포장 | 포장균열 | 0.3 | 2.5 | | 1 | m | 2.50 |
| 9 | 구 | 교면포장 | 포장균열 | 0.5 | 7.0 | | 1 | m | 7.00 |
| 10 | 신 | 교면포장 | 포장균열 | 0.5 | 3.5 | | 2 | m | 7.00 |
| 11 | 신 | 교면포장 | 포장균열 | 0.5 | 7.0 | | 5 | m | 35.00 |
| 12 | 신 | 방호벽 | 균열(0.3mm이하) | 0.2 | 1.0 | | 2 | m | 2.00 |

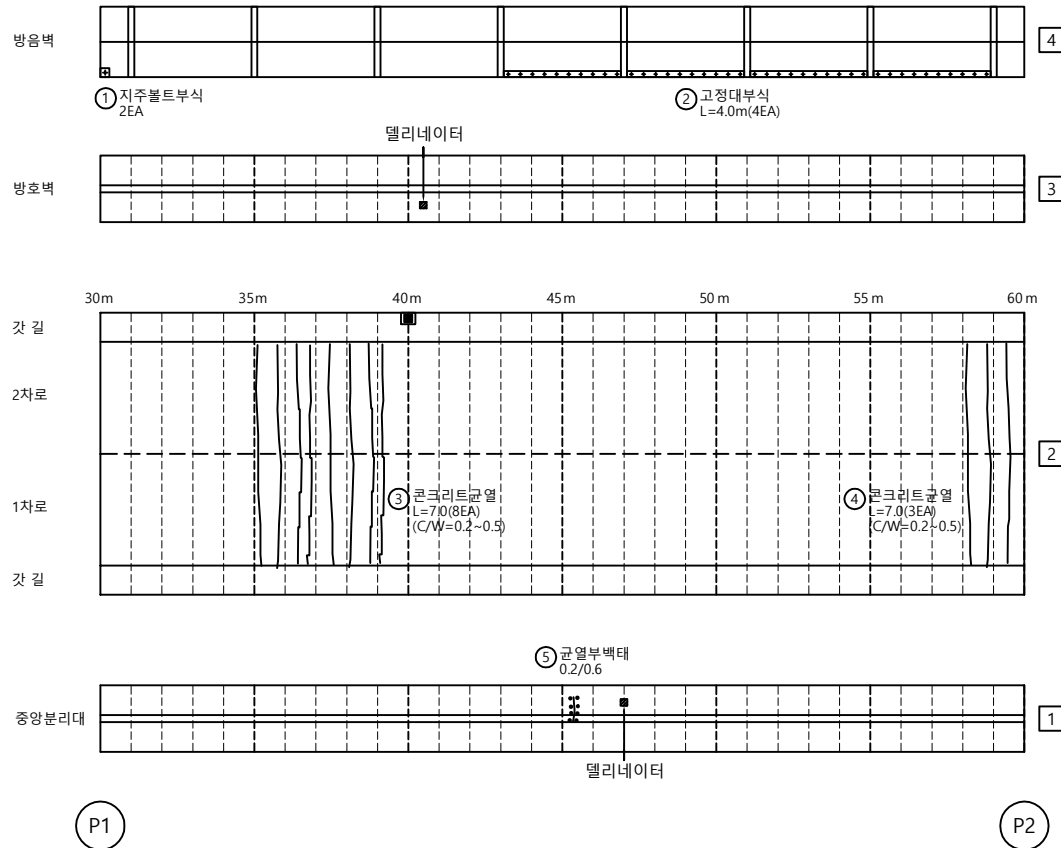
당사천교(부산) 교면포장 S2

| 번호 | 선/구 | 부재명 | 손 상 현 황 | 손 상 규 모 | | | | | 비고 |
|---|---|---|---|---|---|---|---|---|---|
| 1 | 구 | 방호벽 | 지주볼트 부식 | | | | 2 | EA | 2.00 |
| 2 | 구 | 방호벽 | 고정대 부식 | | 4.0 | | 4 | m | 16.00 |
| 3 | 구 | 교면포장 | 포장균열 | 0.5 | 7.0 | | 8 | m | 56.00 |
| 4 | 구 | 교면포장 | 포장균열 | 0.5 | 7.0 | | 3 | m | 21.00 |
| 5 | 신 | 방호벽 | 균열부백테 | 0.2 | 0.6 | | 1 | m | 0.60 |

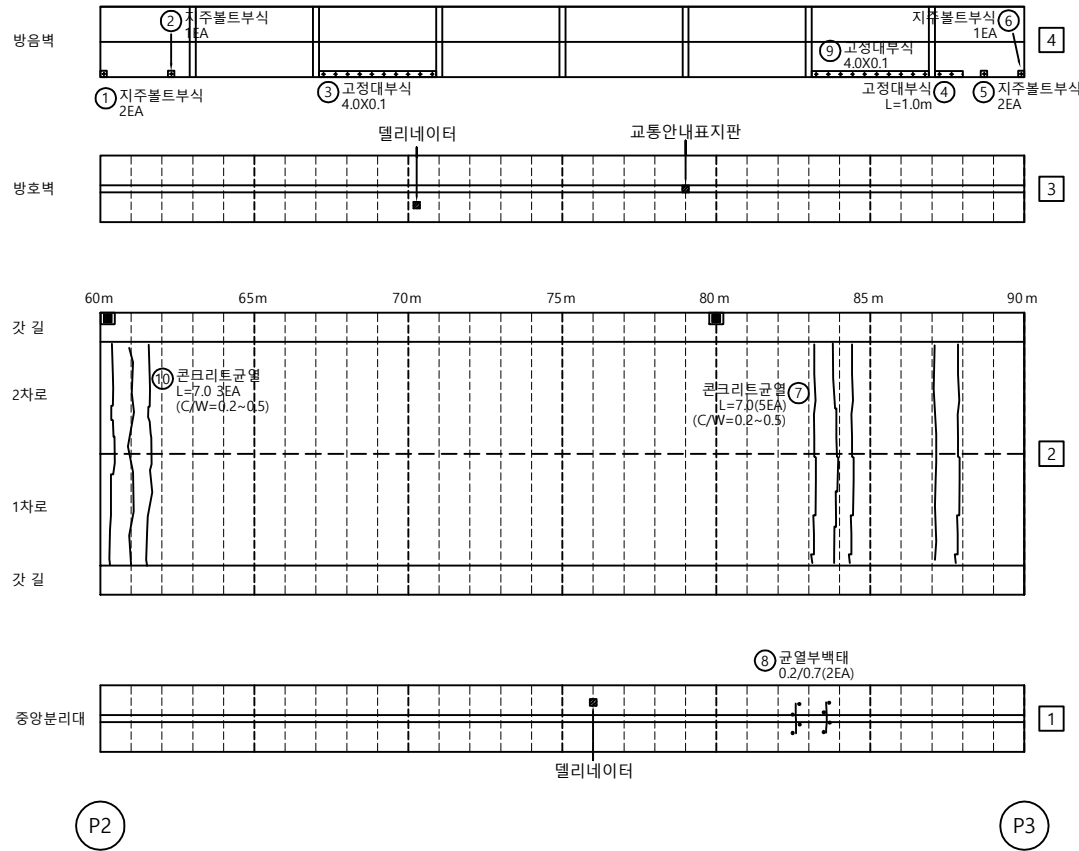
당사천교(부산) 교면포장 S3

| 번호 | 신/구 | 부재명 | 손 상 현 황 | 손 상 규 모 | | | | 비고 |
|---|---|---|---|---|---|---|---|---|
| 1 | 구 | 방호벽 | 지주볼트 부식 | | | | 2 | EA 2.00 |
| 2 | 구 | 방호벽 | 지주볼트 부식 | | | | 1 | EA 1.00 |
| 3 | 구 | 방호벽 | 고정대 부식 | | 4.0 | | 1 | m 4.00 |
| 4 | 구 | 방호벽 | 고정대 부식 | | 1.0 | | 1 | m 1.00 |
| 5 | 구 | 방호벽 | 지주볼트 부식 | | | | 2 | EA 2.00 |
| 6 | 구 | 방호벽 | 지주볼트 부식 | | | | 1 | EA 1.00 |
| 7 | 구 | 교면포장 | 포장균열 | 0.5 | 7.0 | | 5 | m 35.00 |
| 8 | 구 | 방호벽 | 균열부백태 | 0.2 | 0.7 | | 2 | m 1.40 |
| 9 | 신 | 방호벽 | 고정대 부식 | | 4.0 | | 1 | m 4.00 |
| 10 | 신 | 교면포장 | 포장균열 | 0.5 | 7.0 | | 3 | m 21.00 |

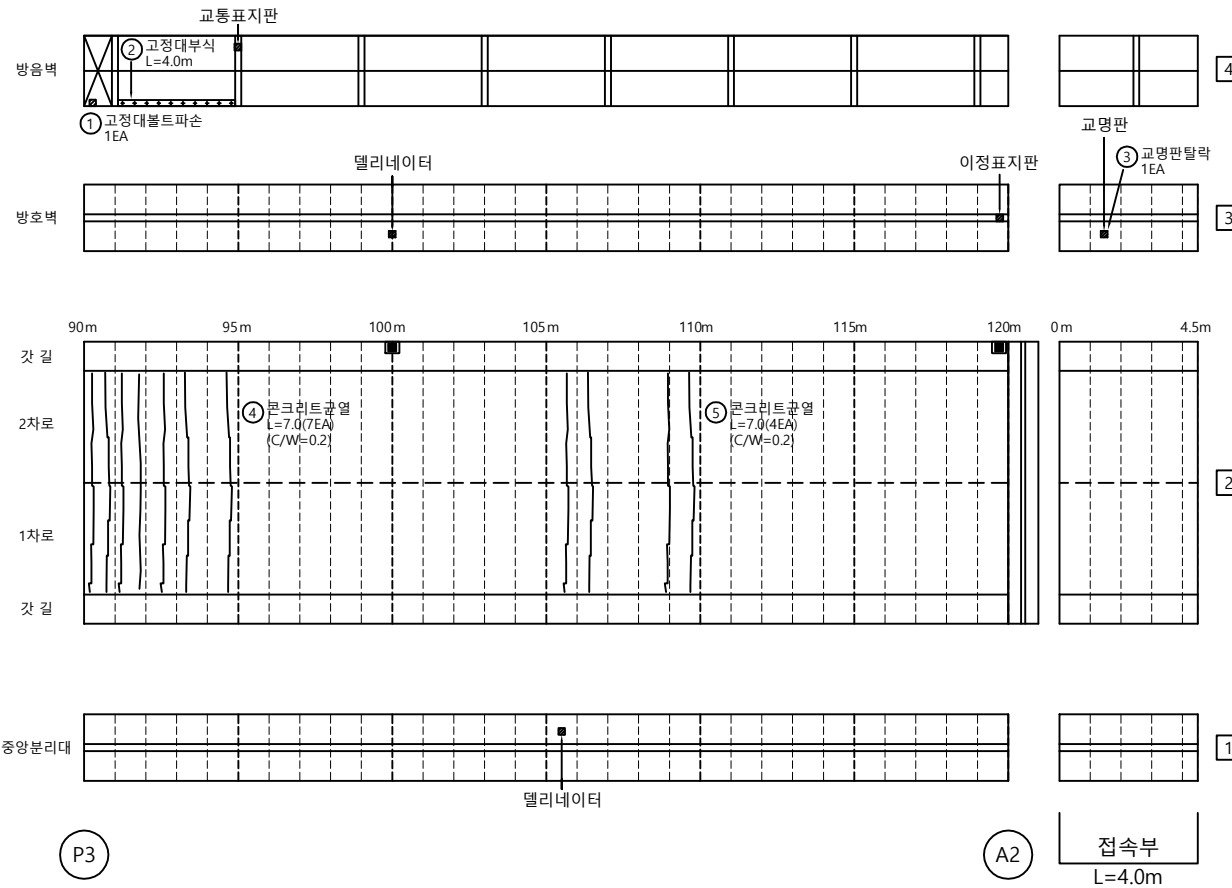
# 당사천교(부산) 교면포장 S4

| 교면포장 | | | | | | | | | |
|---|---|---|---|---|---|---|---|---|---|
| 1 | 구 | 방호벽 | 지주볼트 파손 | | | | 1 | EA | 1.00 |
| 2 | 구 | 방호벽 | 고정대 부식 | | 4.0 | | 1 | m | 4.00 |
| 3 | 구 | 방호벽 | 교명판 파손 | | | | 1 | EA | 1.00 |
| 4 | 구 | 교면포장 | 포장균열 | 0.2 | 7.0 | | 7 | m | 49.00 |
| 5 | 구 | 교면포장 | 포장균열 | 0.2 | | | 4 | EA | 0.00 |

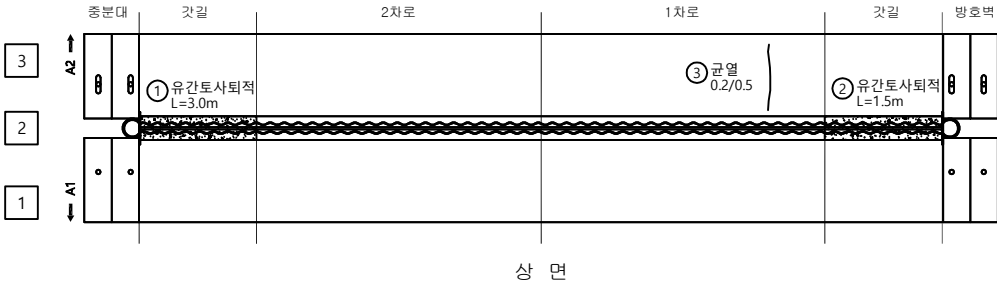
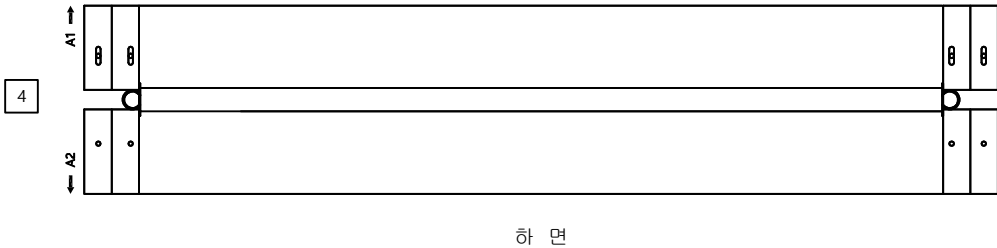
| 신축이음 | | | | | | | | | |
|---|---|---|---|---|---|---|---|---|---|
| 1 | 구 | 신축이음 | 유간토사퇴적 | | 3.0 | | 1 | m | 3.00 |
| 2 | 구 | 신축이음 | 유간토사퇴적 | | 1.5 | | 1 | m | 1.50 |
| 3 | 신 | 신축이음 | 후타재 균열 | 0.2 | 0.5 | | 1 | m | 0.50 |

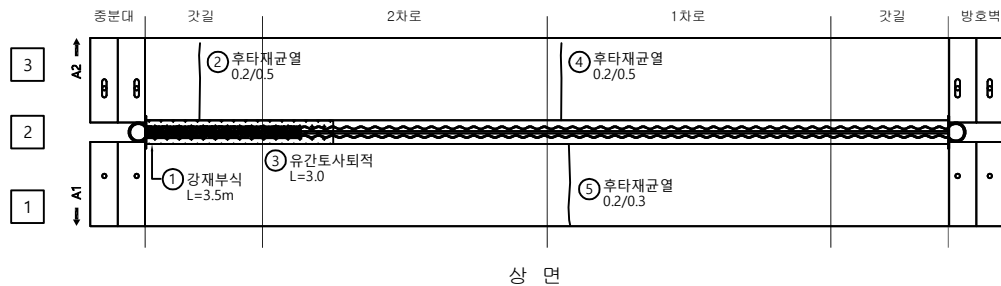
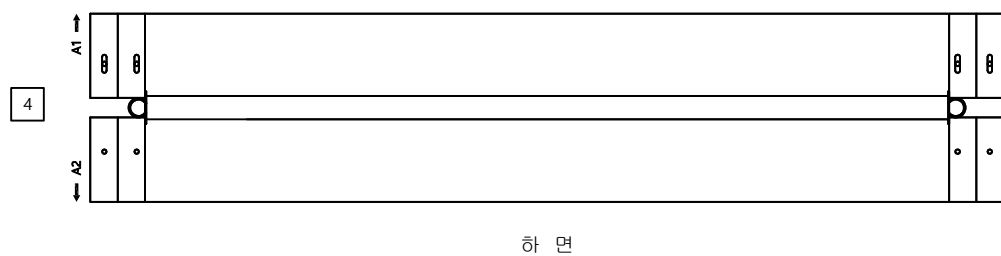
당사천교(부산) 신축이음 A2

| 신축이음 | | | | | | | | | |
|---|---|---|---|---|---|---|---|---|---|
| 1 | 구 | 신축이음 | 본체부식 | | 3.5 | | 1 | m | 3.50 |
| 2 | 구 | 신축이음 | 후타재균열 | 0.2 | 0.5 | | 1 | m | 0.50 |
| 3 | 구 | 신축이음 | 유간토사퇴적 | | 3.0 | | 1 | m | 3.00 |
| 4 | 구 | 신축이음 | 후타재균열 | 0.2 | 0.5 | | 1 | m | 0.50 |
| 5 | 구 | 신축이음 | 후타재균열 | 0.2 | 0.3 | | 1 | m | 0.30 |

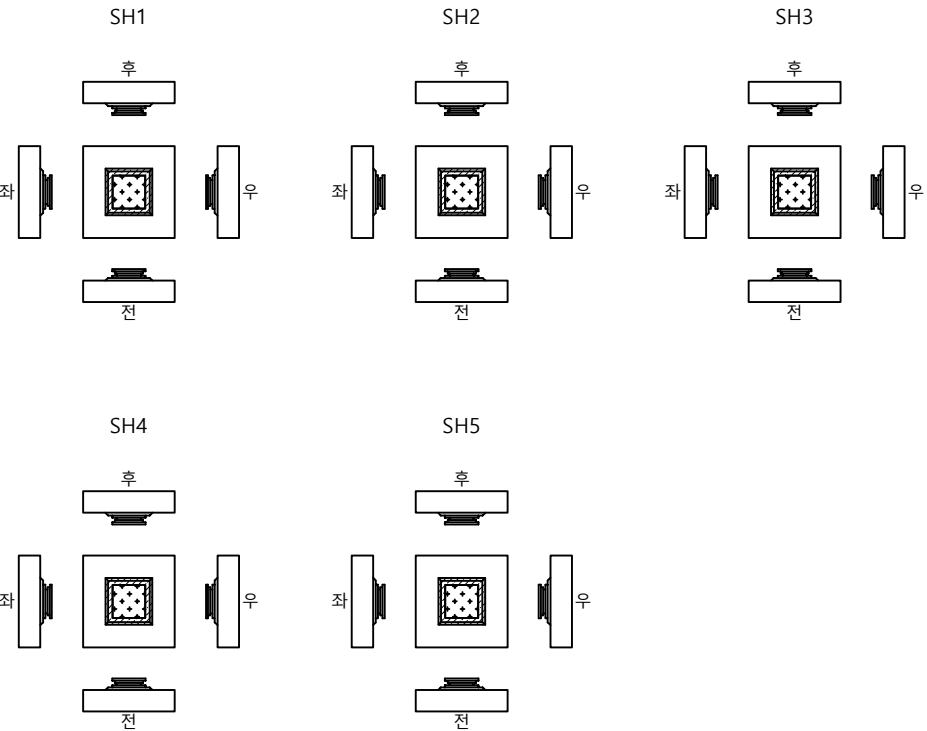
| 번호 | 신/구 | 부재명 | 손 상 현 상 | 손 상 규 모 | | | | | 비고 |
|---|---|---|---|---|---|---|---|---|---|
| 2 | 구 | 교량받침 | 플레이트 부식 | | | | 5 | EA | 5.00 |

- ① 받침본체밀림(전구간)  
SEA
- ② 플레이트부식  
SEA

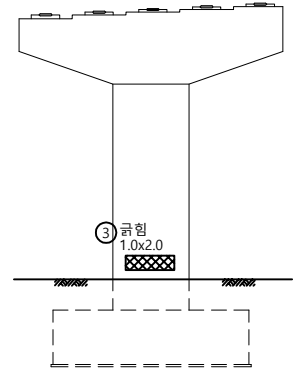
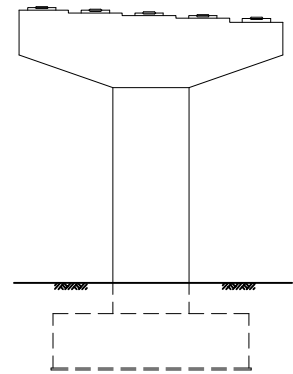
| 교각 | | | | | | | | | |
|---|---|---|---|---|---|---|---|---|---|
| 2 | 신 | 기둥부 | 망상균열 | 0.1 | 1.0 | 2.0 | 1 | ㎡ | 2.00 |
| 3 | 신 | 기둥부 | 균열 | | 1.0 | 2.0 | 1 | ㎡ | 2.00 |

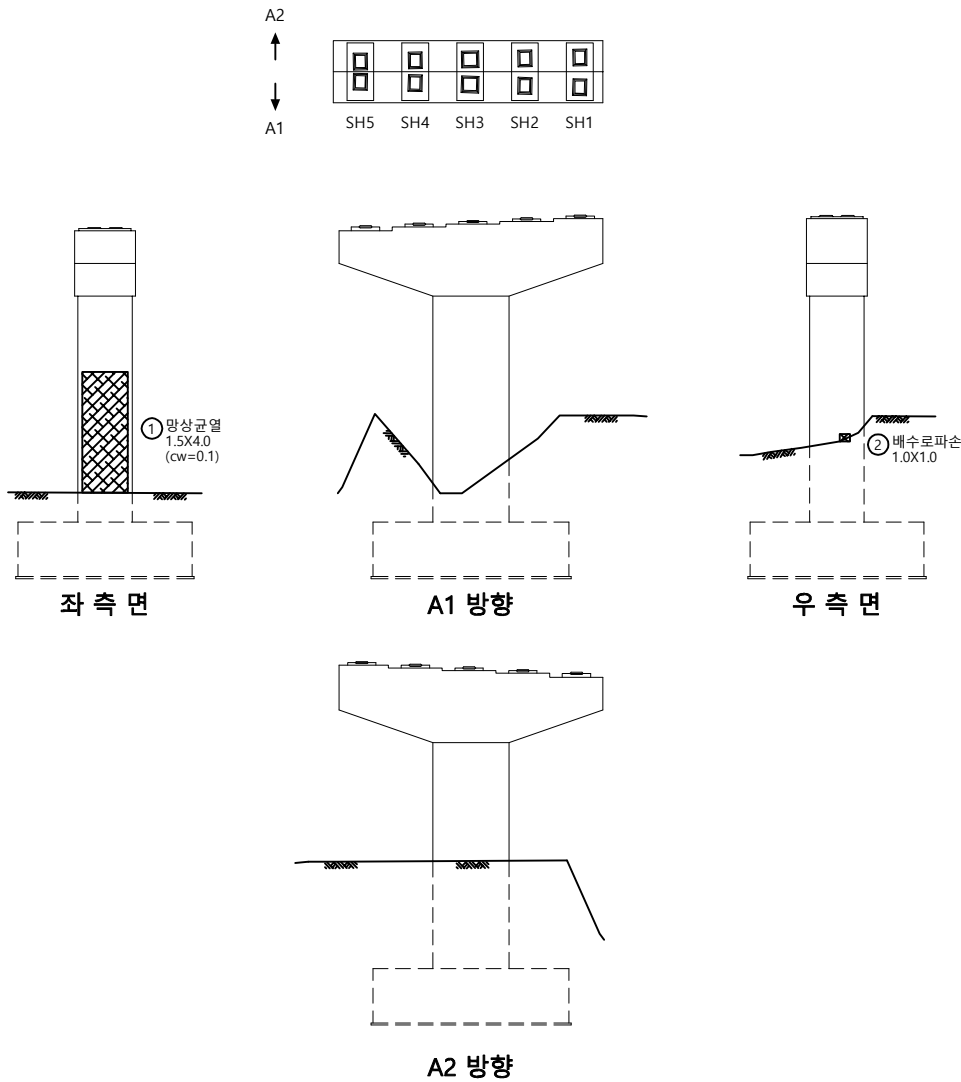
| 교각 | | | | | | | | | | |
|---|---|---|---|---|---|---|---|---|---|---|
| 1 | 구 | 기둥부 | 망상균열 | 0.1 | 1.5 | 4.0 | 1 | m <sup>2</sup> | 6.00 | |

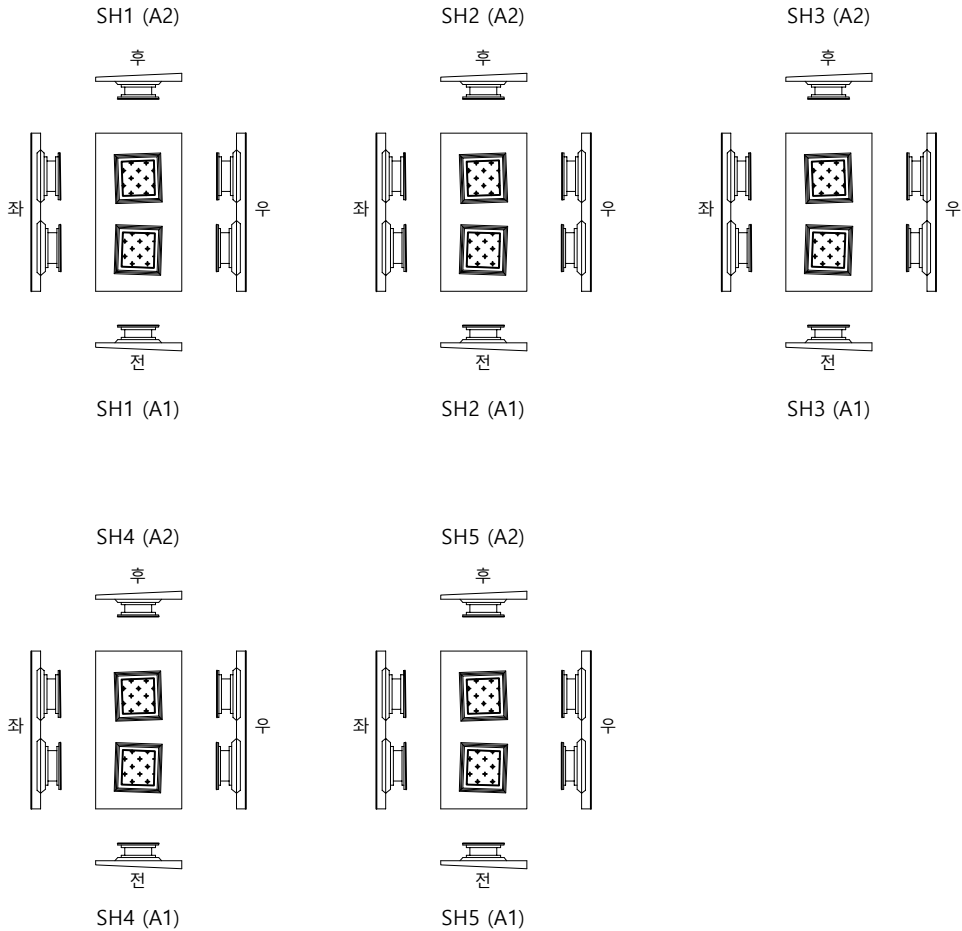
| 번호 | 선/구 | 부재명 | 손 상 원 인 | 손 상 규 모 | | | | | 비고 |
|---|---|---|---|---|---|---|---|---|---|
| 1 | 구 | 교량받침 | 플레이트 부식 | | | | 10 | EA | 10.00 |

① 플레이트부식  
10EA

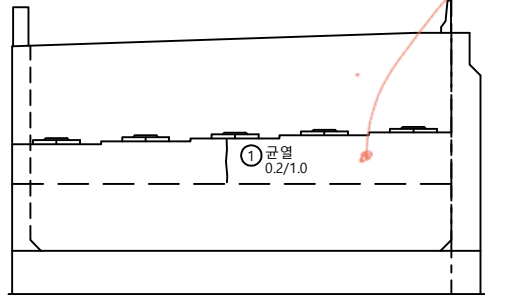
| 교대 | | | | | | | | | |
|---|---|---|---|---|---|---|---|---|---|
| 1 | 구 | 구체 | 균열(0.3mm미만) | 0.2 | 1.0 | 1.0 | 1 | m | 1.00 |

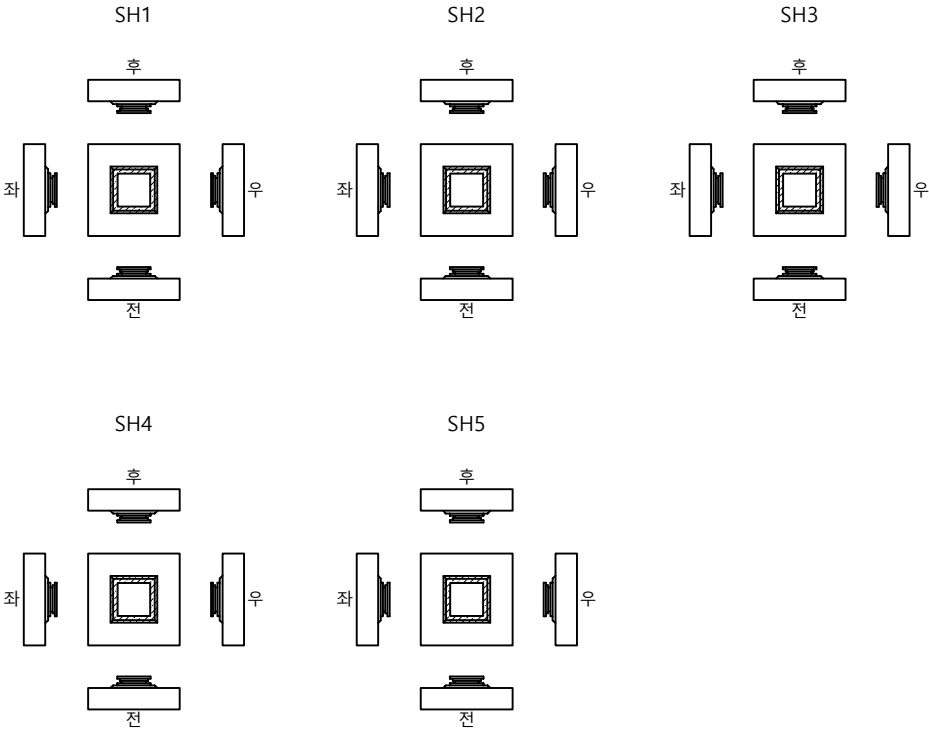
① 받침본체밀림(전구간)  
SEA
