# 당사천교(부산) 교면포장 S1

2023년 부산울산고속도로 정밀안전점검 및 성능평가용역

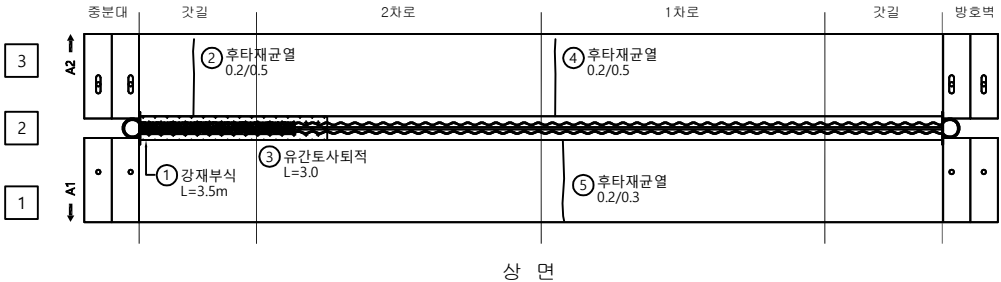
당사천교(부산) 신축이음 A2

| 신축이음 | | | | | | | | | |
|---|---|---|---|---|---|---|---|---|---|
| 1 | 구 | 신축이음 | 본체부식 | | 3.5 | | 1 | m | 3.50 |
| 2 | 구 | 신축이음 | 후타재균열 | 0.2 | 0.5 | | 1 | m | 0.50 |
| 3 | 구 | 신축이음 | 유간토사퇴적 | | 3.0 | | 1 | m | 3.00 |
| 4 | 구 | 신축이음 | 후타재균열 | 0.2 | 0.5 | | 1 | m | 0.50 |
| 5 | 구 | 신축이음 | 후타재균열 | 0.2 | 0.3 | | 1 | m | 0.30 |

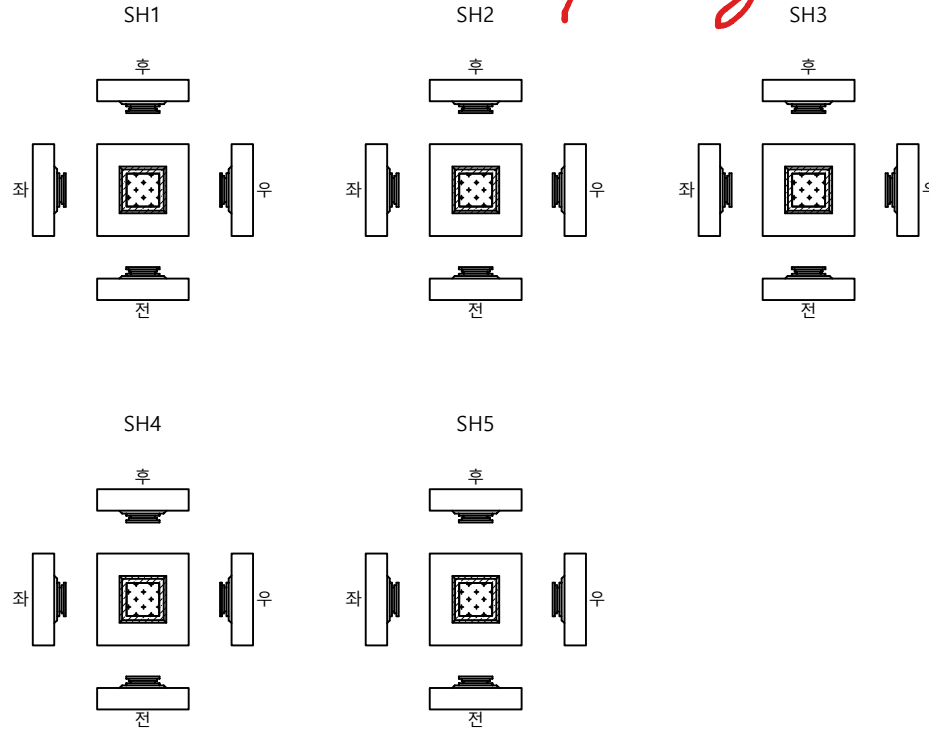
| 번호 | 신/구 | 부재명 | 손상현황 | 손상규모 | | | | | 비고 |
|---|---|---|---|---|---|---|---|---|---|
| 2 | 구 | 교량받침 | 플레이트 부식 | | | | 5 | EA | 5.00 |

- ① 받침본체밀림(전구간)  
SEA  
② 플레이트부식  
SEA
