당사천교(부산) 교면포장 S1

2023년 부산울산고속도로 정밀안전점검 및 성능평가용역

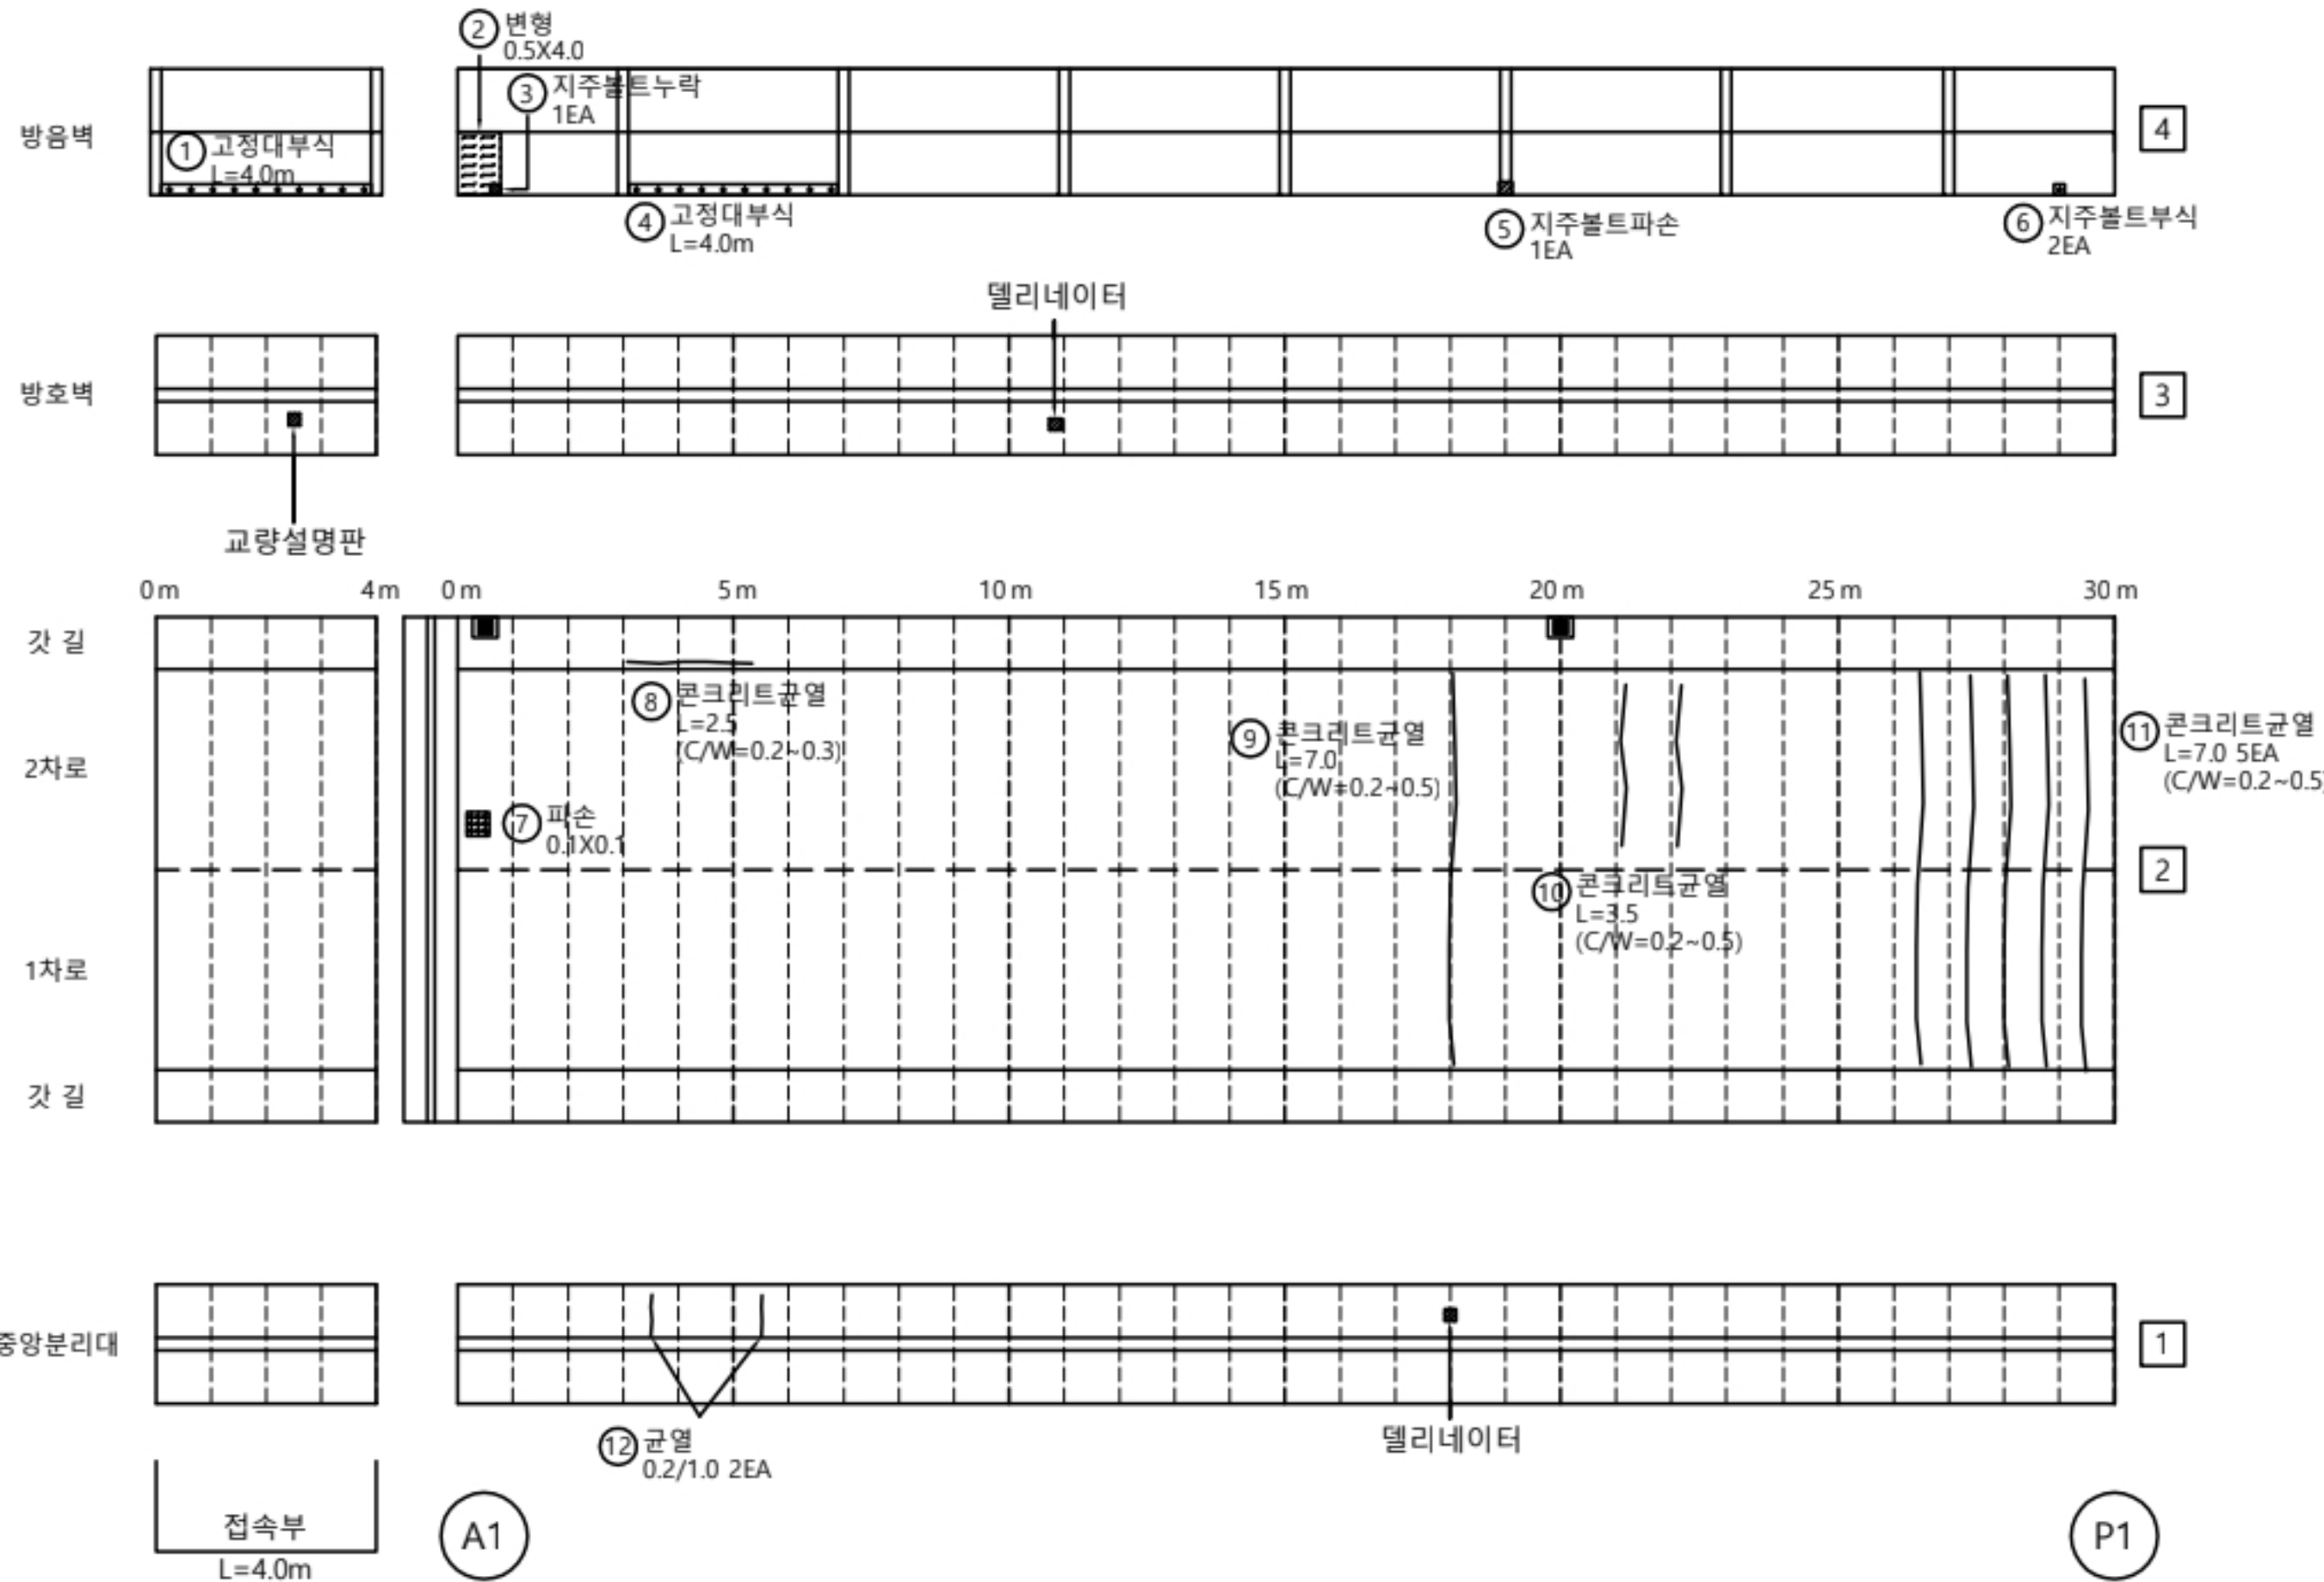
| 교면포장 S1 | | | | | | | | | |
|---|---|---|---|---|---|---|---|---|---|
| 1 | 구 | 방호벽 | 고정대 부식 | | 4.0 | | 1 | m | 4.00 |
| 2 | 구 | 방호벽 | 방음벽 변형 | | 4.0 | 0.5 | 1 | m | 2.00 |
| 3 | 구 | 방호벽 | 지주볼트 탈락 | | | | 1 | EA | 1.00 |
| 4 | 구 | 방호벽 | 고정대 부식 | | 4.0 | | 1 | m | 4.00 |
| 5 | 구 | 방호벽 | 지주볼트 탈락 | | | | 1 | EA | 1.00 |
| 6 | 구 | 방호벽 | 지주볼트 부식 | | | | 2 | EA | 2.00 |
| 7 | 구 | 교면포장 | 포장 파손 | | 0.1 | 0.1 | 1 | m | 0.01 |
| 8 | 구 | 교면포장 | 포장균열 | 0.3 | 2.5 | | 1 | m | 2.50 |
| 9 | 구 | 교면포장 | 포장균열 | 0.5 | 7.0 | | 1 | m | 7.00 |
| 10 | 신 | 교면포장 | 포장균열 | 0.5 | 3.5 | | 2 | m | 7.00 |
| 11 | 신 | 교면포장 | 포장균열 | 0.5 | 7.0 | | 5 | m | 35.00 |
| 12 | 신 | 방호벽 | 균열(0.3mm이하) | 0.2 | 1.0 | | 2 | m | 2.00 |

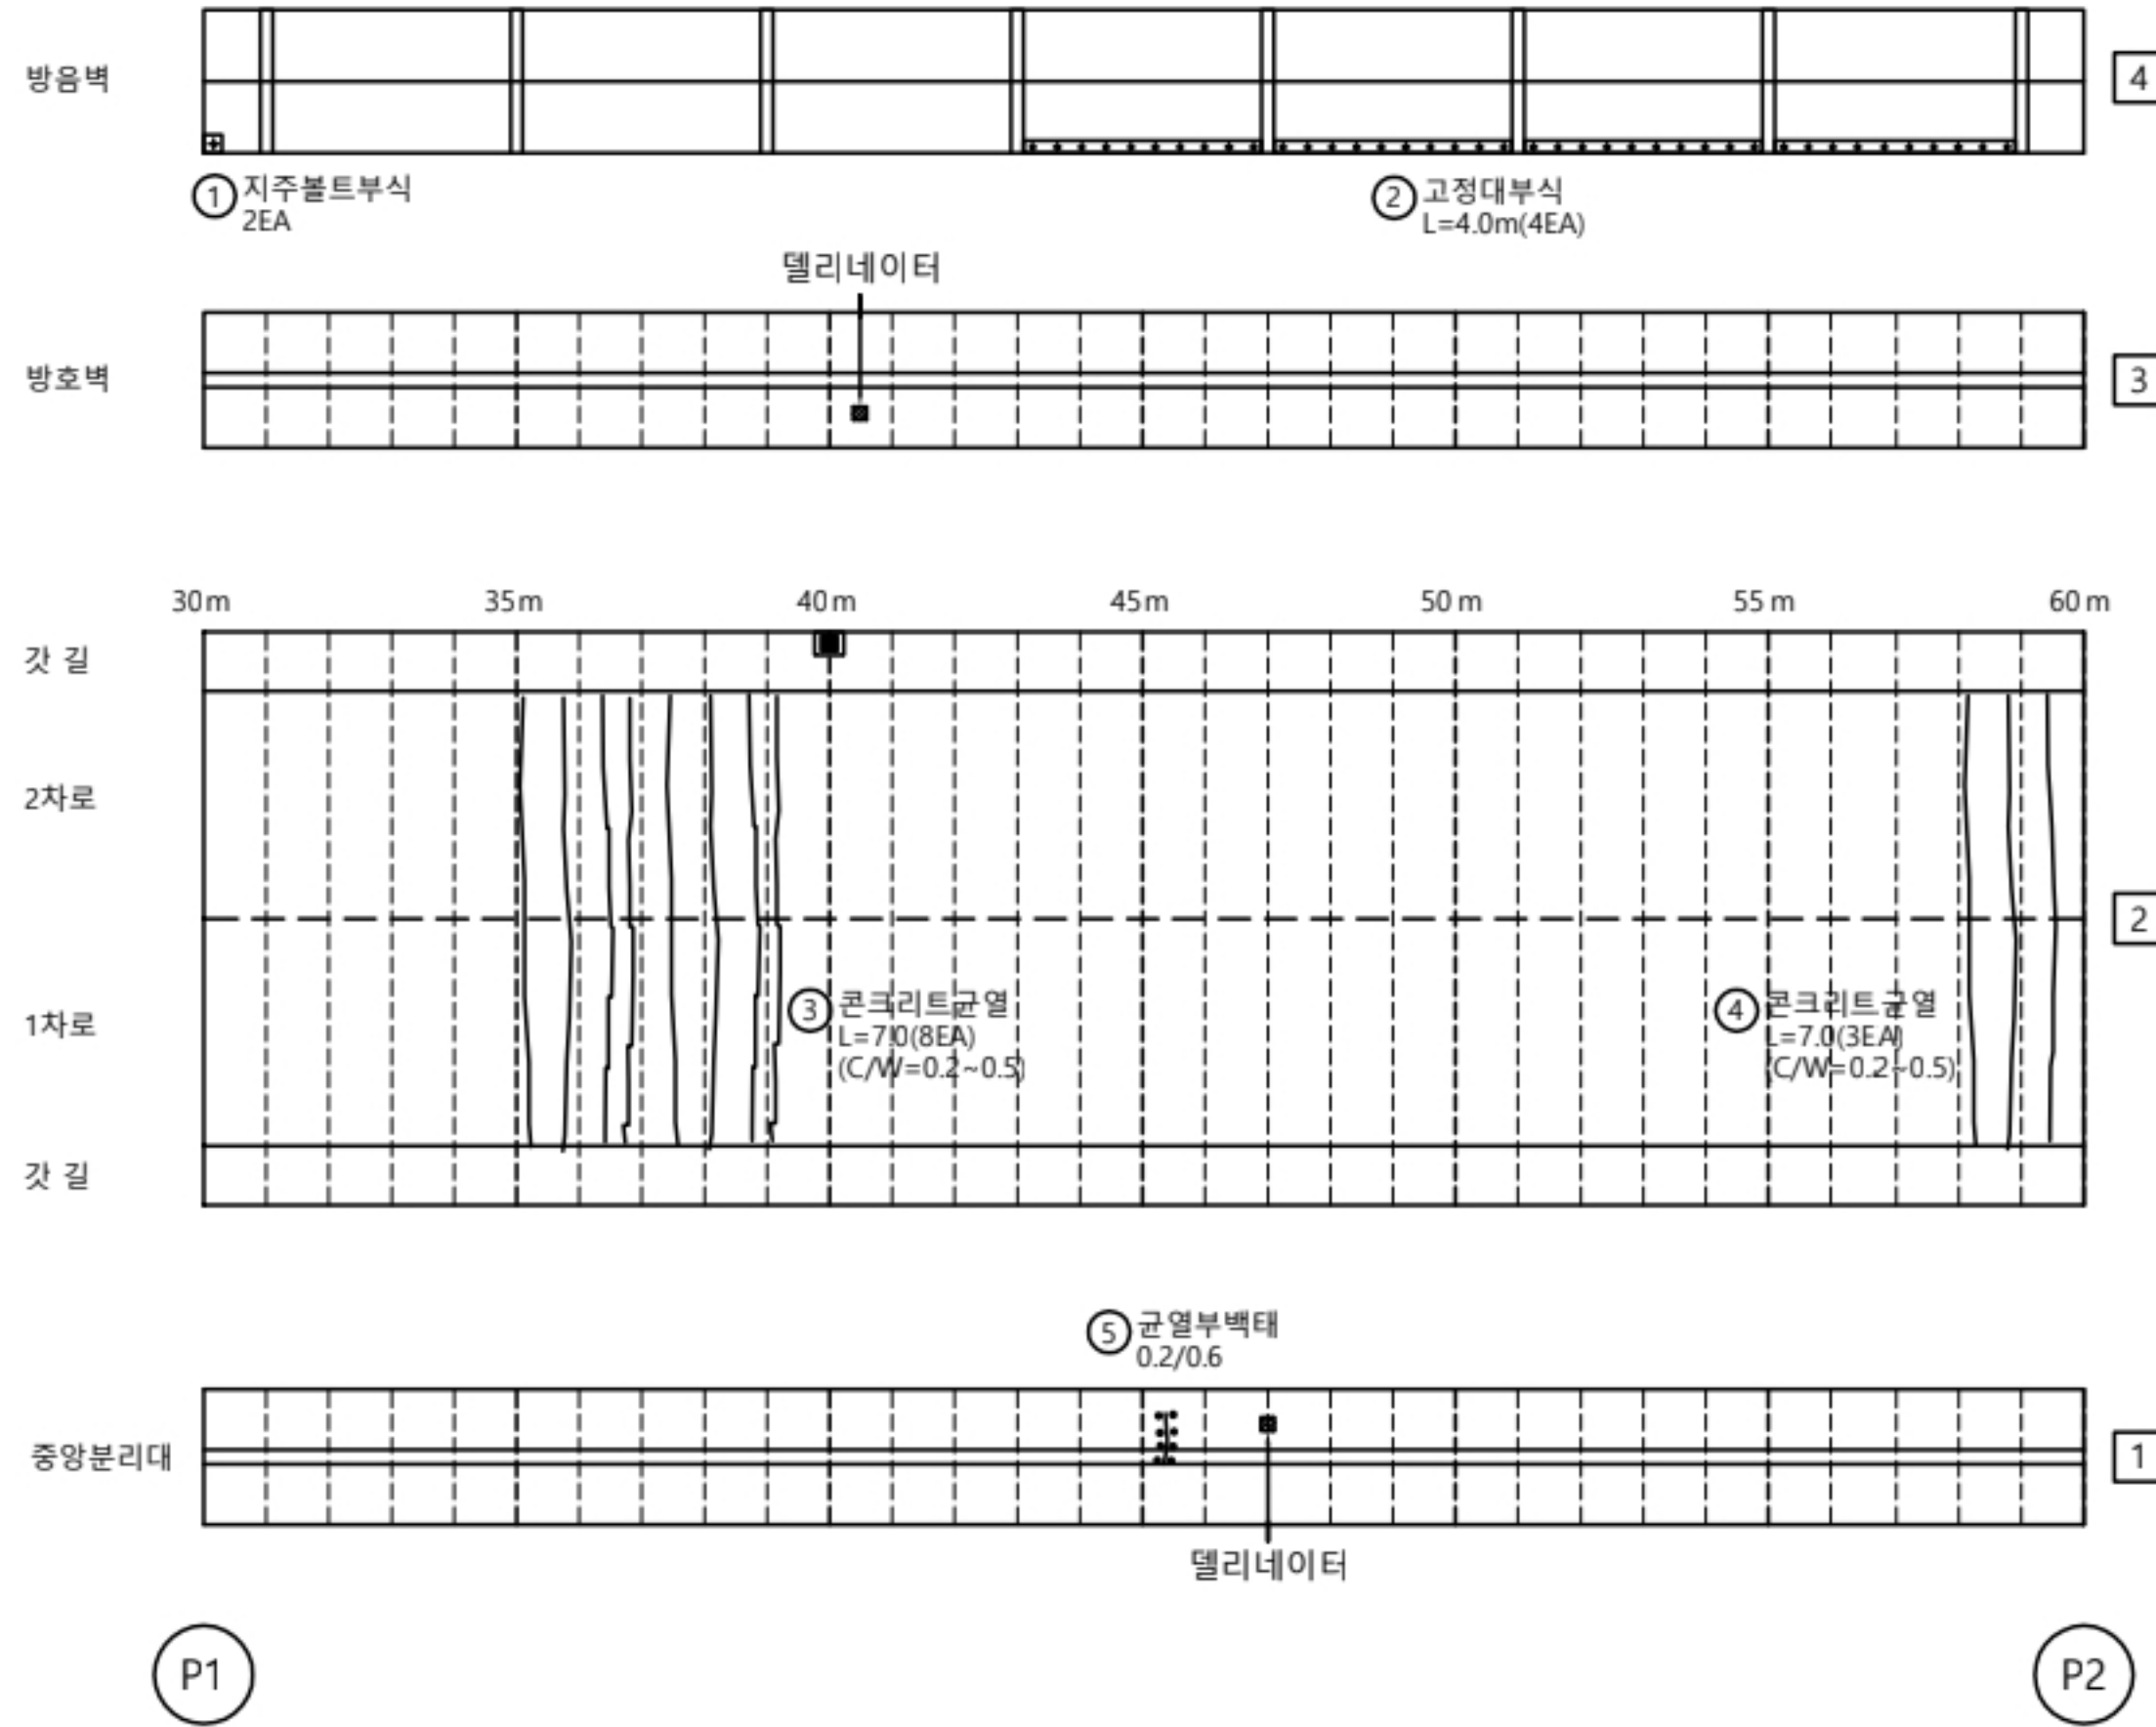
당사천교(부산) 교면포장 S2

| 교면포장 | | | | | | | | | |
|---|---|---|---|---|---|---|---|---|---|
| 1 | 구 | 방호벽 | 지주볼트 부식 | | | | 2 | EA | 2.00 |
| 2 | 구 | 방호벽 | 고정대 부식 | | 4.0 | | 4 | m | 16.00 |
| 3 | 구 | 교면포장 | 포장균열 | 0.5 | 7.0 | | 8 | m | 56.00 |
| 4 | 구 | 교면포장 | 포장균열 | 0.5 | 7.0 | | 3 | m | 21.00 |
| 5 | 신 | 방호벽 | 균열부백태 | 0.2 | 0.6 | | 1 | m | 0.60 |

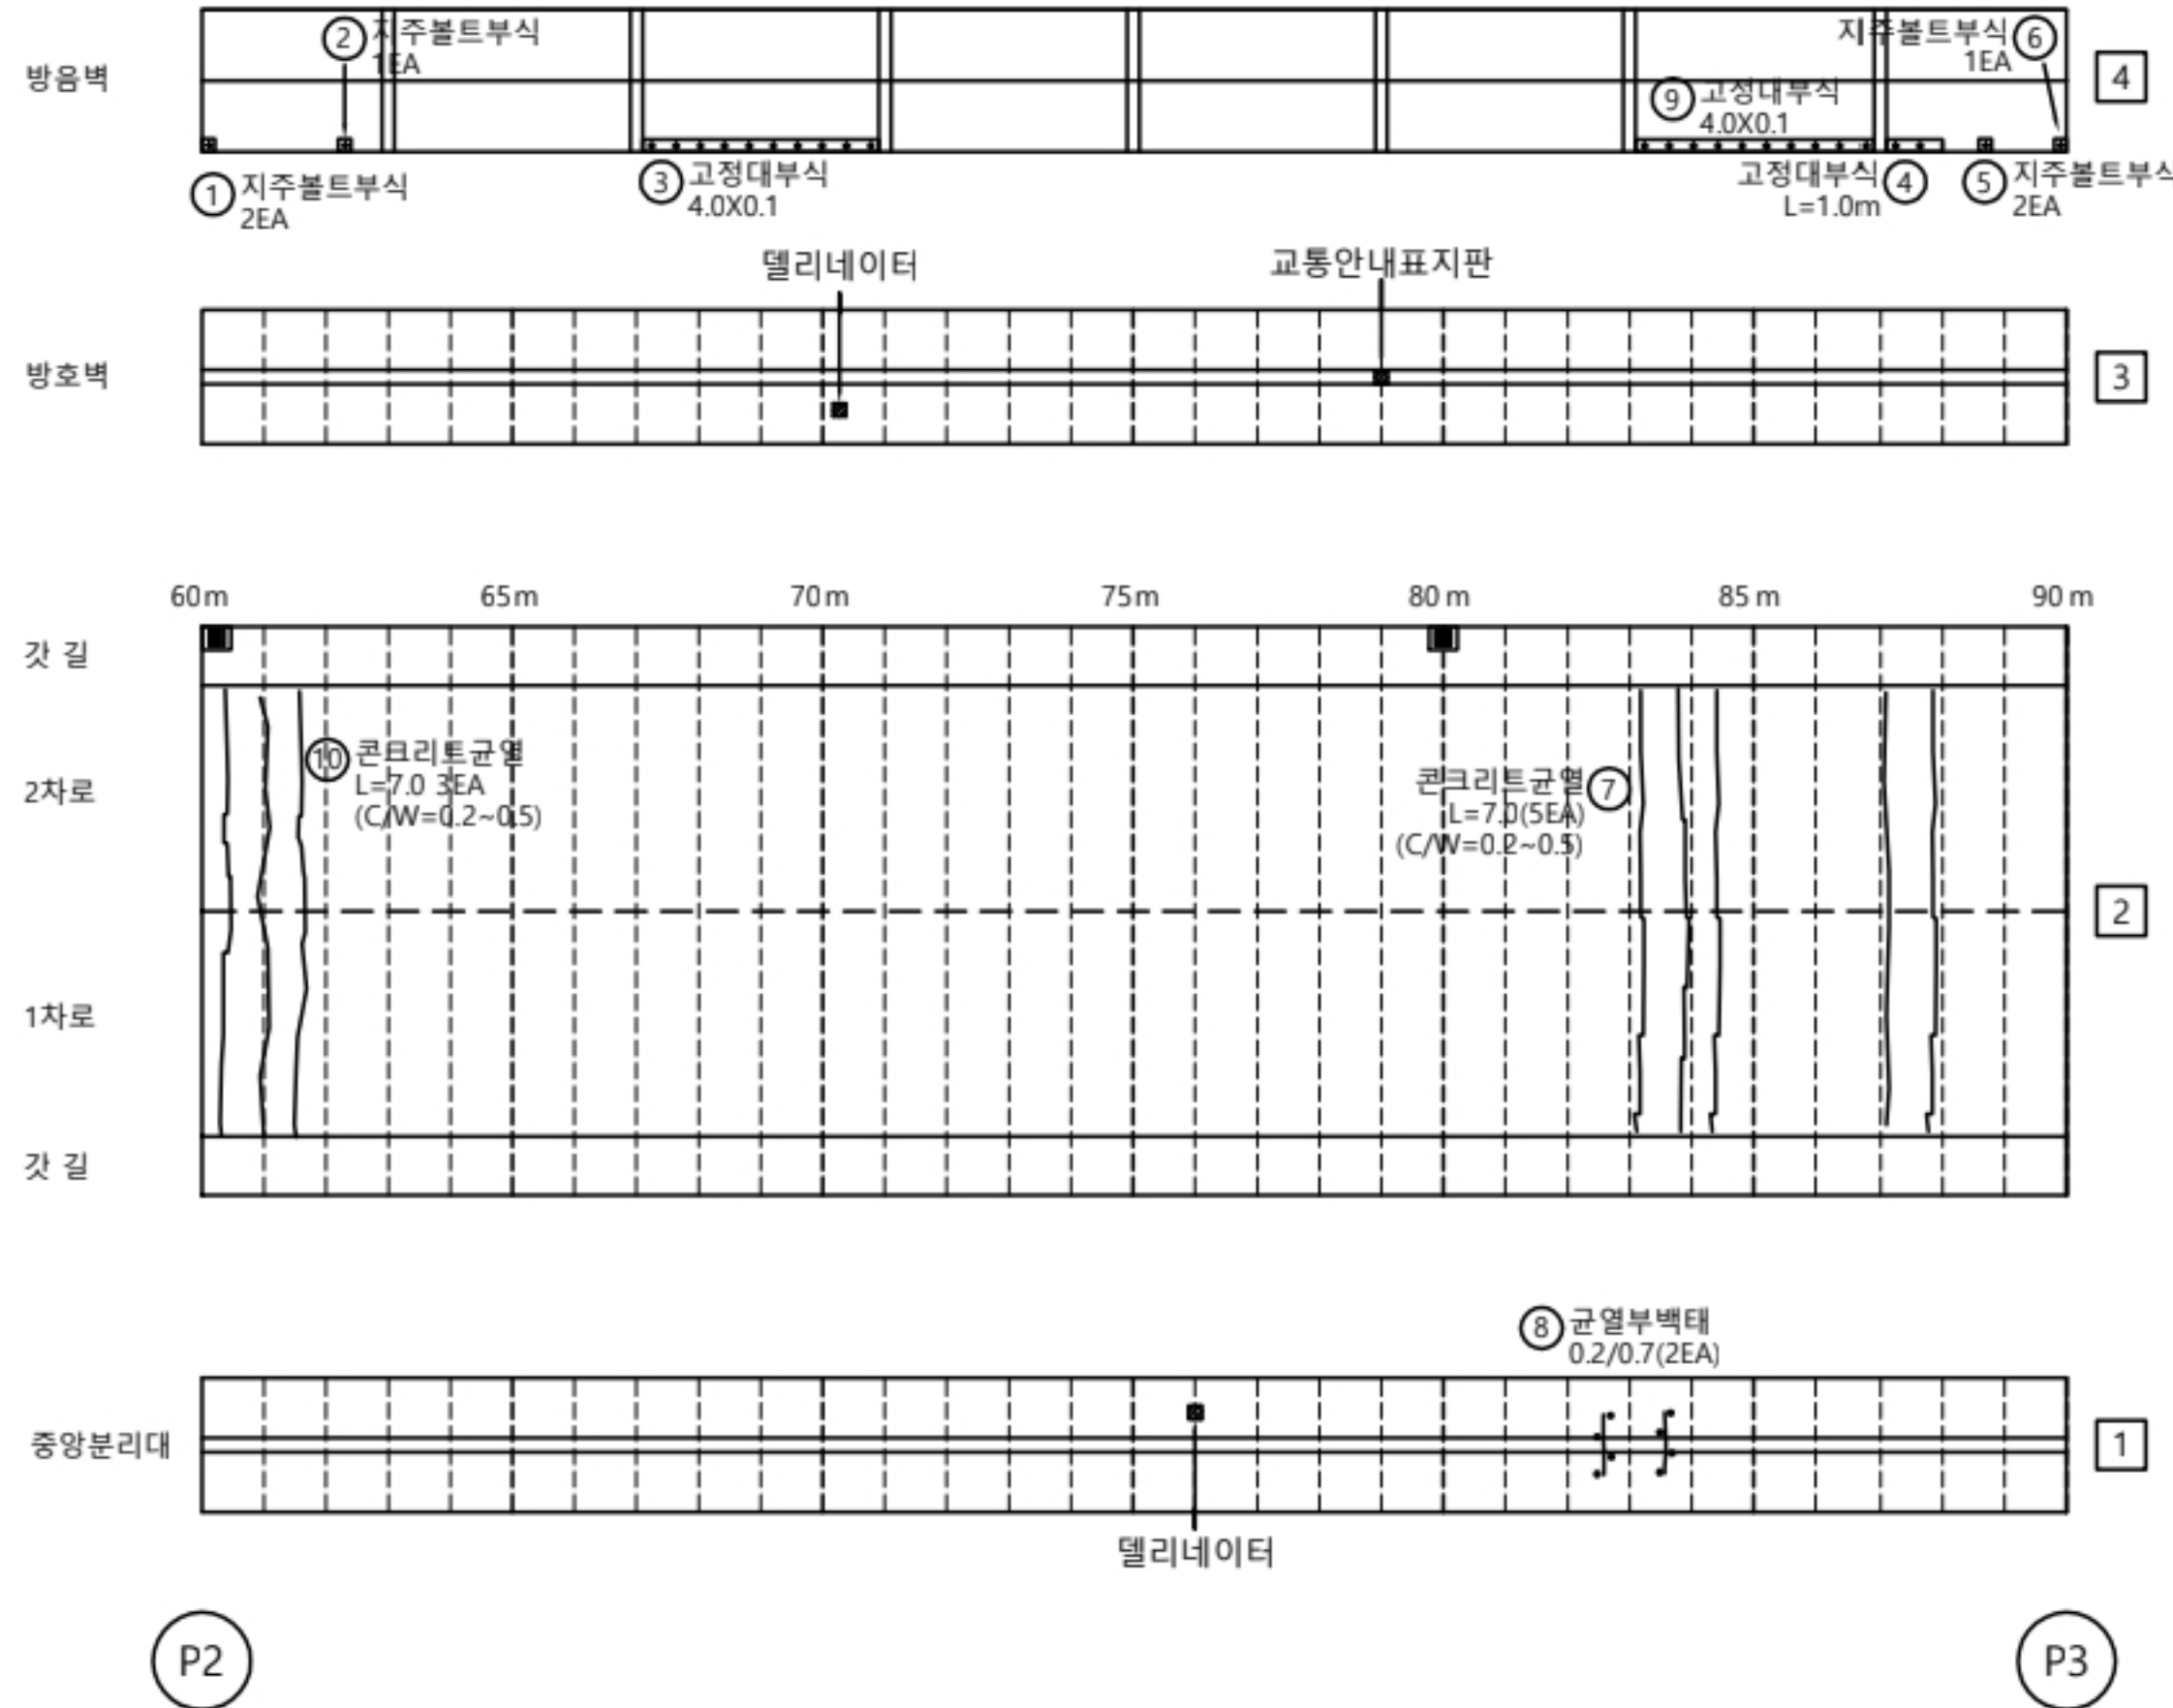
당사천교(부산) 교면포장 S3

| 교면포장 | | | | | | | | | |
|---|---|---|---|---|---|---|---|---|---|
| 1 | 구 | 방호벽 | 지주볼트 부식 | | | | 2 | EA | 2.00 |
| 2 | 구 | 방호벽 | 지주볼트 부식 | | | | 1 | EA | 1.00 |
| 3 | 구 | 방호벽 | 고정대 부식 | | 4.0 | | 1 | m | 4.00 |
| 4 | 구 | 방호벽 | 고정대 부식 | | 1.0 | | 1 | m | 1.00 |
| 5 | 구 | 방호벽 | 지주볼트 부식 | | | | 2 | EA | 2.00 |
| 6 | 구 | 방호벽 | 지주볼트 부식 | | | | 1 | EA | 1.00 |
| 7 | 구 | 교면포장 | 포장균열 | 0.5 | 7.0 | | 5 | m | 35.00 |
| 8 | 구 | 방호벽 | 균열부백태 | 0.2 | 0.7 | | 2 | m | 1.40 |
| 9 | 신 | 방호벽 | 고정대 부식 | | 4.0 | | 1 | m | 4.00 |
| 10 | 신 | 교면포장 | 포장균열 | 0.5 | 7.0 | | 3 | m | 21.00 |

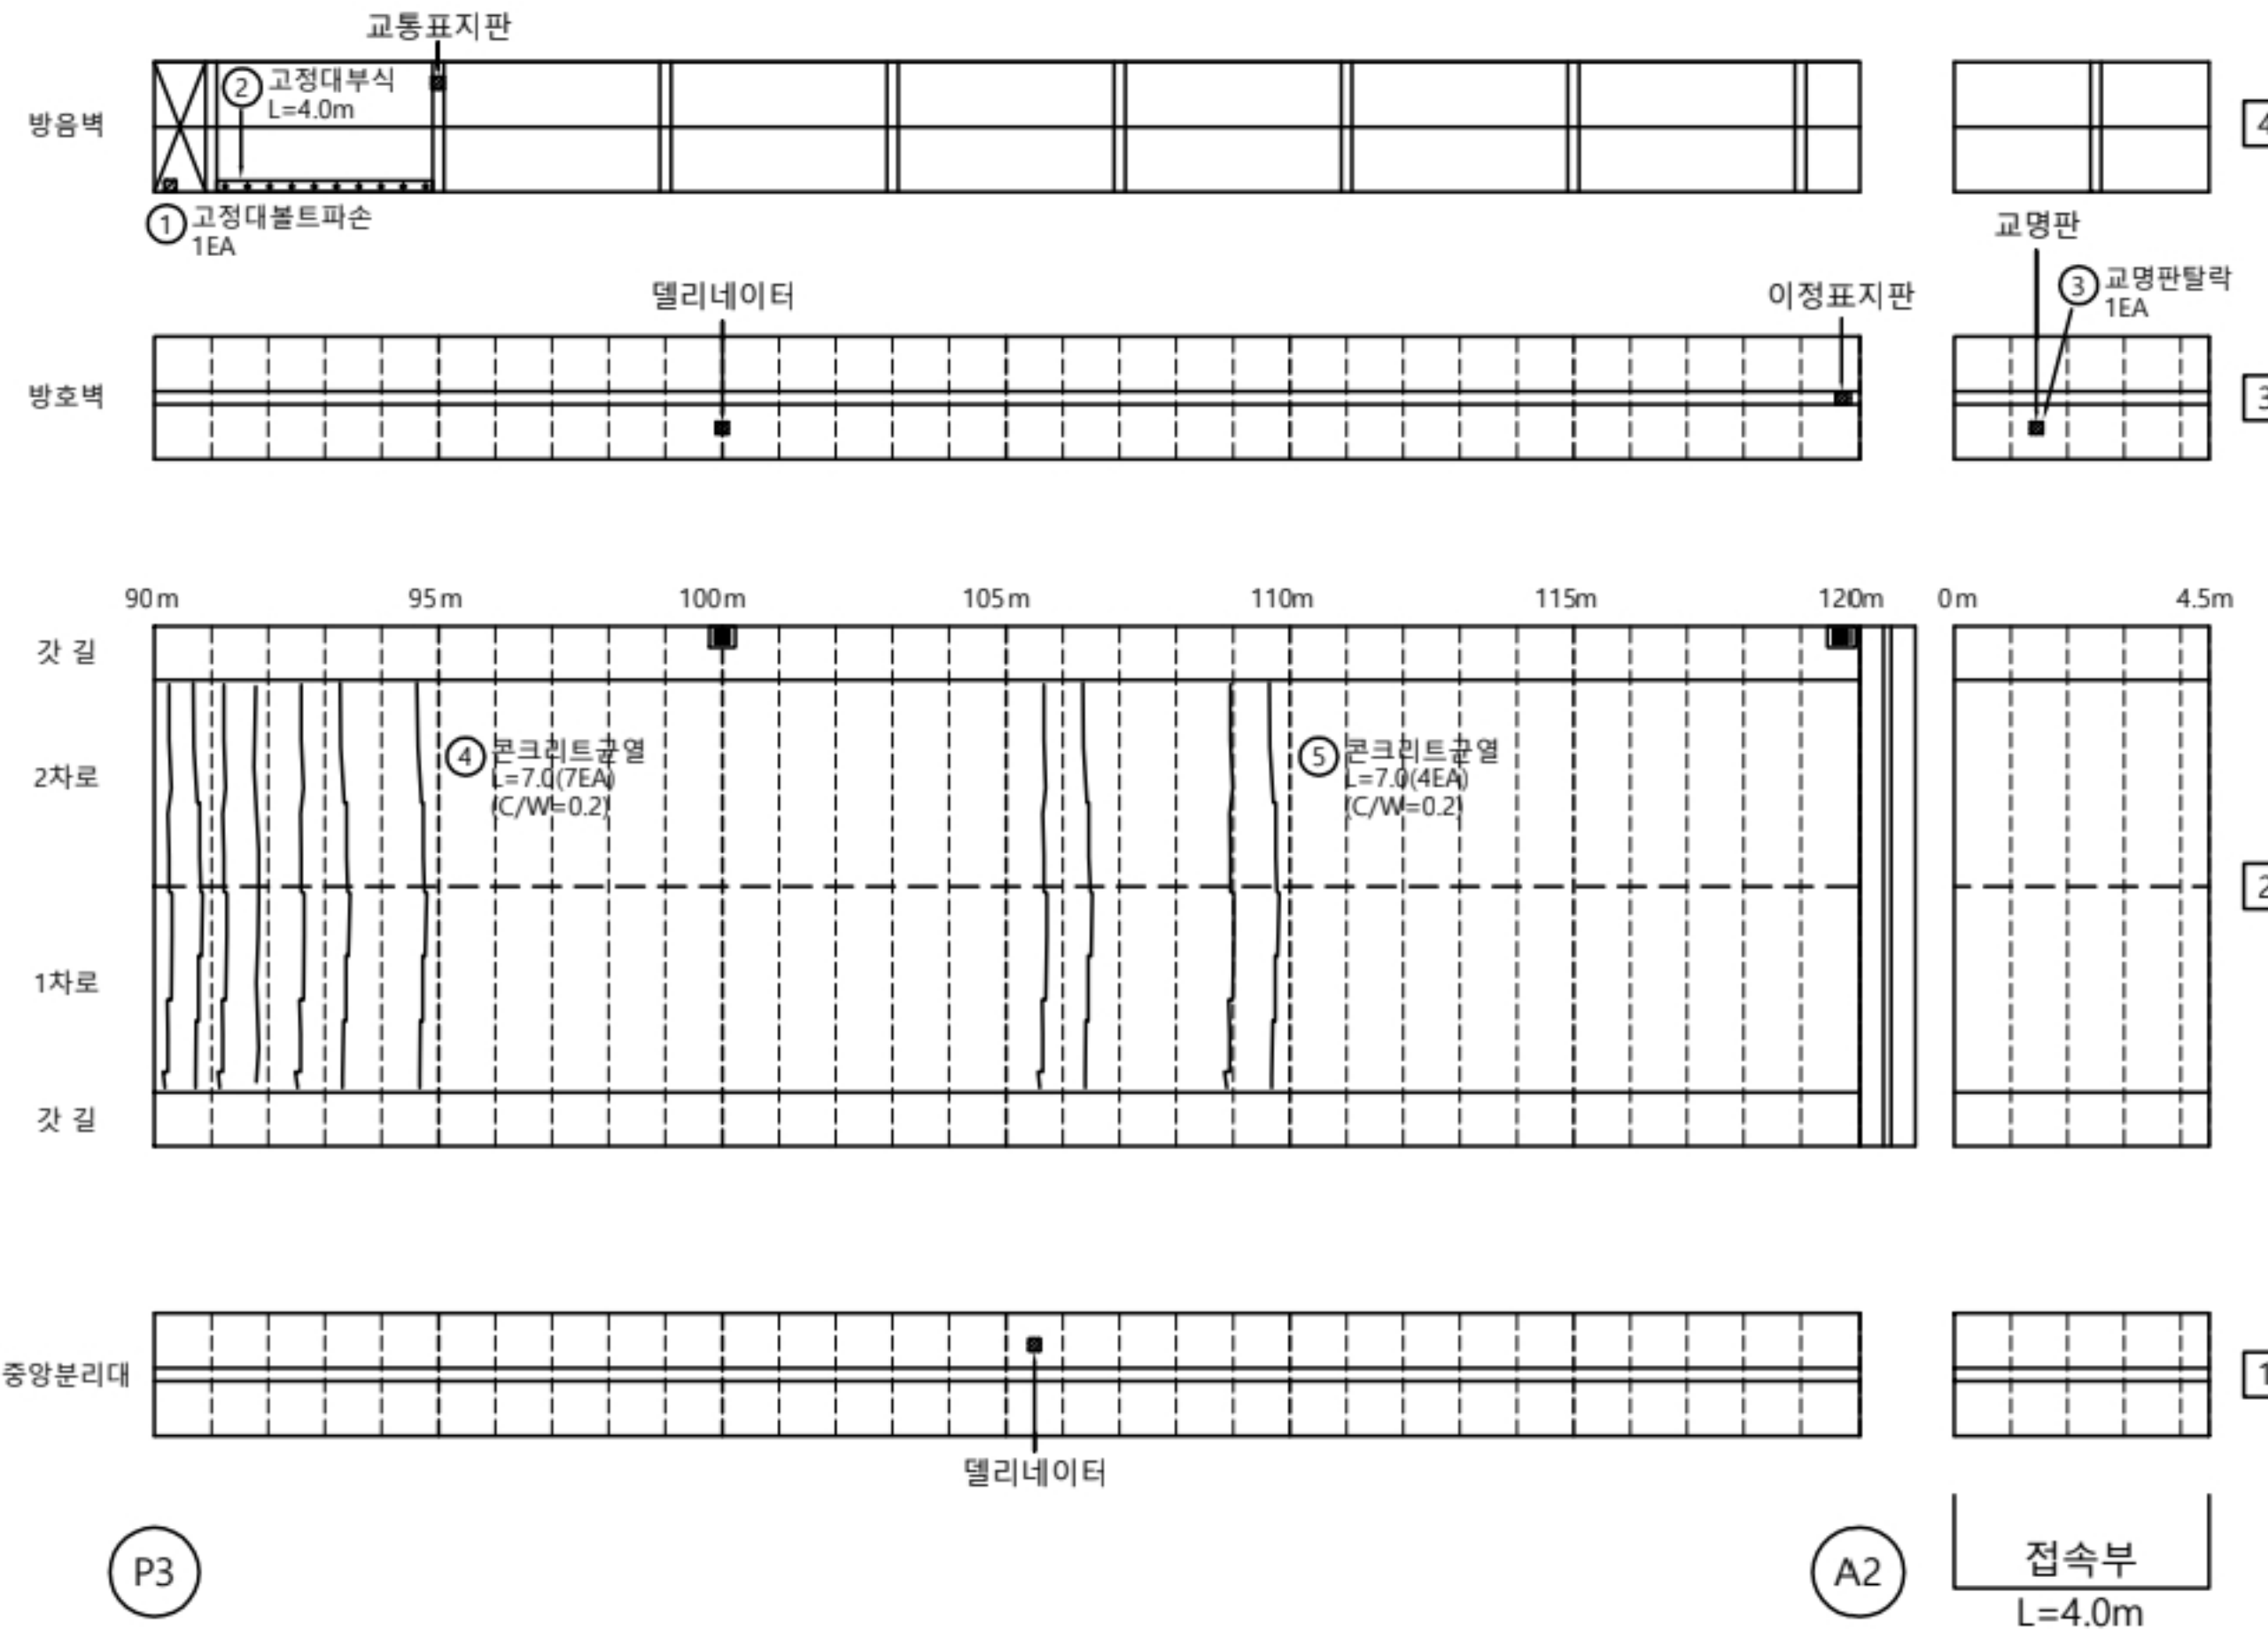
# 당사천교(부산) 교면포장 S4

| 교면포장 S4 | | | | | | | | | |
|---|---|---|---|---|---|---|---|---|---|
| 1 | 구 | 방호벽 | 지주볼트 파손 | | | | 1 | EA | 1.00 |
| 2 | 구 | 방호벽 | 고정대 부식 | | 4.0 | | 1 | m | 4.00 |
| 3 | 구 | 방호벽 | 교명판 파손 | | | | 1 | EA | 1.00 |
| 4 | 구 | 교면포장 | 포장균열 | 0.2 | 7.0 | | 7 | m | 49.00 |
| 5 | 구 | 교면포장 | 포장균열 | 0.2 | | | 4 | EA | 0.00 |

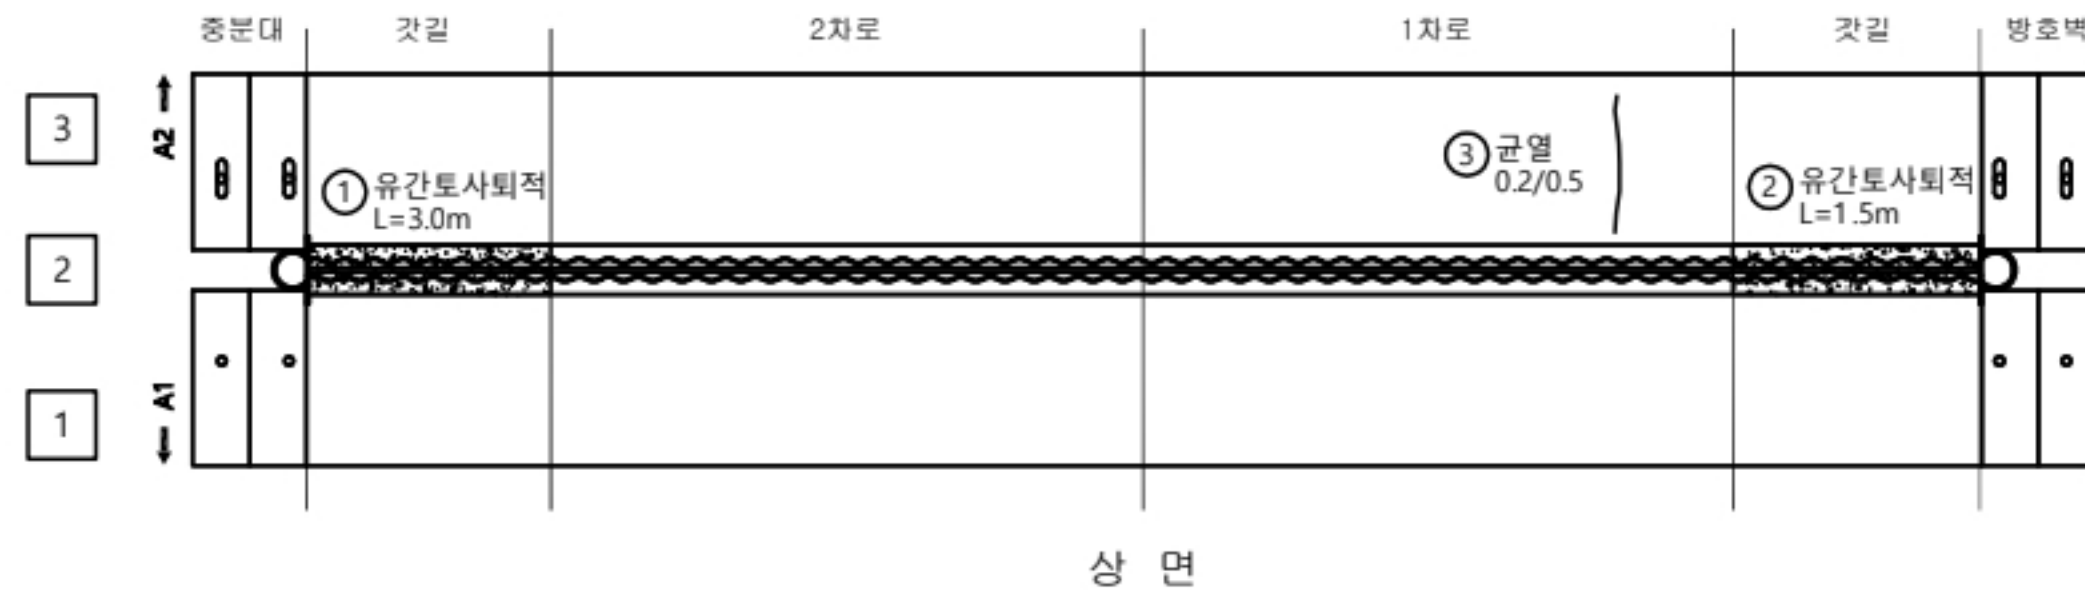
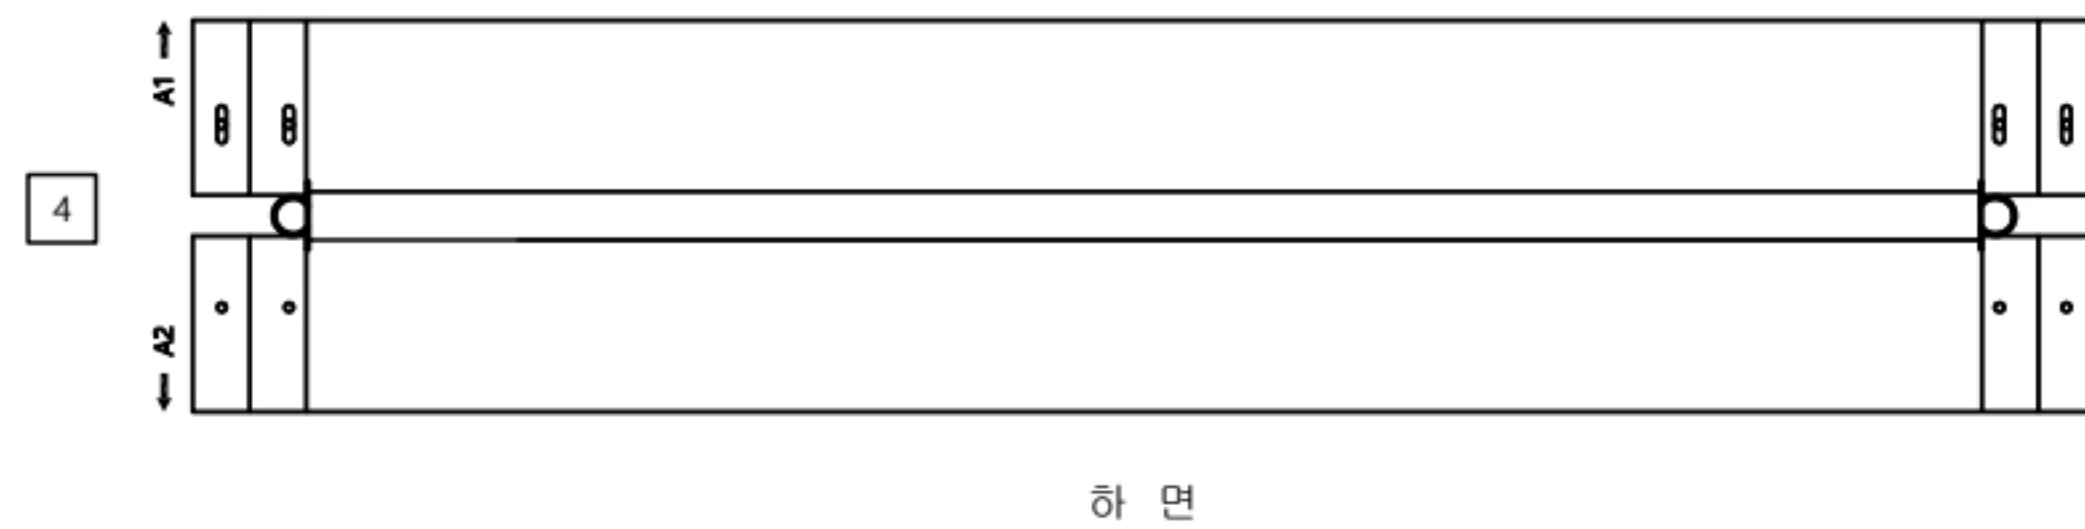
당사천교(부산) 신축이음 A1

| 번호 | 선/구 | 부재명 | 손상현황 | 손상규모 | | | | | 비고 |
|---|---|---|---|---|---|---|---|---|---|
| 1 | 구 | 신축이음 | 유간토사퇴적 | | 3.0 | | 1 | m | 3.00 |
| 2 | 구 | 신축이음 | 유간토사퇴적 | | 1.5 | | 1 | m | 1.50 |
| 3 | 신 | 신축이음 | 후타재 균열 | 0.2 | 0.5 | | 1 | m | 0.50 |

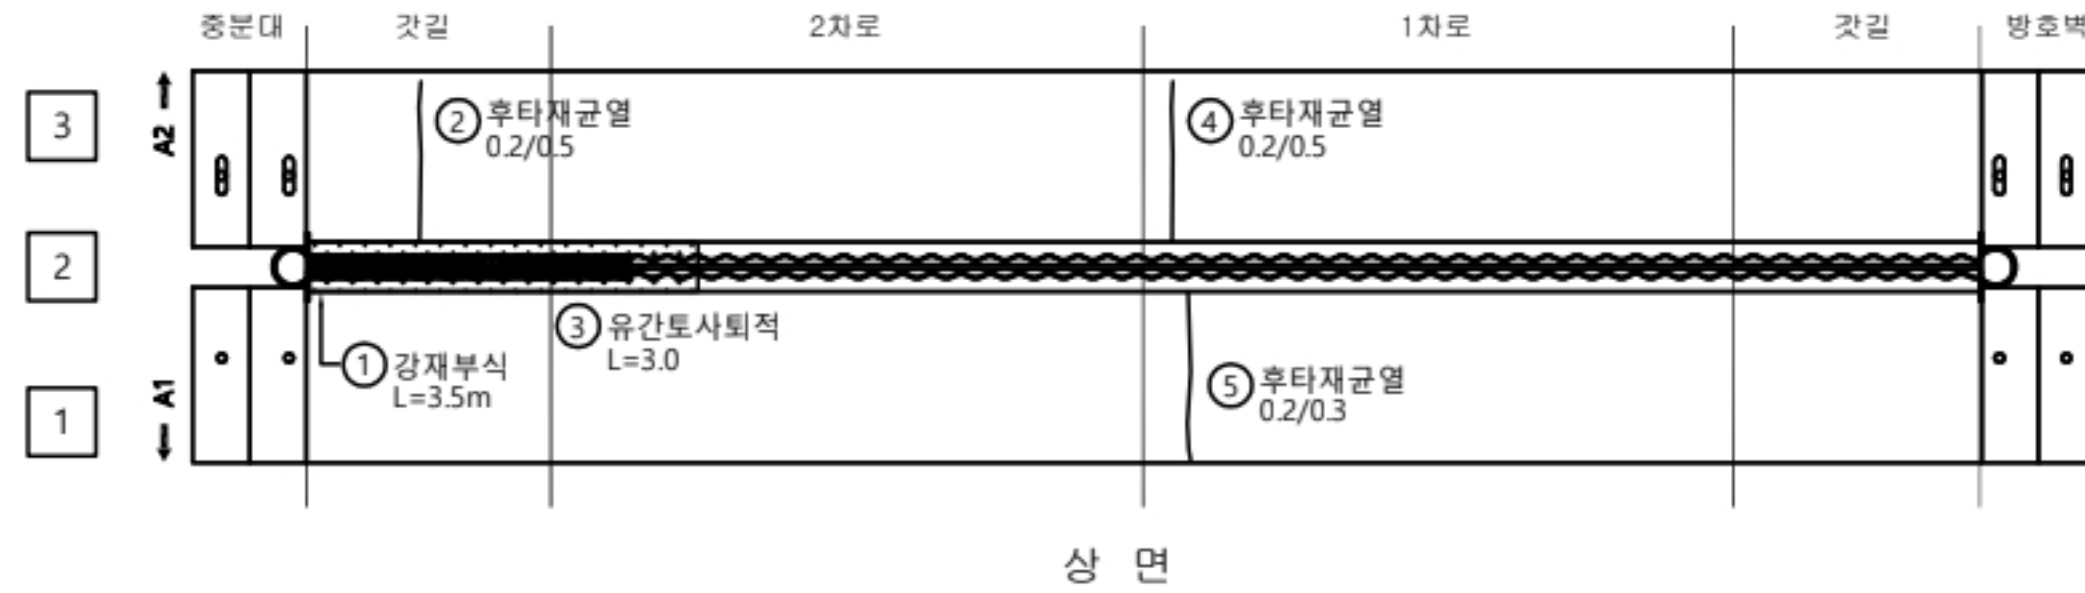
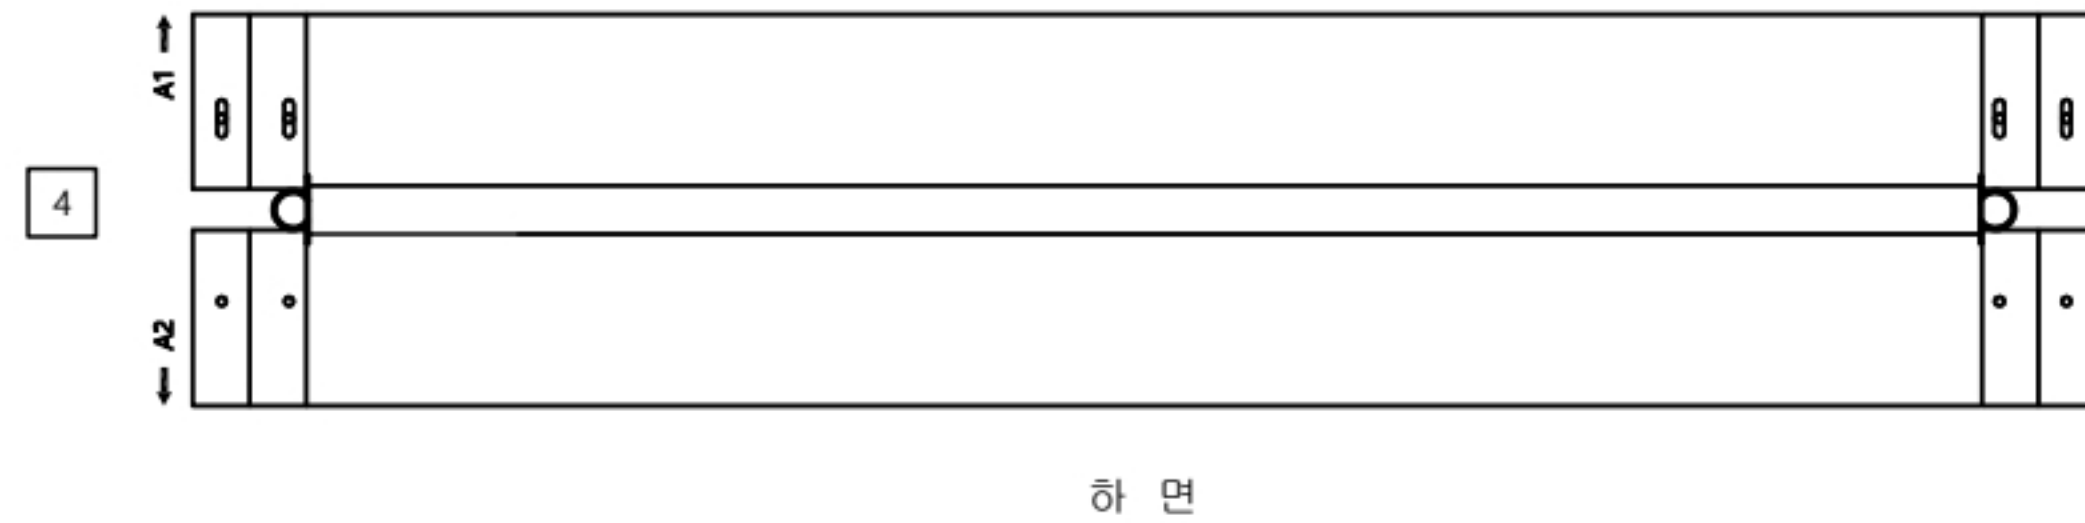
당사천교(부산) 신축이음 A2

| 신축이음 | | | | | | | | | |
|---|---|---|---|---|---|---|---|---|---|
| 1 | 구 | 신축이음 | 본체부식 | | 3.5 | | 1 | m | 3.50 |
| 2 | 구 | 신축이음 | 후타재균열 | 0.2 | 0.5 | | 1 | m | 0.50 |
| 3 | 구 | 신축이음 | 유간토사퇴적 | | 3.0 | | 1 | m | 3.00 |
| 4 | 구 | 신축이음 | 후타재균열 | 0.2 | 0.5 | | 1 | m | 0.50 |
| 5 | 구 | 신축이음 | 후타재균열 | 0.2 | 0.3 | | 1 | m | 0.30 |

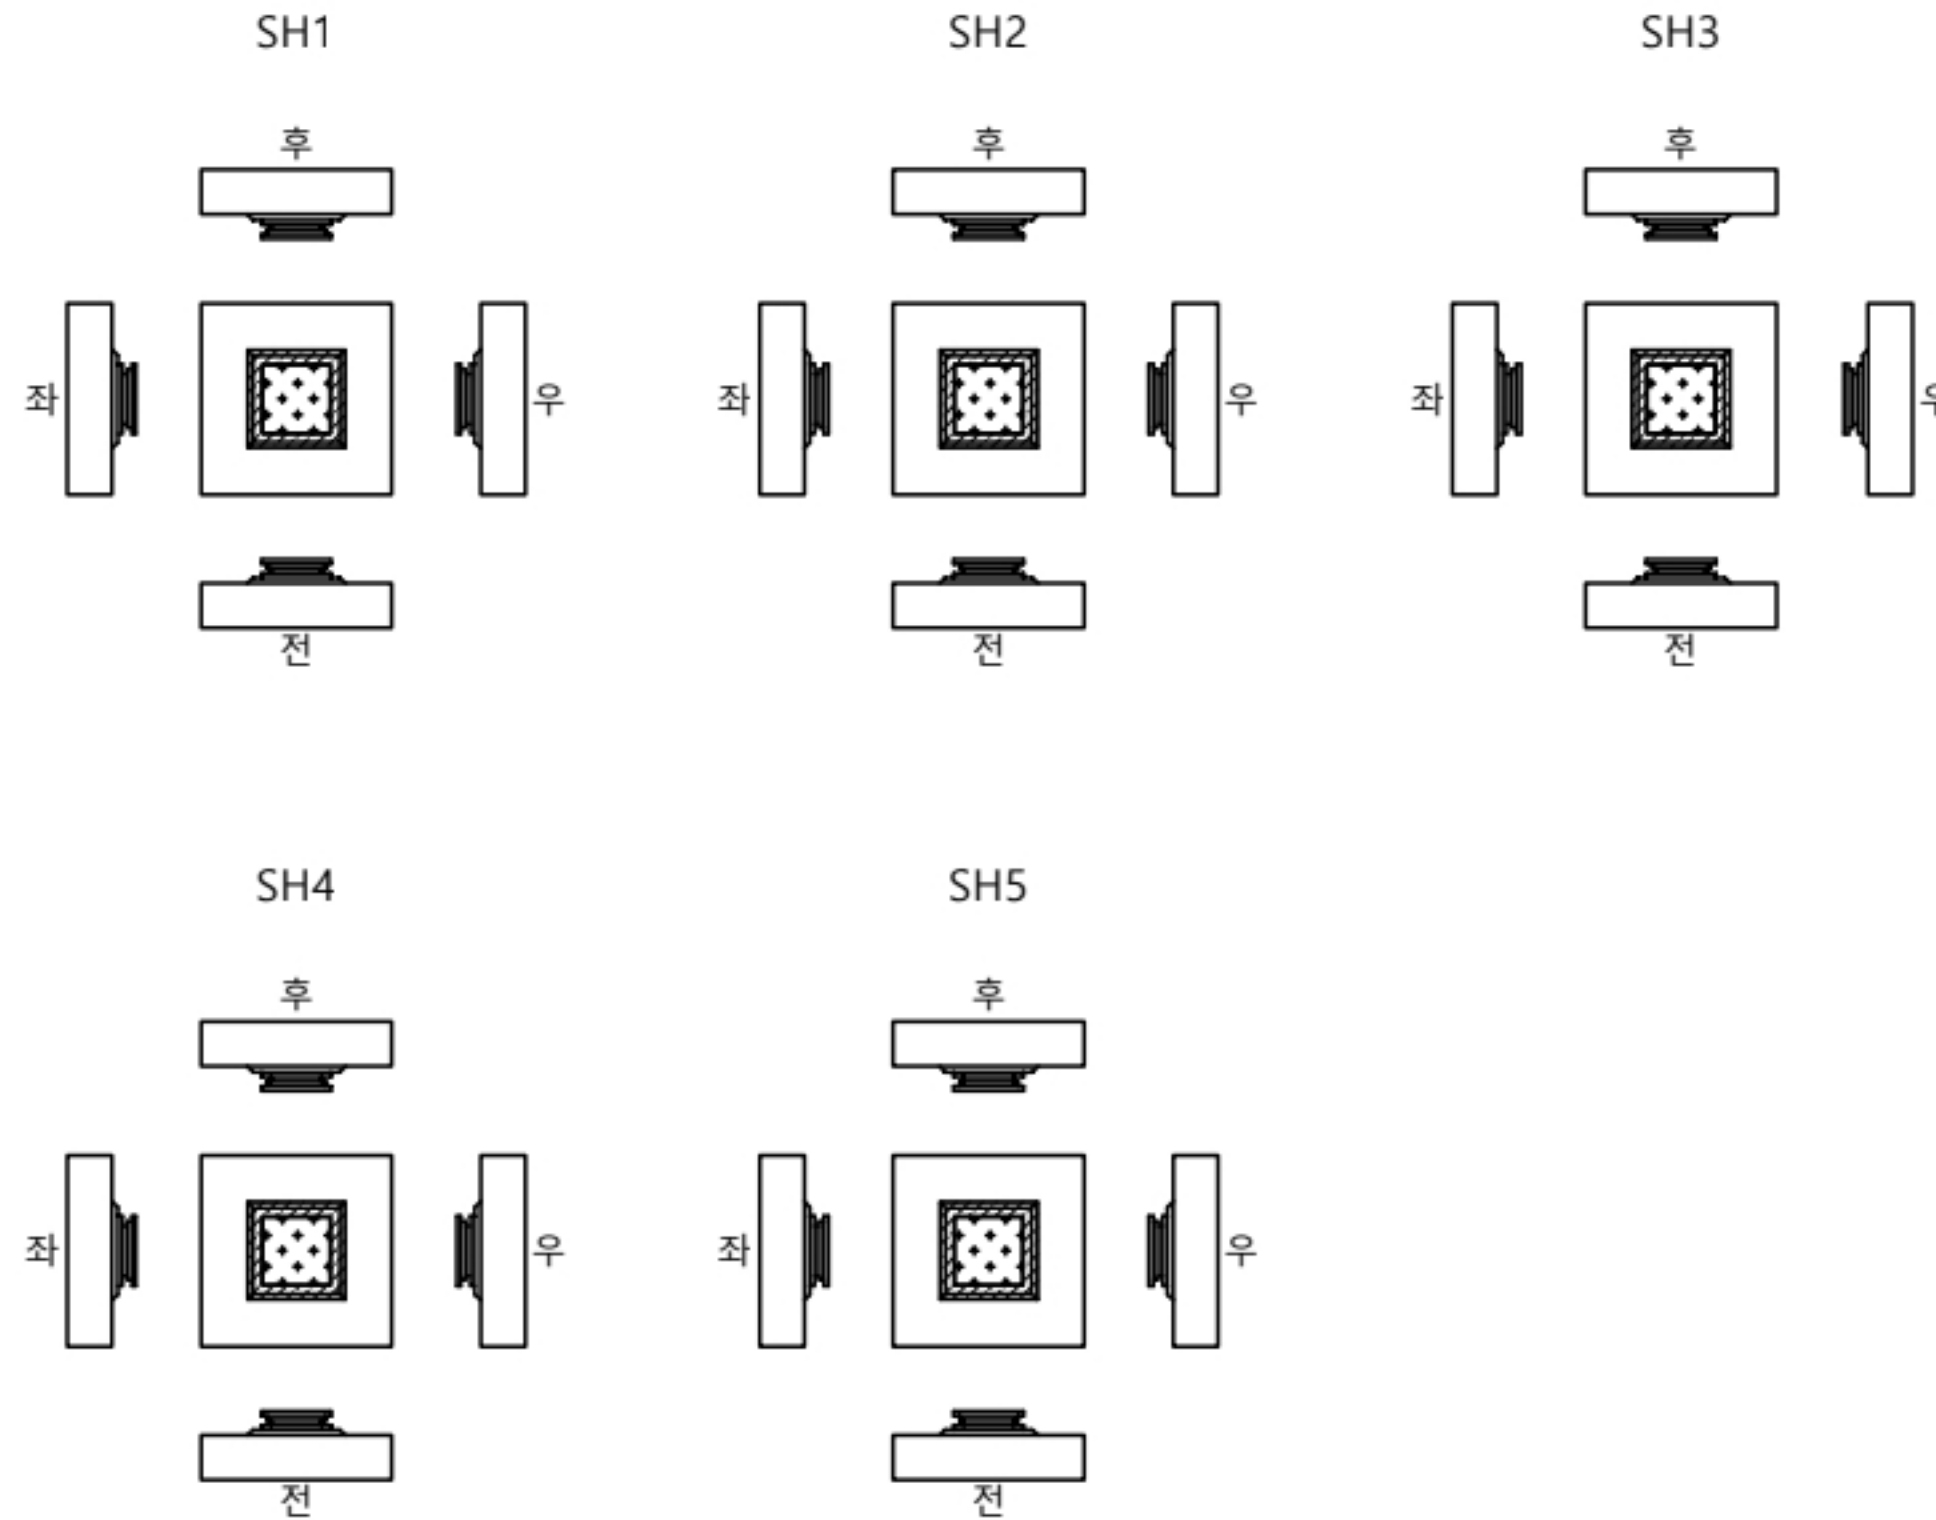
| 번호 | 선/구 | 부재명 | 손상현황 | 손상규모 | | | | | 비고 |
|---|---|---|---|---|---|---|---|---|---|
| 2 | 구 | 교량받침 | 플레이트 부식 | | | | 5 | EA | 5.00 |

- ① 받침본체밀림(전구간)  
SEA
- ② 플레이트부식  
SEA
