당사천교(부산) 교면포장 S1

2023년 부산울산고속도로 정밀안전점검 및 성능평가용역

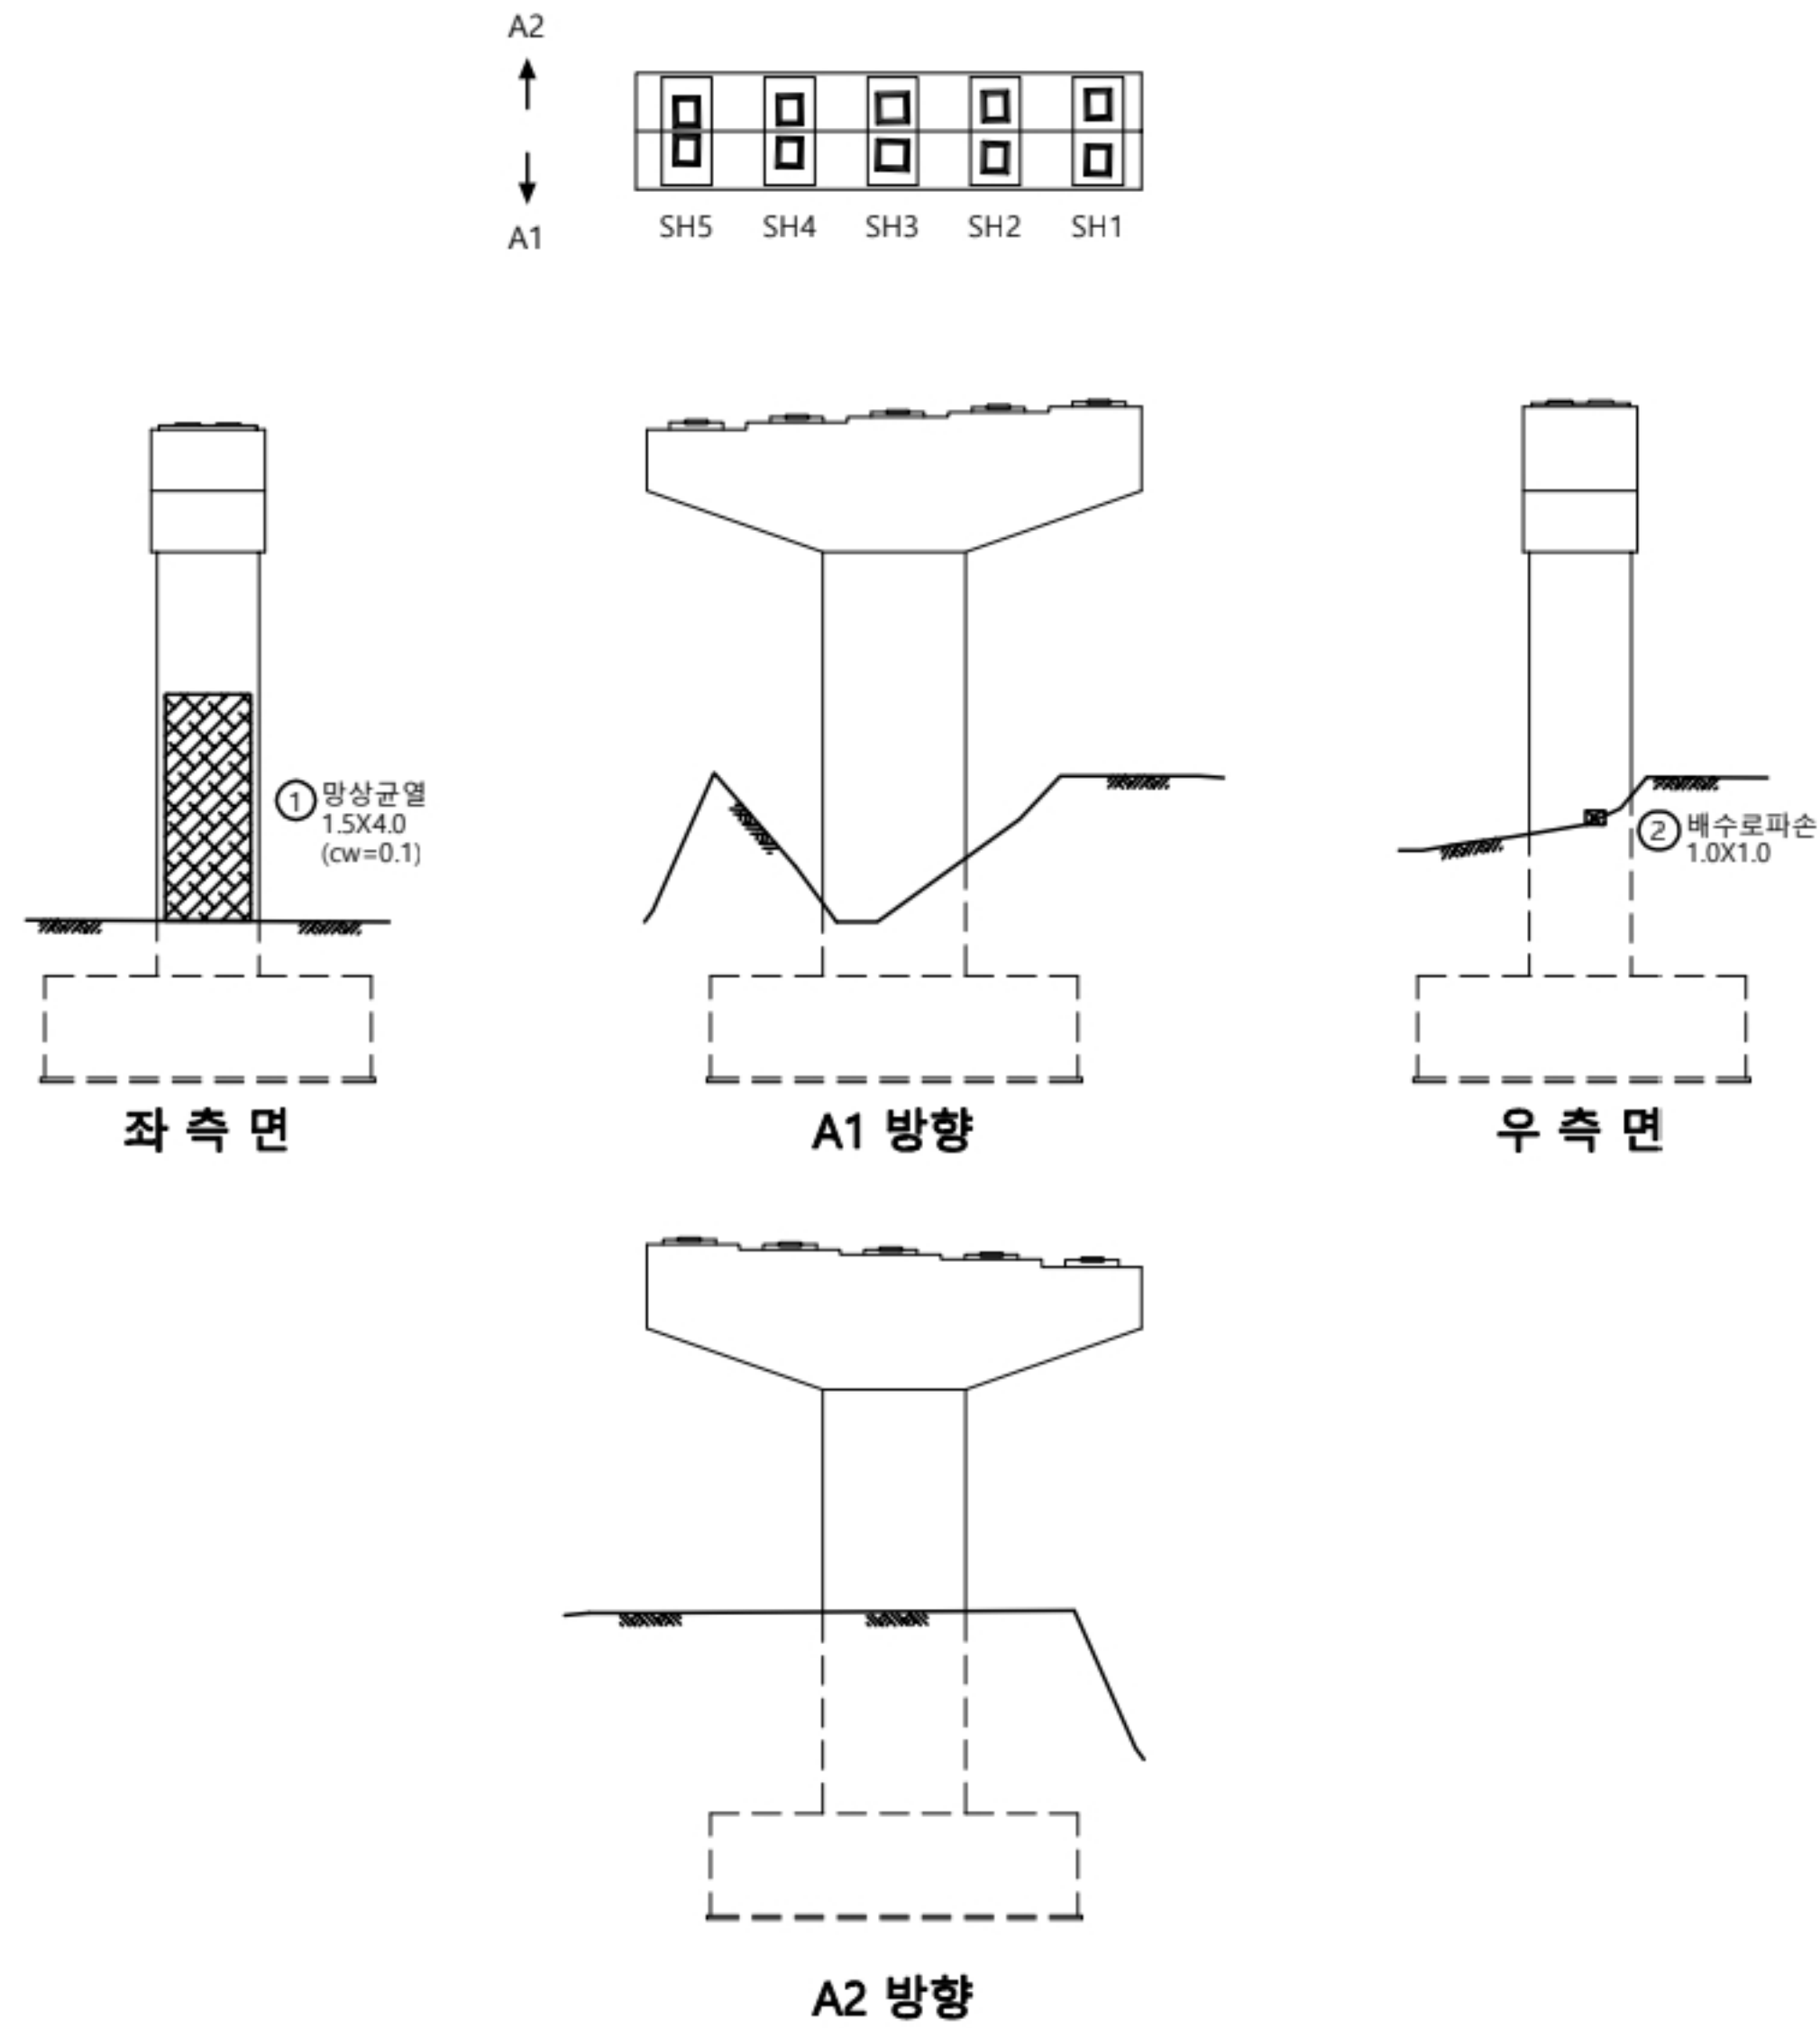
| 교각 | | | | | | | | | | |
|---|---|---|---|---|---|---|---|---|---|---|
| 1 | 구 | 기둥부 | 망상균열 | 0.1 | 1.5 | 4.0 | 1 | m | 6.00 | |

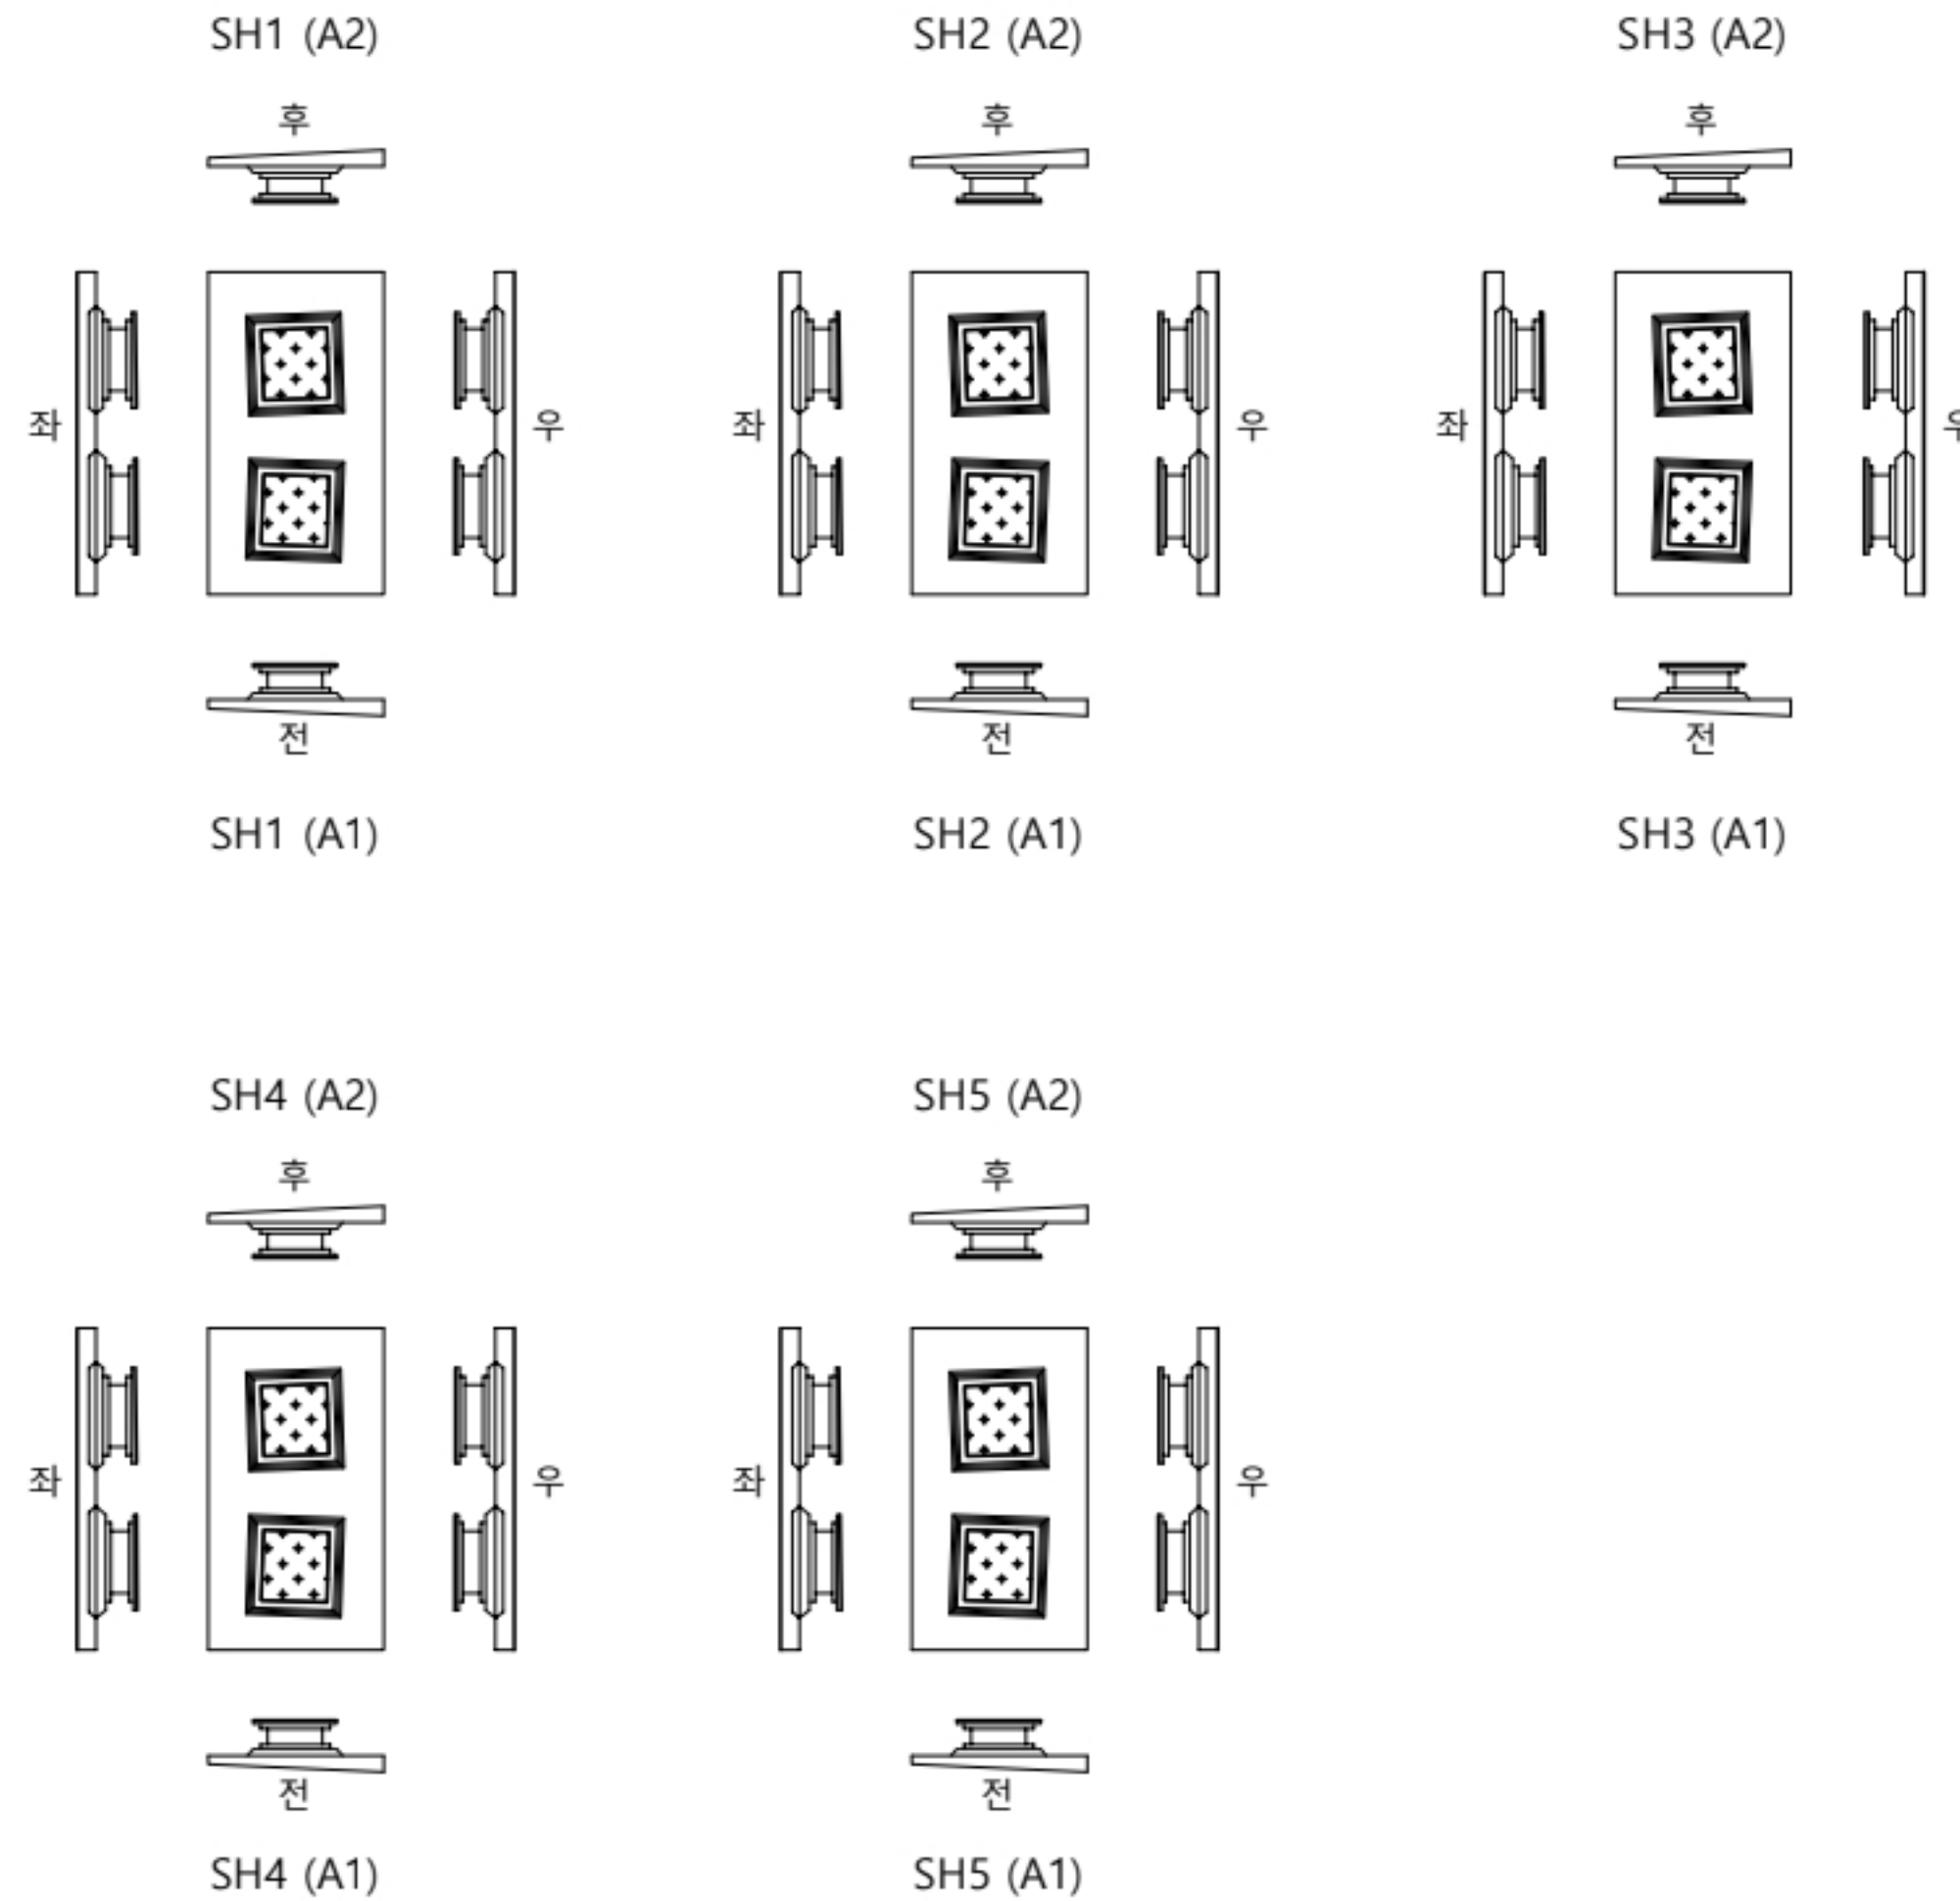
당사천교(부산) 받침장치 P3

① 플레이트부식  
10EA

| 받침장치 | | | | | | | | | |
|---|---|---|---|---|---|---|---|---|---|
| 1 | 구 | 교량받침 | 플레이트 부식 | | | | 10 | EA | 10.00 |

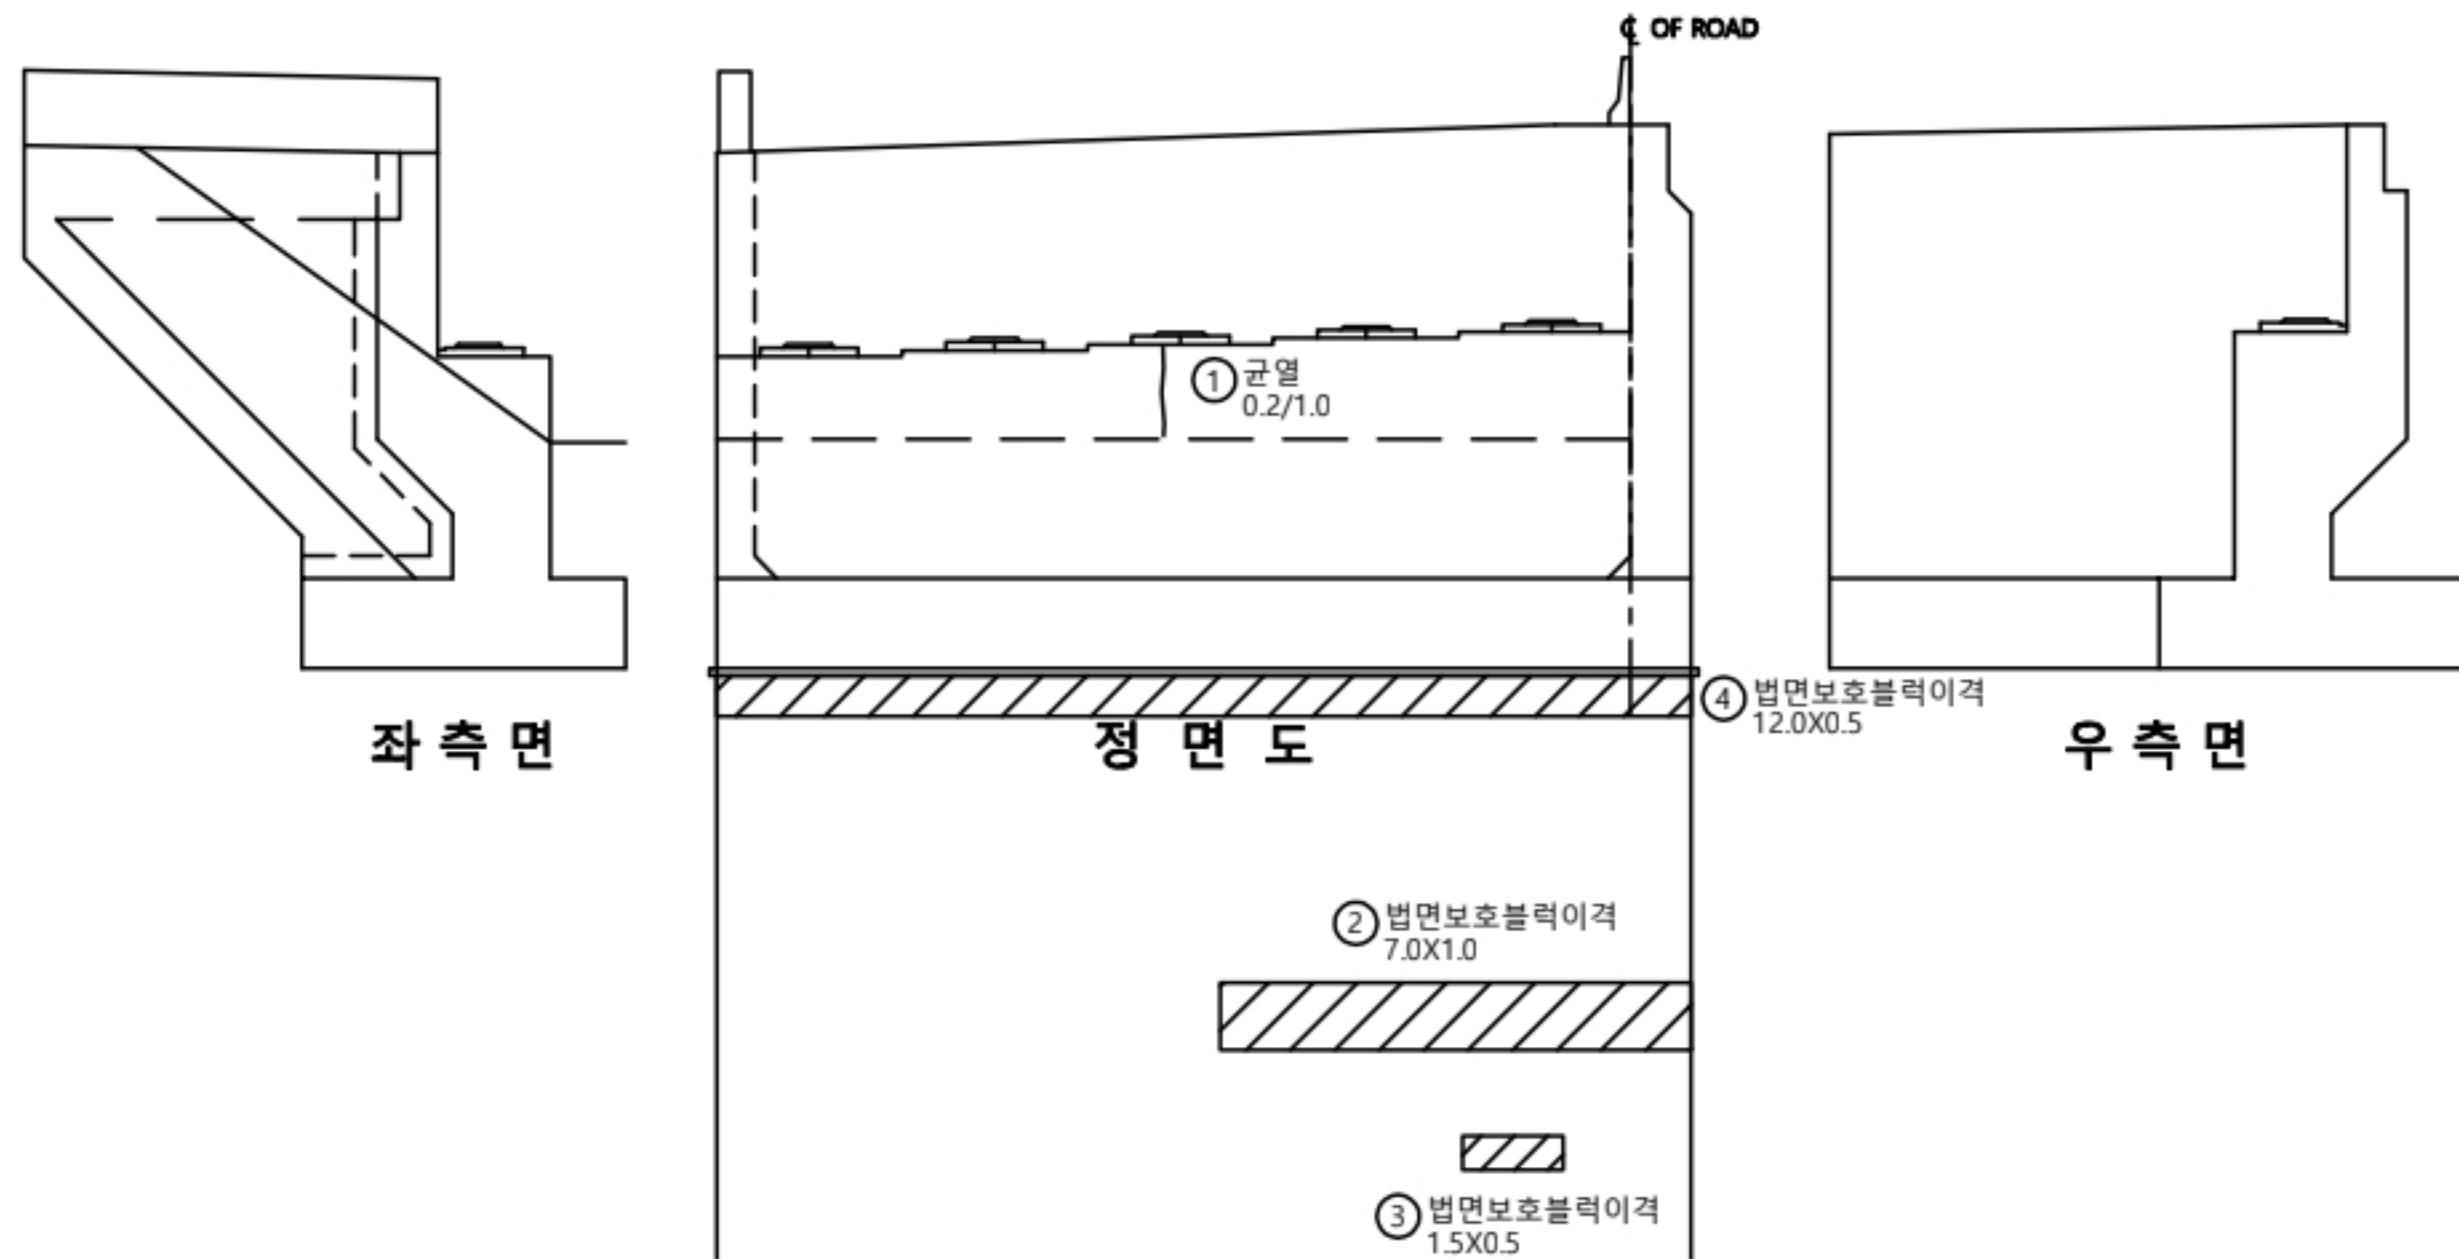
| 교대 | | | | | | | | | | |
|---|---|---|---|---|---|---|---|---|---|---|
| 1 | 구 | 구체 | 균열(0.3mm미만) | 0,2 | 1,0 | | 1 | m | 1,00 | |

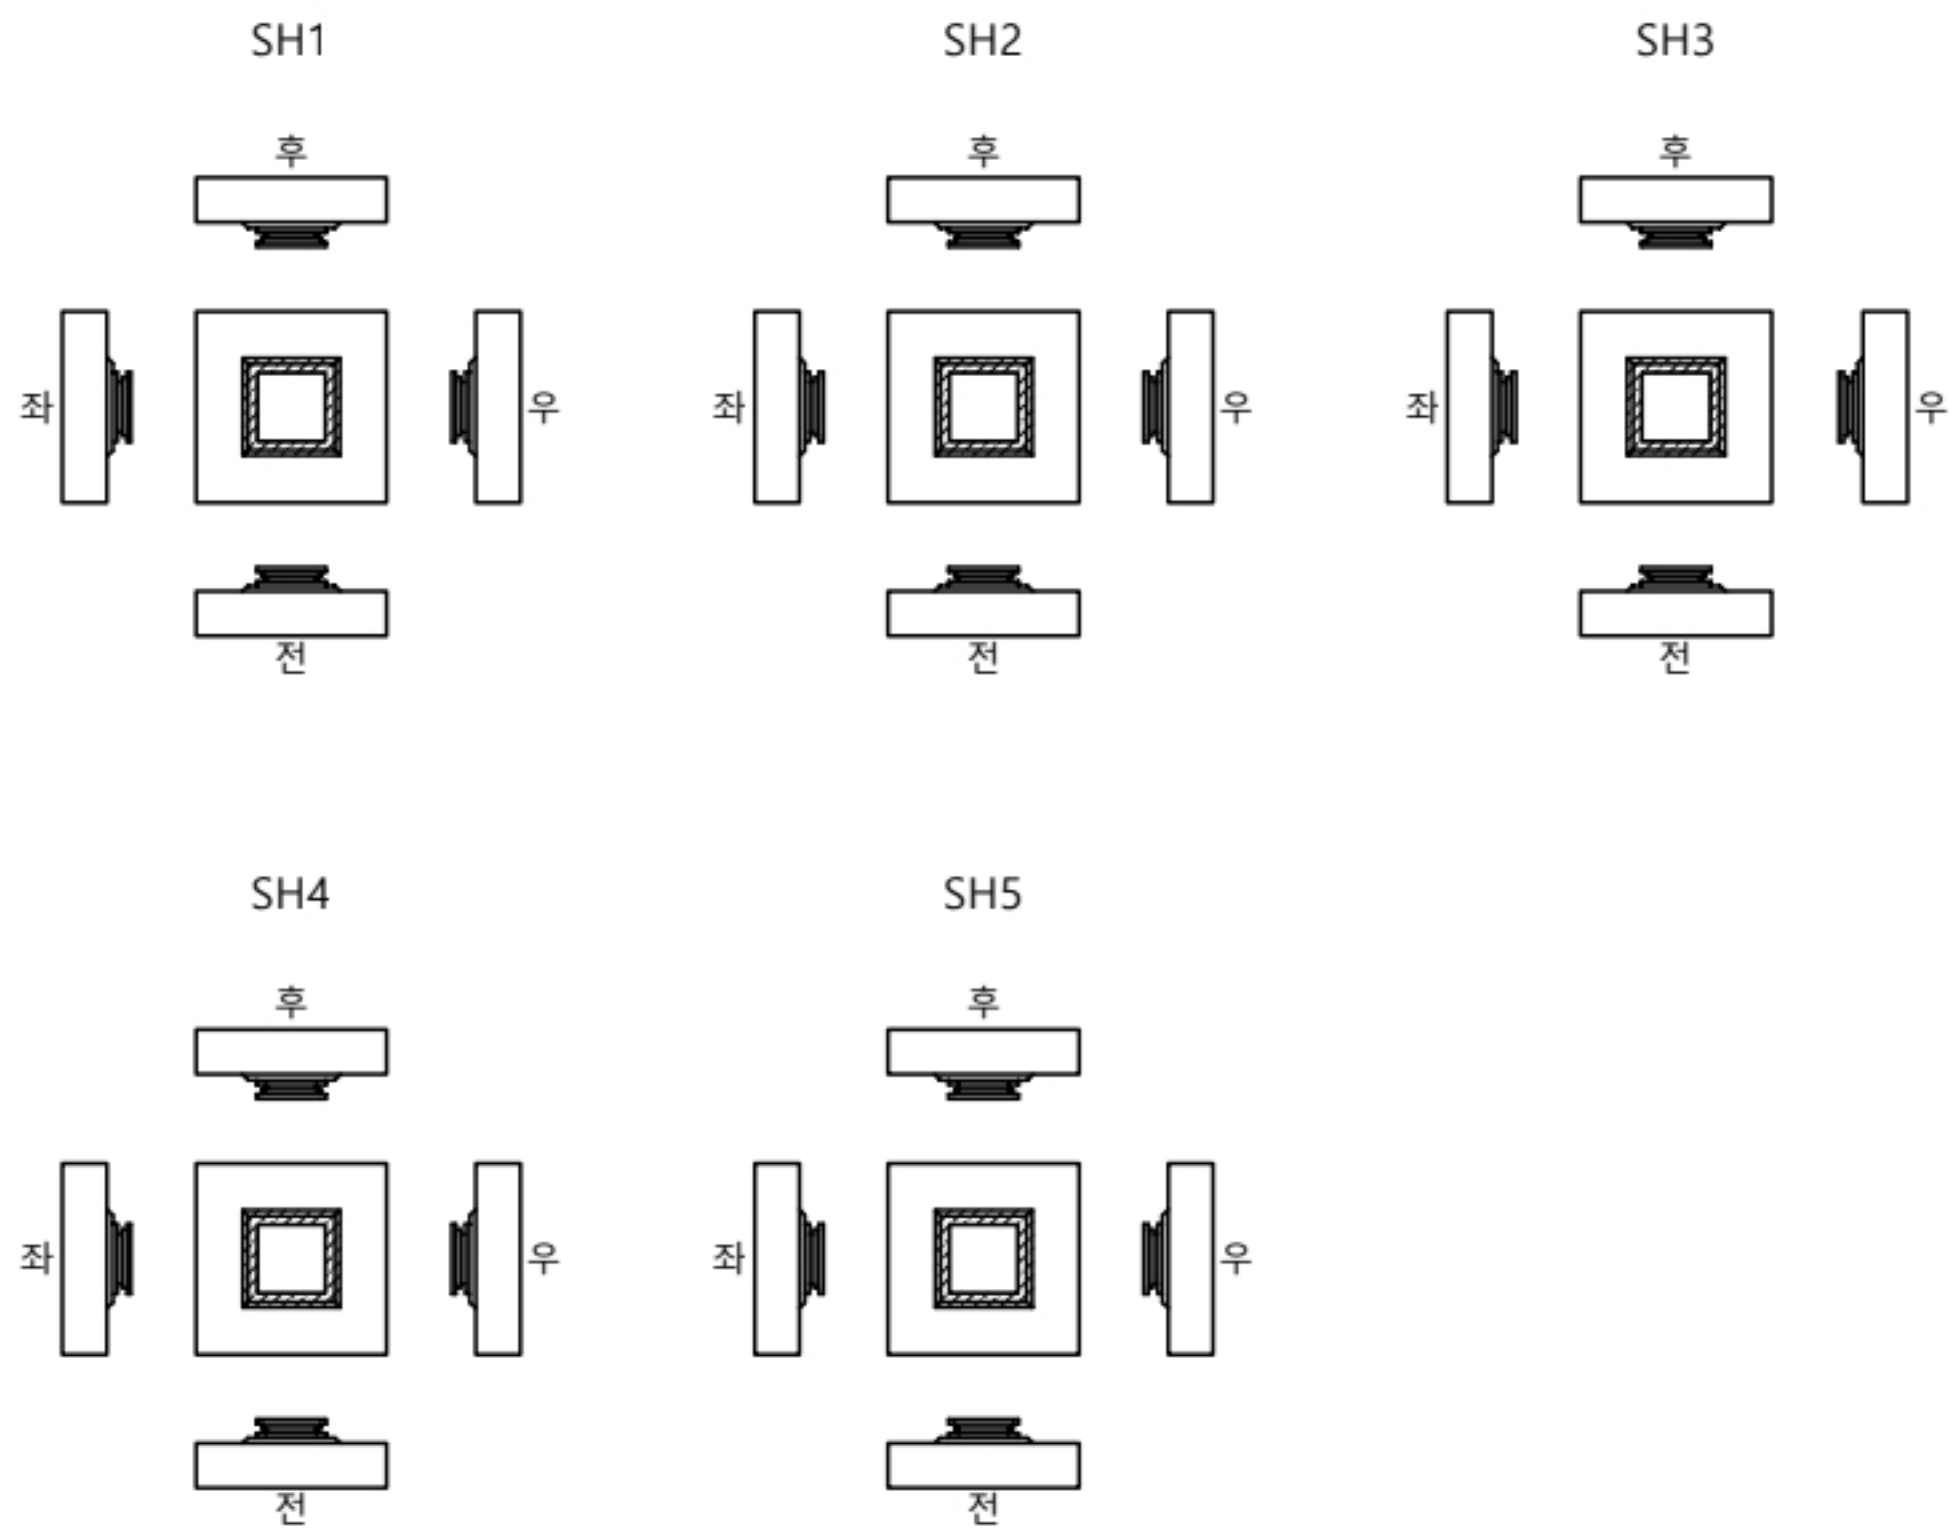
① 받침본체 밀림(전구간)  
SEA
