# 당사천교(부산) 교면포장 S1

2023년 부산울산고속도로 정밀안전점검 및 성능평가용역

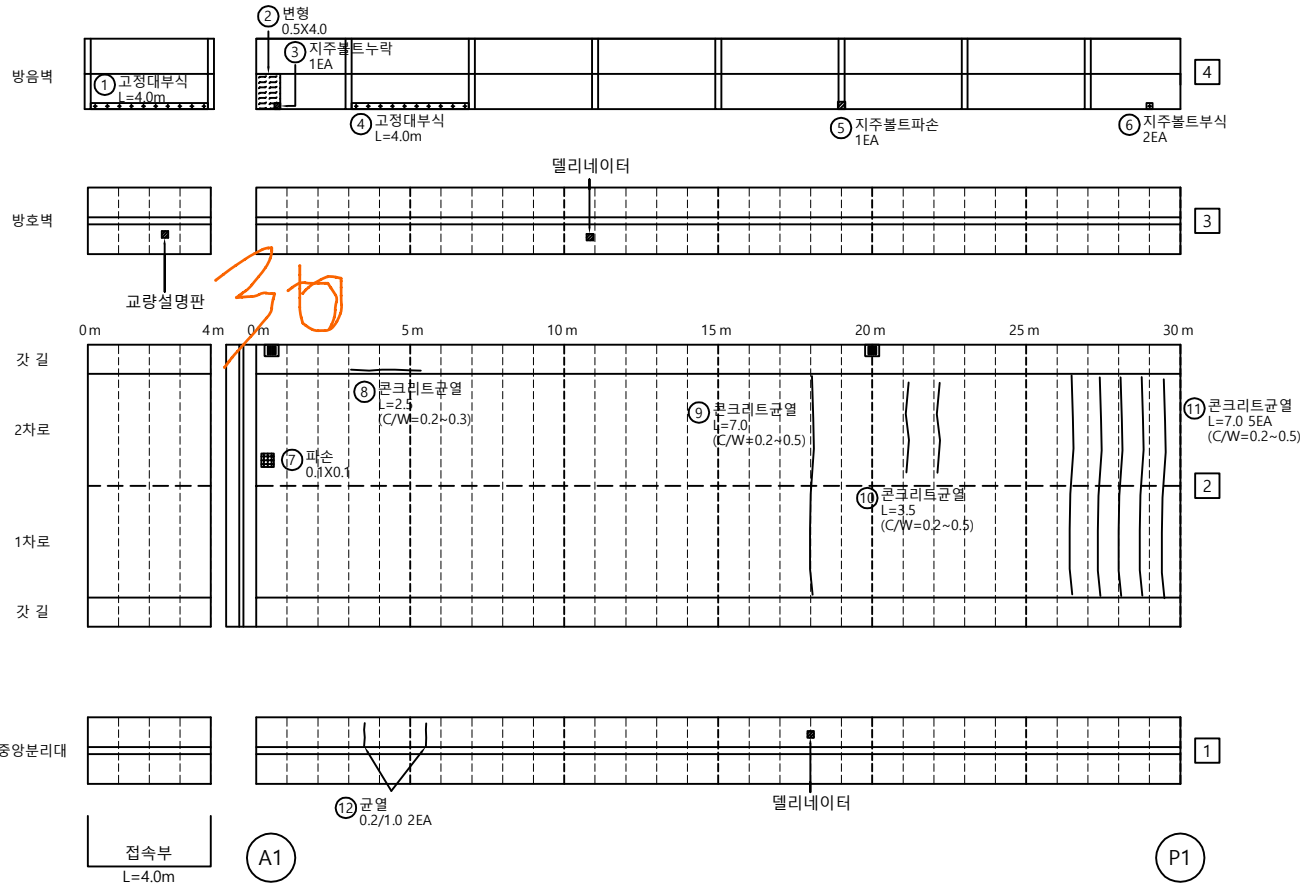
| 번호 | 신/구 | 부재명 | 손 상 현 황 | 손 상 규 모 | | | | | 비 고 |
|---|---|---|---|---|---|---|---|---|---|
| 1 | 구 | 방음벽 | 고정대 부식 | | 4.0 | | 1 | m | 4.00 |
| 2 | 구 | 방음벽 | 방음벽 변형 | | 4.0 | 0.5 | 1 | m | 2.00 |
| 3 | 구 | 방음벽 | 지주볼트 탈락 | | | | 1 | EA | 1.00 |
| 4 | 구 | 방음벽 | 고정대 부식 | | 4.0 | | 1 | m | 4.00 |
| 5 | 구 | 방음벽 | 지주볼트 탈락 | | | | 1 | EA | 1.00 |
| 6 | 구 | 방음벽 | 지주볼트 부식 | | | | 2 | EA | 2.00 |
| 7 | 구 | 교면포장 | 포장 파손 | | 0.1 | 0.1 | 1 | m | 0.01 |
| 8 | 구 | 교면포장 | 포장균열 | 0.3 | 2.5 | | 1 | m | 2.50 |
| 9 | 구 | 교면포장 | 포장균열 | 0.5 | 7.0 | | 1 | m | 7.00 |
| 10 | 신 | 교면포장 | 포장균열 | 0.5 | 3.5 | | 2 | m | 7.00 |
| 11 | 신 | 교면포장 | 포장균열 | 0.5 | 7.0 | | 5 | m | 35.00 |
| 12 | 신 | 방호벽 | 균열(0.3mm이하) | 0.2 | 1.0 | | 2 | m | 2.00 |

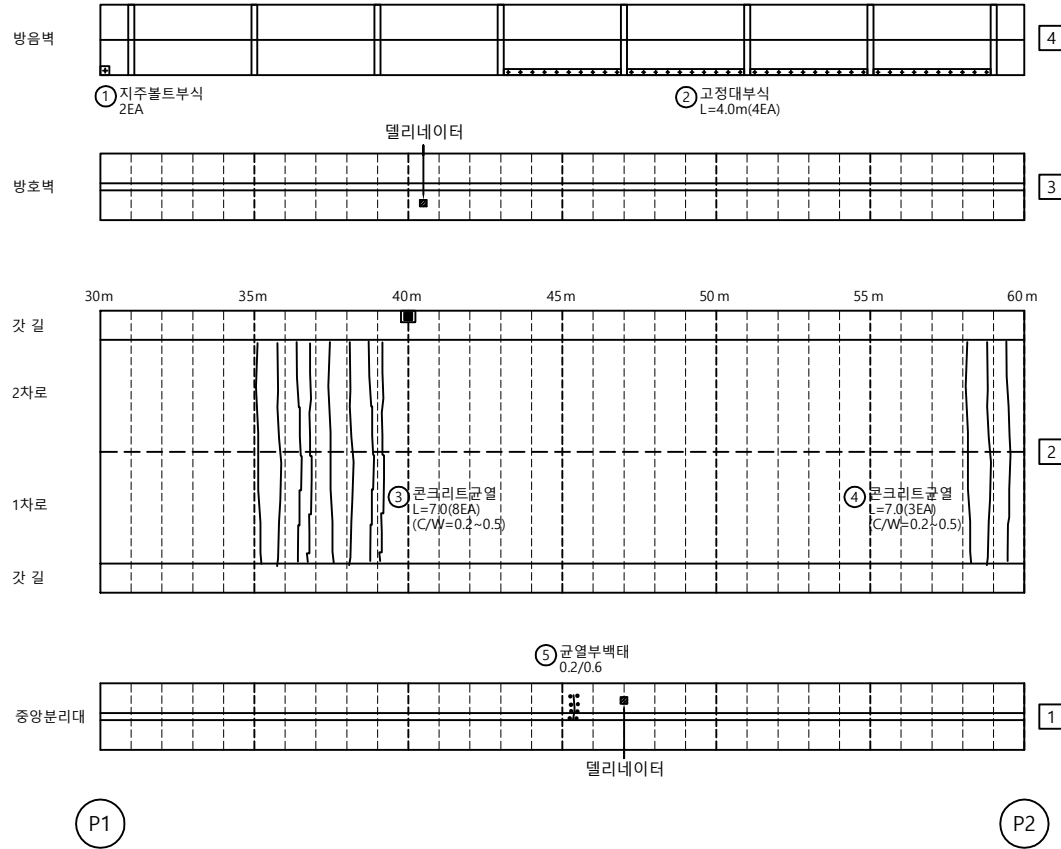
당사천교(부산) 교면포장 S2

| 번호 | 선/구 | 부재명 | 손 상 현 황 | 손 상 규 모 | | | | | 비고 |
|---|---|---|---|---|---|---|---|---|---|
| 1 | 구 | 방호벽 | 지주볼트 부식 | | | | 2 | EA | 2.00 |
| 2 | 구 | 방호벽 | 고정대 부식 | | 4.0 | | 4 | m | 16.00 |
| 3 | 구 | 교면포장 | 포장균열 | 0.5 | 7.0 | | 8 | m | 56.00 |
| 4 | 구 | 교면포장 | 포장균열 | 0.5 | 7.0 | | 3 | m | 21.00 |
| 5 | 신 | 방호벽 | 균열부백테 | 0.2 | 0.6 | | 1 | m | 0.60 |

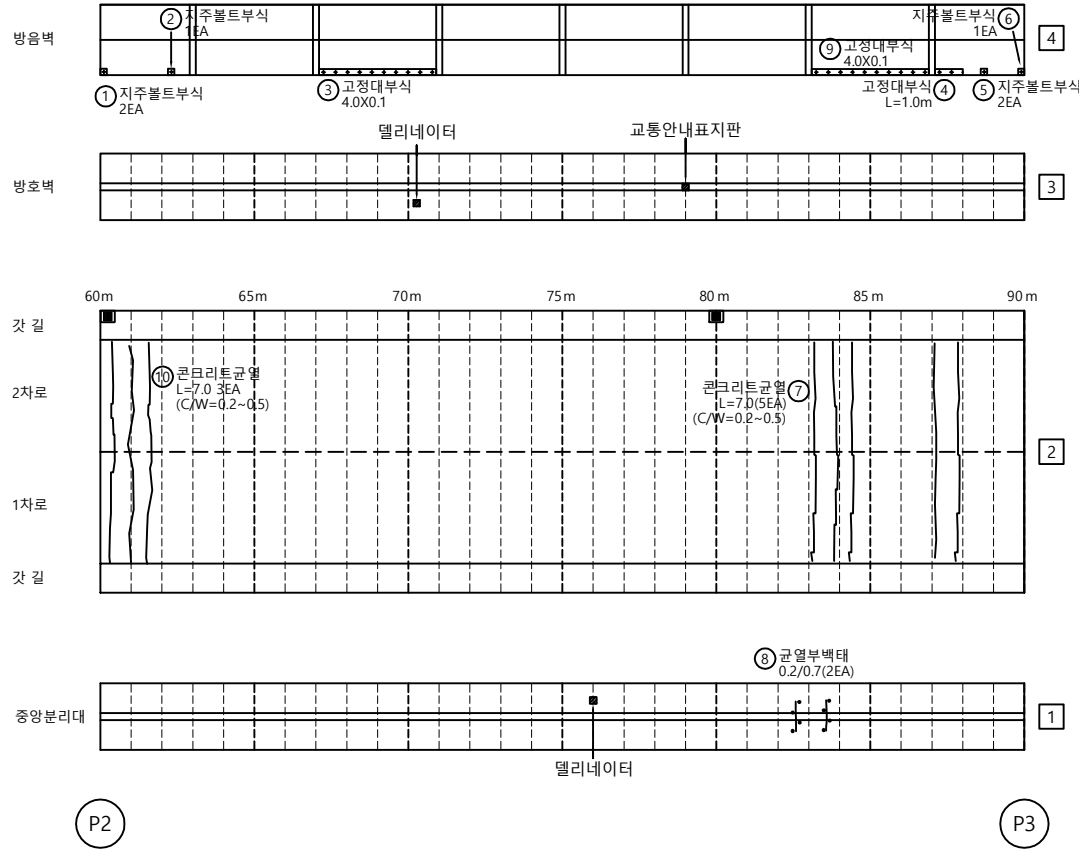
당사천교(부산) 교면포장 S3

| 교면포장 | | | | | | | | | |
|---|---|---|---|---|---|---|---|---|---|
| 1 | 구 | 방호벽 | 지주볼트 부식 | | | | 2 | EA | 2.00 |
| 2 | 구 | 방호벽 | 지주볼트 부식 | | | | 1 | EA | 1.00 |
| 3 | 구 | 방호벽 | 고정대 부식 | | 4.0 | | 1 | m | 4.00 |
| 4 | 구 | 방호벽 | 고정대 부식 | | 1.0 | | 1 | m | 1.00 |
| 5 | 구 | 방호벽 | 지주볼트 부식 | | | | 2 | EA | 2.00 |
| 6 | 구 | 방호벽 | 지주볼트 부식 | | | | 1 | EA | 1.00 |
| 7 | 구 | 교면포장 | 포장균열 | 0.5 | 7.0 | | 5 | m | 35.00 |
| 8 | 구 | 방호벽 | 균열부백태 | 0.2 | 0.7 | | 2 | m | 1.40 |
| 9 | 신 | 방호벽 | 고정대 부식 | | 4.0 | | 1 | m | 4.00 |
| 10 | 신 | 교면포장 | 포장균열 | 0.5 | 7.0 | | 3 | m | 21.00 |

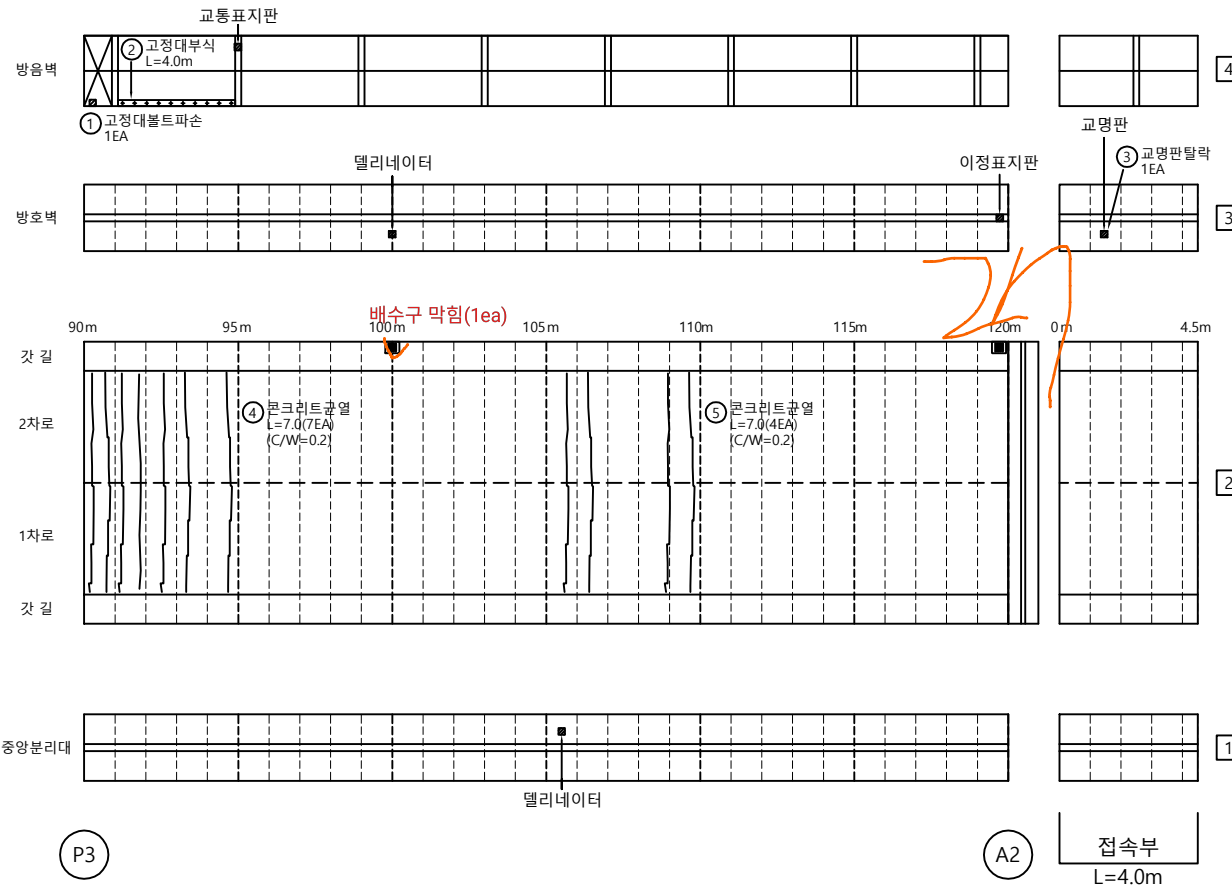
당사천교(부산) 교면포장 S4

| 번호 | 신/구 | 부재명 | 손 상 현 황 | 손 상 규 모 | | | | 단위 | 수량 | 비고 |
|---|---|---|---|---|---|---|---|---|---|---|
| 1 | 구 | 방호벽 | 지주볼트 파손 | | | | 1 | EA | 1.00 | |
| 2 | 구 | 방호벽 | 고정대 부식 | | 4.0 | | 1 | m | 4.00 | |
| 3 | 구 | 방호벽 | 교명판 파손 | | | | 1 | EA | 1.00 | |
| 4 | 구 | 교면포장 | 포장균열 | 0.2 | 7.0 | | 7 | m | 49.00 | |
| 5 | 구 | 교면포장 | 포장균열 | 0.2 | | | 4 | EA | 0.00 | |

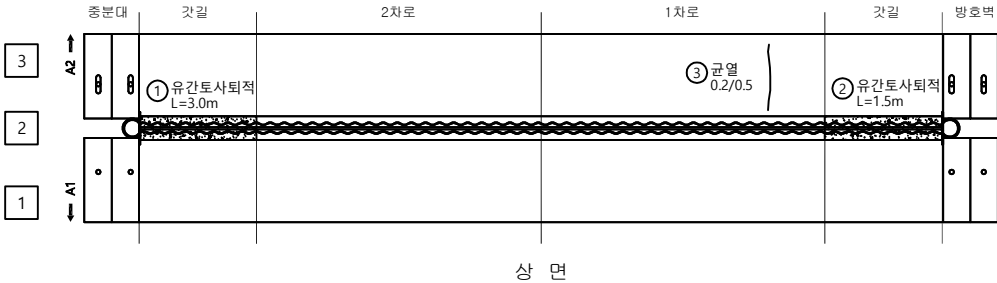
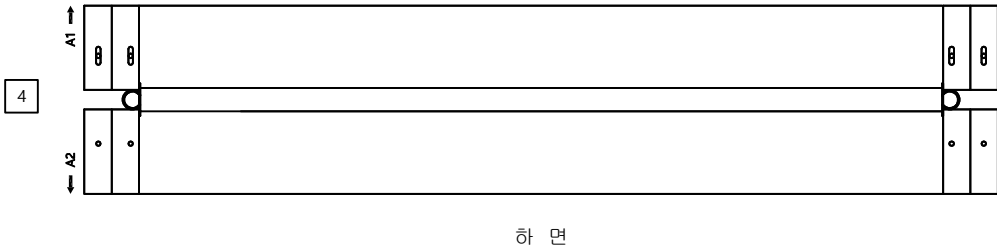
A1

| 번호 | 신/구 | 부재명 | 손 상 현 황 | 손 상 규 모 | | | | | 비고 |
|---|---|---|---|---|---|---|---|---|---|
| 1 | 구 | 신축이음 | 유간토사퇴적 | | 3.0 | | 1 | m | 3.00 |
| 2 | 구 | 신축이음 | 유간토사퇴적 | | 1.5 | | 1 | m | 1.50 |
| 3 | 신 | 신축이음 | 후타재 균열 | 0.2 | 0.5 | | 1 | m | 0.50 |

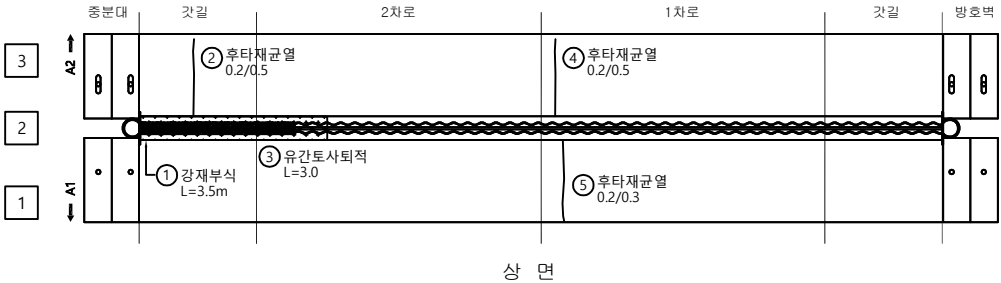
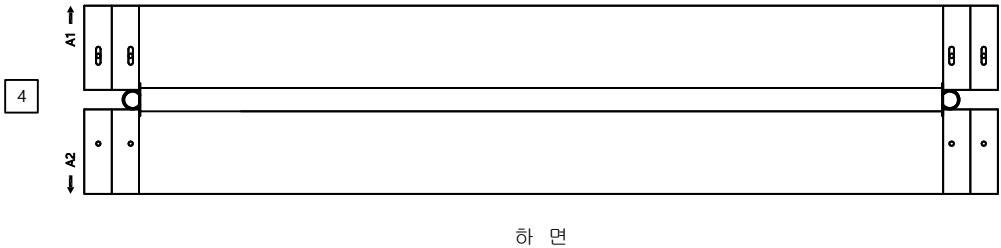
당사천교(부산) 신축이음 A2

| 신축이음 | | | | | | | | | |
|---|---|---|---|---|---|---|---|---|---|
| 1 | 구 | 신축이음 | 본체부식 | | 3.5 | | 1 | m | 3.50 |
| 2 | 구 | 신축이음 | 후타재균열 | 0.2 | 0.5 | | 1 | m | 0.50 |
| 3 | 구 | 신축이음 | 유간토사퇴적 | | 3.0 | | 1 | m | 3.00 |
| 4 | 구 | 신축이음 | 후타재균열 | 0.2 | 0.5 | | 1 | m | 0.50 |
| 5 | 구 | 신축이음 | 후타재균열 | 0.2 | 0.3 | | 1 | m | 0.30 |
