# 당사천교(부산) 교면포장 S1

2023년 부산울산고속도로 정밀안전점검 및 성능평가용역

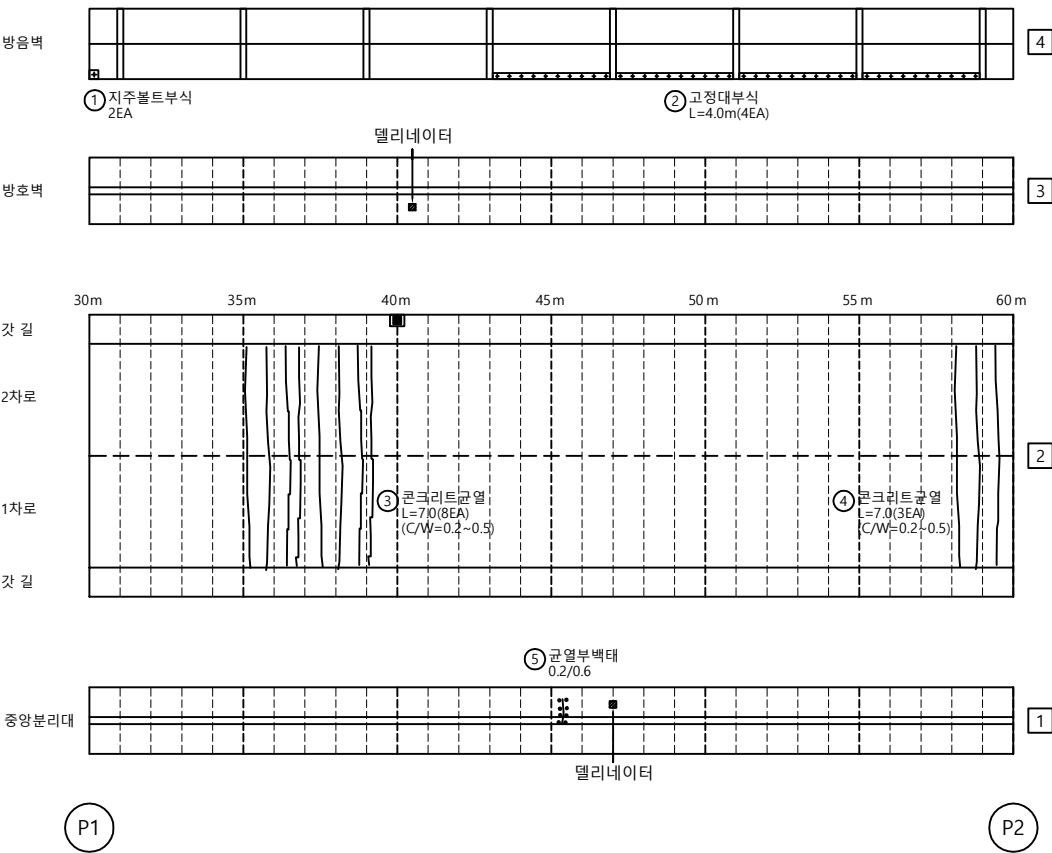
당사천교(부산) 교면포장 S2

| 교면포장 | | | | | | | | | |
|---|---|---|---|---|---|---|---|---|---|
| 1 | 구 | 방호벽 | 지주볼트 부식 | | | | 2 | EA | 2.00 |
| 2 | 구 | 방호벽 | 고정대 부식 | | 4.0 | | 4 | m | 16.00 |
| 3 | 구 | 교면포장 | 포장균열 | 0.5 | 7.0 | | 8 | m | 56.00 |
| 4 | 구 | 교면포장 | 포장균열 | 0.5 | 7.0 | | 3 | m | 21.00 |
| 5 | 신 | 방호벽 | 균열부백테 | 0.2 | 0.6 | | 1 | m | 0.60 |

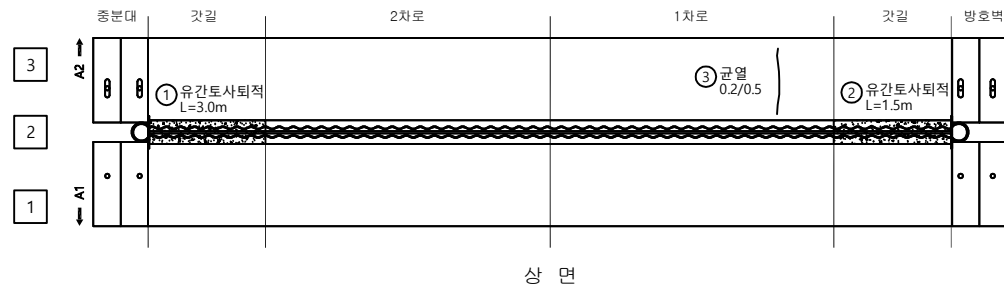
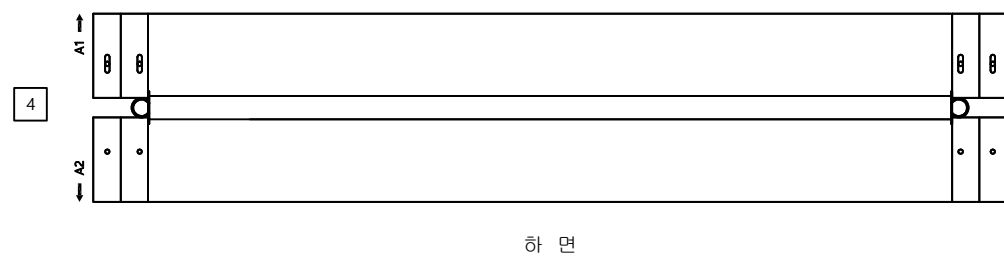
당사천교(부산) 신축이음 A1

| 신축이음 | | | | | | | | | |
|---|---|---|---|---|---|---|---|---|---|
| 1 | 구 | 신축이음 | 유간토사퇴적 | | 3.0 | | 1 | m | 3.00 |
| 2 | 구 | 신축이음 | 유간토사퇴적 | | 1.5 | | 1 | m | 1.50 |
| 3 | 신 | 신축이음 | 후타재 균열 | 0.2 | 0.5 | | 1 | m | 0.50 |

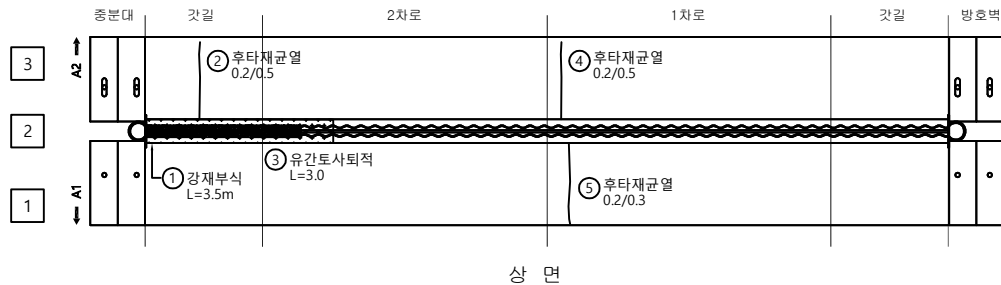
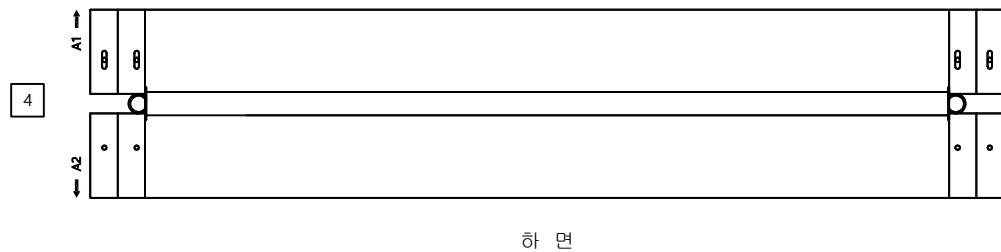
당사천교(부산) 신축이음 A2

| 신축이음 | | | | | | | | | |
|---|---|---|---|---|---|---|---|---|---|
| 1 | 구 | 신축이음 | 본체부식 | | 3.5 | | 1 | m | 3.50 |
| 2 | 구 | 신축이음 | 후타재균열 | 0.2 | 0.5 | | 1 | m | 0.50 |
| 3 | 구 | 신축이음 | 유간토사퇴적 | | 3.0 | | 1 | m | 3.00 |
| 4 | 구 | 신축이음 | 후타재균열 | 0.2 | 0.5 | | 1 | m | 0.50 |
| 5 | 구 | 신축이음 | 후타재균열 | 0.2 | 0.3 | | 1 | m | 0.30 |

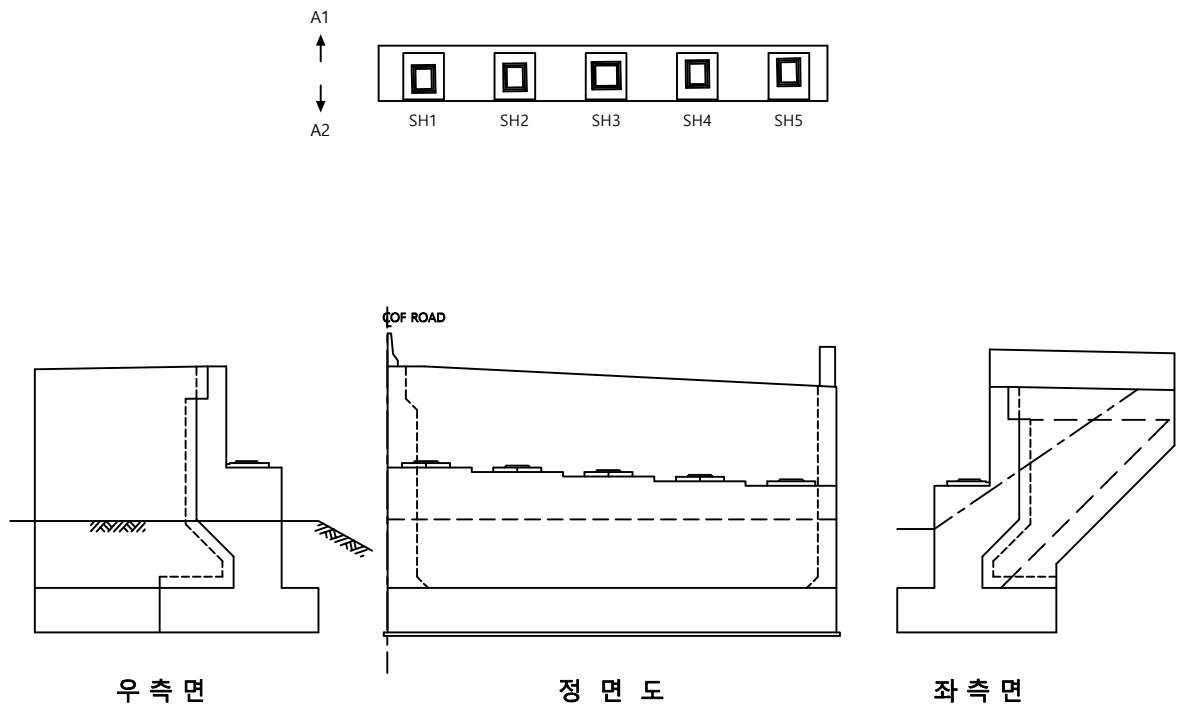
| 번호 | 신/구 | 부재명 | 손 상 현 상 | 손 상 규 모 | | | | | 비고 |
|---|---|---|---|---|---|---|---|---|---|
| 2 | 구 | 교량받침 | 플레이트 부식 | | | | 5 | EA | 5.00 |

- ① 받침본체밀림(전구간)  
SEA
- ② 플레이트부식  
SEA

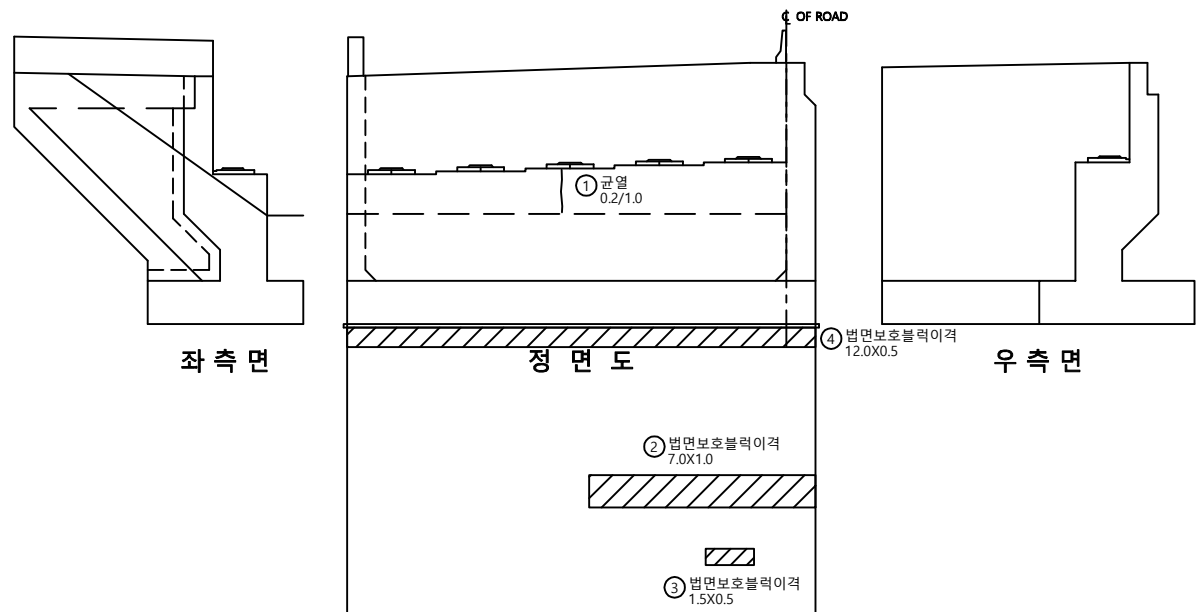
| 교대 | | | | | | | | | |
|---|---|---|---|---|---|---|---|---|---|
| 1 | 구 | 구체 | 균열(0.3mm미만) | 0.2 | 1.0 | | 1 | m | 1.00 |

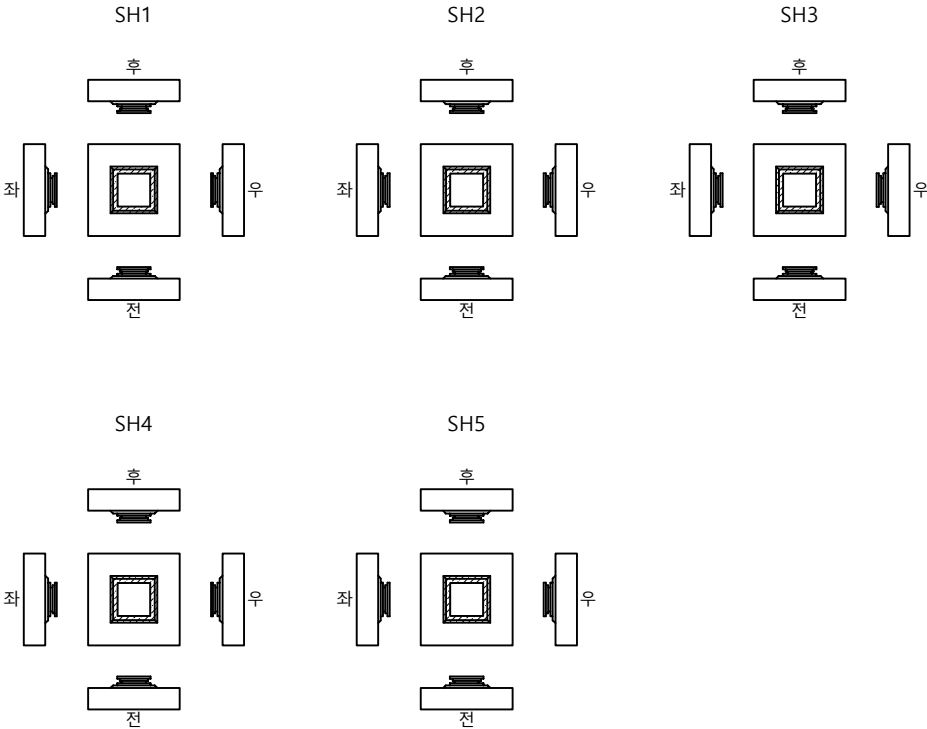
① 받침본체밀림(전구간)  
SEA
