당사천교(울산) 교면포장 S1

2023년 부산울산고속도로 정밀안전점검 및 성능평가용역

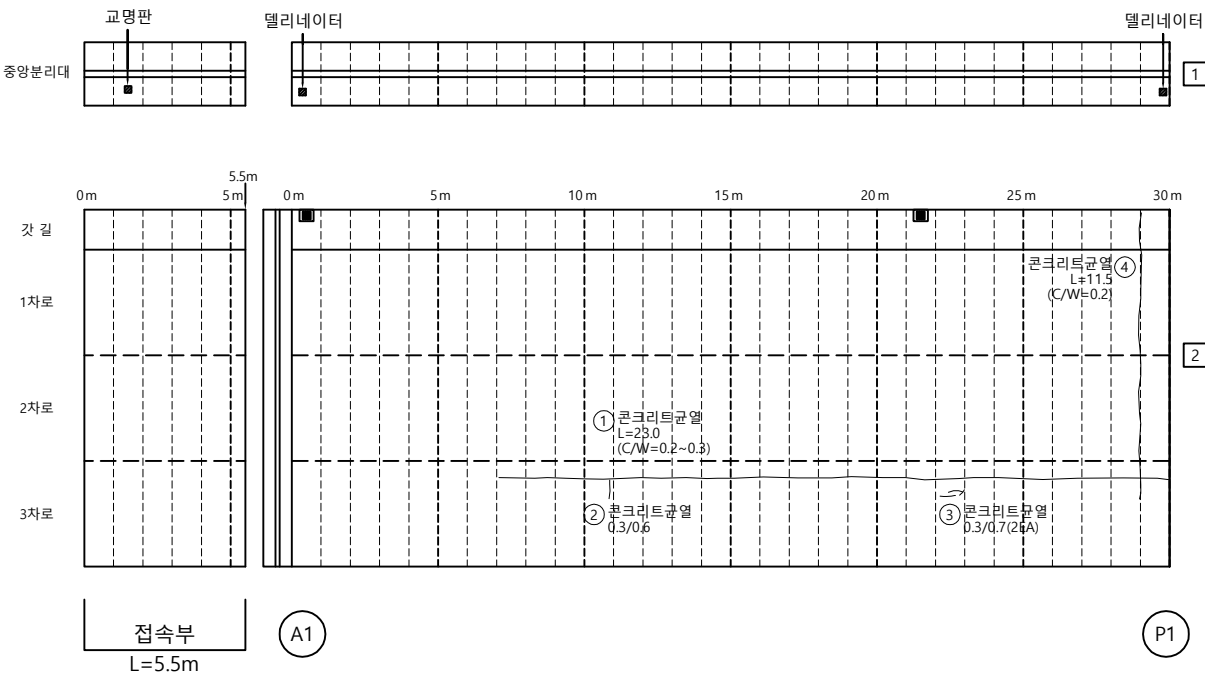
| 번호 | 신/구 | 부재명 | 손 상 현 황 | 손 상 규 모 | | | | | 비고 |
|---|---|---|---|---|---|---|---|---|---|
| 1 | 구 | 교면포장 | 포장균열 | 0.3 | 23.0 | | 1 | m | 23.00 |
| 2 | 구 | 교면포장 | 포장균열 | 0.3 | 0.6 | | 1 | m | 0.60 |
| 3 | 구 | 교면포장 | 포장균열 | 0.3 | 0.7 | | 2 | m | 1.40 |
| 4 | 구 | 교면포장 | 포장균열 | 0.2 | 11.5 | | 1 | m | 11.50 |

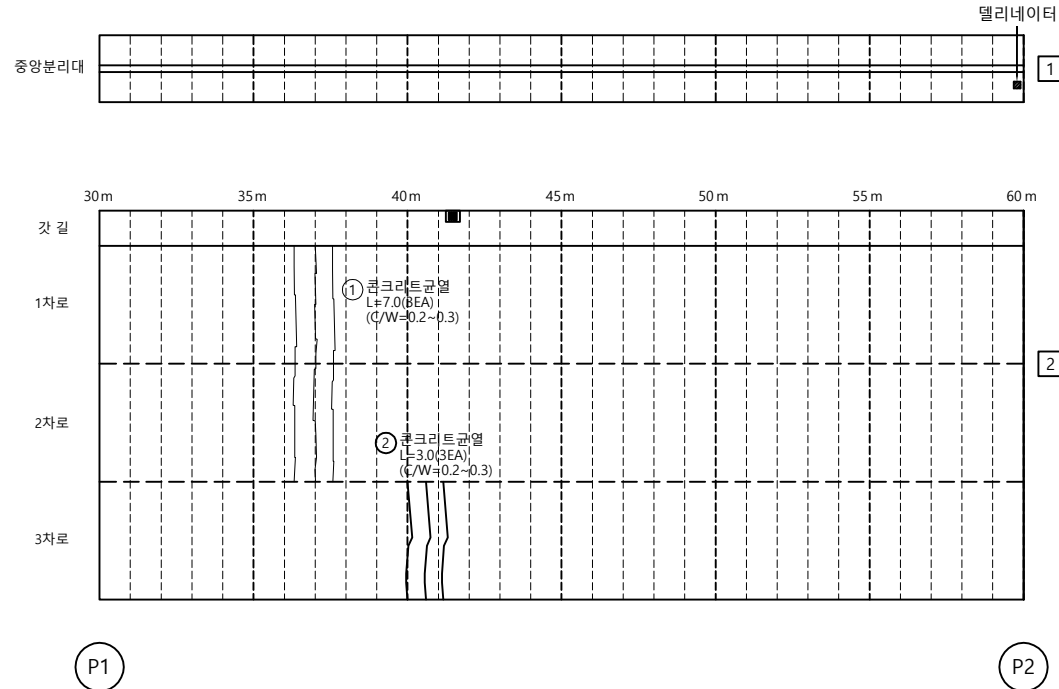
당사천교(울산) 교면포장 S2

| 변호 | 신/구 | 부재명 | 손 상 현 형 | 손 상 규 모 | | | | | 비고 |
|---|---|---|---|---|---|---|---|---|---|
| 1 | 구 | 교면포장 | 포장균열 | 0,3 | 7,0 | | 3 | m | 21,00 |
| 2 | 구 | 교면포장 | 포장균열 | 0,3 | 3,0 | | 3 | m | 9,00 |

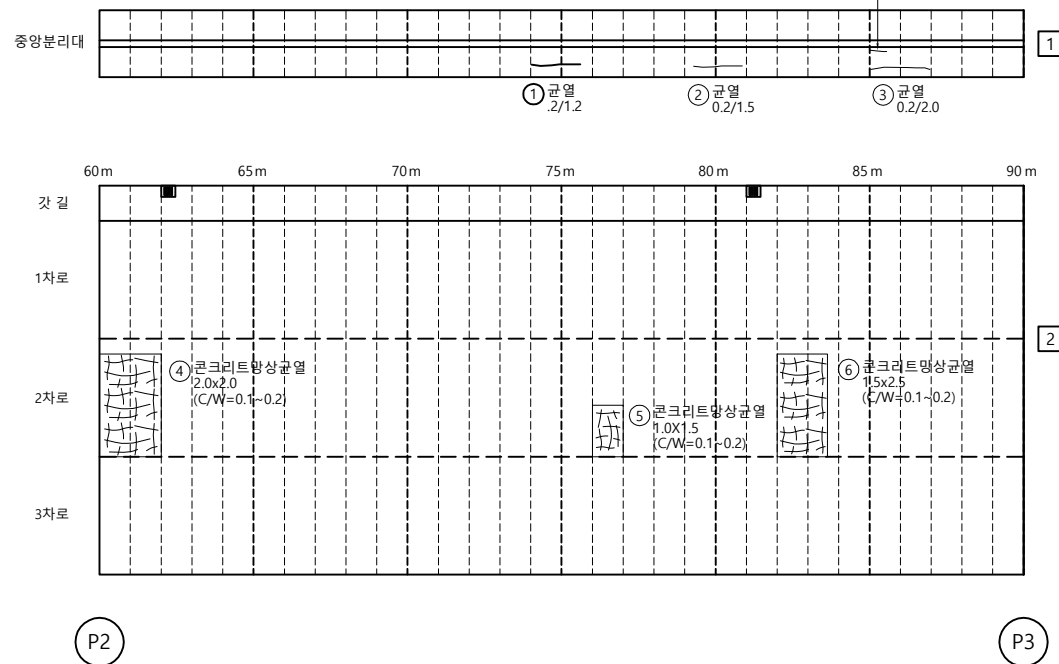
당사천교(울산) 교면포장 S3

| 번호 | 신/구 | 부재명 | 손 상 현 황 | 손 상 규 모 | | | | | | 비고 |
|---|---|---|---|---|---|---|---|---|---|---|
| 1 | 구 | 방호벽 | 균열(0.3mm미만) | 0.2 | 1.2 | | 1 | m | 1.20 | |
| 2 | 구 | 방호벽 | 균열(0.3mm미만) | 0.2 | 1.5 | | 1 | m | 1.50 | |
| 3 | 구 | 방호벽 | 균열(0.3mm미만) | 0.2 | 2.0 | | 1 | m | 2.00 | |
| 4 | 구 | 교면포장 | 포장 명상균열 | 0.2 | 2.0 | 2.0 | 1 | m <sup>2</sup> | 4.00 | |
| 5 | 구 | 교면포장 | 포장 명상균열 | 0.2 | 1.0 | 1.5 | 1 | m <sup>2</sup> | 1.50 | |
| 6 | 구 | 교면포장 | 포장 명상균열 | 0.2 | 1.5 | 2.5 | 1 | m <sup>2</sup> | 3.75 | |

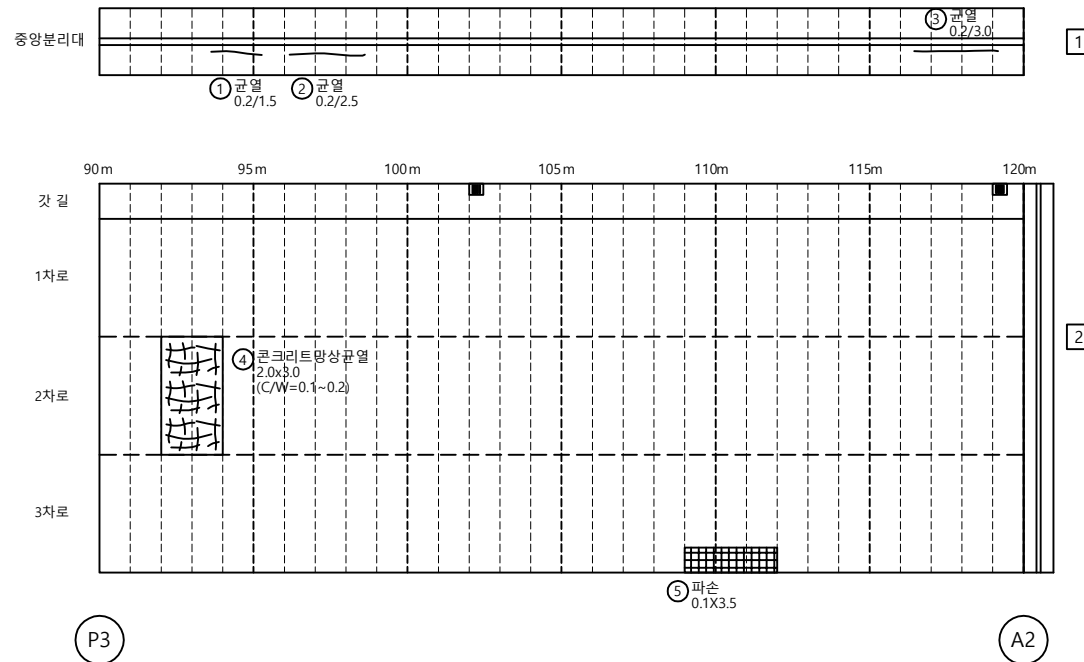
당사천교(울산) 교면포장 S4

| 번호 | 신/구 | 부재명 | 손 상 현 황 | 손 상 규 모 | | | | | 비고 |
|---|---|---|---|---|---|---|---|---|---|
| 1 | 구 | 방호벽 | 균열(0.3mm미만) | 0.2 | 1.5 | | 1 | m | 1.50 |
| 2 | 구 | 방호벽 | 균열(0.3mm미만) | 0.2 | 2.5 | | 1 | m | 2.50 |
| 3 | 구 | 방호벽 | 균열(0.3mm미만) | 0.2 | 3.0 | | 1 | m | 3.00 |
| 4 | 구 | 교면포장 | 포장 망상균열 | 0.2 | 2.0 | 3.0 | 1 | m <sup>2</sup> | 6.00 |
| 5 | 구 | 교면포장 | 포장 파손 | | 0.1 | 3.5 | 1 | m <sup>2</sup> | 0.35 |

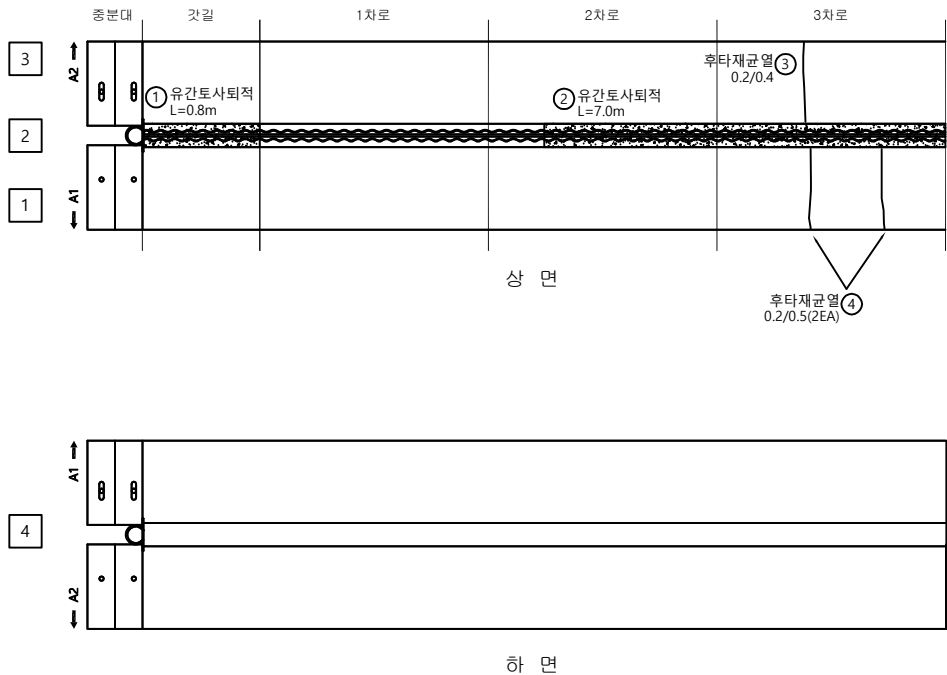
당사천교(울산) 신축이음 A1

| 변호 | 신/구 | 부재명 | 손상현황 | 손상규모 | | | | 비고 |
|---|---|---|---|---|---|---|---|---|
| 1 | 구 | 신축이음 | 유간토사퇴적 | | 0.8 | | 1 | m 0.80 |
| 2 | 구 | 신축이음 | 유간토사퇴적 | | 7.0 | | 1 | m 7.00 |
| 3 | 구 | 신축이음 | 후타재균열 | 0.2 | 0.4 | | 1 | m 0.40 |
| 4 | 구 | 신축이음 | 후타재균열 | 0.2 | 0.5 | | 2 | m 1.00 |

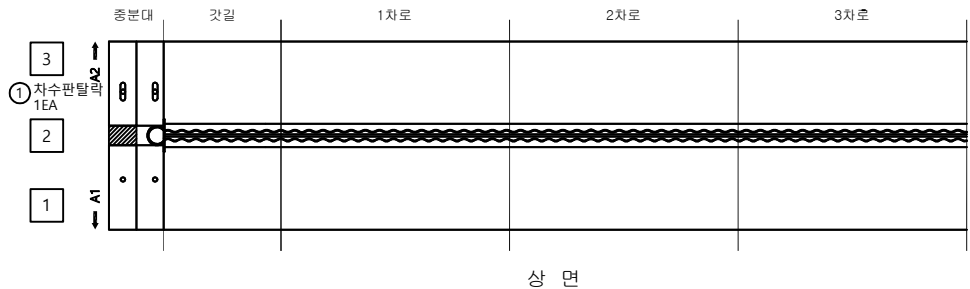
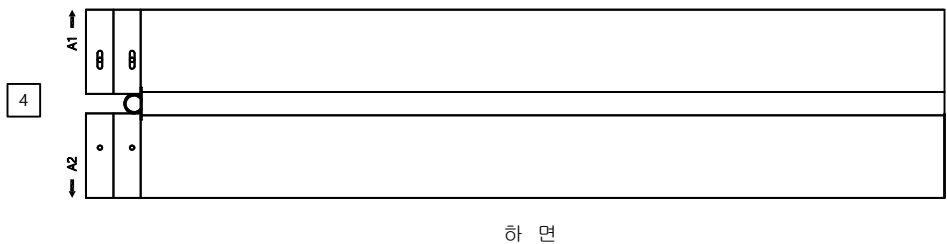
당사천교(울산) 신축이음 A2

| 신축이음 | | | | | | | | | |
|---|---|---|---|---|---|---|---|---|---|
| 1 | 구 | 신축이음 | 차수판 달락 | | | | 1 | EA | 1.00 |

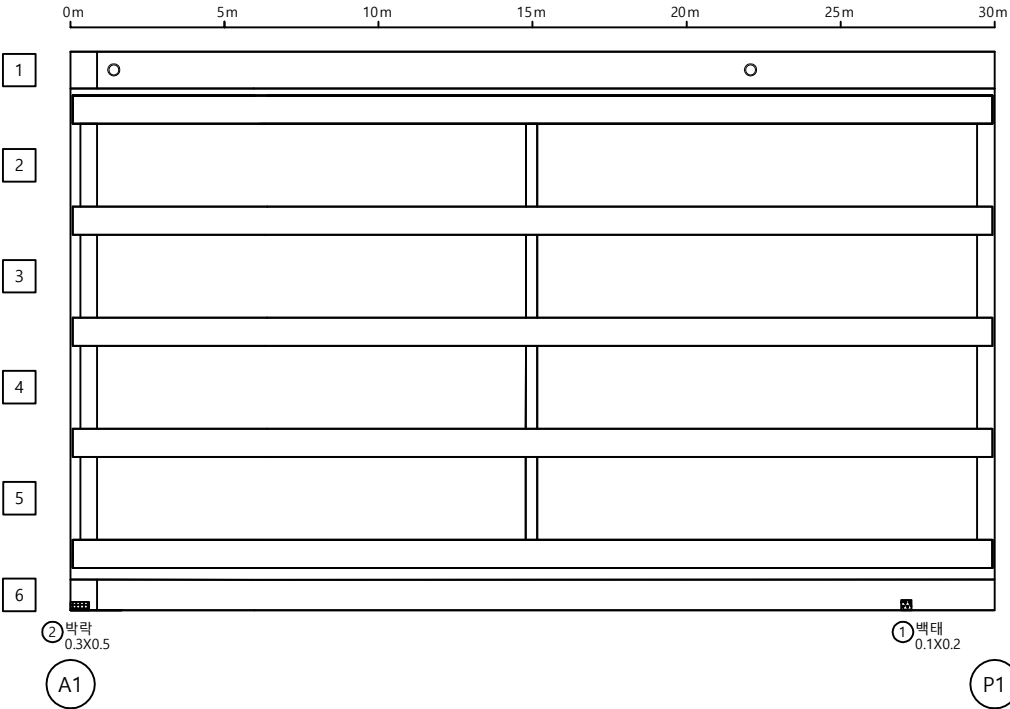
당사천교(울산) 바닥판하면 S1

| 번호 | 신/구 | 부재명 | 손 상 현 황 | 손 상 규 모 | | | | | 비고 |
|---|---|---|---|---|---|---|---|---|---|
| 1 | 구 | 바닥판 | 백태 | | 0.1 | 0.2 | 1 | m <sup>2</sup> | 0.02 |
| 2 | 구 | 바닥판 | 박락 | | 0.3 | 0.5 | 1 | m <sup>2</sup> | 0.15 |

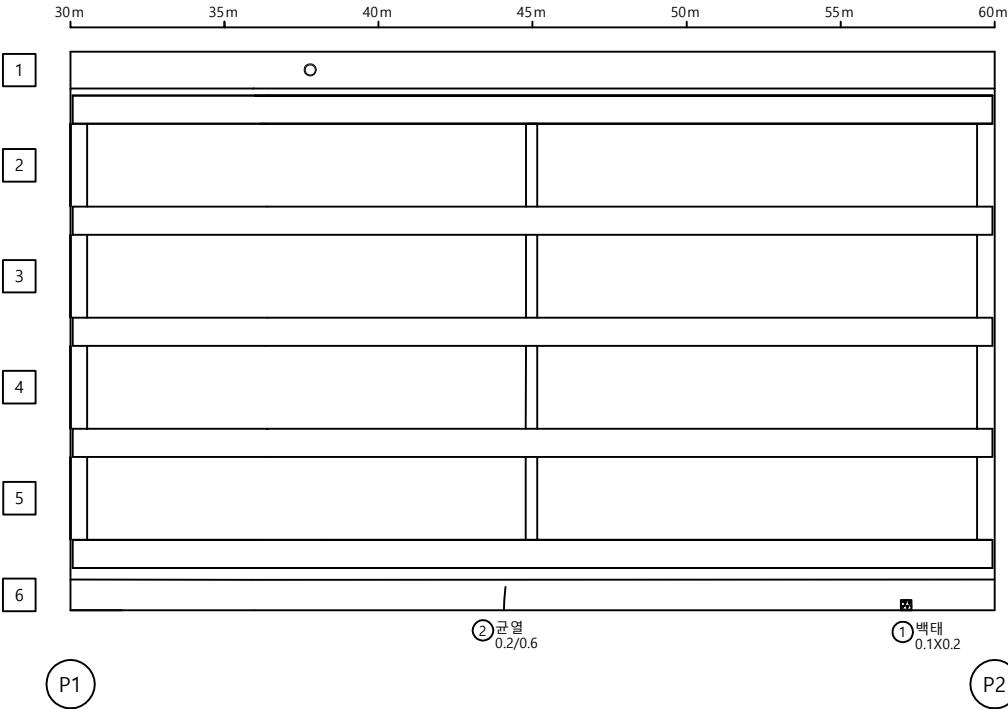
당사천교(울산) 바닥판하면 S2

| 번호 | 신/구 | 부재명 | 손 상 현 황 | 손 상 규 모 | | | | | | 비고 |
|---|---|---|---|---|---|---|---|---|---|---|
| 1 | 구 | 바닥판 | 백태 | | 0.1 | 0.2 | 1 | m | 0.02 | |
| 2 | 구 | 바닥판 | 균열(0.3mm이하) | 0.2 | 0.6 | | 1 | m | 0.60 | |

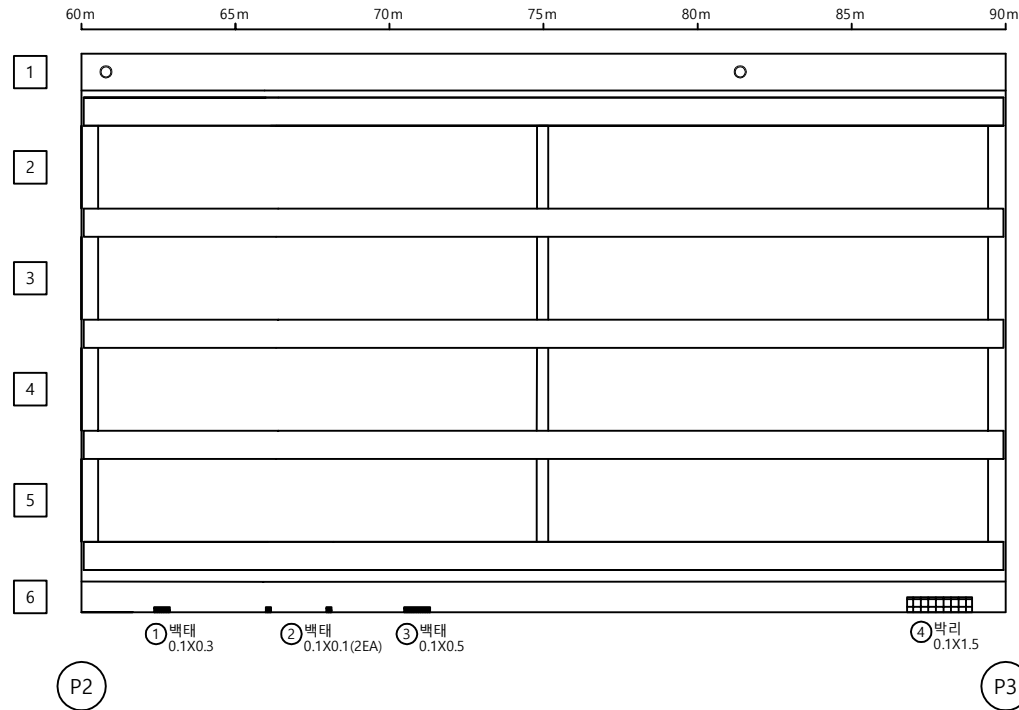
당사천교(울산) 바닥판하면 S3

| 번호 | 신/구 | 부재명 | 손 상 현 황 | 손 상 규 모 | | | | | 비고 |
|---|---|---|---|---|---|---|---|---|---|
| 1 | 구 | 바닥판 | 백태 | | 0.1 | 0.3 | 1 | m <sup>2</sup> | 0.03 |
| 2 | 구 | 바닥판 | 백태 | | 0.1 | 0.1 | 2 | m <sup>2</sup> | 0.02 |
| 3 | 구 | 바닥판 | 백태 | | 0.1 | 0.5 | 1 | m <sup>2</sup> | 0.05 |
| 4 | 구 | 바닥판 | 박리 | | 0.1 | 1.5 | 1 | m <sup>2</sup> | 0.15 |

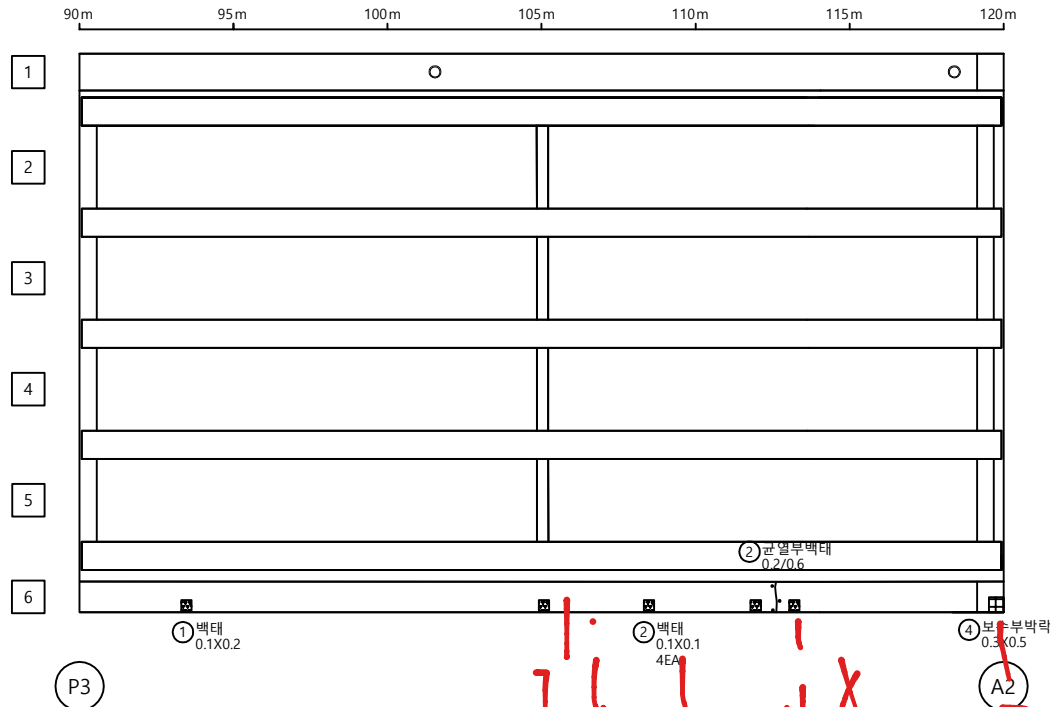
당사천교(울산) 바닥판하면 S4

| 번호 | 신/구 | 부재명 | 손상현황 | 손상규모 | | | | | 비고 |
|---|---|---|---|---|---|---|---|---|---|
| 1 | 구 | 바닥판 | 백태 | | 0.1 | 0.2 | 1 | m <sup>2</sup> | 0.02 |
| 2 | 구 | 바닥판 | 백태 | | 0.1 | 0.1 | 4 | m <sup>2</sup> | 0.04 |
| 3 | 구 | 바닥판 | 균열(0.3mm대만) | 0.2 | 0.6 | | 1 | m | 0.60 |
| 4 | 구 | 바닥판 | 박락 | | 0.3 | 0.5 | 1 | m <sup>2</sup> | 0.15 |

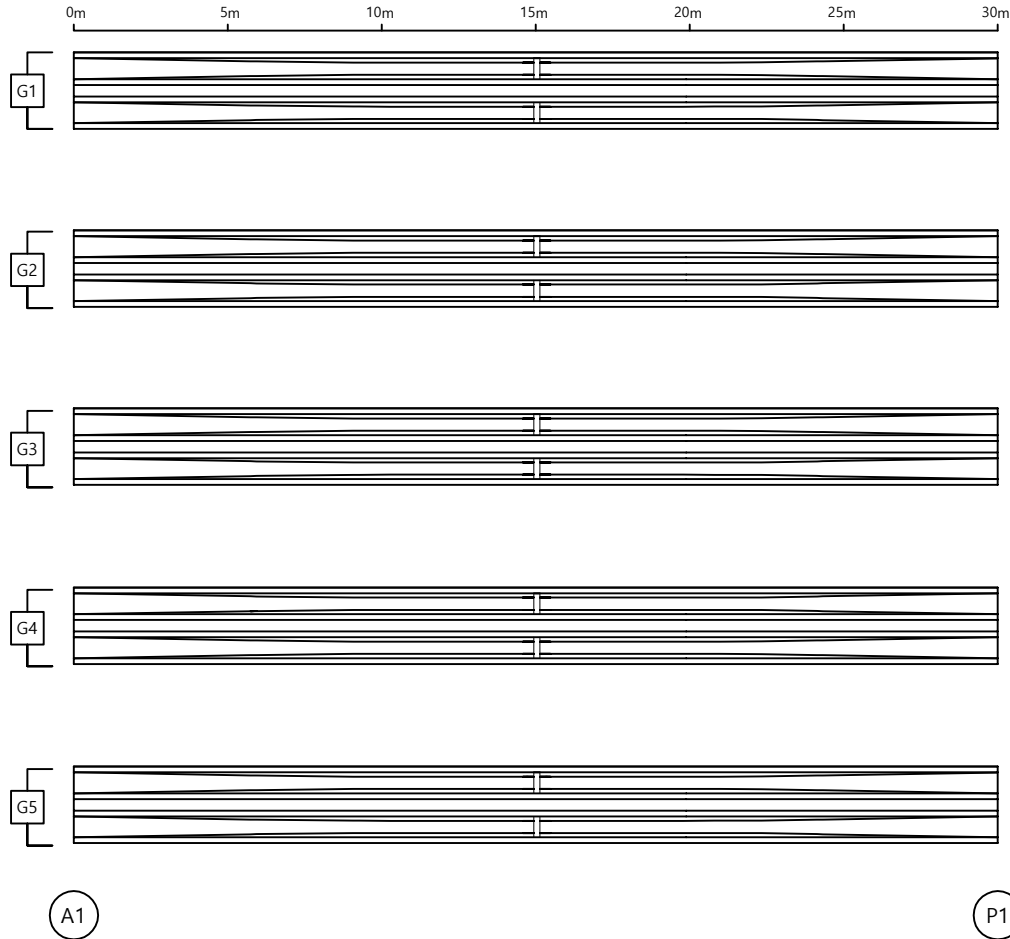
# 당사천교(울산) 거더 S1

| 번호 | 선/구 | 부재명 | 손 상 현 황 | 손 상 규 모 | | | | | | 비고 |
|---|---|---|---|---|---|---|---|---|---|---|
| 1 | | | 상태양호 | | | | | | | |

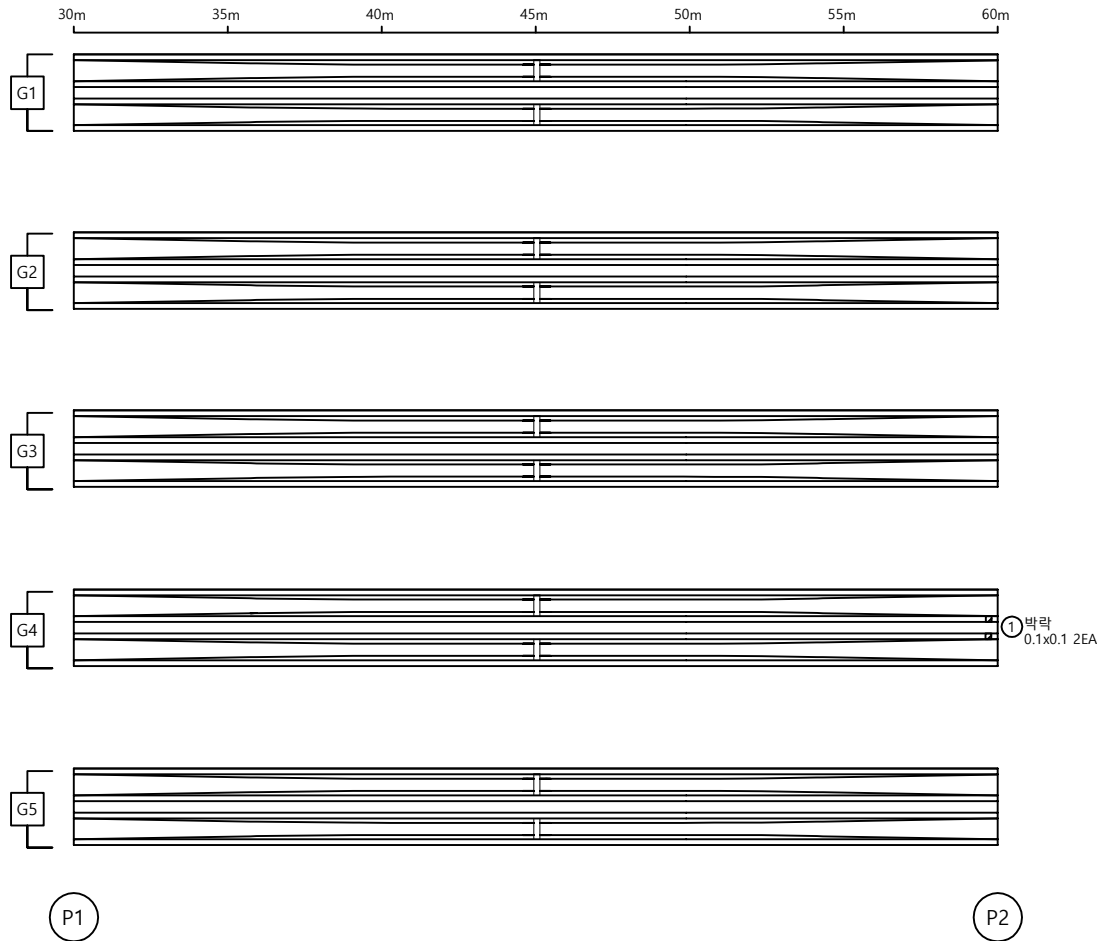
당사천교(울산) 거더 S2

| 거더<br>S2 | | | | | | | | | |
|---|---|---|---|---|---|---|---|---|---|
| 1 | 신 | 거더 | 박락 | | 0.1 | 0.1 | 2 | m <sup>2</sup> | 0.02 |

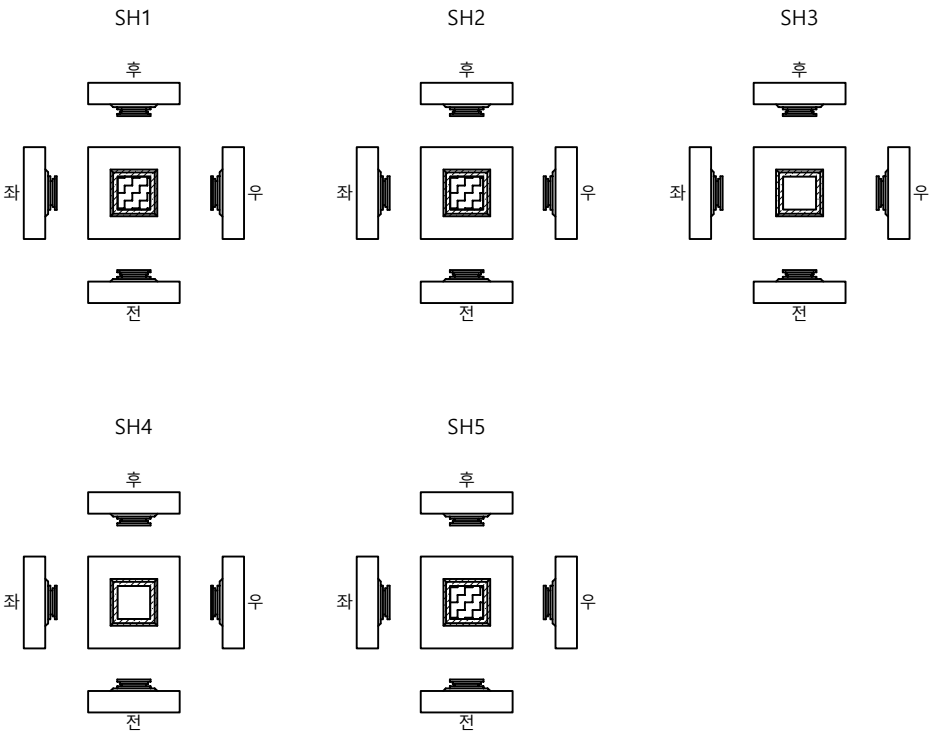
| 번호 | 신/구 | 부재명 | 손 상 현 황 | 손 상 규 모 | | | | | 비고 |
|---|---|---|---|---|---|---|---|---|---|
| 2 | 구 | 교량받침 | 플레이트 부식 | | | | 5 | EA | 5.00 |

- ① 받침본체밀림(천구간)  
SEA  
② 플레이트부식  
3EA

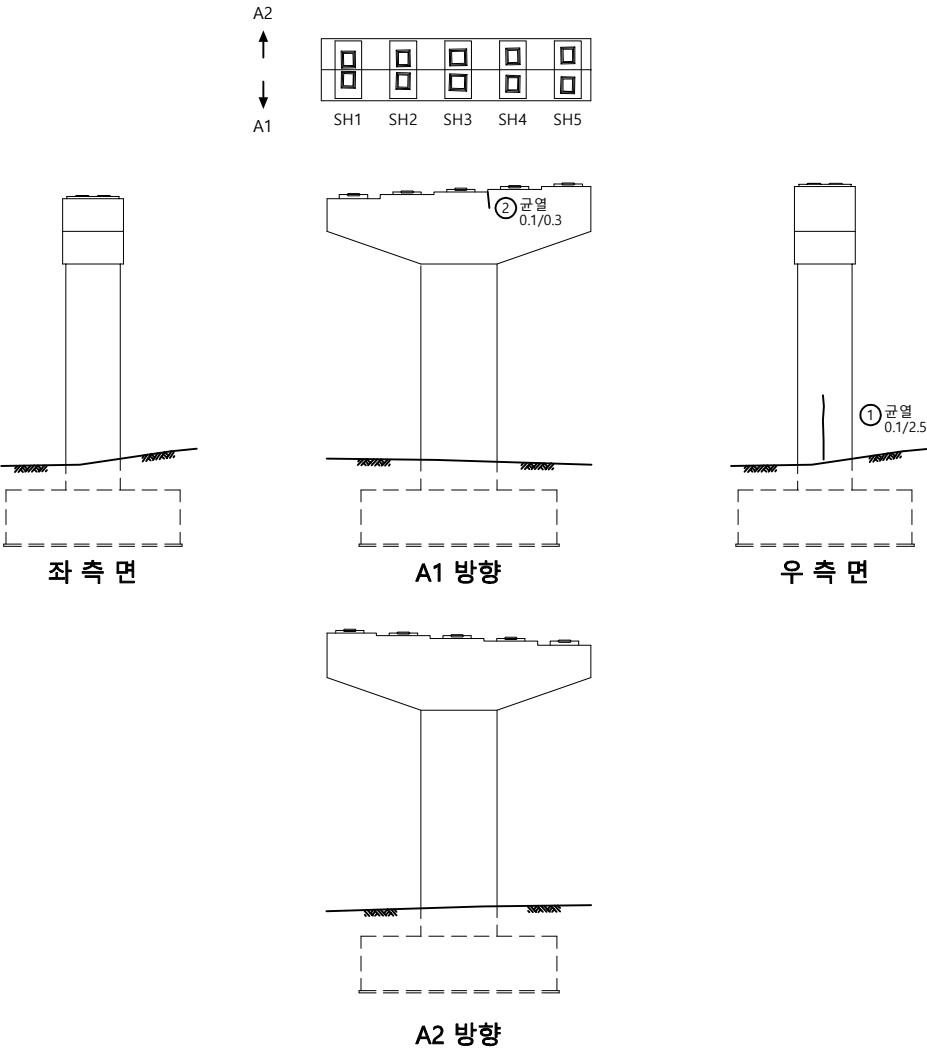
| 교각 | | | | | | | | | |
|---|---|---|---|---|---|---|---|---|---|
| 1 | 구 | 기둥부 | 균열(0.3mm미만) | 0.1 | 2.5 | 1 | m | 2.50 | |
| 2 | 신 | 교평부 | 균열(0.3mm미만) | 0.1 | 0.3 | 1 | m | 0.30 | |

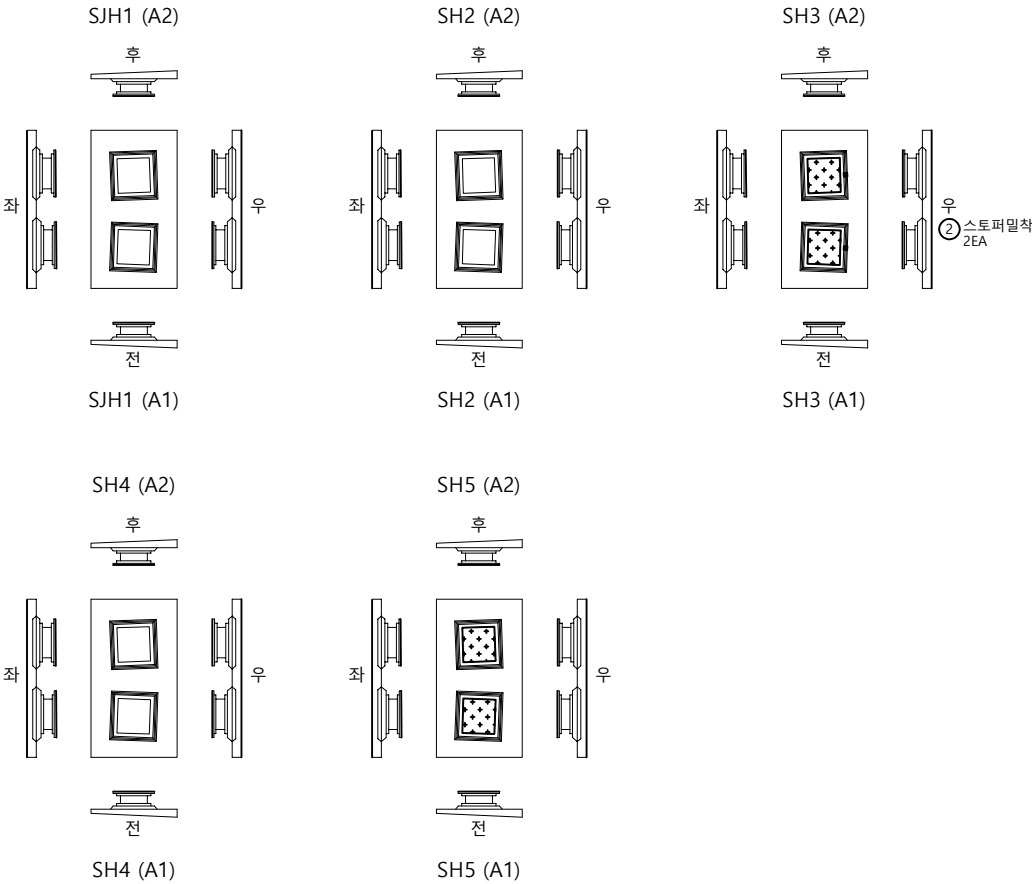
| 번호 | 신/구 | 부재명 | 손 상 현 황 | 손 상 규 모 | | | | | 비고 |
|---|---|---|---|---|---|---|---|---|---|
| 1 | 구 | 교량받침 | 플레이트 부식 | | | | 4 | EA | 4.00 |

① 플레이트부식  
4EA

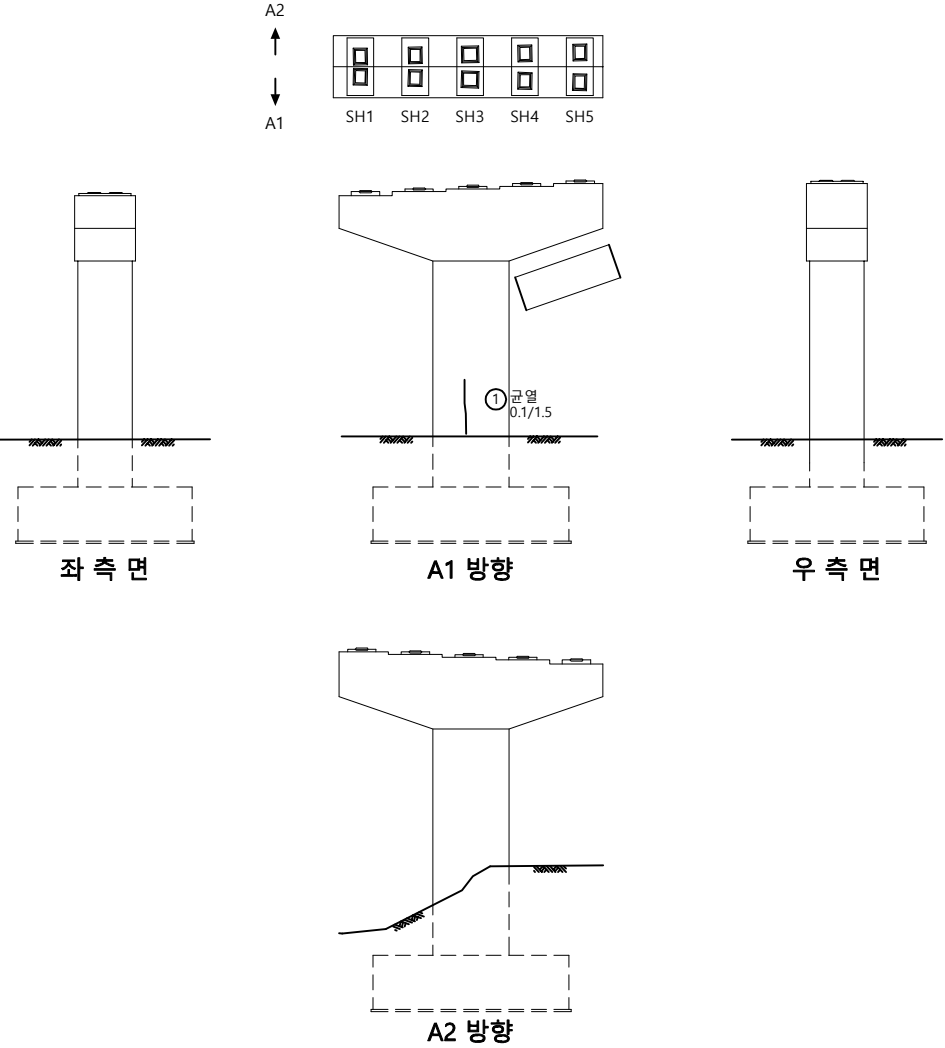
| 교각 | | | | | | | | | |
|---|---|---|---|---|---|---|---|---|---|
| 1 | 구 | 기둥부 | 균열(0.3mm이상) | 0.1 | 1.5 | | 1 | m | 1.50 |

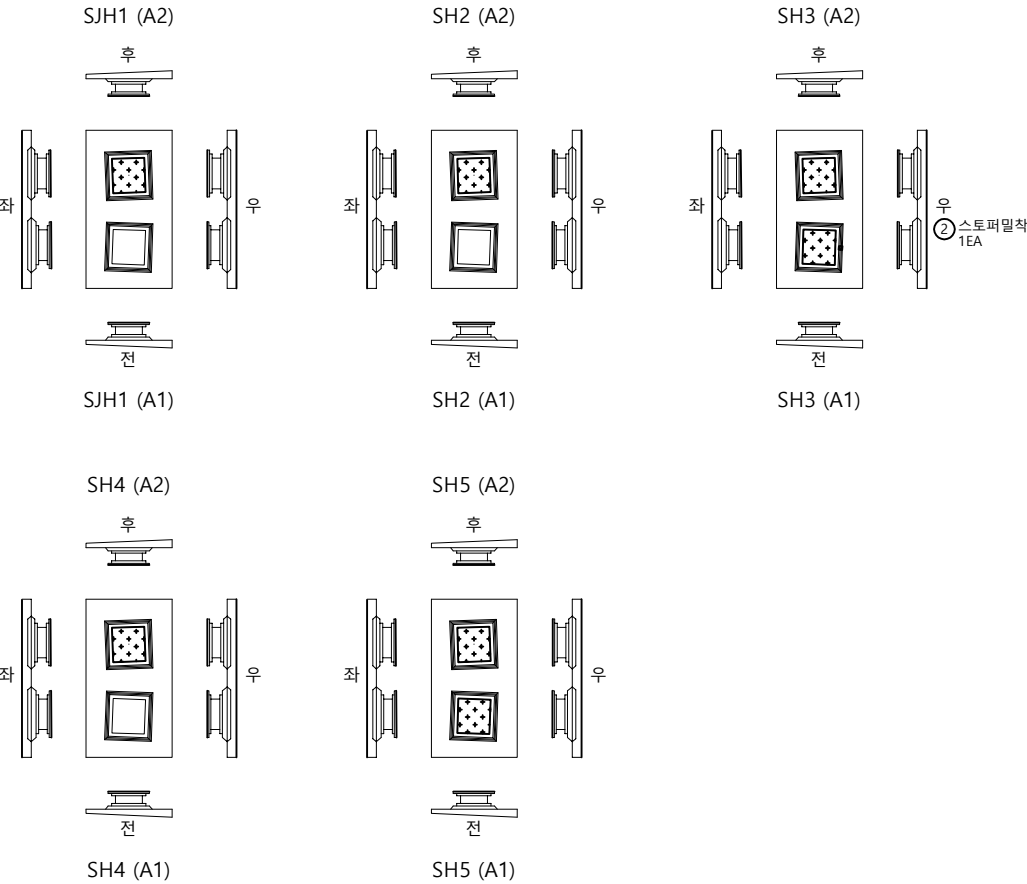
| 번호 | 신/구 | 부재명 | 손 상 현 황 | 손 상 규 모 | | | | | 비고 |
|---|---|---|---|---|---|---|---|---|---|
| 1 | 구 | 교량받침 | 플레이트 부식 | | | | 7 | EA | 7.00 |

① 플레이트부식  
7EA

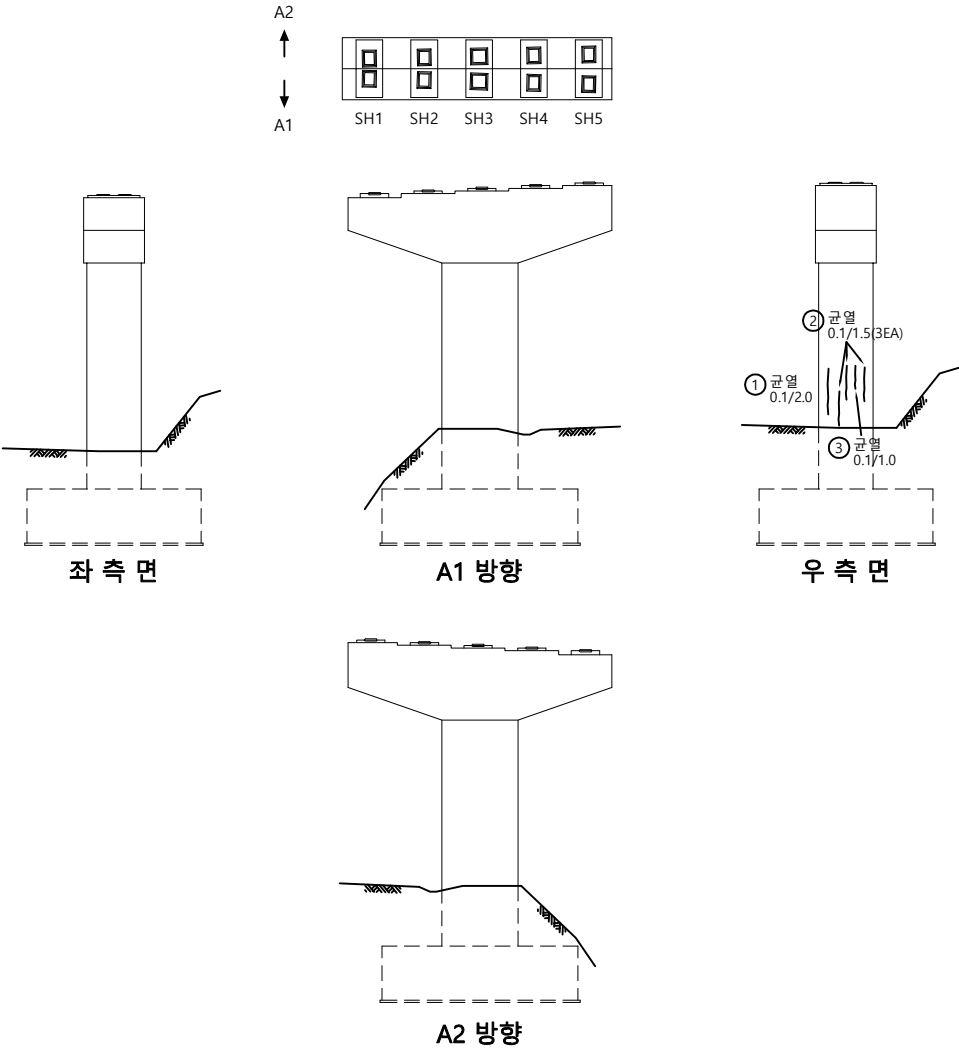
| 교각 | | | | | | | | | |
|---|---|---|---|---|---|---|---|---|---|
| 1 | 구 | 기둥부 | 균열(0.3mm[1만]) | 0.1 | 2.0 | | 1 | m | 2.00 |
| 2 | 구 | 기둥부 | 균열(0.3mm[1만]) | 0.1 | 1.5 | | 3 | m | 4.50 |
| 3 | 구 | 기둥부 | 균열(0.3mm[1만]) | 0.1 | 1.0 | | 1 | m | 1.00 |

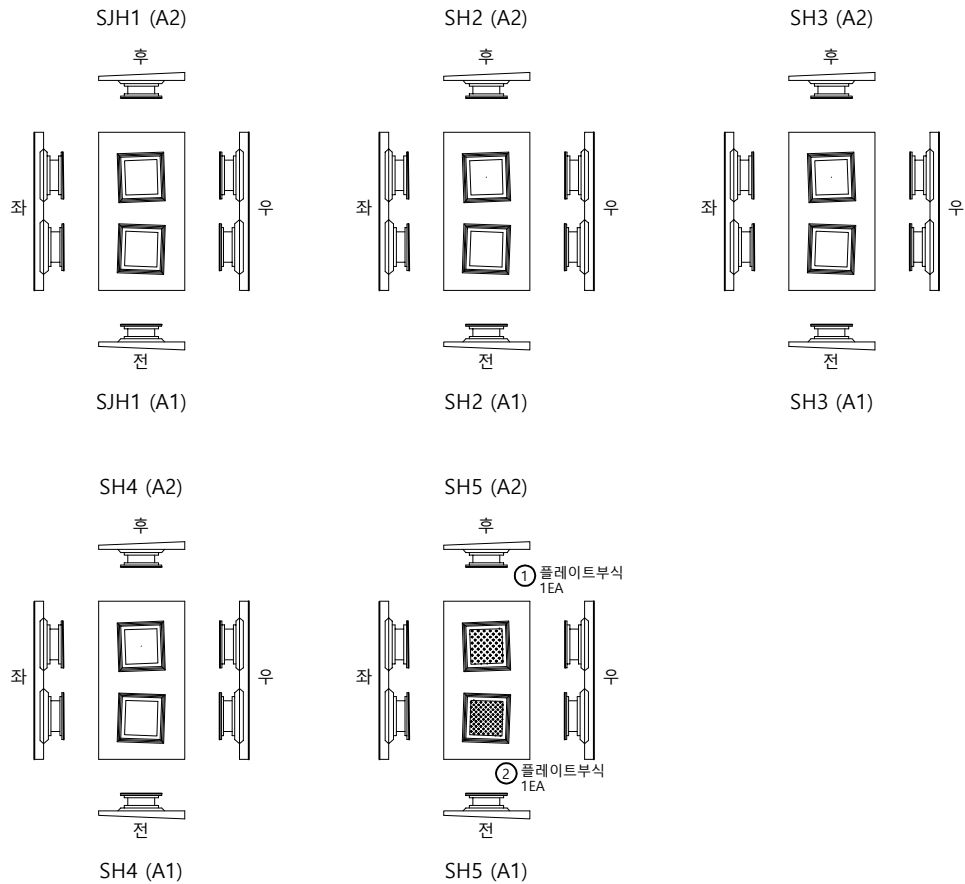
당사천교(울산) 받침장치 P3

| 받침장치 | | | | | | | | | |
|---|---|---|---|---|---|---|---|---|---|
| 1 | 구 | 교량받침 | 플레이트 부식 | | | | 1 | EA | 1.00 |
| 2 | 신 | 교량받침 | 플레이트 부식 | | | | 1 | EA | 1.00 |
