# 당사천교(울산) 교면포장 S1

2023년 부산울산고속도로 정밀안전점검 및 성능평가용역

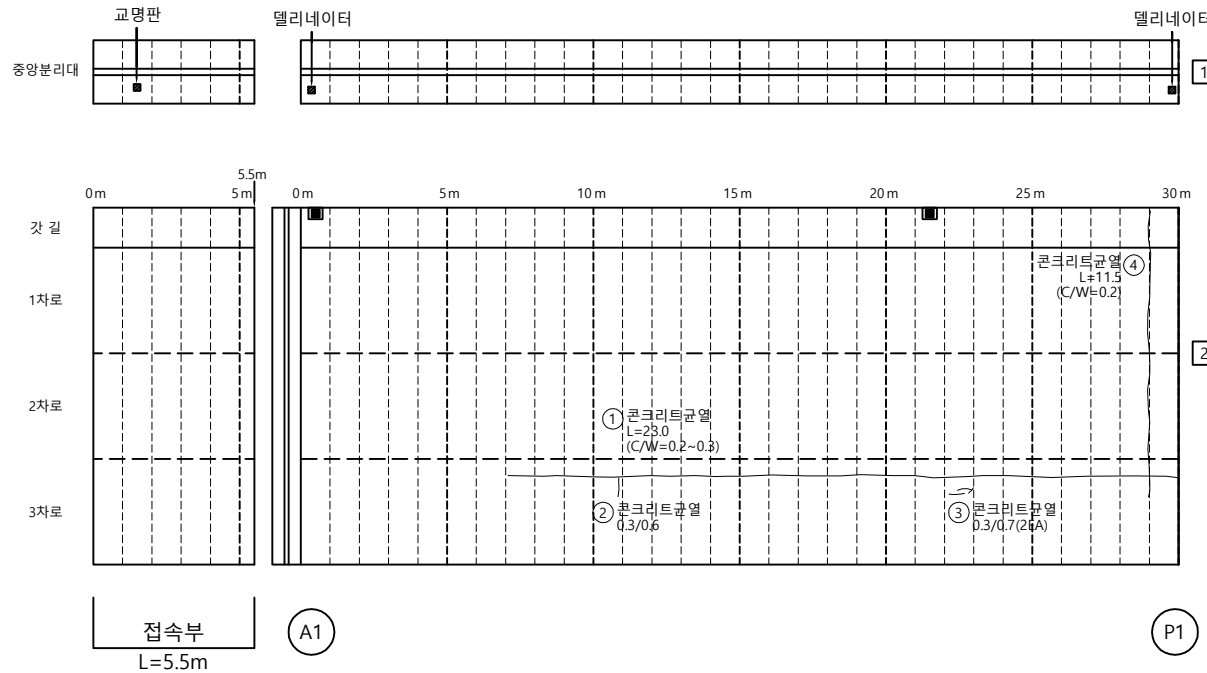
| 번호 | 신/구 | 부재명 | 손 상 현 황 | 손 상 규 모 | | | | | 비고 |
|---|---|---|---|---|---|---|---|---|---|
| 1 | 구 | 교면포장 | 포장균열 | 0.3 | 23.0 | | 1 | m | 23.00 |
| 2 | 구 | 교면포장 | 포장균열 | 0.3 | 0.6 | | 1 | m | 0.60 |
| 3 | 구 | 교면포장 | 포장균열 | 0.3 | 0.7 | | 2 | m | 1.40 |
| 4 | 구 | 교면포장 | 포장균열 | 0.2 | 11.5 | | 1 | m | 11.50 |

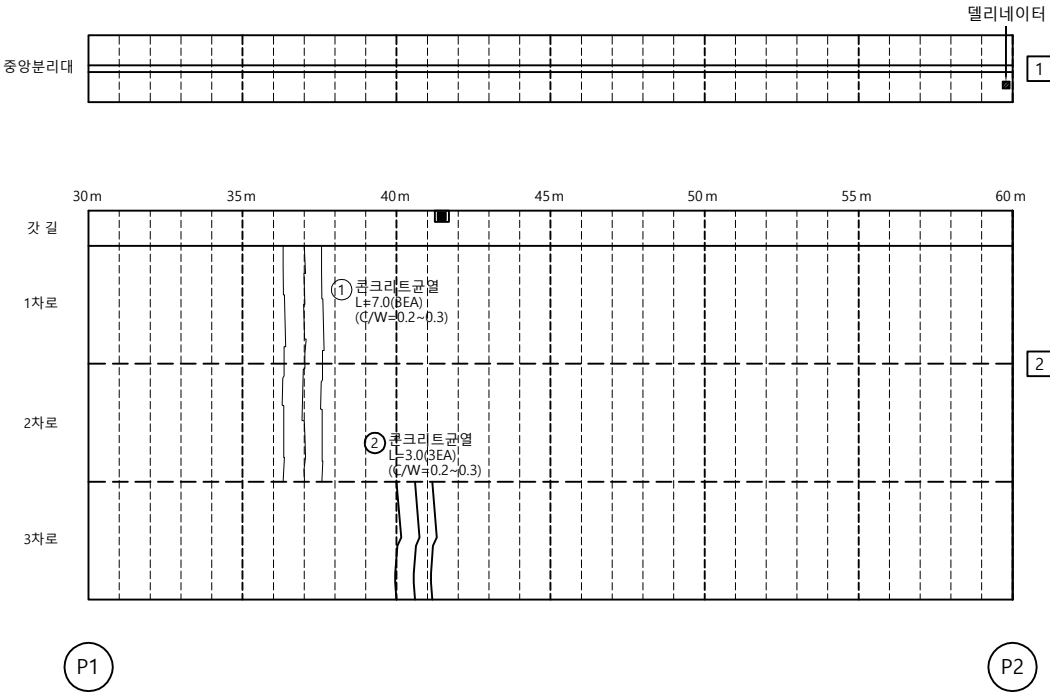
당사천교(울산) 교면포장 S2

| 변호 | 신/구 | 부재명 | 손 상 현 형 | 손 상 규 모 | | | | | 비고 |
|---|---|---|---|---|---|---|---|---|---|
| 1 | 구 | 교면포장 | 포장균열 | 0,3 | 7,0 | | 3 | m | 21,00 |
| 2 | 구 | 교면포장 | 포장균열 | 0,3 | 3,0 | | 3 | m | 9,00 |

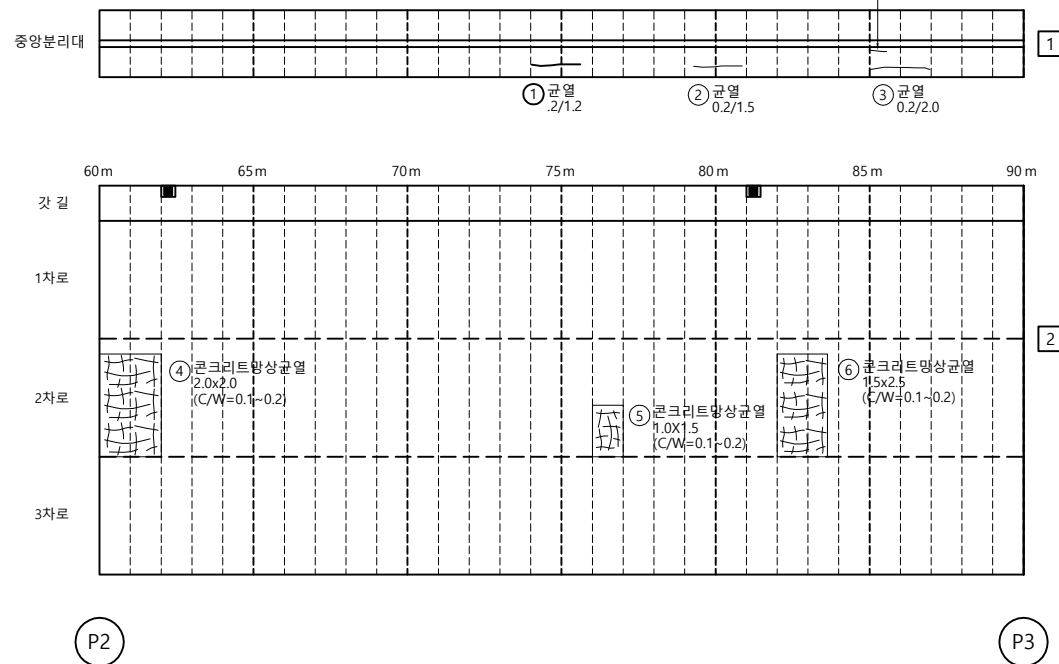
당사천교(울산) 교면포장 S3

| 번호 | 신/구 | 부재명 | 손 상 현 황 | 손 상 규 모 | | | | | | 비고 |
|---|---|---|---|---|---|---|---|---|---|---|
| 1 | 구 | 방호벽 | 균열(0.3mm미만) | 0.2 | 1.2 | | 1 | m | 1.20 | |
| 2 | 구 | 방호벽 | 균열(0.3mm미만) | 0.2 | 1.5 | | 1 | m | 1.50 | |
| 3 | 구 | 방호벽 | 균열(0.3mm미만) | 0.2 | 2.0 | | 1 | m | 2.00 | |
| 4 | 구 | 교면포장 | 포장 명상균열 | 0.2 | 2.0 | 2.0 | 1 | m <sup>2</sup> | 4.00 | |
| 5 | 구 | 교면포장 | 포장 명상균열 | 0.2 | 1.0 | 1.5 | 1 | m <sup>2</sup> | 1.50 | |
| 6 | 구 | 교면포장 | 포장 명상균열 | 0.2 | 1.5 | 2.5 | 1 | m <sup>2</sup> | 3.75 | |

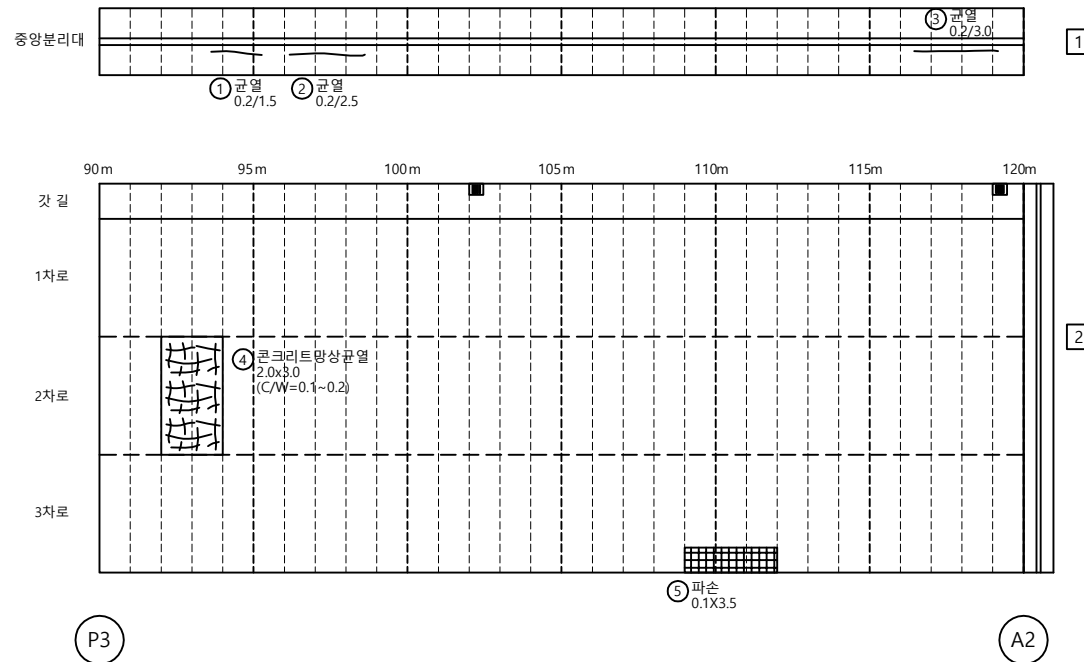
당사천교(울산) 교면포장 S4

| 번호 | 신/구 | 부재명 | 손 상 현 황 | 손 상 규 모 | | | | | 비고 |
|---|---|---|---|---|---|---|---|---|---|
| 1 | 구 | 방호벽 | 균열(0.3mm미만) | 0.2 | 1.5 | | 1 | m | 1.50 |
| 2 | 구 | 방호벽 | 균열(0.3mm미만) | 0.2 | 2.5 | | 1 | m | 2.50 |
| 3 | 구 | 방호벽 | 균열(0.3mm미만) | 0.2 | 3.0 | | 1 | m | 3.00 |
| 4 | 구 | 교면포장 | 포장 망상균열 | 0.2 | 2.0 | 3.0 | 1 | m <sup>2</sup> | 6.00 |
| 5 | 구 | 교면포장 | 포장 파손 | | 0.1 | 3.5 | 1 | m <sup>2</sup> | 0.35 |

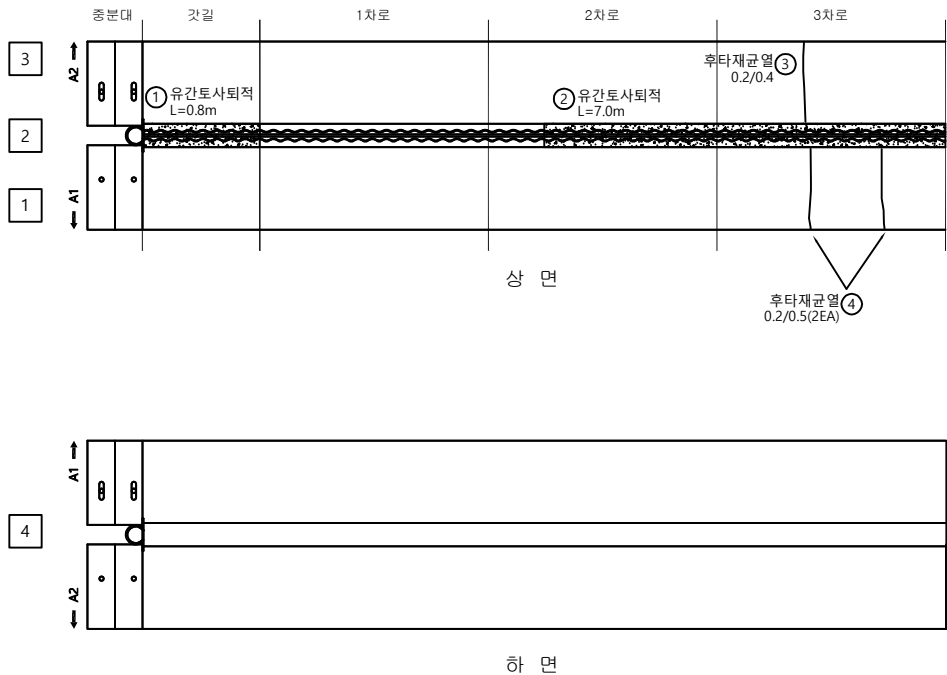
당사천교(울산) 신축이음 A1

| 신축이음<br>A1 | | | | | | | | |
|---|---|---|---|---|---|---|---|---|
| 1 | 구 | 신축이음 | 유간토사퇴적 | | 0.8 | | 1 m | 0.80 |
| 2 | 구 | 신축이음 | 유간토사퇴적 | | 7.0 | | 1 m | 7.00 |
| 3 | 구 | 신축이음 | 후타재균열 | 0.2 | 0.4 | | 1 m | 0.40 |
| 4 | 구 | 신축이음 | 후타재균열 | 0.2 | 0.5 | | 2 m | 1.00 |

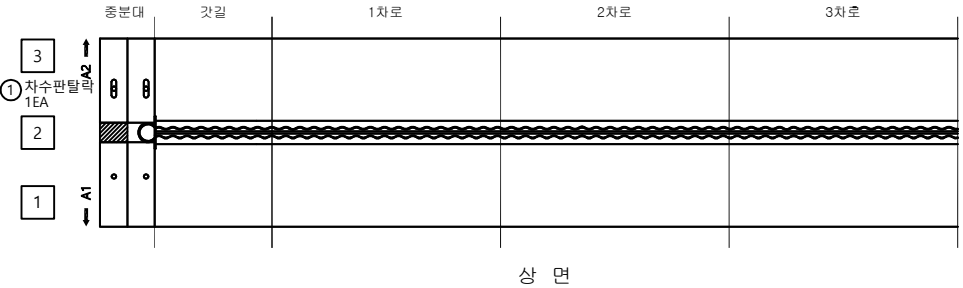
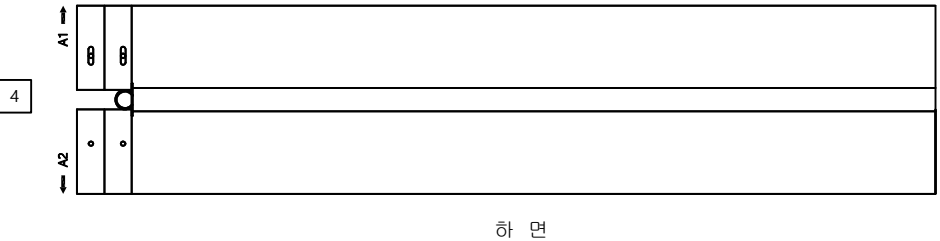
| 신축이음 | | | | | | | | | |
|---|---|---|---|---|---|---|---|---|---|
| A2 | | | | | | | | | |

| 신축이음 | | | | | | | | | |
|---|---|---|---|---|---|---|---|---|---|
| 1 | 구 | 신축이음 | 차수판 달락 | | | | 1 | EA | 1.00 |

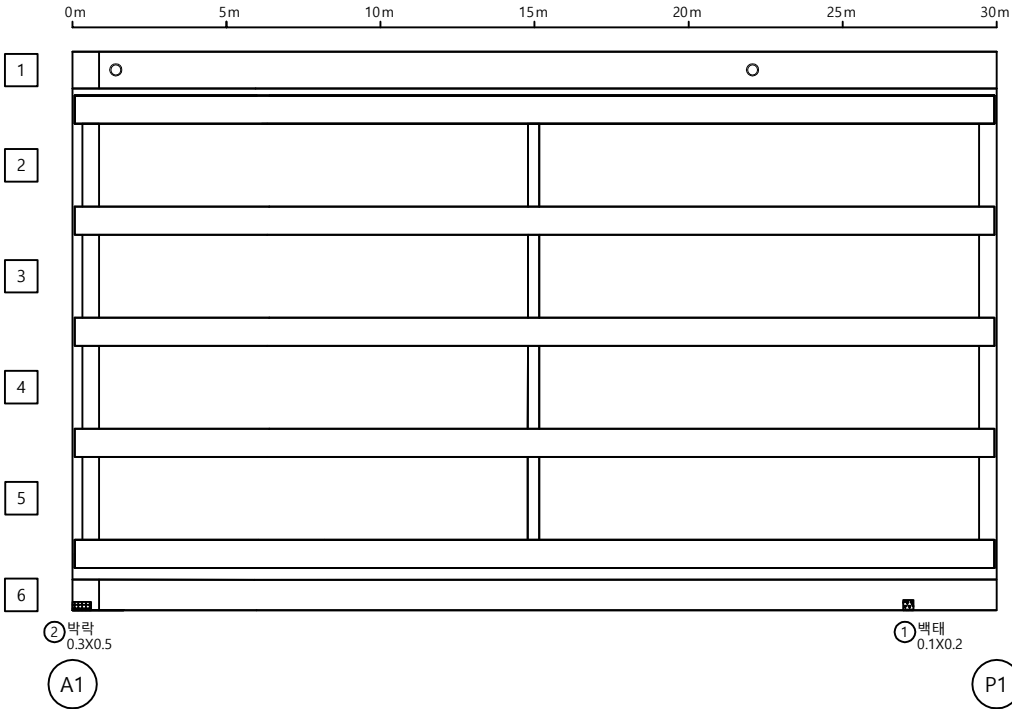
당사천교(울산) 바닥판하면 S1

| 번호 | 신/구 | 부재명 | 손 상 현 황 | 손 상 규 모 | | | | | 비고 |
|---|---|---|---|---|---|---|---|---|---|
| 1 | 구 | 바닥판 | 백태 | | 0.1 | 0.2 | 1 | m <sup>2</sup> | 0.02 |
| 2 | 구 | 바닥판 | 박락 | | 0.3 | 0.5 | 1 | m <sup>2</sup> | 0.15 |

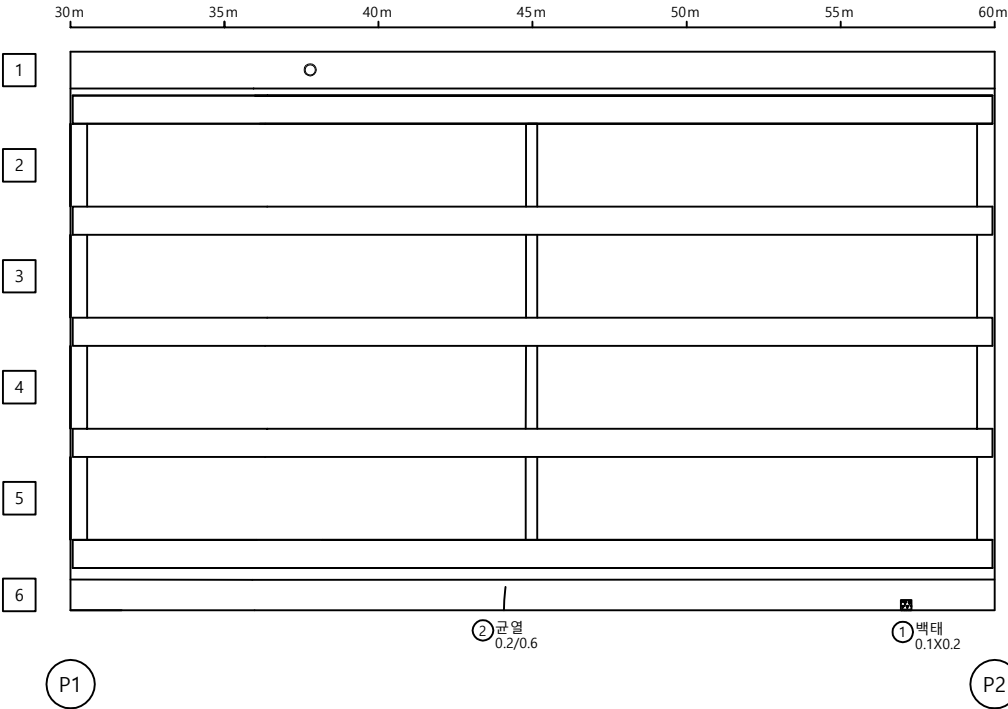
당사천교(울산) 바닥판하면 S2

| 번호 | 신/구 | 부재명 | 손 상 현 황 | 손 상 규 모 | | | | | | 비고 |
|---|---|---|---|---|---|---|---|---|---|---|
| 1 | 구 | 바닥판 | 백태 | | 0.1 | 0.2 | 1 | m | 0.02 | |
| 2 | 구 | 바닥판 | 균열(0.3mm미만) | 0.2 | 0.6 | | 1 | m | 0.60 | |

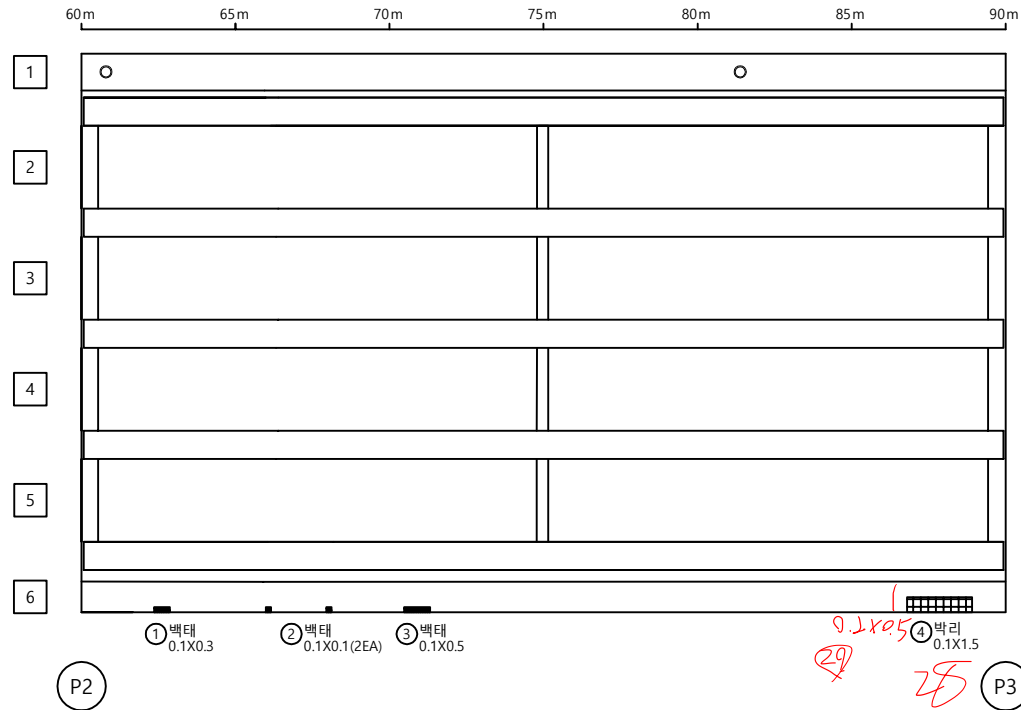
당사천교(울산) 바닥판하면 S3

| 번호 | 신/구 | 부재명 | 손상현황 | 손상규모 | | | | | 비고 |
|---|---|---|---|---|---|---|---|---|---|
| 1 | 구 | 바닥판 | 백태 | | 0.1 | 0.3 | 1 | m <sup>2</sup> | 0.03 |
| 2 | 구 | 바닥판 | 백태 | | 0.1 | 0.1 | 2 | m <sup>2</sup> | 0.02 |
| 3 | 구 | 바닥판 | 백태 | | 0.1 | 0.5 | 1 | m <sup>2</sup> | 0.05 |
| 4 | 구 | 바닥판 | 박리 | | 0.1 | 1.5 | 1 | m <sup>2</sup> | 0.15 |

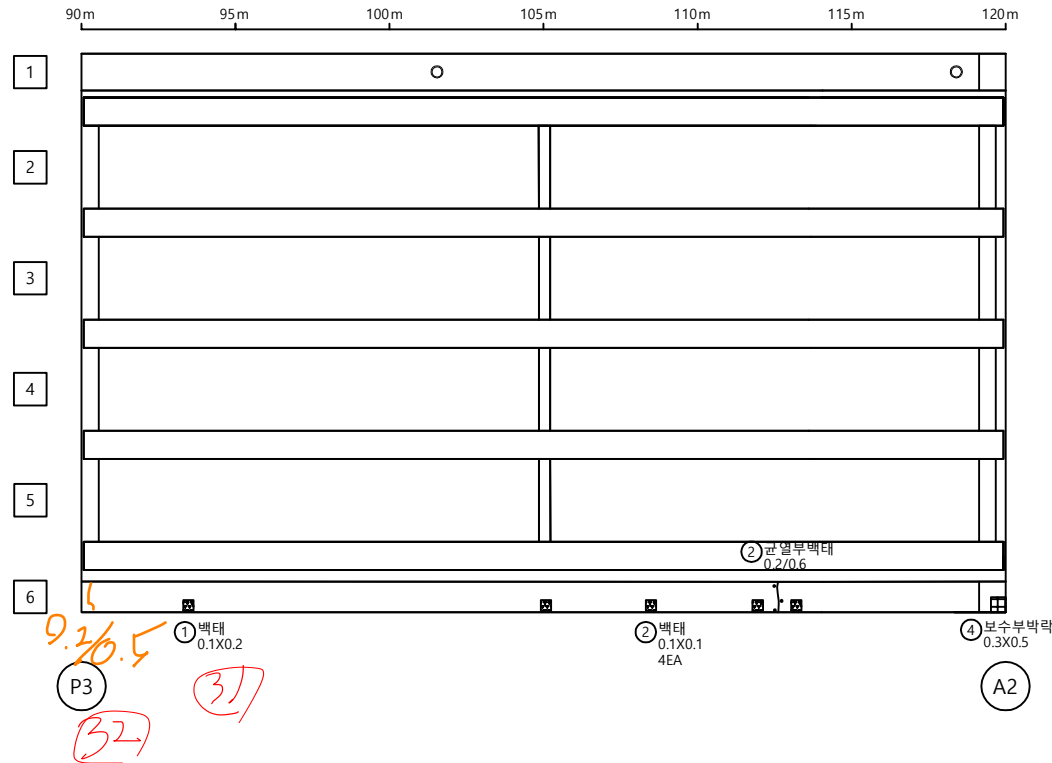
당사천교(울산) 바닥판하면 S4

| 번호 | 신/구 | 부재명 | 손상현황 | 손상규모 | | | | | 비고 |
|---|---|---|---|---|---|---|---|---|---|
| 1 | 구 | 바닥판 | 백태 | | 0.1 | 0.2 | 1 | m <sup>2</sup> | 0.02 |
| 2 | 구 | 바닥판 | 백태 | | 0.1 | 0.1 | 4 | m <sup>2</sup> | 0.04 |
| 3 | 구 | 바닥판 | 균열(0.3mm대만) | 0.2 | 0.6 | | 1 | m | 0.60 |
| 4 | 구 | 바닥판 | 박락 | | 0.3 | 0.5 | 1 | m <sup>2</sup> | 0.15 |

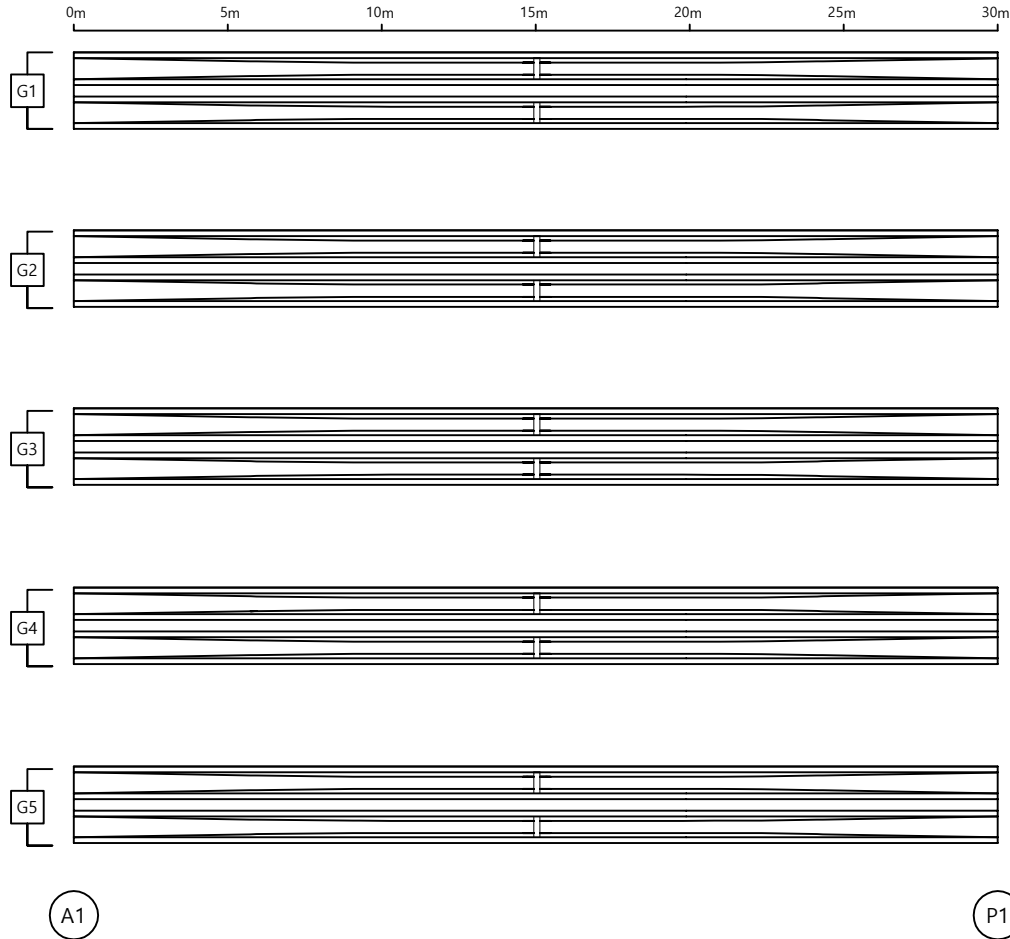
당사천교(울산) 거더 S1

| 번호 | 선/구 | 부재명 | 손 상 현 황 | 손 상 규 모 | | | | | | 비고 |
|---|---|---|---|---|---|---|---|---|---|---|
| 1 | | | 상태양호 | | | | | | | |

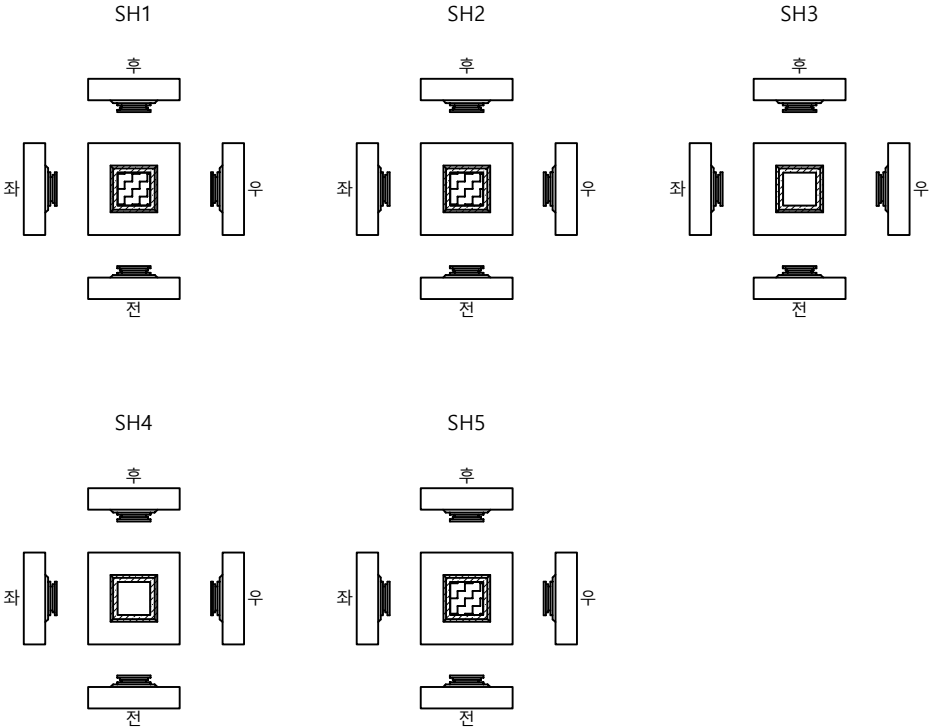
| 번호 | 신/구 | 부재명 | 손 상 현 황 | 손 상 규 모 | | | | | 비고 |
|---|---|---|---|---|---|---|---|---|---|
| 2 | 구 | 교량받침 | 플레이트 부식 | | | | | EA | 5.00 |

- ① 받침본체밀림(천구간)  
SEA  
② 플레이트부식  
3EA

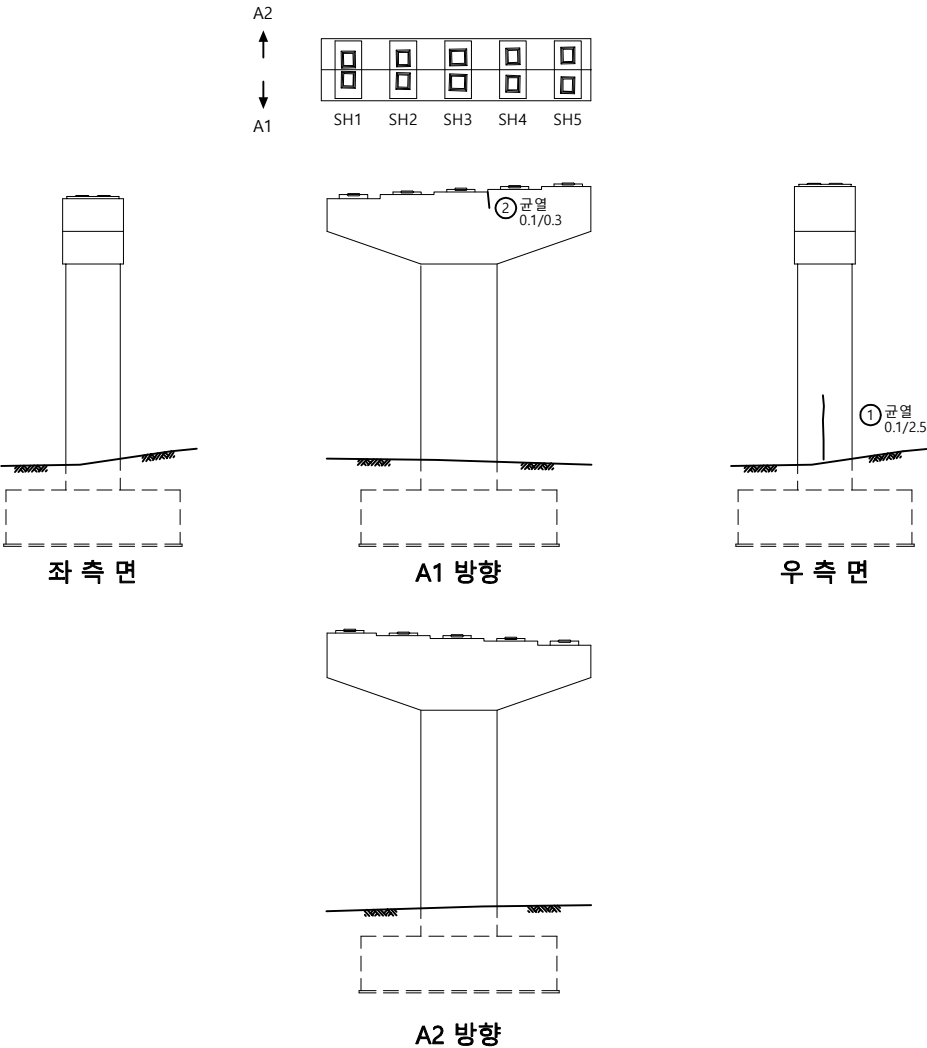
| 교각 | | | | | | | | | |
|---|---|---|---|---|---|---|---|---|---|
| P1 | | | | | | | | | |

| 교각 | | | | | | | | | |
|---|---|---|---|---|---|---|---|---|---|
| 1 | 구 | 기둥부 | 균열(0.3mm미만) | 0.1 | 2.5 | 1 | m | 2.50 | |
| 2 | 신 | 교평부 | 균열(0.3mm미만) | 0.1 | 0.3 | 1 | m | 0.30 | |

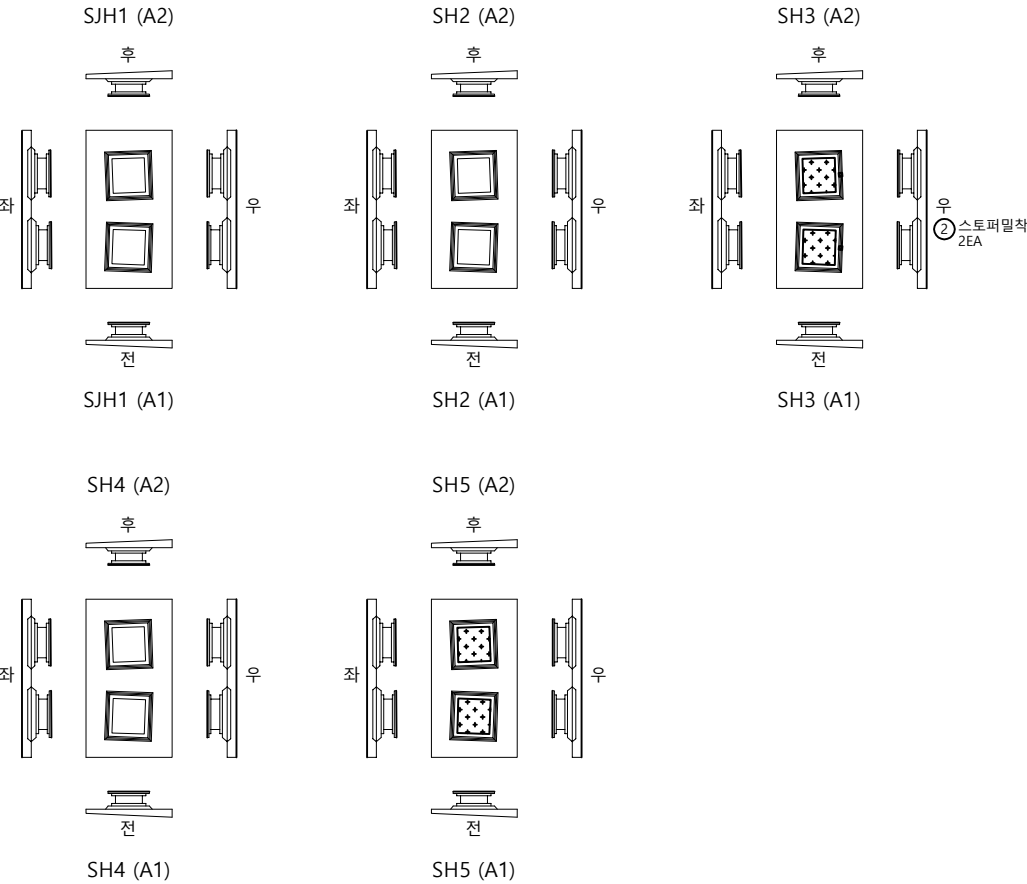
| 번호 | 신/구 | 부재명 | 손 상 현 황 | 손 상 규 모 | | | | | 비고 |
|---|---|---|---|---|---|---|---|---|---|
| 1 | 구 | 교량받침 | 플레이트 부식 | | | | 4 | EA | 4.00 |

① 플레이트부식  
4EA

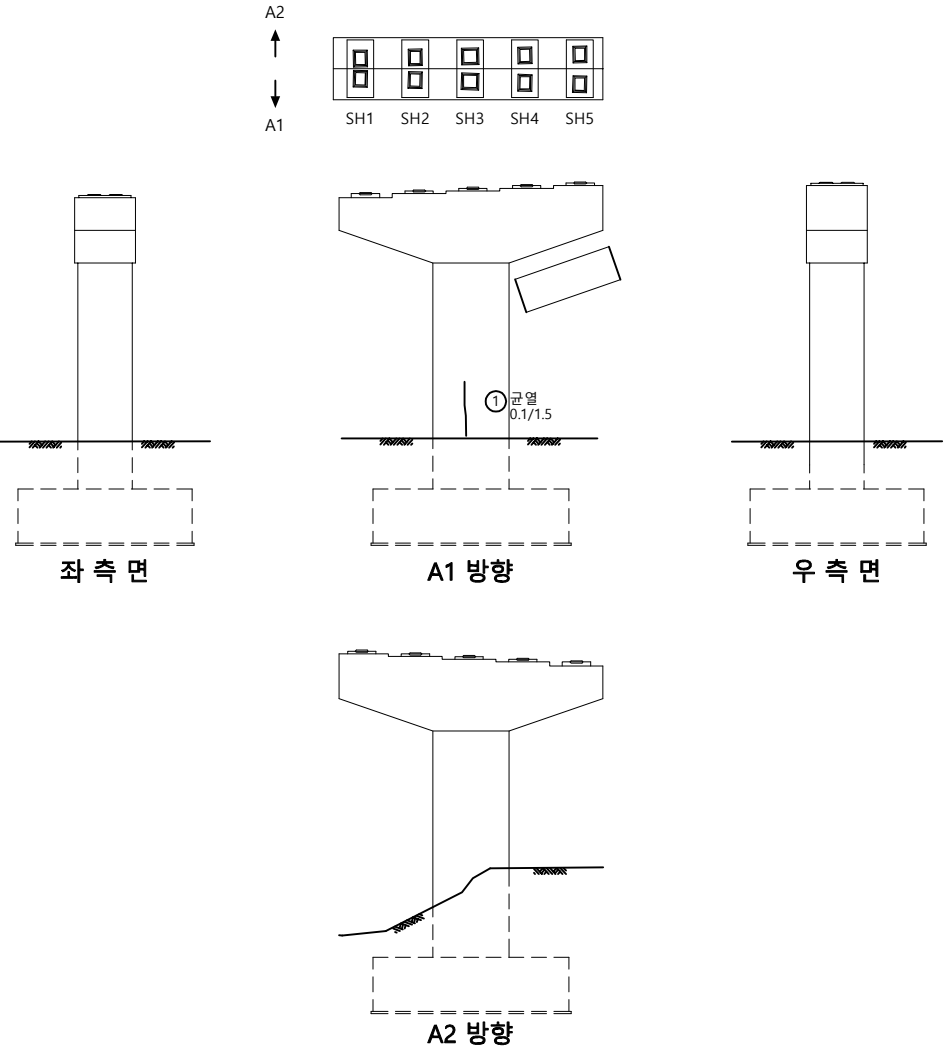
| 교각 | | | | | | | | | |
|---|---|---|---|---|---|---|---|---|---|
| 1 | 구 | 기둥부 | 균열(0.3mm미만) | 0.1 | 1.5 | | 1 | m | 1.50 |

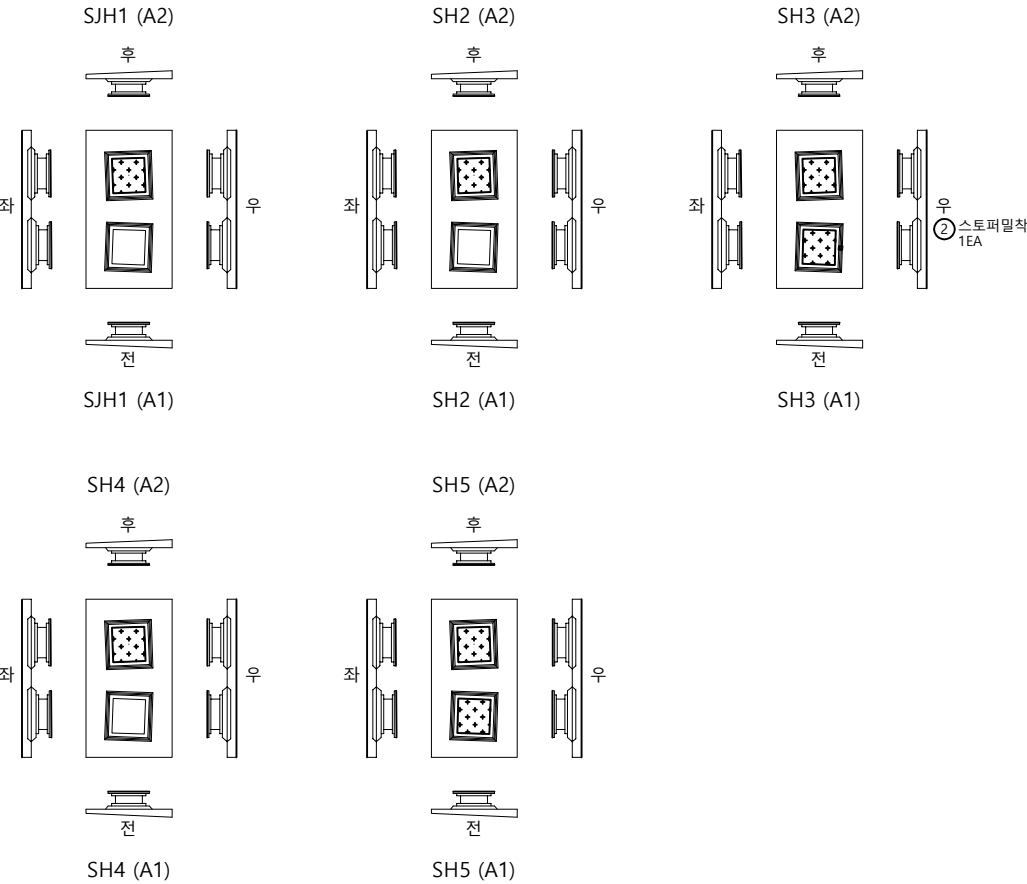
| 번호 | 신/구 | 부재명 | 손 상 현 황 | 손 상 규 모 | | | | | 비고 |
|---|---|---|---|---|---|---|---|---|---|
| 1 | 구 | 교량받침 | 플레이트 부식 | | | | 7 | EA | 7.00 |

① 플레이트부식  
7EA

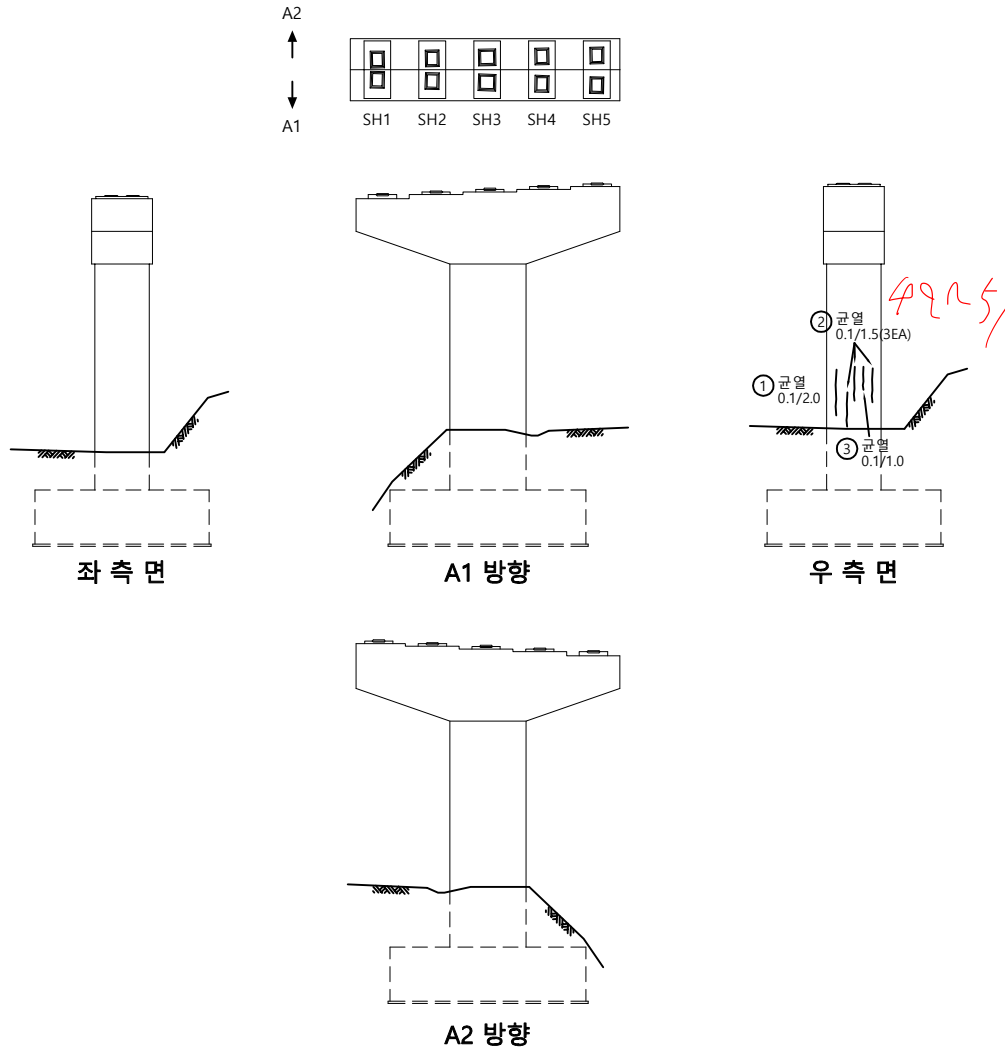
P3

| 번호 | 신/구 | 부재명 | 손상현황 | 손상규모 | | | | | 비고 |
|---|---|---|---|---|---|---|---|---|---|
| 1 | 구 | 기둥부 | 균열(0.3mm[1만]) | 0.1 | 2.0 | | 1 | m | 2.00 |
| 2 | 구 | 기둥부 | 균열(0.3mm[1만]) | 0.1 | 1.5 | | 3 | m | 4.50 |
| 3 | 구 | 기둥부 | 균열(0.3mm[1만]) | 0.1 | 1.0 | | 1 | m | 1.00 |

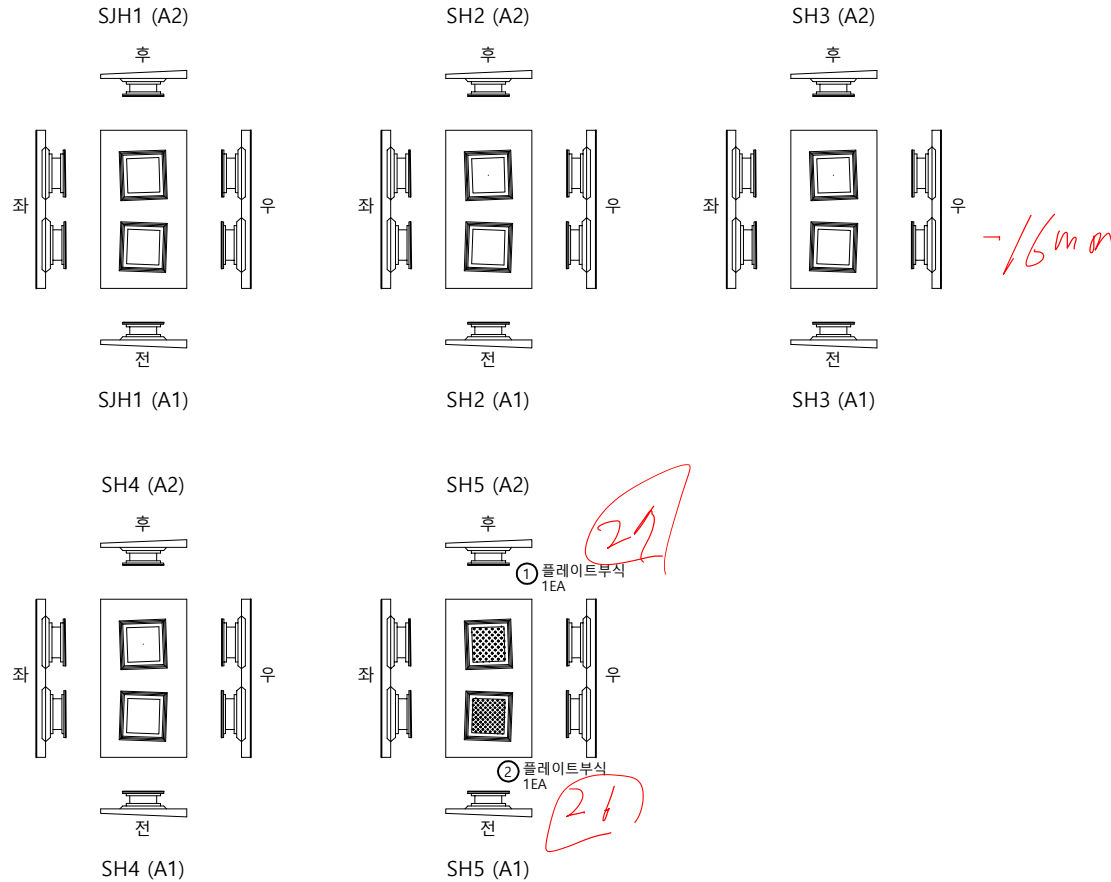
당사천교(울산) 받침장치 P3

| 번호 | 신/구 | 부재명 | 손상현황 | 손상규모 | | | | | 비고 |
|---|---|---|---|---|---|---|---|---|---|
| 1 | 구 | 교량받침 | 플레이트 부식 | | | | 1 | EA | 1.00 |
| 2 | 신 | 교량받침 | 플레이트 부식 | | | | 1 | EA | 1.00 |

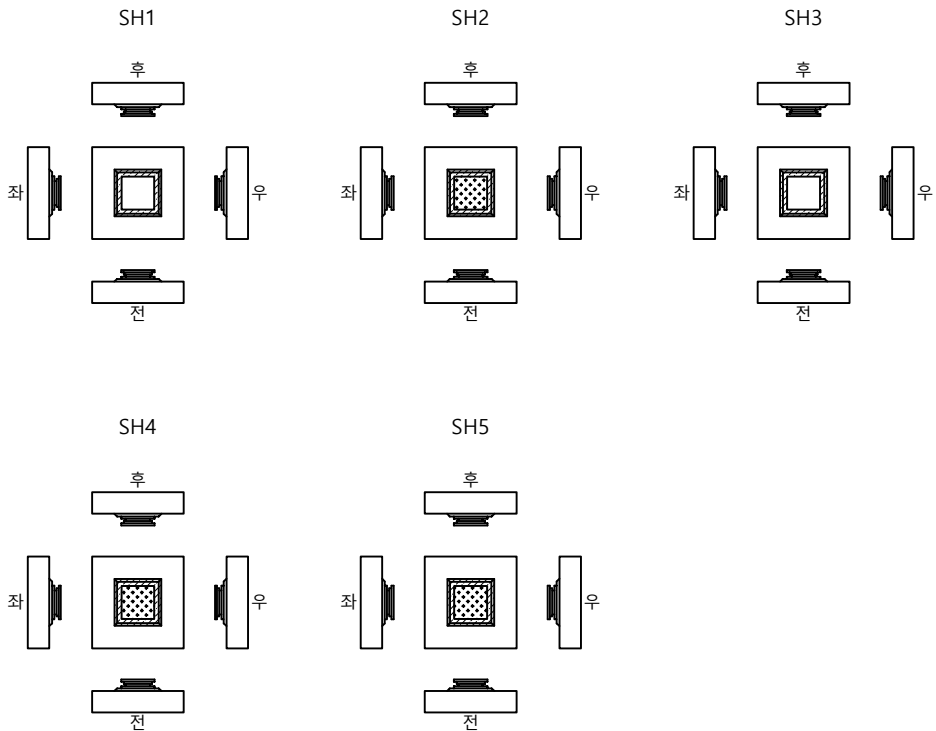
| 번호 | 신/구 | 부재명 | 손 상 현 황 | 손 상 규 모 | | | | | 비고 |
|---|---|---|---|---|---|---|---|---|---|
| 2 | 구 | 교량받침 | 플레이트 부식 | | | | 3 | EA | 3.00 |

- ① 받침본체밀림(천구간)  
SEA  
② 플레이트 부식  
3EA
