당사천교(울산) 교면포장 S1

2023년 부산울산고속도로 정밀안전점검 및 성능평가용역

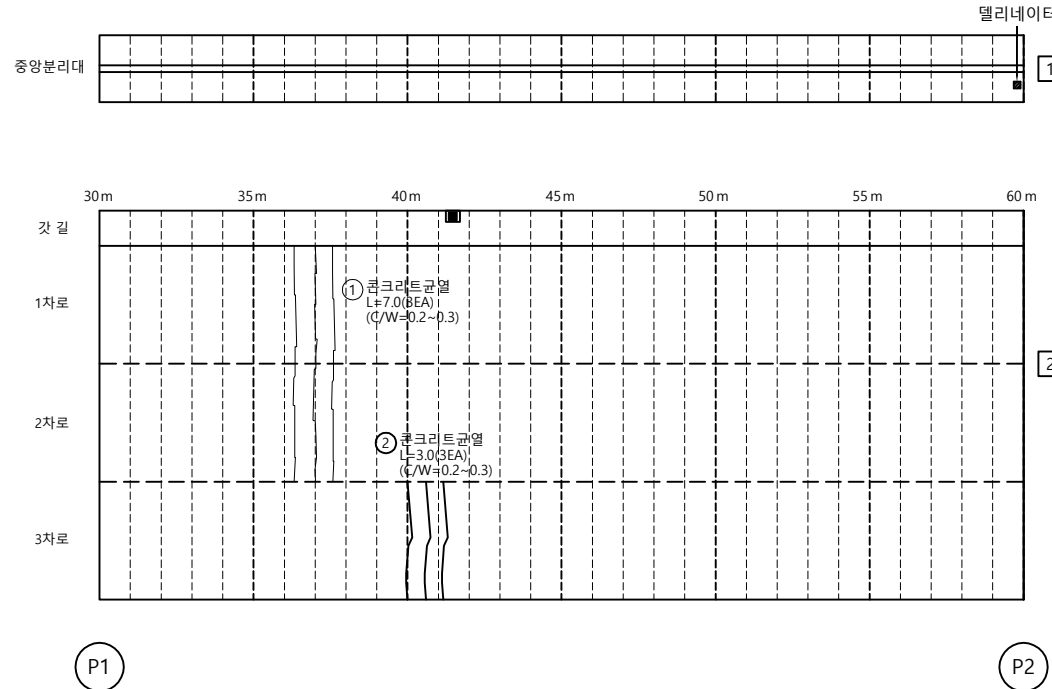
당사천교(울산) 교면포장 S2

| 변호 | 신/구 | 부재명 | 손상현황 | 손상규모 | | | | | 비고 |
|---|---|---|---|---|---|---|---|---|---|
| 1 | 구 | 교면포장 | 포장균열 | 0,3 | 7,0 | | 3 | m | 21,00 |
| 2 | 구 | 교면포장 | 포장균열 | 0,3 | 3,0 | | 3 | m | 9,00 |

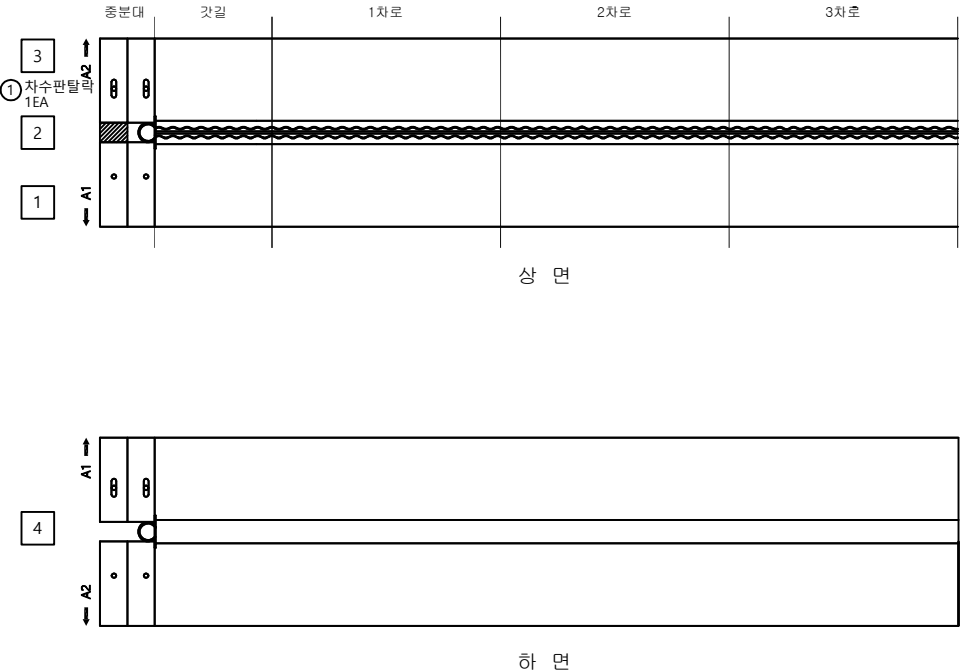
| 신축이음 | | | | | | | | | |
|---|---|---|---|---|---|---|---|---|---|
| A2 | | | | | | | | | |

| 신축이음 | | | | | | | | | |
|---|---|---|---|---|---|---|---|---|---|
| 1 | 구 | 신축이음 | 차수판 탈락 | | | | 1 | EA | 1.00 |

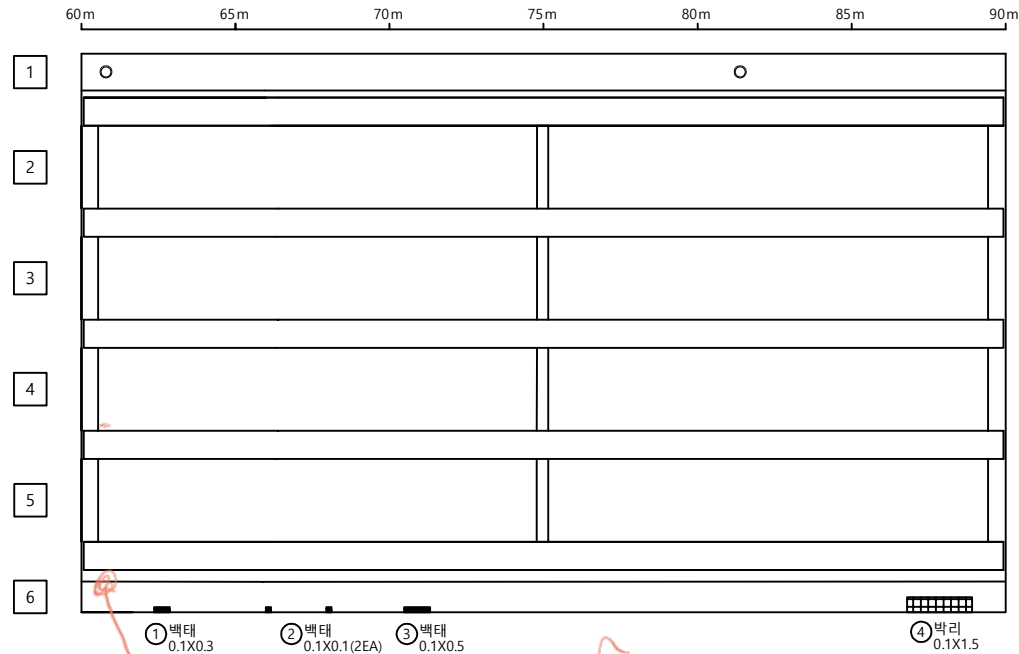
당사천교(울산) 바닥판하면 S3

| 번호 | 신/구 | 부재명 | 손상현황 | 손상규모 | | | | | 비고 |
|---|---|---|---|---|---|---|---|---|---|
| 1 | 구 | 바닥판 | 백태 | | 0.1 | 0.3 | 1 | m <sup>2</sup> | 0.03 |
| 2 | 구 | 바닥판 | 백태 | | 0.1 | 0.1 | 2 | m <sup>2</sup> | 0.02 |
| 3 | 구 | 바닥판 | 백태 | | 0.1 | 0.5 | 1 | m <sup>2</sup> | 0.05 |
| 4 | 구 | 바닥판 | 박리 | | 0.1 | 1.5 | 1 | m <sup>2</sup> | 0.15 |

① 백태  
0.1X0.3

② 백태  
0.1X0.1(2EA)

③ 백태  
0.1X0.5

④ 박리  
0.1X1.5

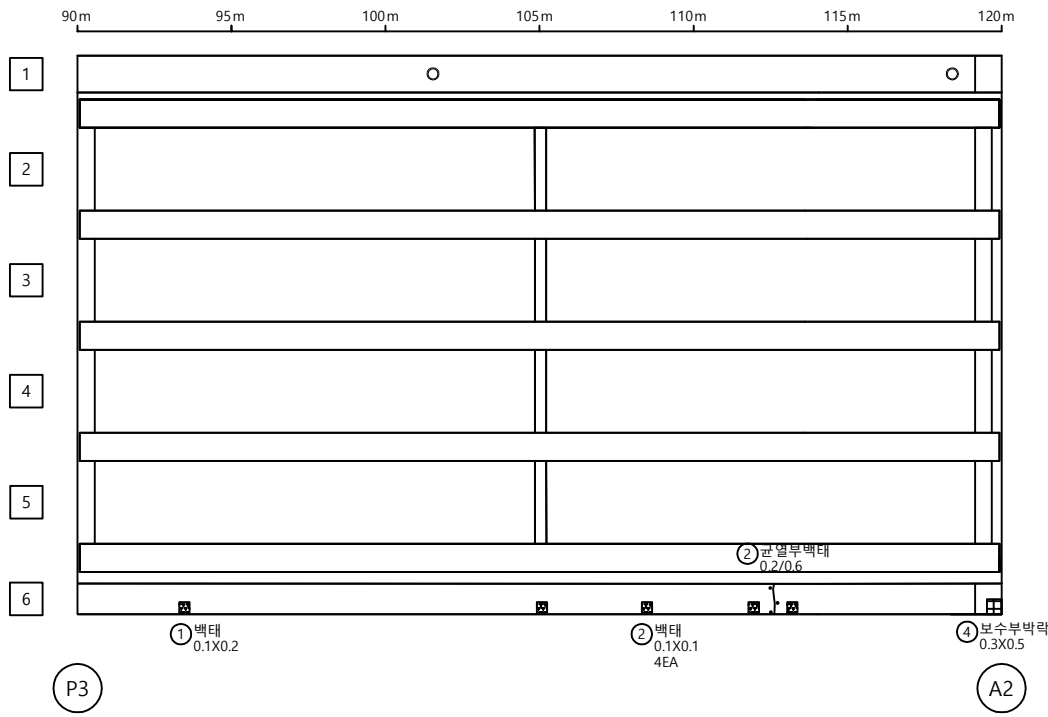
당사천교(울산) 바닥판하면 S4

| 번호 | 신/구 | 부재명 | 손 상 현 황 | 손 상 규 모 | | | | | 비고 |
|---|---|---|---|---|---|---|---|---|---|
| 1 | 구 | 바닥판 | 백태 | | 0.1 | 0.2 | 1 | m <sup>2</sup> | 0.02 |
| 2 | 구 | 바닥판 | 백태 | | 0.1 | 0.1 | 4 | m <sup>2</sup> | 0.04 |
| 3 | 구 | 바닥판 | 균열(0.3mm대만) | 0.2 | 0.6 | | 1 | m | 0.60 |
| 4 | 구 | 바닥판 | 박락 | | 0.3 | 0.5 | 1 | m <sup>2</sup> | 0.15 |

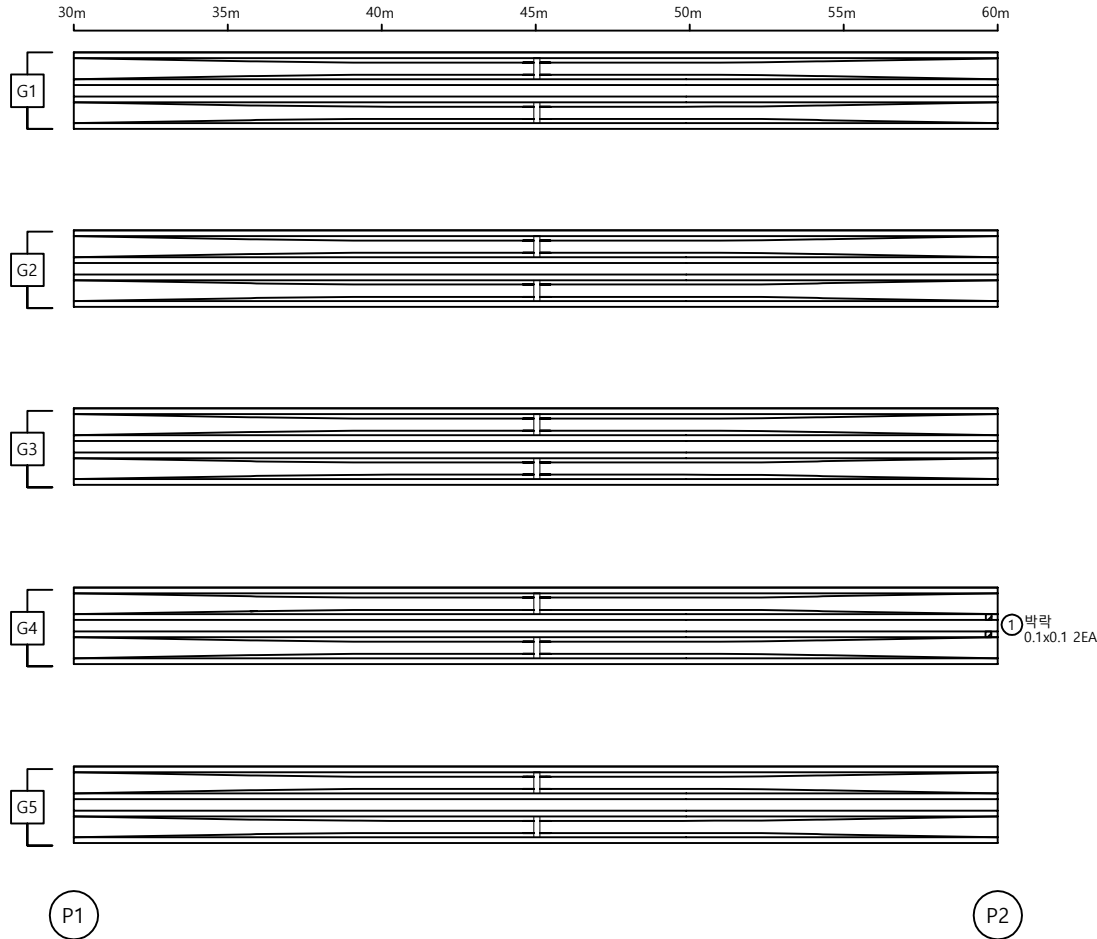
당사천교(울산) 거더 S2

| 거더<br>S2 | | | | | | | | | |
|---|---|---|---|---|---|---|---|---|---|
| 1 | 신 | 거더 | 박락 | | 0.1 | 0.1 | 2 | m <sup>2</sup> | 0.02 |

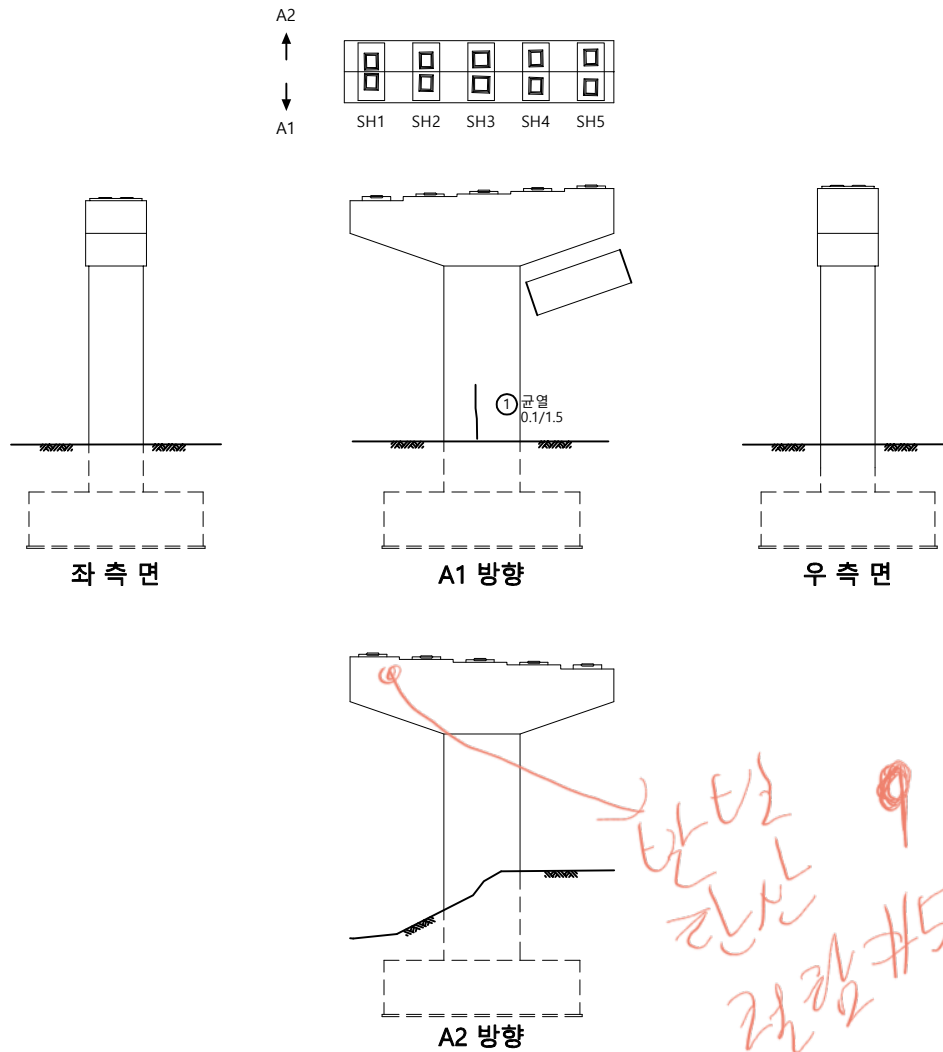
P2

| 번호 | 신/구 | 부재명 | 손상현황 | 손상규모 | | | | | 비고 |
|---|---|---|---|---|---|---|---|---|---|
| 1 | 구 | 기둥부 | 균열(0.3mm미만) | 0.1 | 1.5 | | 1 | m | 1.50 |

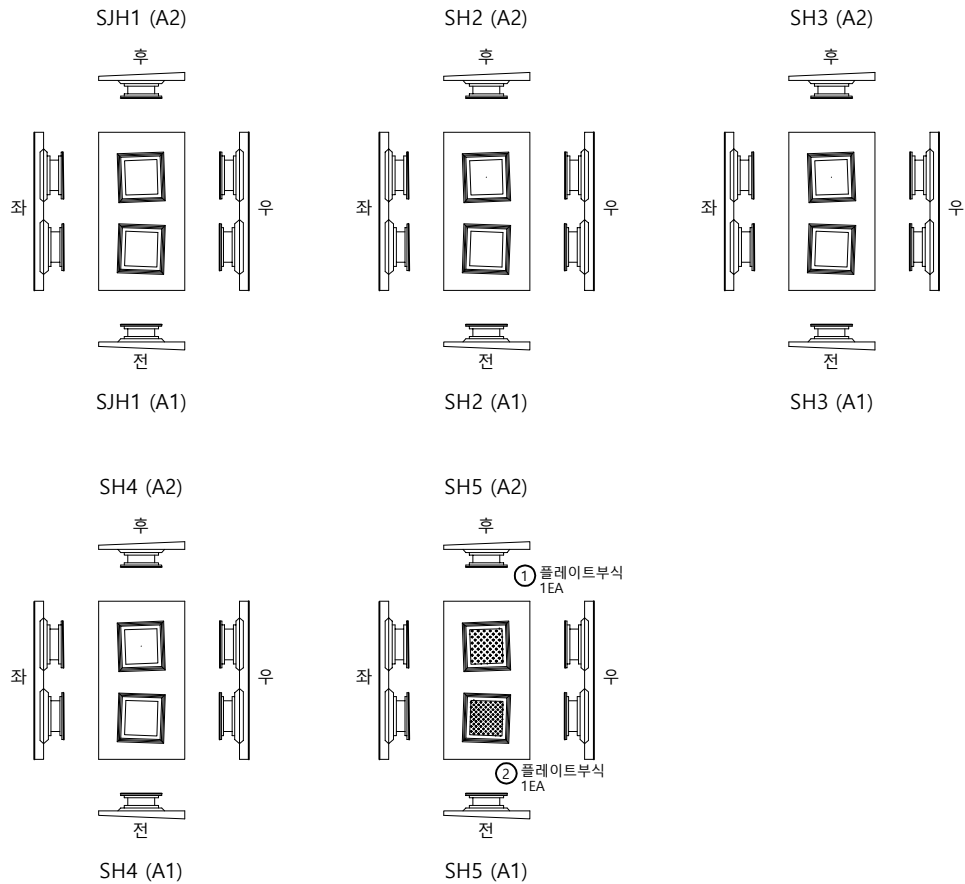
당사천교(울산) 받침장치 P3

| 받침장치 | | | | | | | | | |
|---|---|---|---|---|---|---|---|---|---|
| 1 | 구 | 교량받침 | 플레이트 부식 | | | | 1 | EA | 1.00 |
| 2 | 신 | 교량받침 | 플레이트 부식 | | | | 1 | EA | 1.00 |
