당사천교(울산) 교면포장 S1

손 상 물 량 표

2023년 부산울산고속도로 정밀안전점검 및 성능평가용역

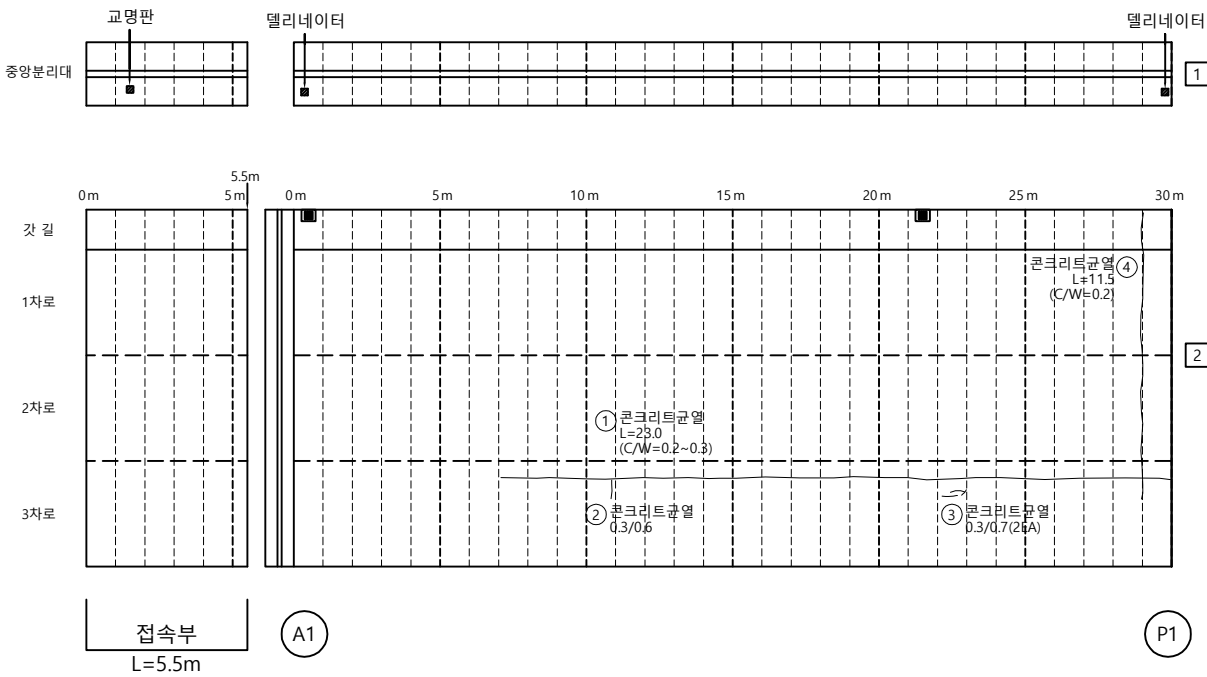
| 번호 | 신/구 | 부재명 | 손 상 현 황 | 손 상 규 모 | | | | | 비고 |
|---|---|---|---|---|---|---|---|---|---|
| 1 | 구 | 교면포장 | 포장균열 | 0.3 | 23.0 | | 1 | m | 23.00 |
| 2 | 구 | 교면포장 | 포장균열 | 0.3 | 0.6 | | 1 | m | 0.60 |
| 3 | 구 | 교면포장 | 포장균열 | 0.3 | 0.7 | | 2 | m | 1.40 |
| 4 | 구 | 교면포장 | 포장균열 | 0.2 | 11.5 | | 1 | m | 11.50 |

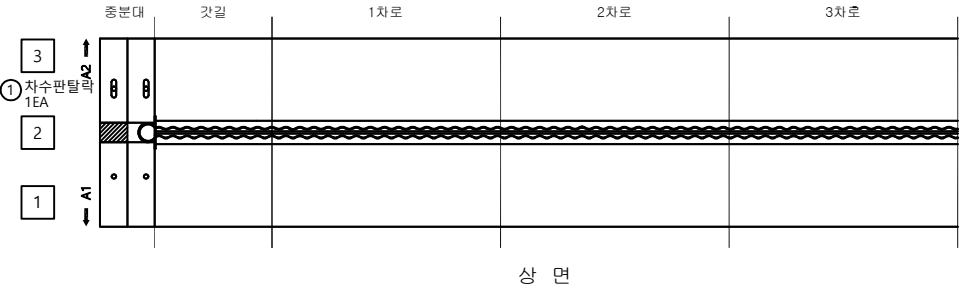
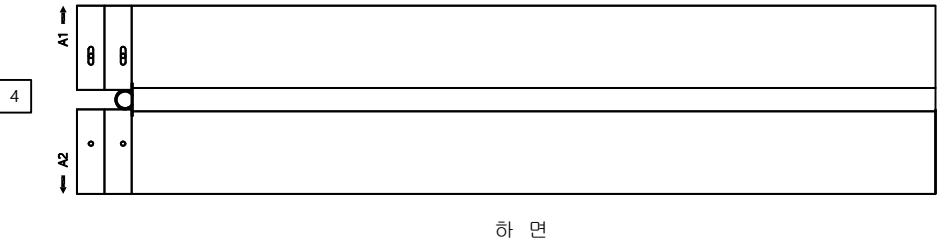
| 신축이음 | | | | | | | | | |
|---|---|---|---|---|---|---|---|---|---|
| 1 | 구 | 신축이음 | 차수판 달락 | | | | 1 | EA | 1.00 |

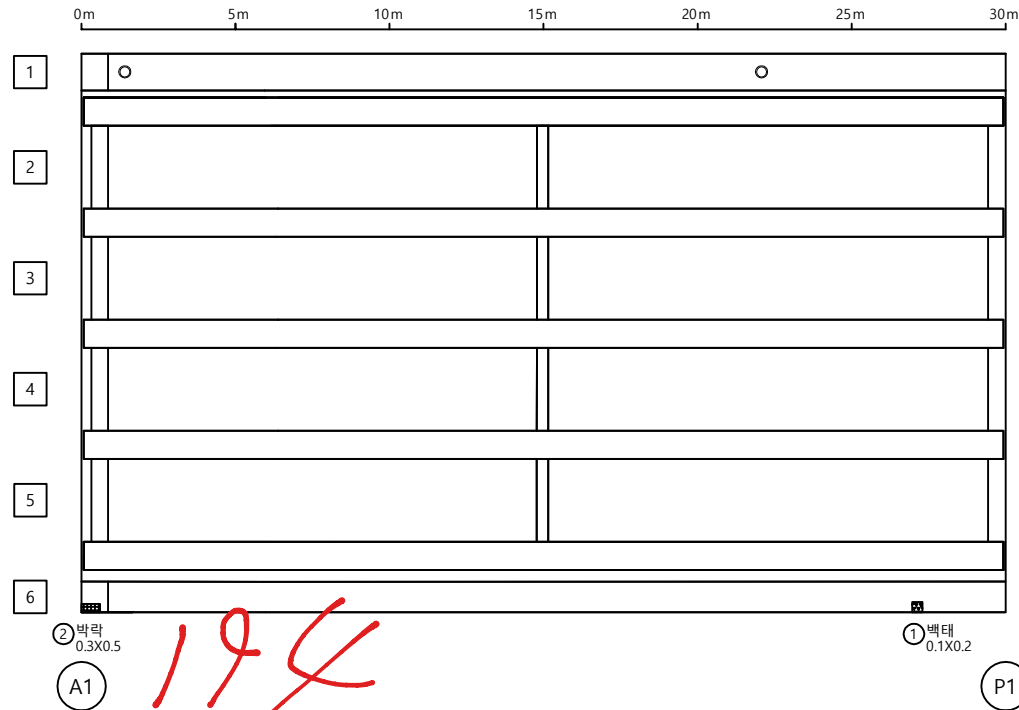
당사천교(울산) 바닥판하면 S1

| 번호 | 신/구 | 부재명 | 손 상 현 황 | 손 상 규 모 | | | | | 비고 |
|---|---|---|---|---|---|---|---|---|---|
| 1 | 구 | 바닥판 | 백태 | | 0.1 | 0.2 | 1 | m <sup>2</sup> | 0.02 |
| 2 | 구 | 바닥판 | 박락 | | 0.3 | 0.5 | 1 | m <sup>2</sup> | 0.15 |

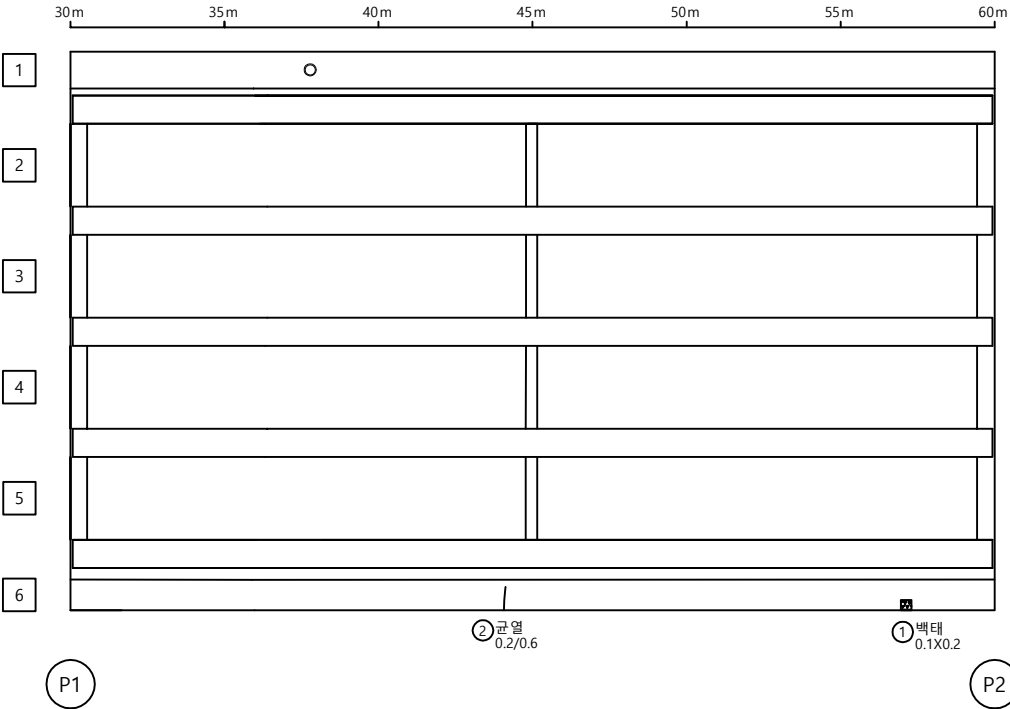
당사천교(울산) 바닥판하면 S2

| 변호 | 신/구 | 부재명 | 손 상 현 황 | 손 상 규 모 | | | | | 비고 |
|---|---|---|---|---|---|---|---|---|---|
| 1 | 구 | 바닥판 | 백태 | | 0.1 | 0.2 | 1 | m | 0.02 |
| 2 | 구 | 바닥판 | 균열(0.3mm이하) | 0.2 | 0.6 | | 1 | m | 0.60 |

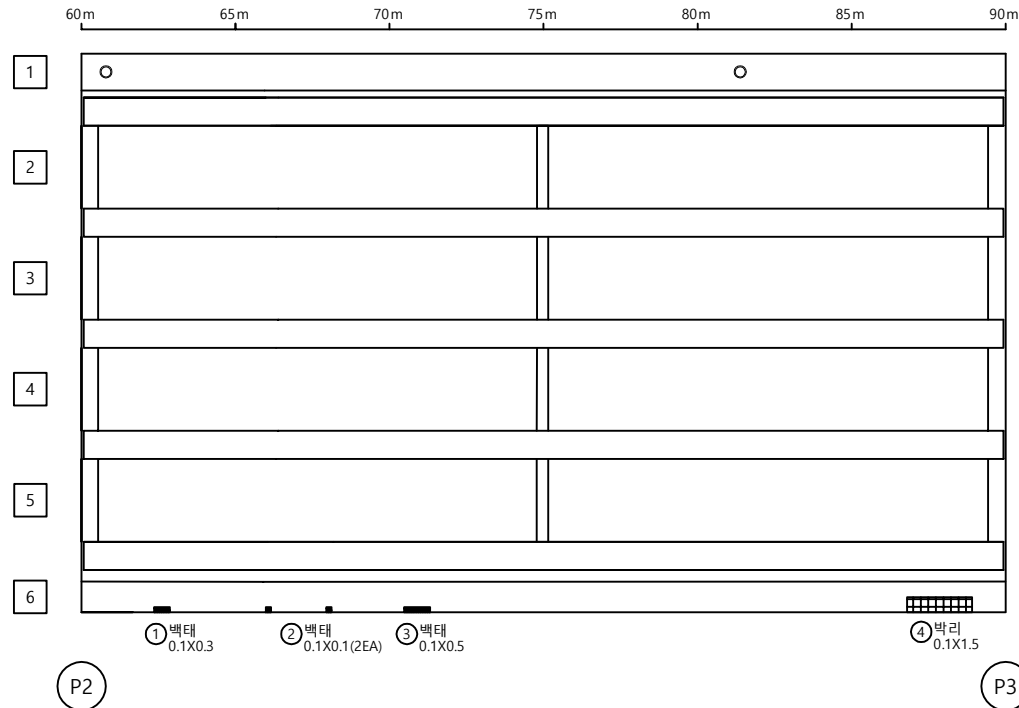
당사천교(울산) 바닥판하면 S3

| 번호 | 신/구 | 부재명 | 손 상 현 황 | 손 상 규 모 | | | | | 비고 |
|---|---|---|---|---|---|---|---|---|---|
| 1 | 구 | 바닥판 | 백태 | | 0.1 | 0.3 | 1 | m <sup>2</sup> | 0.03 |
| 2 | 구 | 바닥판 | 백태 | | 0.1 | 0.1 | 2 | m <sup>2</sup> | 0.02 |
| 3 | 구 | 바닥판 | 백태 | | 0.1 | 0.5 | 1 | m <sup>2</sup> | 0.05 |
| 4 | 구 | 바닥판 | 박리 | | 0.1 | 1.5 | 1 | m <sup>2</sup> | 0.15 |

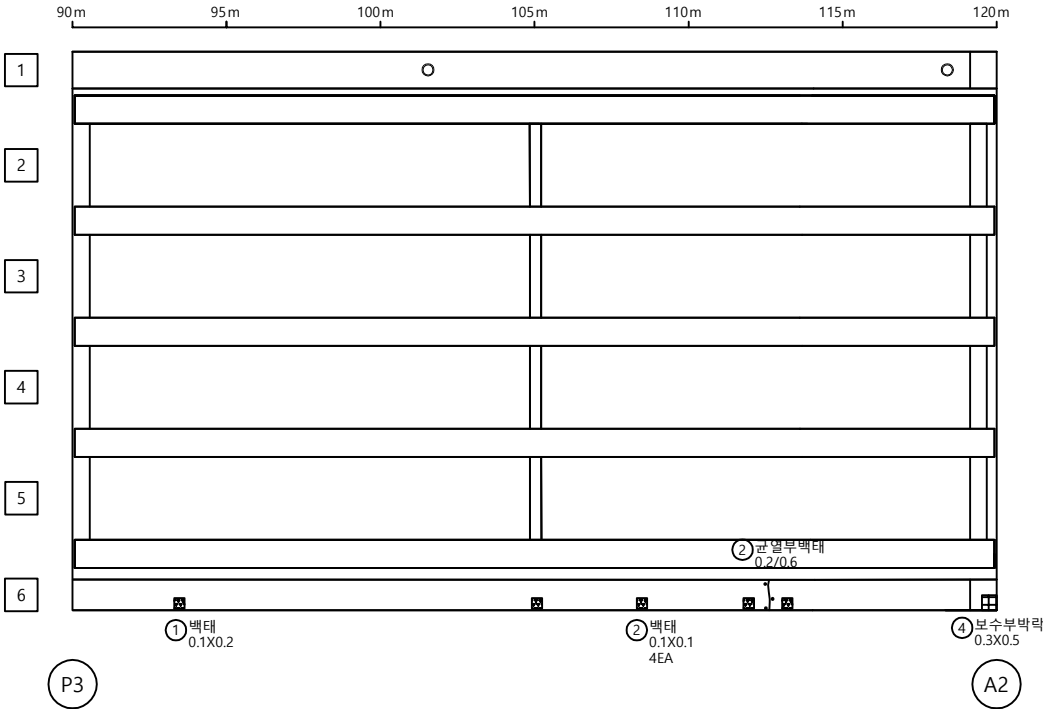
당사천교(울산) 바닥판하면 S4

| 번호 | 신/구 | 부재명 | 손 상 현 황 | 손 상 규 모 | | | | | 비고 |
|---|---|---|---|---|---|---|---|---|---|
| 1 | 구 | 바닥판 | 백태 | | 0.1 | 0.2 | 1 | m <sup>2</sup> | 0.02 |
| 2 | 구 | 바닥판 | 백태 | | 0.1 | 0.1 | 4 | m <sup>2</sup> | 0.04 |
| 3 | 구 | 바닥판 | 균열(0.3mm대만) | 0.2 | 0.6 | | 1 | m | 0.60 |
| 4 | 구 | 바닥판 | 박락 | | 0.3 | 0.5 | 1 | m <sup>2</sup> | 0.15 |

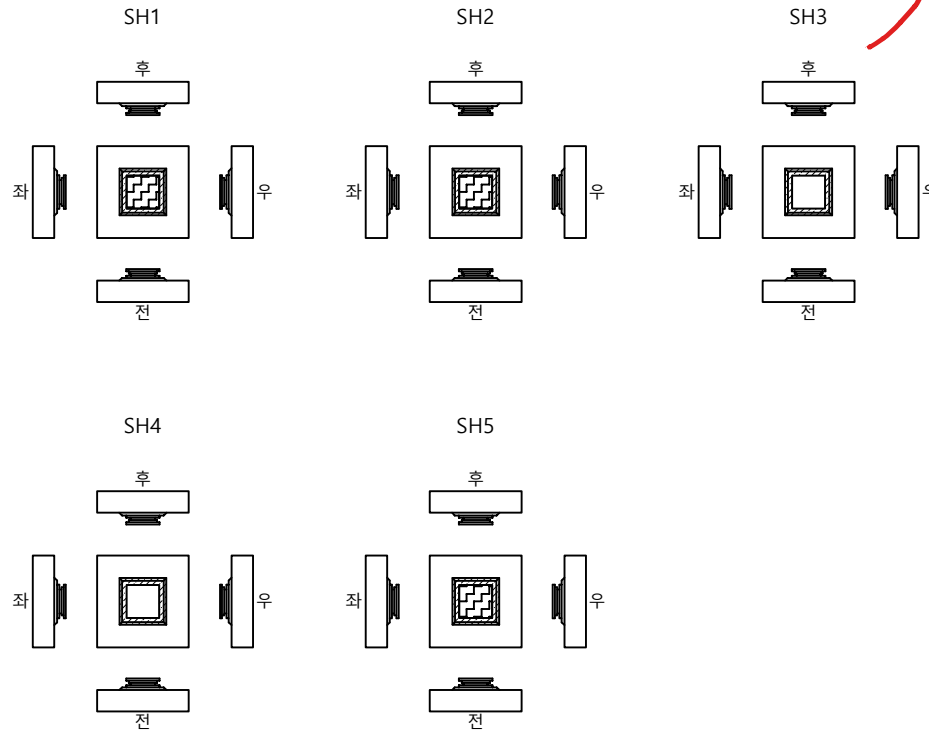
| 번호 | 신/구 | 부재명 | 손상현황 | 손상규모 | | | | | 비고 |
|---|---|---|---|---|---|---|---|---|---|
| 2 | 구 | 교량받침 | 플레이트 부식 | | | | | EA | 5.00 |

- ① 받침본체밀림(전구간)  
SEA  
② 플레이트부식  
3EA

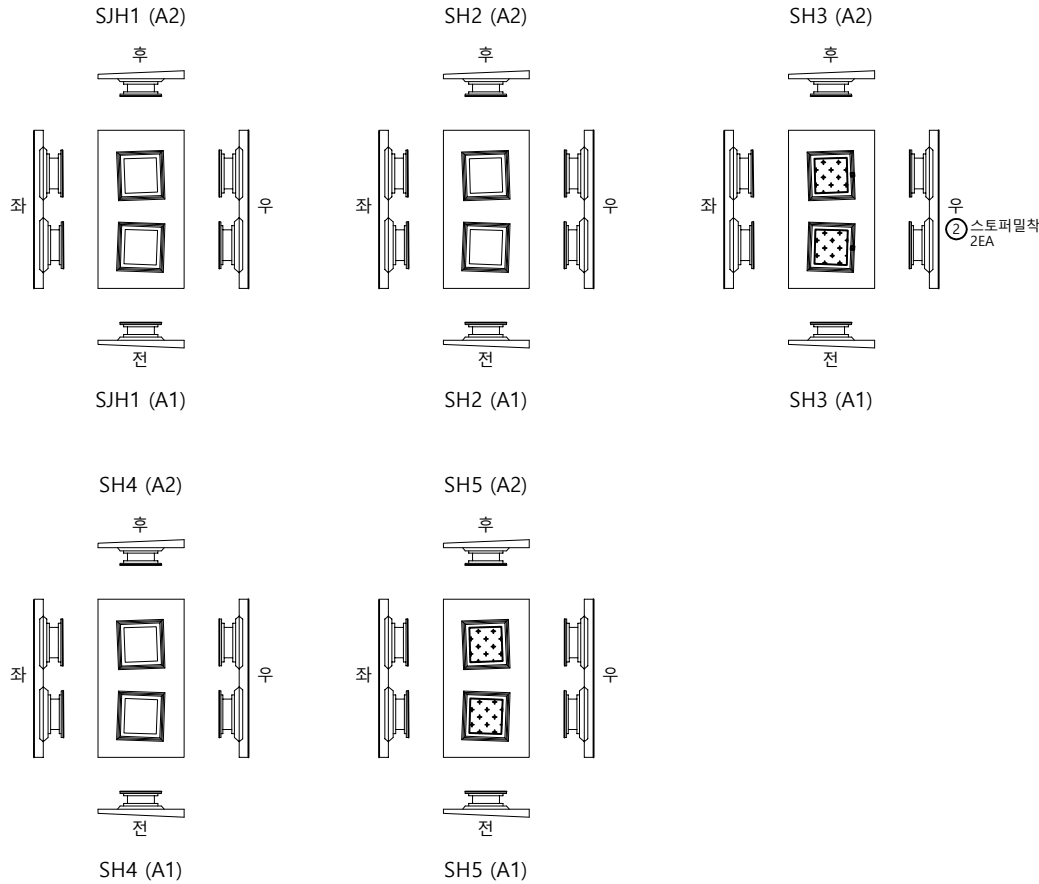
| 번호 | 신/구 | 부재명 | 손 상 현 황 | 손 상 규 모 | | | | | 비고 |
|---|---|---|---|---|---|---|---|---|---|
| 1 | 구 | 교량받침 | 플레이트 부식 | | | | 4 | EA | 4.00 |

① 플레이트부식  
4EA

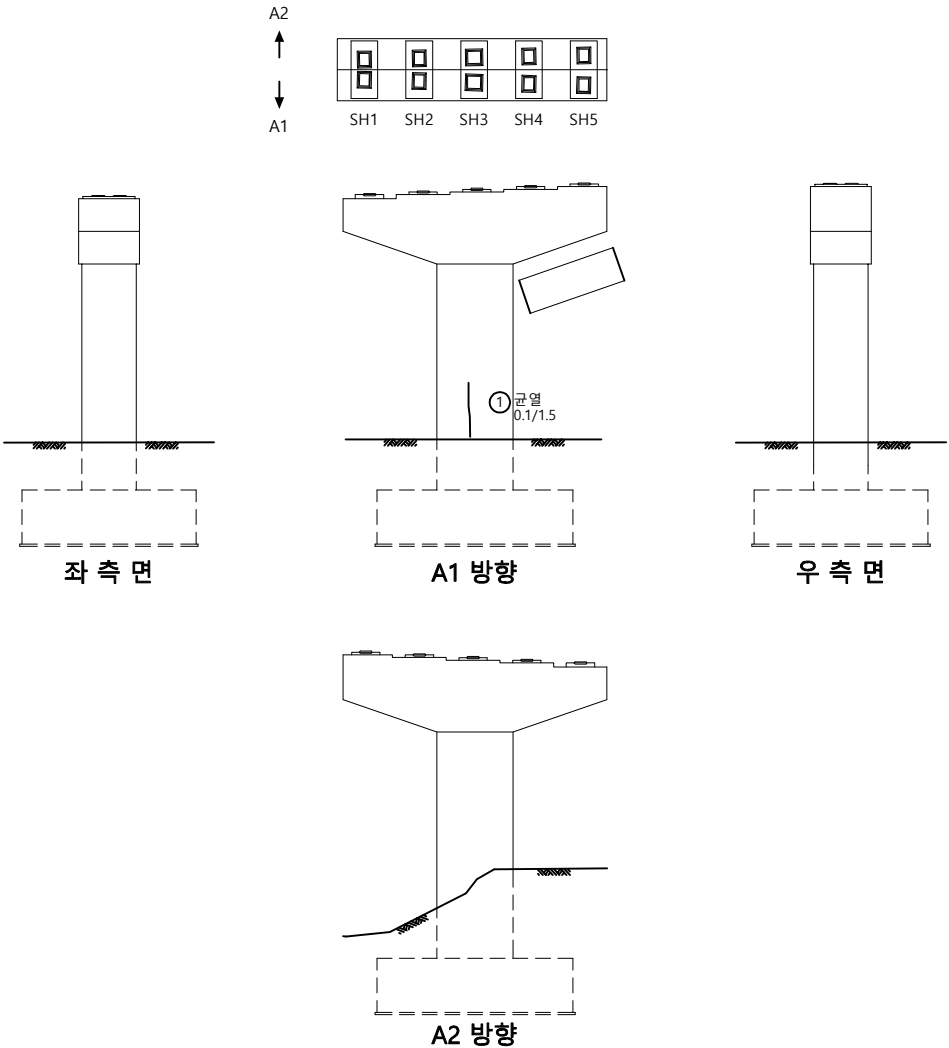
| 교각 | | | | | | | | | |
|---|---|---|---|---|---|---|---|---|---|
| 1 | 구 | 기둥부 | 균열(0.3mm미만) | 0.1 | 1.5 | | 1 | m | 1.50 |

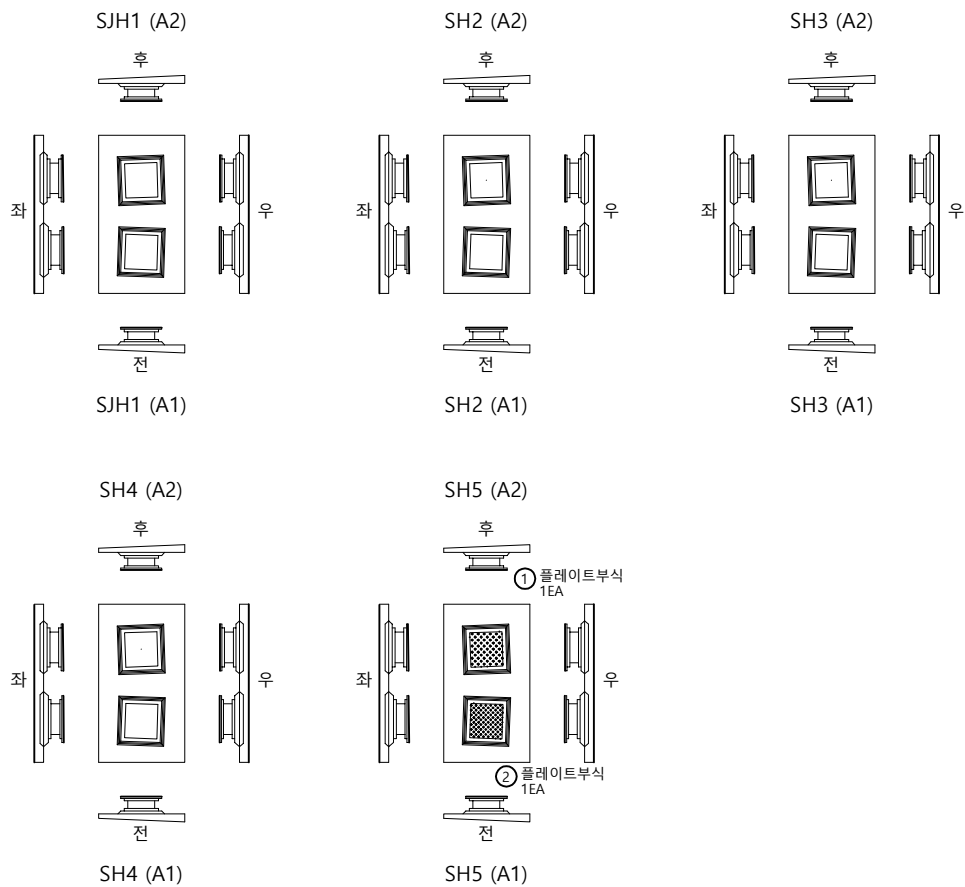
당사천교(울산) 받침장치 P3

| 받침장치 | | | | | | | | | |
|---|---|---|---|---|---|---|---|---|---|
| 1 | 구 | 교량받침 | 플레이트 부식 | | | | 1 | EA | 1.00 |
| 2 | 신 | 교량받침 | 플레이트 부식 | | | | 1 | EA | 1.00 |
