당사천교(울산) 교면포장 S1

2023년 부산울산고속도로 정밀안전점검 및 성능평가용역

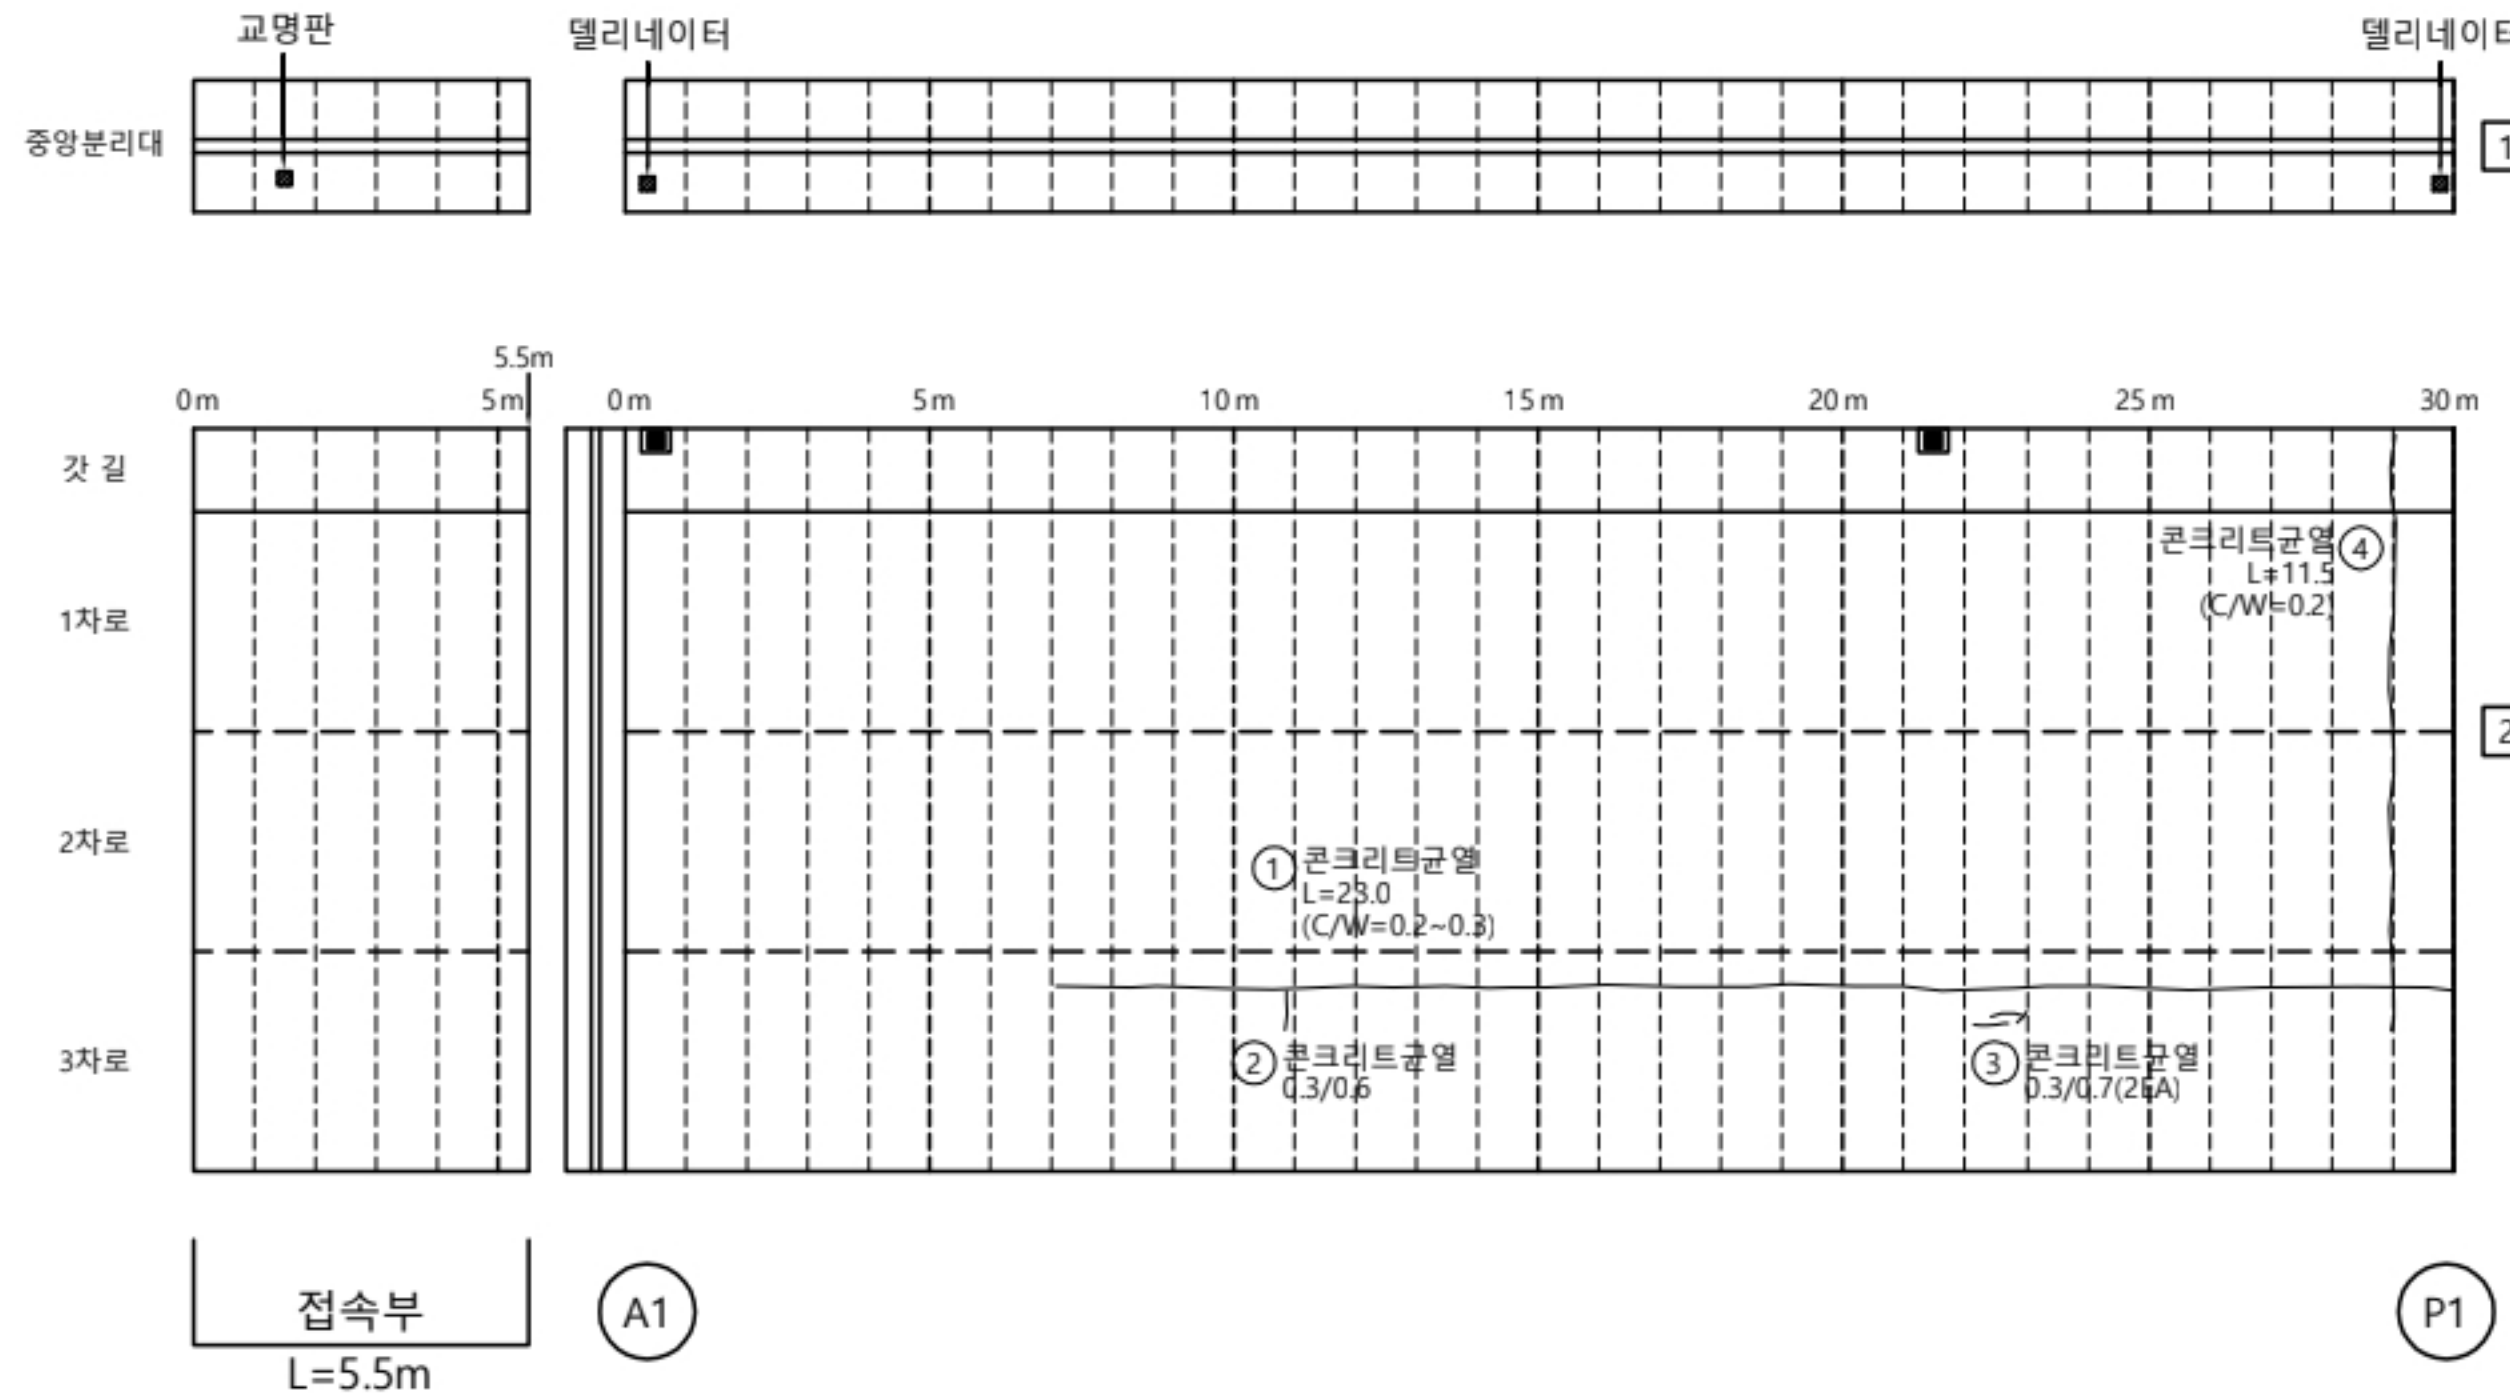
| 번호 | 선/구 | 부재명 | 손상현황 | 손상규모 | | | | | 비고 |
|---|---|---|---|---|---|---|---|---|---|
| 1 | 구 | 교면포장 | 포장균열 | 0.3 | 23.0 | | 1 | m | 23.00 |
| 2 | 구 | 교면포장 | 포장균열 | 0.3 | 0.6 | | 1 | m | 0.60 |
| 3 | 구 | 교면포장 | 포장균열 | 0.3 | 0.7 | | 2 | m | 1.40 |
| 4 | 구 | 교면포장 | 포장균열 | 0.2 | 11.5 | | 1 | m | 11.50 |

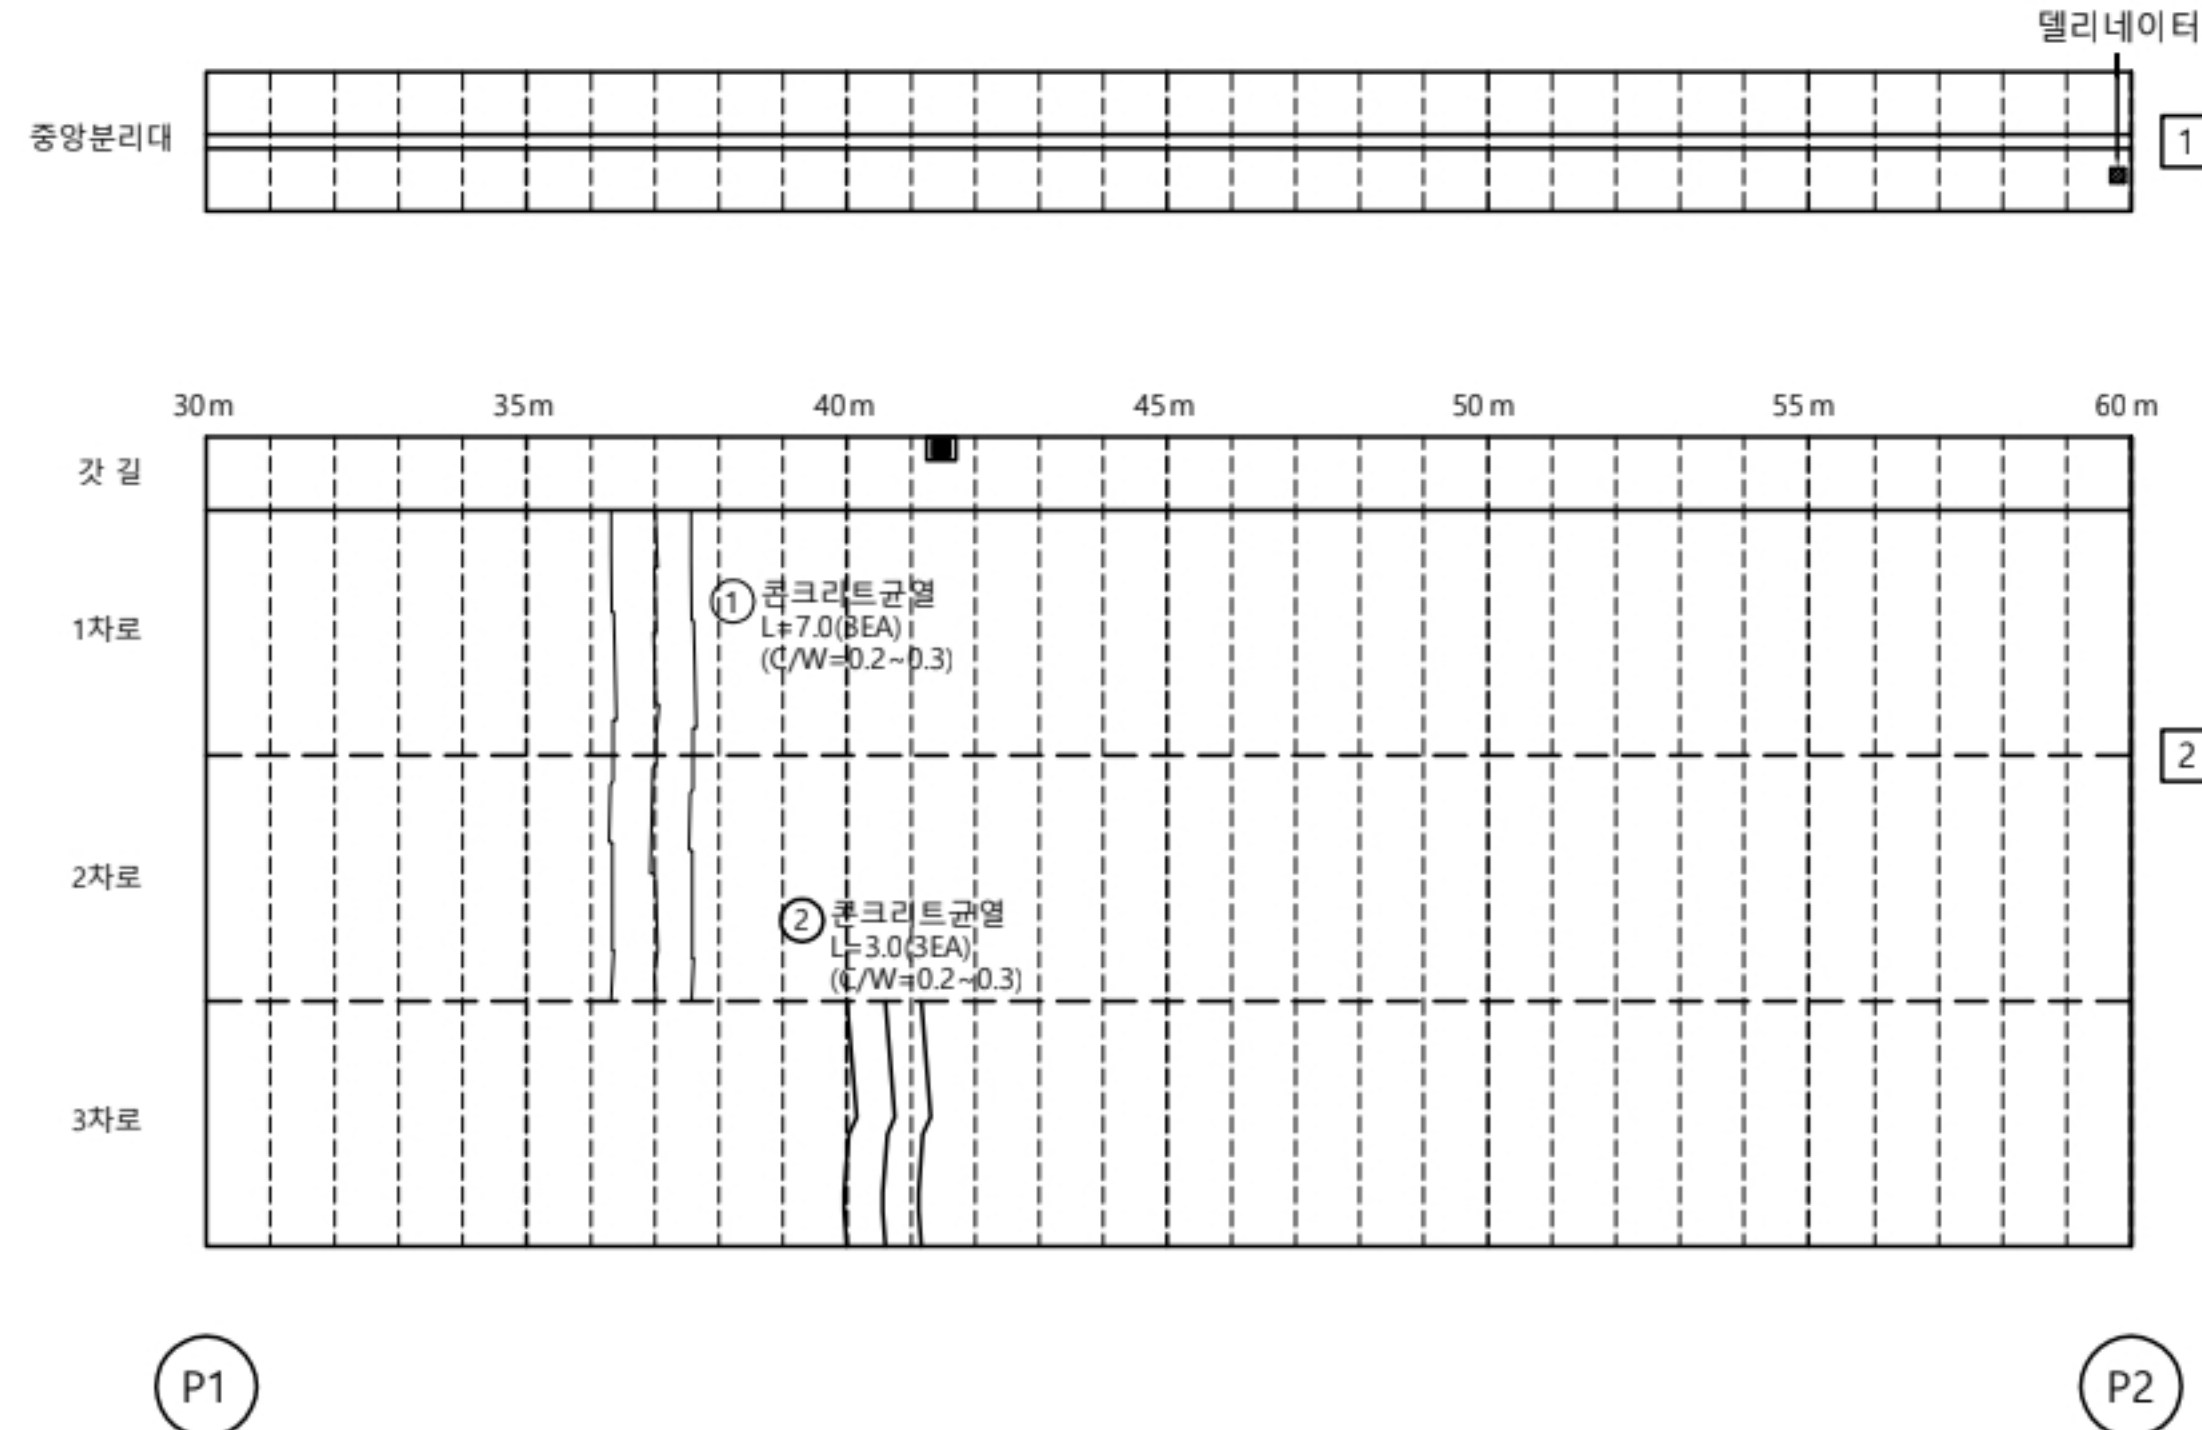
당사천교(울산) 교면포장 S2

| 번호 | 선/구 | 부재명 | 손상현황 | 손상규모 | | | | | | 비고 |
|---|---|---|---|---|---|---|---|---|---|---|
| 1 | 구 | 교면포장 | 포장균열 | 0.3 | 7.0 | | 3 | m | 21.00 | |
| 2 | 구 | 교면포장 | 포장균열 | 0.3 | 3.0 | | 3 | m | 9.00 | |

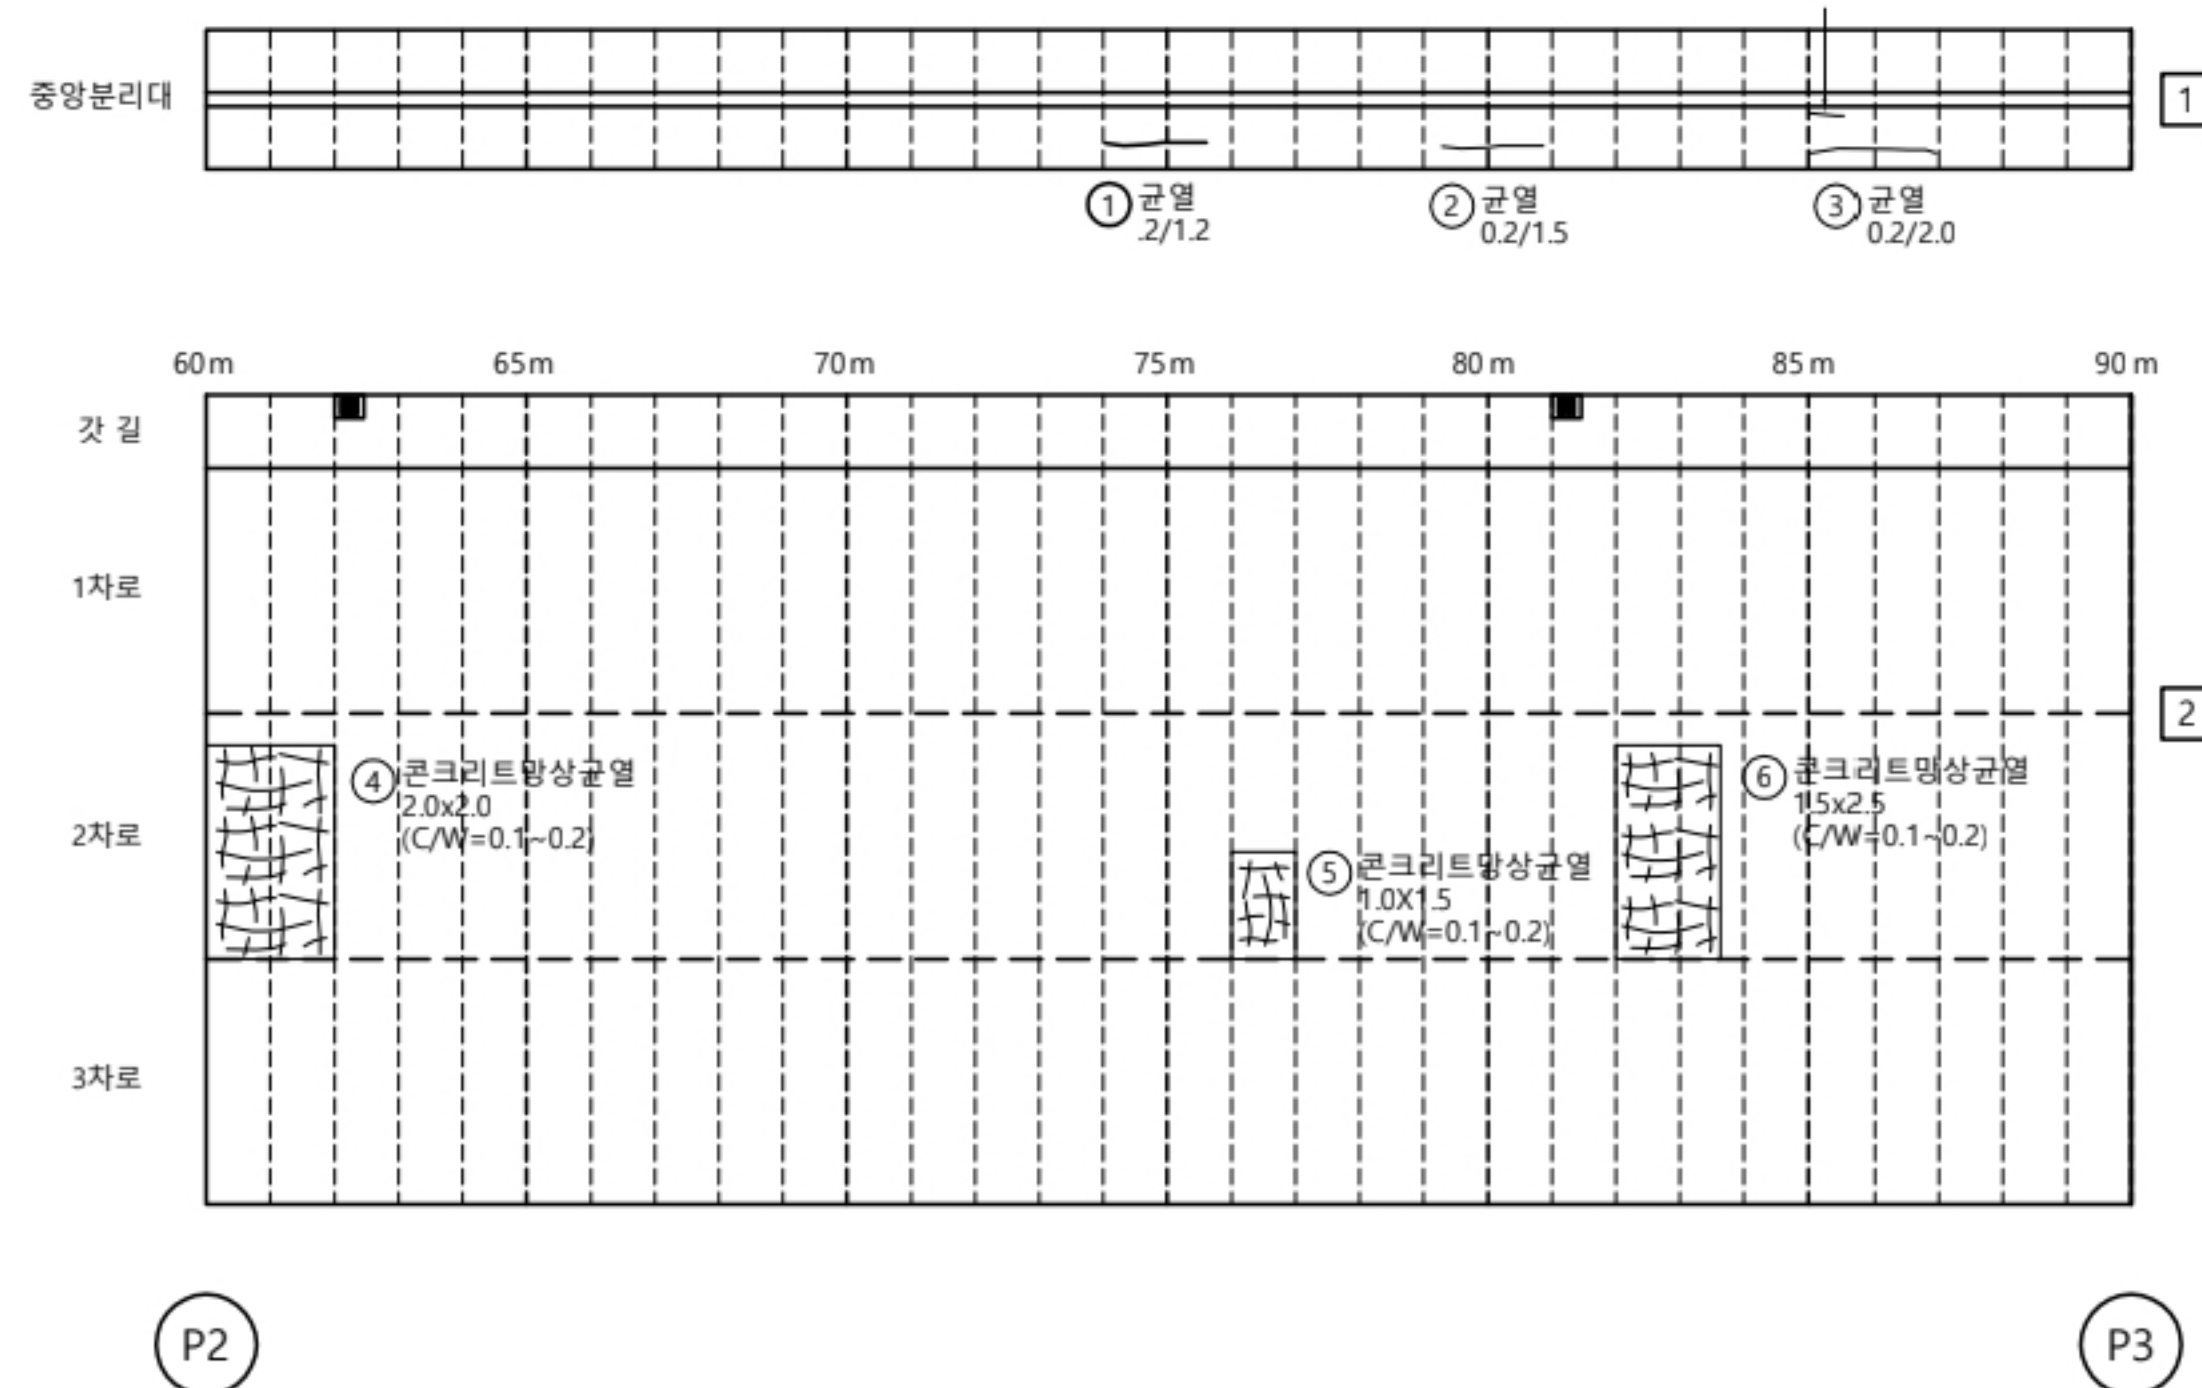
당사천교(울산) 교면포장 S3

| 번호 | 선/구 | 부재명 | 손상현황 | 손상규모 | | | | | | 비고 |
|---|---|---|---|---|---|---|---|---|---|---|
| 1 | 구 | 방호벽 | 균열(0.3mm미만) | 0.2 | 1.2 | | 1 | m | 1.20 | |
| 2 | 구 | 방호벽 | 균열(0.3mm미만) | 0.2 | 1.5 | | 1 | m | 1.50 | |
| 3 | 구 | 방호벽 | 균열(0.3mm미만) | 0.2 | 2.0 | | 1 | m | 2.00 | |
| 4 | 구 | 교면포장 | 포장 명상균열 | 0.2 | 2.0 | 2.0 | 1 | m <sup>2</sup> | 4.00 | |
| 5 | 구 | 교면포장 | 포장 명상균열 | 0.2 | 1.0 | 1.5 | 1 | m <sup>2</sup> | 1.50 | |
| 6 | 구 | 교면포장 | 포장 명상균열 | 0.2 | 1.5 | 2.5 | 1 | m <sup>2</sup> | 3.75 | |

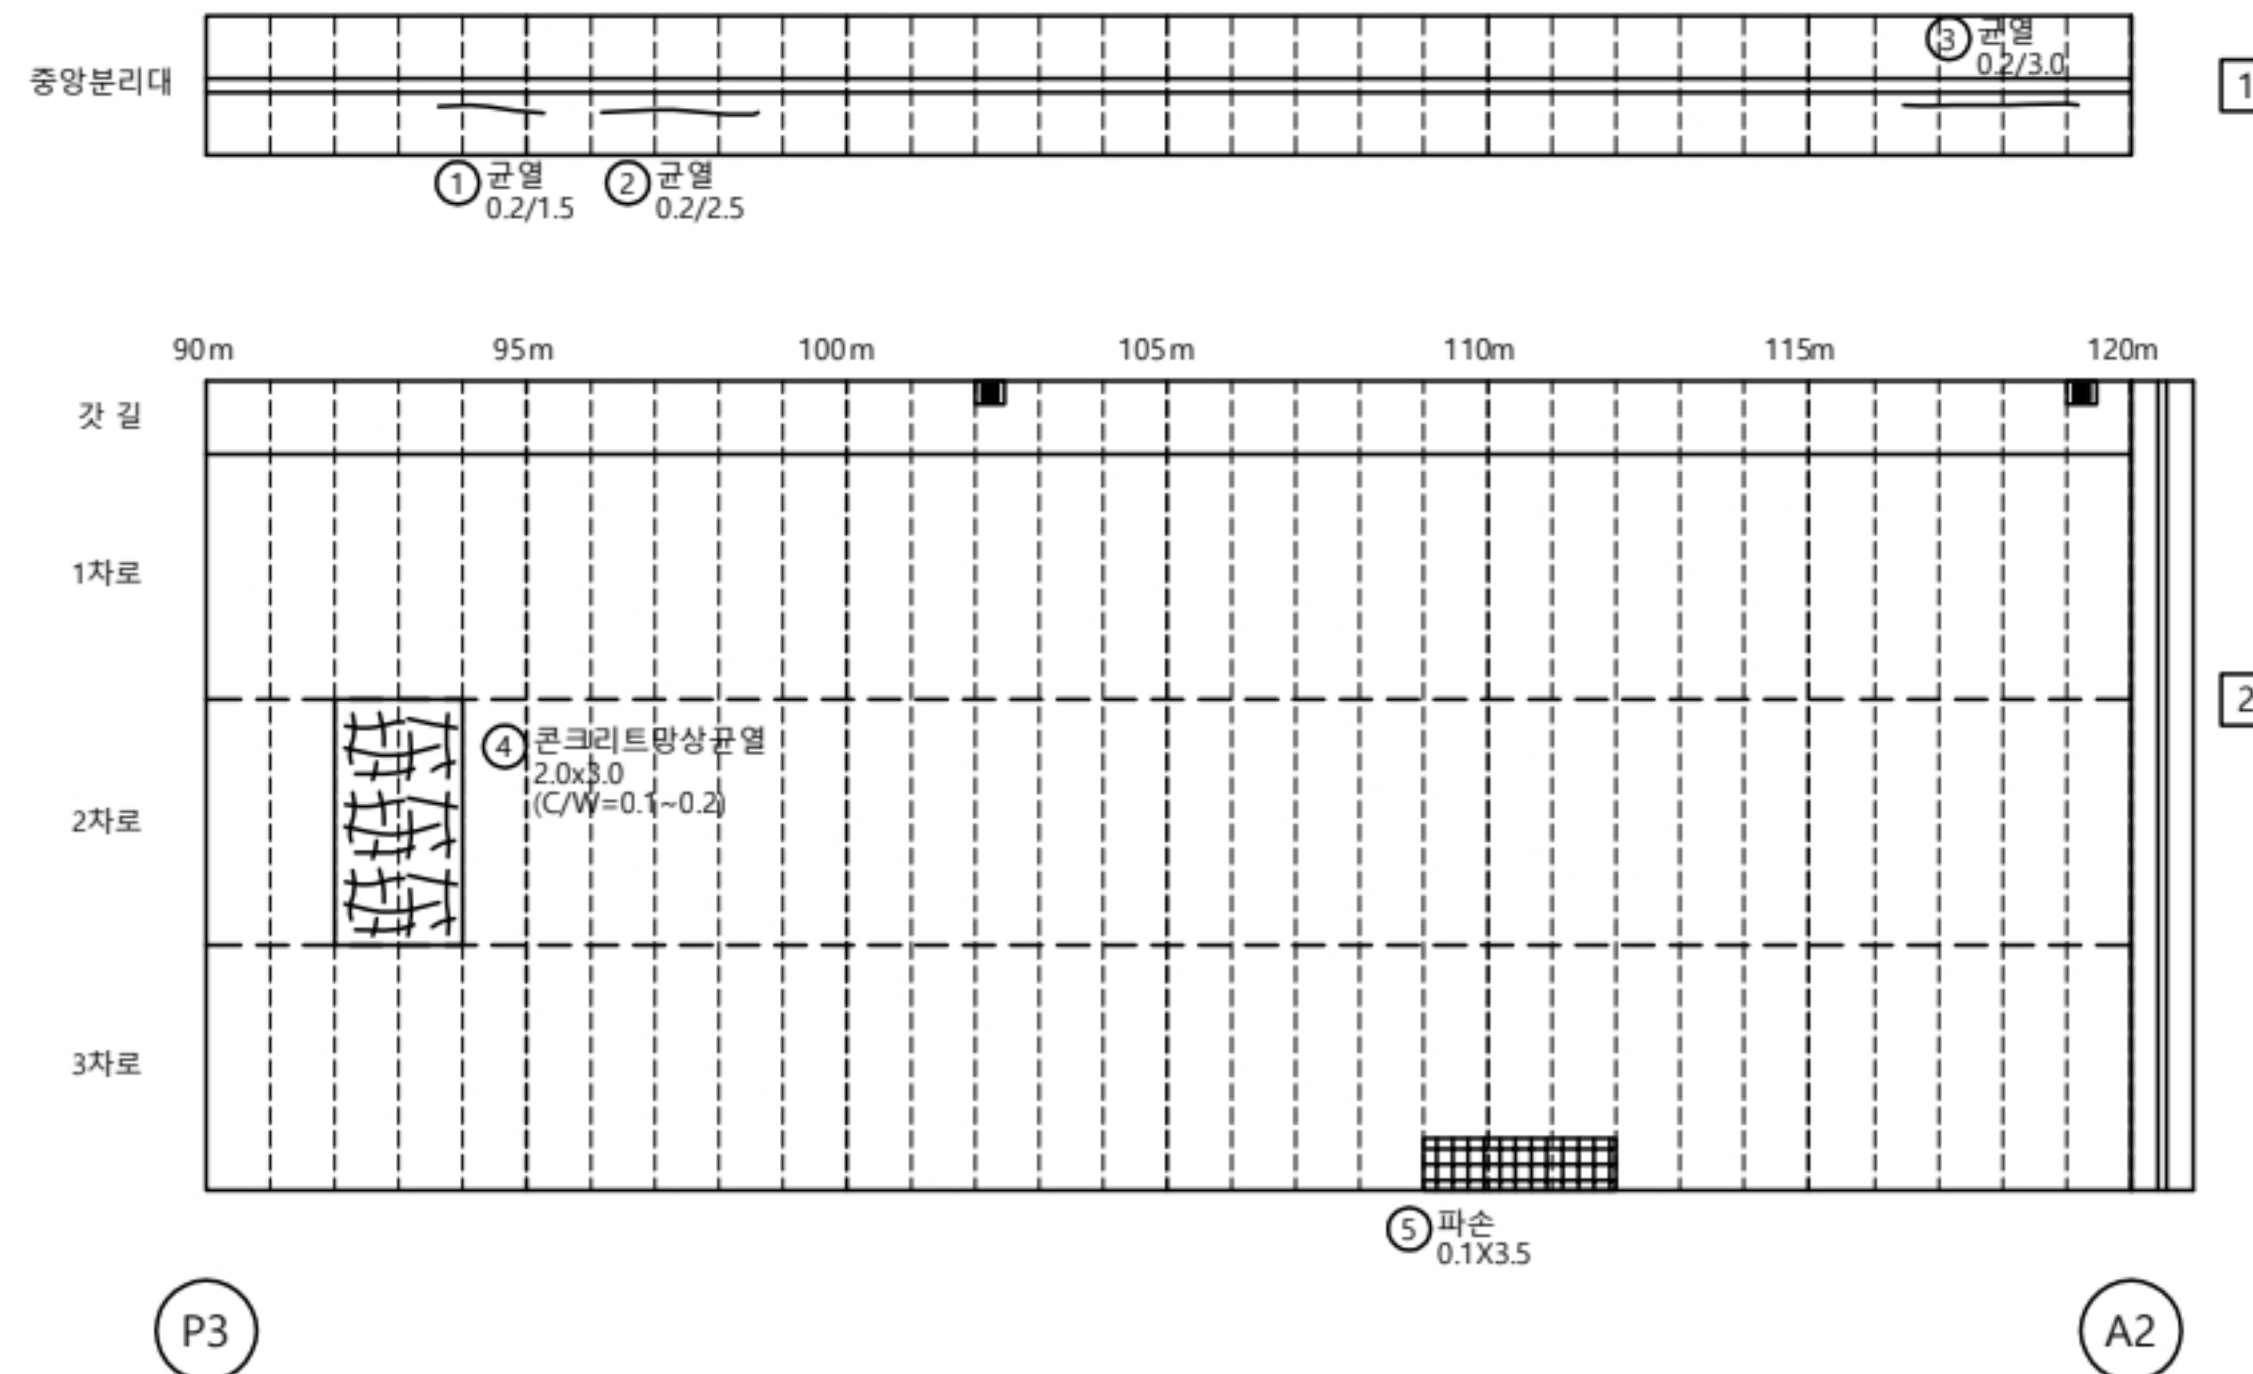
당사천교(울산) 교면포장 S4

| 번호 | 선/구 | 부재명 | 손상현황 | 손상규모 | | | | | 비고 |
|---|---|---|---|---|---|---|---|---|---|
| 1 | 구 | 방호벽 | 균열(0.3mm미만) | 0.2 | 1.5 | | 1 | m | 1.50 |
| 2 | 구 | 방호벽 | 균열(0.3mm미만) | 0.2 | 2.5 | | 1 | m | 2.50 |
| 3 | 구 | 방호벽 | 균열(0.3mm미만) | 0.2 | 3.0 | | 1 | m | 3.00 |
| 4 | 구 | 교면포장 | 포장 명상균열 | 0.2 | 2.0 | 3.0 | 1 | m <sup>2</sup> | 6.00 |
| 5 | 구 | 교면포장 | 포장 파손 | | 0.1 | 3.5 | 1 | m <sup>2</sup> | 0.35 |

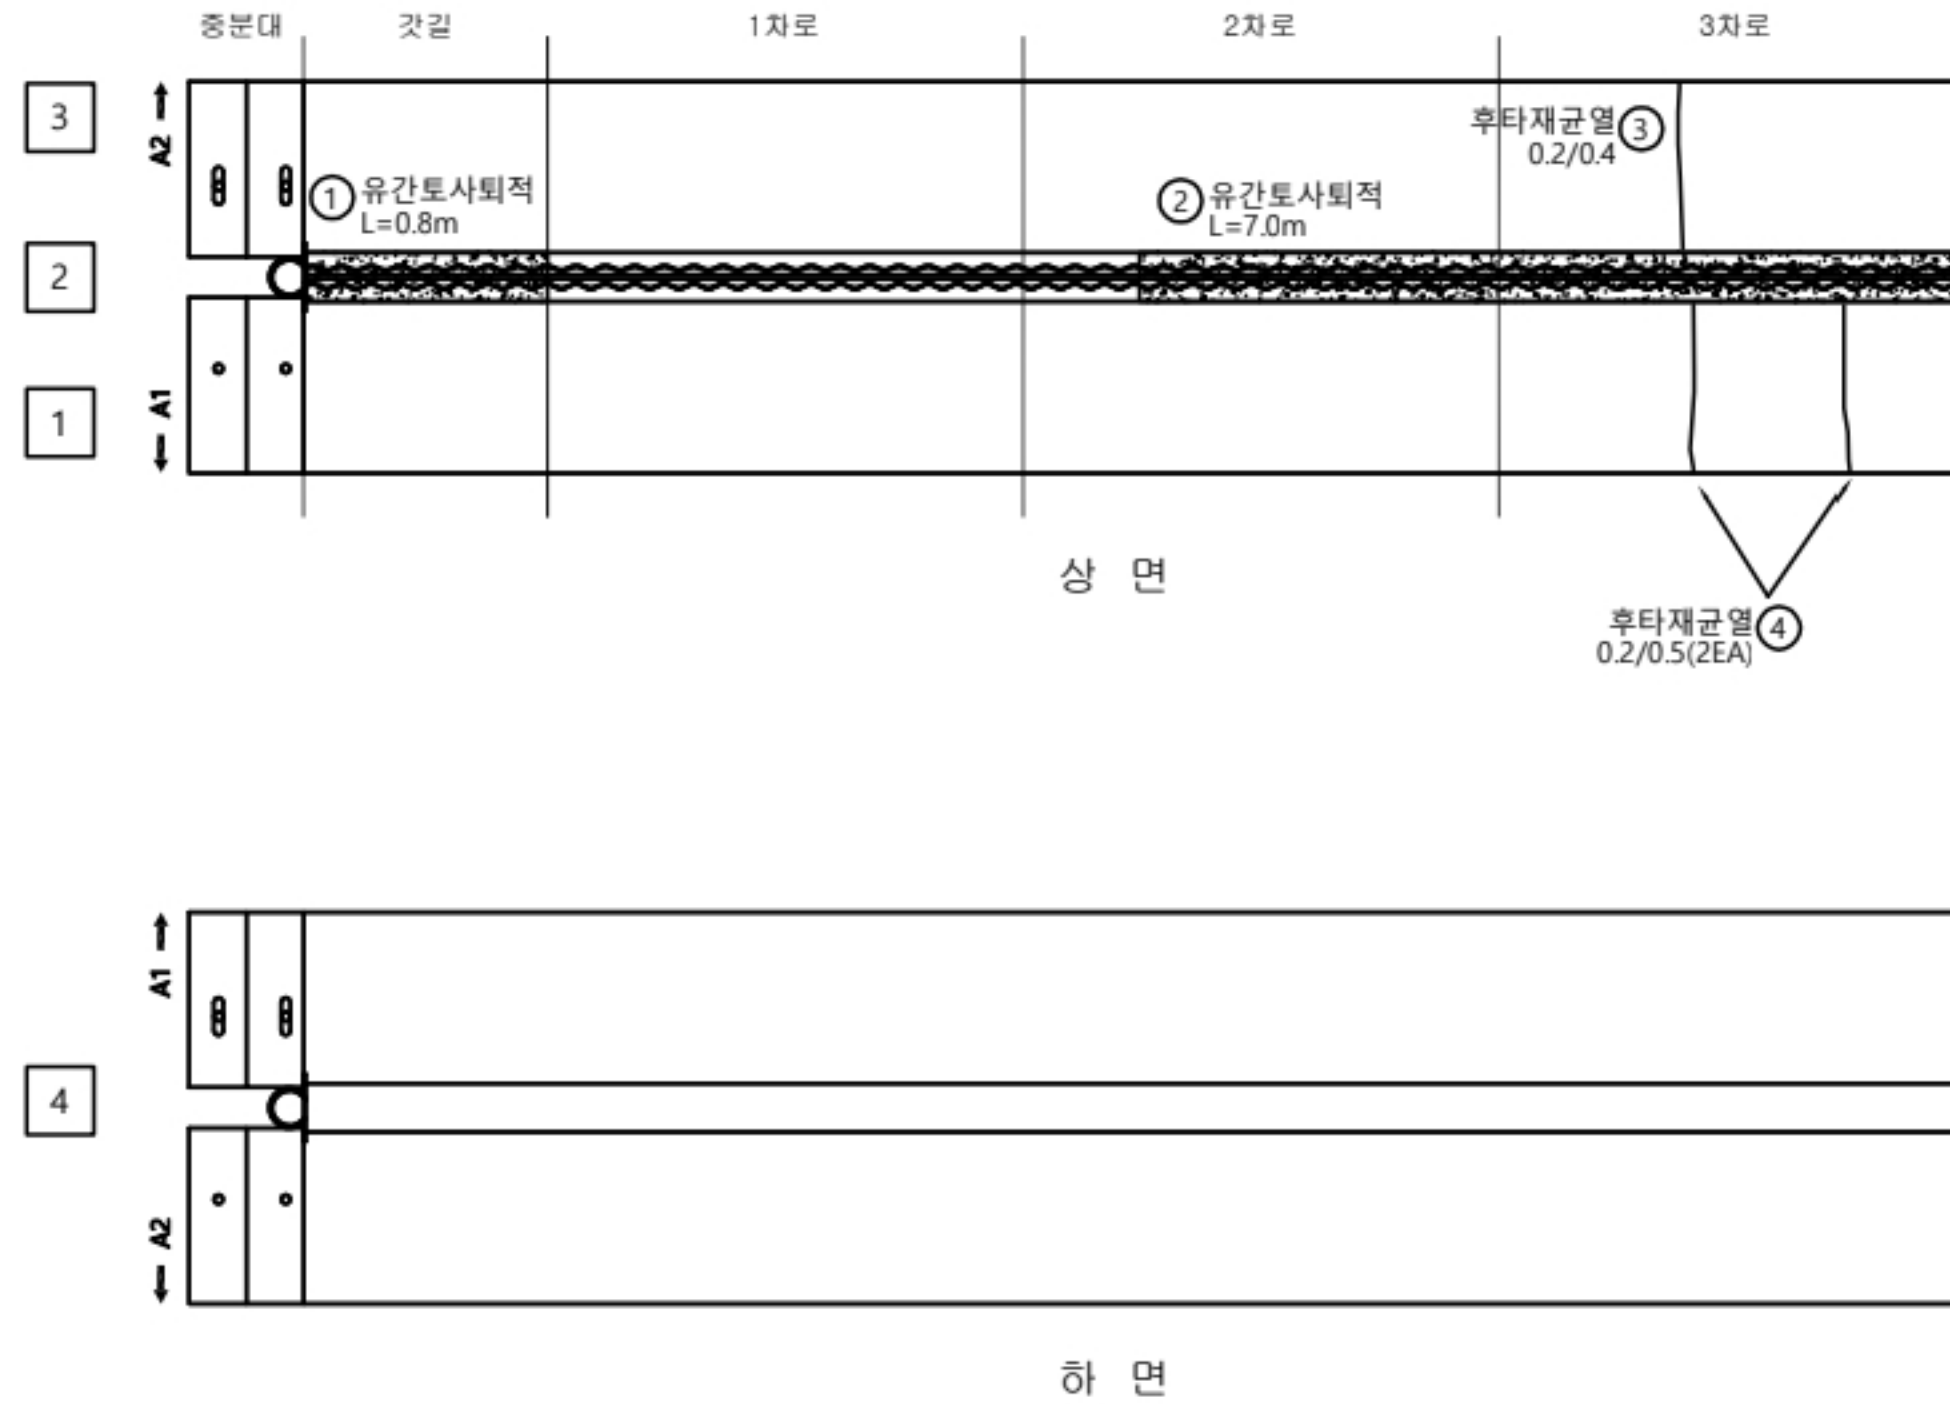
당사천교(울산) 신축이음 A1

| 번호 | 선/구 | 부재명 | 손상현황 | 손상규모 | | | | | 비고 |
|---|---|---|---|---|---|---|---|---|---|
| 1 | 구 | 신축이음 | 유간토사퇴적 | | 0.8 | | 1 | m | 0.80 |
| 2 | 구 | 신축이음 | 유간토사퇴적 | | 7.0 | | 1 | m | 7.00 |
| 3 | 구 | 신축이음 | 후타재균열 | 0.2 | 0.4 | | 1 | m | 0.40 |
| 4 | 구 | 신축이음 | 후타재 균열 | 0.2 | 0.5 | | 2 | m | 1.00 |

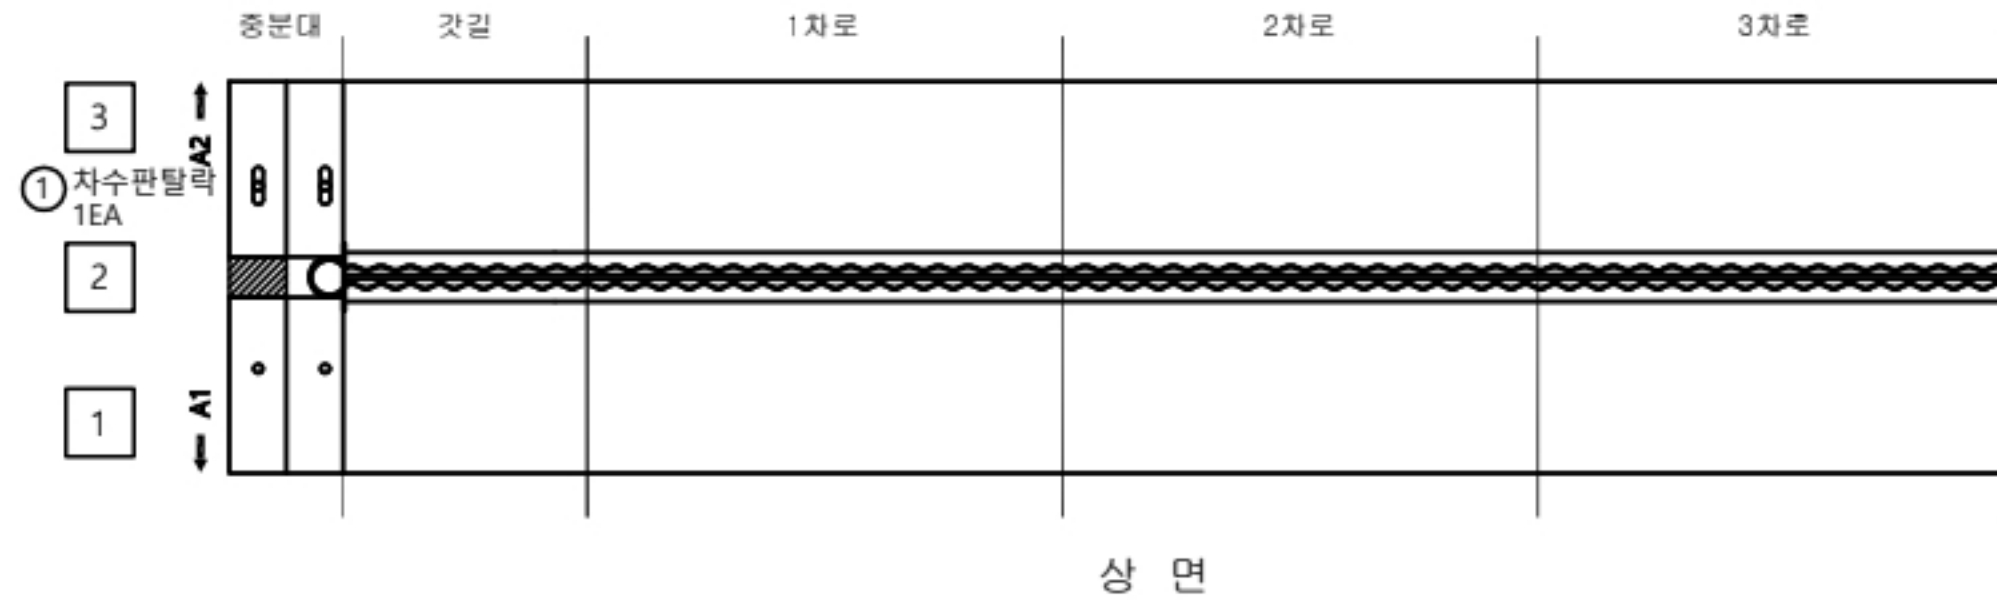
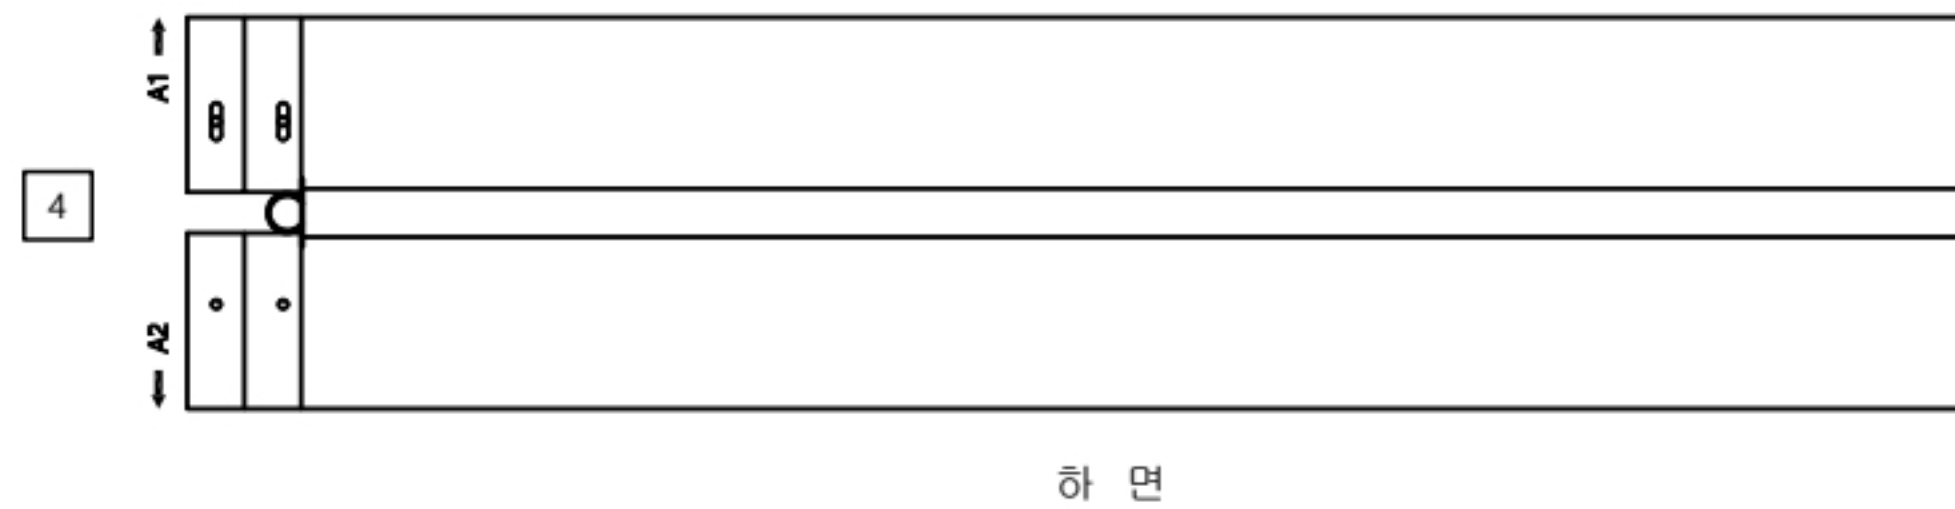
당사천교(울산) 신축이음 A2

| 번호 | 선/구 | 부재명 | 손상현황 | 손상규모 | | | | | | 비고 |
|---|---|---|---|---|---|---|---|---|---|---|
| 1 | 구 | 신축이음 | 차수관 탈락 | | | | 1 | EA | 1.00 | |

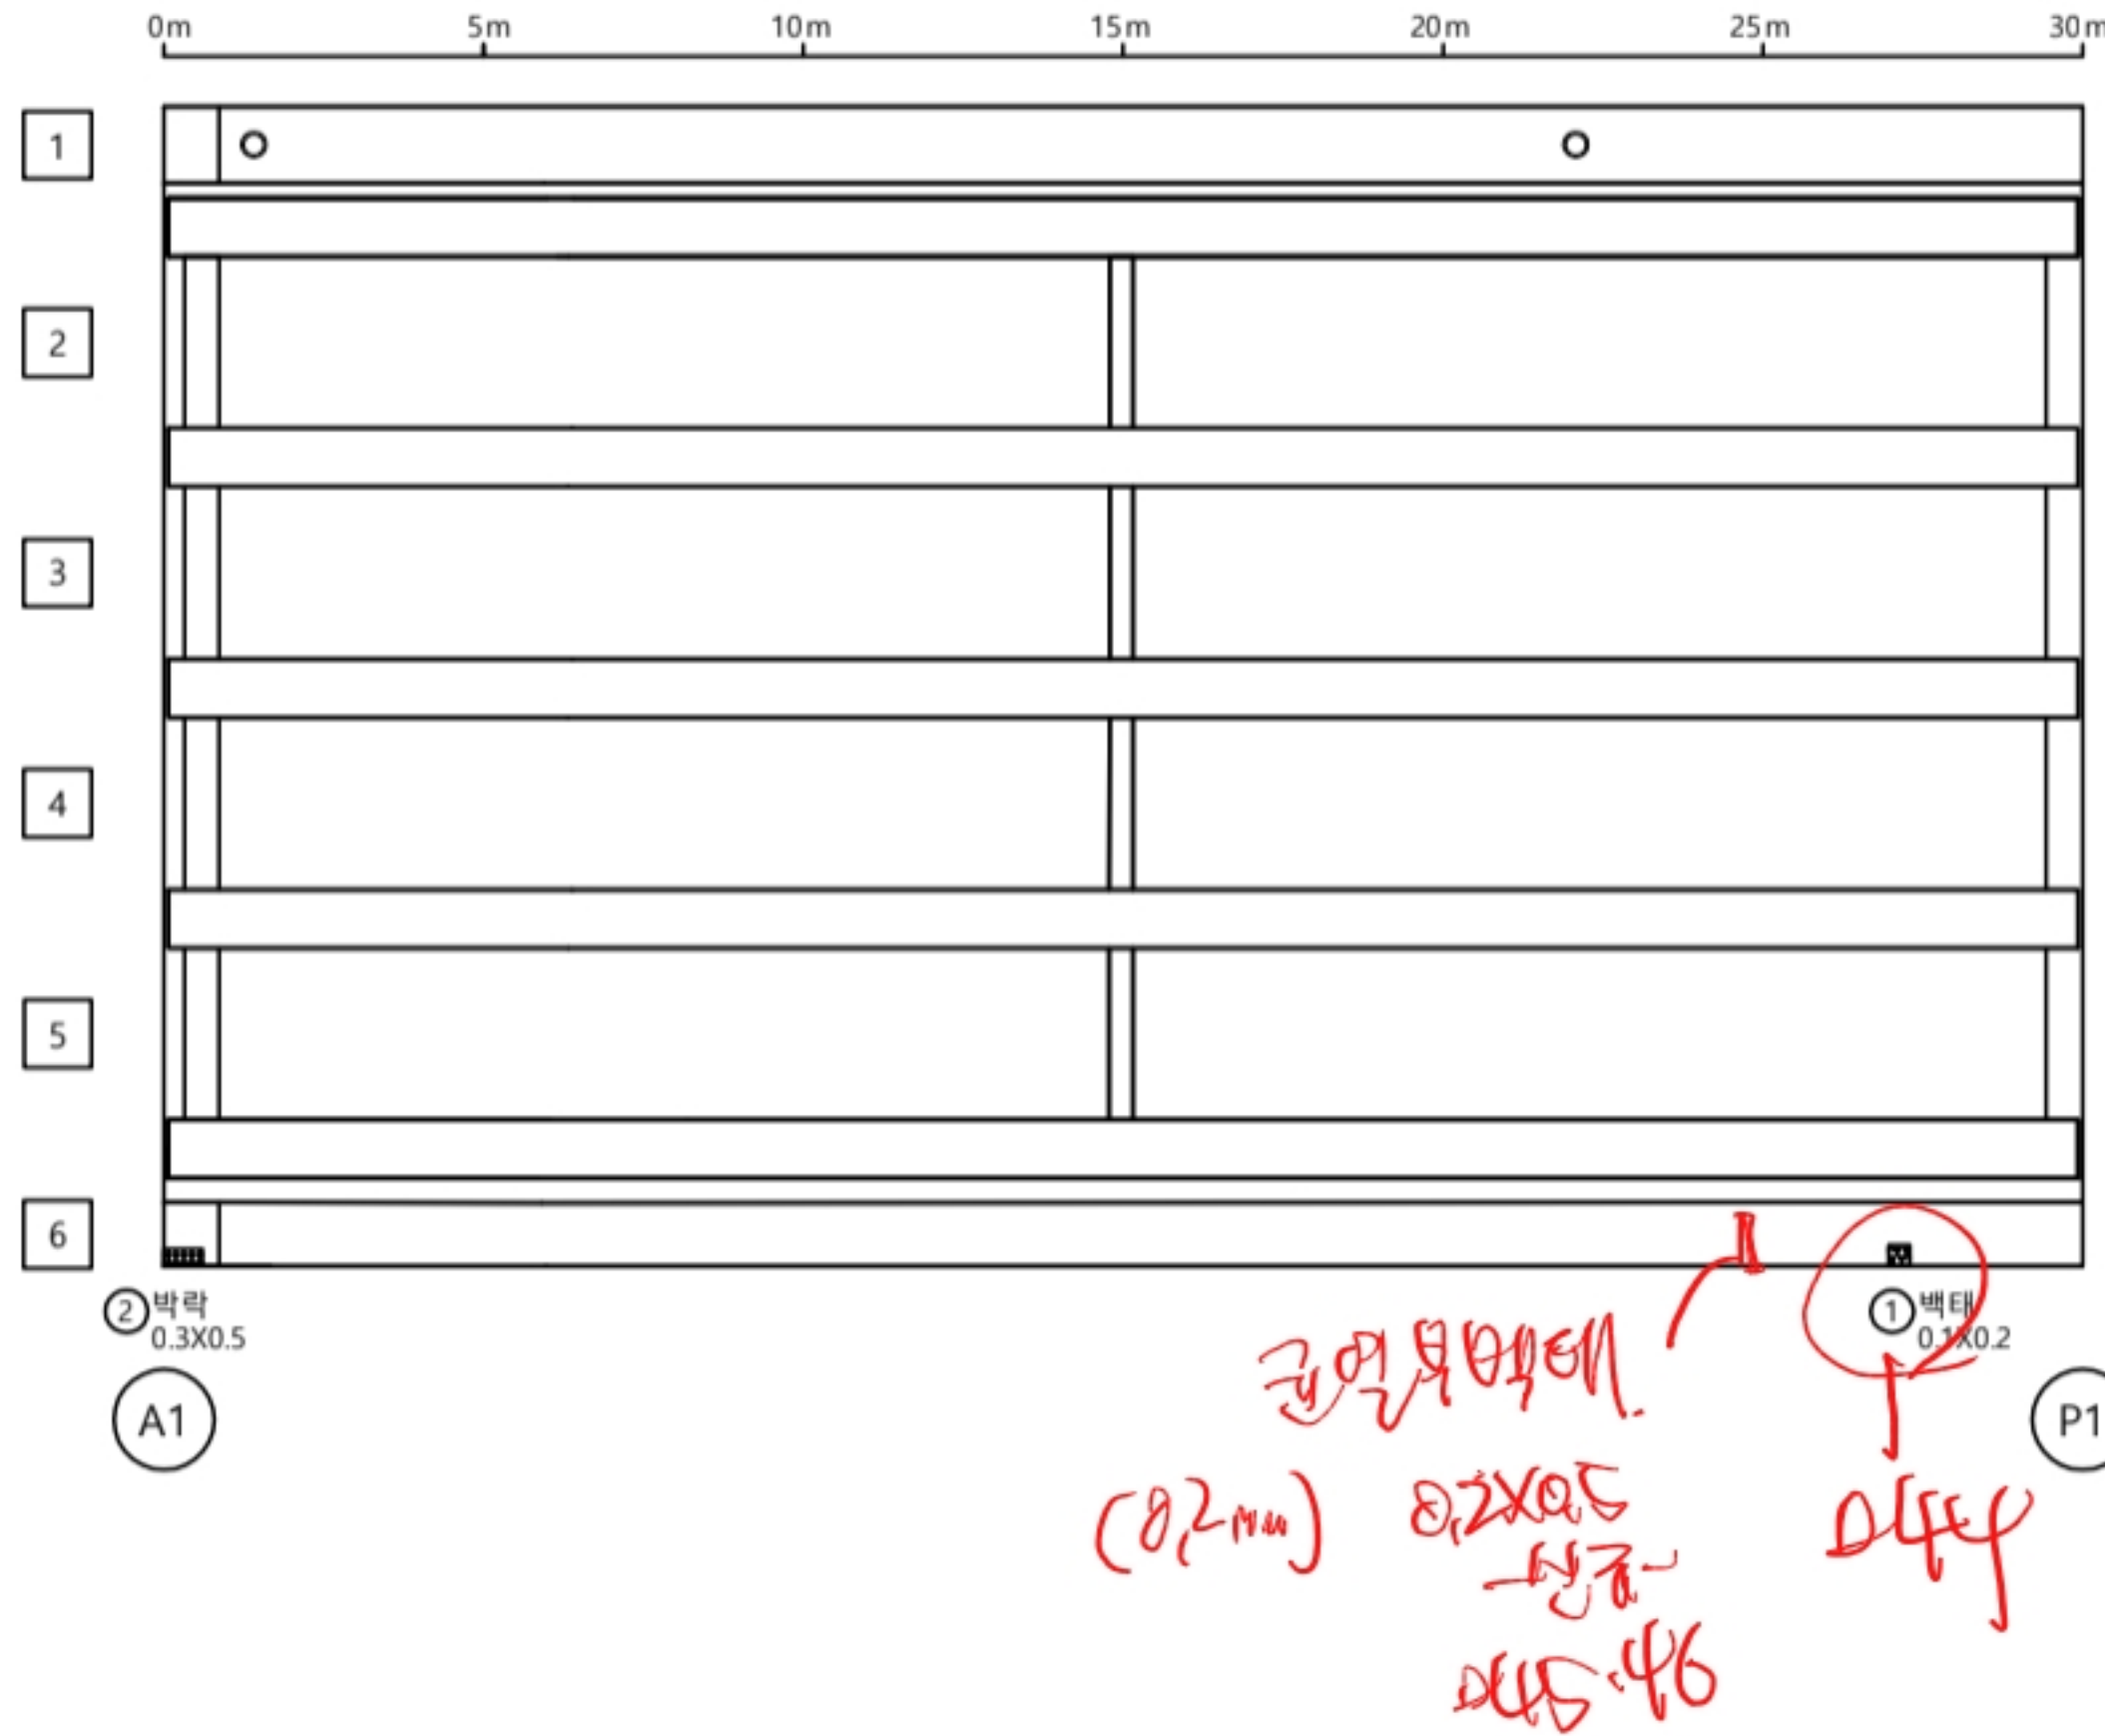
당사천교(울산) 바닥판하면 S1

| 바닥판 | | | | | | | | | |
|---|---|---|---|---|---|---|---|---|---|
| 1 | 구 | 바닥판 | 백태 | | 0.1 | 0.2 | 1 | m <sup>2</sup> | 0.02 |
| 2 | 구 | 바닥판 | 박리 | | 0.3 | 0.5 | 1 | m <sup>2</sup> | 0.15 |
