당사천교(울산) 교면포장 S1

2023년 부산울산고속도로 정밀안전점검 및 성능평가용역

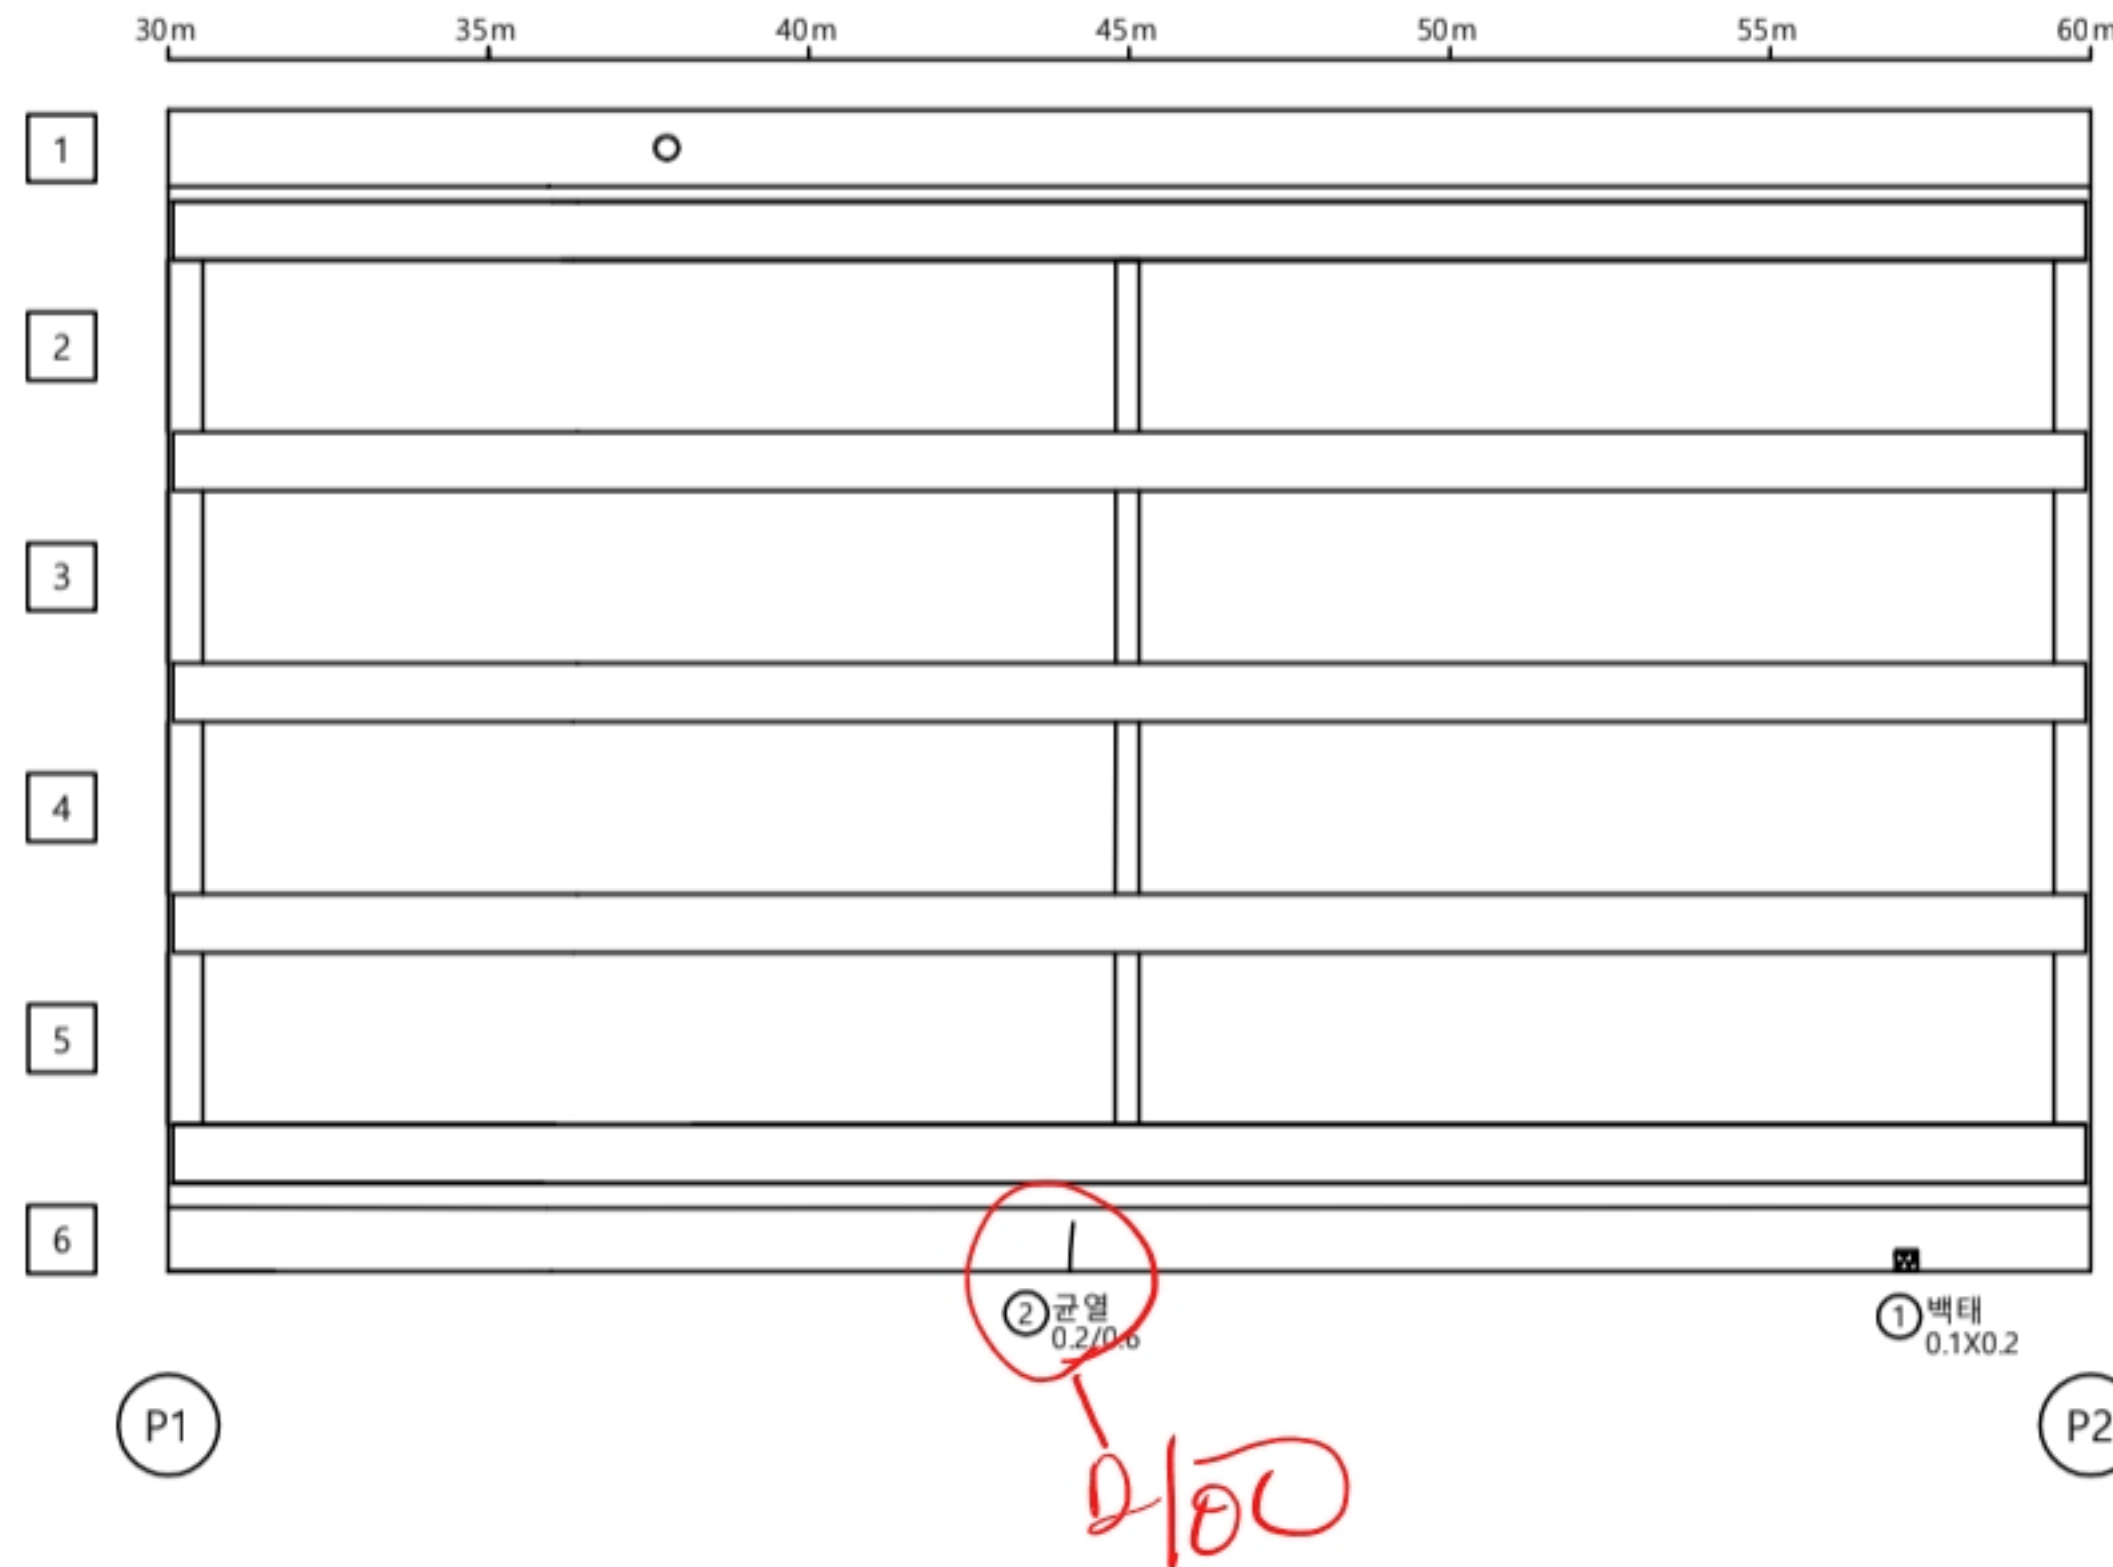
당사천교(울산) 바닥판하면 S2

| 변호 | 선/구 | 부재명 | 손상현황 | 손상규모 | | | | | | 비고 |
|---|---|---|---|---|---|---|---|---|---|---|
| 1 | 구 | 바닥판 | 백태 | | 0.1 | 0.2 | 1 | m <sup>2</sup> | 0.02 | |
| 2 | 구 | 바닥판 | 균열(0.3mm미만) | 0.2 | 0.6 | | 1 | m | 0.60 | |

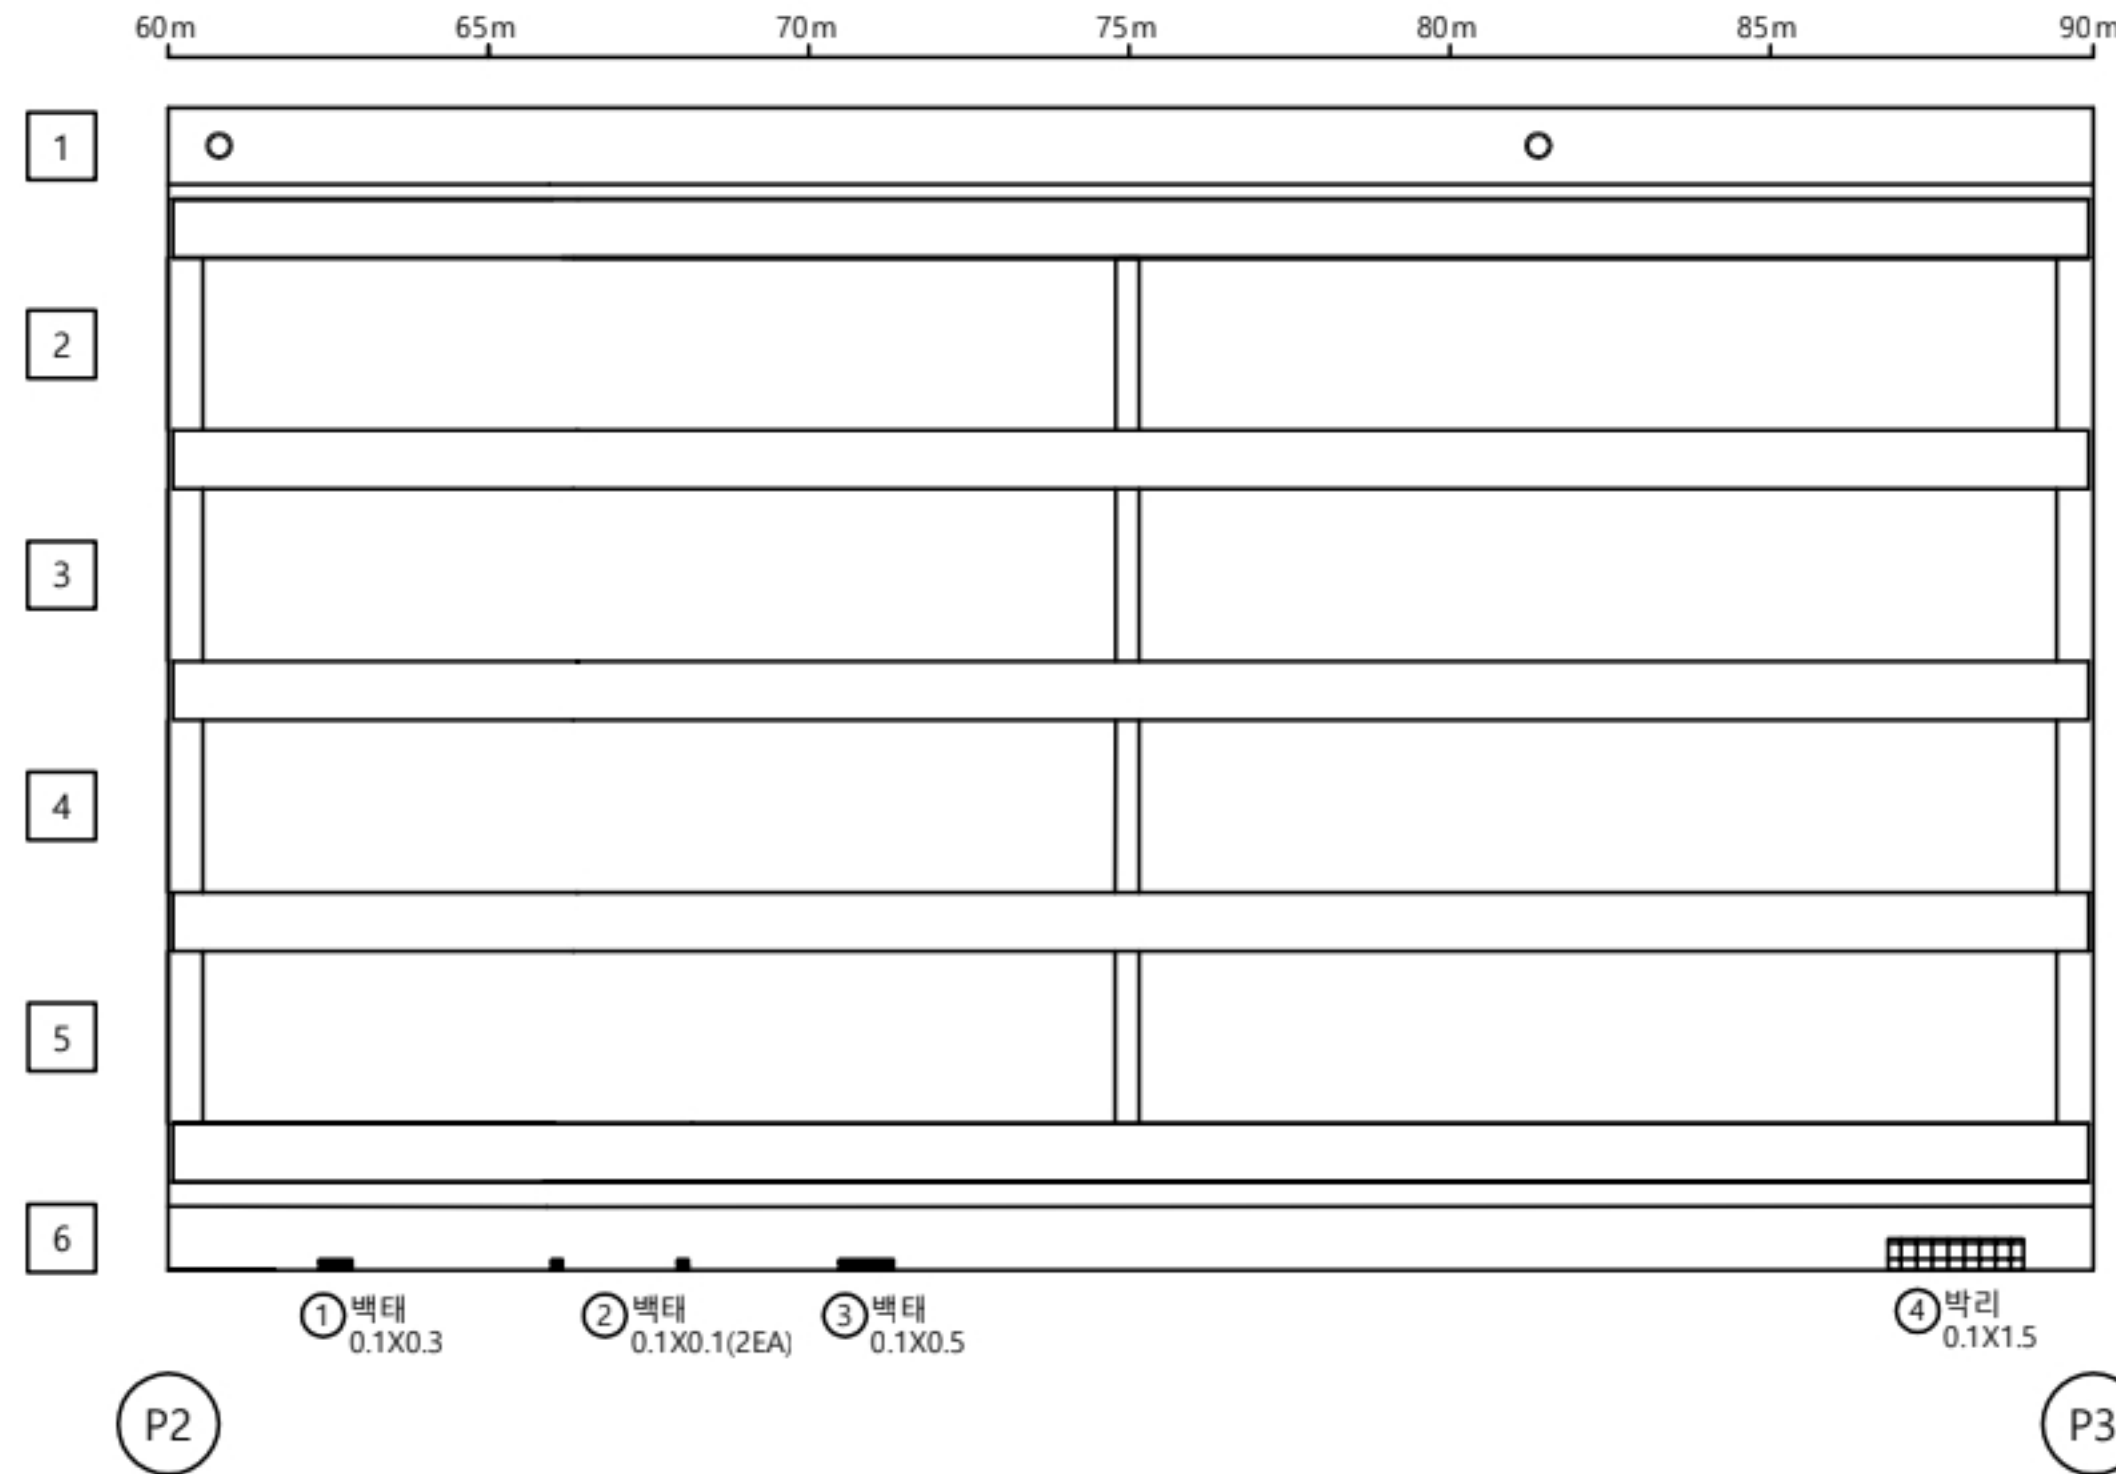
당사천교(울산) 바닥판하면 S3

| 번호 | 선/구 | 부재명 | 손상현황 | 손상규모 | | | | | 비고 |
|---|---|---|---|---|---|---|---|---|---|
| 1 | 구 | 바닥판 | 백태 | | 0.1 | 0.3 | 1 | m <sup>2</sup> | 0.03 |
| 2 | 구 | 바닥판 | 백태 | | 0.1 | 0.1 | 2 | m <sup>2</sup> | 0.02 |
| 3 | 구 | 바닥판 | 백태 | | 0.1 | 0.5 | 1 | m <sup>2</sup> | 0.05 |
| 4 | 구 | 바닥판 | 박리 | | 0.1 | 1.5 | 1 | m <sup>2</sup> | 0.15 |

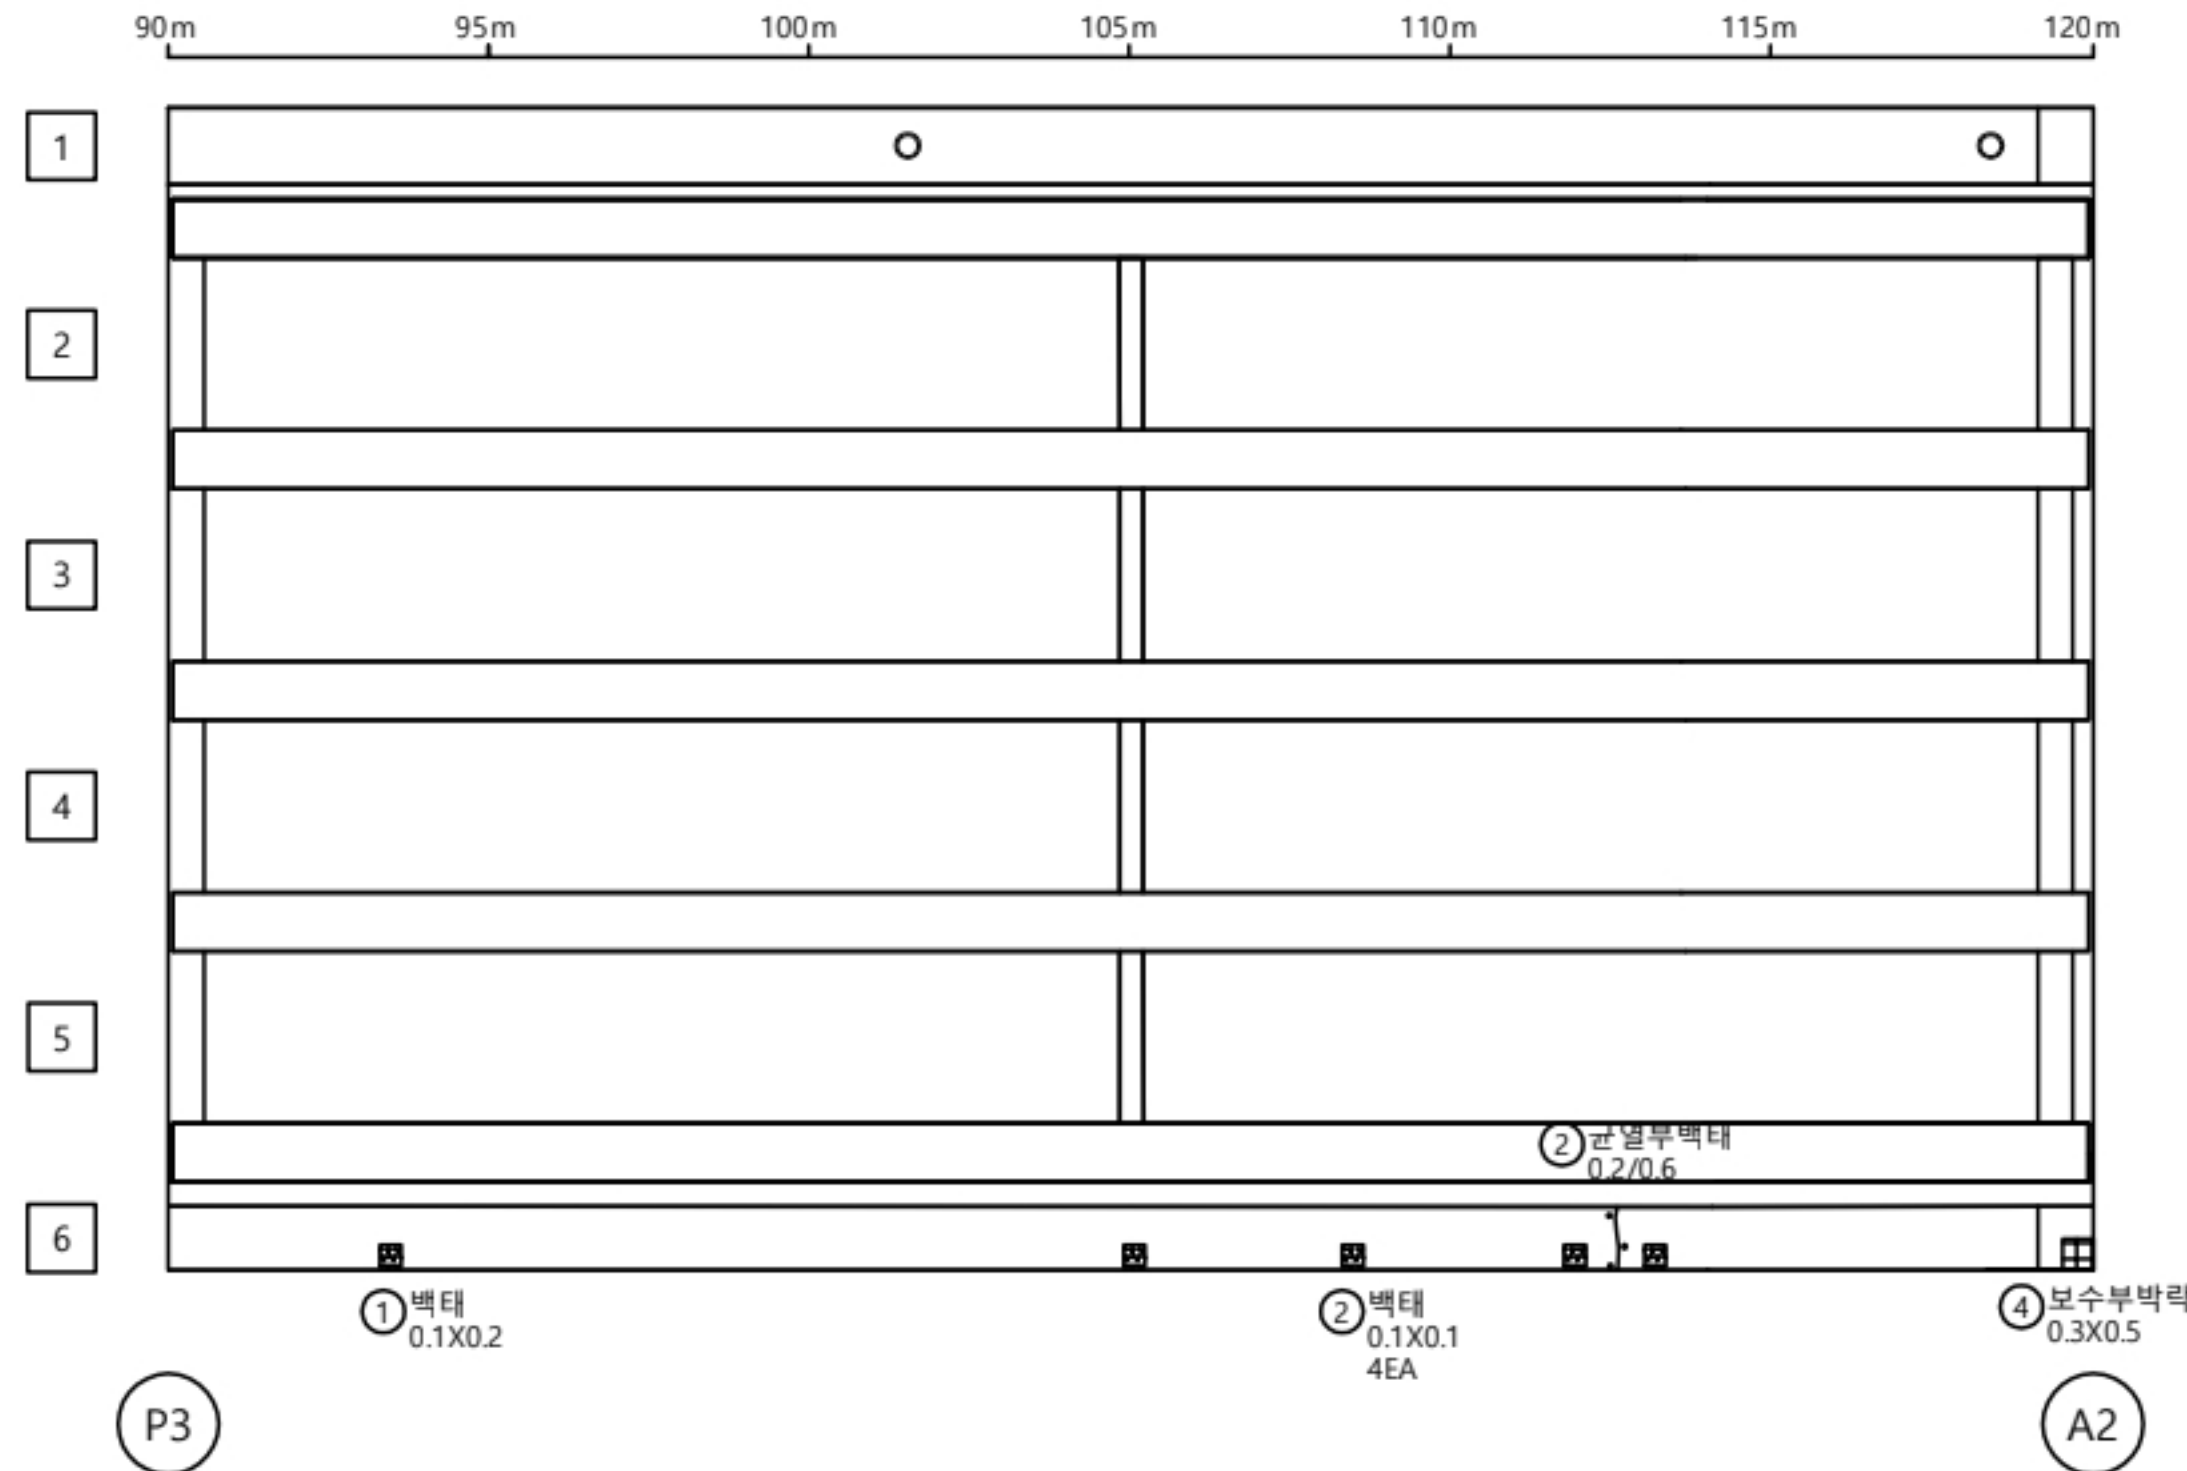
당사천교(울산) 바닥판하면 S4

| 번호 | 선/구 | 부재명 | 손상현황 | 손상규모 | | | | | 비고 |
|---|---|---|---|---|---|---|---|---|---|
| 1 | 구 | 바닥판 | 백태 | | 0.1 | 0.2 | 1 | m <sup>2</sup> | 0.02 |
| 2 | 구 | 바닥판 | 백태 | | 0.1 | 0.1 | 4 | m <sup>2</sup> | 0.04 |
| 3 | 구 | 바닥판 | 균열(0.3mm미만) | 0.2 | 0.6 | | 1 | m | 0.60 |
| 4 | 구 | 바닥판 | 박리 | | 0.3 | 0.5 | 1 | m <sup>2</sup> | 0.15 |

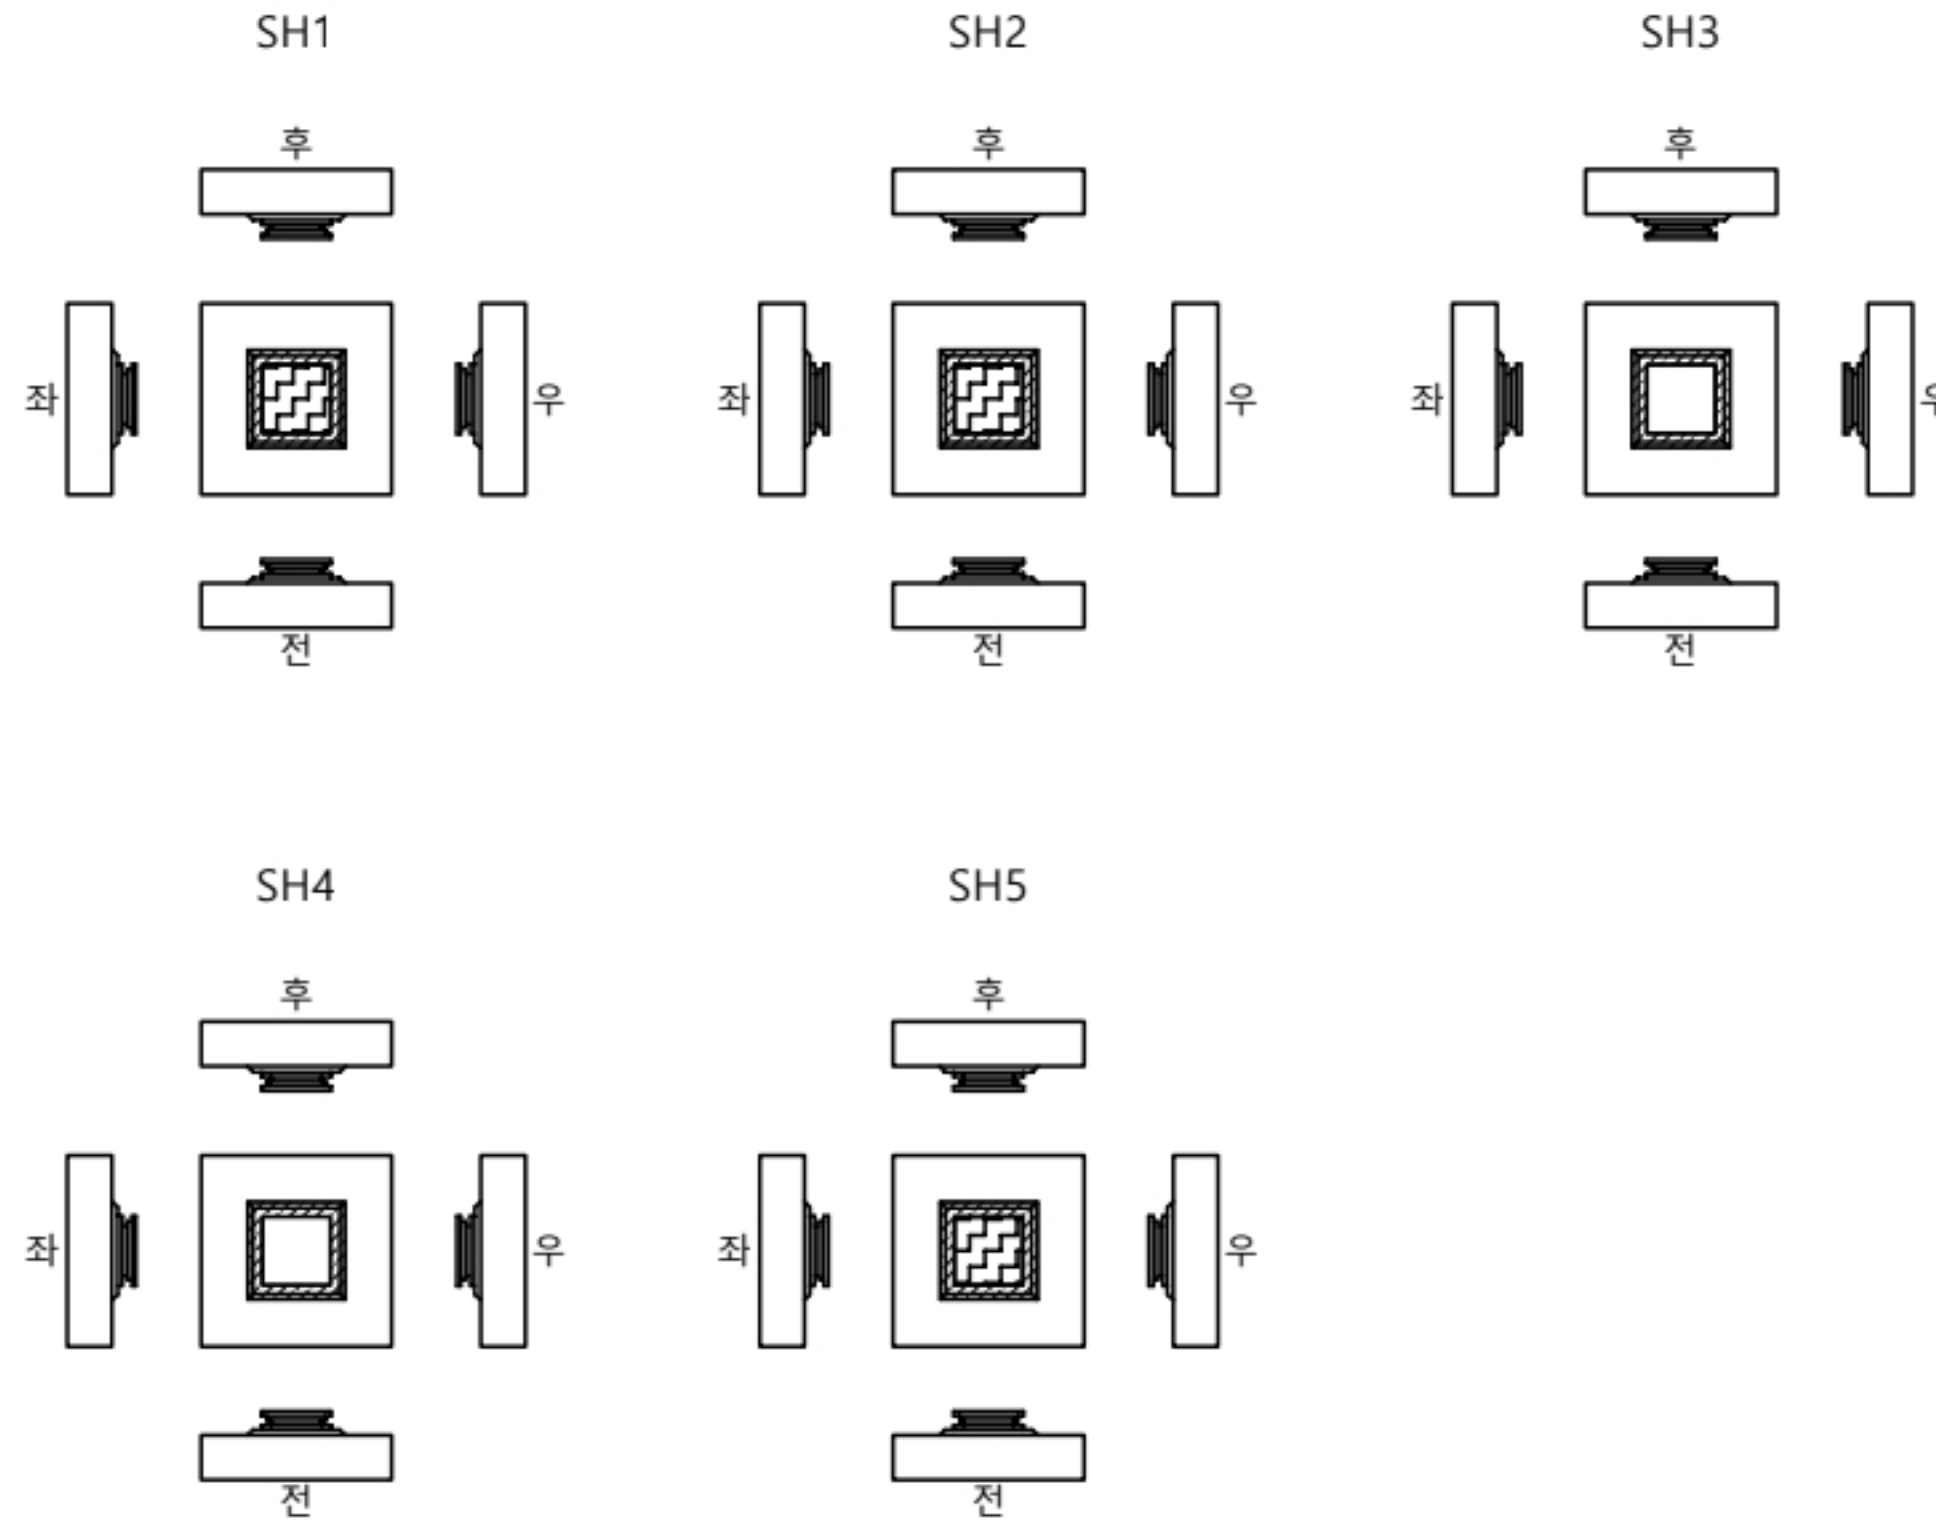
| 번호 | 선/구 | 부재명 | 손상현황 | 손상규모 | | | | | 비고 |
|---|---|---|---|---|---|---|---|---|---|
| 2 | 구 | 교량받침 | 플레이트 부식 | | | | 5 | EA | 5.00 |

- ① 받침본체밀림(전구간)  
5EA  
② 플레이트부식  
3EA

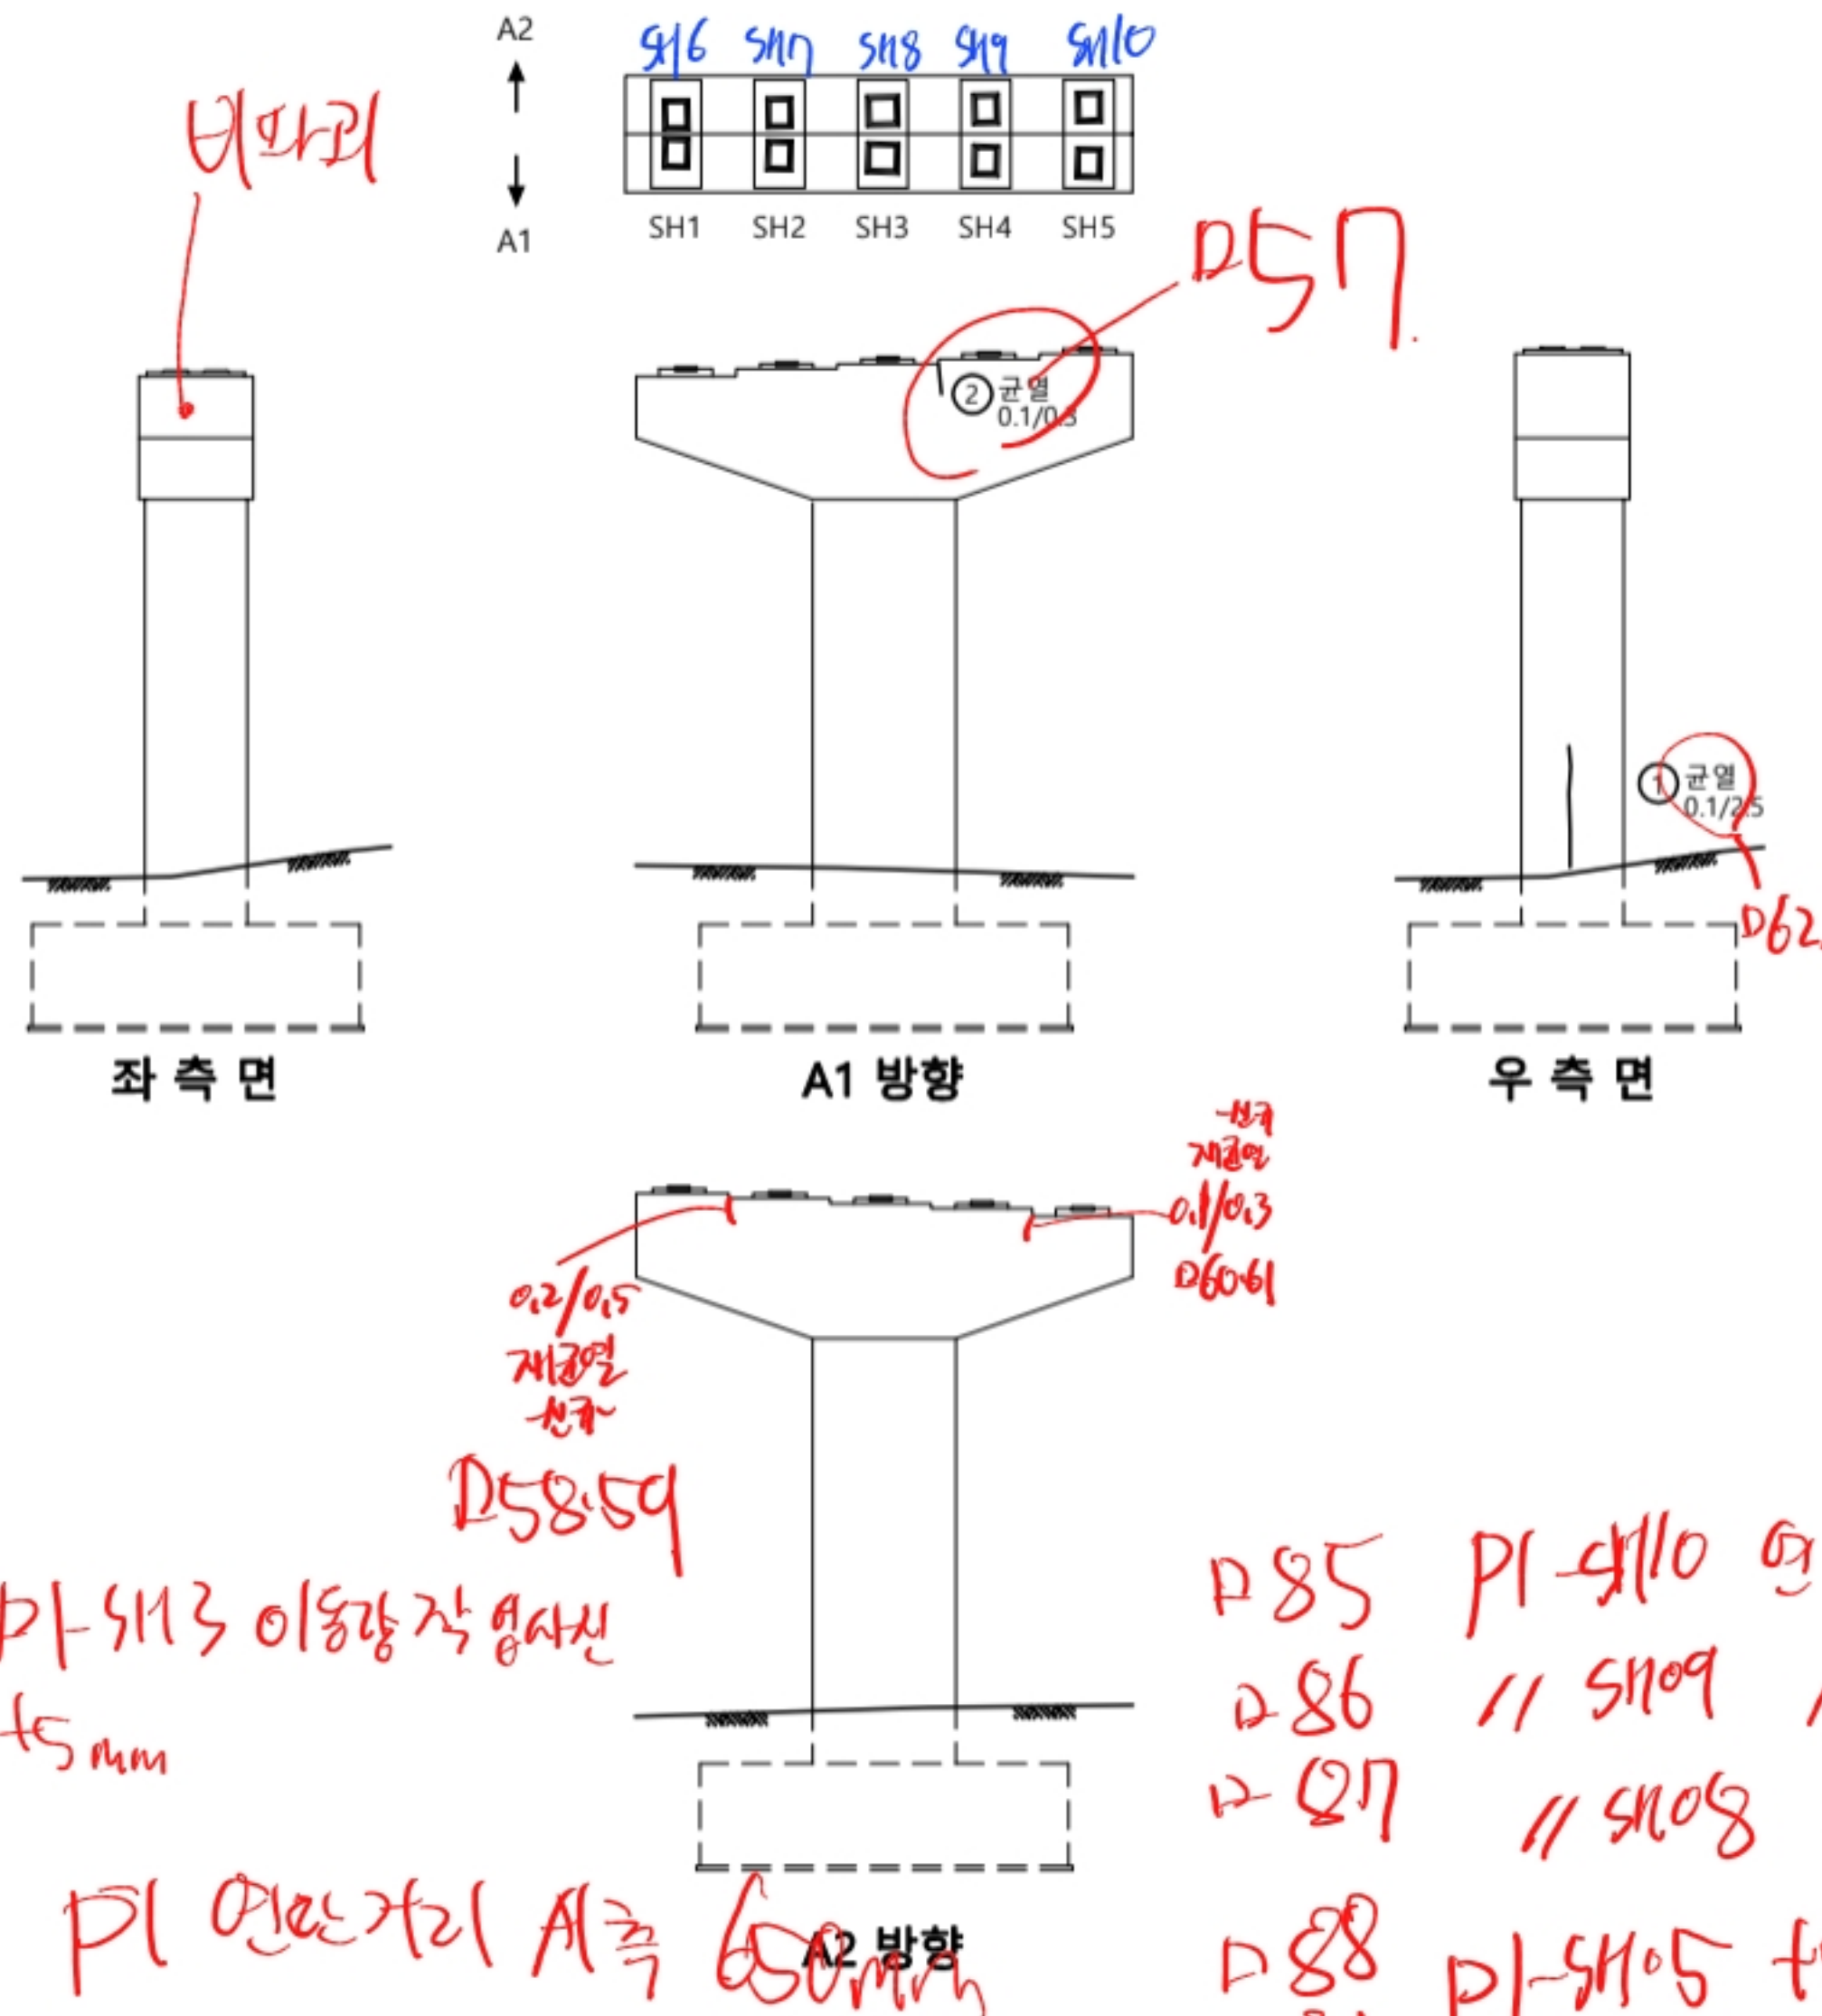
| 교각 P1 | | | | | | | | | |

| 교각 P1 | | | | | | | | | |
|---|---|---|---|---|---|---|---|---|---|
| 1 | 구 | 기둥부 | 균열(0.3mm미만) | 0.1 | 2.5 | | 1 | m | 2.50 |
| 2 | 신 | 코핑부 | 균열(0.3mm미만) | 0.1 | 0.3 | | 1 | m | 0.30 |

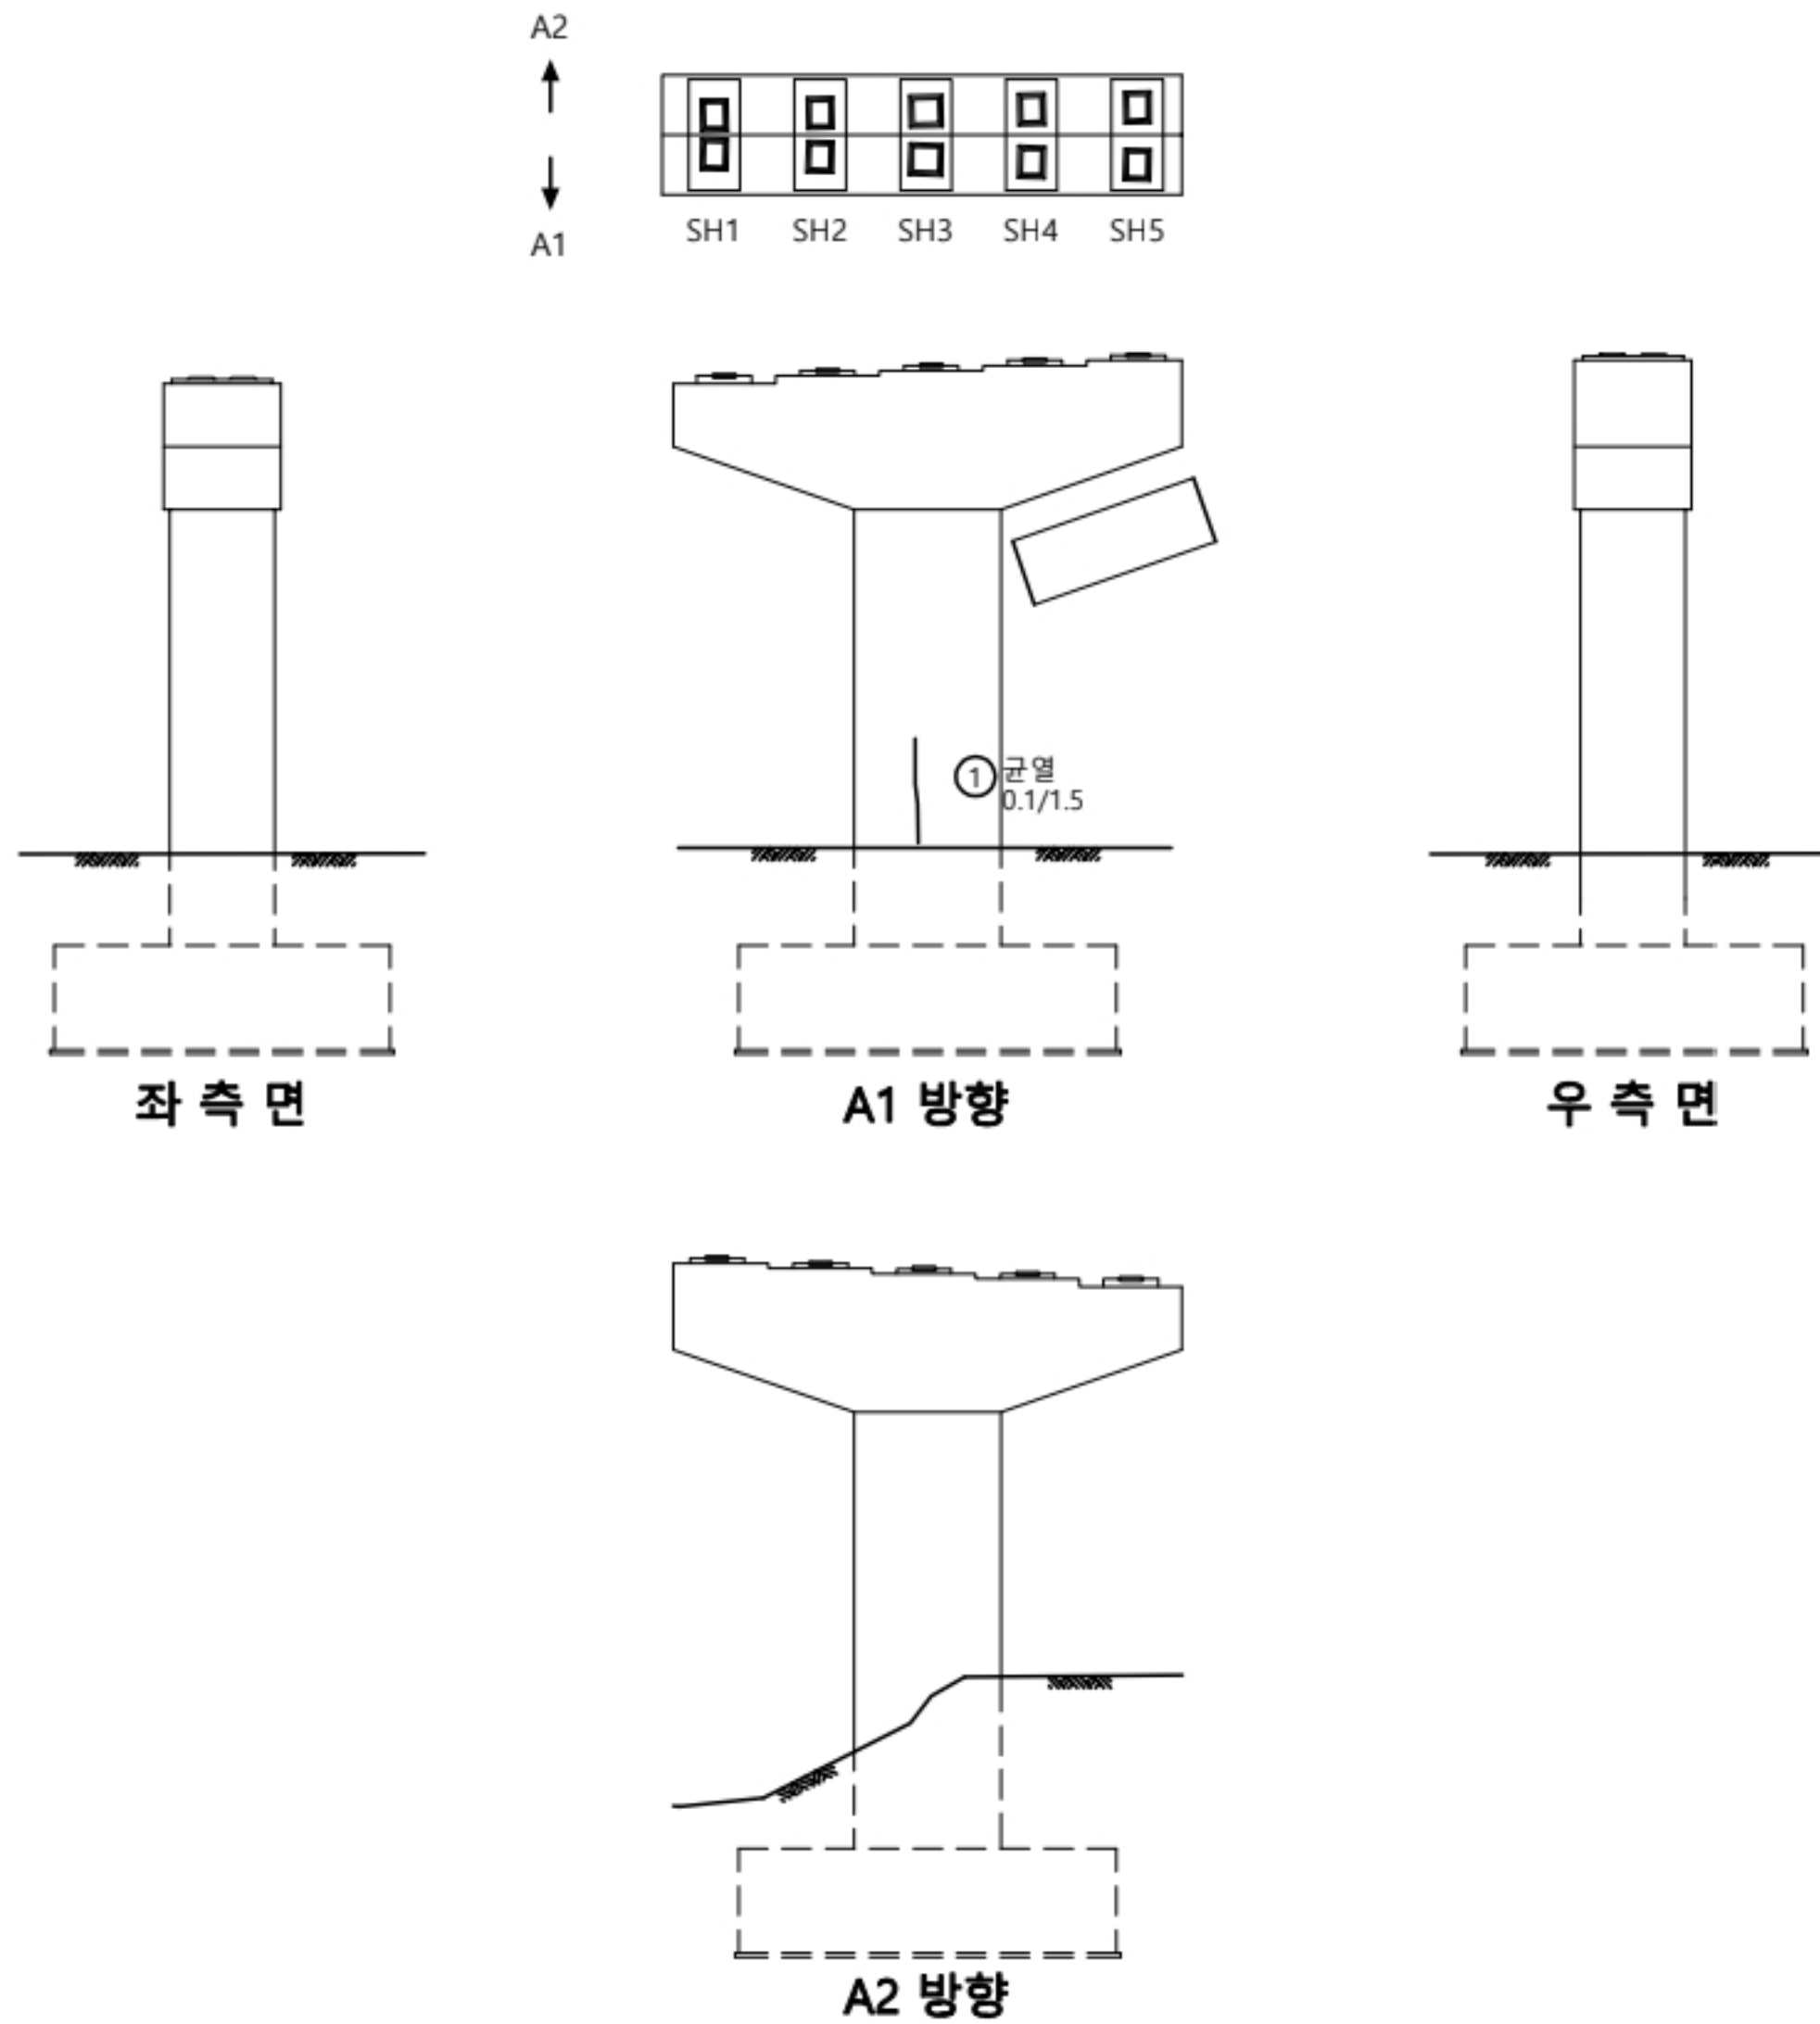
당사천교(울산) 교각 P2

| 교각 | | | | | | | | | |
|---|---|---|---|---|---|---|---|---|---|
| 1 | 구 | 기둥부 | 균열(0.3mm미만) | 0.1 | 1.5 | | 1 | m | 1.50 |
