당사천교(울산) 교면포장 S1

2023년 부산울산고속도로 정밀안전점검 및 성능평가용역

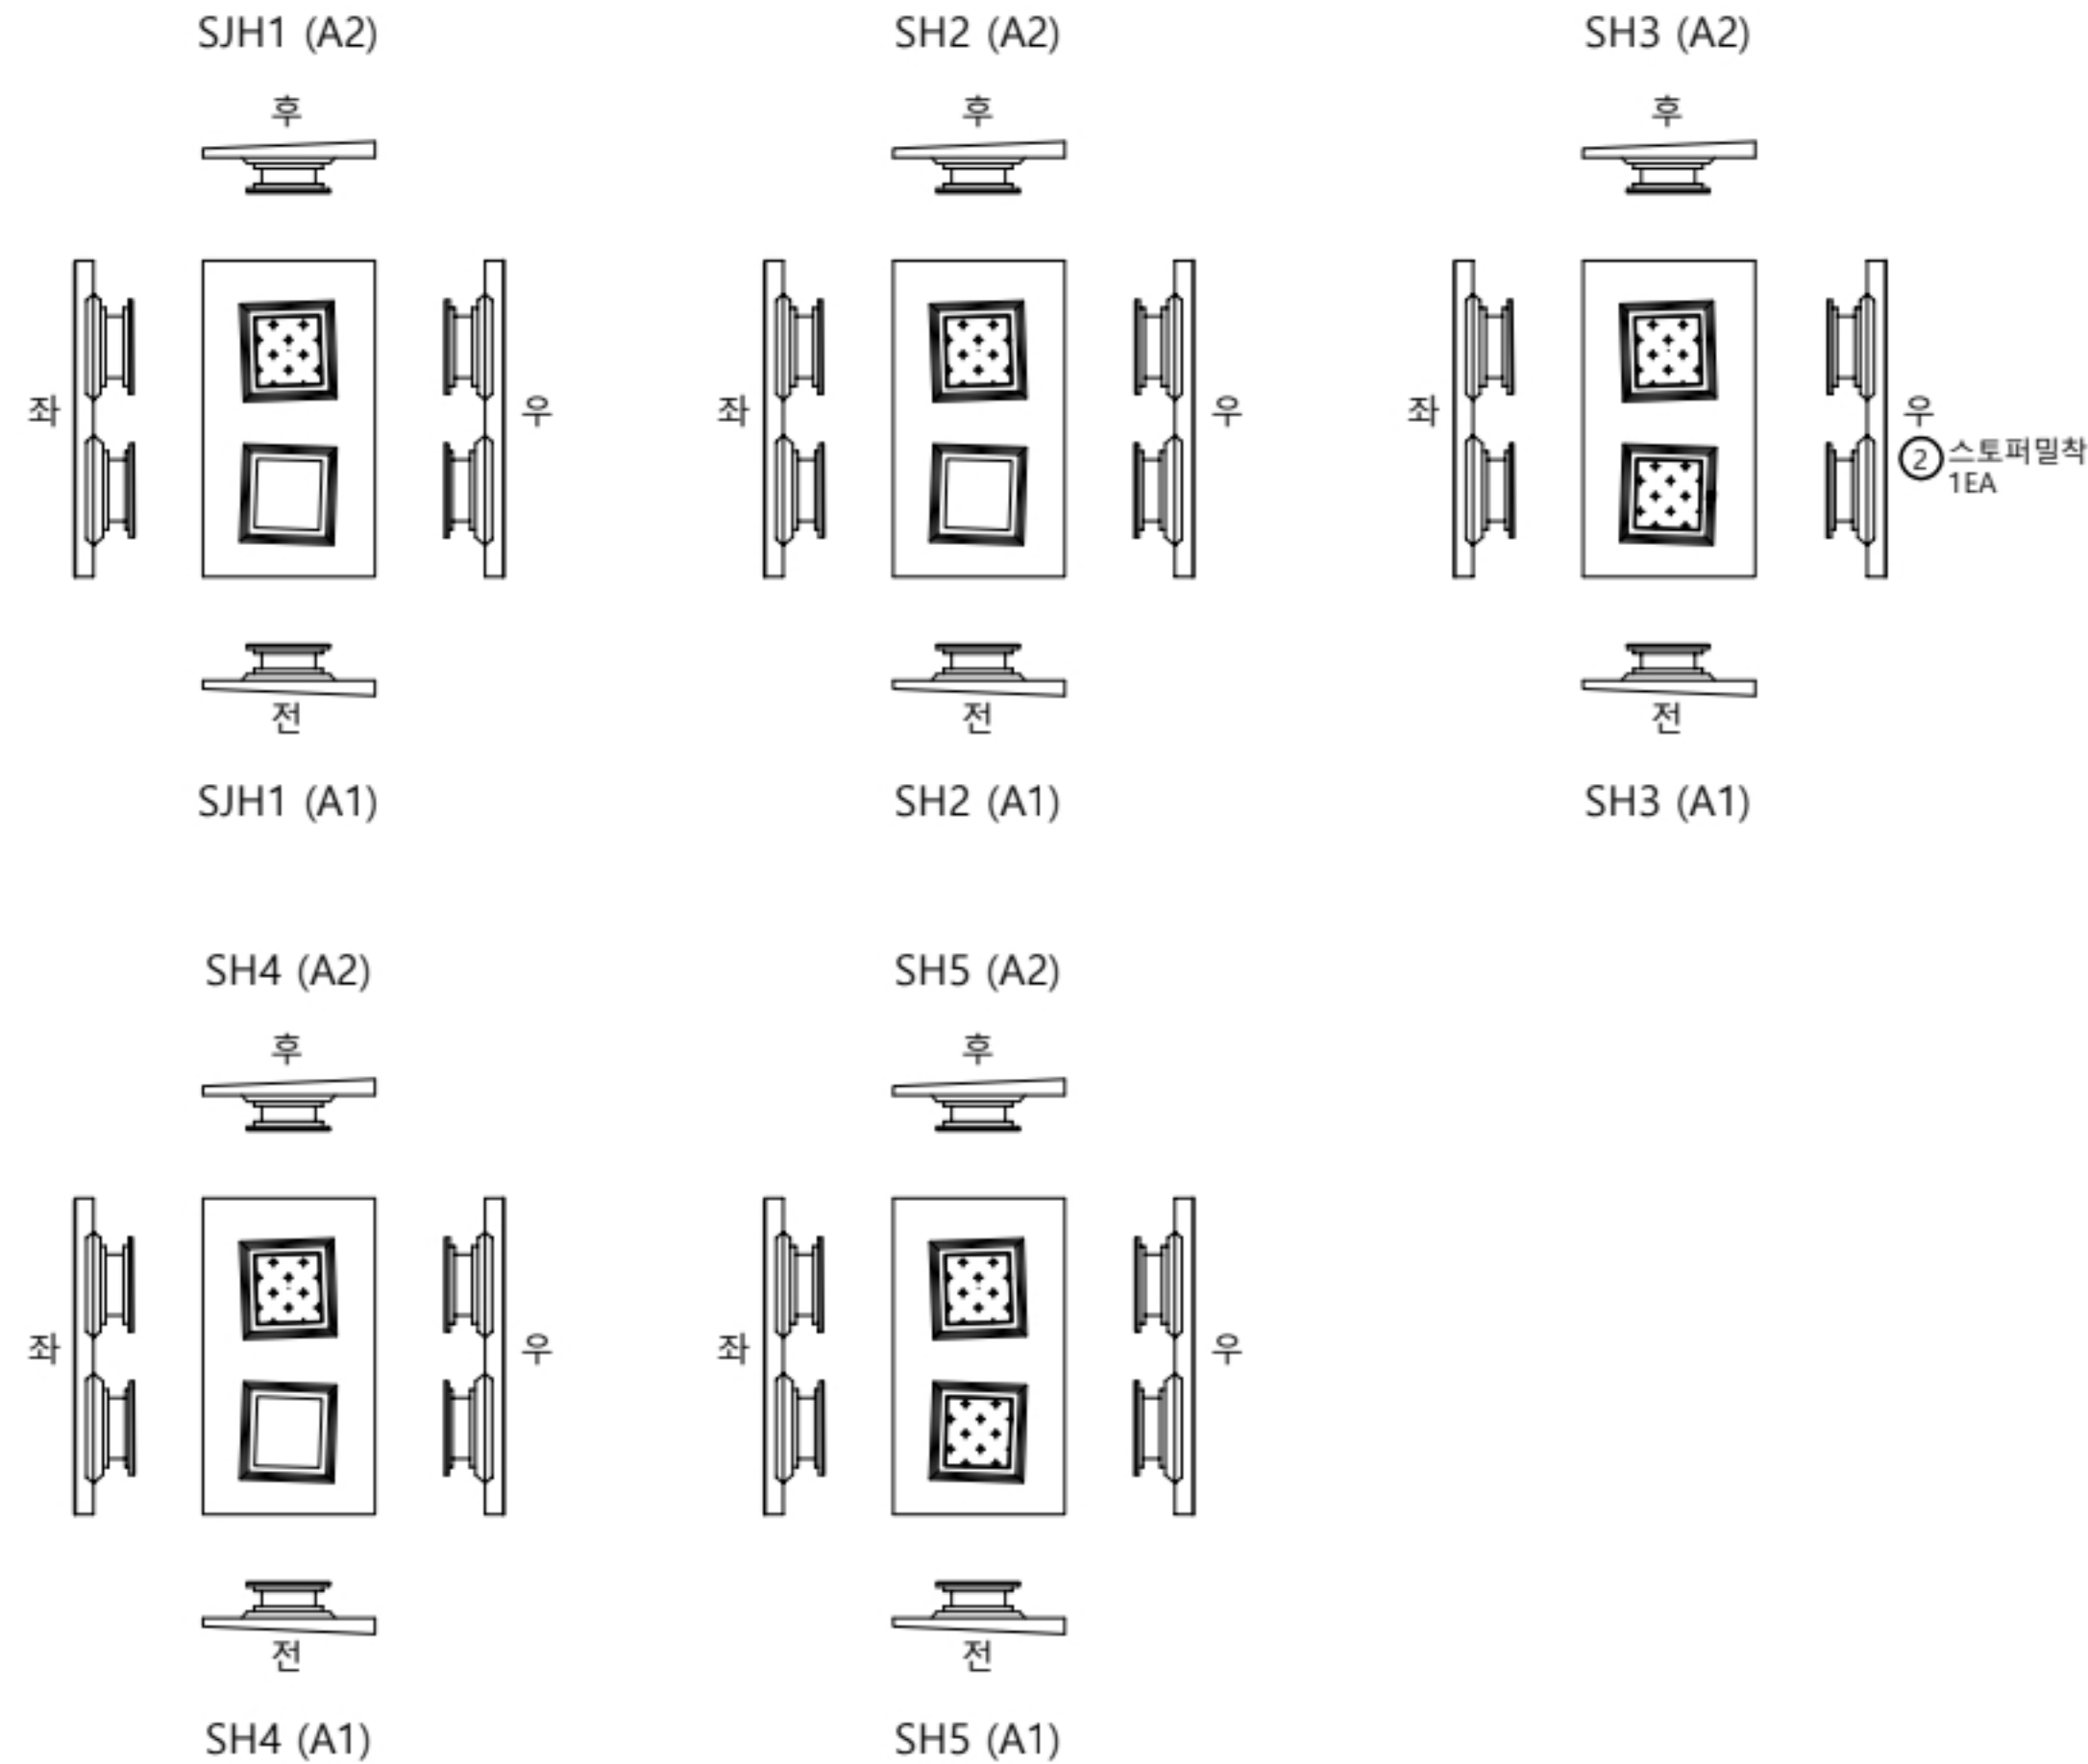
| 번호 | 선/구 | 부재명 | 손상현황 | 손상규모 | | | | | 비고 |
|---|---|---|---|---|---|---|---|---|---|
| 1 | 구 | 교량받침 | 플레이트 부식 | | | | 7 | EA | 7.00 |

① 플레이트부식  
7EA

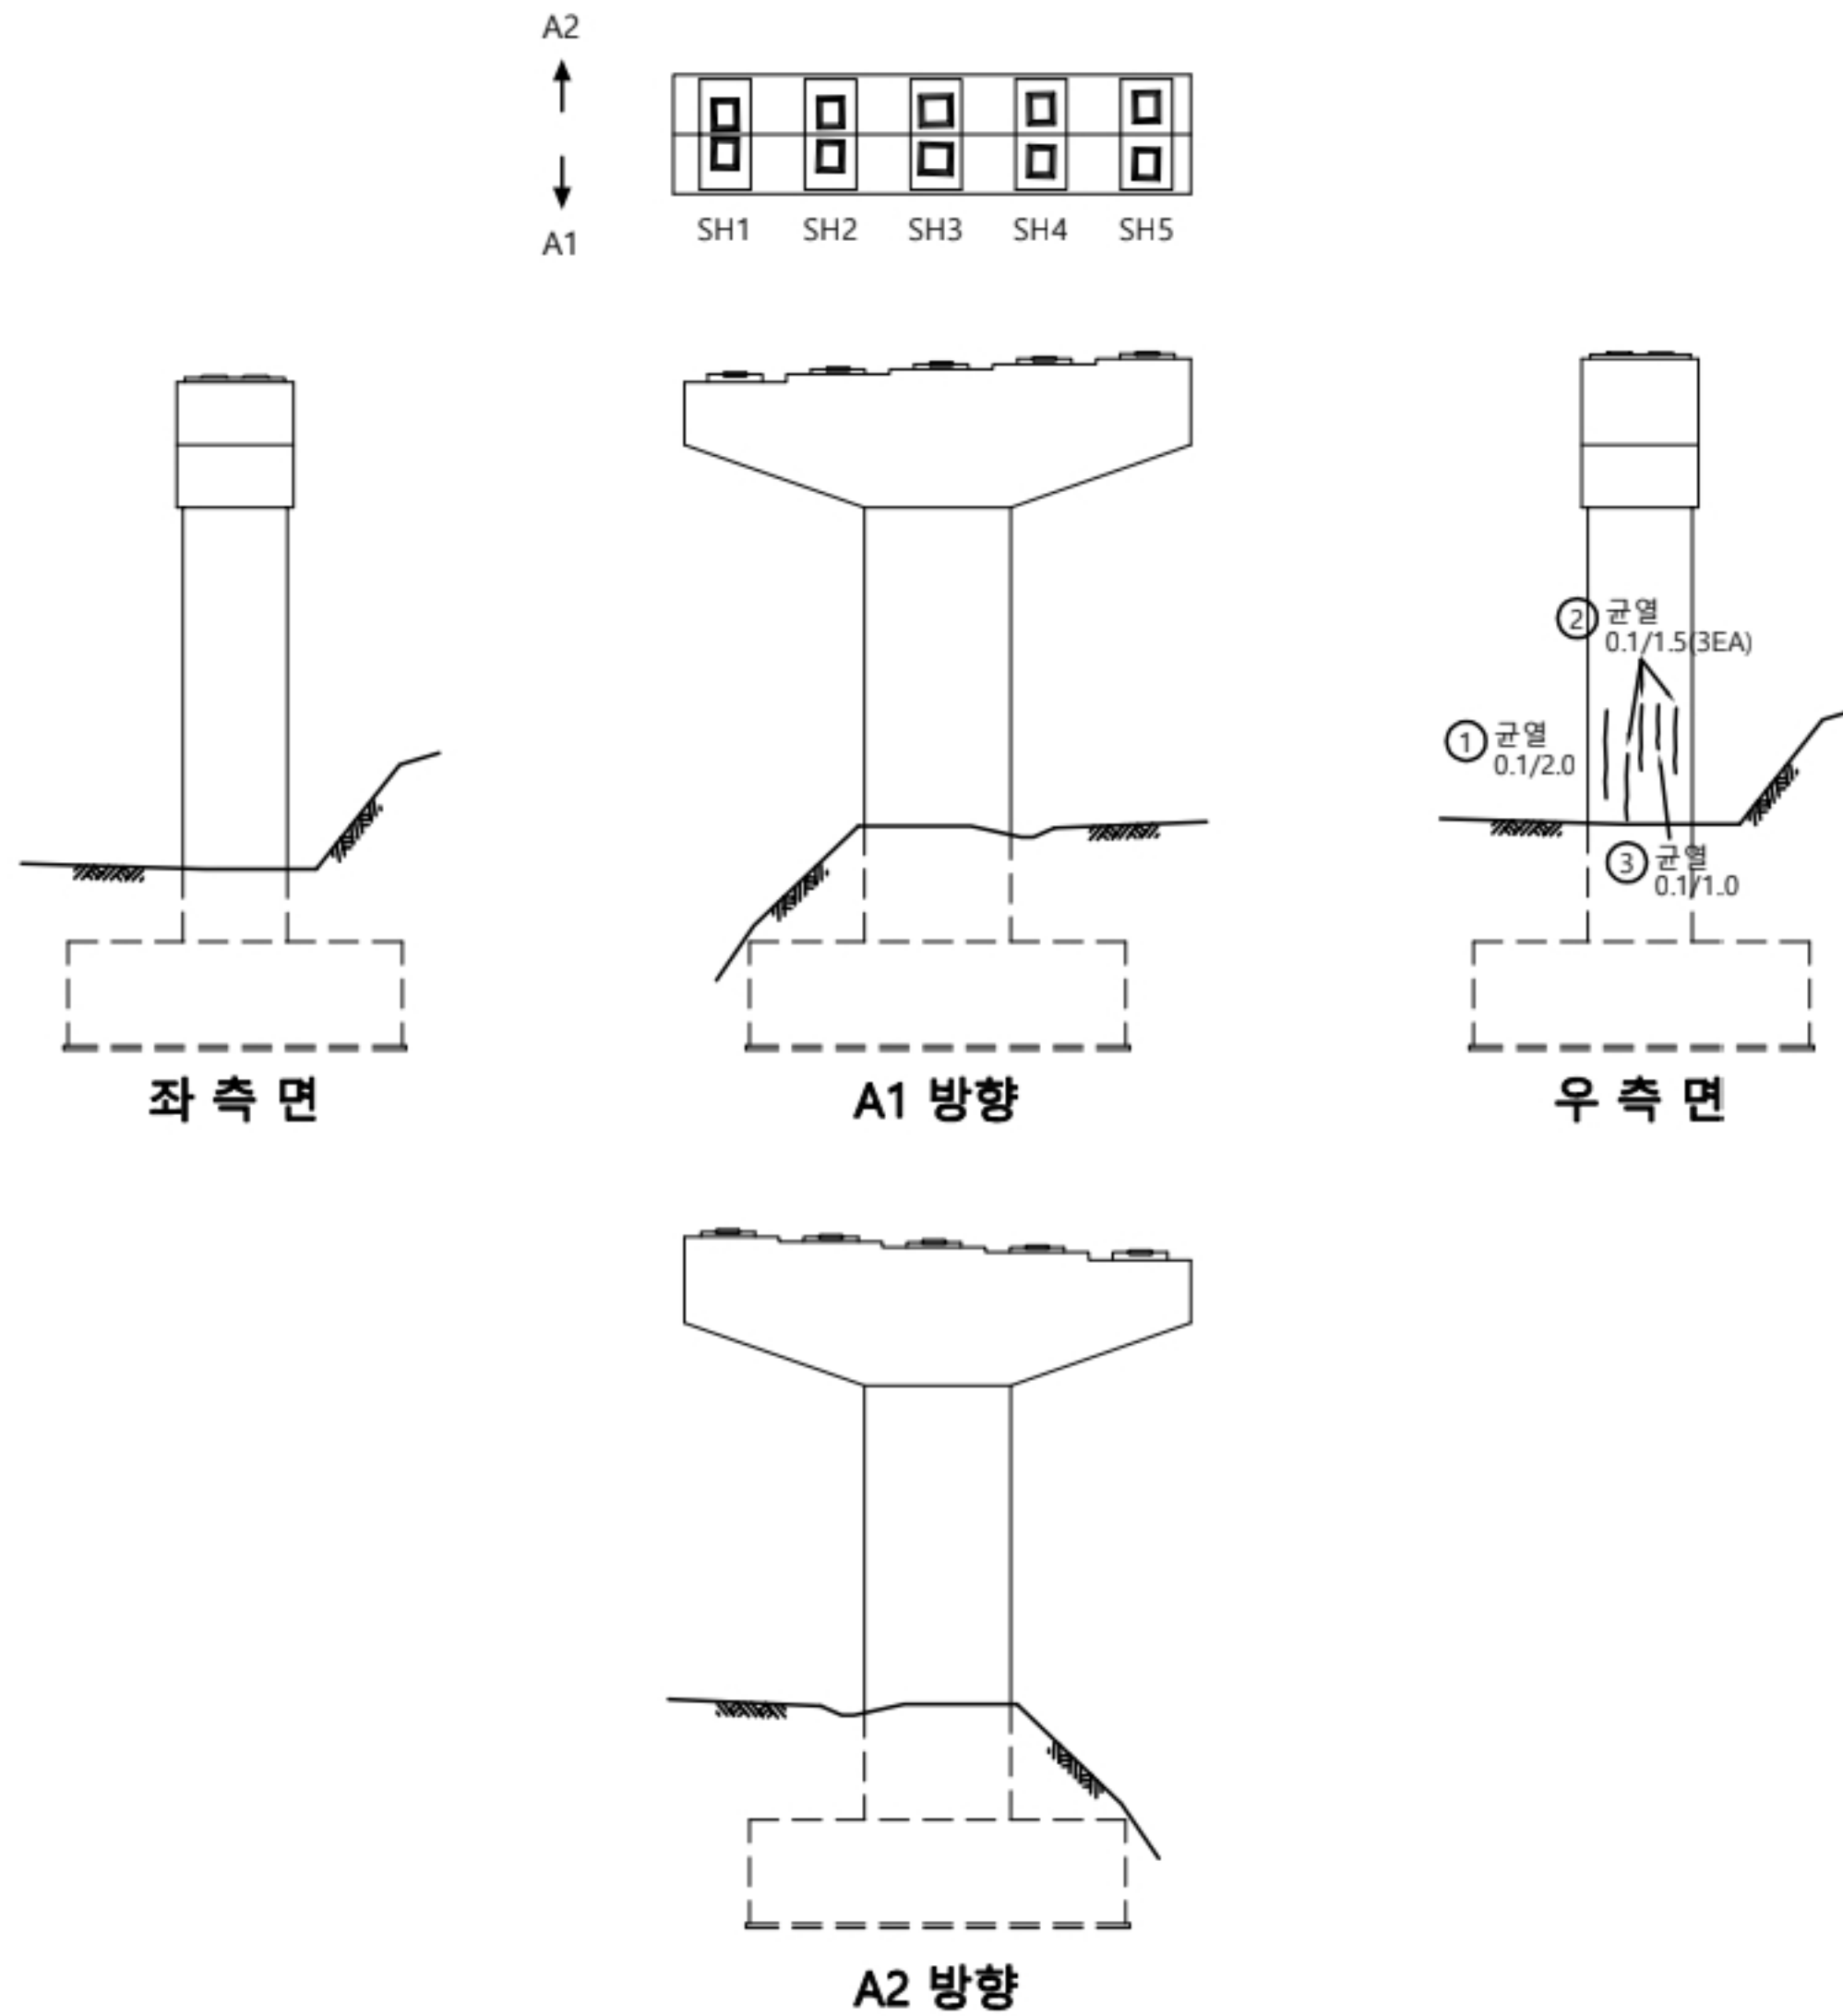
| 교각 | | | | | | | | | | |
|---|---|---|---|---|---|---|---|---|---|---|
| P3 | | | | | | | | | | |

| 교각 | | | | | | | | | | |
|---|---|---|---|---|---|---|---|---|---|---|
| 1 | 구 | 기둥부 | 균열(0.3mm대만) | 0.1 | 2.0 | | 1 | m | 2.00 | |
| 2 | 구 | 기둥부 | 균열(0.3mm대만) | 0.1 | 1.5 | | 3 | m | 4.50 | |
| 3 | 구 | 기둥부 | 균열(0.3mm대만) | 0.1 | 1.0 | | 1 | m | 1.00 | |

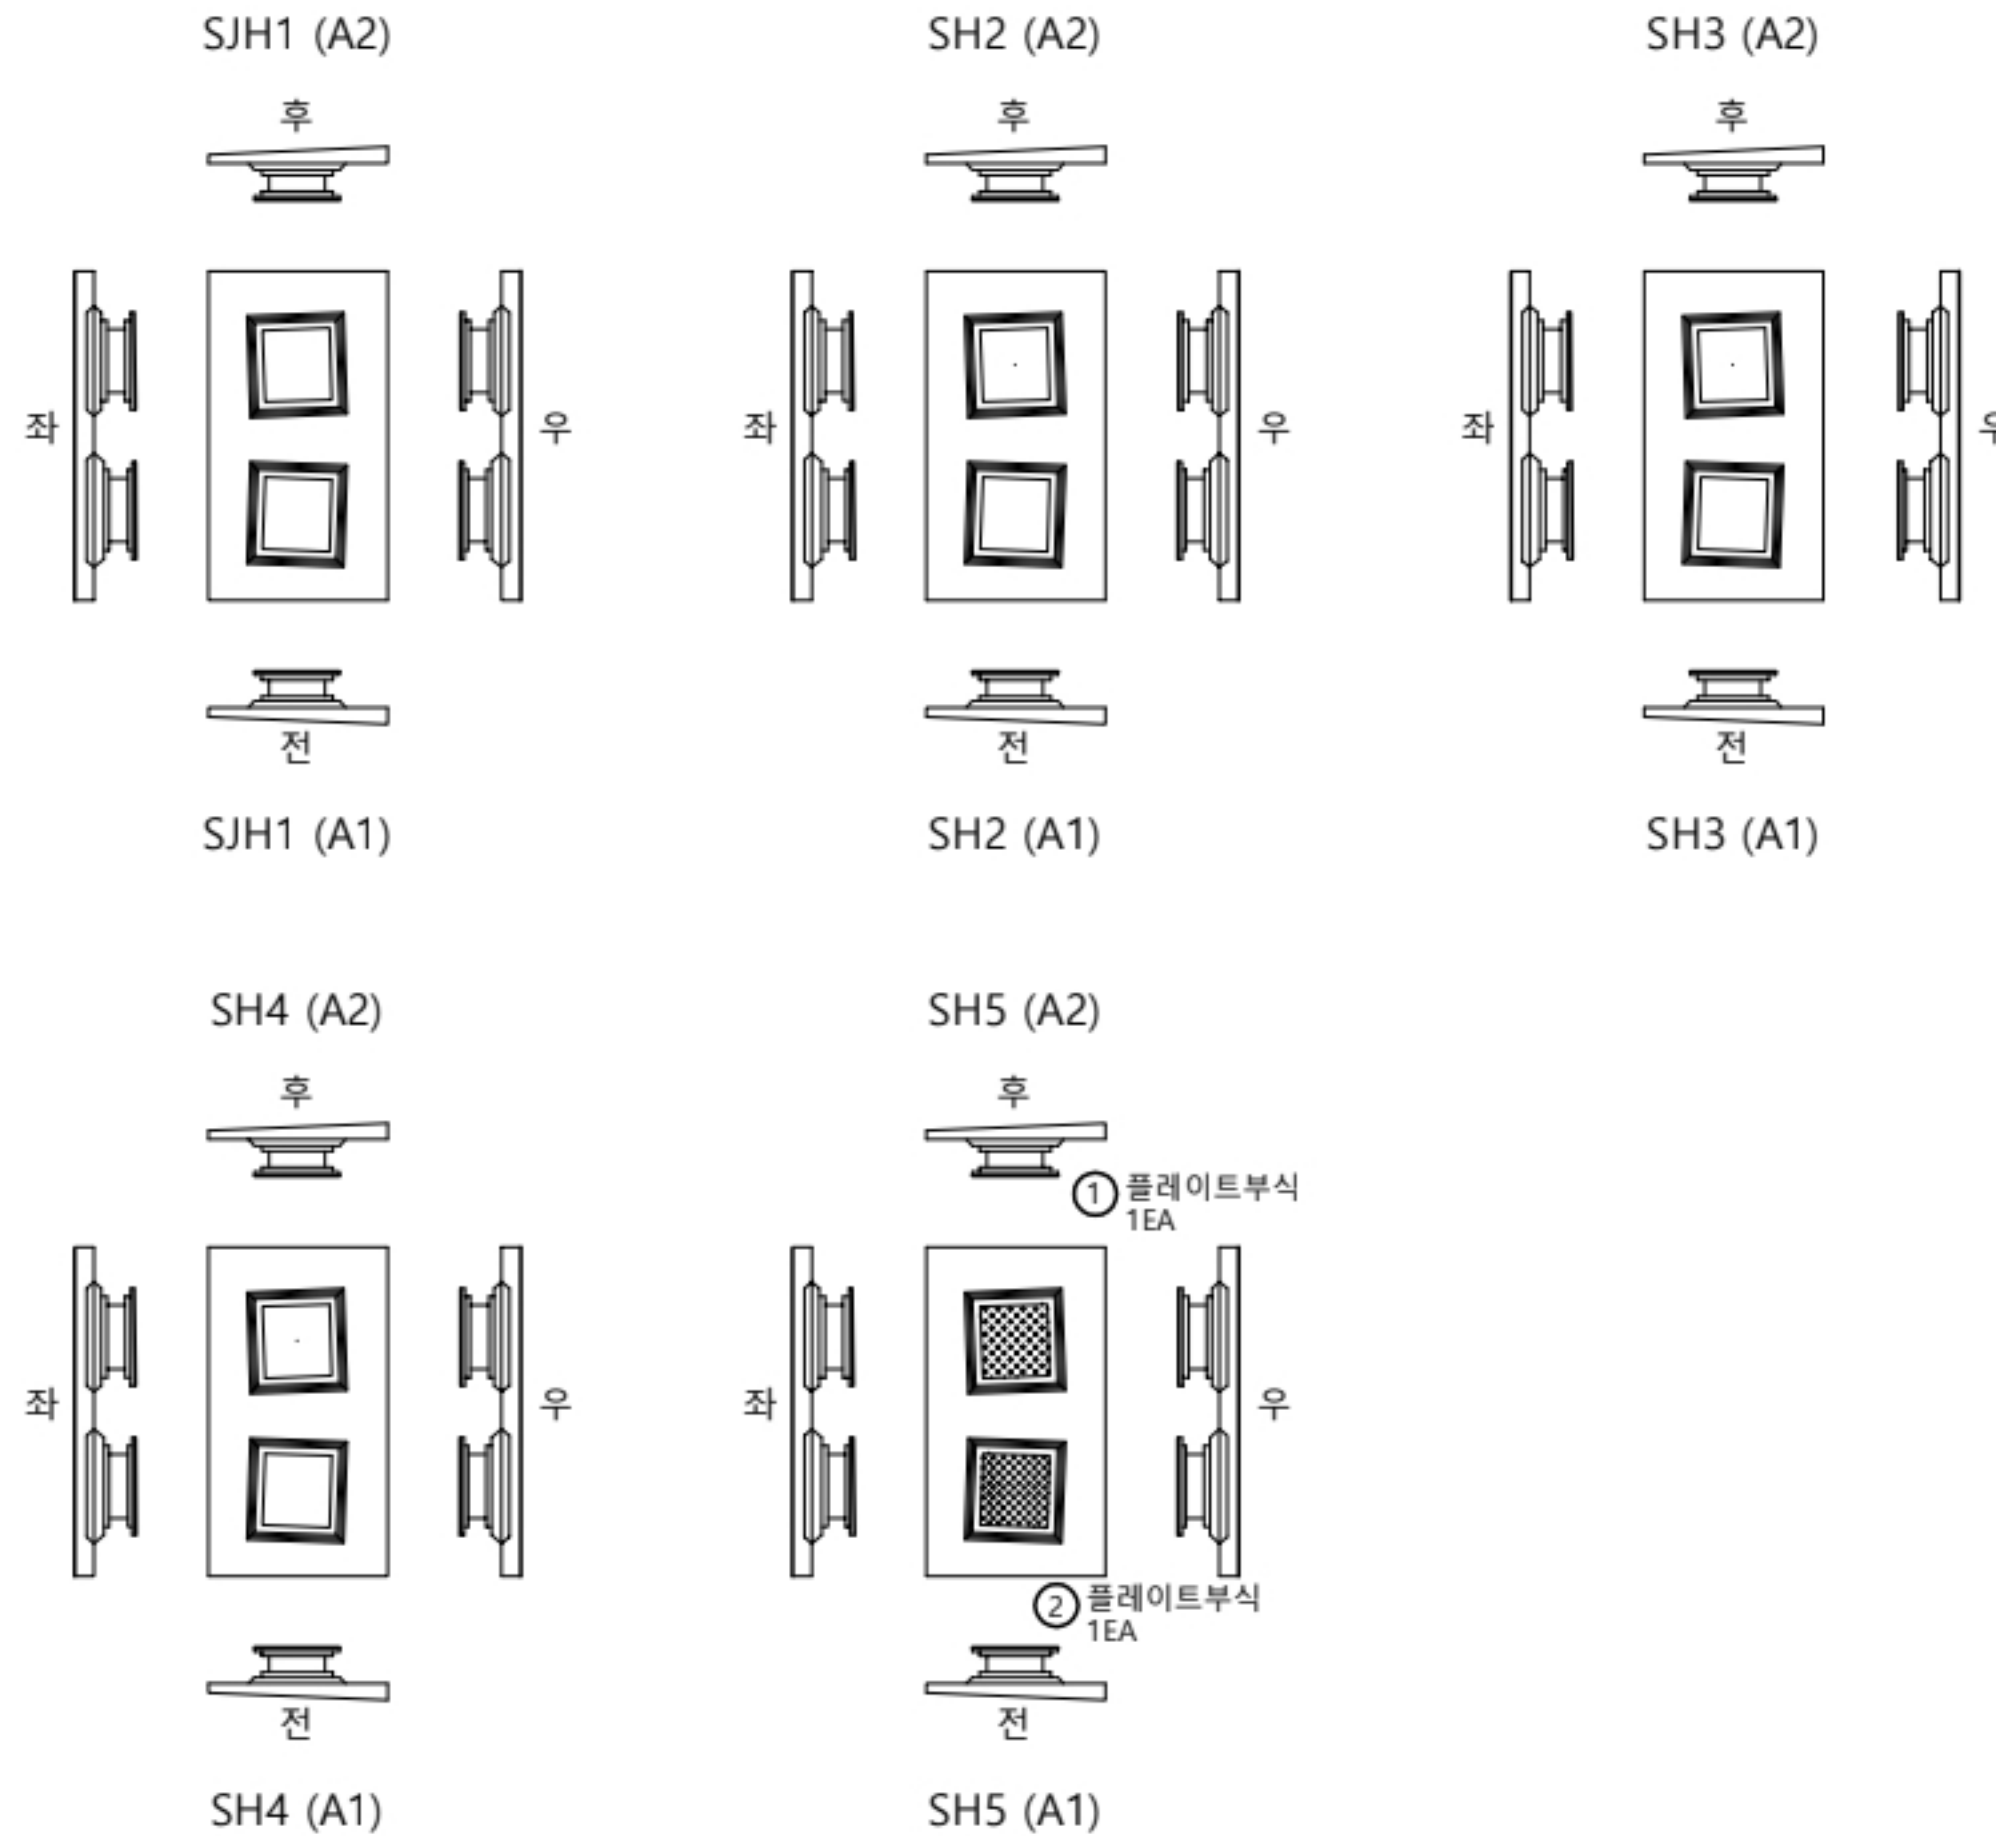
| 번호 | 선/구 | 부재명 | 손상현황 | 손상규모 | | | | | 비고 |
|---|---|---|---|---|---|---|---|---|---|
| 1 | 구 | 교량받침 | 플레이트 부식 | | | | 1 | EA | 1.00 |
| 2 | 신 | 교량받침 | 플레이트 부식 | | | | 1 | EA | 1.00 |

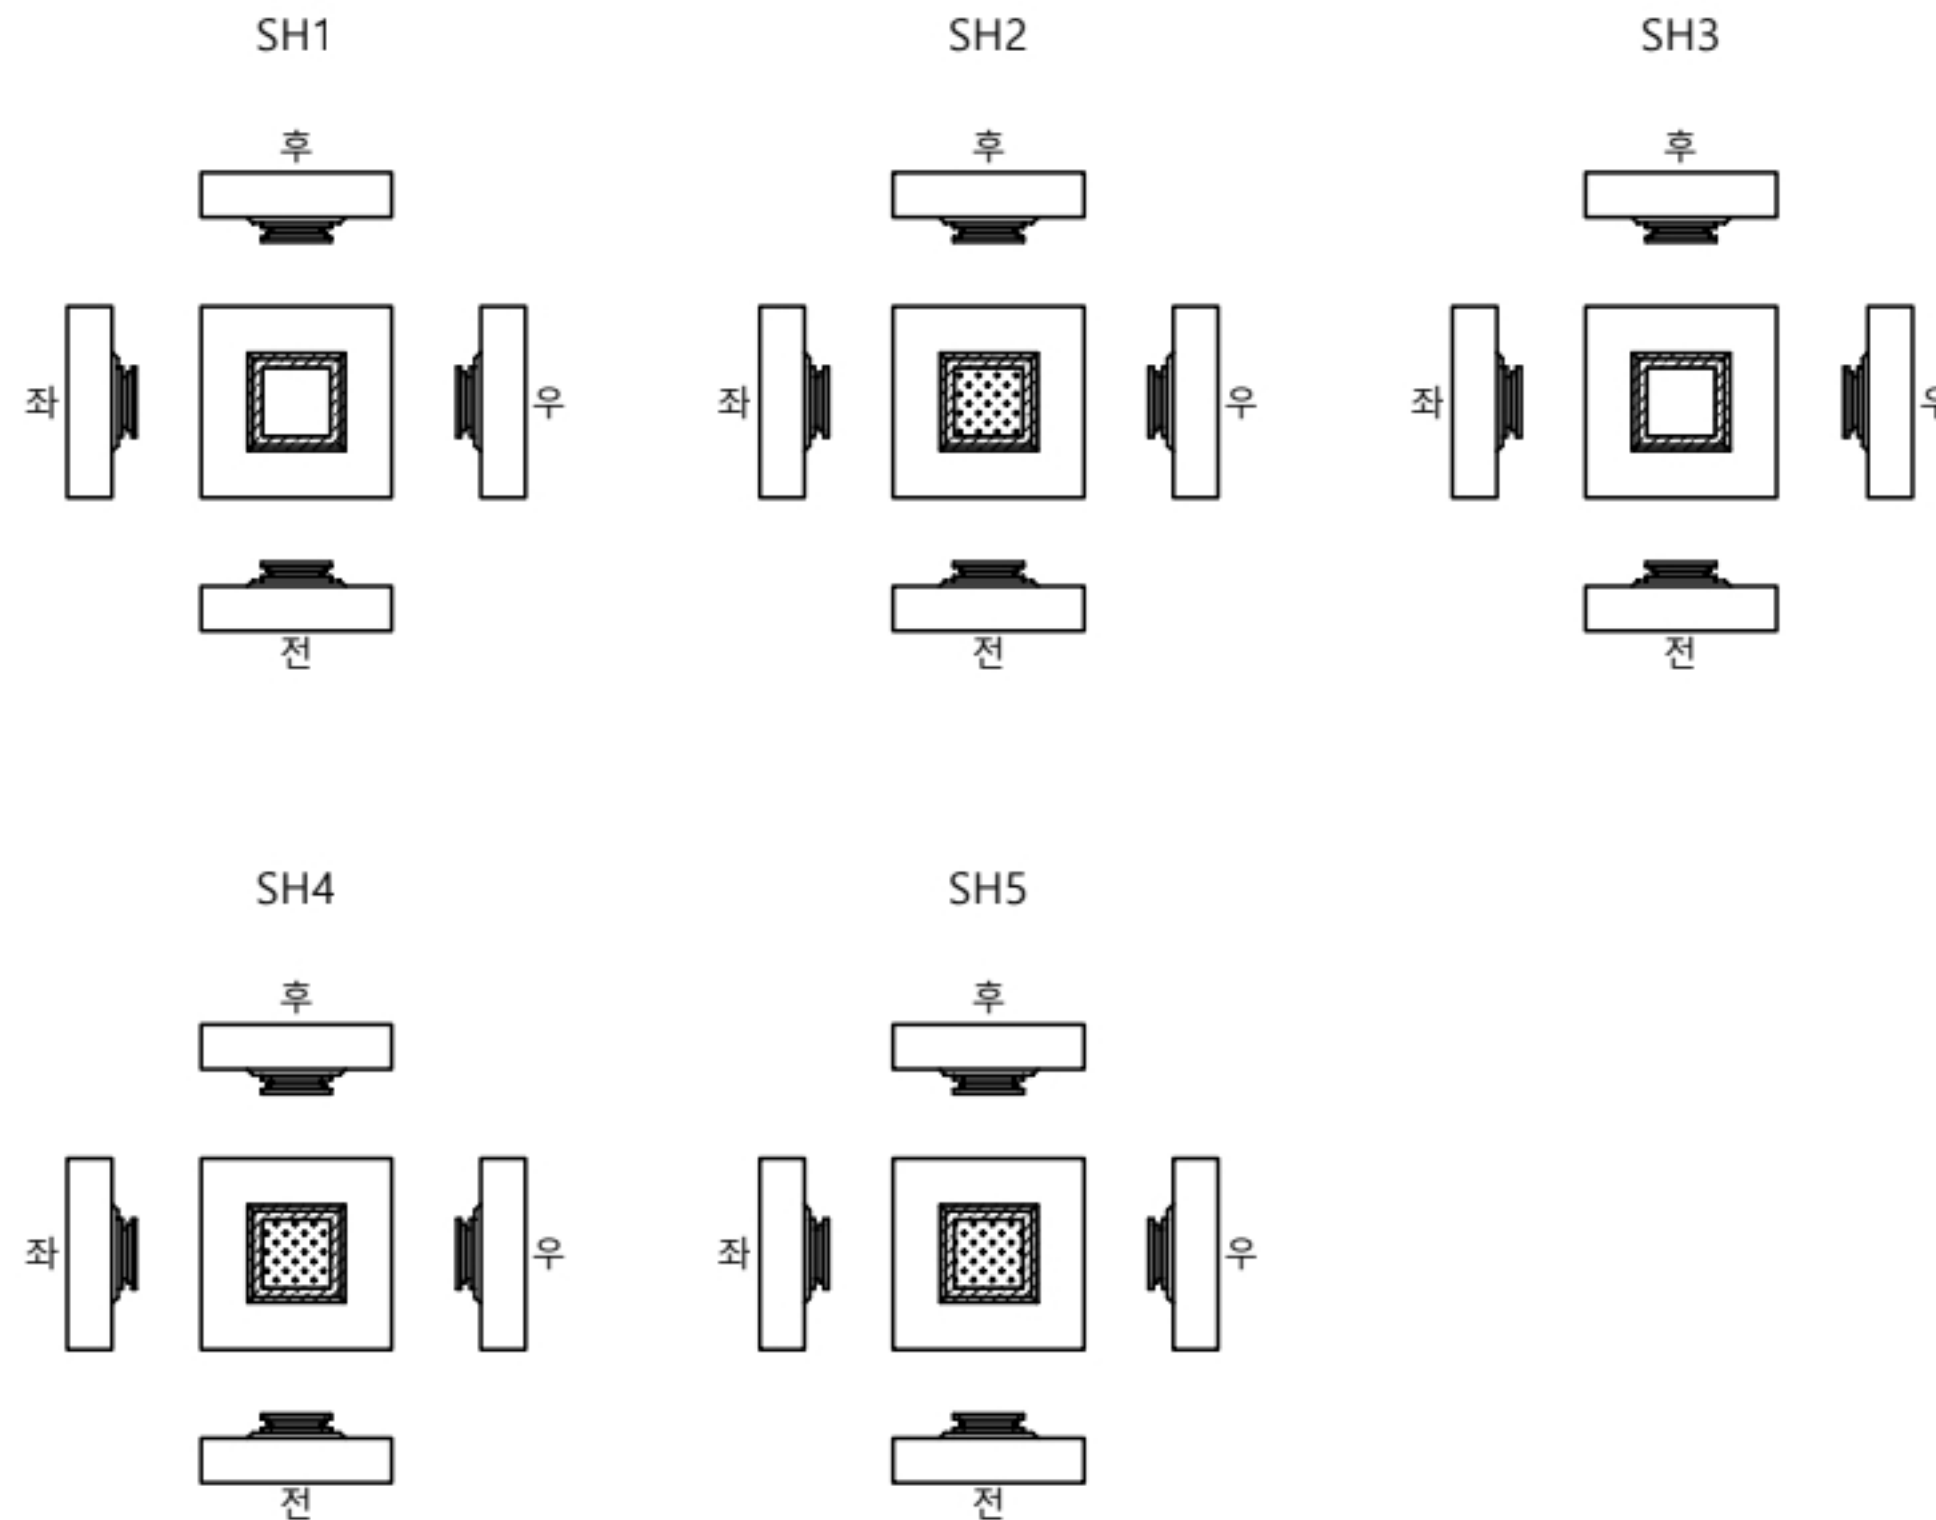
| 번호 | 신/구 | 부재명 | 손상현황 | 손상규모 | | | | | 비고 |
|---|---|---|---|---|---|---|---|---|---|
| 2 | 구 | 교량받침 | 플레이트 부식 | | | | 3 | EA | 3.00 |

- ① 받침본체밀림(전구간)  
5EA
- ② 플레이트 부식  
3EA
