당사천교(울산) 교면포장 S1

2023년 부산울산고속도로 정밀안전점검 및 성능평가용역

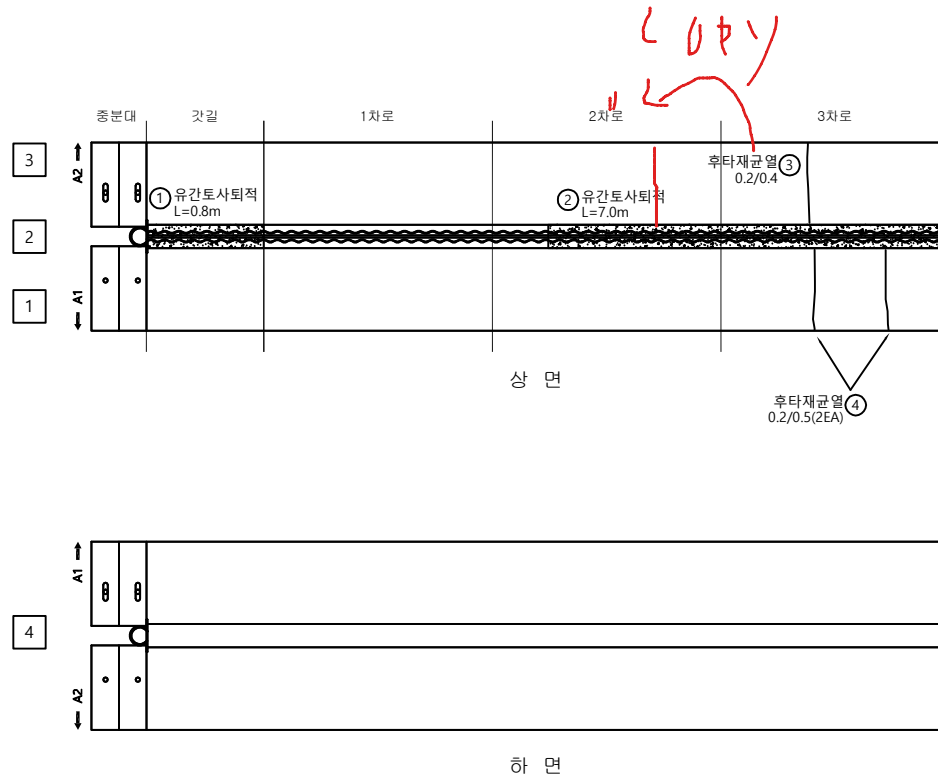
당사천교(울산) 신축이음 A1

| 변호 | 신/구 | 부재명 | 손상현황 | 손상규모 | | | | 비고 |
|---|---|---|---|---|---|---|---|---|
| 1 | 구 | 신축이음 | 유간토사퇴적 | | 0.8 | | 1 m | 0.80 |
| 2 | 구 | 신축이음 | 유간토사퇴적 | | 7.0 | | 1 m | 7.00 |
| 3 | 구 | 신축이음 | 후타재균열 | 0.2 | 0.4 | | 1 m | 0.40 |
| 4 | 구 | 신축이음 | 후타재균열 | 0.2 | 0.5 | | 2 m | 1.00 |

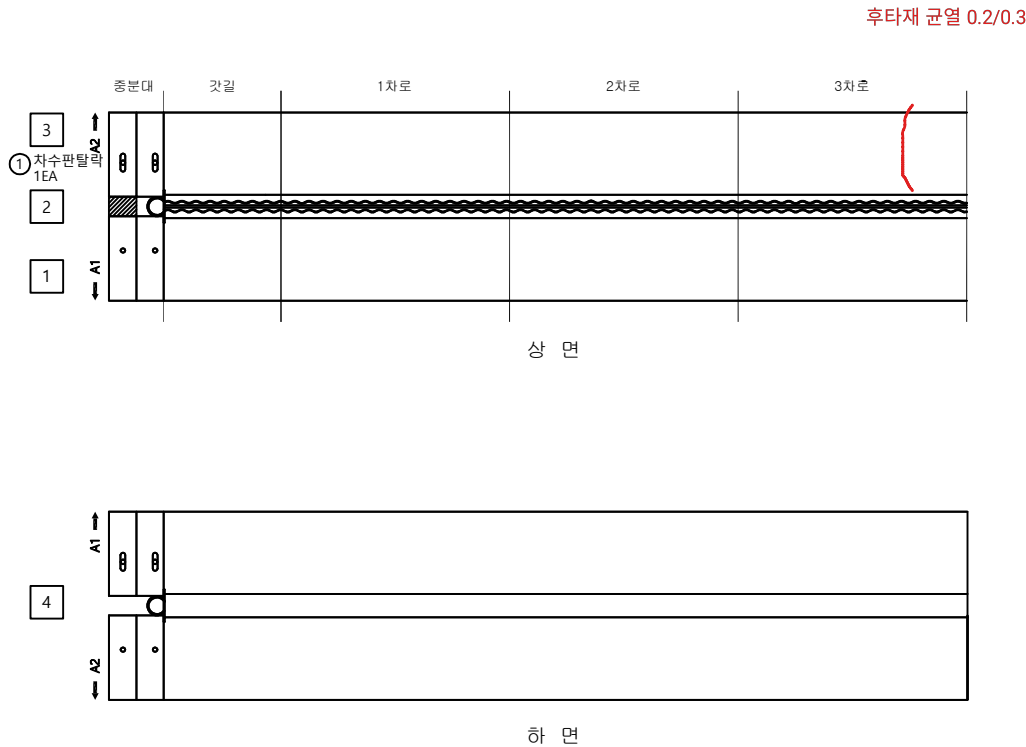
| 번호 | 신/구 | 부재명 | 손 상 현 황 | 손 상 규 모 | | | | | 비고 |
|---|---|---|---|---|---|---|---|---|---|
| 1 | 구 | 신축이음 | 차수판 달락 | | | | 1 | EA | 1.00 |

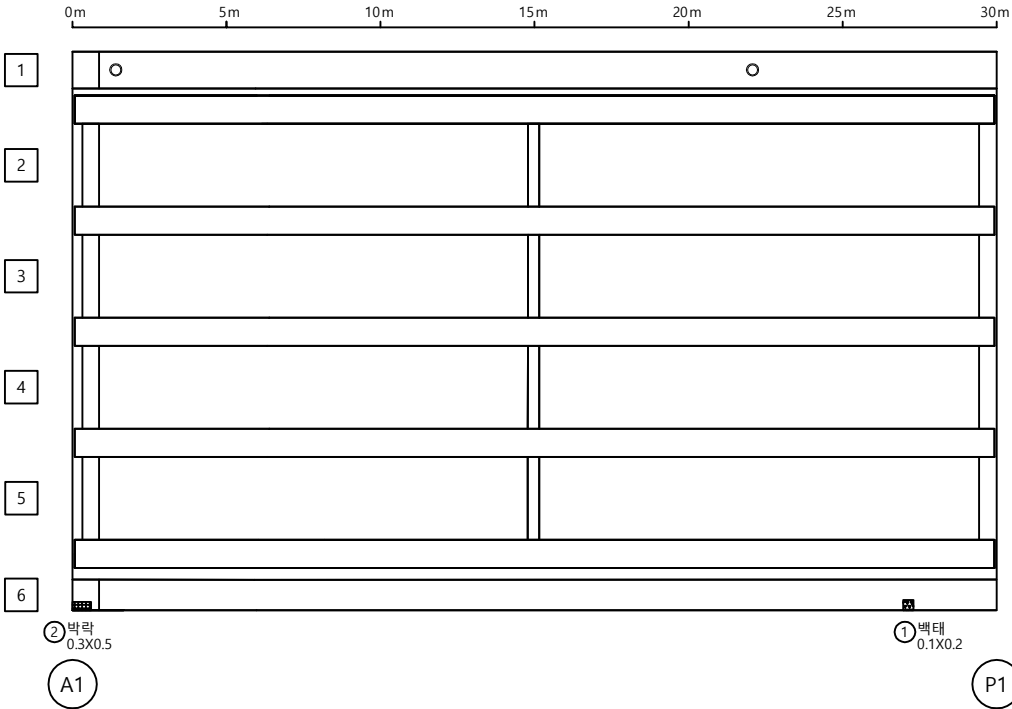
당사천교(울산) 바닥판하면 S1

| 번호 | 신/구 | 부재명 | 손 상 현 황 | 손 상 규 모 | | | | | 비고 |
|---|---|---|---|---|---|---|---|---|---|
| 1 | 구 | 바닥판 | 백태 | | 0.1 | 0.2 | 1 | m <sup>2</sup> | 0.02 |
| 2 | 구 | 바닥판 | 박락 | | 0.3 | 0.5 | 1 | m <sup>2</sup> | 0.15 |

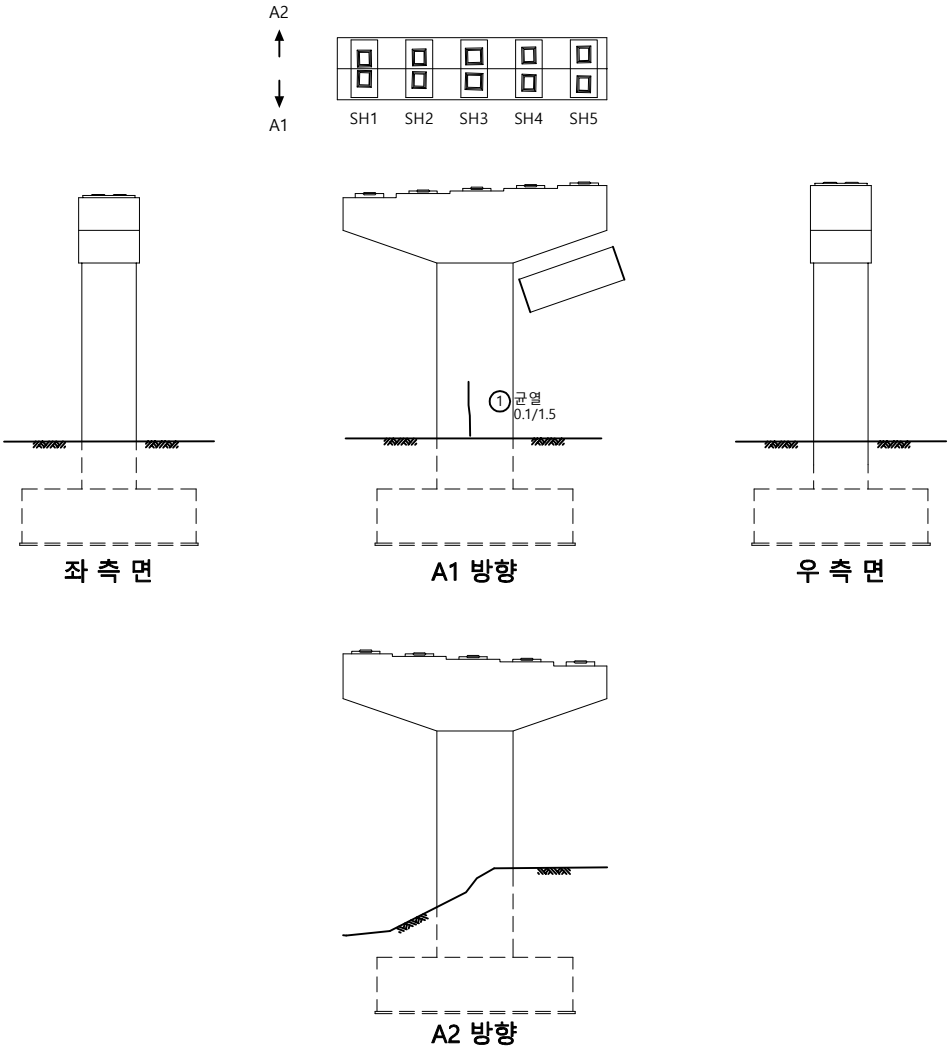
| 교각 | | | | | | | | | |
|---|---|---|---|---|---|---|---|---|---|
| 1 | 구 | 기둥부 | 균열(0.3mm이상) | 0.1 | 1.5 | | 1 | m | 1.50 |
