당사천교(울산) 교면포장 S1

손상물량표

2023년 부산울산고속도로 정밀안전점검 및 성능평가용역

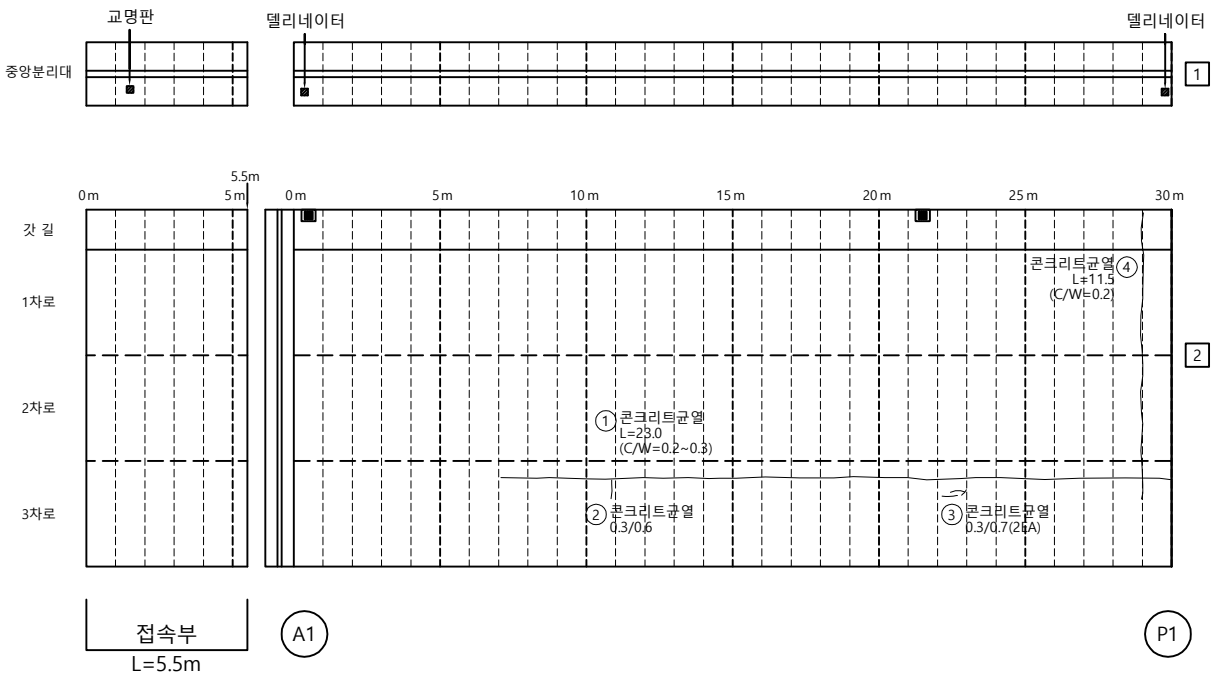
| 번호 | 신/구 | 부재명 | 손상현황 | 손상규모 | | | | | | 비고 |
|---|---|---|---|---|---|---|---|---|---|---|
| 1 | 구 | 교면포장 | 포장균열 | 0.3 | 23.0 | | 1 | m | 23.00 | |
| 2 | 구 | 교면포장 | 포장균열 | 0.3 | 0.6 | | 1 | m | 0.60 | |
| 3 | 구 | 교면포장 | 포장균열 | 0.3 | 0.7 | | 2 | m | 1.40 | |
| 4 | 구 | 교면포장 | 포장균열 | 0.2 | 11.5 | | 1 | m | 11.50 | |

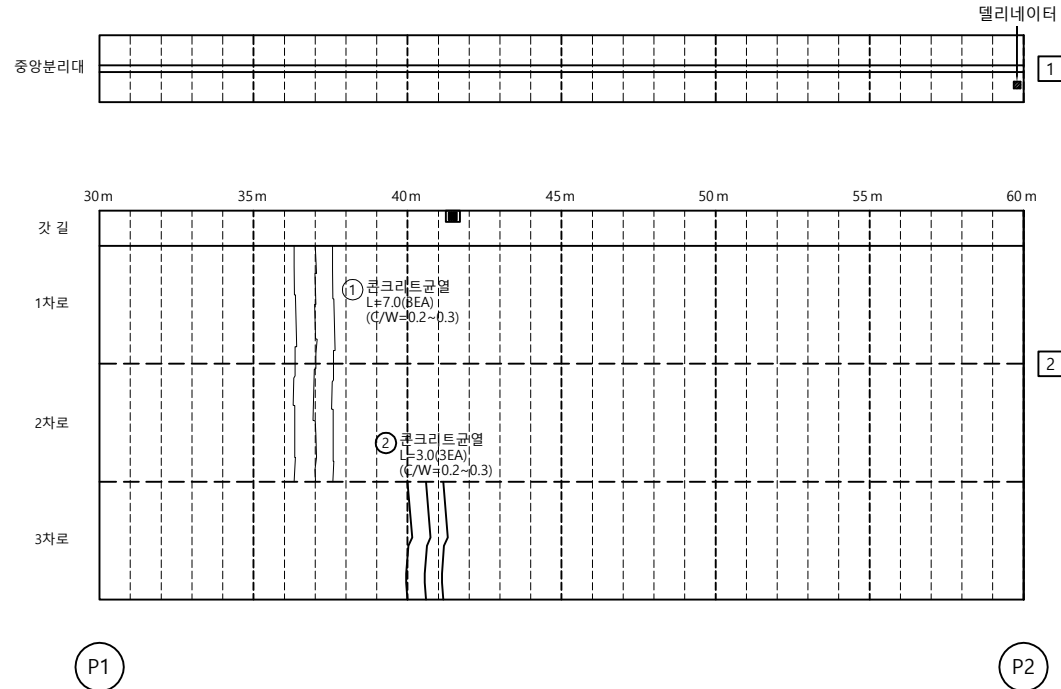
당사천교(울산) 교면포장 S2

| 변호 | 신/구 | 부재명 | 손 상 현 형 | 손 상 규 모 | | | | | 비고 |
|---|---|---|---|---|---|---|---|---|---|
| 1 | 구 | 교면포장 | 포장균열 | 0.3 | 7.0 | | 3 | m | 21.00 |
| 2 | 구 | 교면포장 | 포장균열 | 0.3 | 3.0 | | 3 | m | 9.00 |

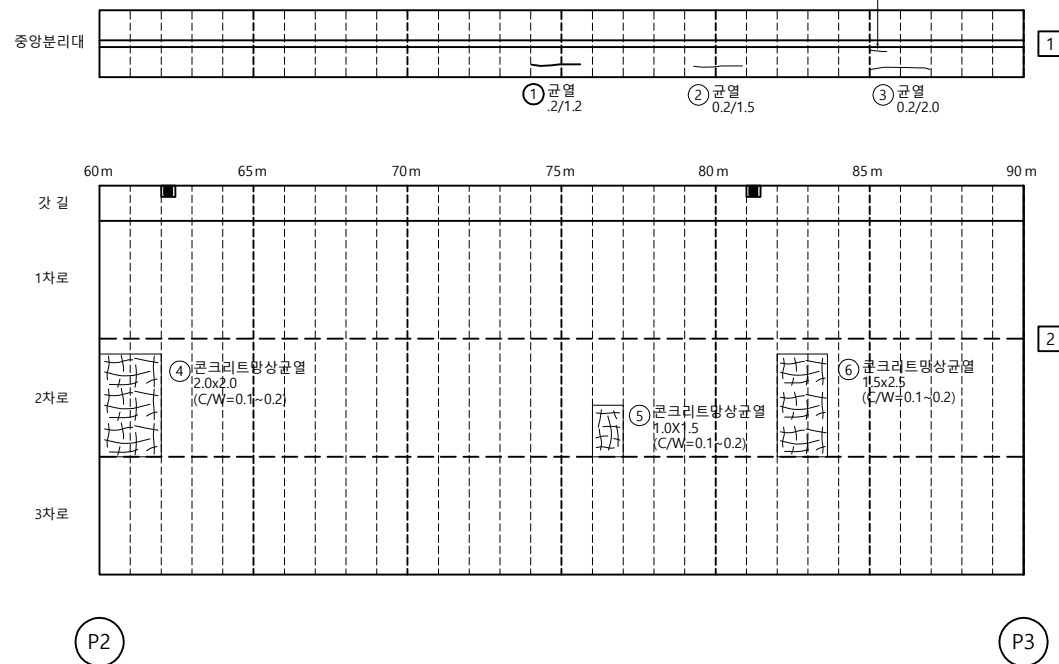
당사천교(울산) 교면포장 S3

| 번호 | 신/구 | 부재명 | 손 상 현 황 | 손 상 규 모 | | | | | | 비고 |
|---|---|---|---|---|---|---|---|---|---|---|
| 1 | 구 | 방호벽 | 균열(0.3mm미만) | 0.2 | 1.2 | | 1 | m | 1.20 | |
| 2 | 구 | 방호벽 | 균열(0.3mm미만) | 0.2 | 1.5 | | 1 | m | 1.50 | |
| 3 | 구 | 방호벽 | 균열(0.3mm미만) | 0.2 | 2.0 | | 1 | m | 2.00 | |
| 4 | 구 | 교면포장 | 포장 명상균열 | 0.2 | 2.0 | 2.0 | 1 | m <sup>2</sup> | 4.00 | |
| 5 | 구 | 교면포장 | 포장 명상균열 | 0.2 | 1.0 | 1.5 | 1 | m <sup>2</sup> | 1.50 | |
| 6 | 구 | 교면포장 | 포장 명상균열 | 0.2 | 1.5 | 2.5 | 1 | m <sup>2</sup> | 3.75 | |

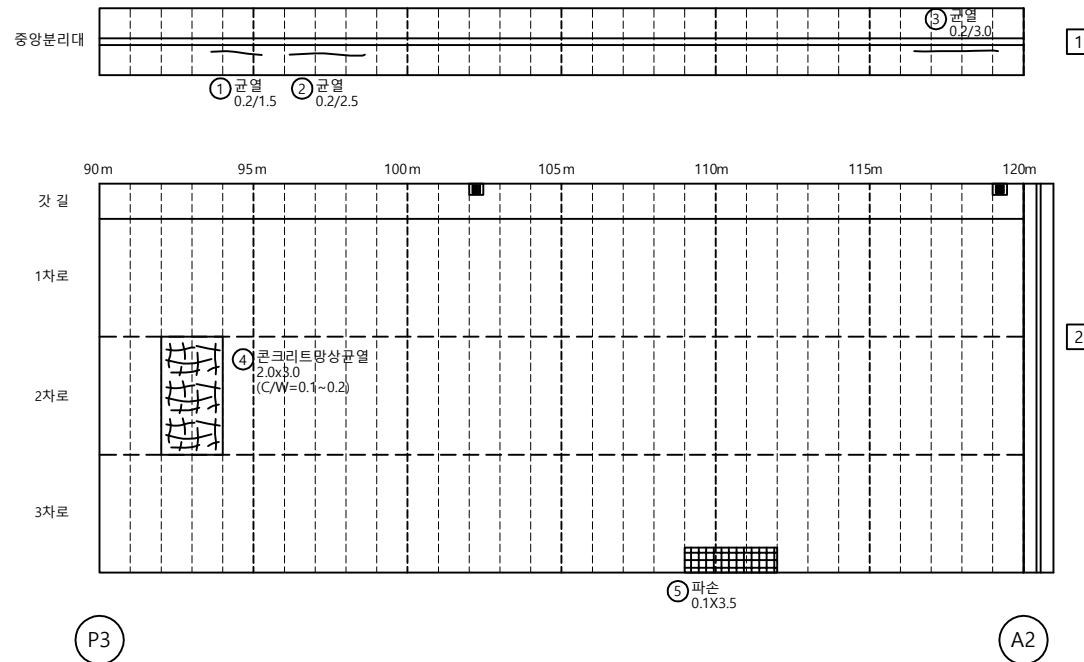
당사천교(울산) 교면포장 S4

| 번호 | 신/구 | 부재명 | 손 상 현 황 | 손 상 규 모 | | | | | 비고 |
|---|---|---|---|---|---|---|---|---|---|
| 1 | 구 | 방호벽 | 균열(0.3mm미만) | 0.2 | 1.5 | | 1 | m | 1.50 |
| 2 | 구 | 방호벽 | 균열(0.3mm미만) | 0.2 | 2.5 | | 1 | m | 2.50 |
| 3 | 구 | 방호벽 | 균열(0.3mm미만) | 0.2 | 3.0 | | 1 | m | 3.00 |
| 4 | 구 | 교면포장 | 포장 망상균열 | 0.2 | 2.0 | 3.0 | 1 | m <sup>2</sup> | 6.00 |
| 5 | 구 | 교면포장 | 포장 파손 | | 0.1 | 3.5 | 1 | m <sup>2</sup> | 0.35 |

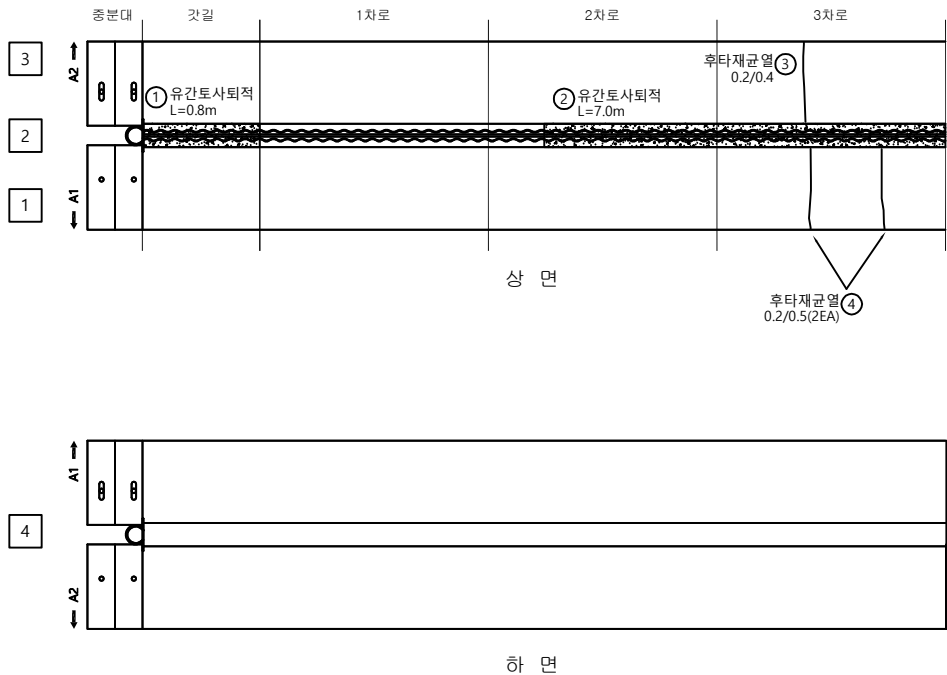
당사천교(울산) 신축이음 A1

| 변호 | 신/구 | 부재명 | 손상현황 | 손상규모 | | | | 비고 |
|---|---|---|---|---|---|---|---|---|
| 1 | 구 | 신축이음 | 유간토사퇴적 | | 0.8 | | 1 | m 0.80 |
| 2 | 구 | 신축이음 | 유간토사퇴적 | | 7.0 | | 1 | m 7.00 |
| 3 | 구 | 신축이음 | 후타재균열 | 0.2 | 0.4 | | 1 | m 0.40 |
| 4 | 구 | 신축이음 | 후타재균열 | 0.2 | 0.5 | | 2 | m 1.00 |

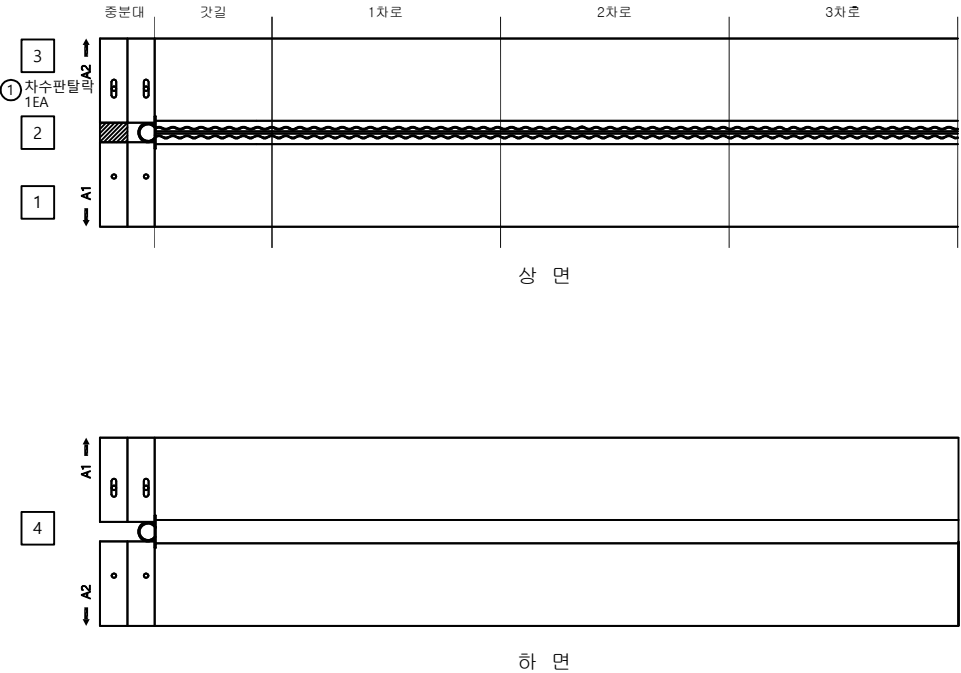
| 신축이음 | | | | | | | | | |
|---|---|---|---|---|---|---|---|---|---|
| A2 | | | | | | | | | |

| 신축이음 | | | | | | | | | |
|---|---|---|---|---|---|---|---|---|---|
| 1 | 구 | 신축이음 | 차수판 탈락 | | | | 1 | EA | 1.00 |

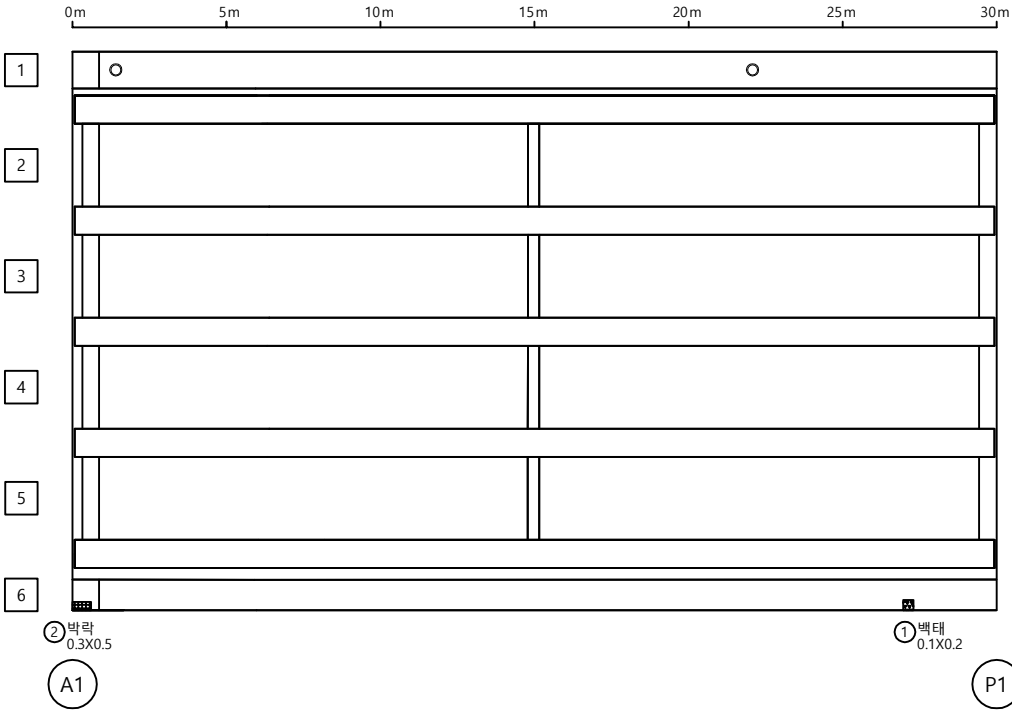
당사천교(울산) 바닥판하면 S1

| 번호 | 신/구 | 부재명 | 손 상 현 황 | 손 상 규 모 | | | | | 비고 |
|---|---|---|---|---|---|---|---|---|---|
| 1 | 구 | 바닥판 | 백태 | | 0.1 | 0.2 | 1 | m <sup>2</sup> | 0.02 |
| 2 | 구 | 바닥판 | 박락 | | 0.3 | 0.5 | 1 | m <sup>2</sup> | 0.15 |

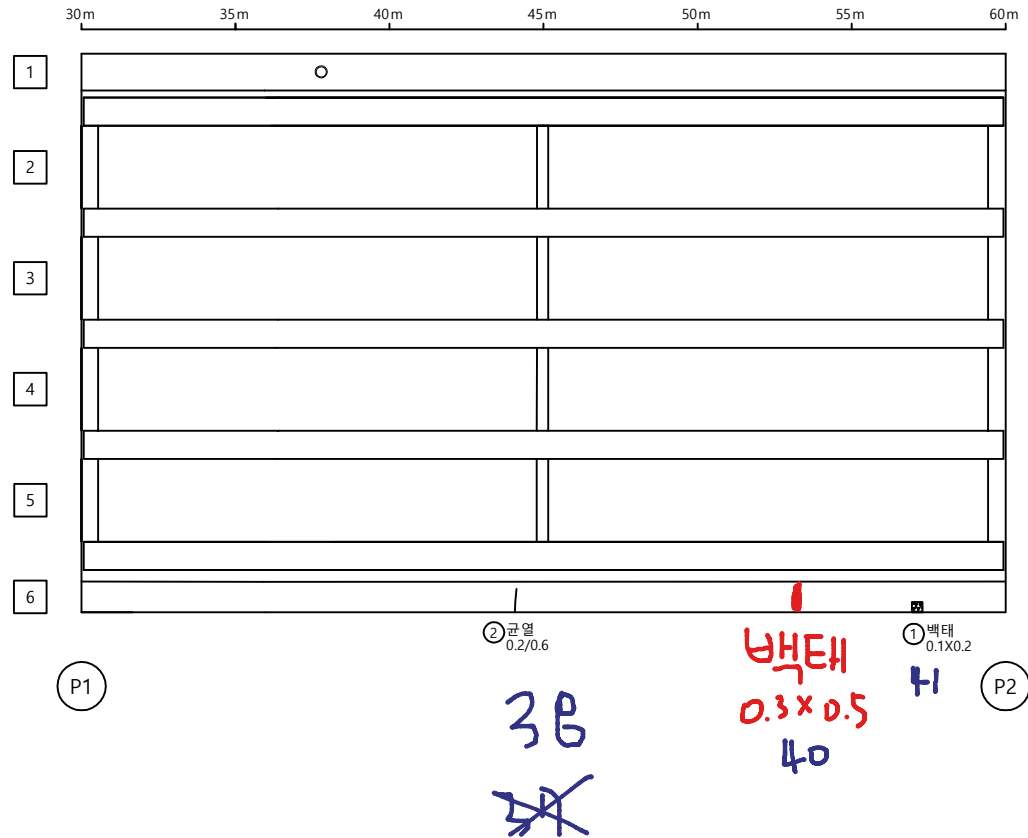
당사천교(울산) 바닥판하면 S2

| 변호 | 신/구 | 부재명 | 손상현황 | 손상규모 | | | | | 비고 |
|---|---|---|---|---|---|---|---|---|---|
| 1 | 구 | 바닥판 | 백태 | | 0.1 | 0.2 | 1 | m <sup>2</sup> | 0.02 |
| 2 | 구 | 바닥판 | 균열(0.3mm미만) | 0.2 | 0.6 | | 1 | m | 0.60 |

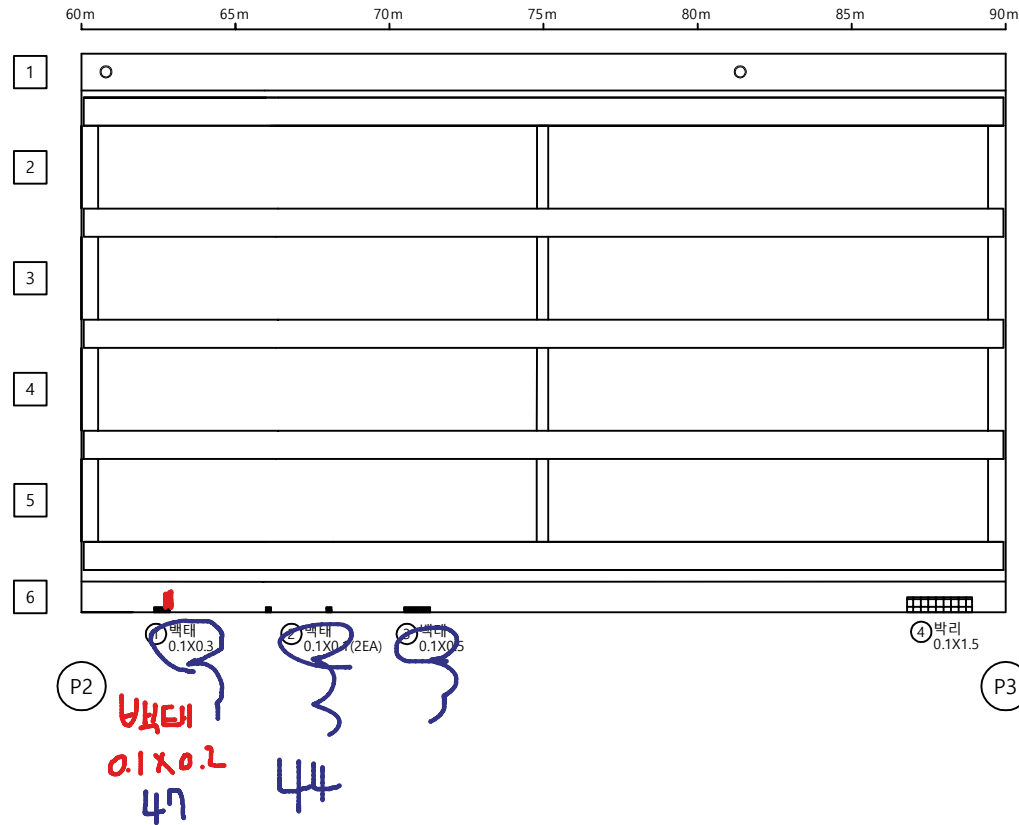
당사천교(울산) 바닥판하면 S3

| 번호 | 신/구 | 부재명 | 손 상 현 황 | 손 상 규 모 | | | | | 비고 |
|---|---|---|---|---|---|---|---|---|---|
| 1 | 구 | 바닥판 | 백태 | | 0.1 | 0.3 | 1 | m <sup>2</sup> | 0.03 |
| 2 | 구 | 바닥판 | 백태 | | 0.1 | 0.1 | 2 | m <sup>2</sup> | 0.02 |
| 3 | 구 | 바닥판 | 백태 | | 0.1 | 0.5 | 1 | m <sup>2</sup> | 0.05 |
| 4 | 구 | 바닥판 | 박리 | | 0.1 | 1.5 | 1 | m <sup>2</sup> | 0.15 |

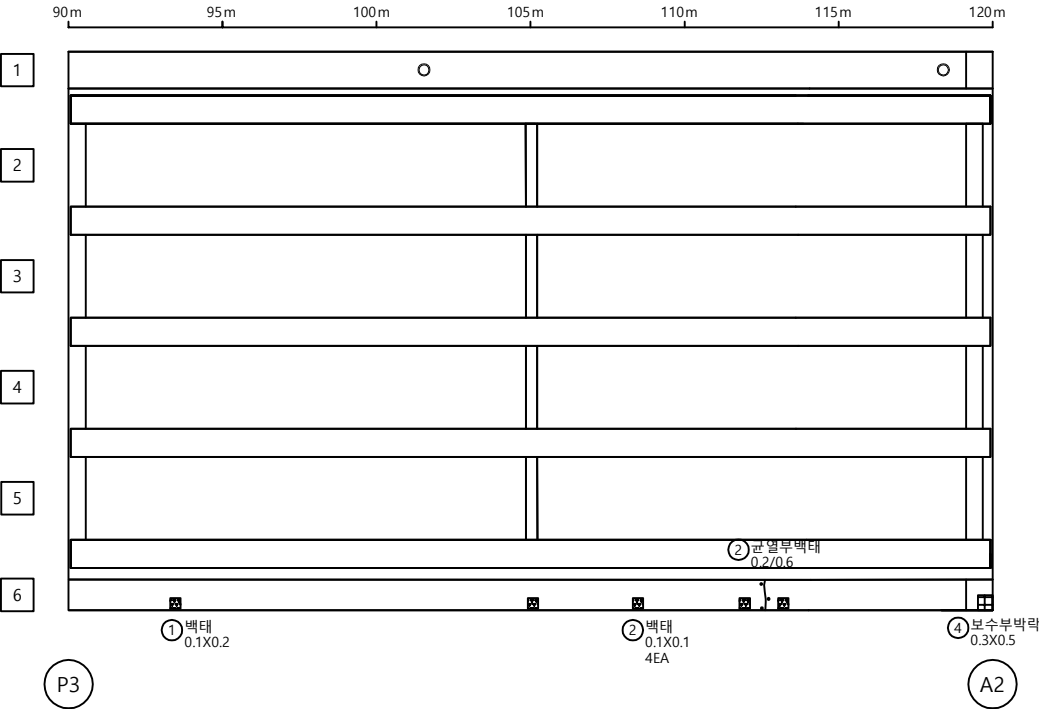
당사천교(울산) 바닥판하면 S4

| 번호 | 신/구 | 부재명 | 손 상 현 황 | 손 상 규 모 | | | | | 비고 |
|---|---|---|---|---|---|---|---|---|---|
| 1 | 구 | 바닥판 | 백태 | | 0.1 | 0.2 | 1 | m <sup>2</sup> | 0.02 |
| 2 | 구 | 바닥판 | 백태 | | 0.1 | 0.1 | 4 | m <sup>2</sup> | 0.04 |
| 3 | 구 | 바닥판 | 균열(0.3mm대만) | 0.2 | 0.6 | | 1 | m | 0.60 |
| 4 | 구 | 바닥판 | 박락 | | 0.3 | 0.5 | 1 | m <sup>2</sup> | 0.15 |

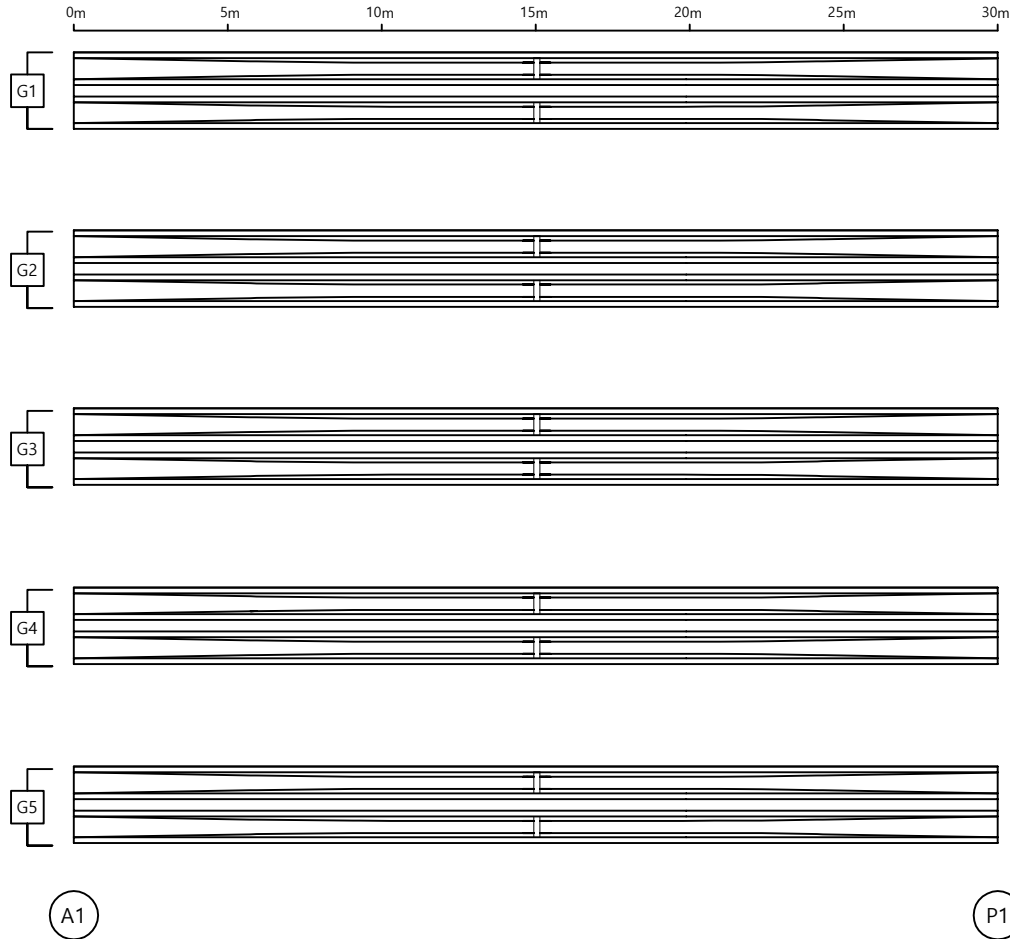
당사천교(울산) 거더 S1

| 번호 | 선/구 | 부재명 | 손 상 현 황 | 손 상 규 모 | | | | | | 비고 |
|---|---|---|---|---|---|---|---|---|---|---|
| 1 | | | 상태양호 | | | | | | | |

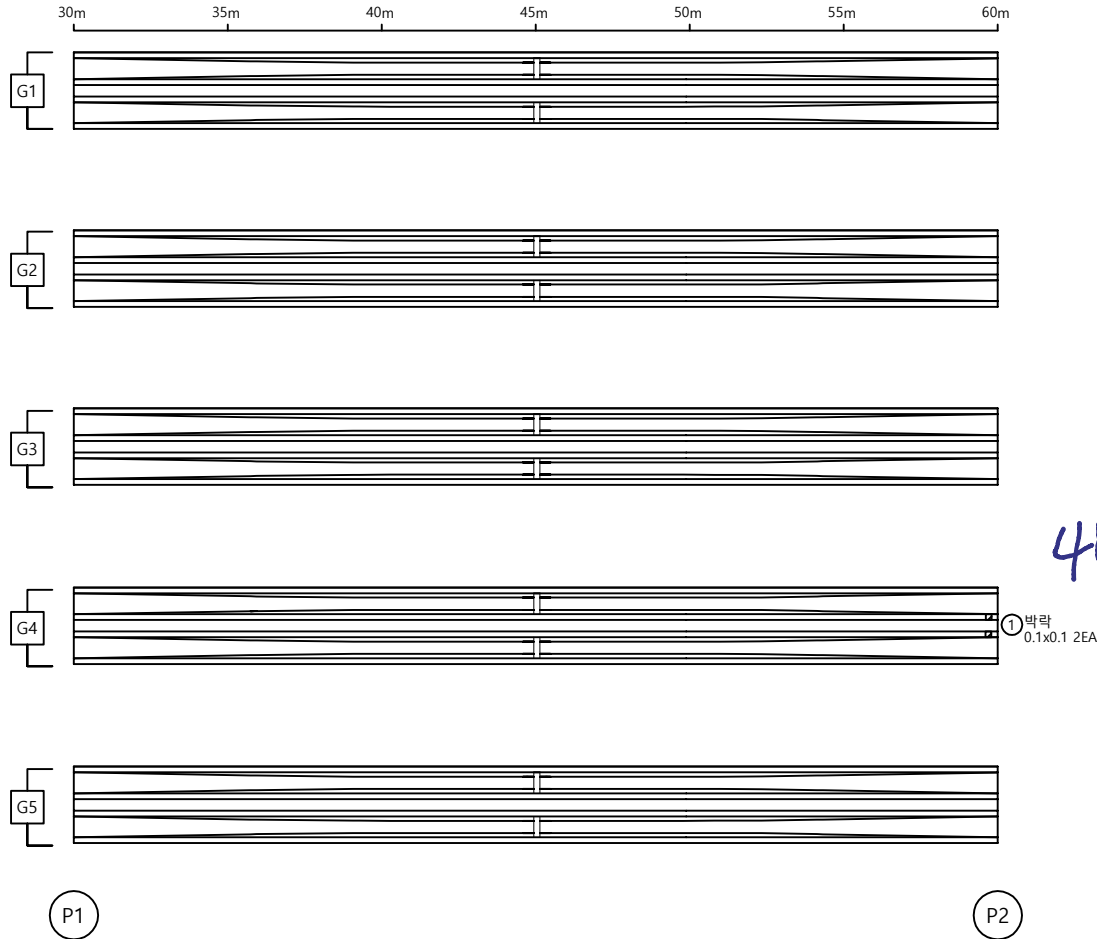
당사천교(울산) 거더 S2

| 번호 | 신/구 | 부재명 | 손 상 현 상 | 손 상 규 모 | | | | | | 비고 |
|---|---|---|---|---|---|---|---|---|---|---|
| 1 | 신 | 거더 | 박락 | | 0.1 | 0.1 | 2 | m <sup>2</sup> | 0.02 | |

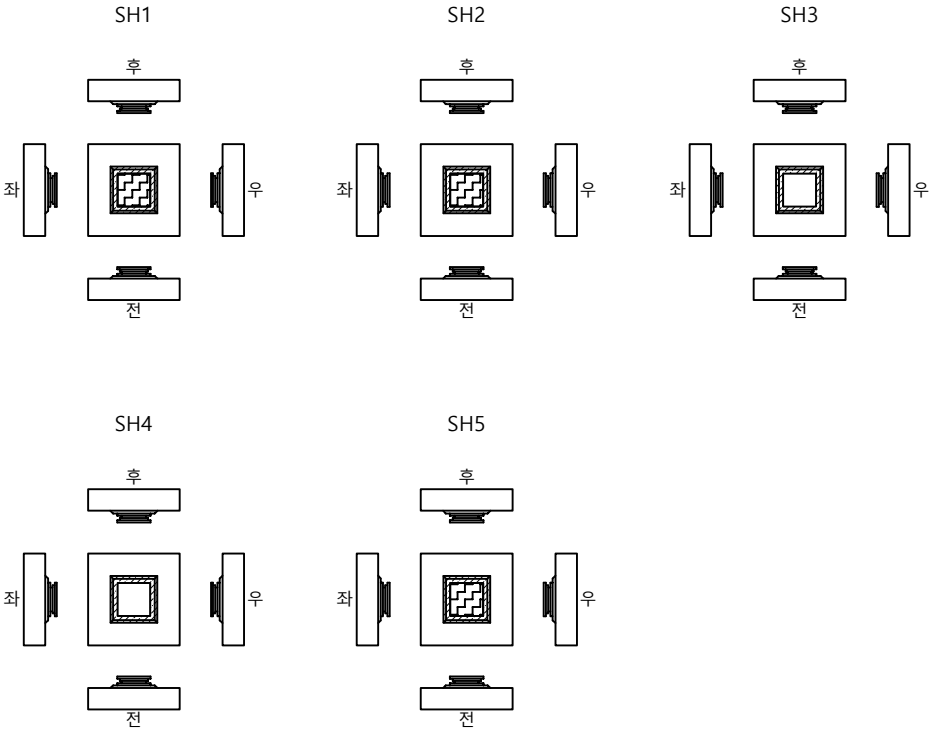
| 번호 | 신/구 | 부재명 | 손 상 현 황 | 손 상 규 모 | | | | | 비고 |
|---|---|---|---|---|---|---|---|---|---|
| 2 | 구 | 교량받침 | 플레이트 부식 | | | | 5 | EA | 5.00 |

- ① 받침본체밀림(천구간)  
SEA
- ② 플레이트부식  
3EA

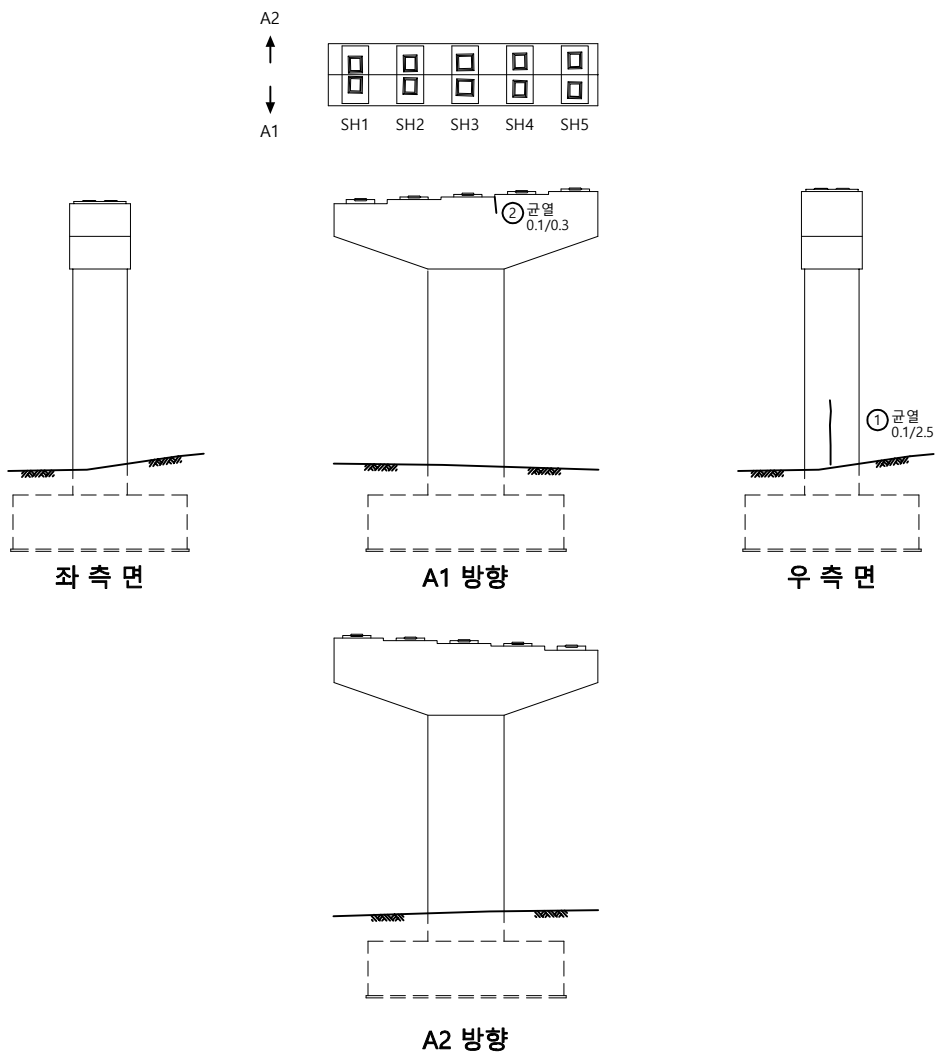
당사천교(울산) 교각 P1

| 교각 | | | | | | | | | |
|---|---|---|---|---|---|---|---|---|---|
| 1 | 구 | 기둥부 | 균열(0.3mm미만) | 0.1 | 2.5 | | 1 | m | 2.50 |
| 2 | 신 | 교평부 | 균열(0.3mm미만) | 0.1 | 0.3 | | 1 | m | 0.30 |

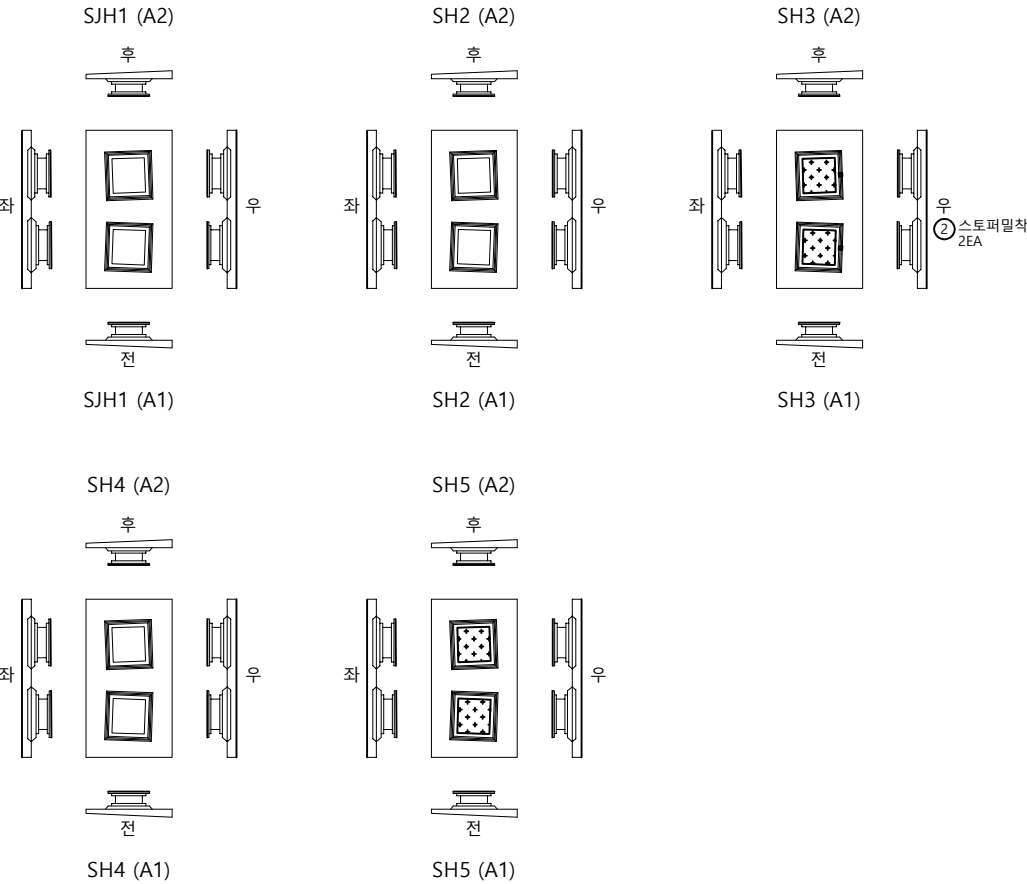
| 번호 | 신/구 | 부재명 | 손 상 현 황 | 손 상 규 모 | | | | | 비고 |
|---|---|---|---|---|---|---|---|---|---|
| 1 | 구 | 교량받침 | 플레이트 부식 | | | | 4 | EA | 4.00 |

① 플레이트부식  
4EA

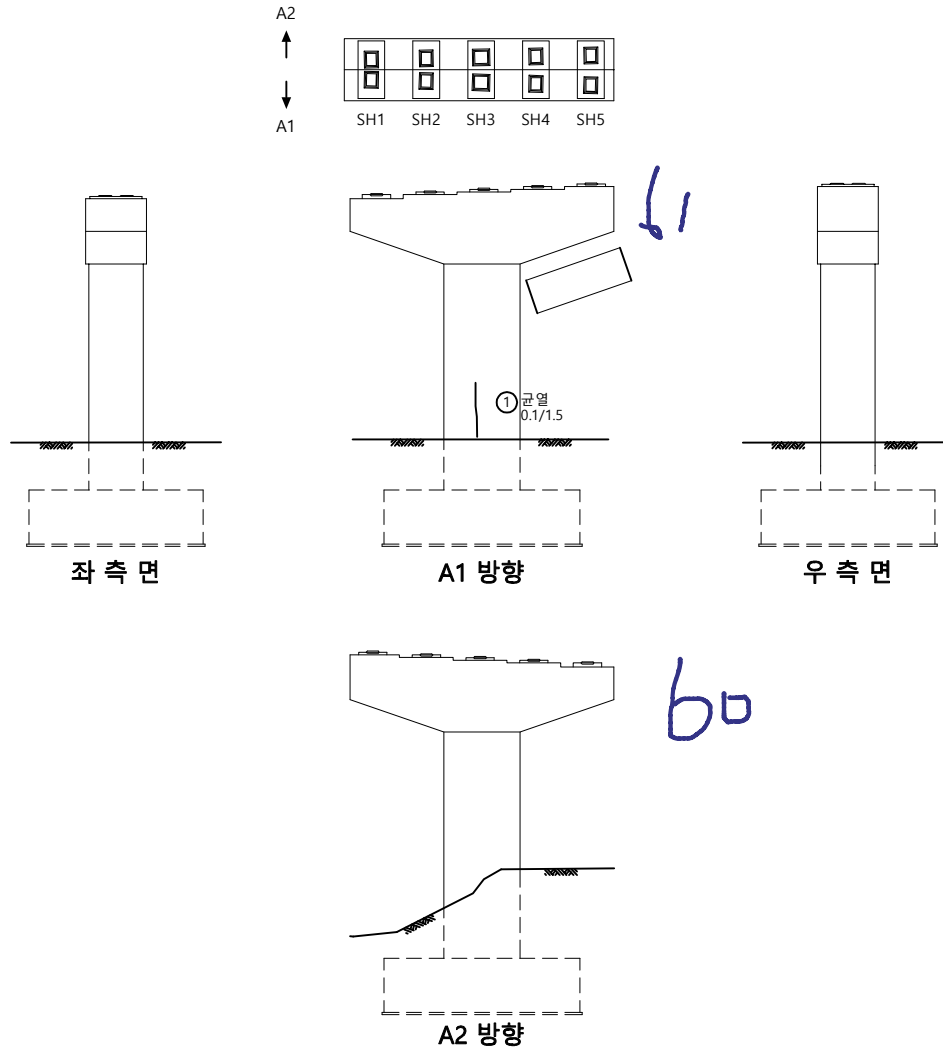
P2

| 번호 | 신/구 | 부재명 | 손상 현황 | 손상 규모 | | | | | 비고 |
|---|---|---|---|---|---|---|---|---|---|
| 1 | 구 | 기둥부 | 균열(0.3mm미만) | 0.1 | 1.5 | | 1 | m | 1.50 |

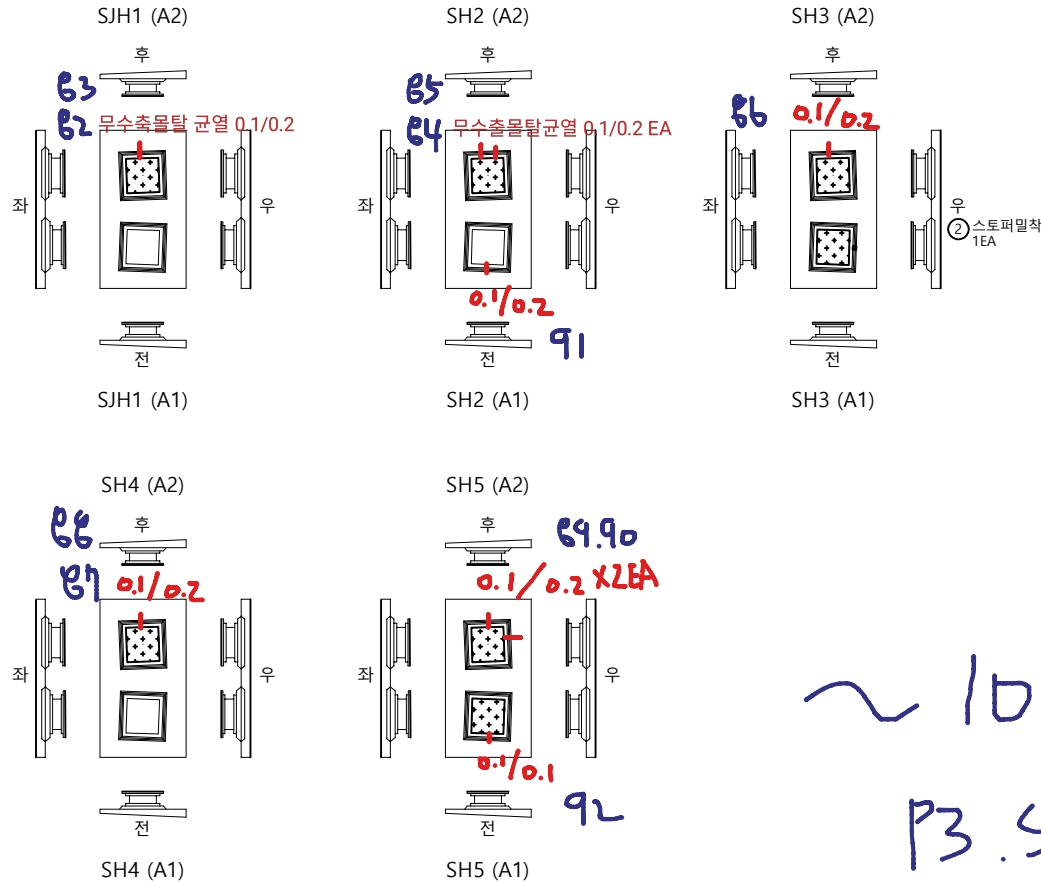
① 플레이트부식  
7EA

| 번호 | 신/구 | 부재명 | 손상현황 | 손상규모 | | | | | 비고 |
|---|---|---|---|---|---|---|---|---|---|
| 1 | 구 | 교량받침 | 플레이트 부식 | | | | 7 | EA | 7.00 |

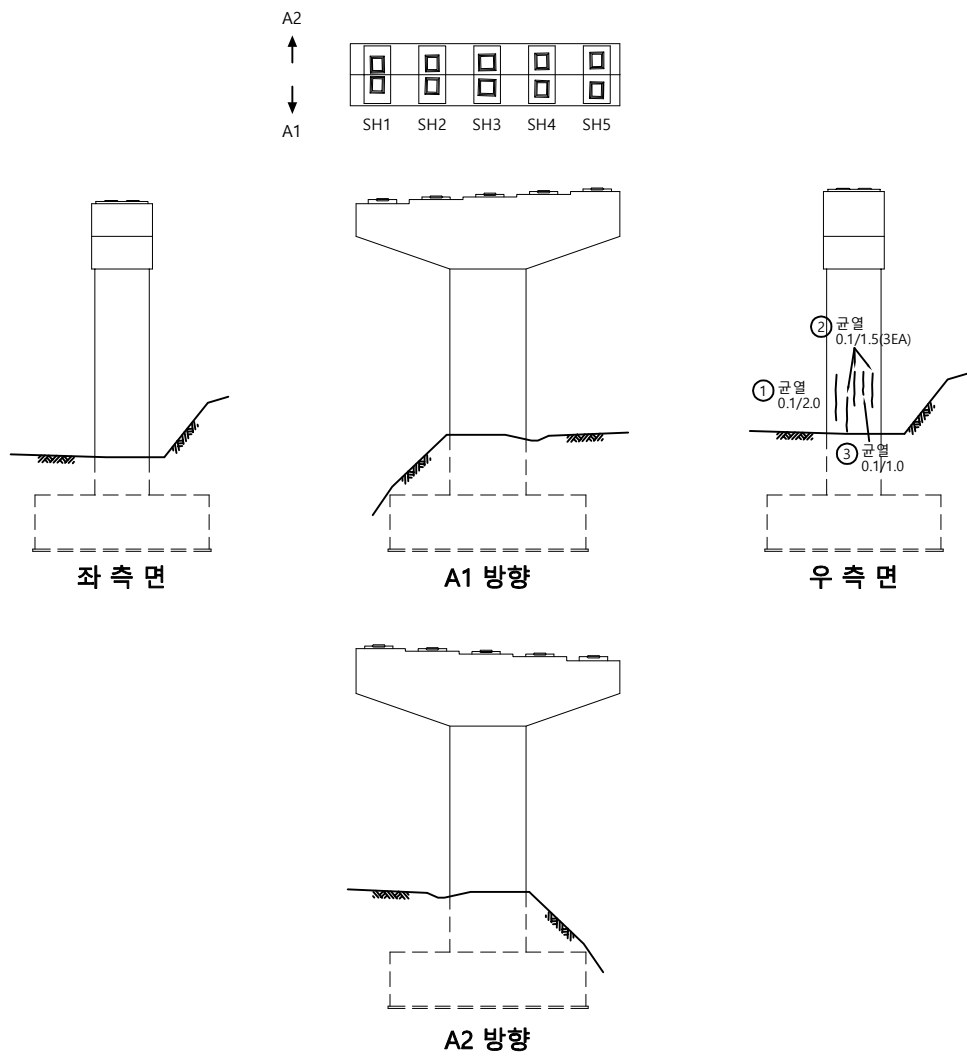
| 교각 | | | | | | | | | |
|---|---|---|---|---|---|---|---|---|---|
| P3 | | | | | | | | | |

| 교각 | | | | | | | | | |
|---|---|---|---|---|---|---|---|---|---|
| 1 | 구 | 기둥부 | 균열(0.3mm[1만]) | 0.1 | 2.0 | | 1 | m | 2.00 |
| 2 | 구 | 기둥부 | 균열(0.3mm[1만]) | 0.1 | 1.5 | | 3 | m | 4.50 |
| 3 | 구 | 기둥부 | 균열(0.3mm[1만]) | 0.1 | 1.0 | | 1 | m | 1.00 |

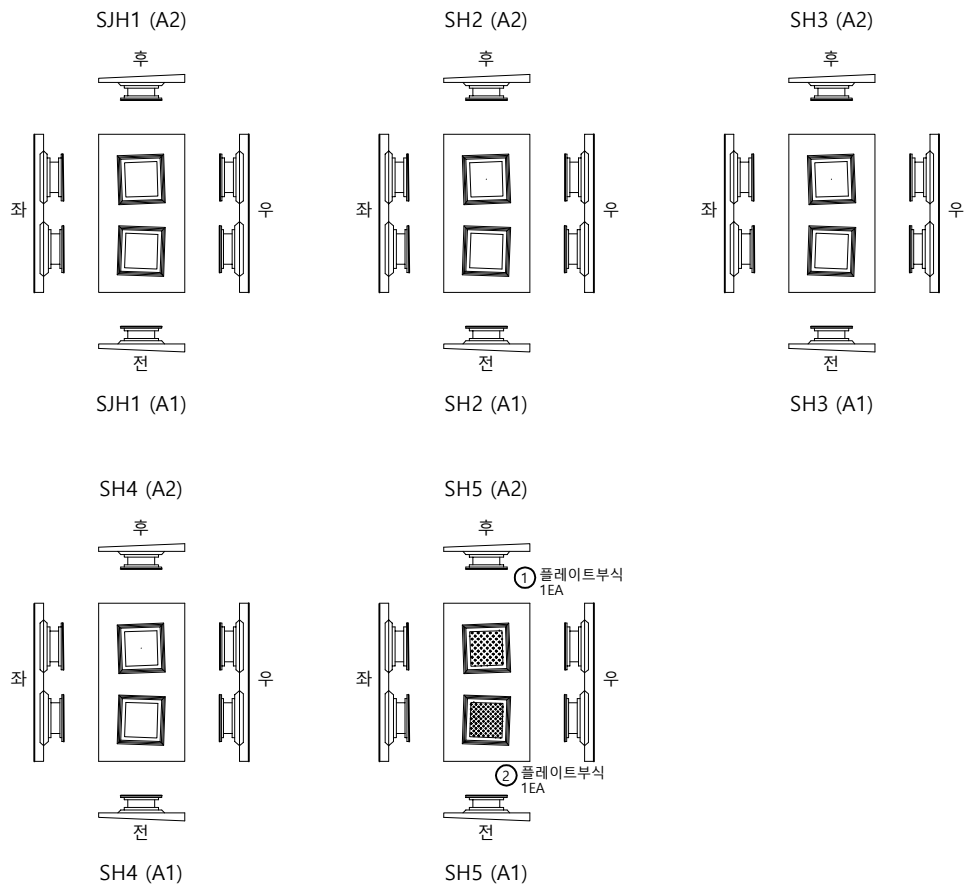
당사천교(울산) 받침장치 P3

| 받침장치 | | | | | | | | | |
|---|---|---|---|---|---|---|---|---|---|
| 1 | 구 | 교량받침 | 플레이트 부식 | | | | 1 | EA | 1.00 |
| 2 | 신 | 교량받침 | 플레이트 부식 | | | | 1 | EA | 1.00 |

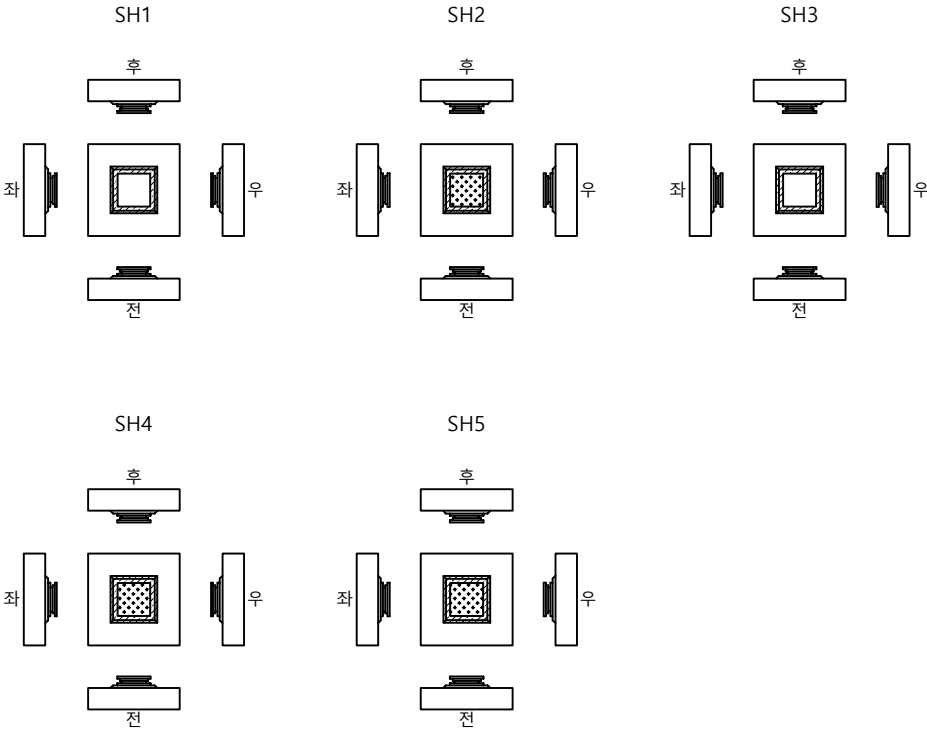
| 번호 | 신/구 | 부재명 | 손 상 현 황 | 손 상 규 모 | | | | | 비고 |
|---|---|---|---|---|---|---|---|---|---|
| 2 | 구 | 교량받침 | 플레이트 부식 | | | | 3 | EA | 3.00 |

- ① 받침본체밀림(천구간)  
SEA  
② 플레이트 부식  
3EA
