당사천교(울산1) 교면포장 S1 외관조사망도

| 영역명 | | 2023년 부산울산고속도로 정밀안전점검 및 성능평가용역 | | | |

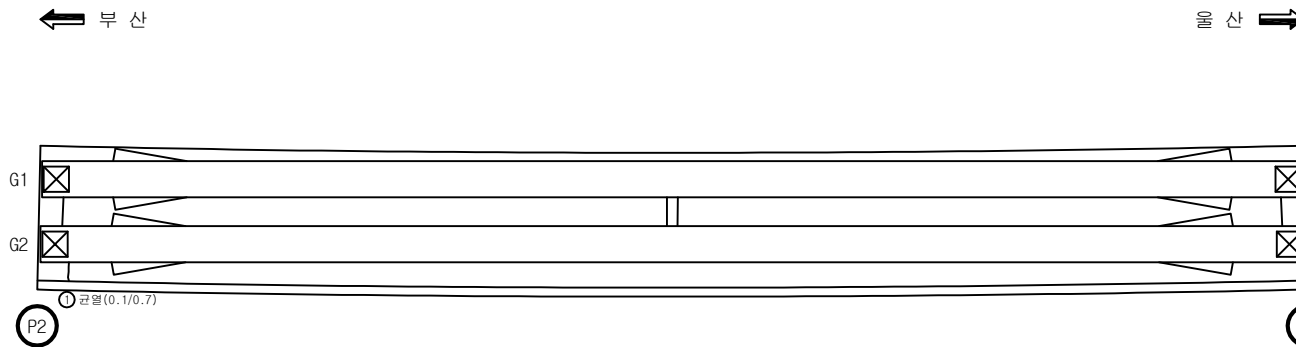
S3

| 번호 | 선/구 | 부재명 | 손 상 현 황 | 손 상 규 모 | | | | | | 비고 |
|---|---|---|---|---|---|---|---|---|---|---|
| 1 | 구 | 갹탈레버 | 균열(0.3mm미만) | 0.1 | 0.7 | | 1 | m | 0.70 | |

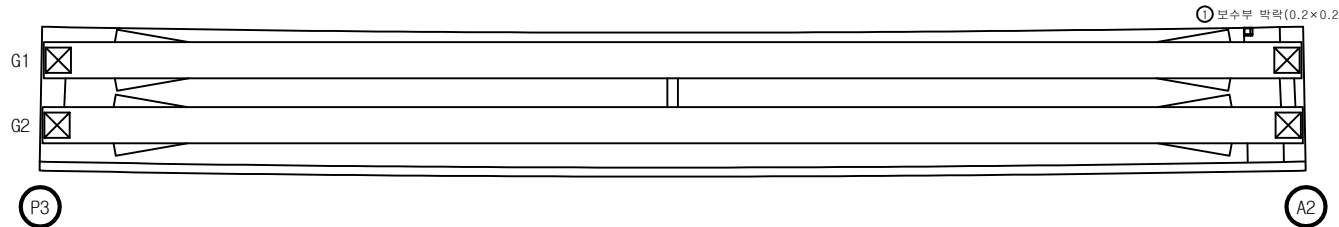
S4

| 번호 | 선/구 | 부재명 | 손 상 현 황 | 손 상 규 모 | | | | | | 비고 |
|---|---|---|---|---|---|---|---|---|---|---|
| 1 | 구 | 갯길레버 | 보수부 박락 | | 0.2 | 0.2 | 1 | m² | 0.04 | |

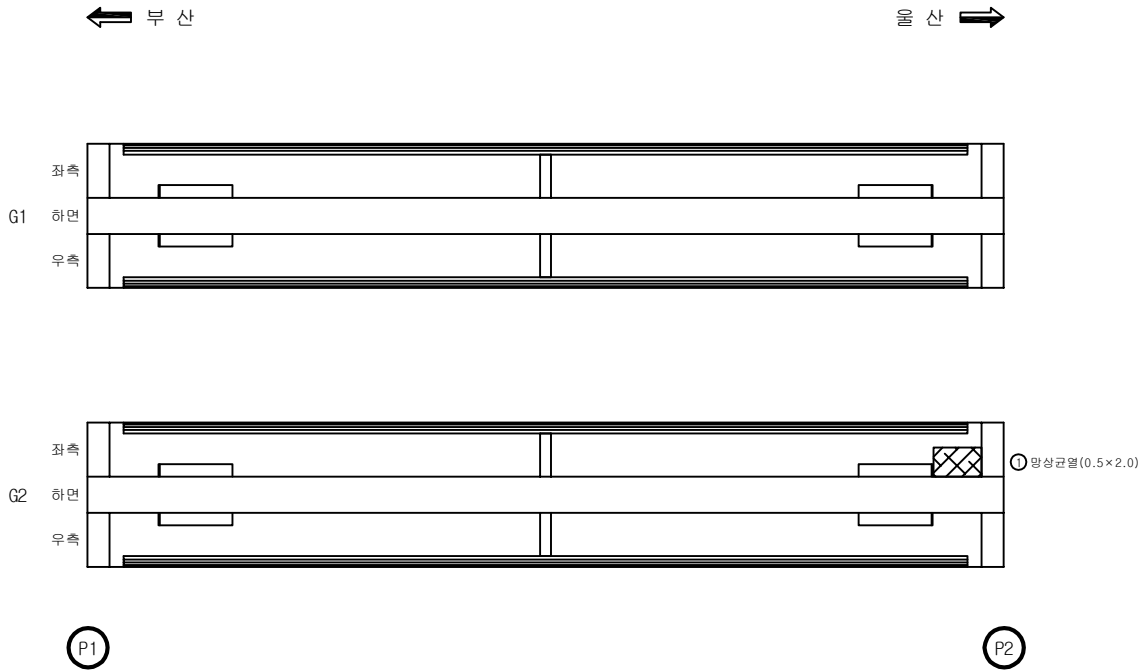
S2

| 번호 | 선/구 | 부재명 | 손 상 현 황 | 손 상 규 모 | | | | | | 비고 |
|---|---|---|---|---|---|---|---|---|---|---|
| 1 | 구 | G2LW | 망상균열 | | 0.5 | 2.0 | 1 | m <sup>2</sup> | 1.00 | |

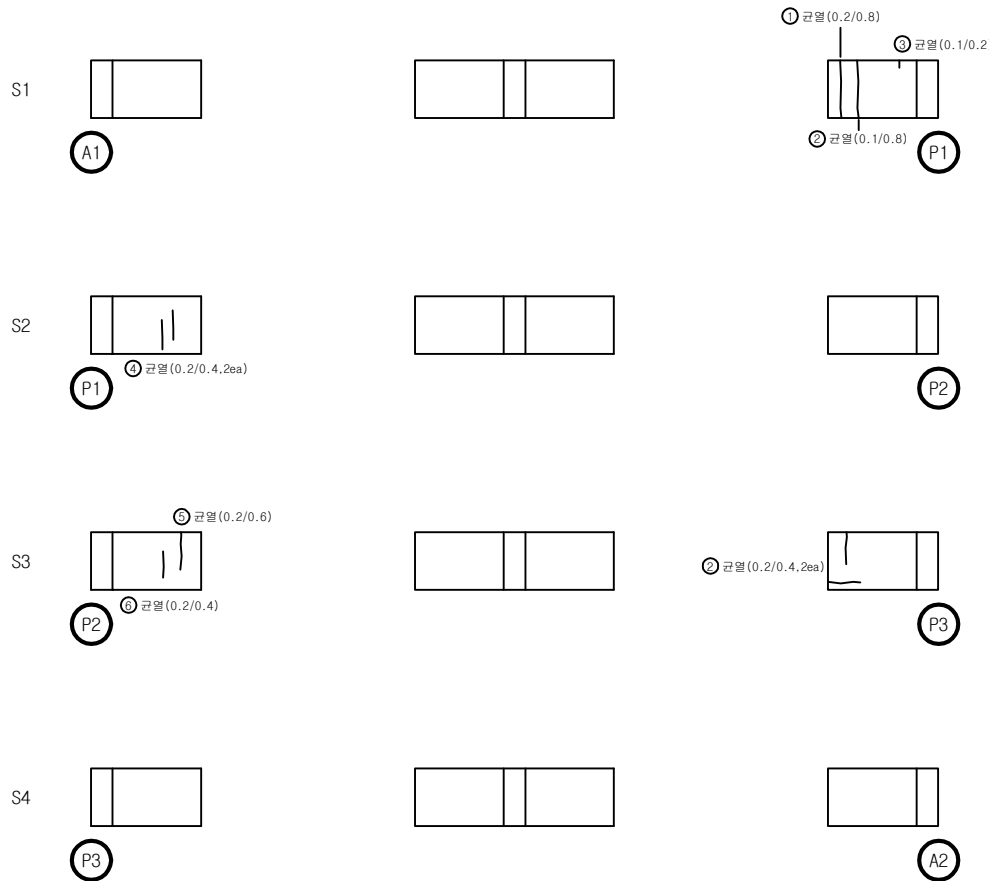
전체

| 번호 | 선/구 | 부재명 | 손 상 현 황 | 손 상 규 모 | | | | | | 비고 |
|---|---|---|---|---|---|---|---|---|---|---|
| 1 | 선 | S1CB3 | 균열(0.3mm미만) | 0.2 | 0.8 | | 1 | m | 0.80 | |
| 2 | 선 | S1CB3 | 균열(0.3mm미만) | 0.1 | 0.8 | | 1 | m | 0.80 | |
| 3 | 선 | S1CB3 | 균열(0.3mm미만) | 0.1 | 0.2 | | 1 | m | 0.20 | |
| 4 | 선 | S2CB1 | 균열(0.3mm미만) | 0.2 | 0.4 | | 2 | m | 0.80 | |
| 5 | 선 | S3CB1 | 균열(0.3mm미만) | 0.2 | 0.6 | | 1 | m | 0.60 | |
| 6 | 선 | S3CB1 | 균열(0.3mm미만) | 0.2 | 0.4 | | 1 | m | 0.40 | |

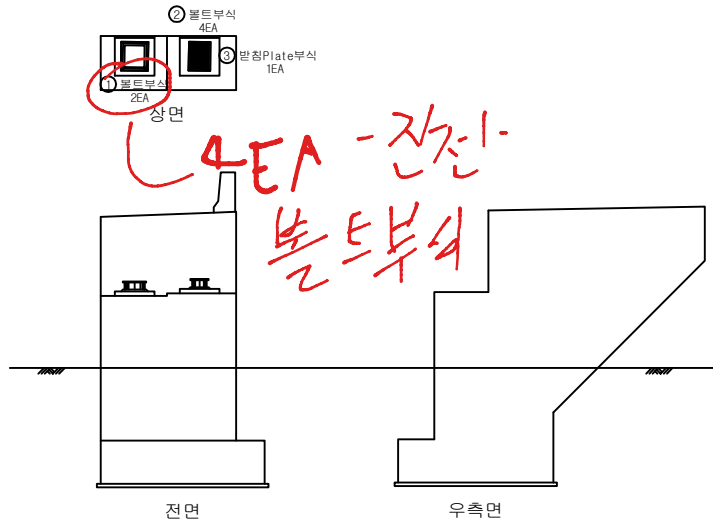
<A2>

| 번호 | 선/구 | 부재명 | 손상현황 | 손상규모 | | | | | | 비고 |
|---|---|---|---|---|---|---|---|---|---|---|
| 1 | 구 | A2받침 | 볼트부식 | | | | 2 | EA | 2.00 | |
| 2 | 구 | A2받침 | 볼트부식 | | | | 4 | EA | 4.00 | |
| 3 | 구 | A2받침 | 플레이트부식 | | | | 1 | EA | 1.00 | |

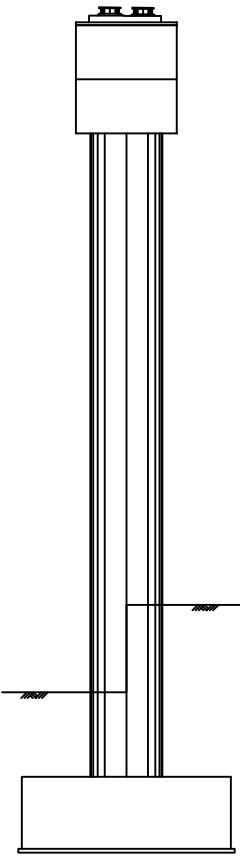
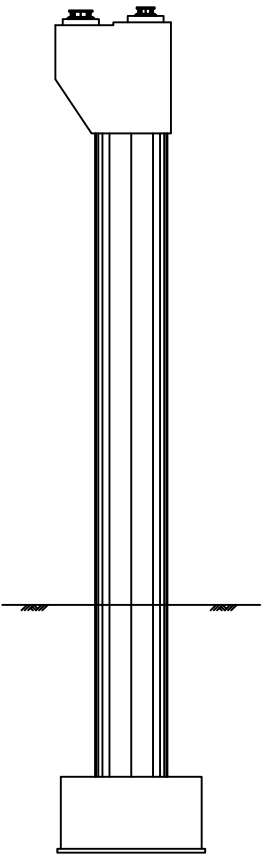
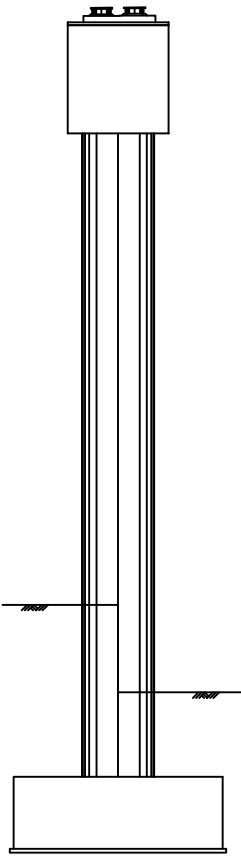
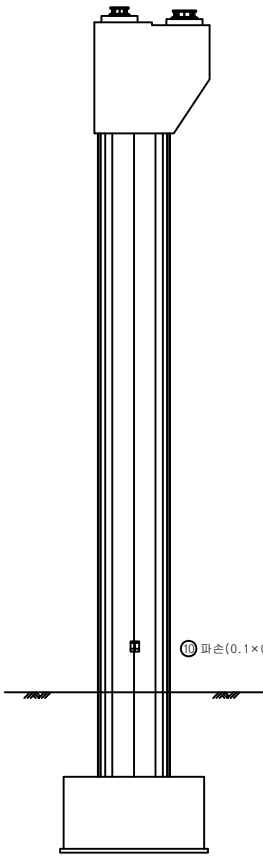
P2

| 번호 | 선/구 | 부재명 | 손 상 현 황 | 손 상 규 모 | | | | | | 비고 |
|---|---|---|---|---|---|---|---|---|---|---|
| 1 | 선 | 교량받침 | 플레이트부식 | | | | 2 | EA | 2.00 | |

① 플레이트 부식 (2EA)

⑩ 파손 (0.1×0.1)
