당사천교(울산1) 교면포장 S1 외관조사망도

| 영역명 | | 2023년 부산울산고속도로 정밀안전점검 및 성능평가용역 | | | |

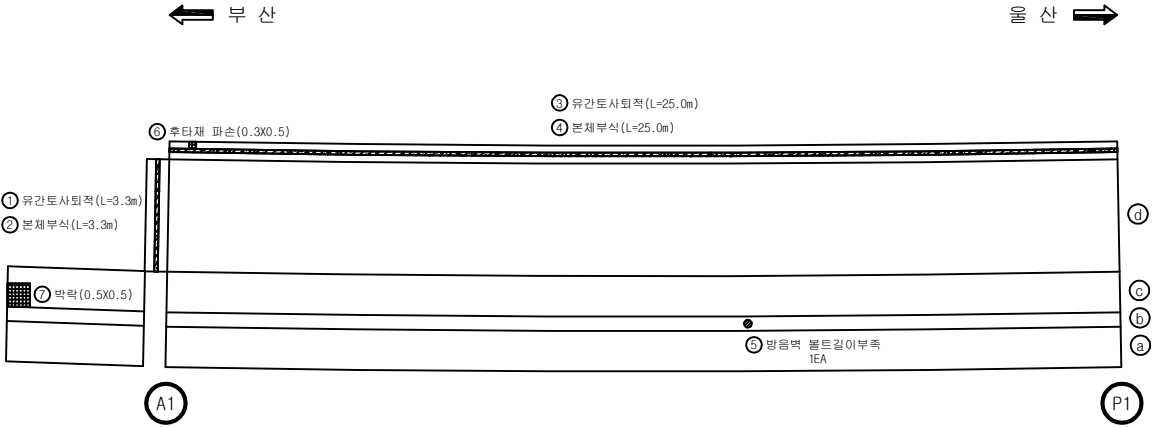
S1

| 번호 | 선/구 | 부재명 | 손 상 현 황 | 손 상 규 모 | | | | | | 비고 |
|---|---|---|---|---|---|---|---|---|---|---|
| 1 | 구 | 신축이음 | 유간트사뒹적 | | 3.3 | | 1 | m | 3.30 | |
| 2 | 구 | 신축이음 | 본체 부식 | | 3.3 | | 1 | m | 3.30 | |
| 3 | 구 | 신축이음 | 유간트사뒹적 | | 25.0 | | 1 | m | 25.00 | |
| 4 | 구 | 신축이음 | 본체 부식 | | 25.0 | | 1 | m | 25.00 | |
| 5 | 구 | 방음벽 | 볼트길이 부족 | | | | 1 | EA | 1.00 | |
| 6 | 신 | 후타재 | 후타재 파손 | | 0.3 | 0.5 | 1 | m <sup>2</sup> | 0.15 | |
| 7 | 신 | 방음벽 | 접속구 박락 | | 0.5 | 0.5 | 1 | m <sup>2</sup> | 0.25 | |

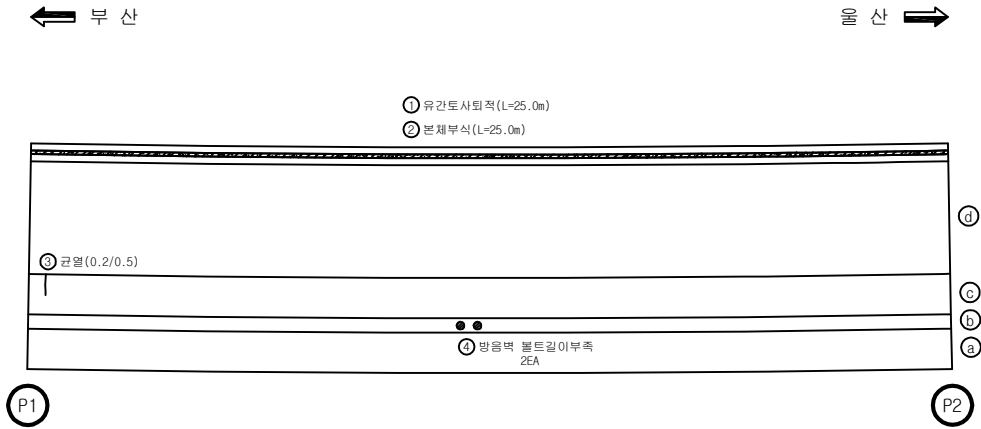
S2

| 번호 | 선/구 | 부재명 | 손 상 현 황 | 손 상 규 모 | | | | | | 비고 |
|---|---|---|---|---|---|---|---|---|---|---|
| 1 | 구 | 신축이음 | 유간트사회적 | | 25.0 | | 1 | m | 25.00 | |
| 2 | 구 | 신축이음 | 본체 부식 | | 25.0 | | 1 | m | 25.00 | |
| 3 | 구 | 방호벽 | 균열(0.3mm미만) | 0.2 | 0.5 | | 1 | m | 0.50 | |
| 4 | 구 | 방음벽 | 볼트결이 부족 | | | | 2 | EA | 2.00 | |

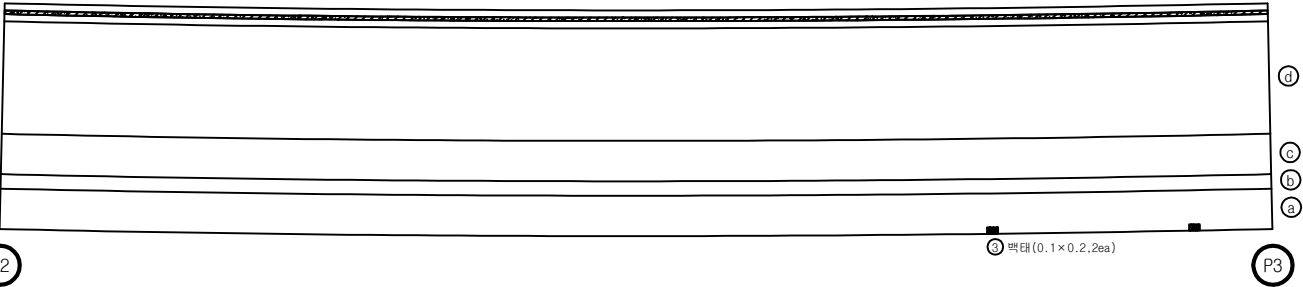
당사천교(울산1) 교면포장 S3 외관조사망도

| 번호 | 선/구 | 부재명 | 손 상 현 황 | 손 상 규 모 | | | | | | 비고 |
|---|---|---|---|---|---|---|---|---|---|---|
| 1 | 구 | 신축이음 | 유간트사퇴적 | | 35.0 | | 1 | m | 35.00 | |
| 2 | 구 | 신축이음 | 본체 부식 | | 35.0 | | 1 | m | 35.00 | |

- ① 유간트사퇴적(L=35.0m)  
② 본체부식(L=35.0m)

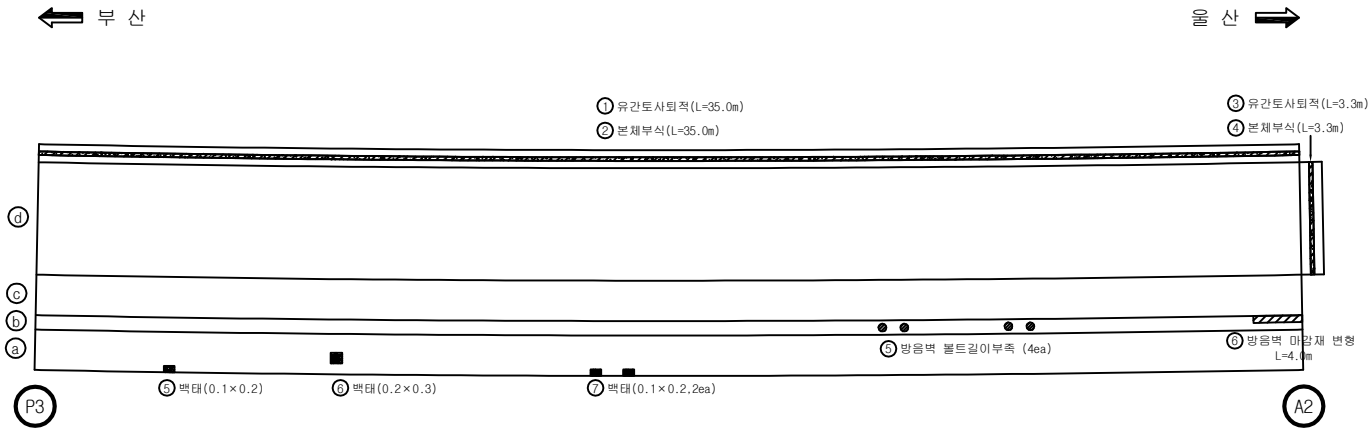
당사천교(울산1) 교면포장 S4 외관조사망도

| 번호 | 선/구 | 부재명 | 손 상 현 황 | 손 상 규 모 | | | | | 비고 |
|---|---|---|---|---|---|---|---|---|---|
| 1 | 구 | 신축이음 | 유간토사퇴적 | | 35.0 | | 1 | m | 35.00 |
| 2 | 구 | 신축이음 | 본체 부식 | | 35.0 | | 1 | m | 35.00 |
| 3 | 구 | 신축이음 | 유간토사퇴적 | | 3.3 | | 1 | m | 3.30 |
| 4 | 구 | 신축이음 | 본체 부식 | | 3.3 | | 1 | m | 3.30 |
| 5 | 구 | 방음벽 | 볼트길이 부족 | | | | 4 | EA | 4.00 |
| 6 | 구 | 방음벽 | 마감재 변형 | | 4.0 | | 1 | m | 4.00 |

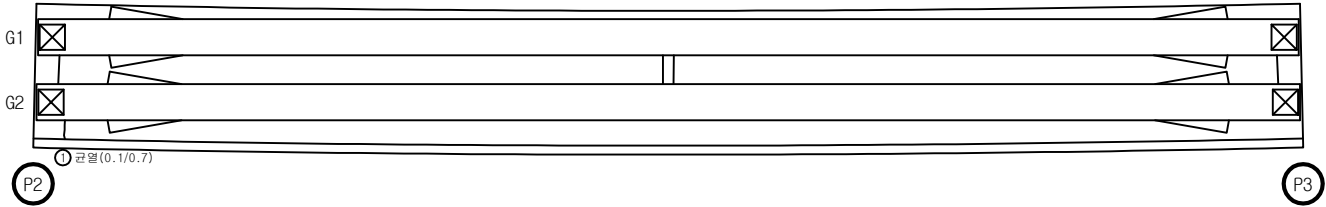
S3

| 번호 | 선/구 | 부재명 | 손 상 현 황 | 손 상 규 모 | | | | | | 비고 |
|---|---|---|---|---|---|---|---|---|---|---|
| 1 | 구 | 갯길레버 | 균열(0.3mm미만) | 0.1 | 0.7 | | 1 | m | 0.70 | |

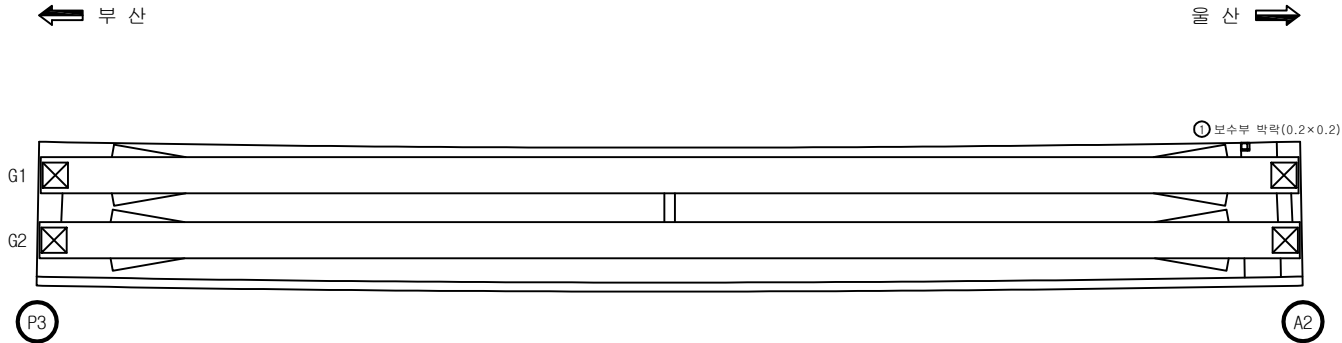
S4

| 번호 | 선/구 | 부재명 | 손 상 현 황 | 손 상 규 모 | | | | | | 비고 |
|---|---|---|---|---|---|---|---|---|---|---|
| 1 | 구 | 갯길레버 | 보수부 박락 | | 0.2 | 0.2 | 1 | m <sup>2</sup> | 0.04 | |

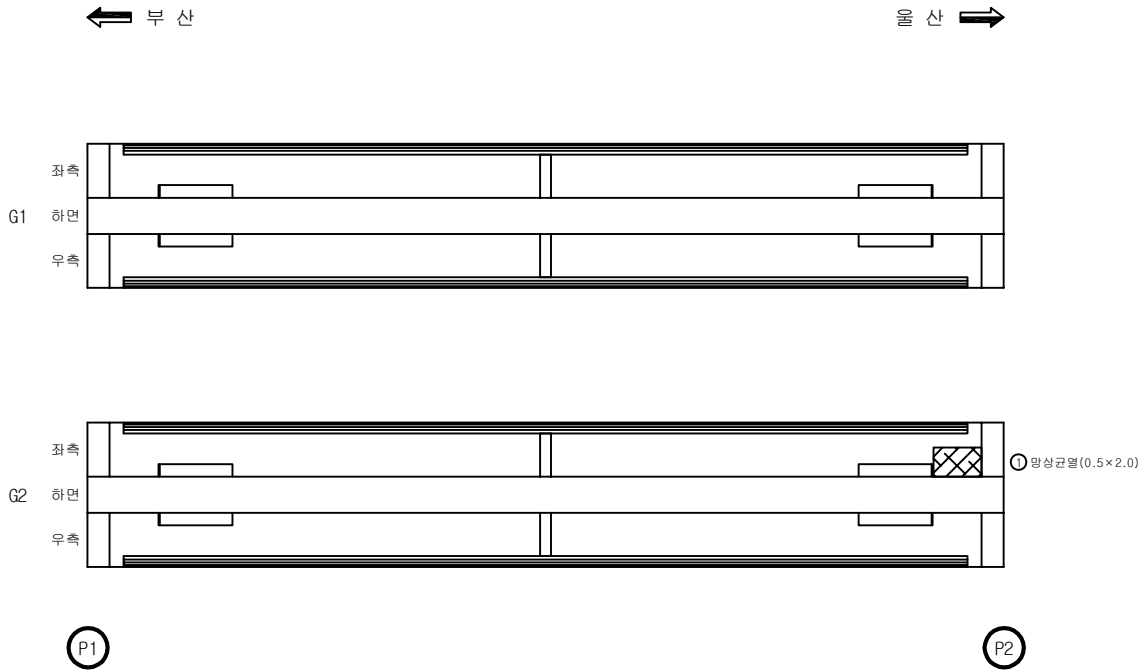
S2

| 번호 | 선/구 | 부재명 | 손 상 현 황 | 손 상 규 모 | | | | | | 비고 |
|---|---|---|---|---|---|---|---|---|---|---|
| 1 | 구 | G2LW | 망상균열 | | 0.5 | 2.0 | 1 | m <sup>2</sup> | 1.00 | |

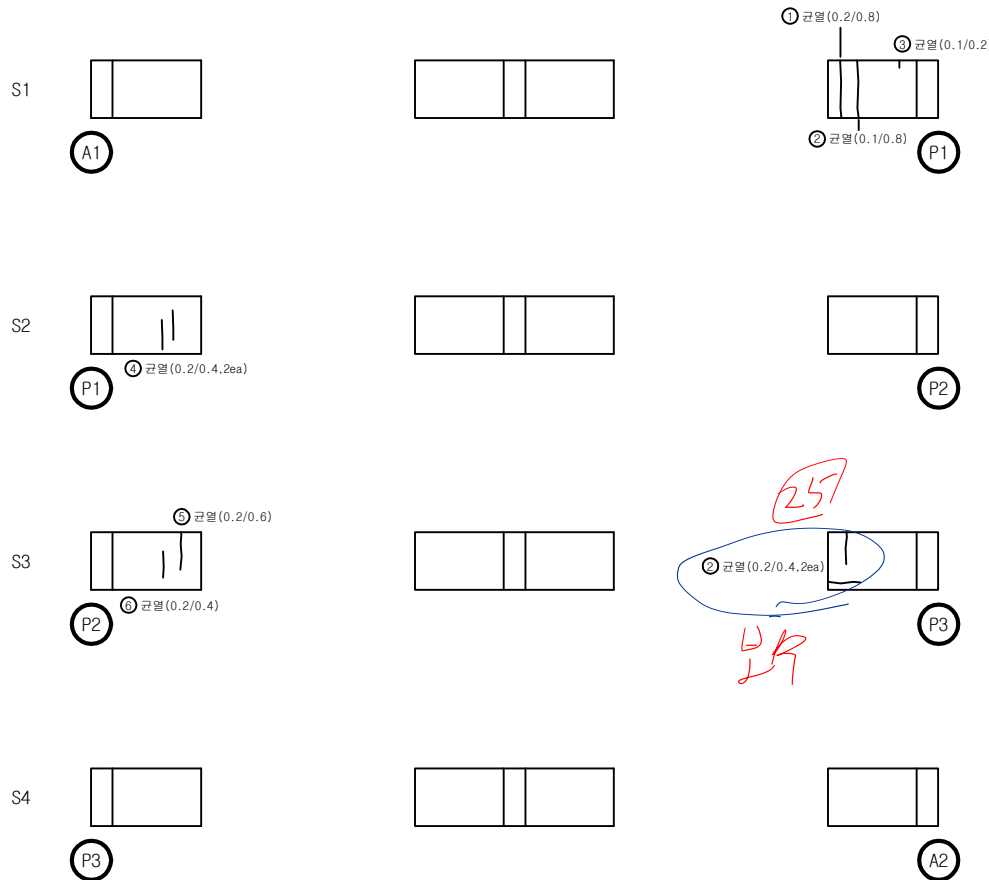
가로보

| 번호 | 선/구 | 부재명 | 손 상 현 황 | 손 상 규 모 | | | | | | 비고 |
|---|---|---|---|---|---|---|---|---|---|---|
| 1 | 선 | S1CB3 | 균열(0.3mm미만) | 0.2 | 0.8 | | 1 | m | 0.80 | |
| 2 | 선 | S1CB3 | 균열(0.3mm미만) | 0.1 | 0.8 | | 1 | m | 0.80 | |
| 3 | 선 | S1CB3 | 균열(0.3mm미만) | 0.1 | 0.2 | | 1 | m | 0.20 | |
| 4 | 선 | S2CB1 | 균열(0.3mm미만) | 0.2 | 0.4 | | 2 | m | 0.80 | |
| 5 | 선 | S3CB1 | 균열(0.3mm미만) | 0.2 | 0.6 | | 1 | m | 0.60 | |
| 6 | 선 | S3CB1 | 균열(0.3mm미만) | 0.2 | 0.4 | | 1 | m | 0.40 | |

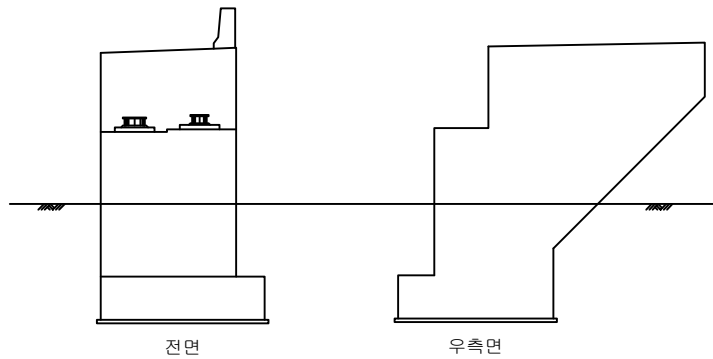
<A2>

| 번호 | 선/구 | 부재명 | 손 상 현 황 | 손 상 규 모 | | | | | | 비고 |
|---|---|---|---|---|---|---|---|---|---|---|
| 1 | 구 | A2받침 | 볼트부식 | | | | 2 | EA | 2.00 | |
| 2 | 구 | A2받침 | 볼트부식 | | | | 4 | EA | 4.00 | |
| 3 | 구 | A2받침 | 플레이트부식 | | | | 1 | EA | 1.00 | |

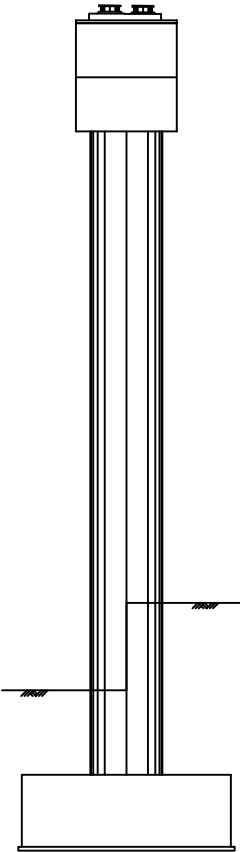
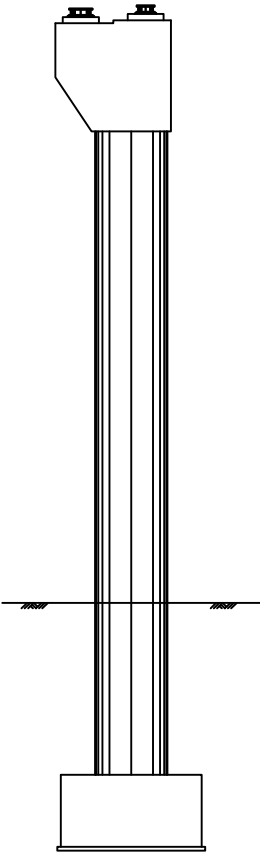
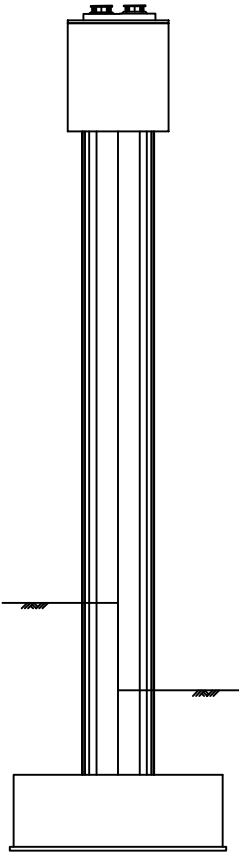
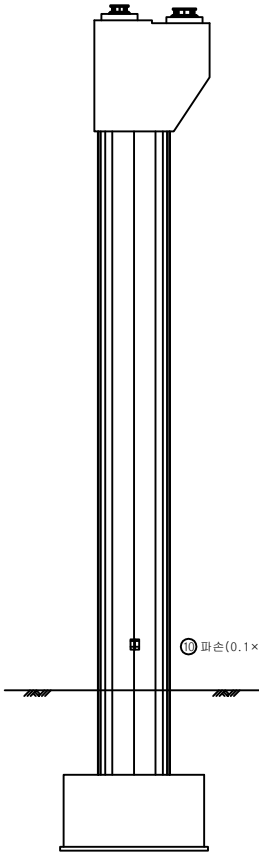
P2

| 번호 | 선/구 | 부재명 | 손 상 현 황 | 손 상 규 모 | | | | | | 비고 |
|---|---|---|---|---|---|---|---|---|---|---|
| 1 | 선 | 교각받침 | 플레이트부식 | | | | 2 | EA | 2.00 | |

⑩ 파손 (0.1×0.1)

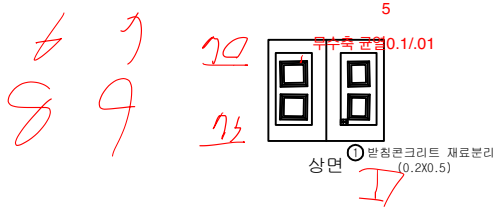
당사천교(울산1) 교각 P3 외관조사망도

| 번호 | 선/구 | 부재명 | 손상현황 | 손상규모 | | | | | | 비고 |
|---|---|---|---|---|---|---|---|---|---|---|
| 1 | 신 | 받침Con | 재료분리 | | 0.2 | 0.5 | 1 | m² | 0.10 | |
