당사천교(울산1) 교면포장 S1 외관조사망도

| 영역 | | 2023년 부산울산고속도로 정밀안전점검 및 성능평가용역 | | | |

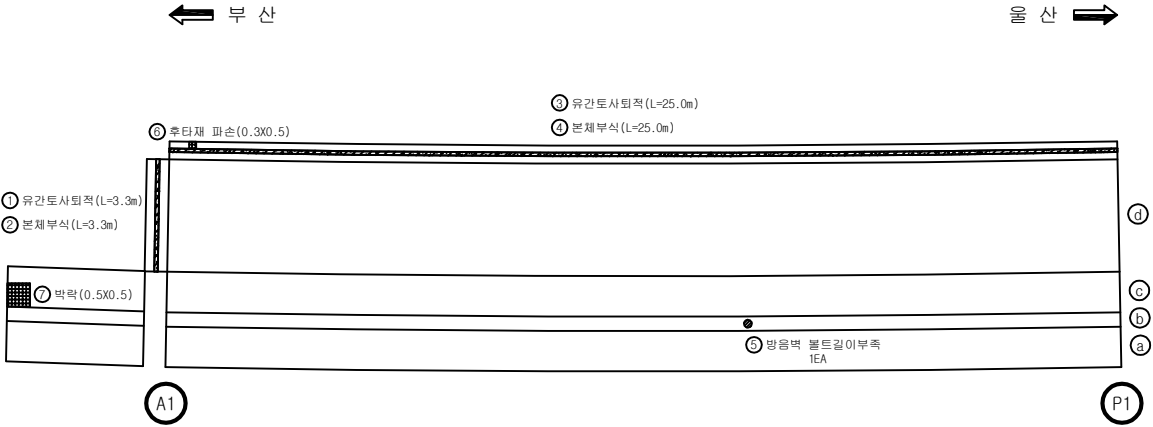
| 번호 | 선/구 | 부재명 | 손 상 현 황 | 손 상 규 모 | | | | | | 비고 |
|---|---|---|---|---|---|---|---|---|---|---|
| 1 | 구 | 신축이음 | 유간트사됨적 | | 3.3 | | 1 | m | 3.30 | |
| 2 | 구 | 신축이음 | 본체 부식 | | 3.3 | | 1 | m | 3.30 | |
| 3 | 구 | 신축이음 | 유간트사됨적 | | 25.0 | | 1 | m | 25.00 | |
| 4 | 구 | 신축이음 | 본체 부식 | | 25.0 | | 1 | m | 25.00 | |
| 5 | 구 | 방음벽 | 볼트길이 부족 | | | | 1 | EA | 1.00 | |
| 6 | 신 | 후타재 | 후타재 파손 | | 0.3 | 0.5 | 1 | m² | 0.15 | |
| 7 | 신 | 방음벽 | 접속구 박락 | | 0.5 | 0.5 | 1 | m² | 0.25 | |

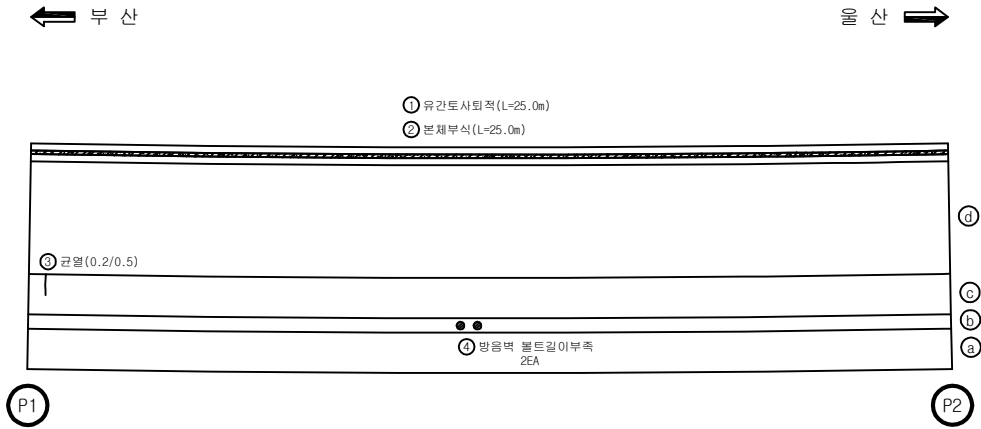
S2

| 번호 | 선/구 | 부재명 | 손 상 현 황 | 손 상 규 모 | | | | | | 비고 |
|---|---|---|---|---|---|---|---|---|---|---|
| 1 | 구 | 신축이음 | 유간트사됨적 | | 25.0 | | 1 | m | 25.00 | |
| 2 | 구 | 신축이음 | 본채 부식 | | 25.0 | | 1 | m | 25.00 | |
| 3 | 구 | 방호벽 | 균열(0.3mm미만) | 0.2 | 0.5 | | 1 | m | 0.50 | |
| 4 | 구 | 방음벽 | 볼트결이 부족 | | | | 2 | EA | 2.00 | |

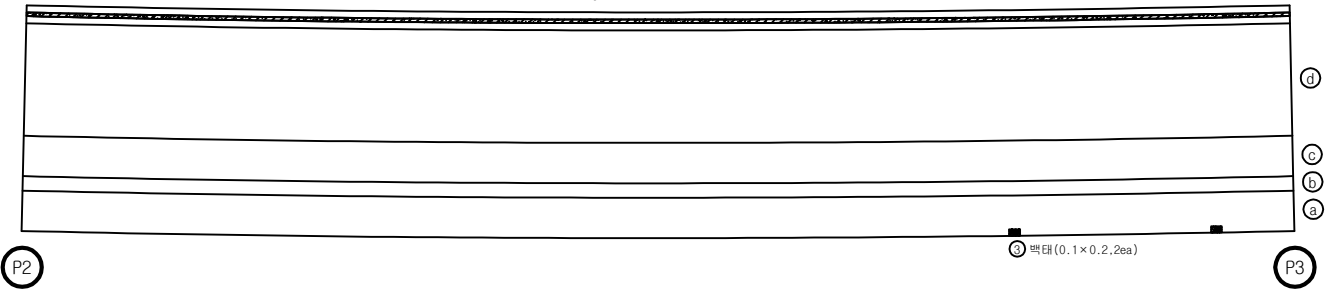
당사천교(울산1) 교면포장 S3 외관조사망도

① 유간트사퇴적(L=35.0m)

② 본체부식(L=35.0m)

③ 백태(0.1×0.2,2ea)

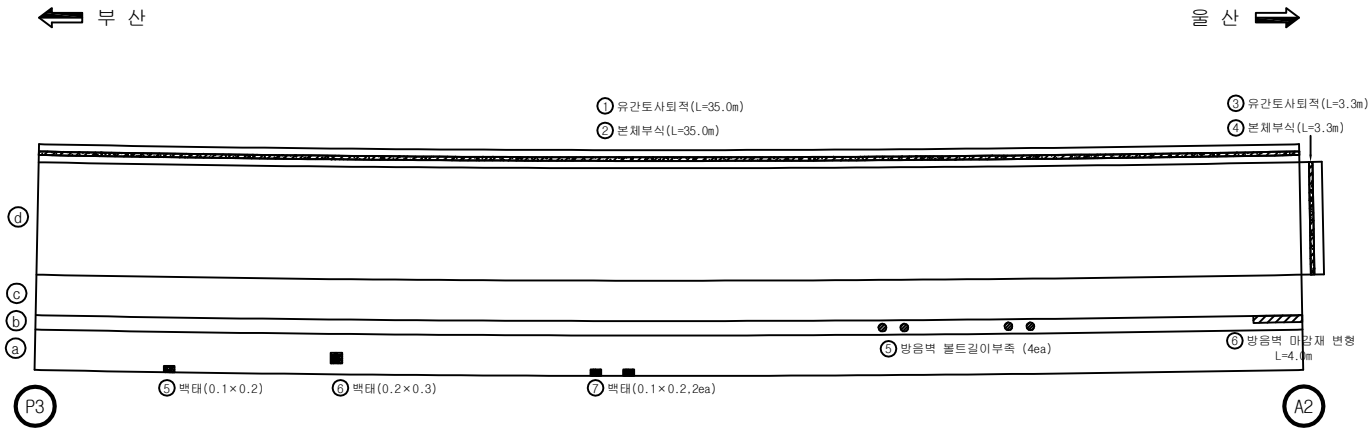
당사천교(울산1) 교면포장 S4 외관조사망도

| 번호 | 선/구 | 부재명 | 손 상 현 황 | 손 상 규 모 | | | | | 비고 |
|---|---|---|---|---|---|---|---|---|---|
| 1 | 구 | 신축이음 | 유간토사퇴적 | | 35.0 | | 1 | m | 35.00 |
| 2 | 구 | 신축이음 | 본체 부식 | | 35.0 | | 1 | m | 35.00 |
| 3 | 구 | 신축이음 | 유간토사퇴적 | | 3.3 | | 1 | m | 3.30 |
| 4 | 구 | 신축이음 | 본체 부식 | | 3.3 | | 1 | m | 3.30 |
| 5 | 구 | 방음벽 | 볼트길이 부족 | | | | 4 | EA | 4.00 |
| 6 | 구 | 방음벽 | 마감재 변형 | | 4.0 | | 1 | m | 4.00 |

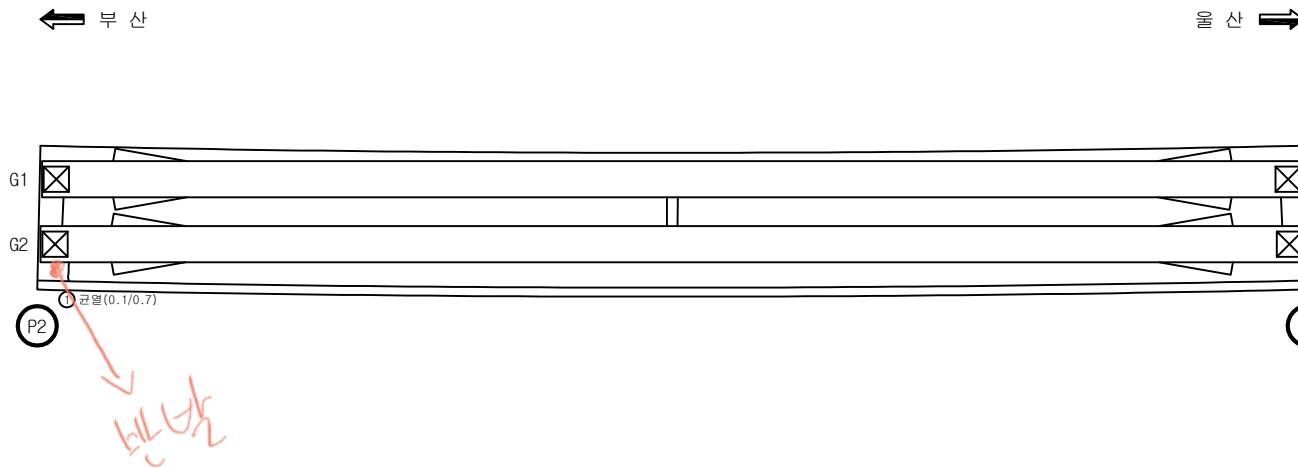
S3

| 번호 | 선/구 | 부재명 | 손 상 현 황 | 손 상 규 모 | | | | | | 비고 |
|---|---|---|---|---|---|---|---|---|---|---|
| 1 | 구 | 갠탈레버 | 균열(0.3mm미만) | 0.1 | 0.7 | | 1 | m | 0.70 | |

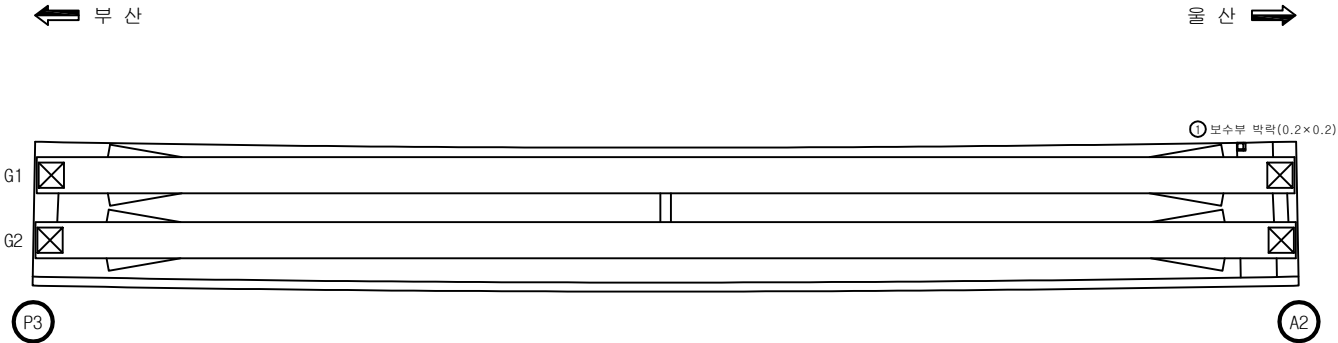
S4

| 번호 | 선/구 | 부재명 | 손 상 현 황 | 손 상 규 모 | | | | | | 비고 |
|---|---|---|---|---|---|---|---|---|---|---|
| 1 | 구 | 갠틸레버 | 보수부 박락 | | 0.2 | 0.2 | 1 | m <sup>2</sup> | 0.04 | |

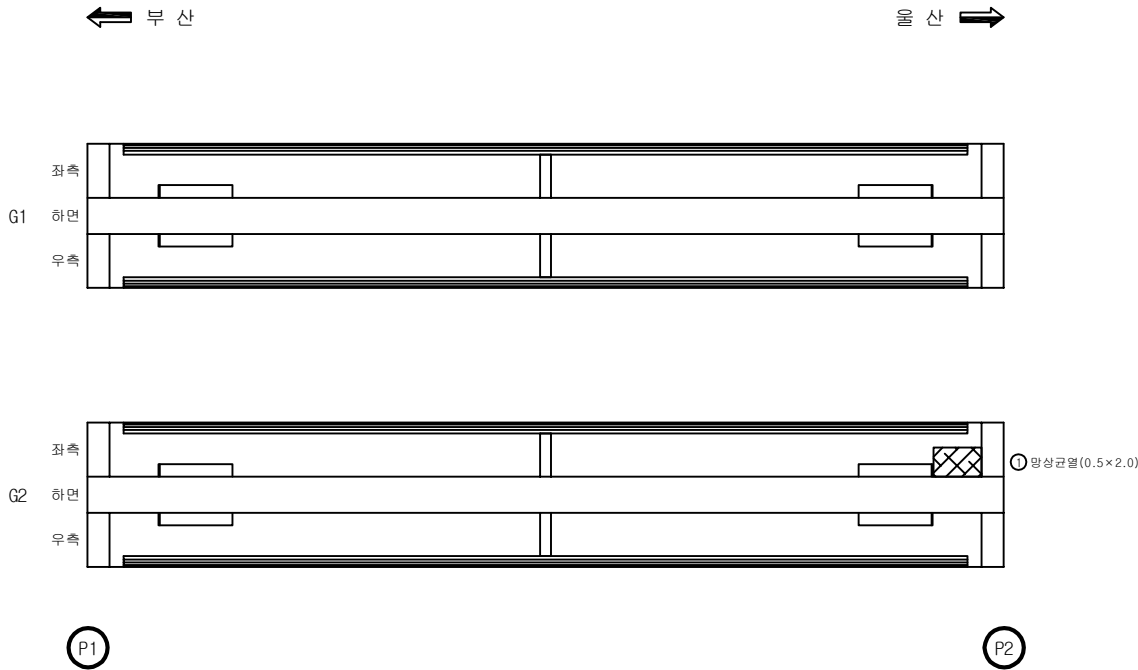
S2

| 번호 | 선/구 | 부재명 | 손 상 현 황 | 손 상 규 모 | | | | | | 비고 |
|---|---|---|---|---|---|---|---|---|---|---|
| 1 | 구 | G2LW | 망상균열 | | 0.5 | 2.0 | 1 | m <sup>2</sup> | 1.00 | |

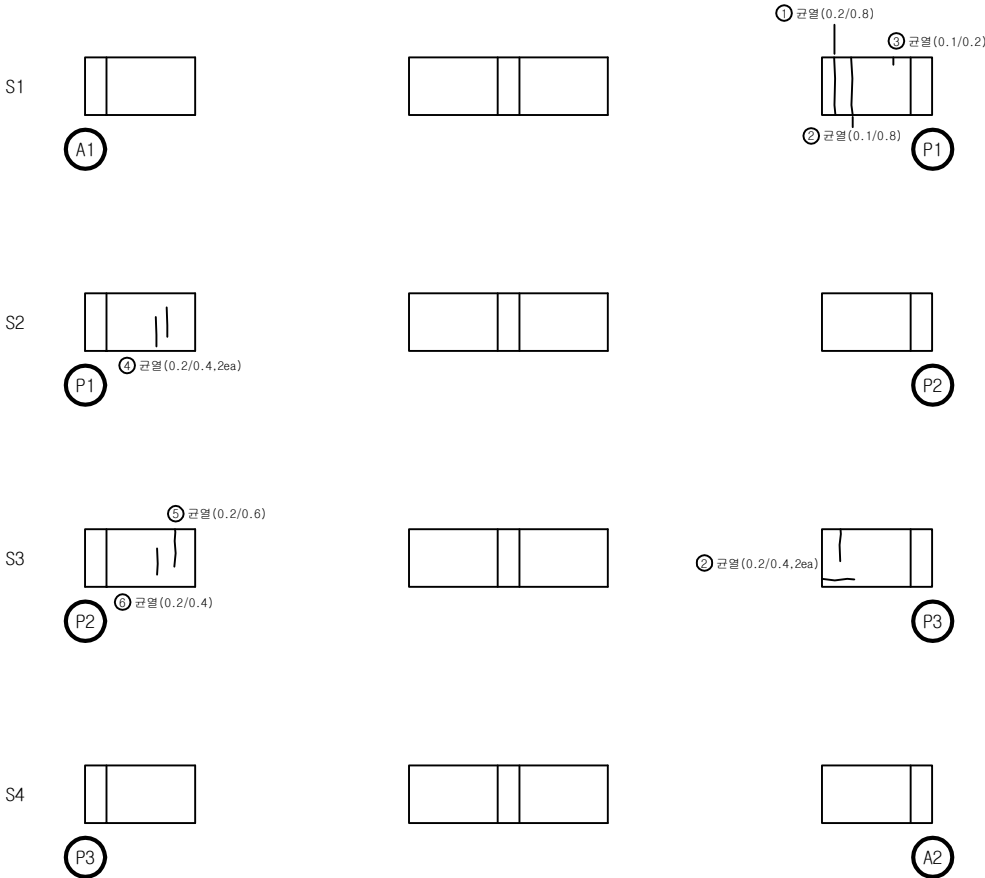
가로보

| 번호 | 선/구 | 부재명 | 손 상 현 황 | 손 상 규 모 | | | | | | 비고 |
|---|---|---|---|---|---|---|---|---|---|---|
| 1 | 선 | S1CB3 | 균열(0.3mm미만) | 0.2 | 0.8 | | 1 | m | 0.80 | |
| 2 | 선 | S1CB3 | 균열(0.3mm미만) | 0.1 | 0.8 | | 1 | m | 0.80 | |
| 3 | 선 | S1CB3 | 균열(0.3mm미만) | 0.1 | 0.2 | | 1 | m | 0.20 | |
| 4 | 선 | S2CB1 | 균열(0.3mm미만) | 0.2 | 0.4 | | 2 | m | 0.80 | |
| 5 | 선 | S3CB1 | 균열(0.3mm미만) | 0.2 | 0.6 | | 1 | m | 0.60 | |
| 6 | 선 | S3CB1 | 균열(0.3mm미만) | 0.2 | 0.4 | | 1 | m | 0.40 | |

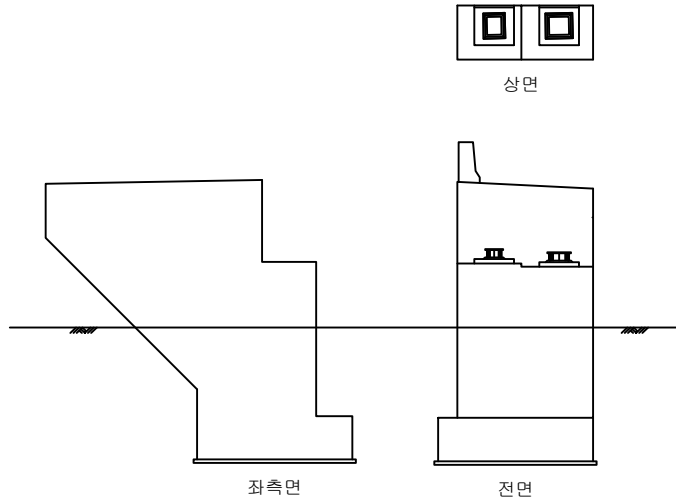
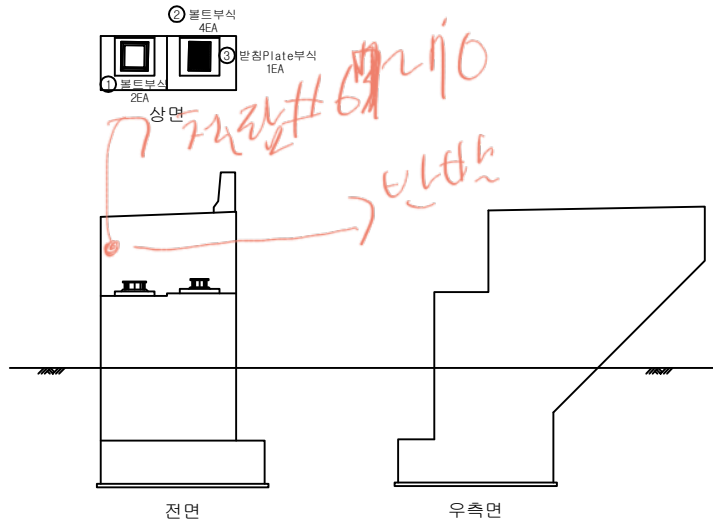
당사천교(울산1) 교대 A1,A2 외관조사망도

| 번호 | 선/구 | 부재명 | 손상현황 | 손상규모 | | | | | | 비고 |
|---|---|---|---|---|---|---|---|---|---|---|
| 1 | 구 | A2받침 | 볼트부식 | | | | 2 | EA | 2.00 | |
| 2 | 구 | A2받침 | 볼트부식 | | | | 4 | EA | 4.00 | |
| 3 | 구 | A2받침 | 플레이트부식 | | | | 1 | EA | 1.00 | |

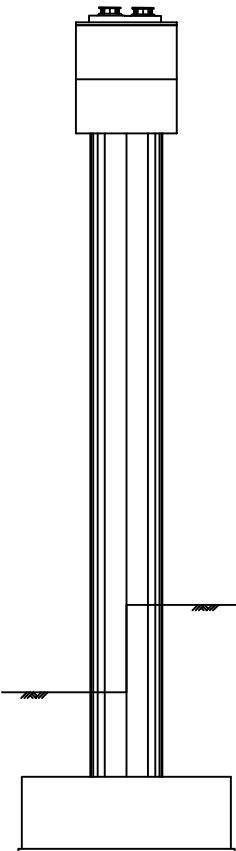
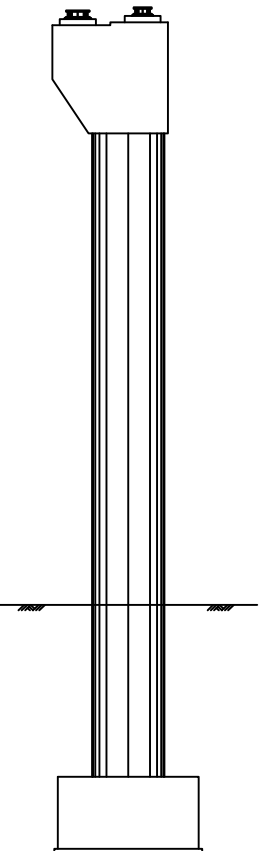
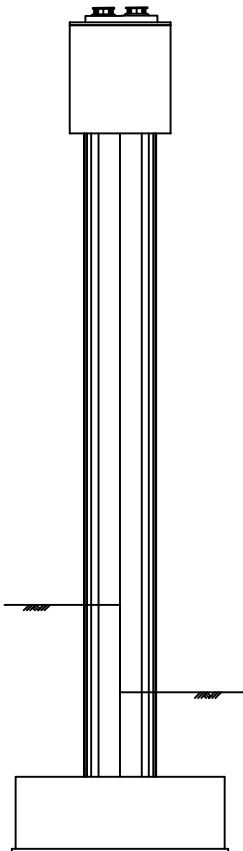
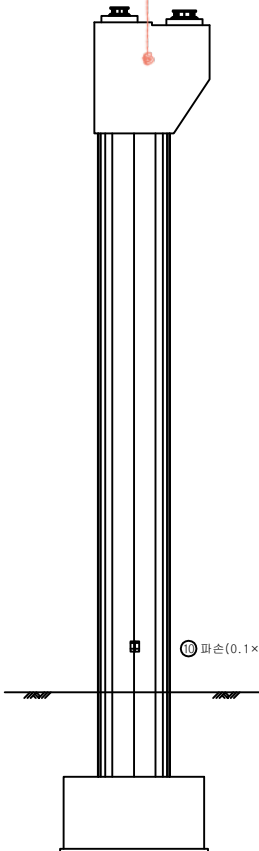
P2

| 번호 | 선/구 | 부재명 | 손 상 현 황 | 손 상 규 모 | | | | | | 비고 |
|---|---|---|---|---|---|---|---|---|---|---|
| 1 | 선 | 교각받침 | 플레이트부식 | | | | 2 | EA | 2.00 | |

⑩ 파손(0.1×0.1)

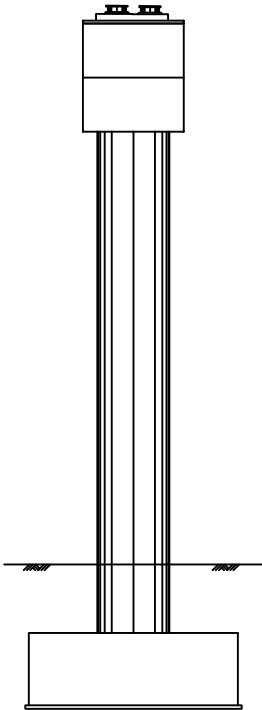
| 번호 | 선/구 | 부재명 | 손 상 현 황 | 손 상 규 모 | | | | | | 비고 |
|---|---|---|---|---|---|---|---|---|---|---|
| 1 | 신 | 받침Con | 재료분리 | | 0.2 | 0.5 | 1 | m <sup>2</sup> | 0.10 | |

상면 ① 받침콘크리트 재료분리 (0.2X0.5)

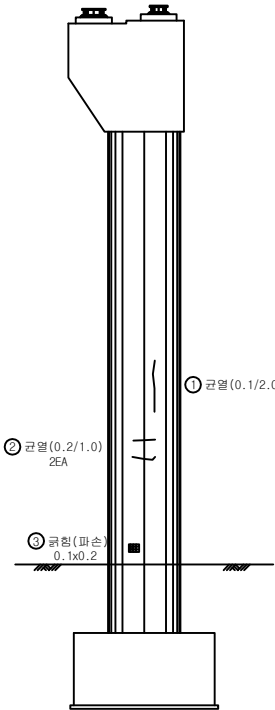
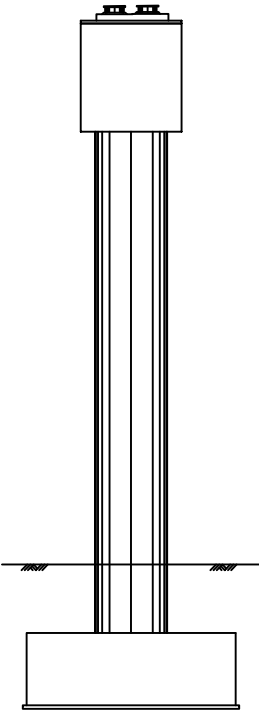
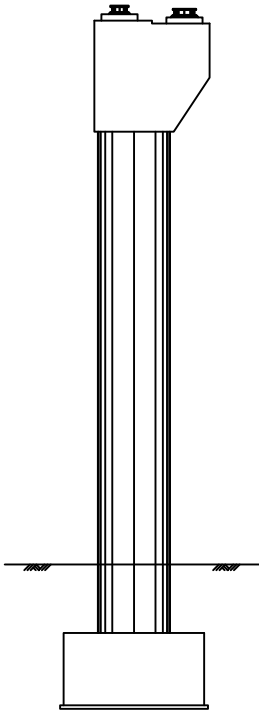
P3

- ① 균열 (0.1/2.0)  
② 균열 (0.2/1.0) 2EA  
③ 균형 (파손) 0.1x0.2
