당사천교(울산1) 교면포장 S1 외관조사망도

| 영역명 | | 2023년 부산울산고속도로 정밀안전점검 및 성능평가용역 | | | |

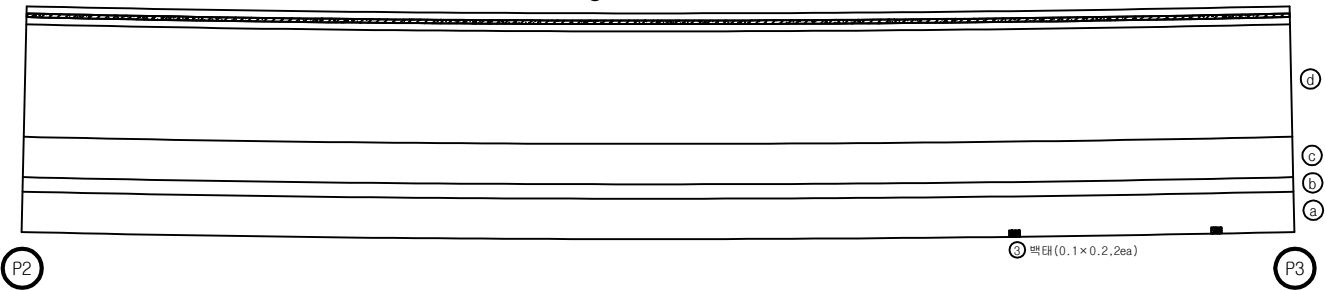
당사천교(울산1) 교면포장 S3 외관조사망도

- ① 유간트사퇴적(L=35.0m)  
② 본체부식(L=35.0m)

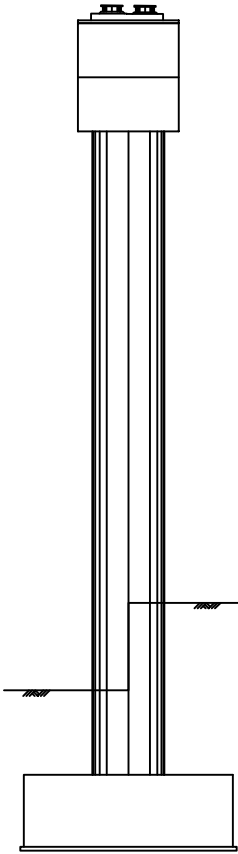
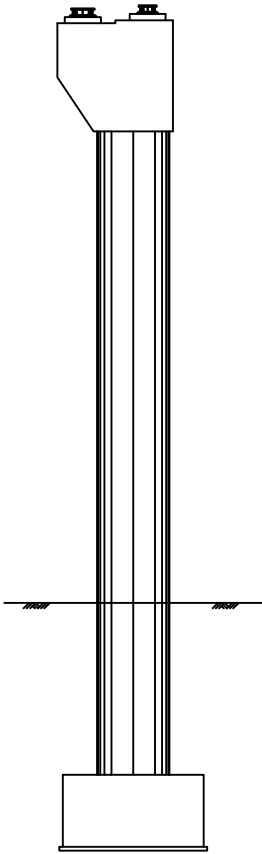
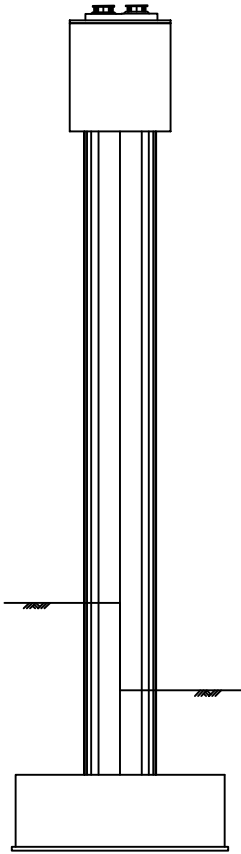
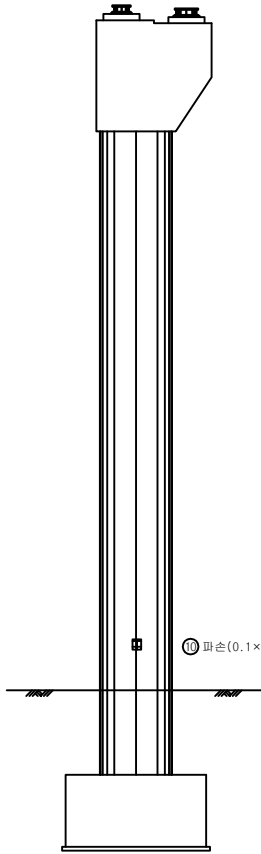
① 플레이트 부식 (2EA)

⑩ 파손 (0.1×0.1)

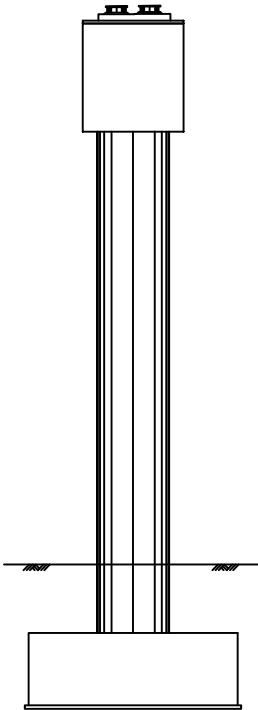
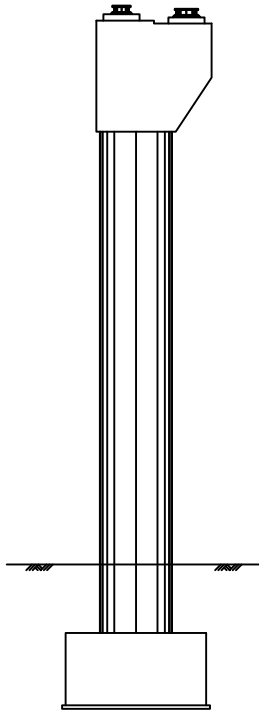
상면 ① 받침콘크리트 재료분리 (0.2X0.5)

② 균열(0.2/1.0) 2EA

③ 균형(파손) 0.1x0.2

① 균열(0.1/2.0)
