당사천교(울산1) 교면포장 S1 외관조사망도

2023년 부산울산고속도로 정밀안전점검 및 성능평가용역

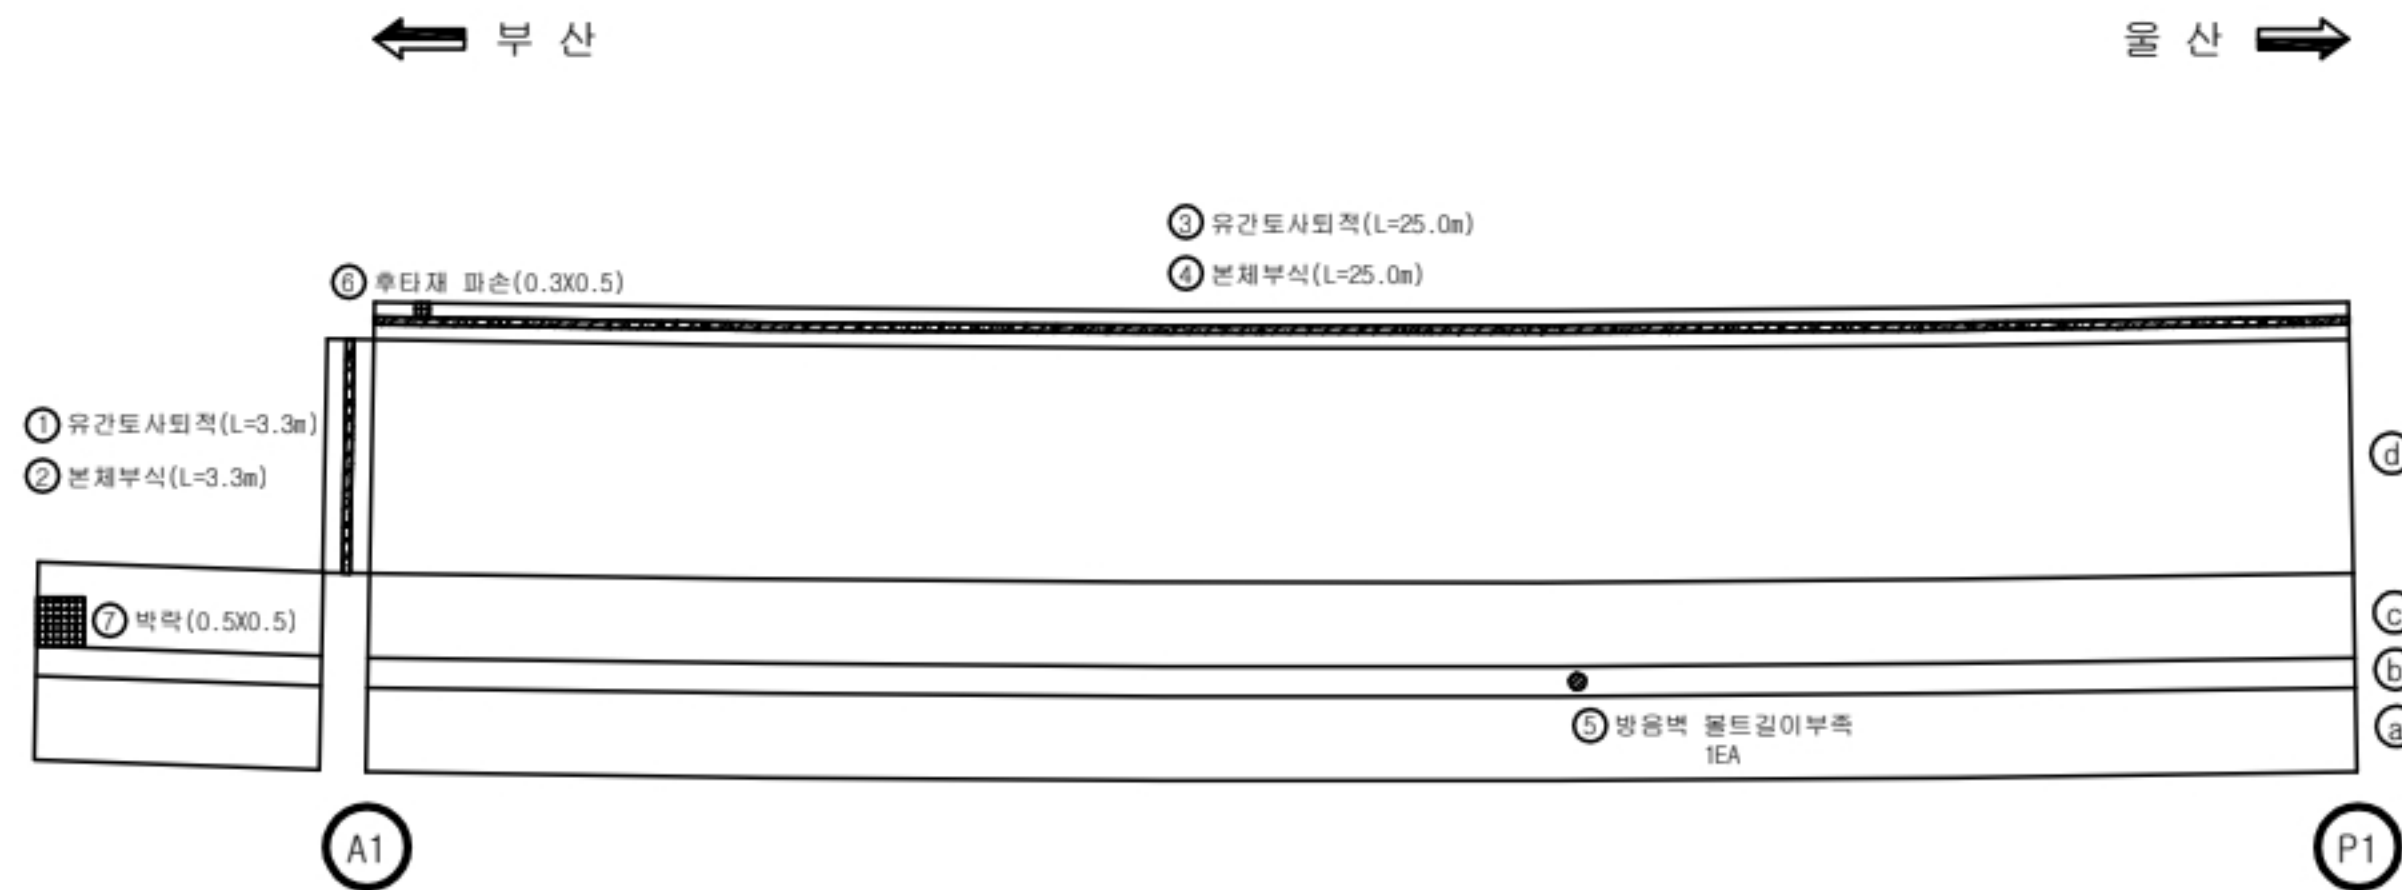
| 번호 | 신/구 | 부재명 | 손 상 현 황 | 손 상 규 모 | | | | | 비고 |
|---|---|---|---|---|---|---|---|---|---|
| 1 | 구 | 신축이음 | 유간토사퇴적 | | 3.3 | | 1 | m | 3.30 |
| 2 | 구 | 신축이음 | 본체 부식 | | 3.3 | | 1 | m | 3.30 |
| 3 | 구 | 신축이음 | 유간토사퇴적 | | 25.0 | | 1 | m | 25.00 |
| 4 | 구 | 신축이음 | 본체 부식 | | 25.0 | | 1 | m | 25.00 |
| 5 | 구 | 방음벽 | 물트개미 부족 | | | | 1 | EA | 1.00 |
| 6 | 신 | 후타재 | 후타재 파손 | | 0.3 | 0.5 | 1 | m <sup>2</sup> | 0.15 |
| 7 | 신 | 방호벽 | 점속구 박락 | | 0.5 | 0.5 | 1 | m <sup>2</sup> | 0.25 |

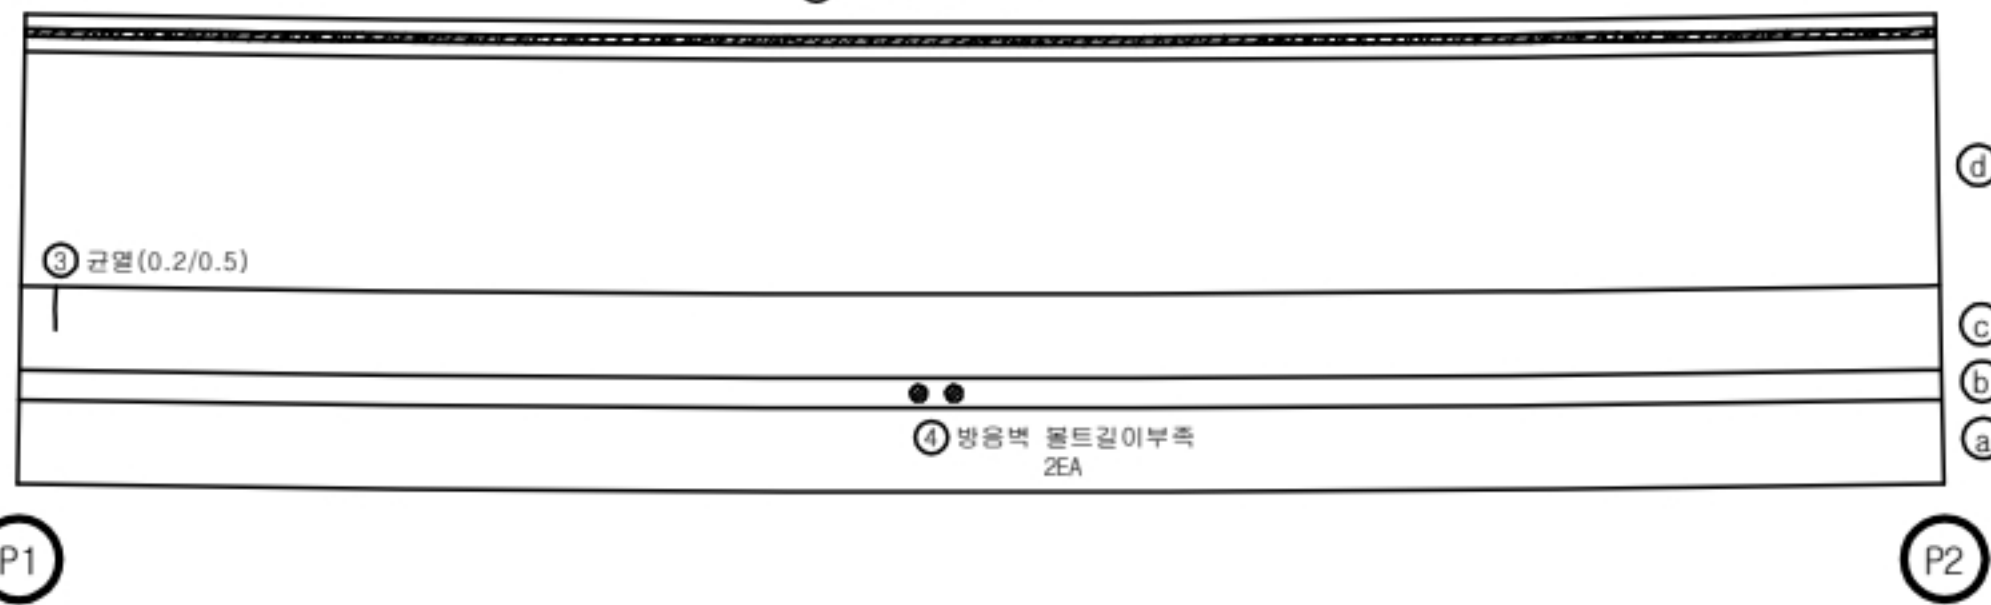
당사천교(울산1) 교면포장 S2 외관조사망도

| 번호 | 신/구 | 부재명 | 손 상 현 황 | 손 상 규 모 | | | | | | 비고 |
|---|---|---|---|---|---|---|---|---|---|---|
| 1 | 구 | 신축이음 | 유간토사퇴적 | | 25.0 | | 1 | m | 25.00 | |
| 2 | 구 | 신축이음 | 본체 부식 | | 25.0 | | 1 | m | 25.00 | |
| 3 | 구 | 방호벽 | 균열(0.3mm미만) | 0.2 | 0.5 | | 1 | m | 0.50 | |
| 4 | 구 | 방음벽 | 볼트길이 부족 | | | | 2 | EA | 2.00 | |

① 유간토사퇴적(L=25.0m)

② 본체부식(L=25.0m)

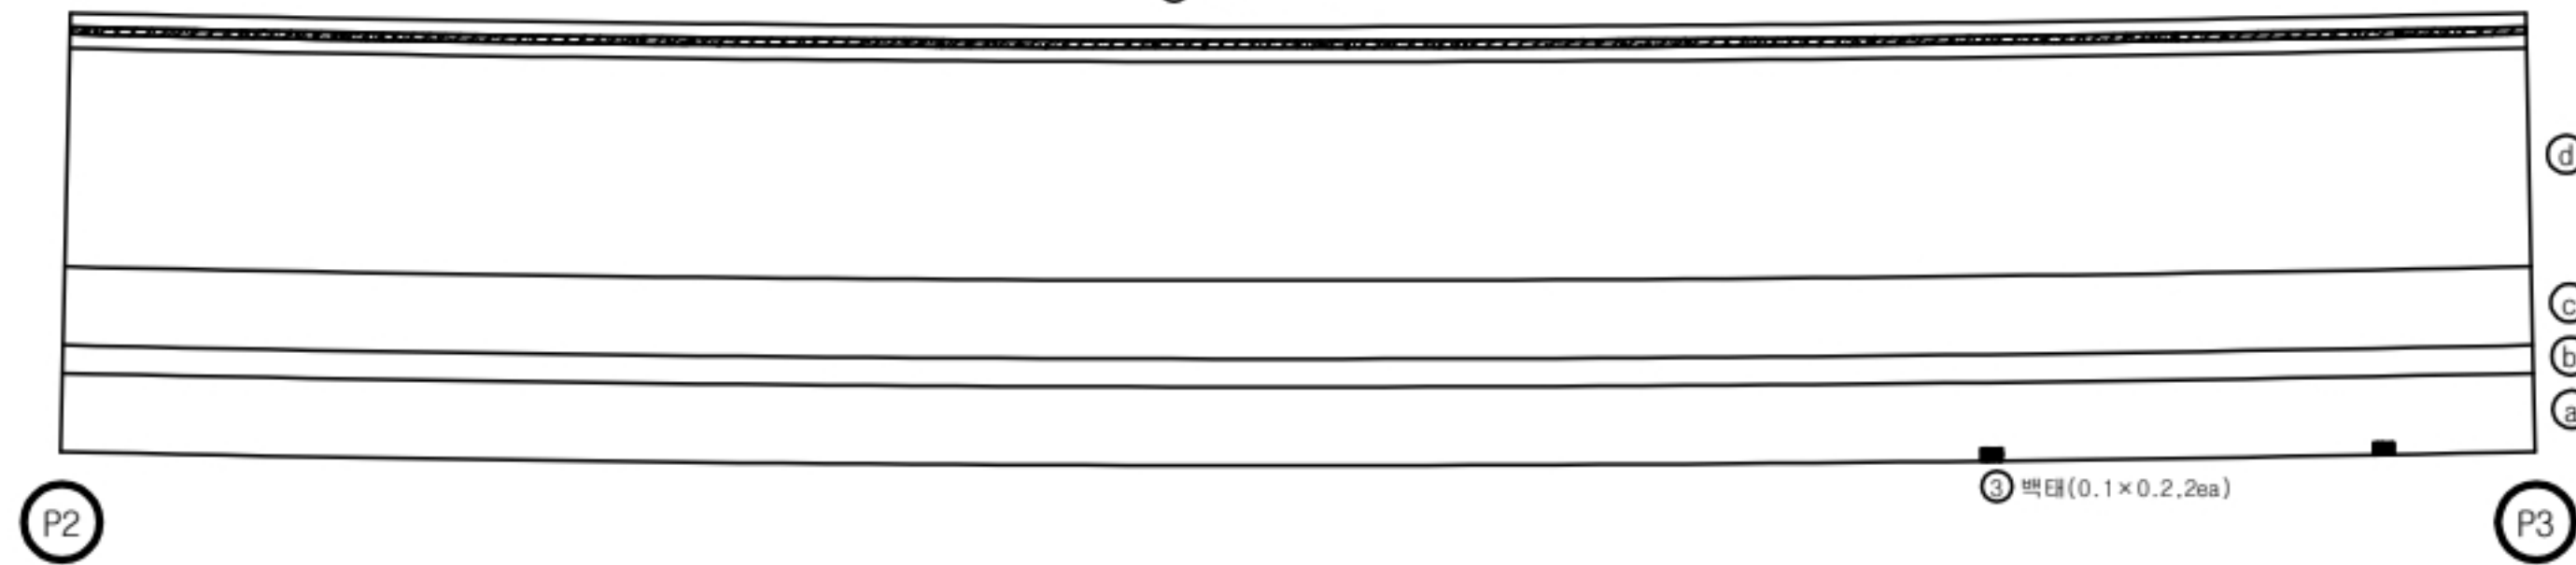
당사천교(울산1) 교면포장 S3 외관조사망도

| 번호 | 선/구 | 부재명 | 손 상 현 황 | 손 상 규 모 | | | | | | 비고 |
|---|---|---|---|---|---|---|---|---|---|---|
| 1 | 구 | 신축이음 | 유간토사퇴적 | | 35.0 | | 1 | m | 35.00 | |
| 2 | 구 | 신축이음 | 본체부식 | | 35.0 | | 1 | m | 35.00 | |

① 유간토사퇴적(L=35.0m)

② 본체부식(L=35.0m)

③ 백태(0.1×0.2, 2ea)

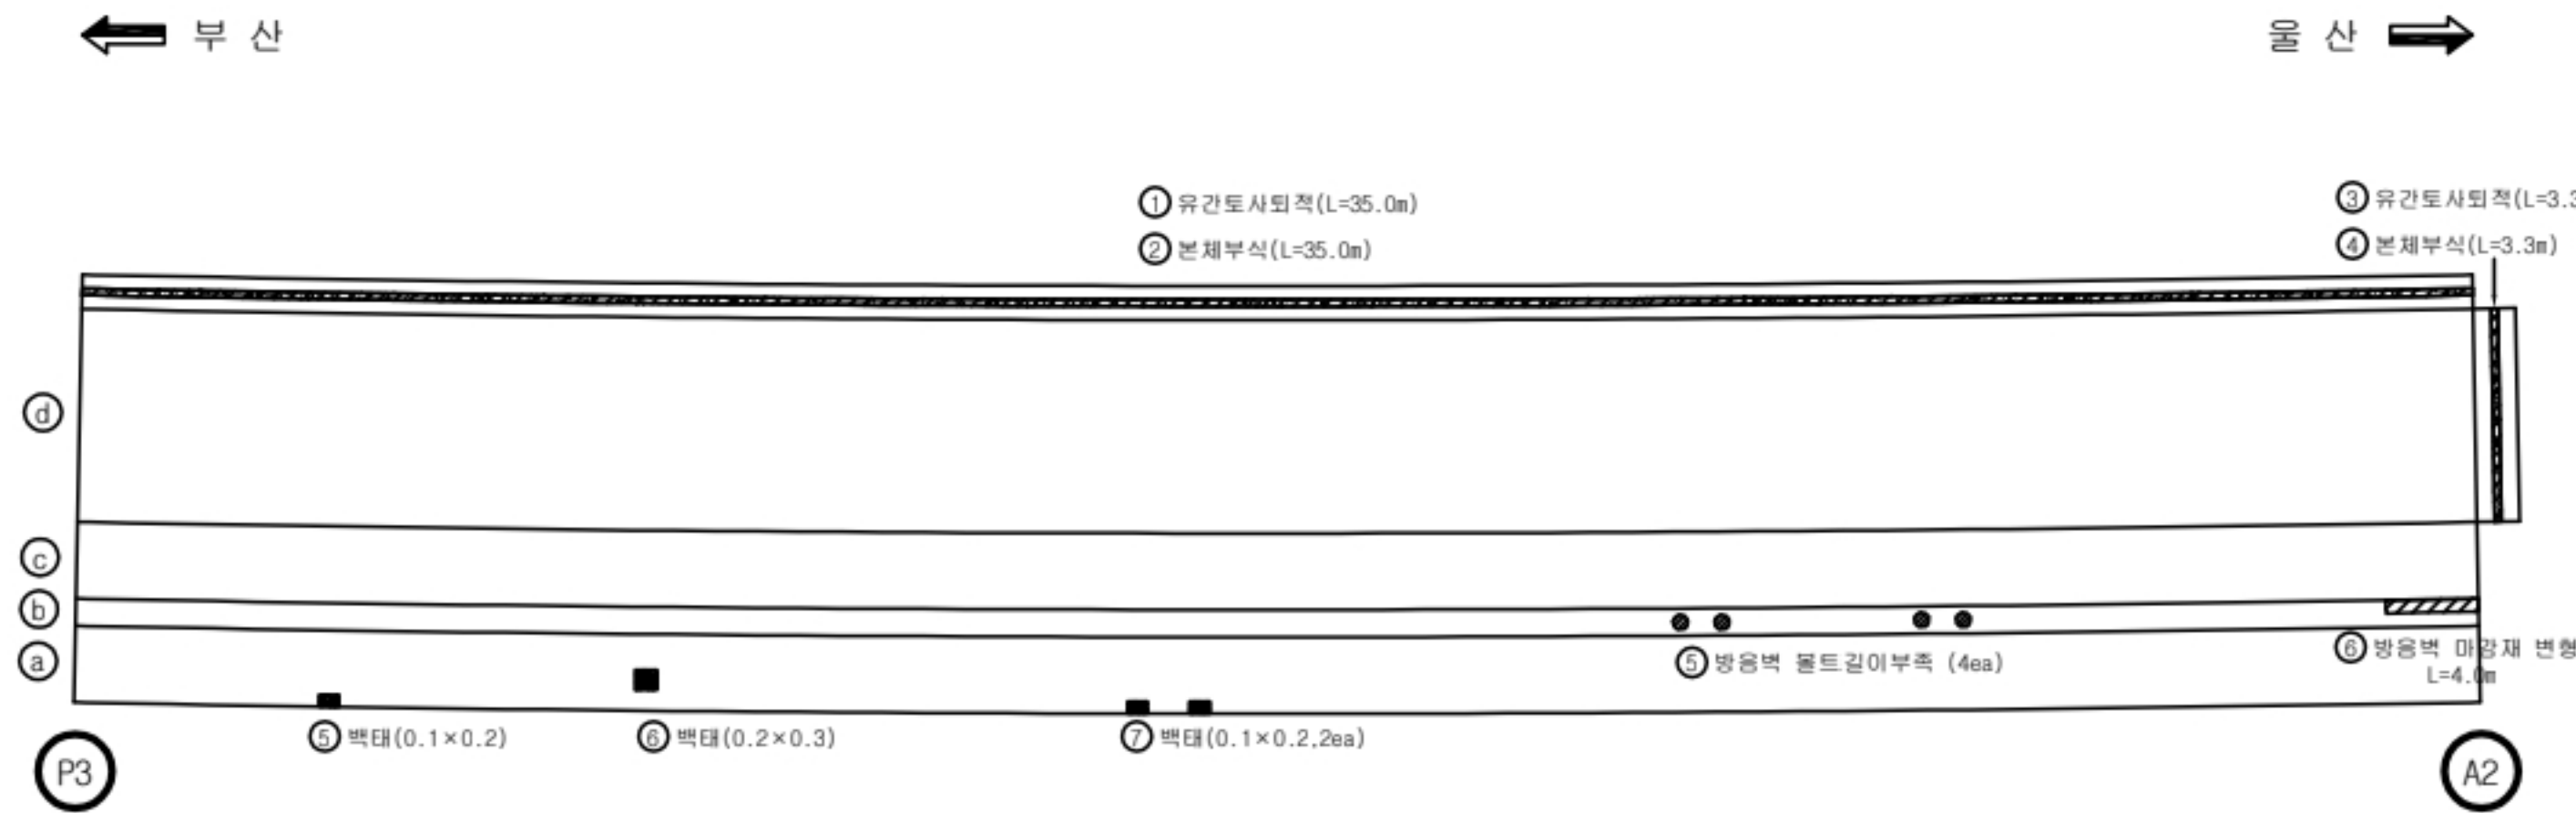
당사천교(울산1) 교면포장 S4 외관조사망도

| 번호 | 신/구 | 부재명 | 손 상 현 황 | 손 상 규 모 | | | | | | 비고 |
|---|---|---|---|---|---|---|---|---|---|---|
| 1 | 구 | 신축이음 | 유간토사퇴적 | | 35.0 | | 1 | m | 35.00 | |
| 2 | 구 | 신축이음 | 본체 부식 | | 35.0 | | 1 | m | 35.00 | |
| 3 | 구 | 신축이음 | 유간토사퇴적 | | 3.3 | | 1 | m | 3.30 | |
| 4 | 구 | 신축이음 | 본체 부식 | | 3.3 | | 1 | m | 3.30 | |
| 5 | 구 | 방음벽 | 몰트갈이 부족 | | | | 4 | EA | 4.00 | |
| 6 | 구 | 방음벽 | 마감재 변형 | | 4.0 | | 1 | m | 4.00 | |

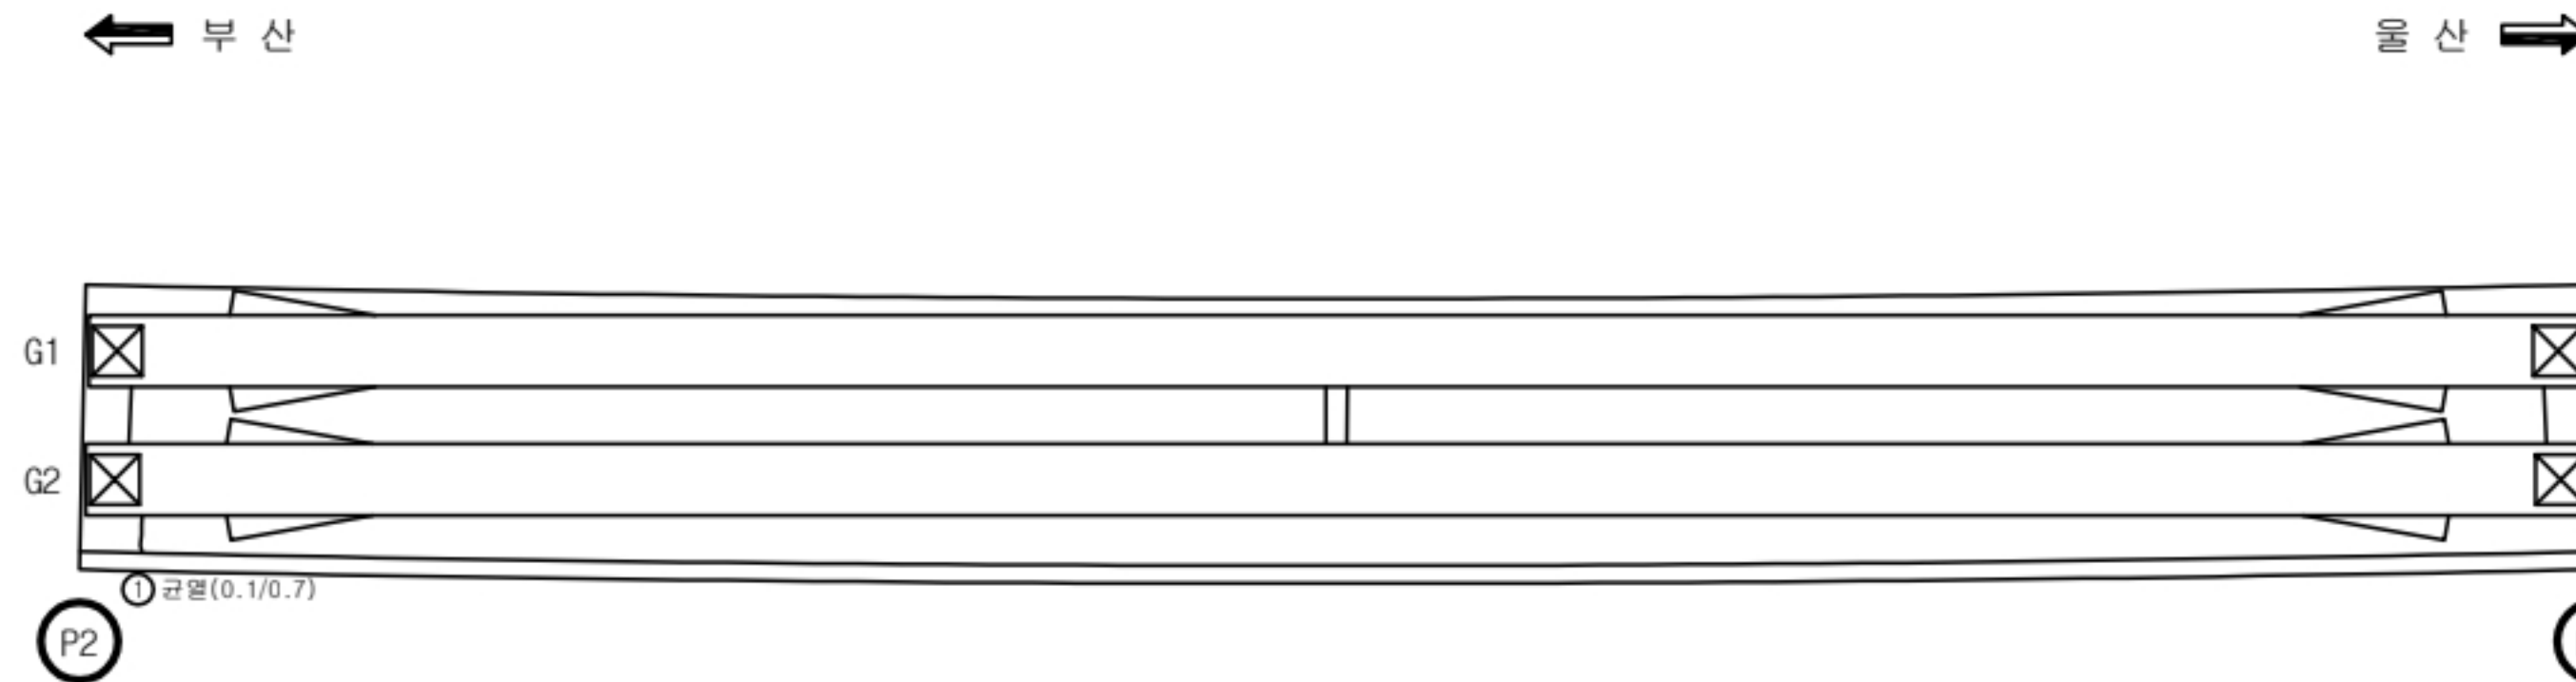
당사천교(울산1) 바닥판하면 S3 외관조사망도

| 번호 | 선/구 | 부재명 | 손 상 현 황 | 손 상 규 모 | | | | | | 비고 |
|---|---|---|---|---|---|---|---|---|---|---|
| 1 | 구 | 콘크리트 | 균열(0.3mm미만) | 0.1 | 0.7 | | 1 | m | 0.70 | |

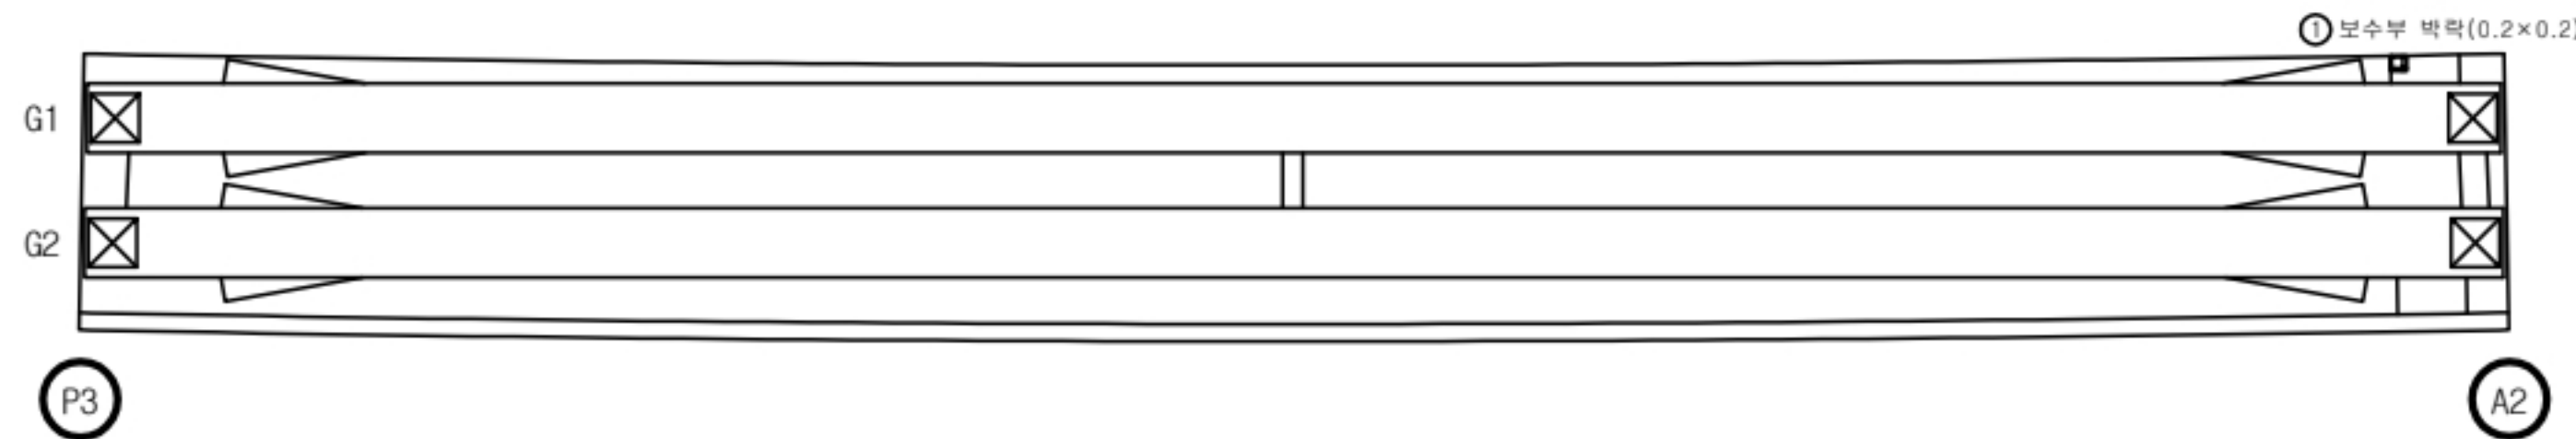
당사천교(울산1) 바닥판하면 S4 외관조사망도

| 번호 | 선/구 | 부재명 | 손 상 현 황 | 손 상 규 모 | | | | | | 비고 |
|---|---|---|---|---|---|---|---|---|---|---|
| 1 | 구 | 콘크리트 | 보수부 박락 | | 0.2 | 0.2 | 1 | m <sup>2</sup> | 0.04 | |

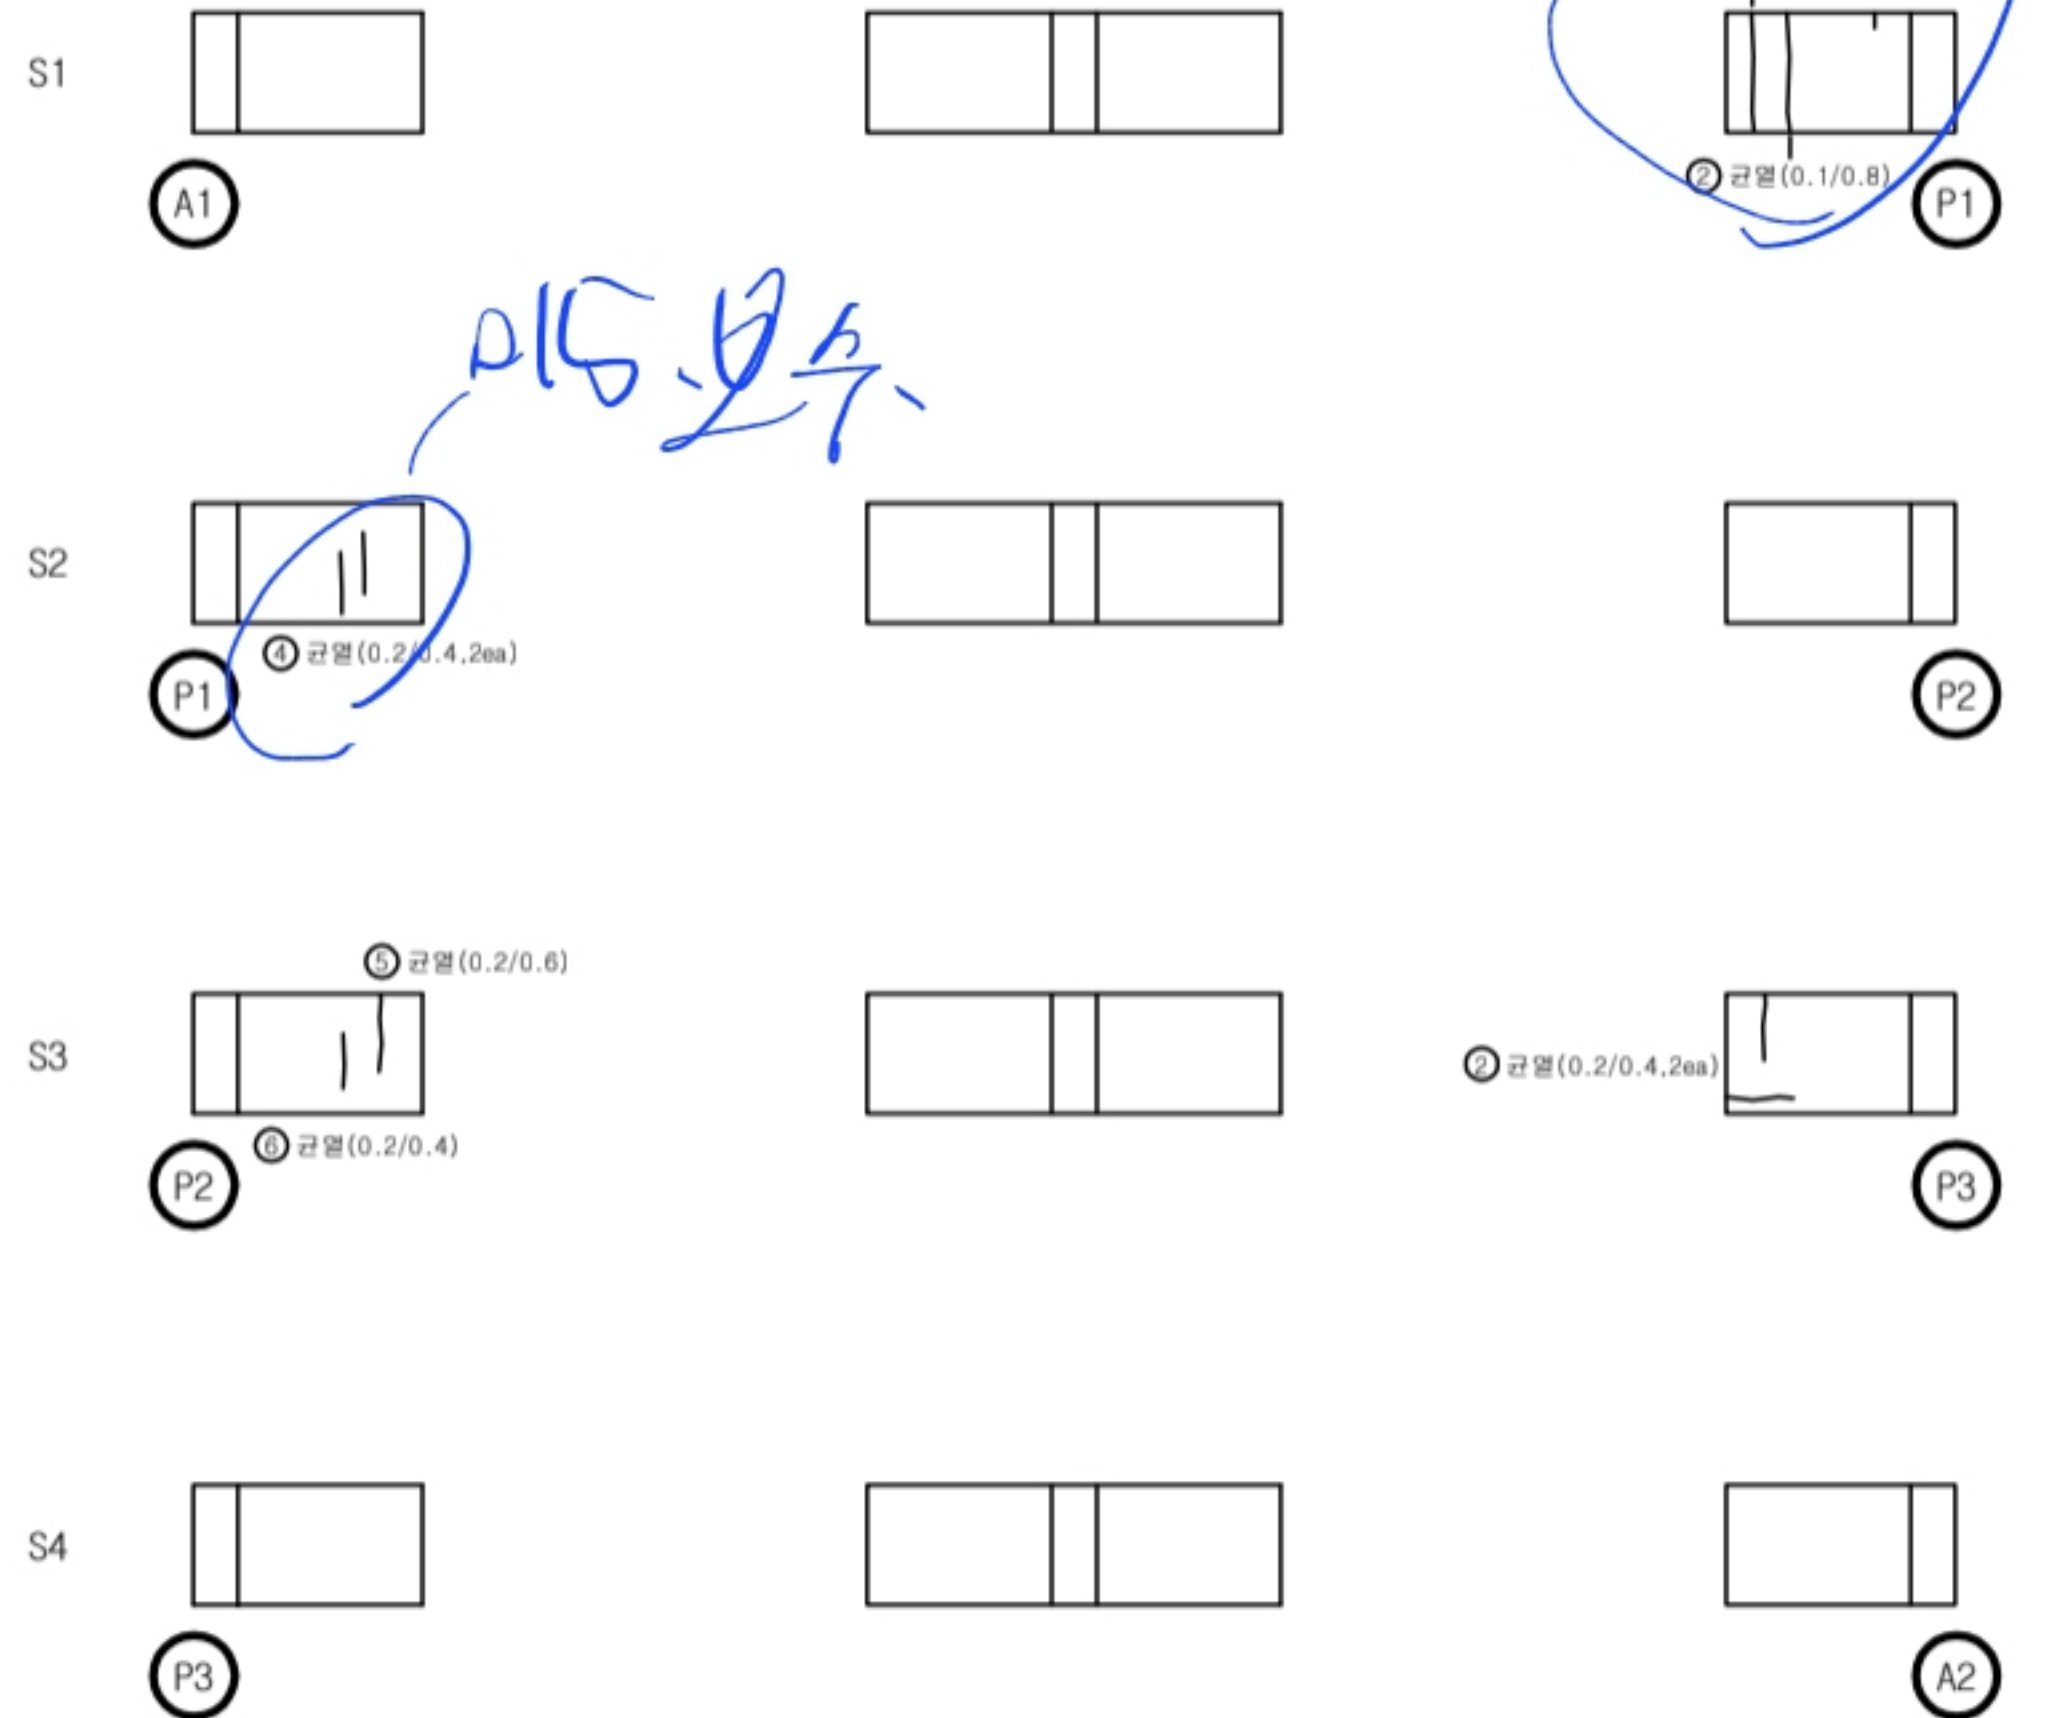
당사천교(울산1) 가로보 외관조사망도

| 번호 | 선/구 | 부재명 | 손 상 현 황 | 손 상 규 모 | | | | | | 비고 |
|---|---|---|---|---|---|---|---|---|---|---|
| 1 | 신 | S1CB3 | 균열(0.3mm미만) | 0.2 | 0.8 | | 1 | m | 0.80 | |
| 2 | 신 | S1CB3 | 균열(0.3mm미만) | 0.1 | 0.8 | | 1 | m | 0.80 | |
| 3 | 신 | S1CB3 | 균열(0.3mm미만) | 0.1 | 0.2 | | 1 | m | 0.20 | |
| 4 | 신 | S2CB1 | 균열(0.3mm미만) | 0.2 | 0.4 | | 2 | m | 0.80 | |
| 5 | 신 | S3CB1 | 균열(0.3mm미만) | 0.2 | 0.6 | | 1 | m | 0.60 | |
| 6 | 신 | S3CB1 | 균열(0.3mm미만) | 0.2 | 0.4 | | 1 | m | 0.40 | |

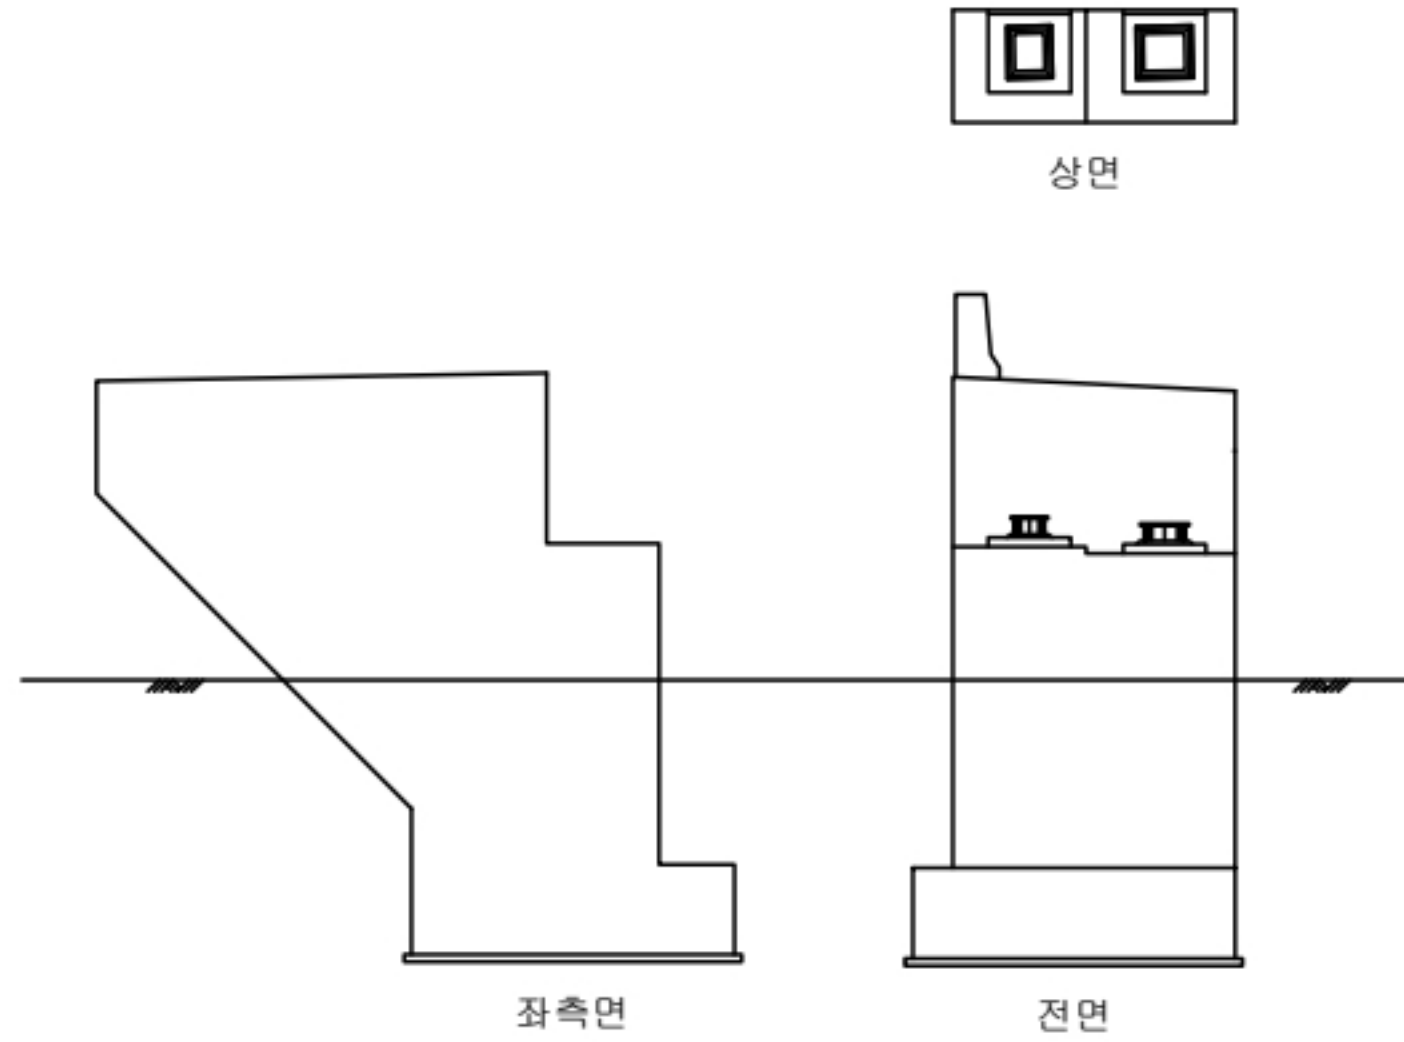
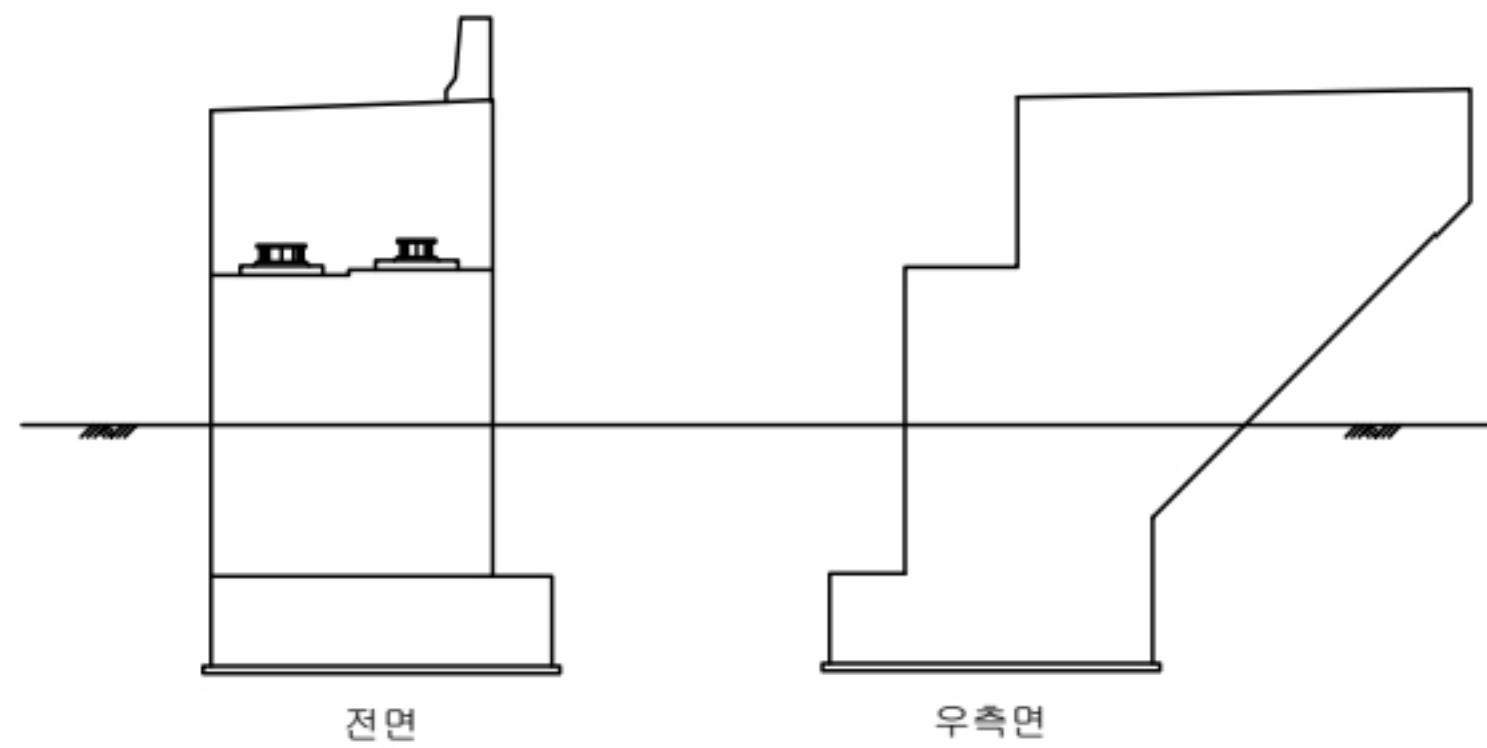
교대

| 번호 | 선/구 | 부재명 | 손 상 현 황 | 손 상 규 모 | | | | | | 비고 |
|---|---|---|---|---|---|---|---|---|---|---|
| 1 | 구 | A2받침 | 몰트부식 | | | | 2 | EA | 2.00 | |
| 2 | 구 | A2받침 | 몰트부식 | | | | 4 | EA | 4.00 | |
| 3 | 구 | A2받침 | 플레이트부식 | | | | 1 | EA | 1.00 | |

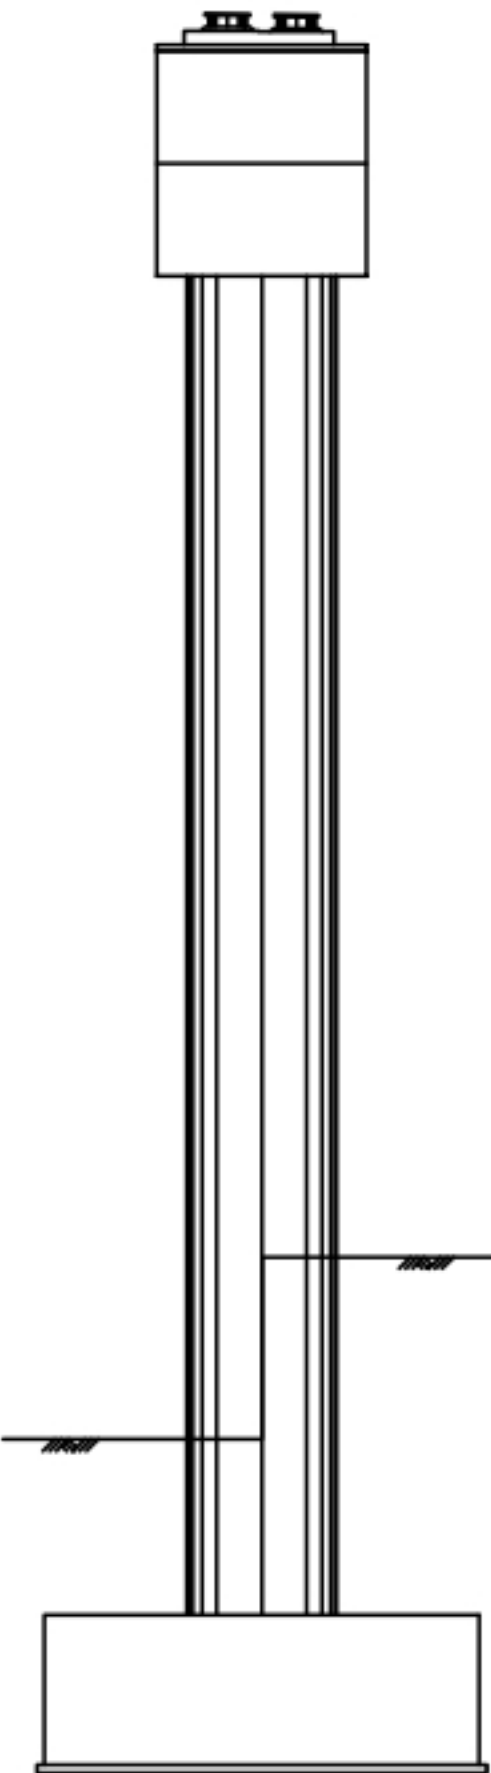
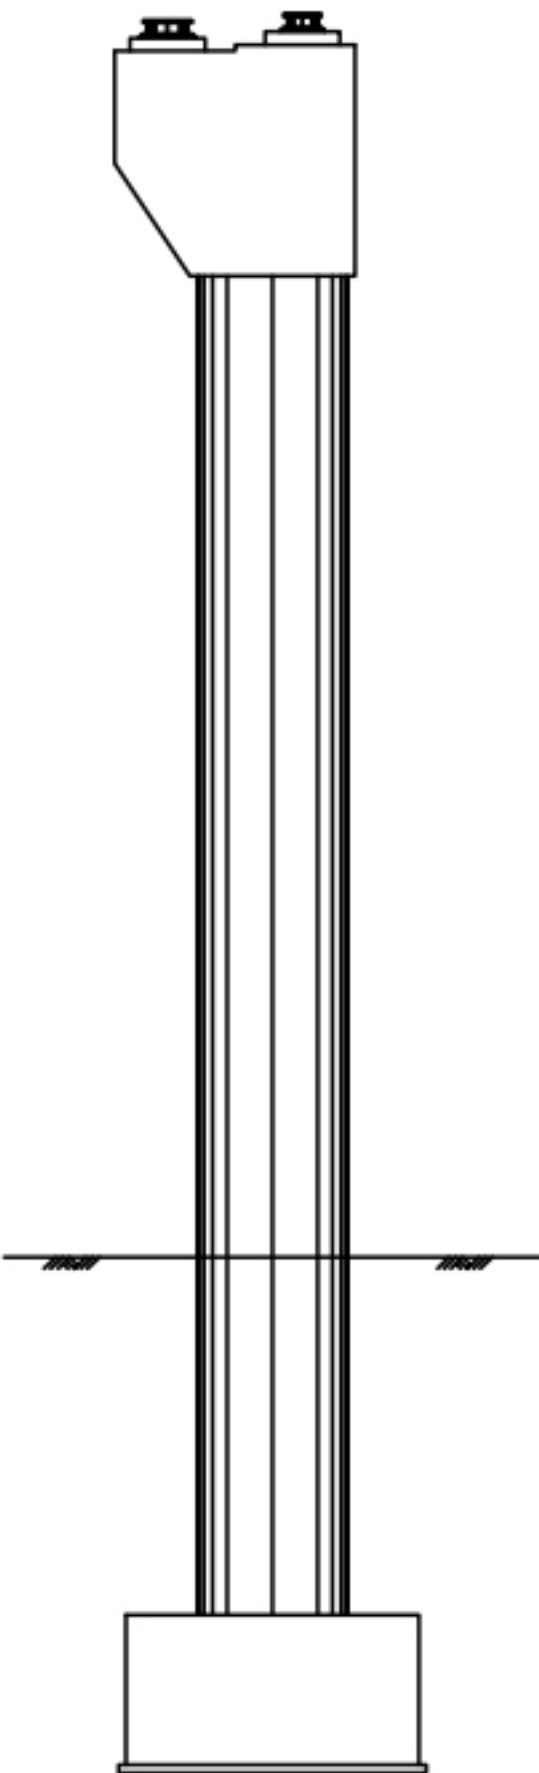
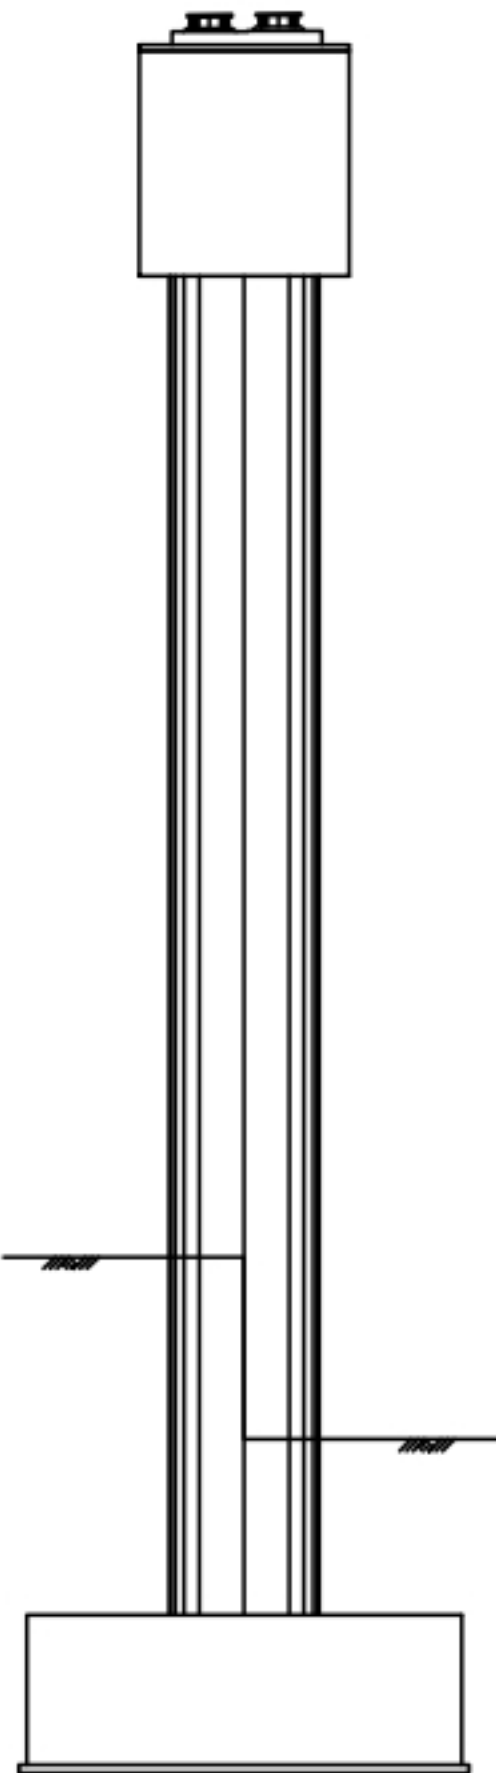
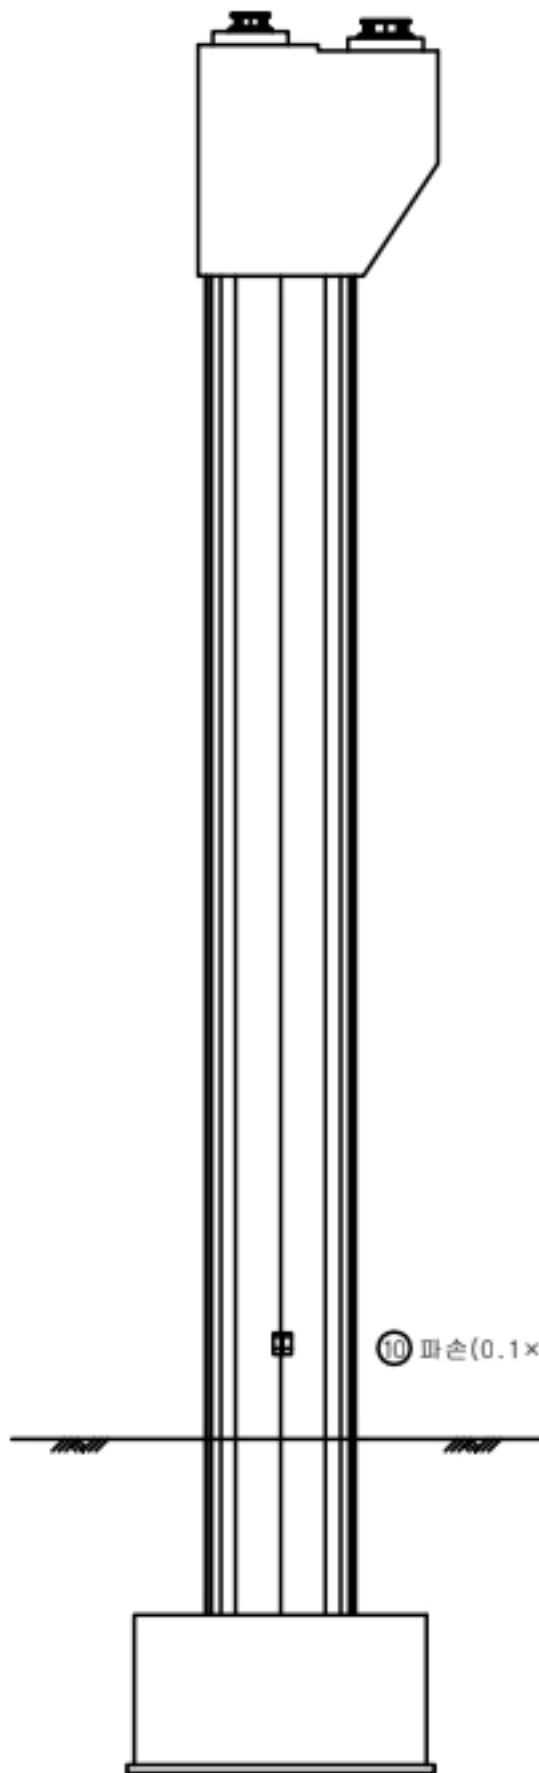
당사천교(울산1) 교각 P2 외관조사망도

| 번호 | 신/구 | 부재명 | 손 상 현 황 | 손 상 규 모 | | | | | | 비고 |
|---|---|---|---|---|---|---|---|---|---|---|
| 1 | 신 | 교량받침 | 플레이트부식 | | | | 2 | EA | 2.00 | |

① 플레이트 부식(2EA)

⑩ 파손(0.1×0.1)
