당사천교(울산1) 교면포장 S1 외관조사망도

2023년 부산울산고속도로 정밀안전점검 및 성능평가용역

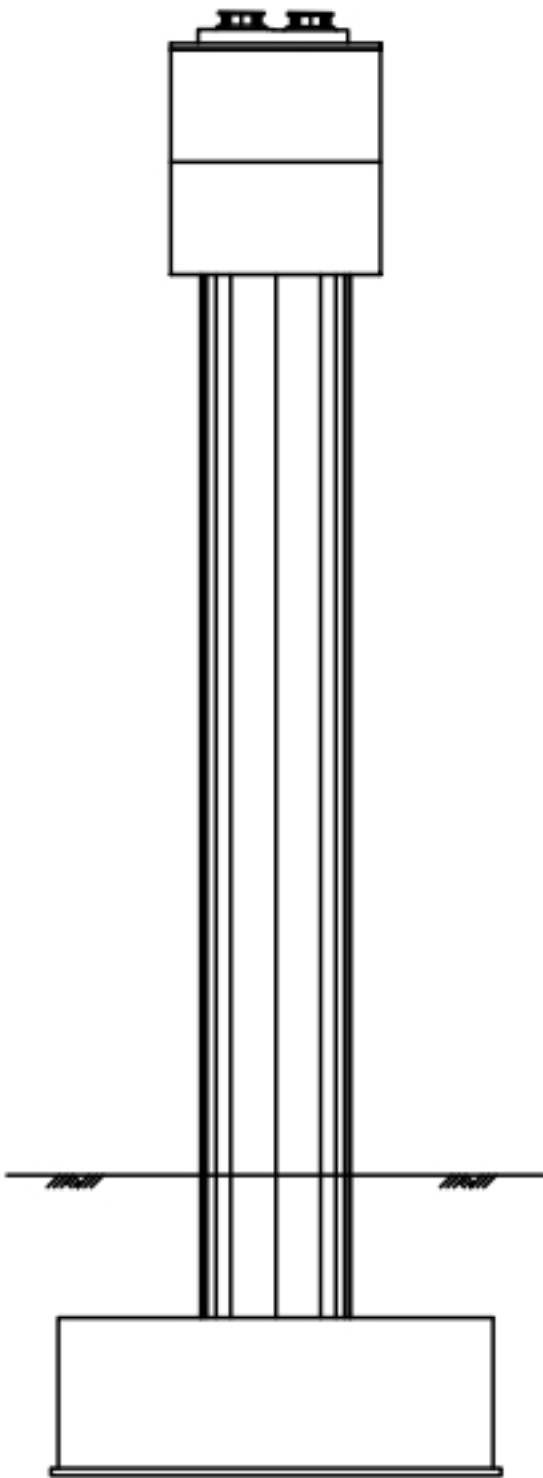
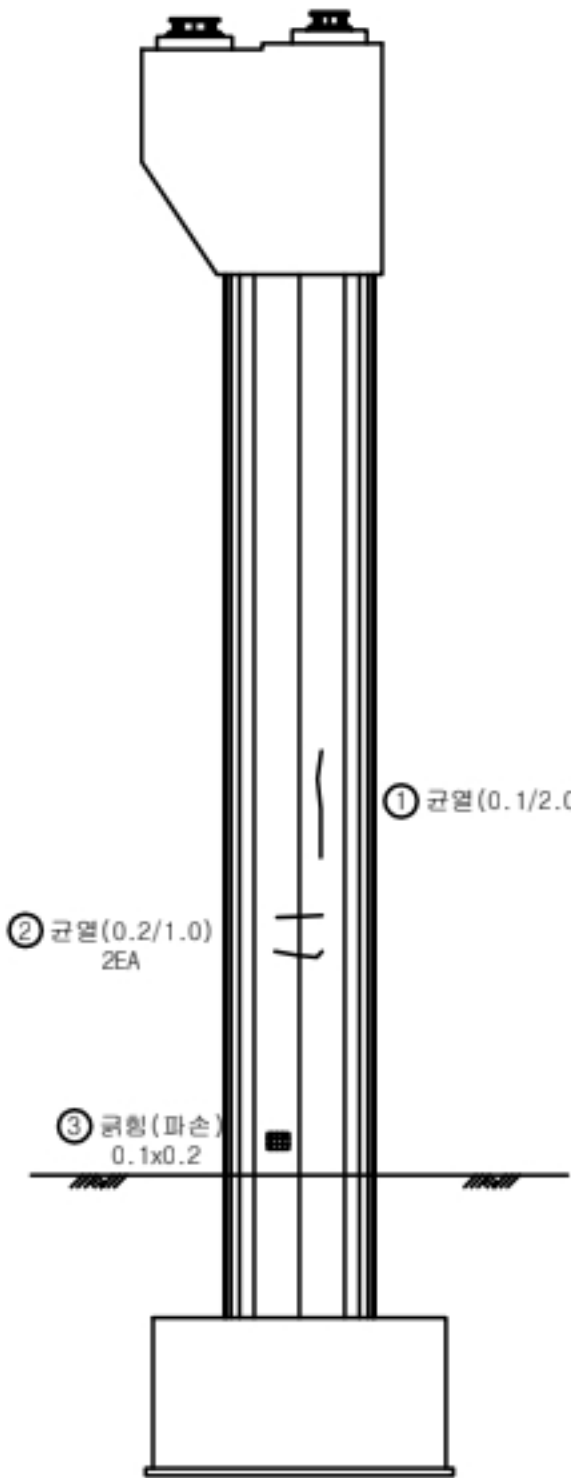
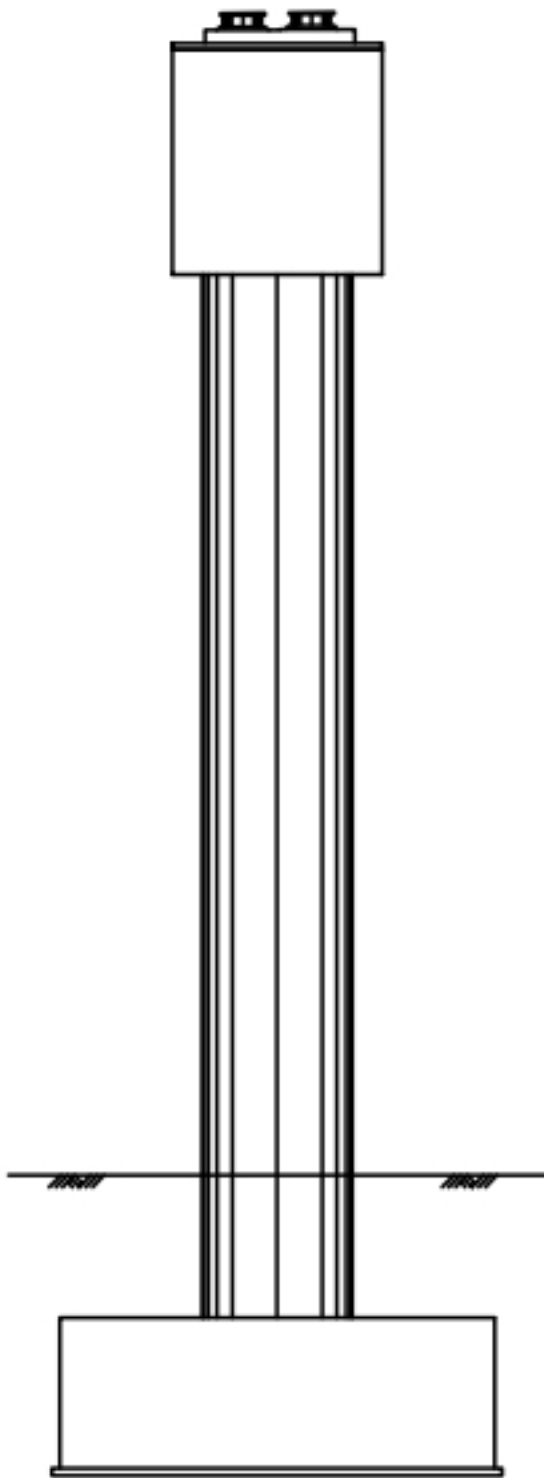
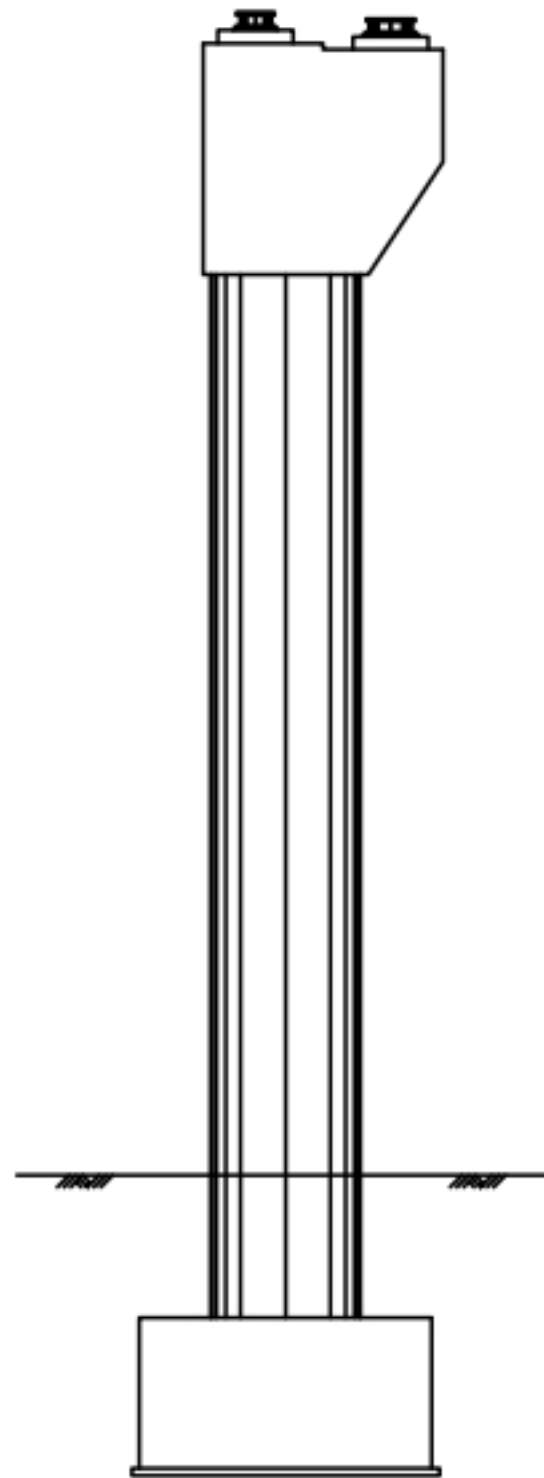
당사천교(울산1) 교각 P3 외관조사망도

| 번호 | 신/구 | 부재명 | 손 상 현 황 | 손 상 규 모 | | | | | | 비고 |
|---|---|---|---|---|---|---|---|---|---|---|
| 1 | 신 | 받침Con | 재료분리 | | 0.2 | 0.5 | 1 | m <sup>2</sup> | 0.10 | |

상면 ① 받침콘크리트 재료분리 (0.2x0.5)
