당사천교(울산1) 교면포장 S1 외관조사망도

| 영역명 | | 2023년 부산울산고속도로 정밀안전점검 및 성능평가용역 | | | |

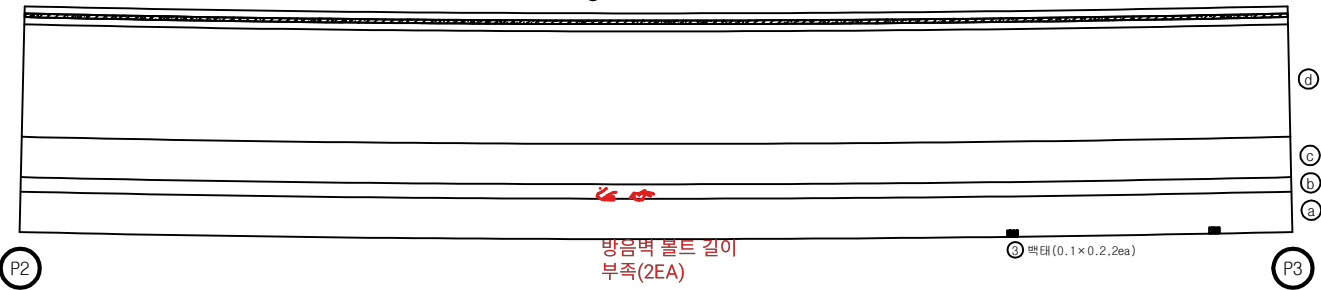
당사천교(울산1) 교면포장 S3 외관조사망도

| 번호 | 선/구 | 부재명 | 손 상 현 황 | 손 상 규 모 | | | | | | 비고 |
|---|---|---|---|---|---|---|---|---|---|---|
| 1 | 구 | 신축이음 | 유간트사퇴적 | | 35.0 | | 1 | m | 35.00 | |
| 2 | 구 | 신축이음 | 본체 부식 | | 35.0 | | 1 | m | 35.00 | |

- ① 유간트사퇴적(L=35.0m)  
② 본체부식(L=35.0m)

방음벽 볼트 길이  
부족(2EA)

③ 백태(0.1×0.2, 2ea)

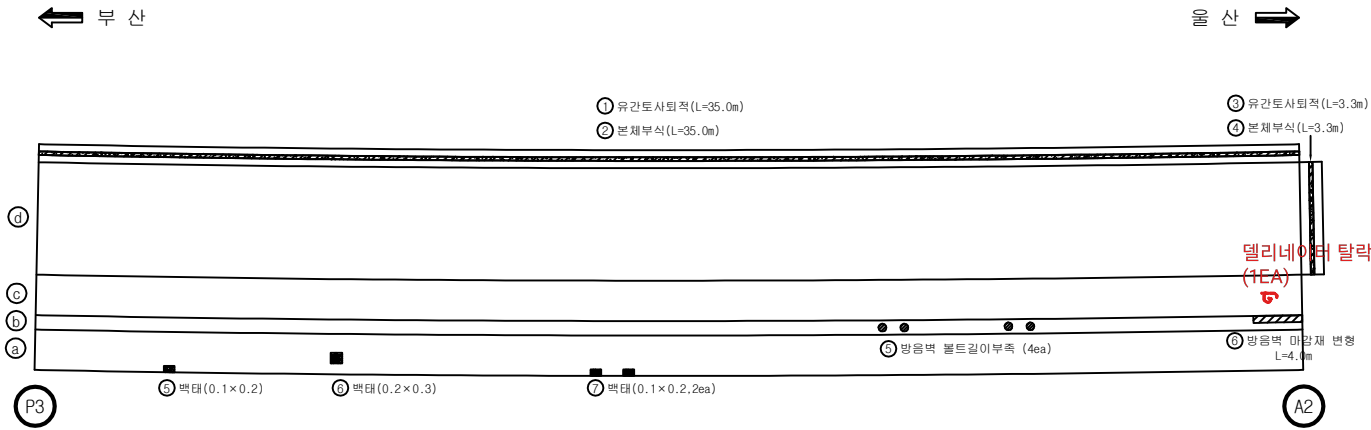
당사천교(울산1) 교면포장 S4 외관조사망도

| 번호 | 선/구 | 부재명 | 손상현황 | 손상규모 | | | | | | 비고 |
|---|---|---|---|---|---|---|---|---|---|---|
| 1 | 구 | 신축이음 | 유간토사퇴적 | | 35.0 | | 1 | m | 35.00 | |
| 2 | 구 | 신축이음 | 본체부식 | | 35.0 | | 1 | m | 35.00 | |
| 3 | 구 | 신축이음 | 유간토사퇴적 | | 3.3 | | 1 | m | 3.30 | |
| 4 | 구 | 신축이음 | 본체부식 | | 3.3 | | 1 | m | 3.30 | |
| 5 | 구 | 방음벽 | 볼트길이 부족 | | | | 4 | EA | 4.00 | |
| 6 | 구 | 방음벽 | 마감재 변형 | | 4.0 | | 1 | m | 4.00 | |

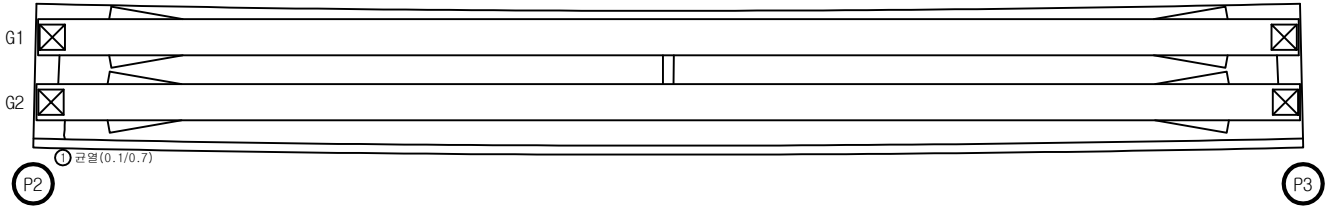
S3

| 번호 | 선/구 | 부재명 | 손 상 현 황 | 손 상 규 모 | | | | | | 비고 |
|---|---|---|---|---|---|---|---|---|---|---|
| 1 | 구 | 갯길레버 | 균열(0.3mm미만) | 0.1 | 0.7 | | 1 | m | 0.70 | |

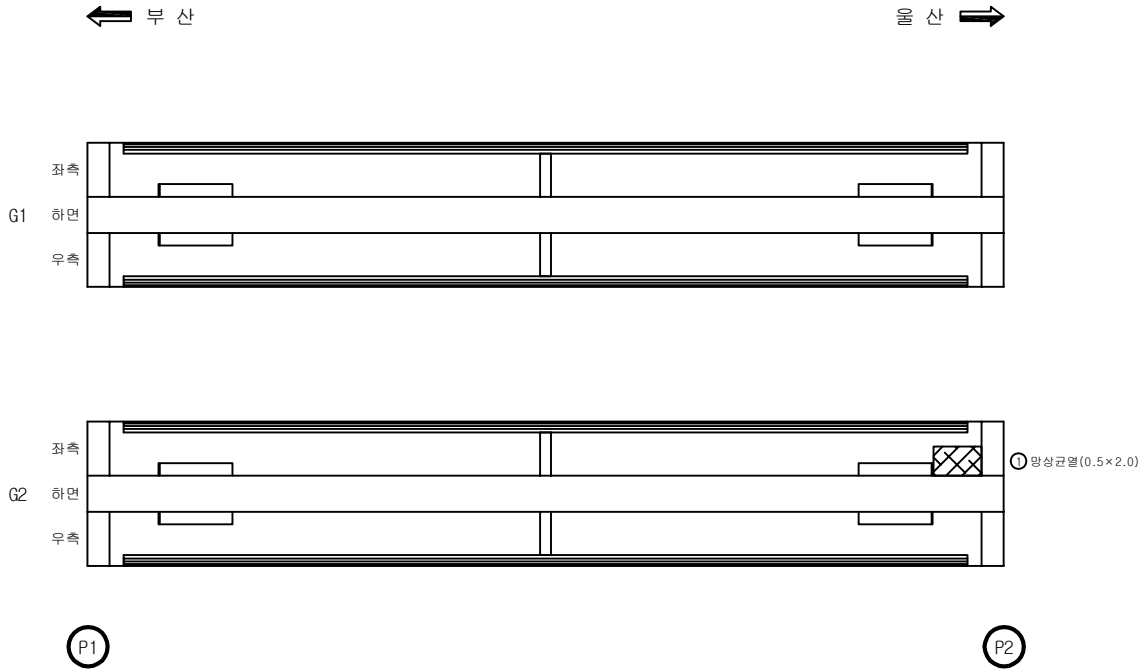
S2

| 번호 | 선/구 | 부재명 | 손 상 현 황 | 손 상 규 모 | | | | | | 비고 |
|---|---|---|---|---|---|---|---|---|---|---|
| 1 | 구 | G2LW | 망상균열 | | 0.5 | 2.0 | 1 | m <sup>2</sup> | 1.00 | |

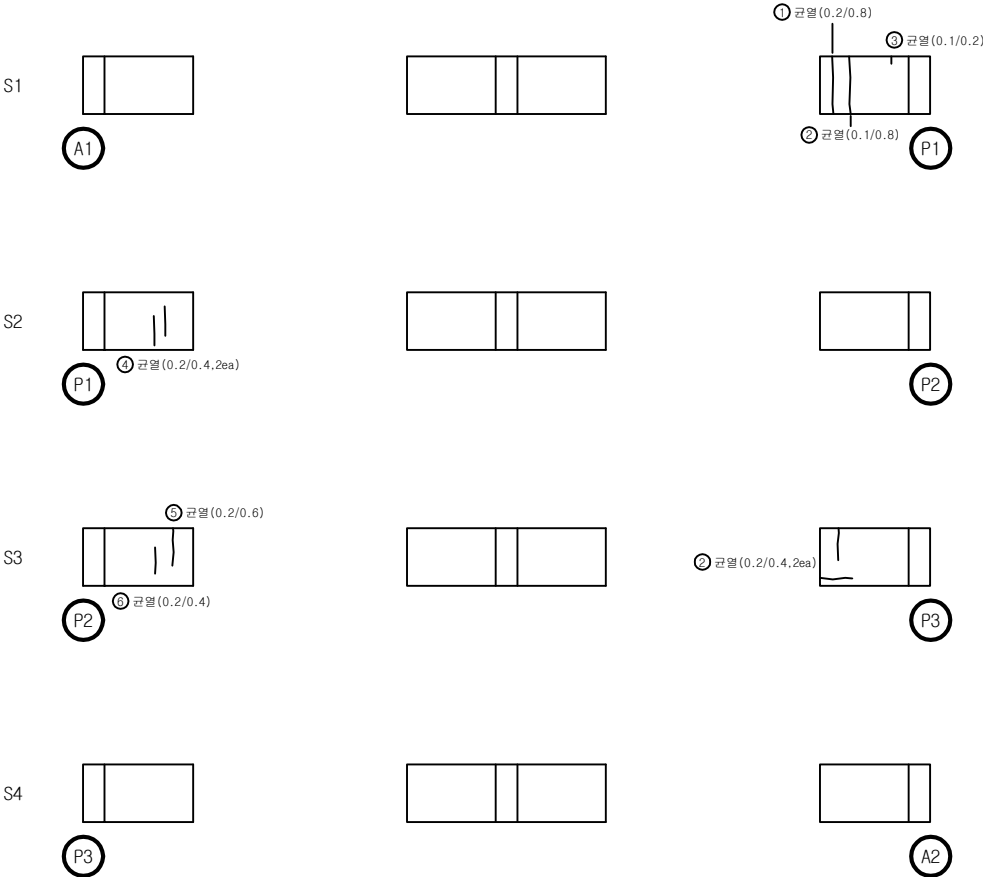
가로보

| 번호 | 선/구 | 부재명 | 손 상 현 황 | 손 상 규 모 | | | | | | 비고 |
|---|---|---|---|---|---|---|---|---|---|---|
| 1 | 선 | S1CB3 | 균열(0.3mm미만) | 0.2 | 0.8 | | 1 | m | 0.80 | |
| 2 | 선 | S1CB3 | 균열(0.3mm미만) | 0.1 | 0.8 | | 1 | m | 0.80 | |
| 3 | 선 | S1CB3 | 균열(0.3mm미만) | 0.1 | 0.2 | | 1 | m | 0.20 | |
| 4 | 선 | S2CB1 | 균열(0.3mm미만) | 0.2 | 0.4 | | 2 | m | 0.80 | |
| 5 | 선 | S3CB1 | 균열(0.3mm미만) | 0.2 | 0.6 | | 1 | m | 0.60 | |
| 6 | 선 | S3CB1 | 균열(0.3mm미만) | 0.2 | 0.4 | | 1 | m | 0.40 | |

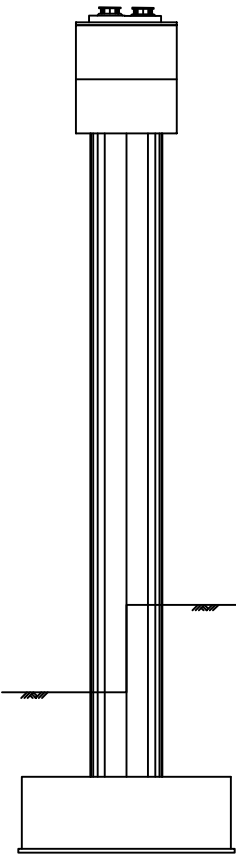
상면

| 번호 | 선/구 | 부재명 | 손 상 현 황 | 손 상 규 모 | | | | | | 비고 |
|---|---|---|---|---|---|---|---|---|---|---|
| 1 | 선 | 교량받침 | 플레이트부식 | | | | 2 | EA | 2.00 | |

① 플레이트 부식 (2EA)

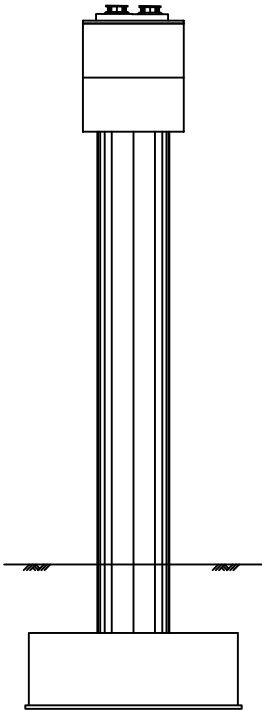
| 번호 | 선/구 | 부재명 | 손 상 현 황 | 손 상 규 모 | | | | | | 비고 |
|---|---|---|---|---|---|---|---|---|---|---|
| 1 | 신 | 받침Con | 재료분리 | | 0.2 | 0.5 | 1 | m <sup>2</sup> | 0.10 | |

상면 ① 받침콘크리트 재료분리 (0.2X0.5)

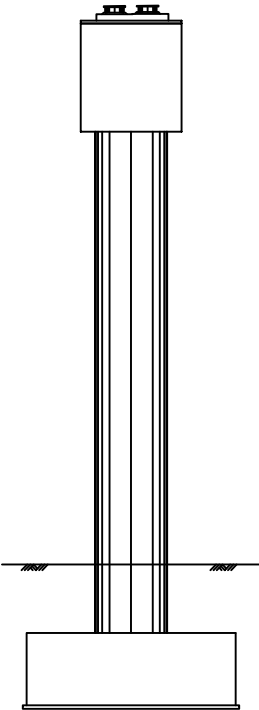
전면

- ① 균열 (0.1/2.0)  
② 균열 (0.2/1.0) 2EA  
③ 균형 (파손) 0.1x0.2
