당사천교(울산1) 교면포장 S1 외관조사망도

| 영역명 | | 2023년 부산울산고속도로 정밀안전점검 및 성능평가용역 | | | |

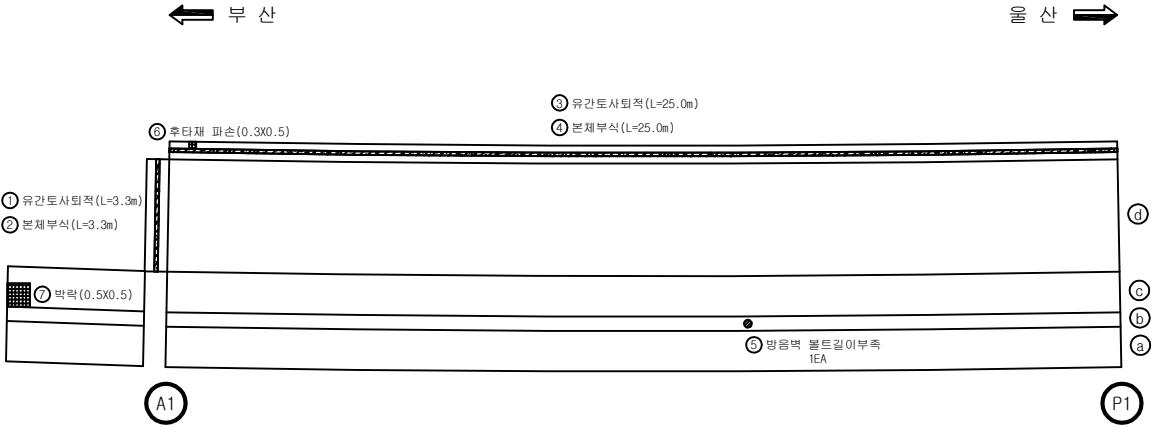
| 번호 | 선/구 | 부재명 | 손 상 현 황 | 손 상 규 모 | | | | | | 비고 |
|---|---|---|---|---|---|---|---|---|---|---|
| 1 | 구 | 신축이음 | 유간트사됨적 | | 3.3 | | 1 | m | 3.30 | |
| 2 | 구 | 신축이음 | 본체 부식 | | 3.3 | | 1 | m | 3.30 | |
| 3 | 구 | 신축이음 | 유간트사됨적 | | 25.0 | | 1 | m | 25.00 | |
| 4 | 구 | 신축이음 | 본체 부식 | | 25.0 | | 1 | m | 25.00 | |
| 5 | 구 | 방음벽 | 볼트길이 부족 | | | | 1 | EA | 1.00 | |
| 6 | 신 | 후타재 | 후타재 파손 | | 0.3 | 0.5 | 1 | m <sup>2</sup> | 0.15 | |
| 7 | 신 | 방음벽 | 접속구 박락 | | 0.5 | 0.5 | 1 | m <sup>2</sup> | 0.25 | |

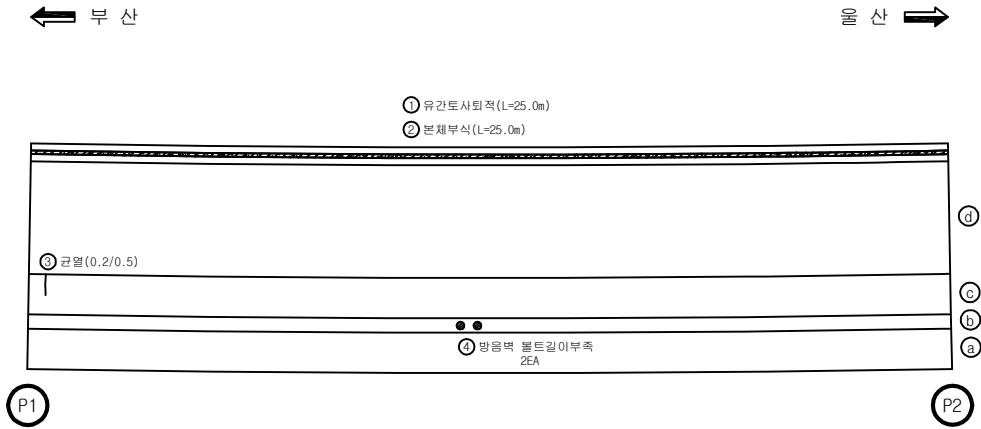
S2

| 번호 | 선/구 | 부재명 | 손 상 현 황 | 손 상 규 모 | | | | | | 비고 |
|---|---|---|---|---|---|---|---|---|---|---|
| 1 | 구 | 신축이음 | 유간트사회적 | | 25.0 | | 1 | m | 25.00 | |
| 2 | 구 | 신축이음 | 본체 부식 | | 25.0 | | 1 | m | 25.00 | |
| 3 | 구 | 방호벽 | 균열(0.3mm미만) | 0.2 | 0.5 | | 1 | m | 0.50 | |
| 4 | 구 | 방음벽 | 폴트길이 부족 | | | | 2 | EA | 2.00 | |

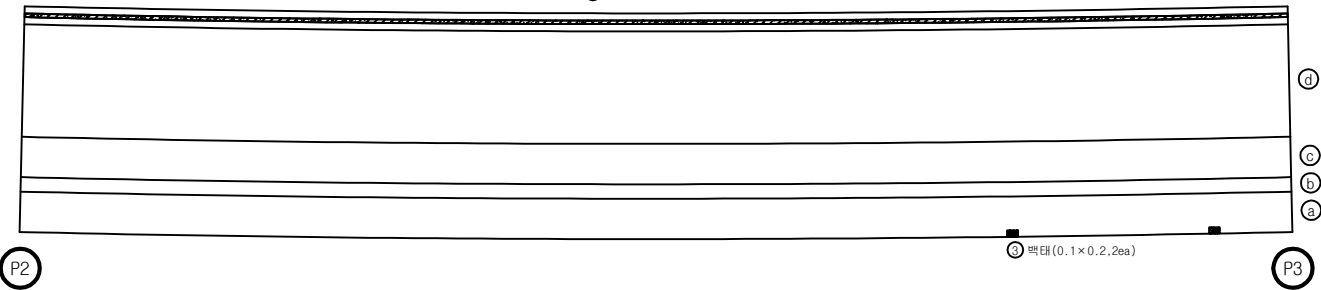
당사천교(울산1) 교면포장 S3 외관조사망도

- ① 유간트사퇴적(L=35.0m)  
② 본체부식(L=35.0m)

③ 백태(0.1×0.2,2ea)

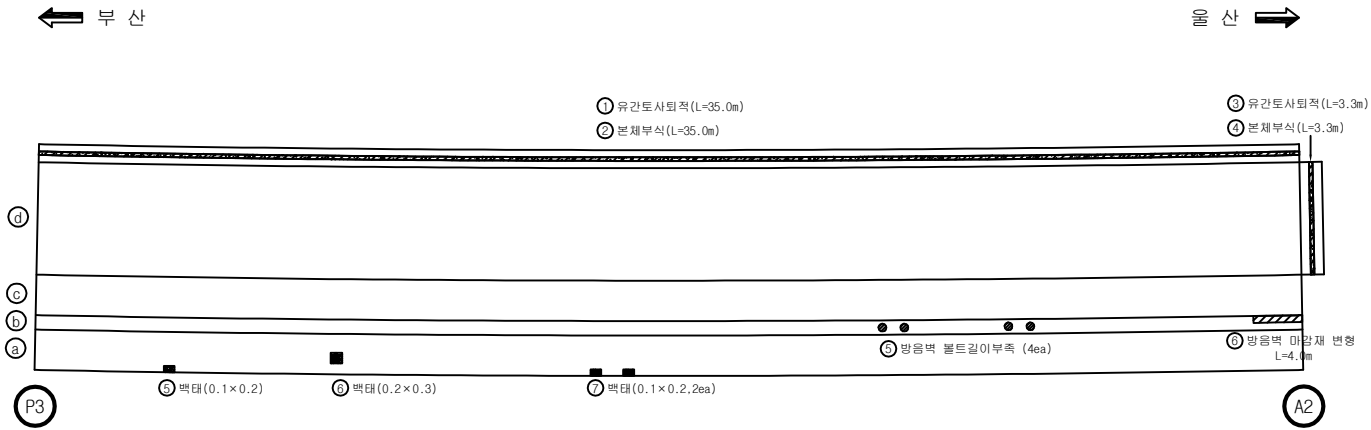
당사천교(울산1) 교면포장 S4 외관조사망도

| 번호 | 선/구 | 부재명 | 손 상 현 황 | 손 상 규 모 | | | | | 비고 |
|---|---|---|---|---|---|---|---|---|---|
| 1 | 구 | 신축이음 | 유간토사퇴적 | | 35.0 | | 1 | m | 35.00 |
| 2 | 구 | 신축이음 | 본체 부식 | | 35.0 | | 1 | m | 35.00 |
| 3 | 구 | 신축이음 | 유간토사퇴적 | | 3.3 | | 1 | m | 3.30 |
| 4 | 구 | 신축이음 | 본체 부식 | | 3.3 | | 1 | m | 3.30 |
| 5 | 구 | 방음벽 | 볼트길이 부족 | | | | 4 | EA | 4.00 |
| 6 | 구 | 방음벽 | 마감재 변형 | | 4.0 | | 1 | m | 4.00 |

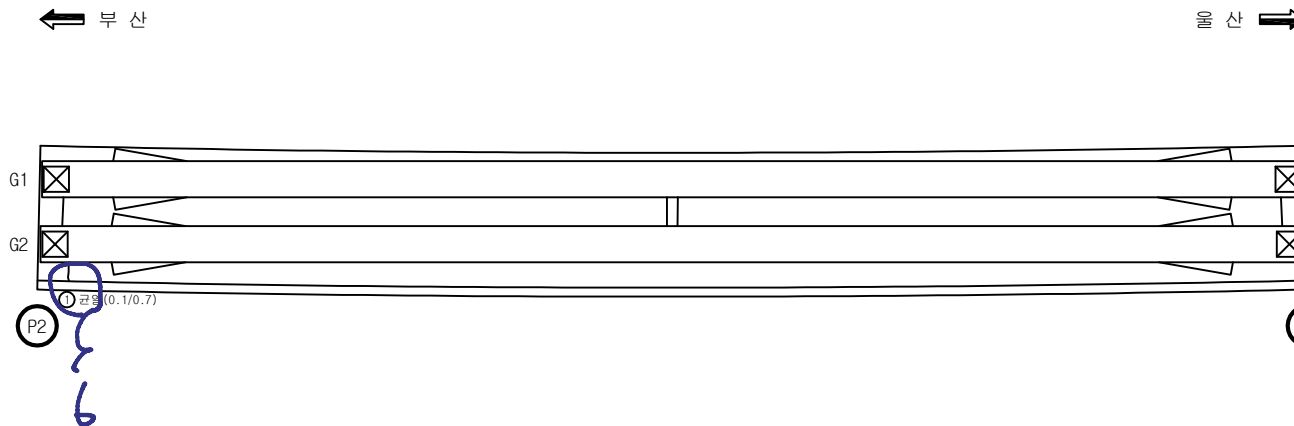
S3

| 번호 | 선/구 | 부재명 | 손 상 현 황 | 손 상 규 모 | | | | | | 비고 |
|---|---|---|---|---|---|---|---|---|---|---|
| 1 | 구 | 갠틸레버 | 균열(0.3mm미만) | 0.1 | 0.7 | | 1 | m | 0.70 | |

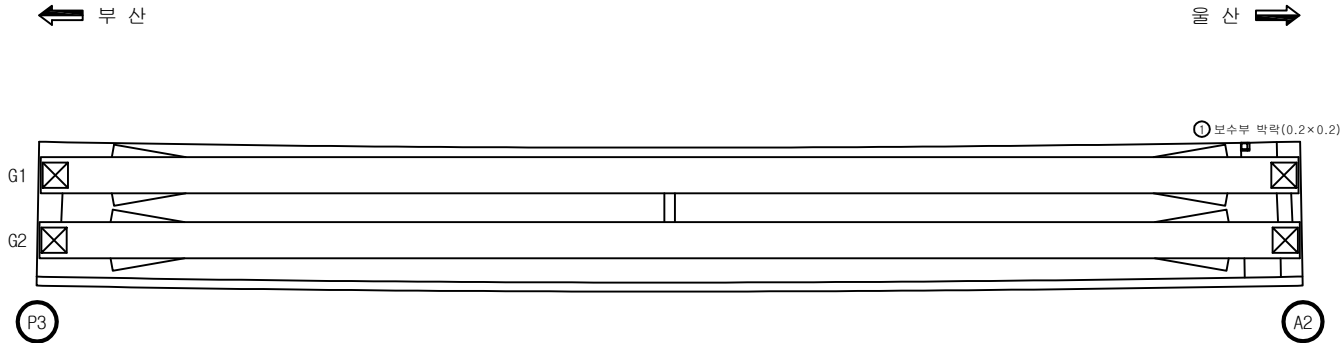
S4

| 번호 | 선/구 | 부재명 | 손 상 현 황 | 손 상 규 모 | | | | | | 비고 |
|---|---|---|---|---|---|---|---|---|---|---|
| 1 | 구 | 갯길레버 | 보수부 박락 | | 0.2 | 0.2 | 1 | m <sup>2</sup> | 0.04 | |

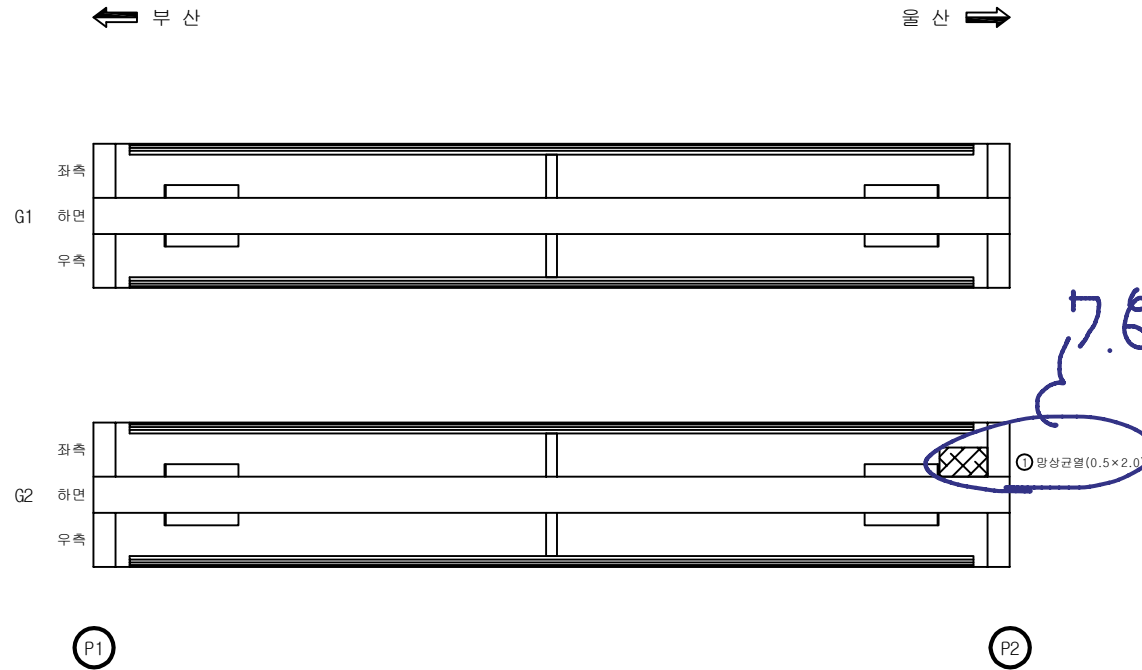
S2

| 번호 | 선/구 | 부재명 | 손 상 현 황 | 손 상 규 모 | | | | | | 비고 |
|---|---|---|---|---|---|---|---|---|---|---|
| 1 | 구 | G2LW | 망상균열 | | 0.5 | 2.0 | 1 | m | 1.00 | |

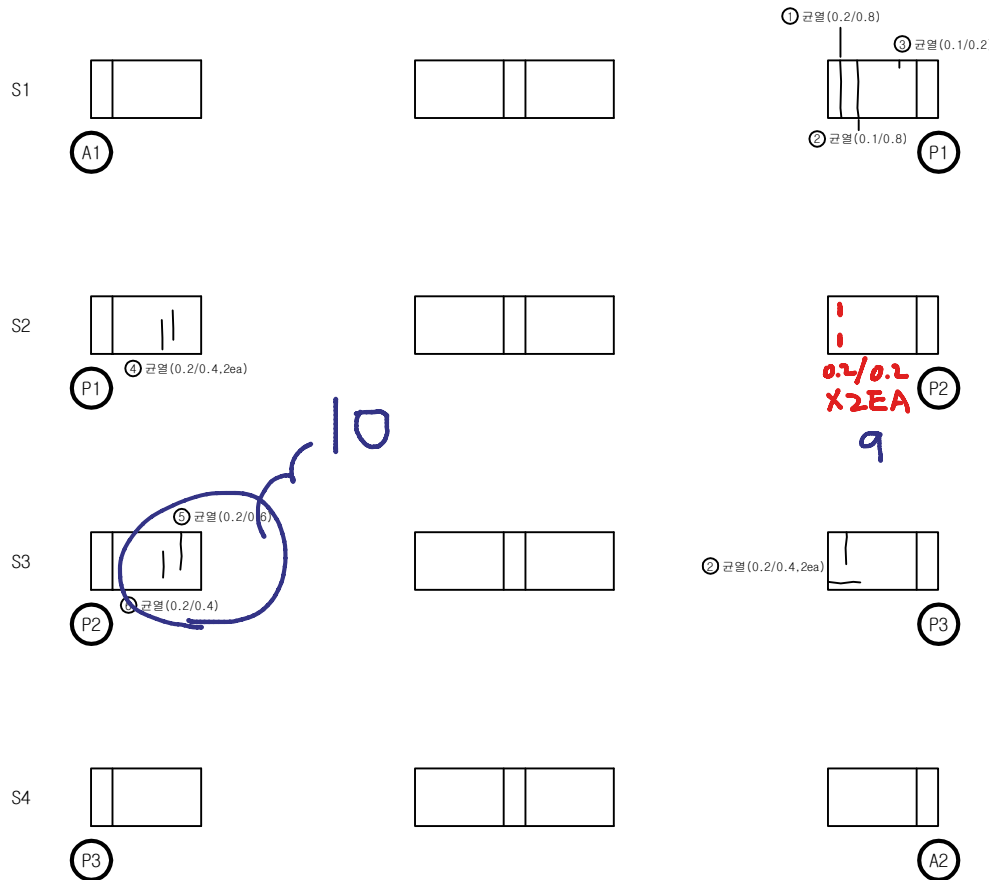
전체

| 번호 | 선/구 | 부재명 | 손 상 현 황 | 손 상 규 모 | | | | | | 비고 |
|---|---|---|---|---|---|---|---|---|---|---|
| 1 | 선 | S1CB3 | 균열(0.3mm미만) | 0.2 | 0.8 | | 1 | m | 0.80 | |
| 2 | 선 | S1CB3 | 균열(0.3mm미만) | 0.1 | 0.8 | | 1 | m | 0.80 | |
| 3 | 선 | S1CB3 | 균열(0.3mm미만) | 0.1 | 0.2 | | 1 | m | 0.20 | |
| 4 | 선 | S2CB1 | 균열(0.3mm미만) | 0.2 | 0.4 | | 2 | m | 0.80 | |
| 5 | 선 | S3CB1 | 균열(0.3mm미만) | 0.2 | 0.6 | | 1 | m | 0.60 | |
| 6 | 선 | S3CB1 | 균열(0.3mm미만) | 0.2 | 0.4 | | 1 | m | 0.40 | |

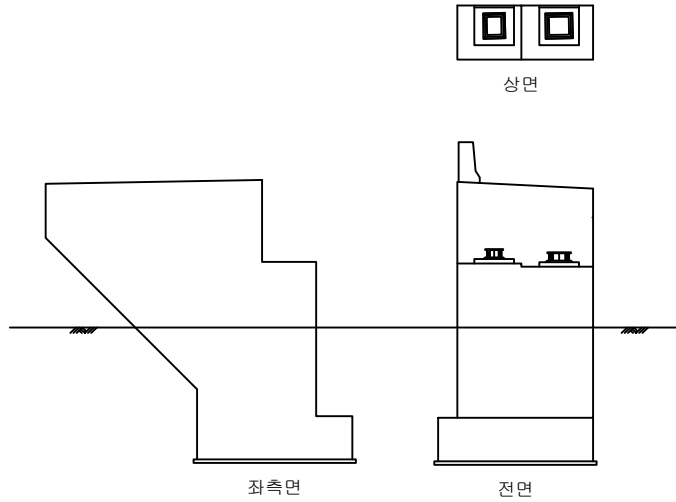
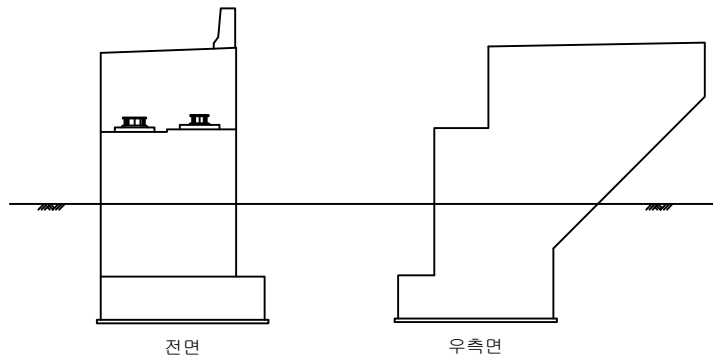
당사천교(울산1) 교대 A1,A2 외관조사망도

| 번호 | 선/구 | 부재명 | 손 상 현 황 | 손 상 규 모 | | | | | | 비고 |
|---|---|---|---|---|---|---|---|---|---|---|
| 1 | 구 | A2받침 | 볼트부식 | | | | 2 | EA | 2.00 | |
| 2 | 구 | A2받침 | 볼트부식 | | | | 4 | EA | 4.00 | |
| 3 | 구 | A2받침 | 플레이트부식 | | | | 1 | EA | 1.00 | |

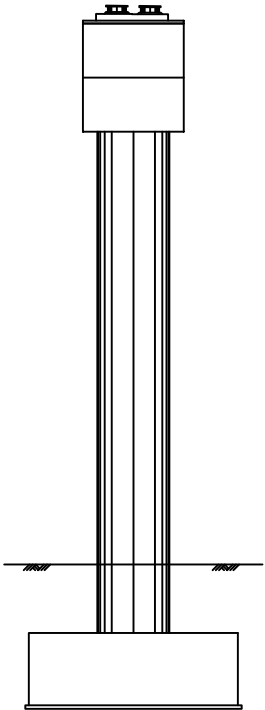
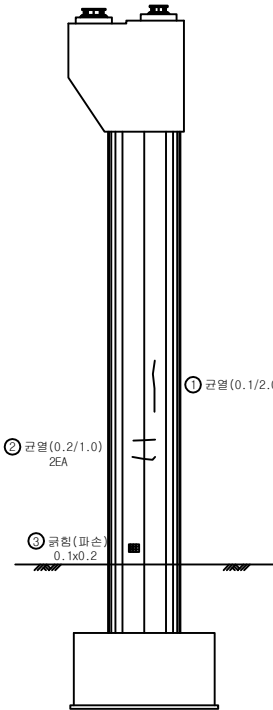
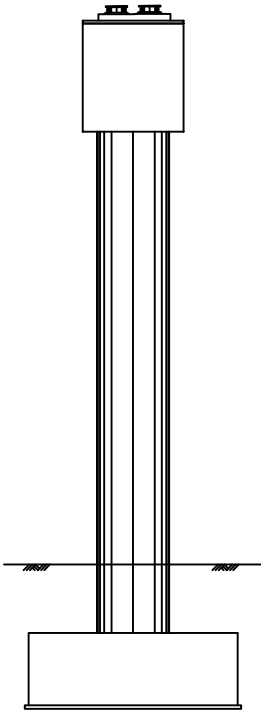
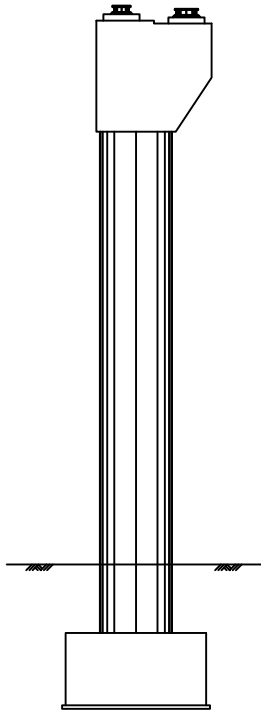
상면 ① 받침콘크리트 재료분리 (0.2X0.5)

② 균열(0.2/1.0) 2EA

③ 균형(파손) 0.1x0.2

① 균열(0.1/2.0)
