# 대라교(부산) 교면포장 S1

## 손상물량표

| 용역명 | | 2023년 부산울산고속도로 정밀안전점검 및 성능평가용역 | | | |

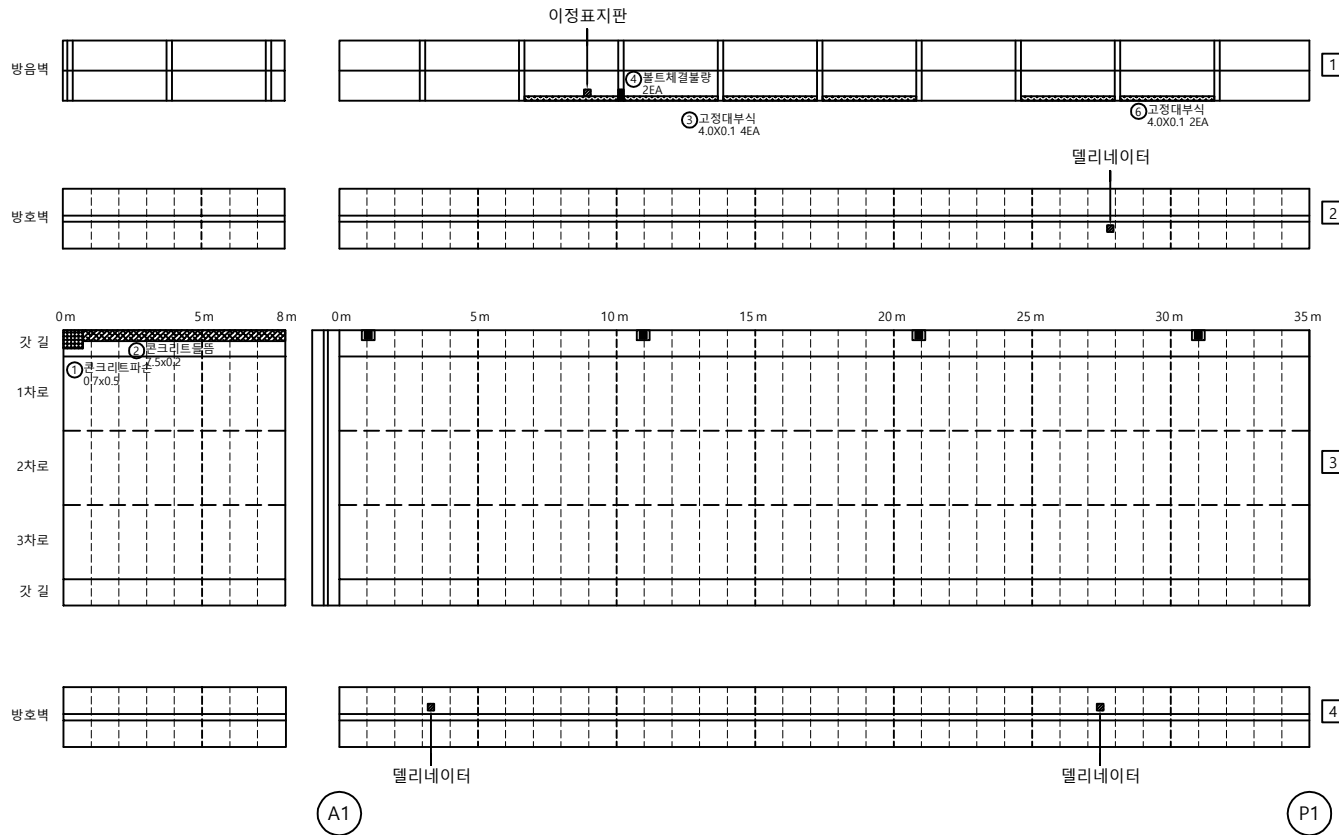
| 번호 | 신/구 | 부재명 | 손상현황 | 손상규모 | | | | | 비고 |
|---|---|---|---|---|---|---|---|---|---|
| 1 | 구 | 교면포장 | 포장 파손 | | 0.7 | 0.5 | 1 | ㎡ | 0.35 |
| 2 | 구 | 교면포장 | 등짐 | | 0.2 | 7.5 | 1 | ㎡ | 1.50 |
| 3 | 신 | 방호벽 | 고정대 부식 | | 4.0 | 0.1 | 4 | ㎡ | 1.60 |
| 4 | 구 | 방호벽 | 볼트 체결불량 | | | | 2 | EA | 2.00 |
| 5 | 구 | 방호벽 | 표면오염 | | 1.0 | 0.1 | 1 | ㎡ | 0.10 |
| 6 | 신 | 방호벽 | 고정대 부식 | | 4.0 | 0.1 | 2 | ㎡ | 0.80 |
| 7 | 구 | 방호벽 | 표면오염 | | 1.0 | 0.1 | 1 | ㎡ | 0.10 |
| 8 | 구 | 방호벽 | 점수구 막힘 | | | | 1 | EA | 1.00 |

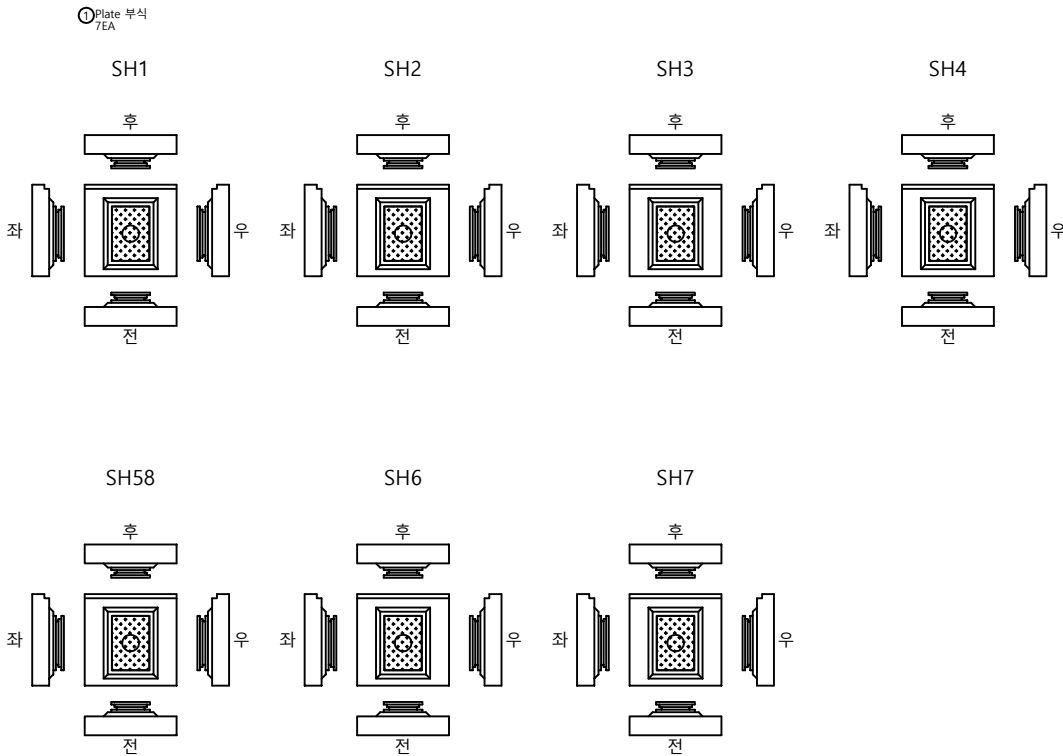
대라교(부산) 받침장치 A1

| 받침장치 | | | | | | | | | | |
|---|---|---|---|---|---|---|---|---|---|---|
| 1 | 구 | 교량받침 | 플레이트부식 | | | | 7 | EA | 7.00 | |

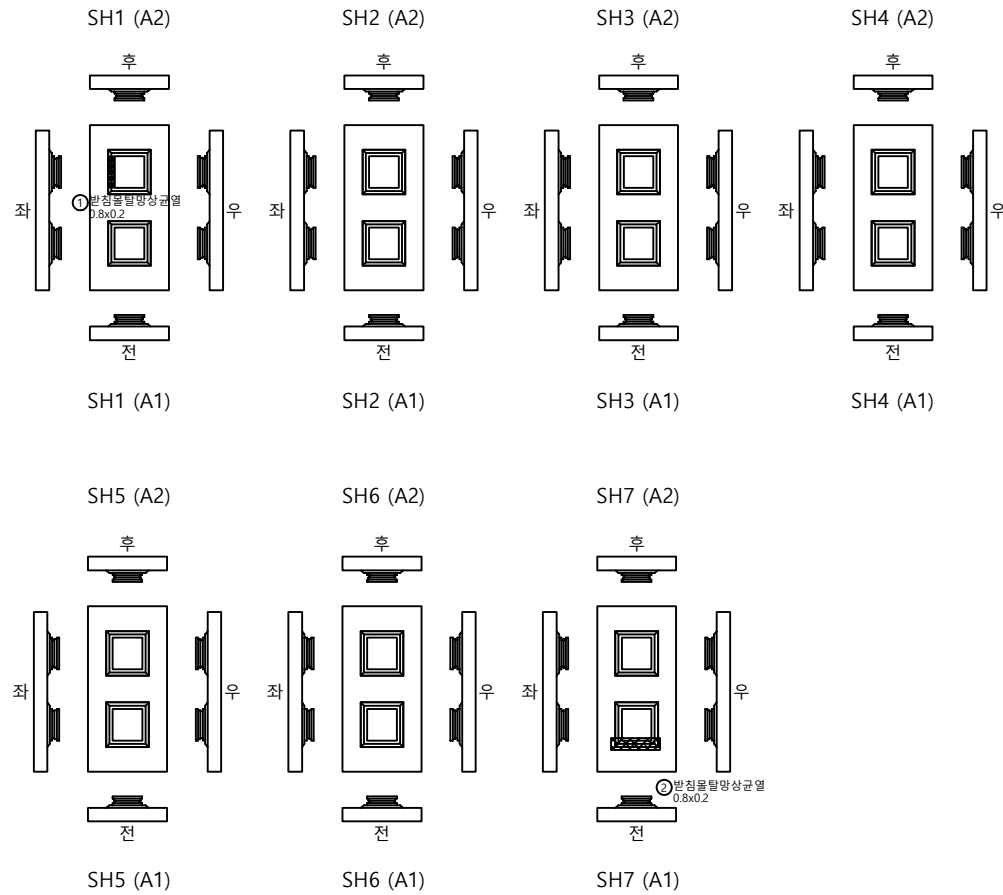
# 대라교(부산) 받침장치 P7

| 번호 | 선/구 | 부재명 | 손상현황 | 손상규모 | | | | | | 비고 |
|---|---|---|---|---|---|---|---|---|---|---|
| 1 | 구 | 교량받침 | 받침물탈 망상균열 | 0.1 | 0.8 | 0.2 | 1 | m <sup>2</sup> | 0.16 | |
| 2 | 신 | 교량받침 | 받침물탈 망상균열 | 0.1 | 0.8 | 0.2 | 1 | m <sup>2</sup> | 0.16 | |
