# 대라교(부산) 교면포장 S1

| 용역명 | | 2023년 부산울산고속도로 정밀안전점검 및 성능평가용역 | | | |

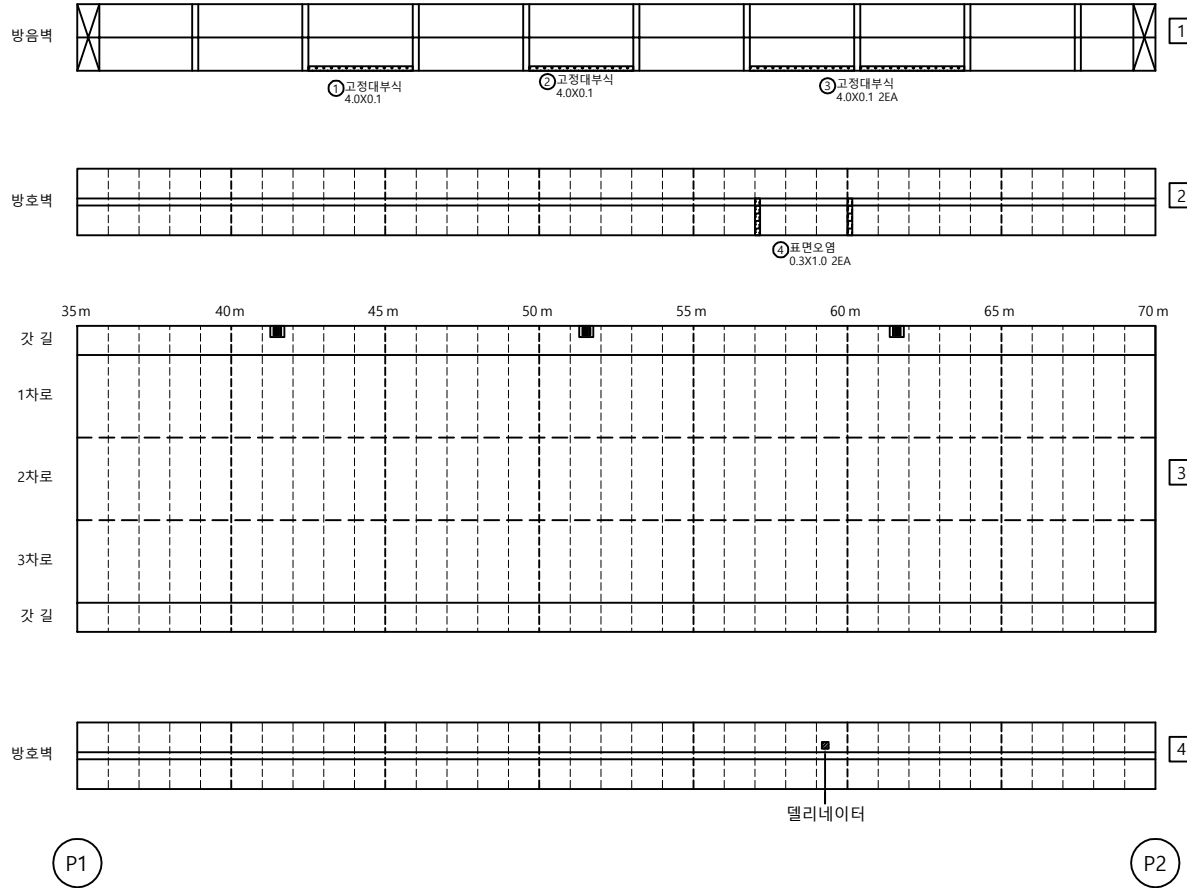
| 번호 | 신/구 | 부재명 | 손 상 현 황 | 손 상 규 모 | | | | | 비고 |
|---|---|---|---|---|---|---|---|---|---|
| 1 | 구 | 교면포장 | 포장 파손 | | 0.7 | 0.5 | 1 | m <sup>2</sup> | 0.35 |
| 2 | 구 | 교면포장 | 돌출 | | 0.2 | 7.5 | 1 | m <sup>2</sup> | 1.50 |
| 3 | 신 | 방호벽 | 고정대 부식 | | 4.0 | 0.1 | 4 | m <sup>2</sup> | 1.60 |
| 4 | 구 | 방호벽 | 볼트 체결불량 | | | | 2 | EA | 2.00 |
| 5 | 구 | 방호벽 | 표면오염 | | 1.0 | 0.1 | 1 | m <sup>2</sup> | 0.10 |
| 6 | 신 | 방호벽 | 고정대 부식 | | 4.0 | 0.1 | 2 | m <sup>2</sup> | 0.80 |
| 7 | 구 | 방호벽 | 표면오염 | | 1.0 | 0.1 | 1 | m <sup>2</sup> | 0.10 |
| 8 | 구 | 방호벽 | 점수구 막힘 | | | | 1 | EA | 1.00 |

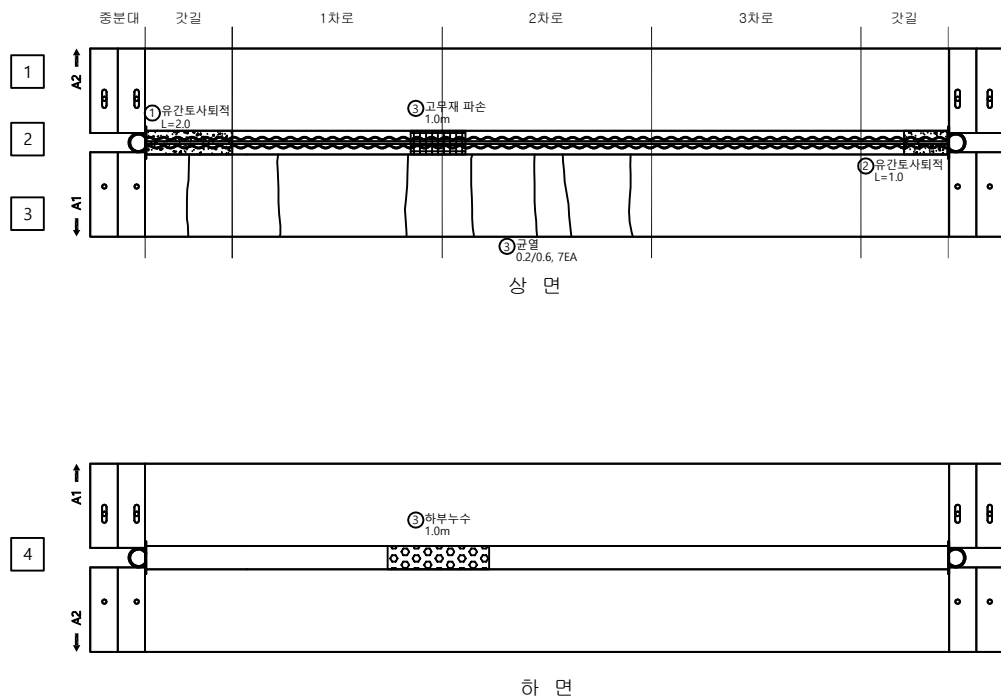
대라교(부산) 신축이음 A1

| 신축이음 | | | | | | | | | |
|---|---|---|---|---|---|---|---|---|---|
| 3 | 구 | 신축이음 | 후타재 균열 | 0.2 | 0.6 | | 7 m | 4.20 | |
| 5 | 신 | 신축이음 | 하부누수 | | 1.0 | | 1 m | 1.00 | |

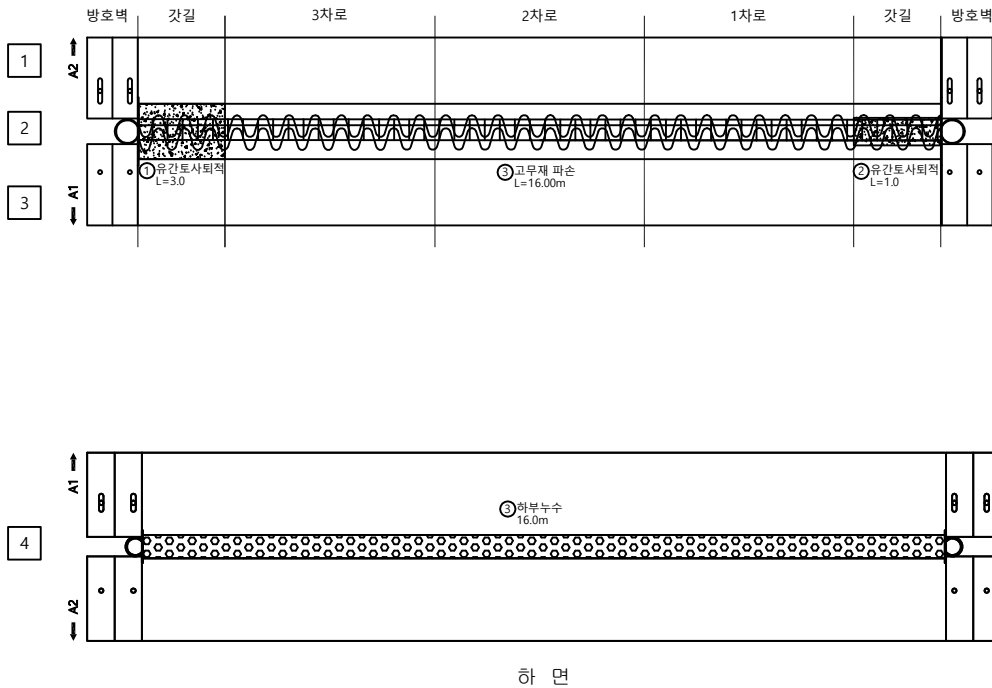
대라교(부산) 신축이음 P2

| 신축이음 | | | | | | | | | |
|---|---|---|---|---|---|---|---|---|---|
| 4 | 신 | 신축이음 | 하부누수 | | 16.0 | | 1 m | 16.00 | |

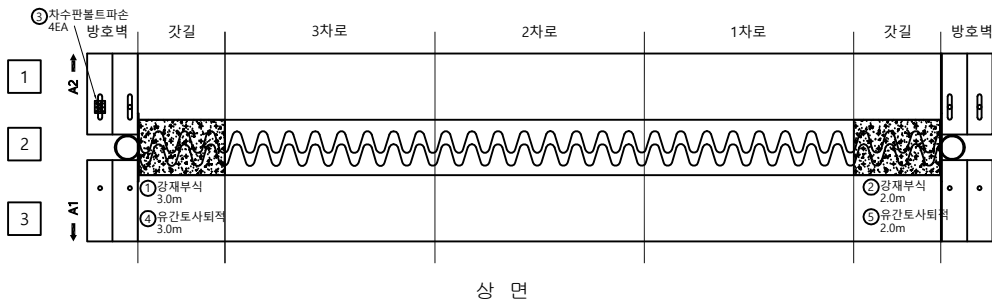
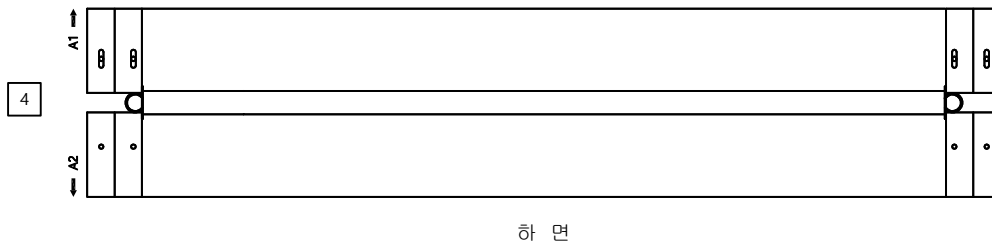
대라교(부산) 신축이음 P5

| 신축이음 | | | | | | | | | |
|---|---|---|---|---|---|---|---|---|---|
| 1 | 구 | 신축이음 | 본재부식 | | 3.0 | | 1 m | 3.00 | |
| 2 | 구 | 신축이음 | 본재부식 | | 2.0 | | 1 m | 2.00 | |

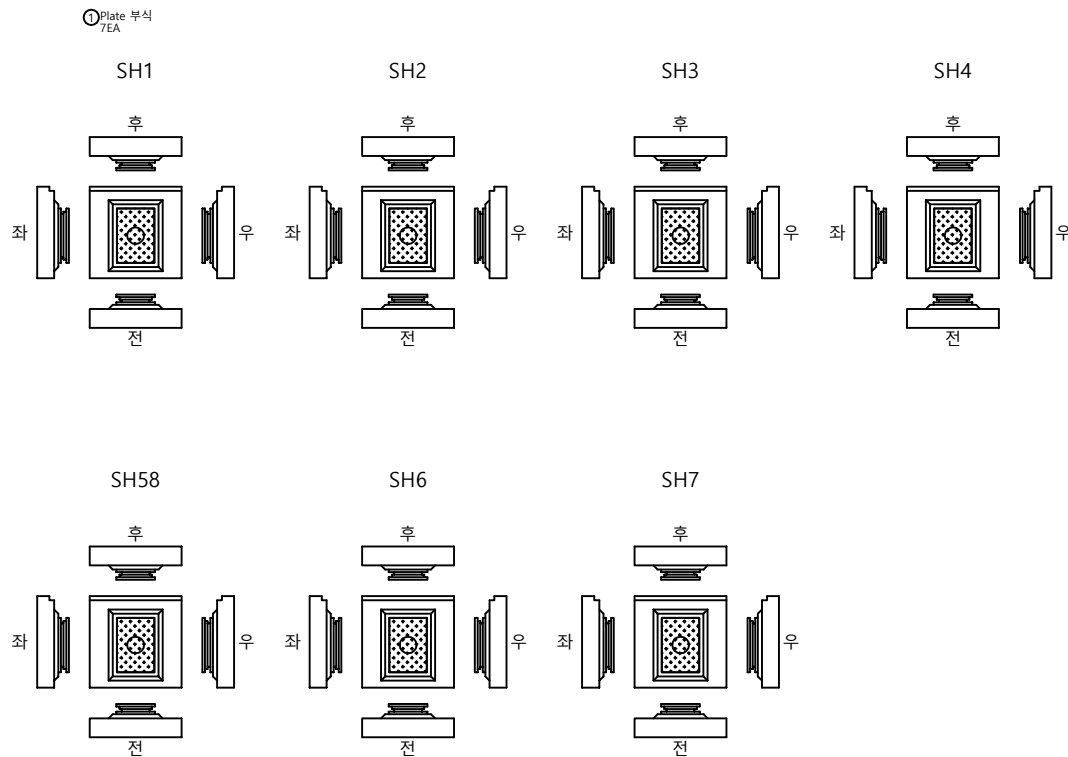
대라교(부산) 받침장치 A1

| 받침장치 | | | | | | | | | | |
|---|---|---|---|---|---|---|---|---|---|---|
| 1 | 구 | 교량받침 | 플레이트부식 | | | | 7 | EA | 7.00 | |

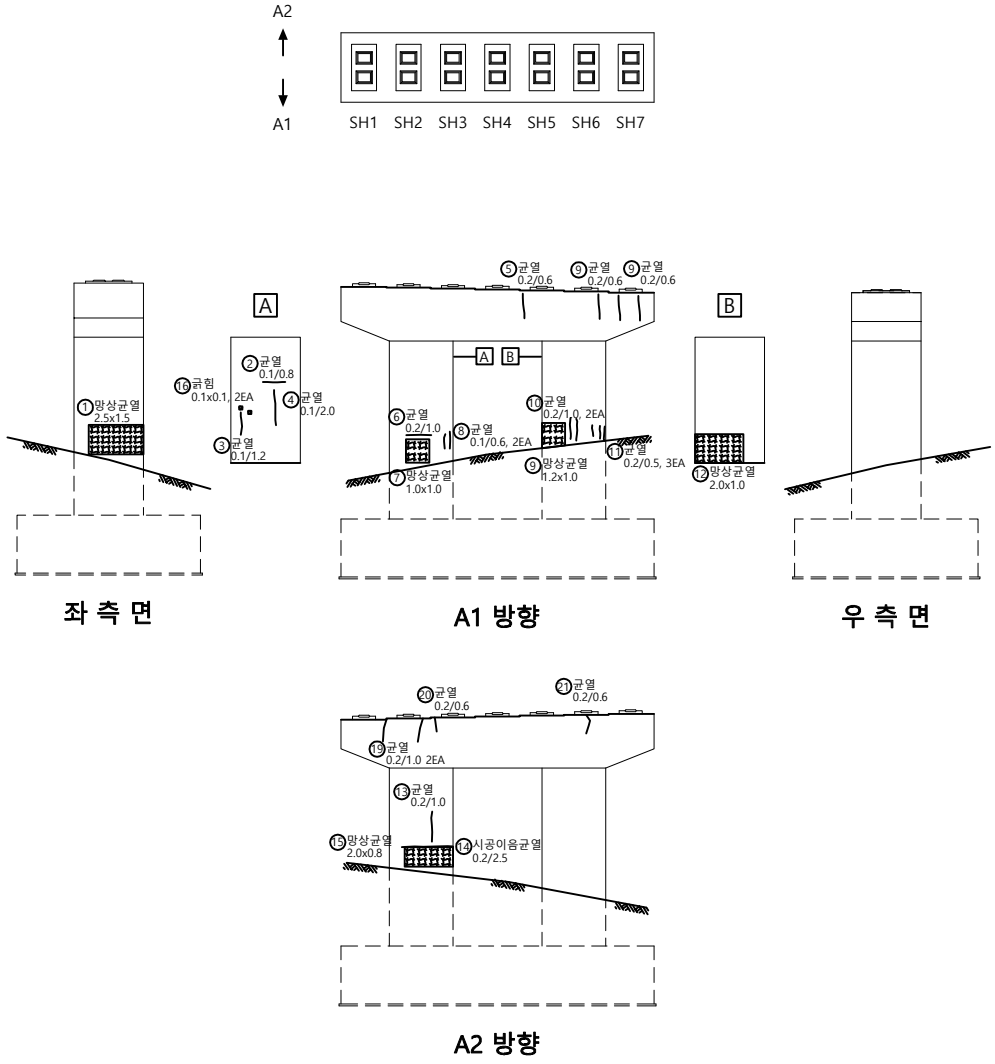
| 교각 | | | | | | | | | | |
|---|---|---|---|---|---|---|---|---|---|---|
| 1 | 구 | 교각 | 망상균열 | 0.2 | 2.5 | 1.5 | 1 | m | 3.75 | |
| 2 | 구 | 교각 | 균열 | 0.1 | 0.8 | | 1 | m | 0.80 | |
| 3 | 구 | 교각 | 균열 | 0.1 | 1.2 | | 1 | m | 1.20 | |
| 4 | 구 | 교각 | 균열 | 0.1 | 2.0 | | 1 | m | 2.00 | |
| 5 | 구 | 교각 | 균열 | 0.2 | 0.6 | | 1 | m | 0.60 | |
| 6 | 구 | 교각 | 균열 | 0.2 | 1.0 | | 1 | m | 1.00 | |
| 7 | 구 | 교각 | 망상균열 | 0.2 | 1.0 | 1.0 | 1 | m | 1.00 | |
| 8 | 구 | 교각 | 균열 | 0.1 | 0.6 | | 2 | m | 1.20 | |
| 9 | 구 | 교각 | 망상균열 | 0.2 | 1.2 | 1.0 | 1 | m | 1.20 | |
| 10 | 구 | 교각 | 균열 | 0.2 | 1.0 | | 2 | m | 2.00 | |
| 11 | 구 | 교각 | 균열 | 0.2 | 0.5 | | 3 | m | 1.50 | |
| 12 | 구 | 교각 | 망상균열 | 0.2 | 2.0 | 1.0 | 1 | m | 2.00 | |
| 13 | 구 | 교각 | 균열 | 0.2 | 1.0 | | 1 | m | 1.00 | |
| 14 | 구 | 교각 | 균열 | 0.2 | 2.5 | | 1 | m | 2.50 | |
| 15 | 구 | 교각 | 망상균열 | 0.2 | 2.0 | 0.8 | 1 | m | 1.60 | |
| 16 | 구 | 교각 | 균열 | | 0.1 | 0.1 | 2 | m | 0.02 | |
| 17 | 구 | 교각 | 균열 | 0.1 | 1.0 | | 2 | m | 2.00 | |
| 18 | 구 | 교각 | 균열 | 0.1 | 1.2 | | 1 | m | 1.20 | |
| 19 | 선 | 교각 | 균열 | 0.2 | 1.0 | | 2 | m | 2.00 | |
| 20 | 선 | 교각 | 균열 | 0.2 | 0.6 | | 1 | m | 0.60 | |
| 21 | 선 | 교각 | 균열 | 0.2 | 0.6 | | 1 | m | 0.60 | |

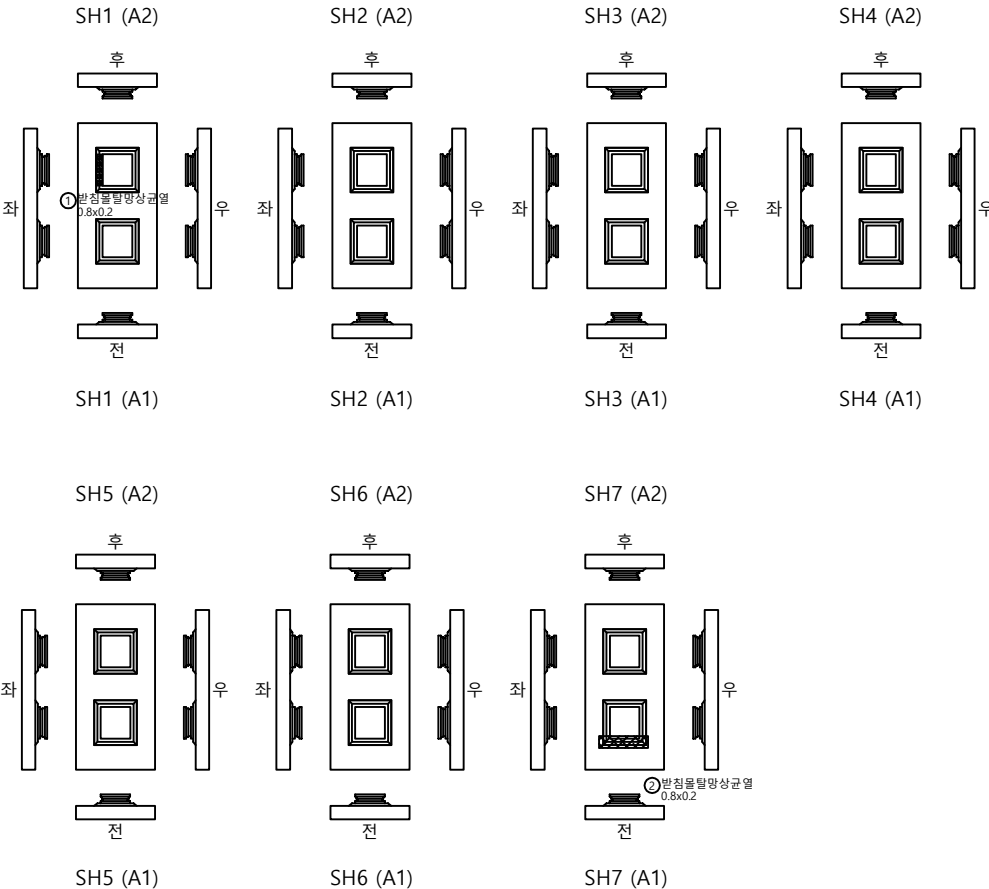
대라교(부산) 받침장치 P7

| 받침장치 | | | | | | | | | |
|---|---|---|---|---|---|---|---|---|---|
| 1 | 구 | 교량받침 | 받침물탈 망상균열 | 0.1 | 0.8 | 0.2 | 1 | m <sup>2</sup> | 0.16 |
| 2 | 신 | 교량받침 | 받침물탈 망상균열 | 0.1 | 0.8 | 0.2 | 1 | m <sup>2</sup> | 0.16 |

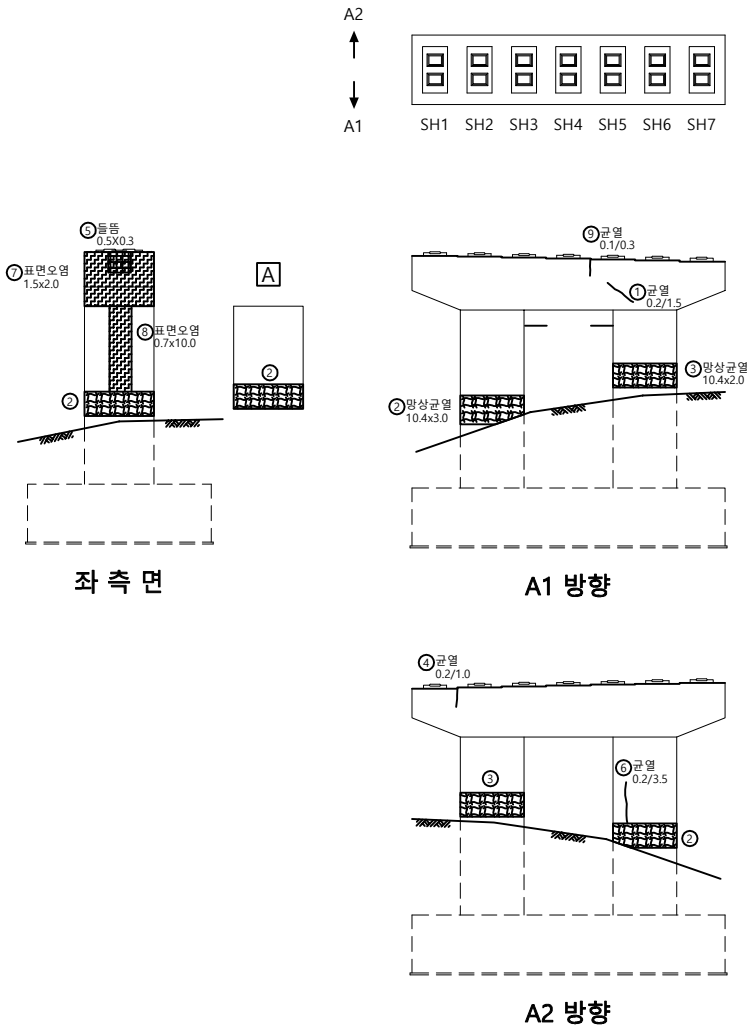
| 교각 | | | | | | | | | |
|---|---|---|---|---|---|---|---|---|---|
| 1 | 구 | 교각 | 균열 | 0.2 | 1.5 | | 1 | m | 1.50 |
| 2 | 구 | 교각 | 광상균열 | 0.2 | 10.4 | 3.0 | 1 | m <sup>2</sup> | 31.20 |
| 3 | 구 | 교각 | 광상균열 | 0.2 | 10.4 | 2.0 | 1 | m <sup>2</sup> | 20.80 |
| 4 | 신 | 교각 | 균열 | 0.2 | 10.0 | | 1 | m | 10.00 |
| 6 | 구 | 교각 | 균열 | 0.2 | 3.5 | | 1 | m | 3.50 |
| 9 | 구 | 교각 | 균열 | 0.1 | 0.3 | | 1 | m | 0.30 |

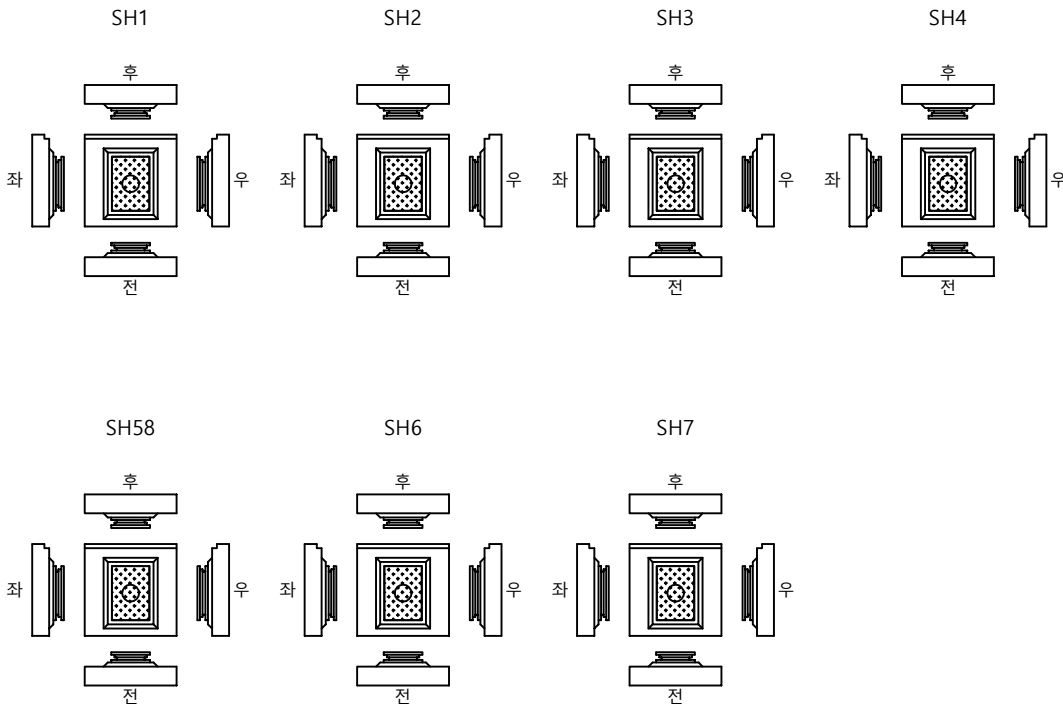
대라교(부산) 받침장치 A2

①플레이트 부식  
7EA
