대라교(부산) 교면포장 S1

| 용역명 | | 2023년 부산울산고속도로 정밀안전점검 및 성능평가용역 | | | |

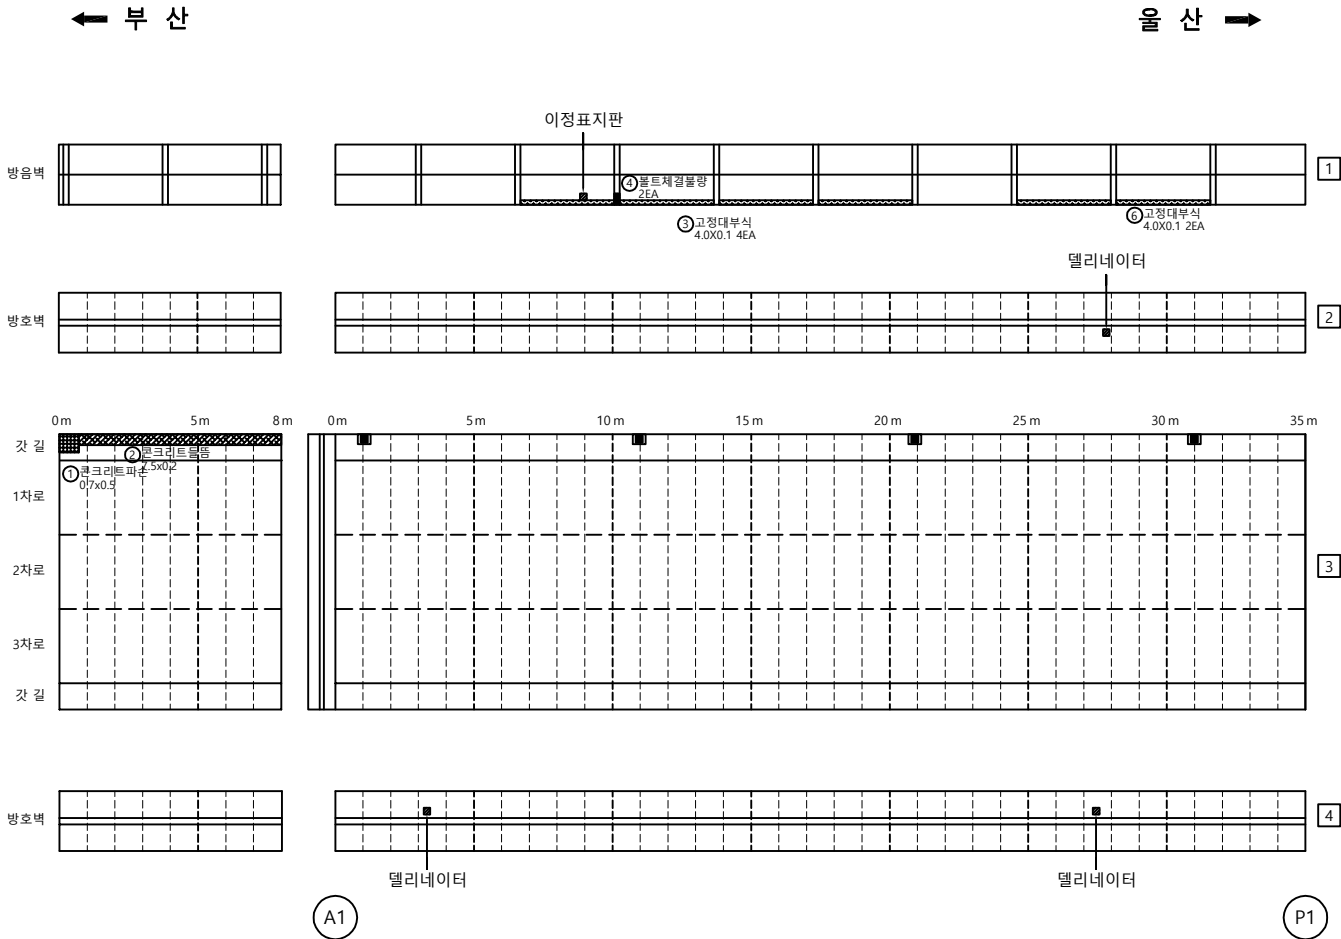
| 교면포장 | | | | | | | | | |
|---|---|---|---|---|---|---|---|---|---|
| 1 | 구 | 교면포장 | 포장 파손 | | 0.7 | 0.5 | 1 | ㎡ | 0.35 |
| 2 | 구 | 교면포장 | 등고 | | 0.2 | 7.5 | 1 | ㎡ | 1.50 |
| 3 | 신 | 방호벽 | 고정대 부식 | | 4.0 | 0.1 | 4 | ㎡ | 1.60 |
| 4 | 구 | 방호벽 | 볼트 체결 불량 | | | | 2 | EA | 2.00 |
| 5 | 구 | 방호벽 | 표면오염 | | 1.0 | 0.1 | 1 | ㎡ | 0.10 |
| 6 | 신 | 방호벽 | 고정대 부식 | | 4.0 | 0.1 | 2 | ㎡ | 0.80 |
| 7 | 구 | 방호벽 | 표면오염 | | 1.0 | 0.1 | 1 | ㎡ | 0.10 |
| 8 | 구 | 방호벽 | 점수구 막힘 | | | | 1 | EA | 1.00 |

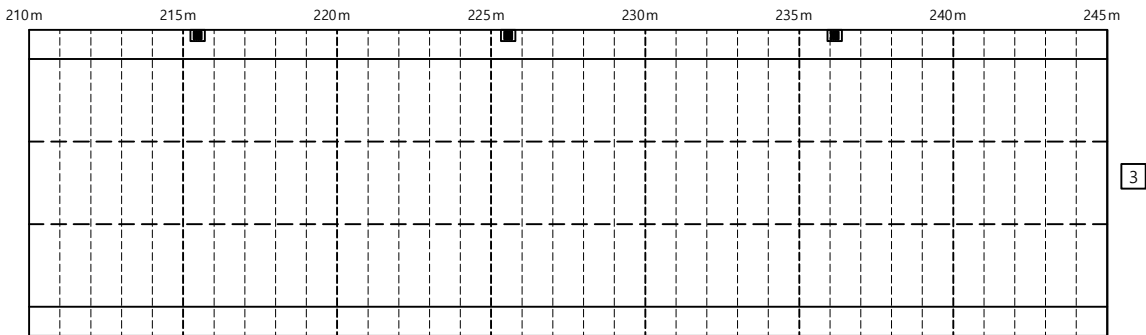
② 균열부백태 0.2/1.0

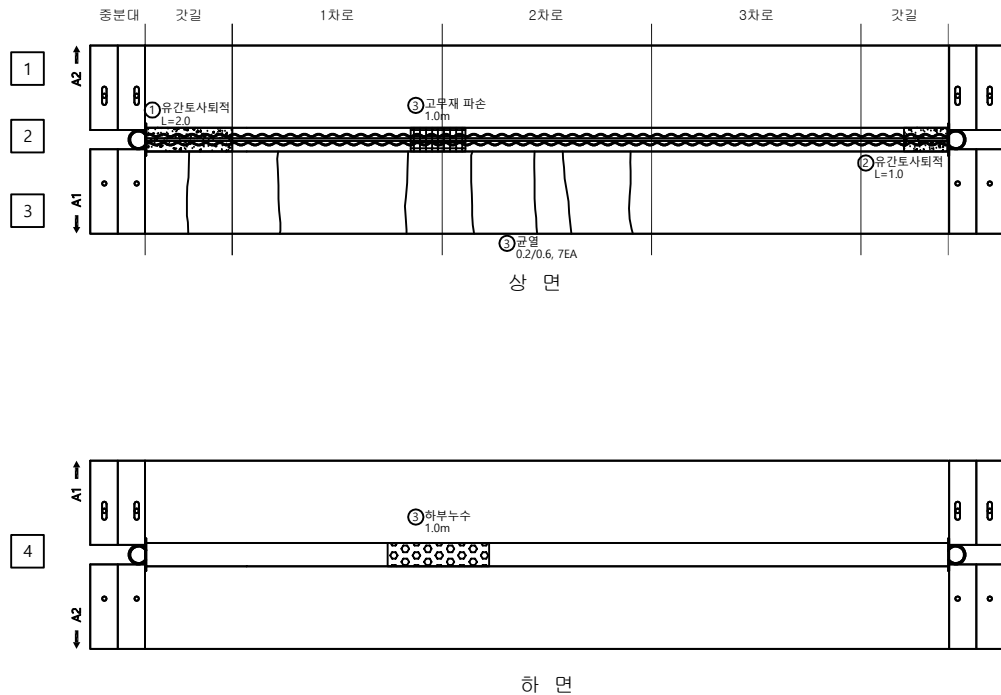
대라교(부산) 신축이음 A1

| 신축이음 | | | | | | | | | |
|---|---|---|---|---|---|---|---|---|---|
| 3 | 구 | 신축이음 | 후타재 균열 | 0.2 | 0.6 | | 7 | m | 4.20 |
| 5 | 신 | 신축이음 | 하부누수 | | 1.0 | | 1 | m | 1.00 |

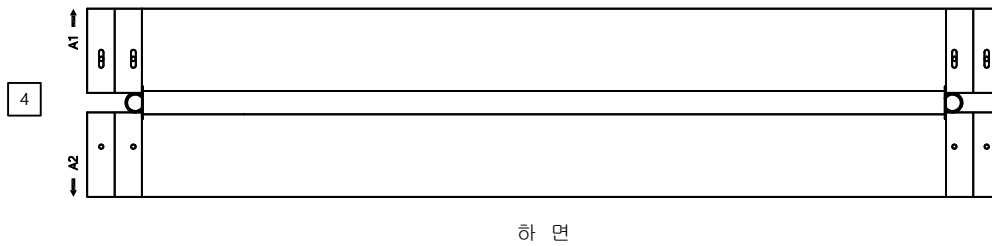
대라교(부산) 신축이음 P5

| 신축이음 | | | | | | | | | |
|---|---|---|---|---|---|---|---|---|---|
| 1 | 구 | 신축이음 | 본체부식 | | 3.0 | | 1 m | 3.00 | |
| 2 | 구 | 신축이음 | 본체부식 | | 2.0 | | 1 m | 2.00 | |

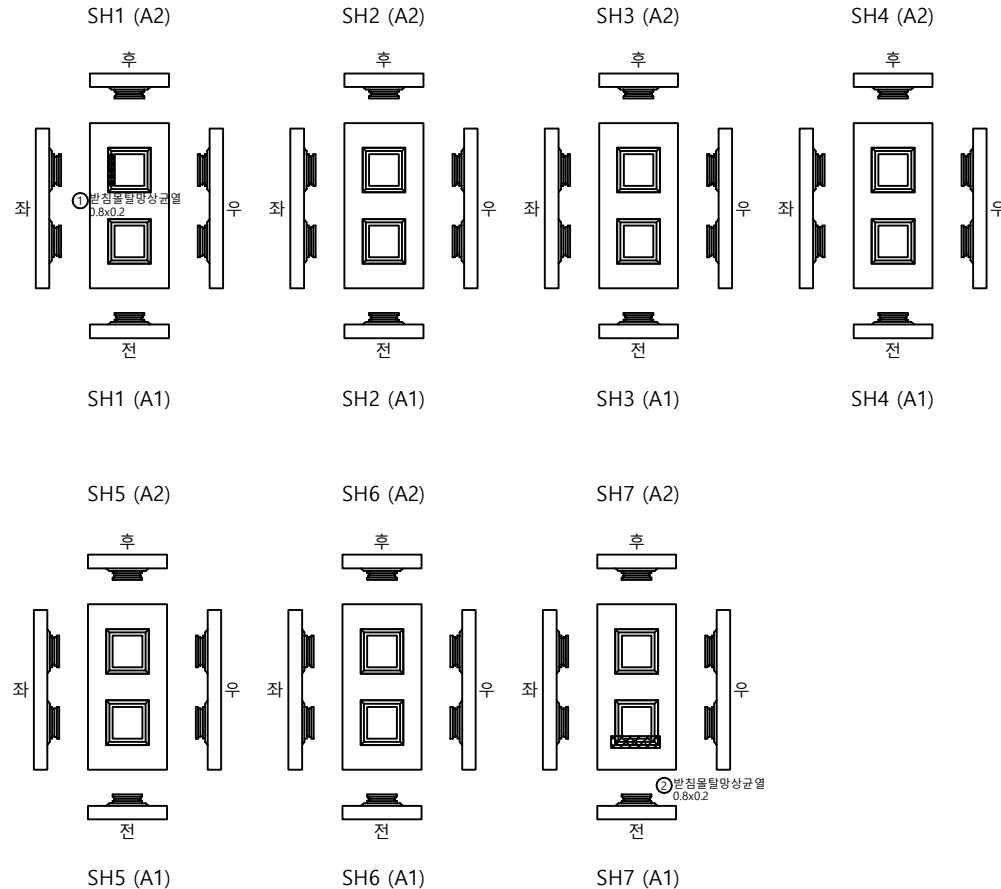
대라교(부산) 받침장치 P7

| 받침장치 | | | | | | | | | |
|---|---|---|---|---|---|---|---|---|---|
| 1 | 구 | 교량받침 | 받침물탈 망상균열 | 0.1 | 0.8 | 0.2 | 1 | m² | 0.16 |
| 2 | 신 | 교량받침 | 받침물탈 망상균열 | 0.1 | 0.8 | 0.2 | 1 | m² | 0.16 |

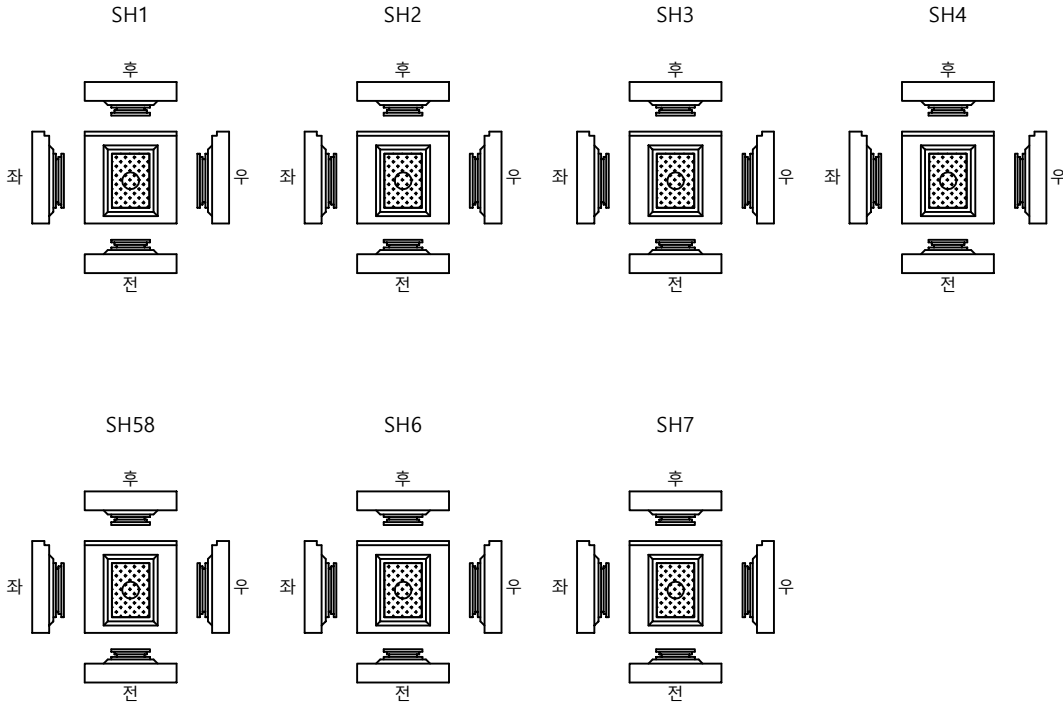
대라교(부산) 받침장치 A2

①플레이트 부식  
7EA
