# 대라교(부산) 교면포장 S1

| 용역명 | | 2023년 부산울산고속도로 정밀안전점검 및 성능평가용역 | | | |

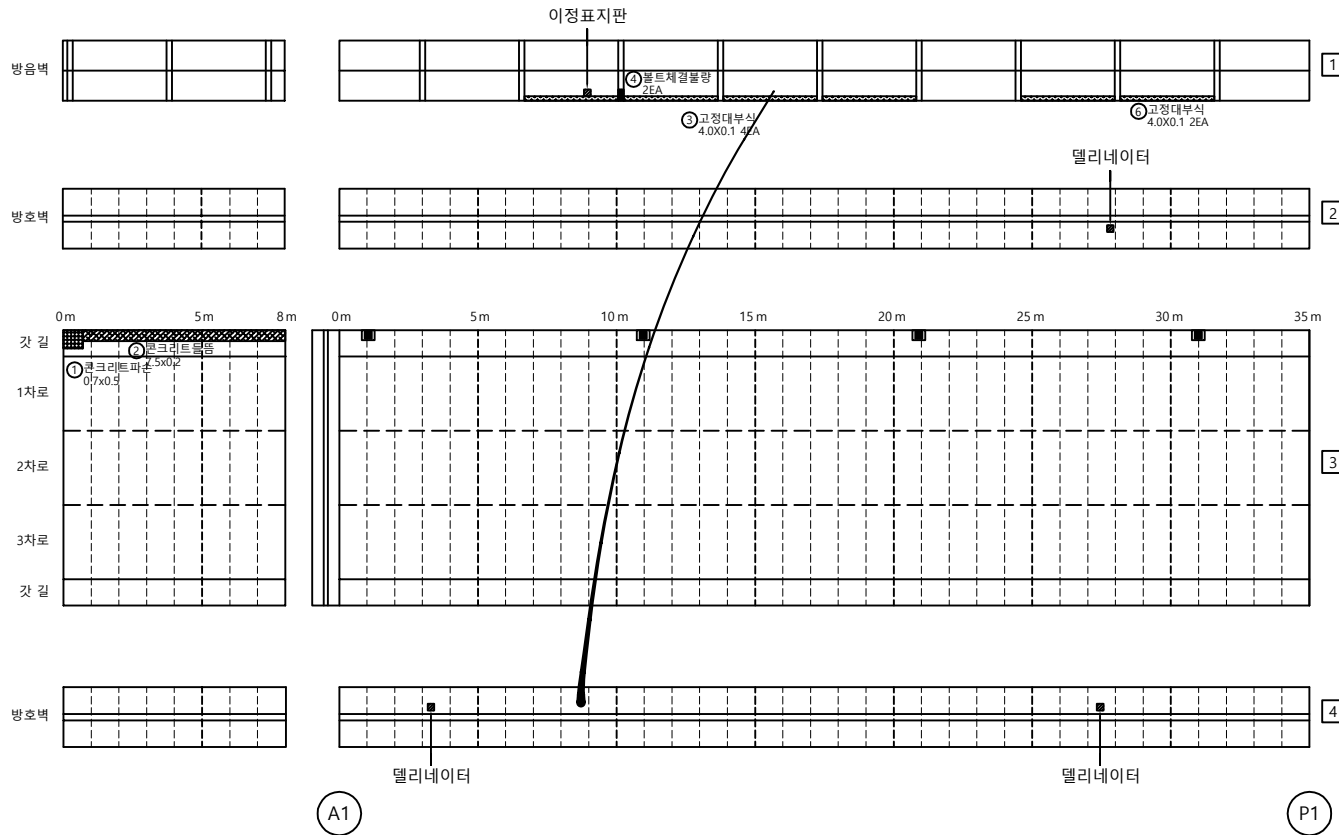
| 번호 | 신/구 | 부재명 | 손상현황 | 손상규모 | | | | | 비고 |
|---|---|---|---|---|---|---|---|---|---|
| 1 | 구 | 교면포장 | 포장 파손 | | 0.7 | 0.5 | 1 | ㎡ | 0.35 |
| 2 | 구 | 교면포장 | 등짐 | | 0.2 | 7.5 | 1 | ㎡ | 1.50 |
| 3 | 신 | 방호벽 | 고정대 부식 | | 4.0 | 0.1 | 4 | ㎡ | 1.60 |
| 4 | 구 | 방호벽 | 볼트 체결불량 | | | | 2 | EA | 2.00 |
| 5 | 구 | 방호벽 | 표면오염 | | 1.0 | 0.1 | 1 | ㎡ | 0.10 |
| 6 | 신 | 방호벽 | 고정대 부식 | | 4.0 | 0.1 | 2 | ㎡ | 0.80 |
| 7 | 구 | 방호벽 | 표면오염 | | 1.0 | 0.1 | 1 | ㎡ | 0.10 |
| 8 | 구 | 방호벽 | 점수구 막힘 | | | | 1 | EA | 1.00 |

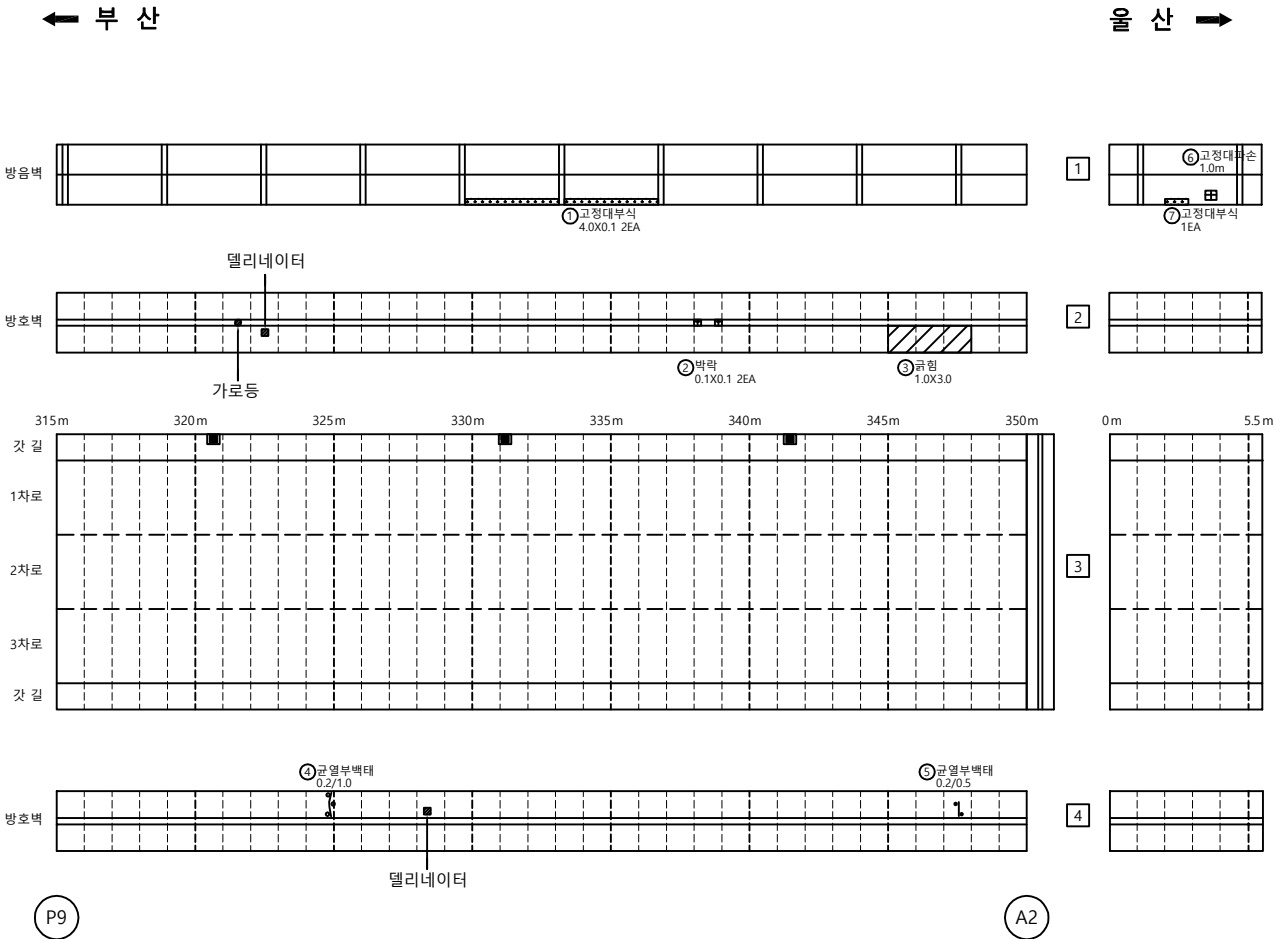
대라교(부산) 교면포장 S10

| 교면포장 S10 | | | | | | | | | |
|---|---|---|---|---|---|---|---|---|---|
| 1 | 선 | 방호벽 | 고정대 부식 | | 4.0 | 0.1 | 1 | m | 0.40 |
| 3 | 선 | 방호벽 | 균열 | | 1.0 | 3.0 | 1 | m | 3.00 |
| 4 | 선 | 방호벽 | 균열부백태 | 0.2 | 1.0 | | 1 | m | 1.00 |
| 5 | 선 | 방호벽 | 균열부백태 | 0.2 | 0.5 | | 1 | m | 0.50 |
| 7 | 구 | 방호벽 | 고정대 부식 | | 4.0 | 0.1 | 1 | m | 0.40 |

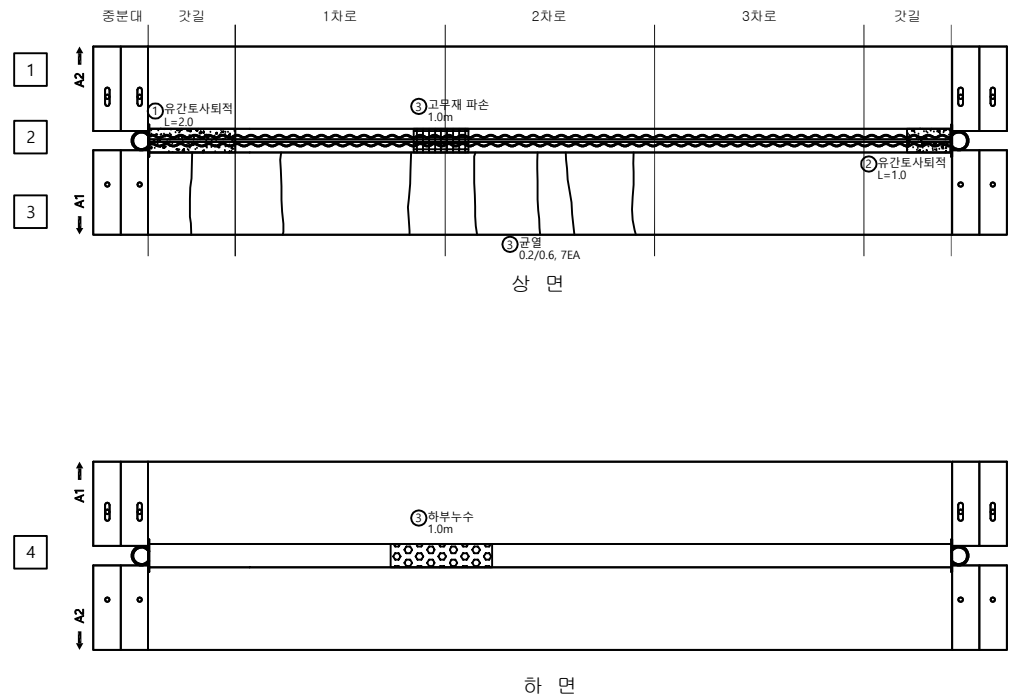
대라교(부산) 신축이음 A1

| 신축이음 | | | | | | | | | |
|---|---|---|---|---|---|---|---|---|---|
| 3 | 구 | 신축이음 | 후타재 균열 | 0.2 | 0.6 | | 7 | m | 4.20 |
| 5 | 신 | 신축이음 | 하부누수 | | 1.0 | | 1 | m | 1.00 |

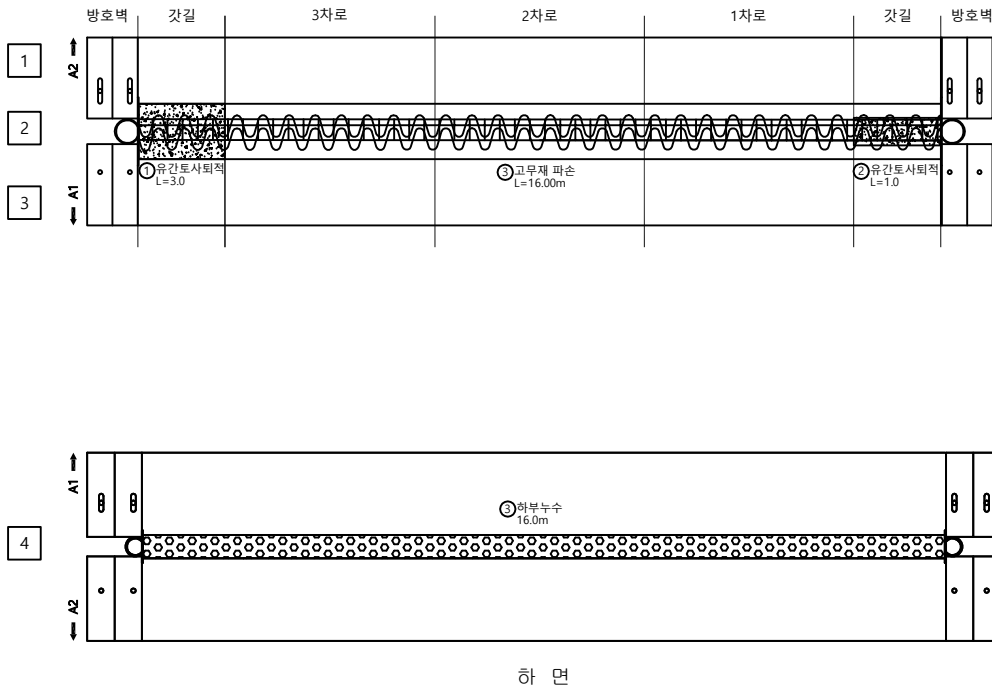
대라교(부산) 신축이음 P2

| 신축이음 | | | | | | | | | |
|---|---|---|---|---|---|---|---|---|---|
| 4 | 신 | 신축이음 | 하부누수 | | 16.0 | | 1 m | 16.00 | |

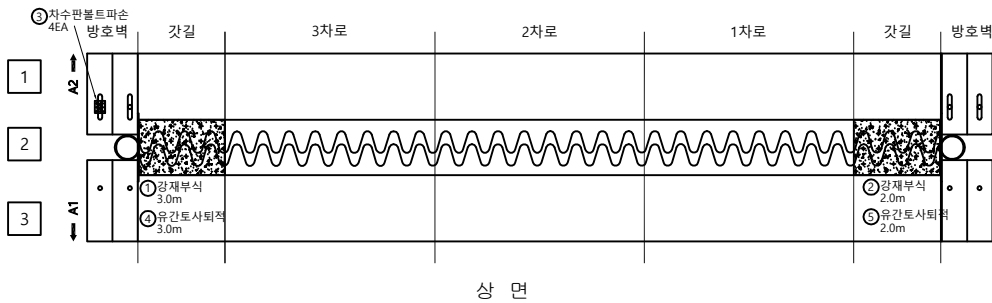
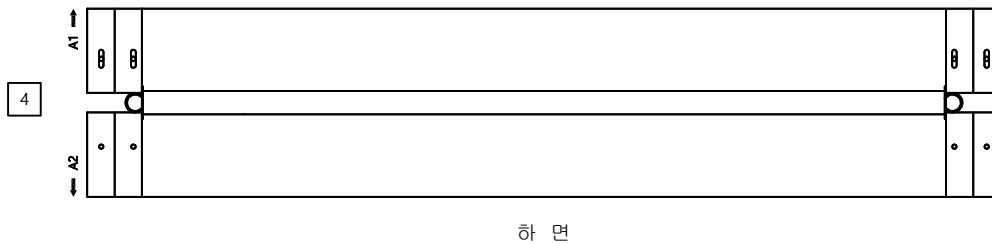
대라교(부산) 신축이음 P5

| 신축이음 | | | | | | | | | |
|---|---|---|---|---|---|---|---|---|---|
| 1 | 구 | 신축이음 | 본체부식 | | 3.0 | | 1 | m | 3.00 |
| 2 | 구 | 신축이음 | 본체부식 | | 2.0 | | 1 | m | 2.00 |

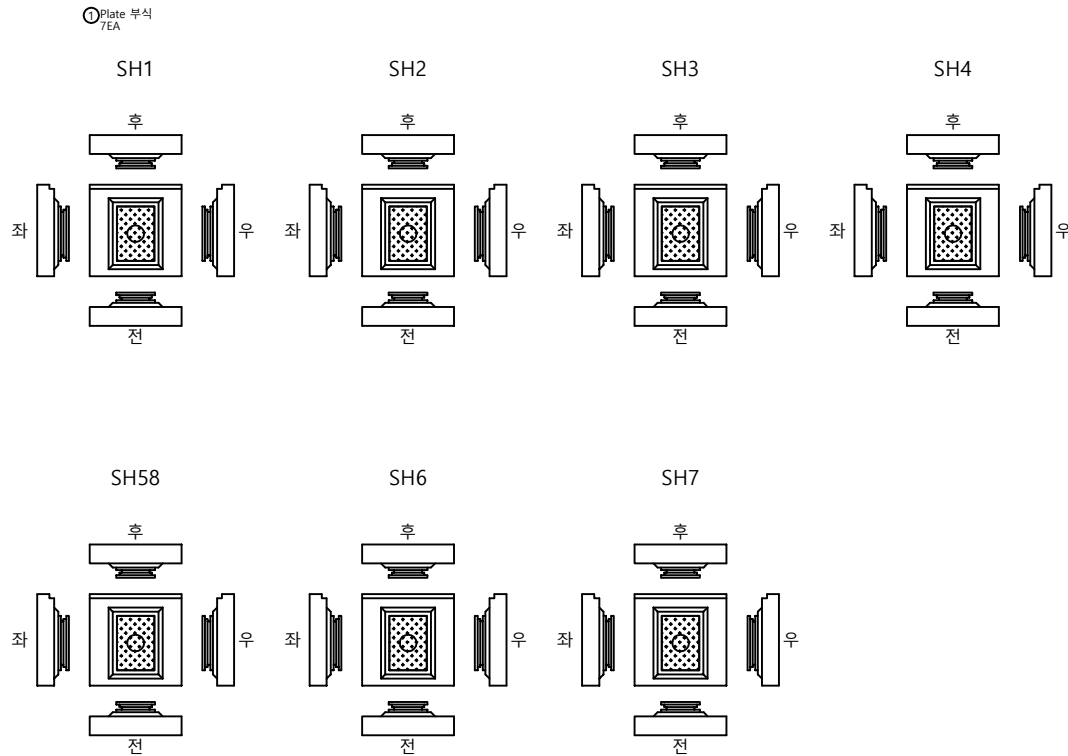
대라교(부산) 받침장치 A1

| 받침장치 | | | | | | | | | | |
|---|---|---|---|---|---|---|---|---|---|---|
| 1 | 구 | 교량받침 | 플레이트부식 | | | | 7 | EA | 7.00 | |

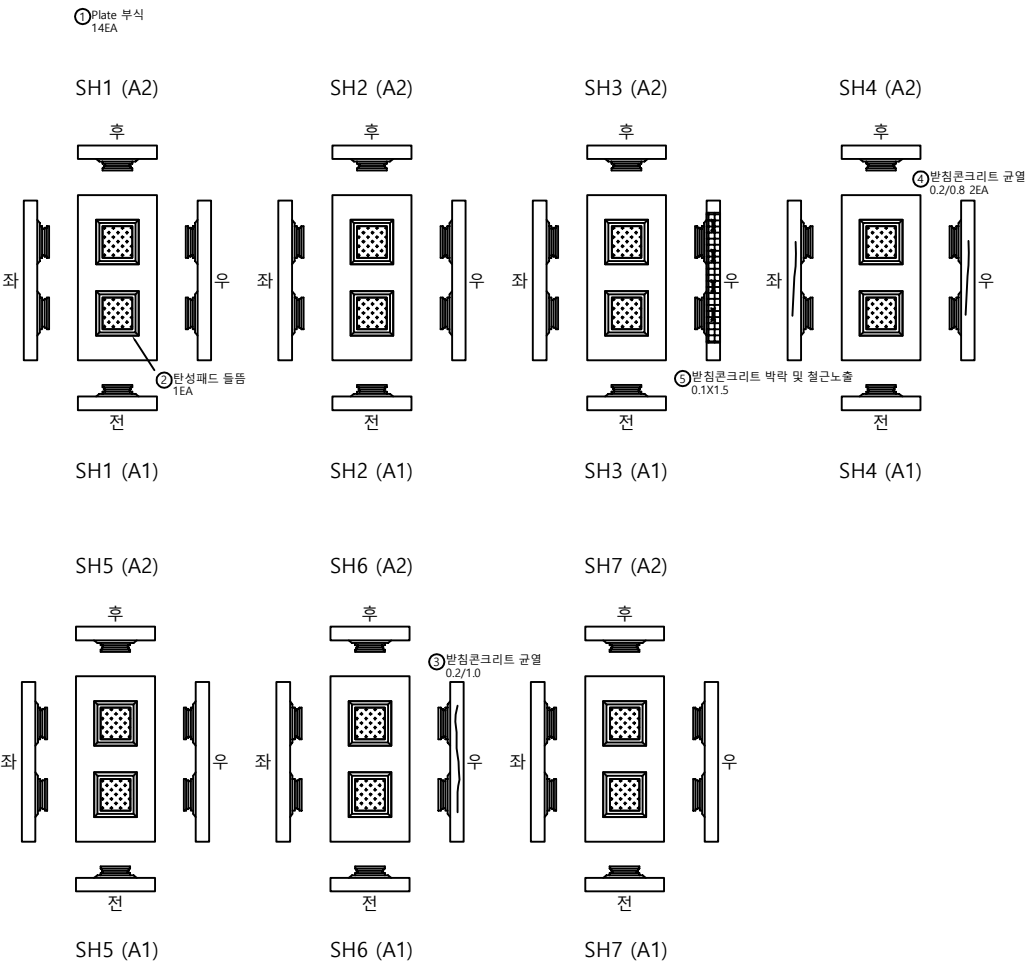
대라교(부산) 받침장치 P2

| 받침장치 | | | | | | | | | |
|---|---|---|---|---|---|---|---|---|---|
| 1 | 구 | 교량받침 | 플레이트 부식 | | | | 14 | EA | 14.00 |
| 3 | 구 | 교량받침 | 받침콘크리트 균열 | 0.2 | 1.0 | | 1 | m | 1.00 |
| 4 | 선 | 교량받침 | 받침콘크리트 균열 | 0.2 | 0.8 | | 2 | m | 1.60 |

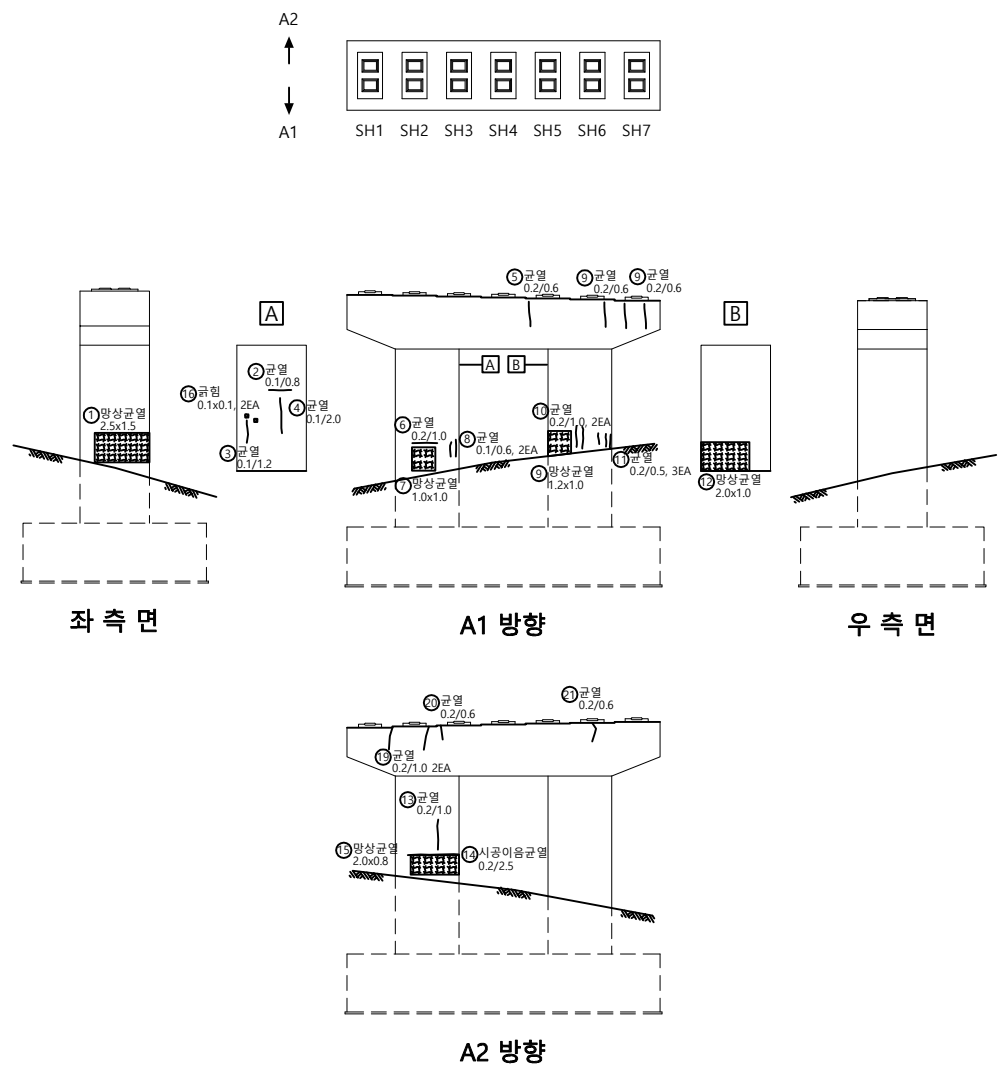
| 교각 | | | | | | | | | | |
|---|---|---|---|---|---|---|---|---|---|---|
| 1 | 구 | 교각 | 망상균열 | 0.2 | 2.5 | 1.5 | 1 | m | 3.75 | |
| 2 | 구 | 교각 | 균열 | 0.1 | 0.8 | | 1 | m | 0.80 | |
| 3 | 구 | 교각 | 균열 | 0.1 | 1.2 | | 1 | m | 1.20 | |
| 4 | 구 | 교각 | 균열 | 0.1 | 2.0 | | 1 | m | 2.00 | |
| 5 | 구 | 교각 | 균열 | 0.2 | 0.6 | | 1 | m | 0.60 | |
| 6 | 구 | 교각 | 균열 | 0.2 | 1.0 | | 1 | m | 1.00 | |
| 7 | 구 | 교각 | 망상균열 | 0.2 | 1.0 | 1.0 | 1 | m | 1.00 | |
| 8 | 구 | 교각 | 균열 | 0.1 | 0.6 | | 2 | m | 1.20 | |
| 9 | 구 | 교각 | 망상균열 | 0.2 | 1.2 | 1.0 | 1 | m | 1.20 | |
| 10 | 구 | 교각 | 균열 | 0.2 | 1.0 | | 2 | m | 2.00 | |
| 11 | 구 | 교각 | 균열 | 0.2 | 0.5 | | 3 | m | 1.50 | |
| 12 | 구 | 교각 | 망상균열 | 0.2 | 2.0 | 1.0 | 1 | m | 2.00 | |
| 13 | 구 | 교각 | 균열 | 0.2 | 1.0 | | 1 | m | 1.00 | |
| 14 | 구 | 교각 | 균열 | 0.2 | 2.5 | | 1 | m | 2.50 | |
| 15 | 구 | 교각 | 망상균열 | 0.2 | 2.0 | 0.8 | 1 | m | 1.60 | |
| 16 | 구 | 교각 | 균열 | | 0.1 | 0.1 | 2 | m | 0.02 | |
| 17 | 구 | 교각 | 균열 | 0.1 | 1.0 | | 2 | m | 2.00 | |
| 18 | 구 | 교각 | 균열 | 0.1 | 1.2 | | 1 | m | 1.20 | |
| 19 | 선 | 교각 | 균열 | 0.2 | 1.0 | | 2 | m | 2.00 | |
| 20 | 선 | 교각 | 균열 | 0.2 | 0.6 | | 1 | m | 0.60 | |
| 21 | 선 | 교각 | 균열 | 0.2 | 0.6 | | 1 | m | 0.60 | |

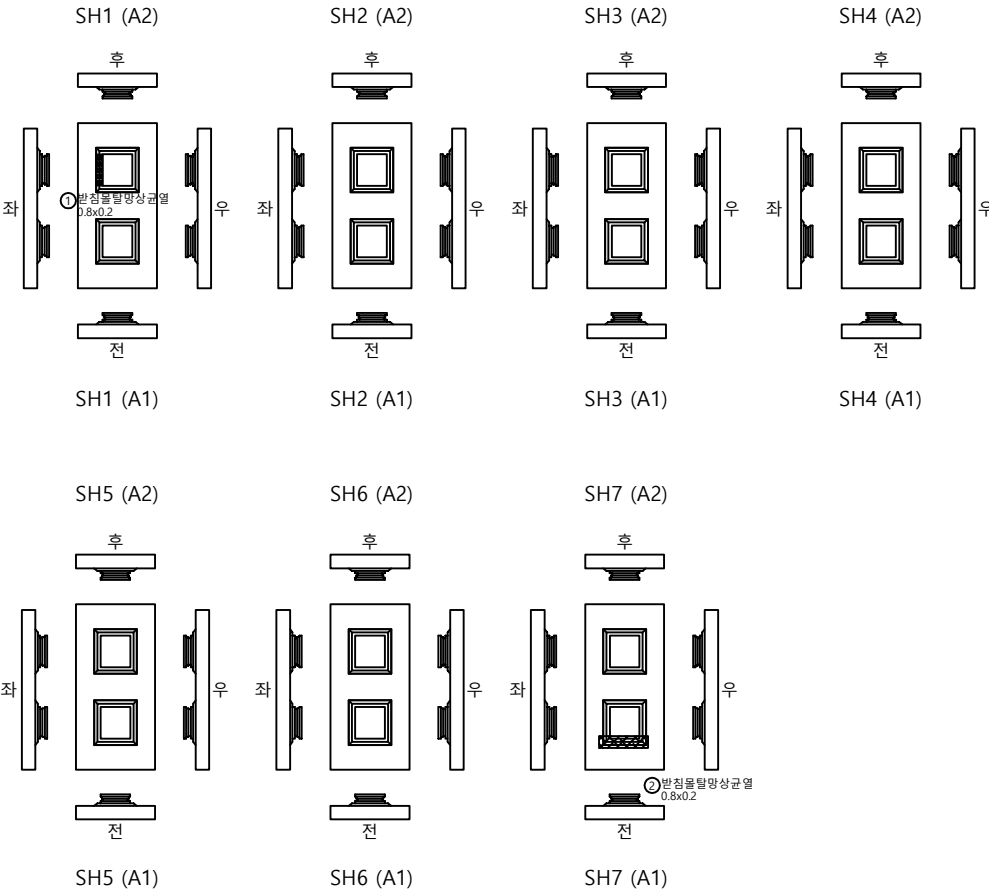
대라교(부산) 받침장치 P7

| 받침장치 | | | | | | | | | | |
|---|---|---|---|---|---|---|---|---|---|---|
| 1 | 구 | 교량받침 | 받침물탈 망상균열 | 0.1 | 0.8 | 0.2 | 1 | m <sup>2</sup> | 0.16 | |
| 2 | 신 | 교량받침 | 받침물탈 망상균열 | 0.1 | 0.8 | 0.2 | 1 | m <sup>2</sup> | 0.16 | |

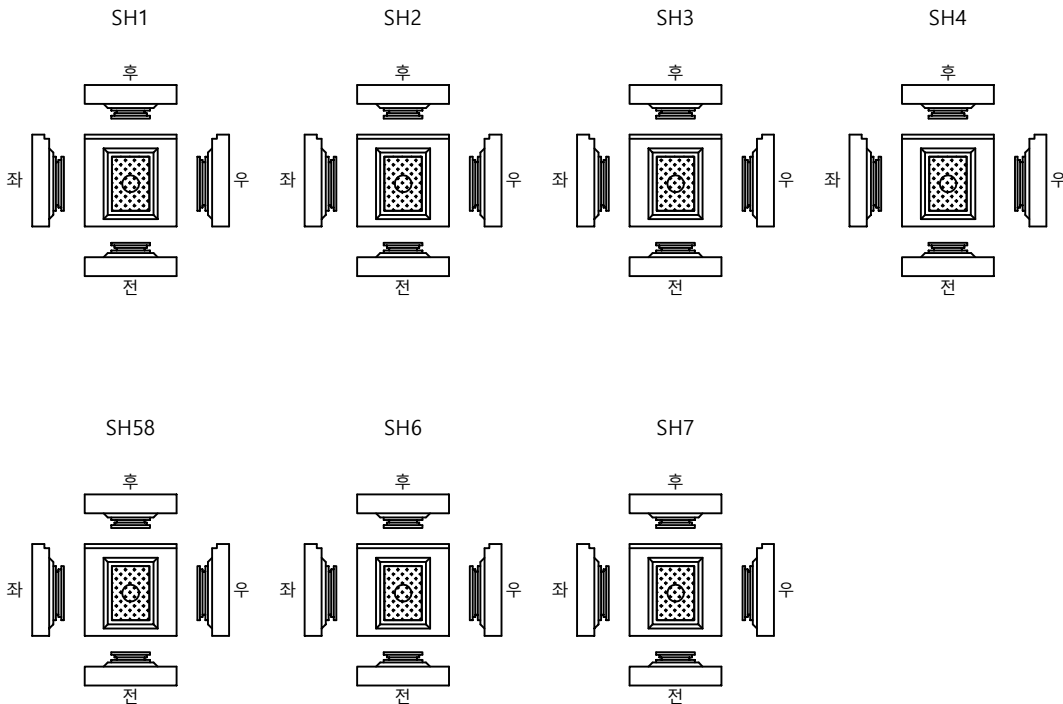
대라교(부산) 받침장치 A2

①플레이트 부식  
7EA

| 번호 | 신/구 | 부재명 | 손 상 현 장 | 손 상 규 모 | | | | | | 비고 |
|---|---|---|---|---|---|---|---|---|---|---|
| 1 | 구 | 교량받침 | 플레이트 부식 | | | | 7 | EA | 7.00 | |
