대라교(부산) 교면포장 S1

| 용역명 | | 2023년 부산울산고속도로 정밀안전점검 및 성능평가용역 | | | |

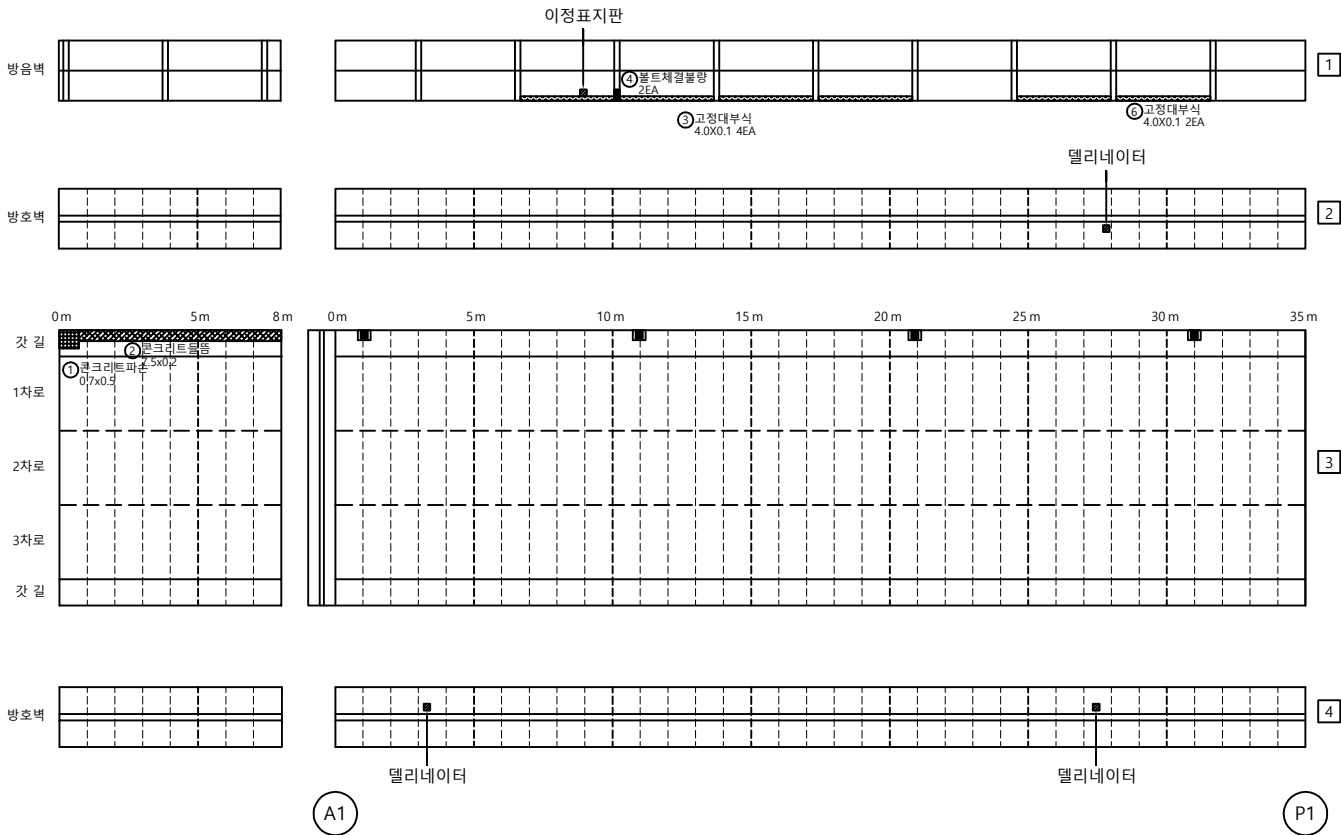
| 번호 | 신/구 | 부재명 | 손 상 현 황 | 손 상 규 모 | | | | | 비고 |
|---|---|---|---|---|---|---|---|---|---|
| 1 | 구 | 교면포장 | 포장 파손 | | 0.7 | 0.5 | 1 | ㎡ | 0.35 |
| 2 | 구 | 교면포장 | 등고 | | 0.2 | 7.5 | 1 | ㎡ | 1.50 |
| 3 | 신 | 방호벽 | 고정대 부식 | | 4.0 | 0.1 | 4 | ㎡ | 1.60 |
| 4 | 구 | 방호벽 | 볼트 체결 불량 | | | | 2 | EA | 2.00 |
| 5 | 구 | 방호벽 | 표면오염 | | 1.0 | 0.1 | 1 | ㎡ | 0.10 |
| 6 | 신 | 방호벽 | 고정대 부식 | | 4.0 | 0.1 | 2 | ㎡ | 0.80 |
| 7 | 구 | 방호벽 | 표면오염 | | 1.0 | 0.1 | 1 | ㎡ | 0.10 |
| 8 | 구 | 방호벽 | 점수구 막힘 | | | | 1 | EA | 1.00 |

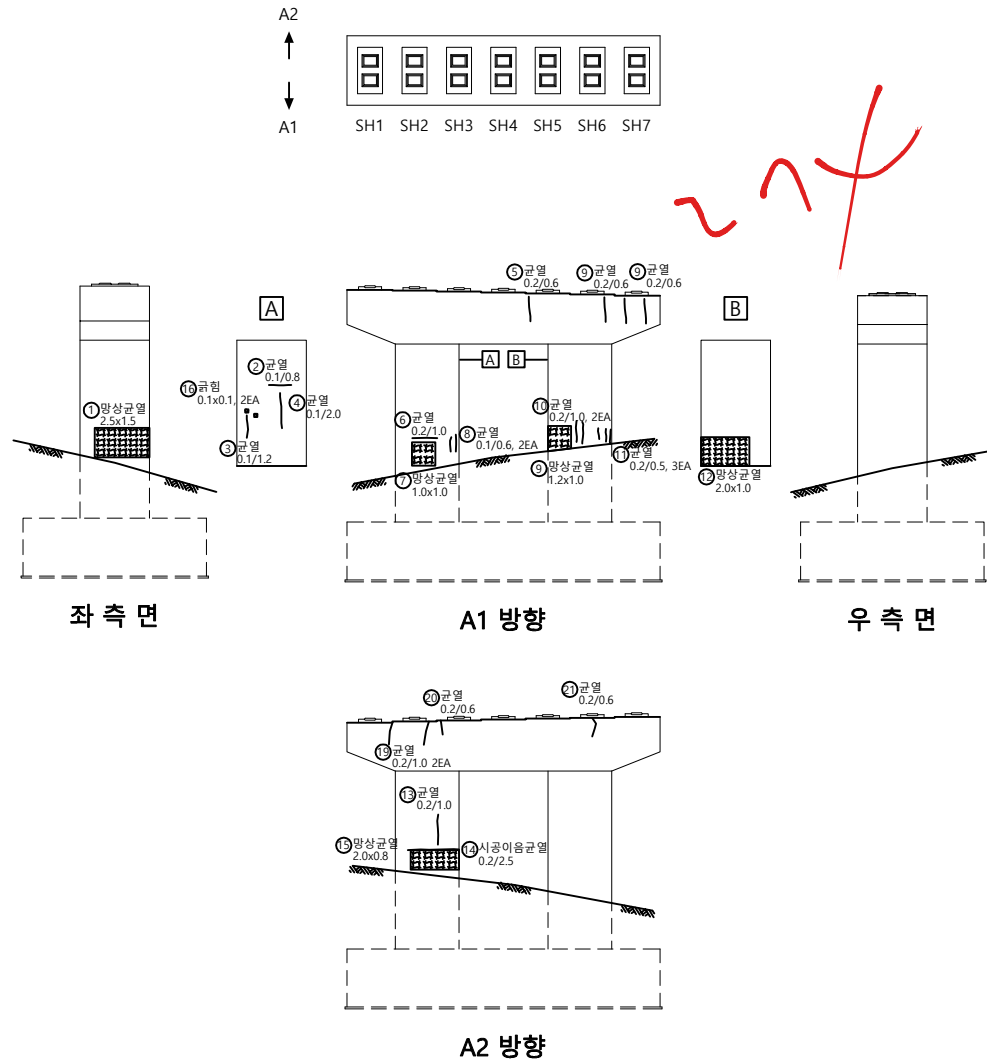
| 교각 | | | | | | | | | | |
|---|---|---|---|---|---|---|---|---|---|---|
| P7 | | | | | | | | | | |

| 교각 | | | | | | | | | | |
|---|---|---|---|---|---|---|---|---|---|---|
| 1 | 구 | 교각 | 망상균열 | 0.2 | 2.5 | 1.5 | 1 | m | 3.75 | |
| 2 | 구 | 교각 | 균열 | 0.1 | 0.8 | | 1 | m | 0.80 | |
| 3 | 구 | 교각 | 균열 | 0.1 | 1.2 | | 1 | m | 1.20 | |
| 4 | 구 | 교각 | 균열 | 0.1 | 2.0 | | 1 | m | 2.00 | |
| 5 | 구 | 교각 | 균열 | 0.2 | 0.6 | | 1 | m | 0.60 | |
| 6 | 구 | 교각 | 균열 | 0.2 | 1.0 | | 1 | m | 1.00 | |
| 7 | 구 | 교각 | 망상균열 | 0.2 | 1.0 | 1.0 | 1 | m | 1.00 | |
| 12 | 구 | 교각 | 망상균열 | 0.2 | 2.0 | 1.0 | 1 | m | 2.00 | |
| 14 | 구 | 교각 | 균열 | 0.2 | 2.5 | | 1 | m | 2.50 | |

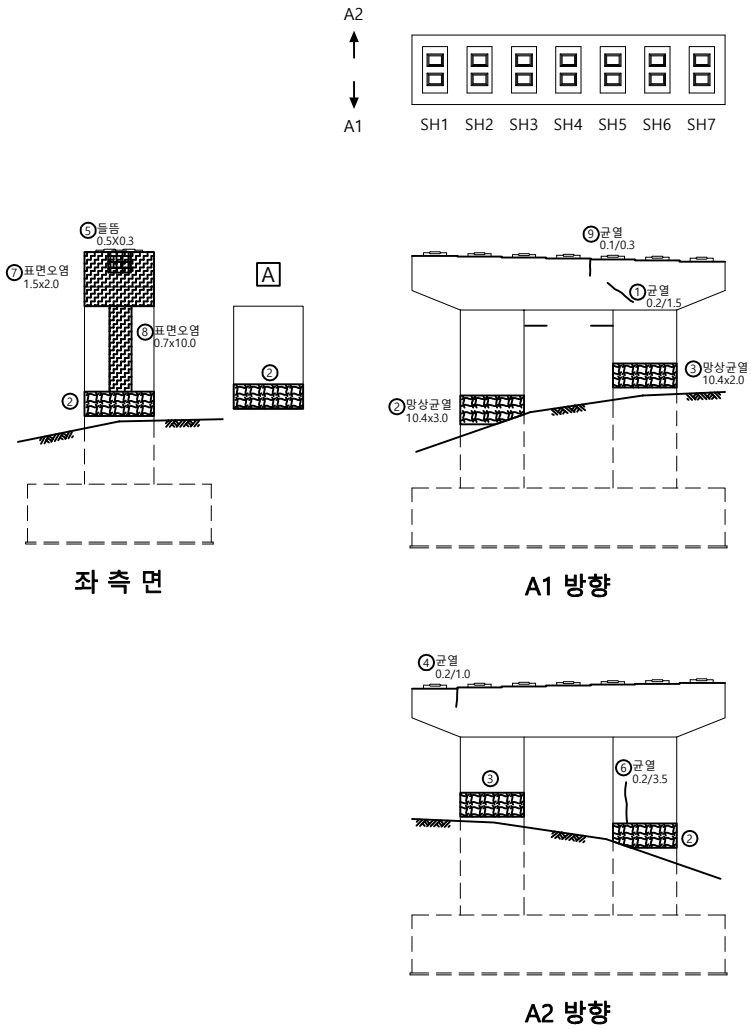
| 교각 | | | | | | | | | |
|---|---|---|---|---|---|---|---|---|---|
| P8 | | | | | | | | | |

| 교각 | | | | | | | | | |
|---|---|---|---|---|---|---|---|---|---|
| 1 | 구 | 교각 | 균열 | 0.2 | 1.5 | | 1 | m | 1.50 |
| 2 | 구 | 교각 | 광상균열 | 0.2 | 10.4 | 3.0 | 1 | m <sup>2</sup> | 31.20 |
| 3 | 구 | 교각 | 광상균열 | 0.2 | 10.4 | 2.0 | 1 | m <sup>2</sup> | 20.80 |
| 4 | 신 | 교각 | 균열 | 0.2 | 10.0 | | 1 | m | 10.00 |
| 6 | 구 | 교각 | 균열 | 0.2 | 3.5 | | 1 | m | 3.50 |
