## 대라교(울산) 교면포장 S1

2023년 부산울산고속도로 정밀안전점검 및 성능평가용역

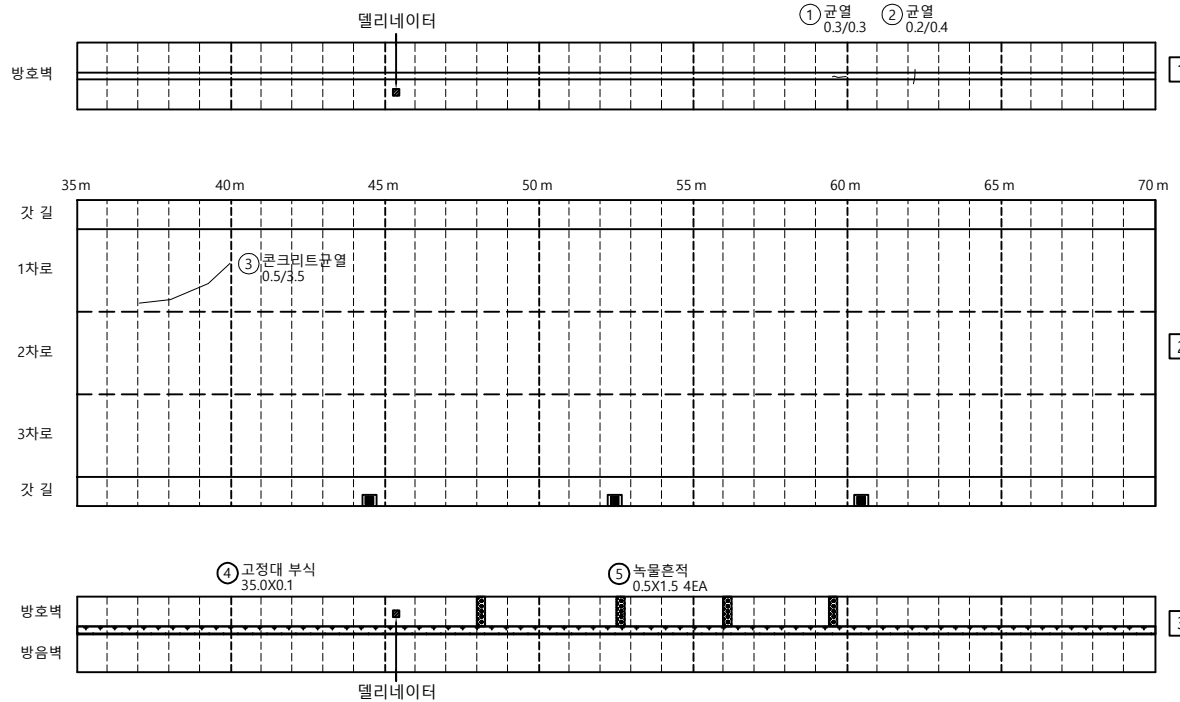
# 대라교(울산) 교면포장 S2

| 번호 | 신/구 | 부재명 | 손 상 현 황 | 손 상 규 모 | | | | | 비고 |
|---|---|---|---|---|---|---|---|---|---|
| 1 | 구 | 방호벽 | 균열 | 0.3 | 0.3 | | 1 | m | 0.30 |
| 2 | 구 | 방호벽 | 균열 | 0.2 | 0.4 | | 1 | m | 0.40 |
| 3 | 구 | 교면포장 | 포장균열 | 0.5 | 3.5 | | 1 | m | 3.50 |
| 4 | 신 | 방호벽 | 고정대 부식 | | 35.0 | 0.1 | 1 | m | 3.50 |
| 5 | 신 | 방호벽 | 녹물흔적 | | 0.5 | 1.5 | 4 | m | 3.00 |

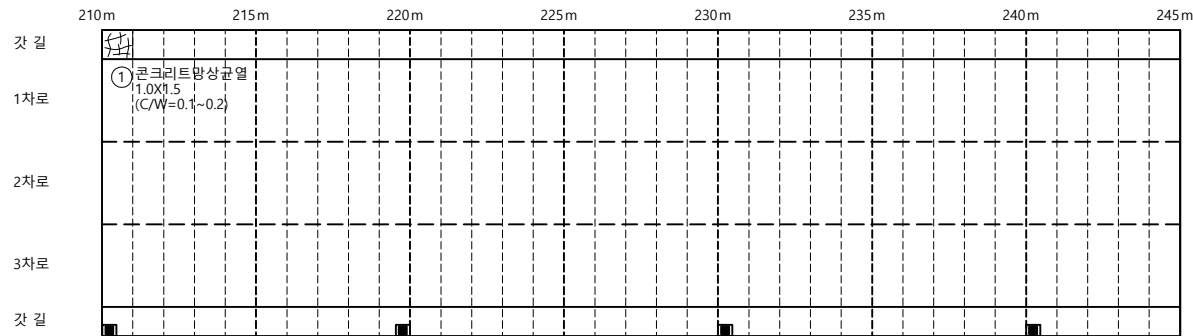
| 번호 | 신/구 | 부재명 | 손 상 현 황 | 손 상 규 모 | | | | | | 비고 |
|---|---|---|---|---|---|---|---|---|---|---|
| 1 | 구 | 교면포장 | 포장 망상균열 | 0.2 | 1.0 | 1.5 | 1 | m | 1.50 | |
| 2 | 구 | 방호벽 | 균열 | 0.2 | 1.2 | | 1 | m | 1.20 | |
| 3 | 구 | 방호벽 | 균열 | 0.2 | 1.2 | | 2 | m | 2.40 | |
| 4 | 신 | 방호벽 | 고정대 부식 | | 2.0 | 0.1 | 1 | m | 0.20 | |

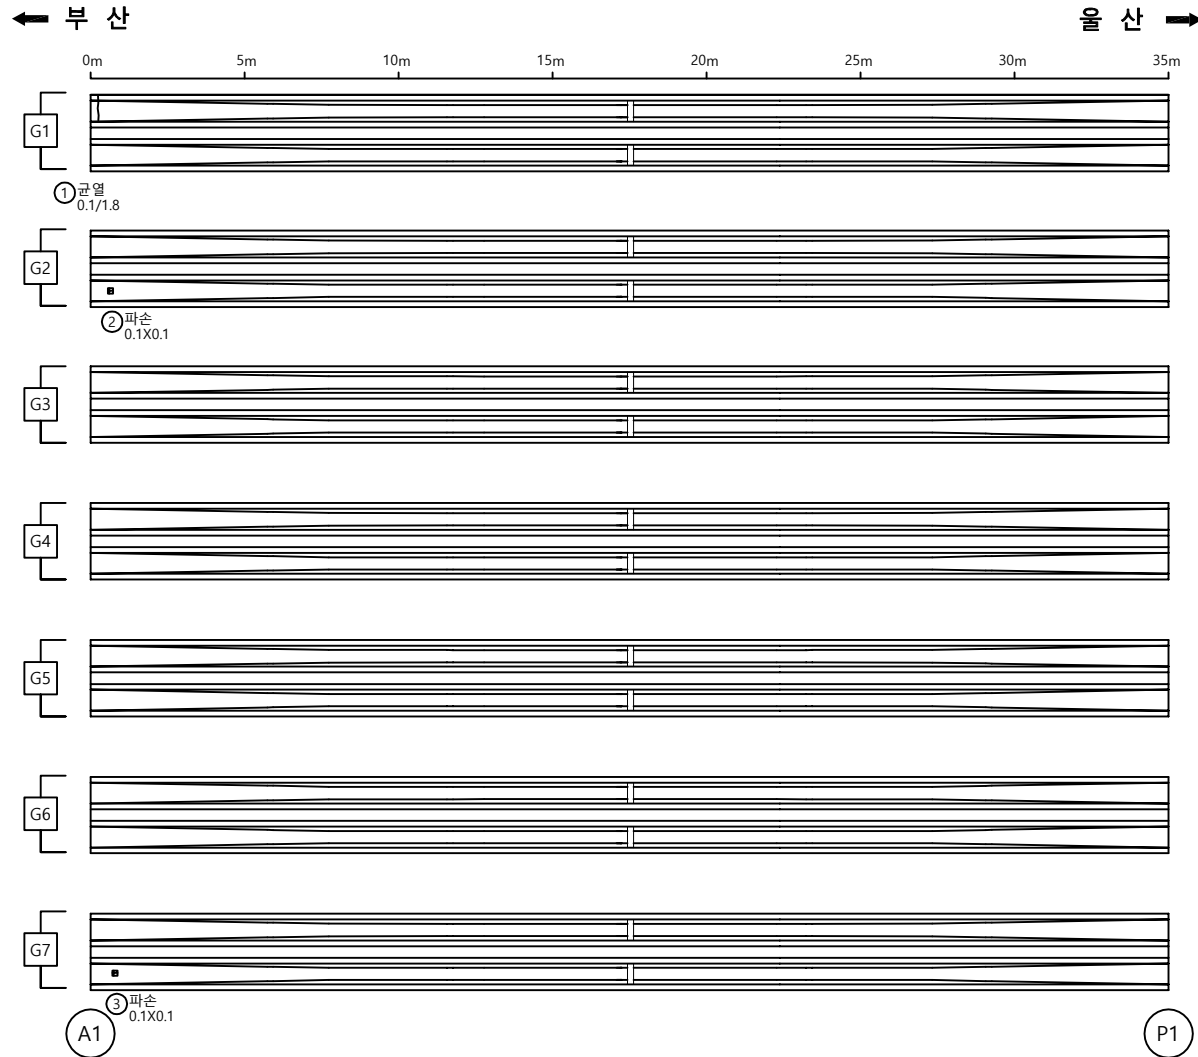
# 대라교(울산) 거더 S1

| 거더 | | | | | | | | | | |
|---|---|---|---|---|---|---|---|---|---|---|
| 1 | 구 | 거더 | 균열 | 0.1 | 1.8 | | 1 | m | 1.80 | |

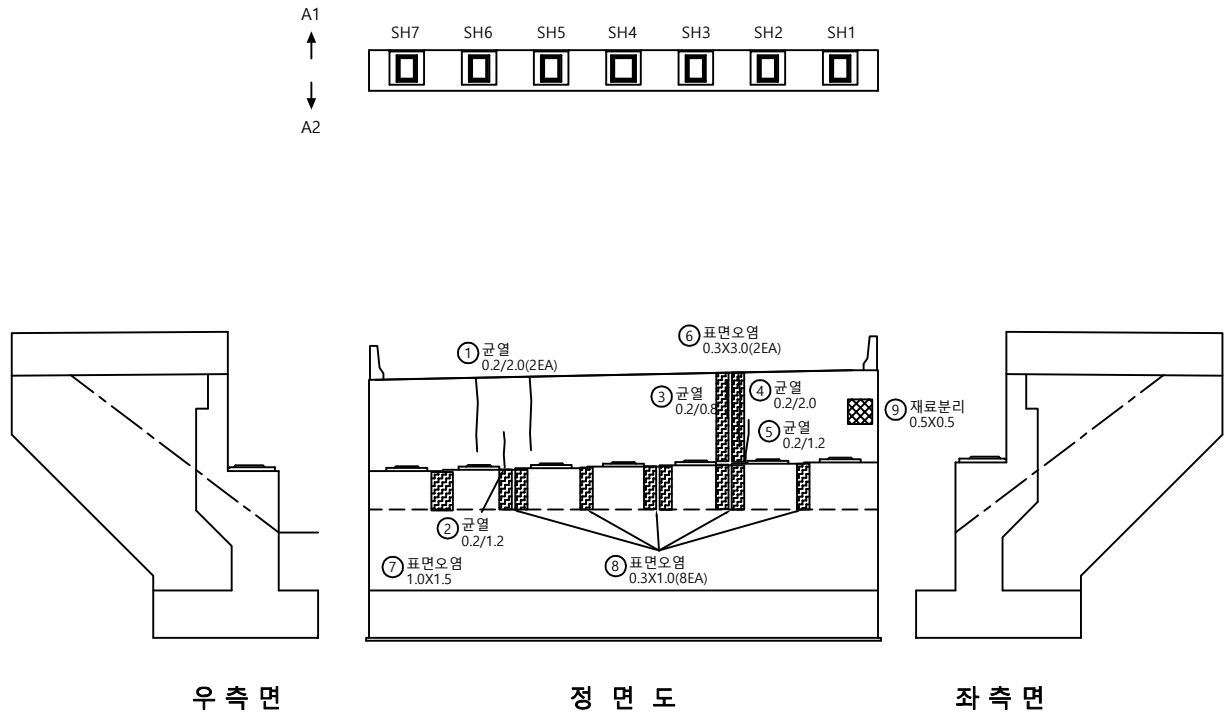
대라교(울산) 교대 A1

| 교대<br>A1 | | | | | | | | | | |
|---|---|---|---|---|---|---|---|---|---|---|
| 1 | 구 | 교대 | 균열 | 0.2 | 2.0 | | 2 | m | 4.00 | |
| 2 | 구 | 교대 | 균열 | 0.2 | 1.2 | | 1 | m | 1.20 | |
| 3 | 구 | 교대 | 균열 | 0.2 | 0.8 | | 1 | m | 0.80 | |
| 4 | 구 | 교대 | 균열 | 0.2 | 2.0 | | 1 | m | 2.00 | |
| 5 | 구 | 교대 | 균열 | 0.2 | 1.2 | | 1 | m | 1.20 | |

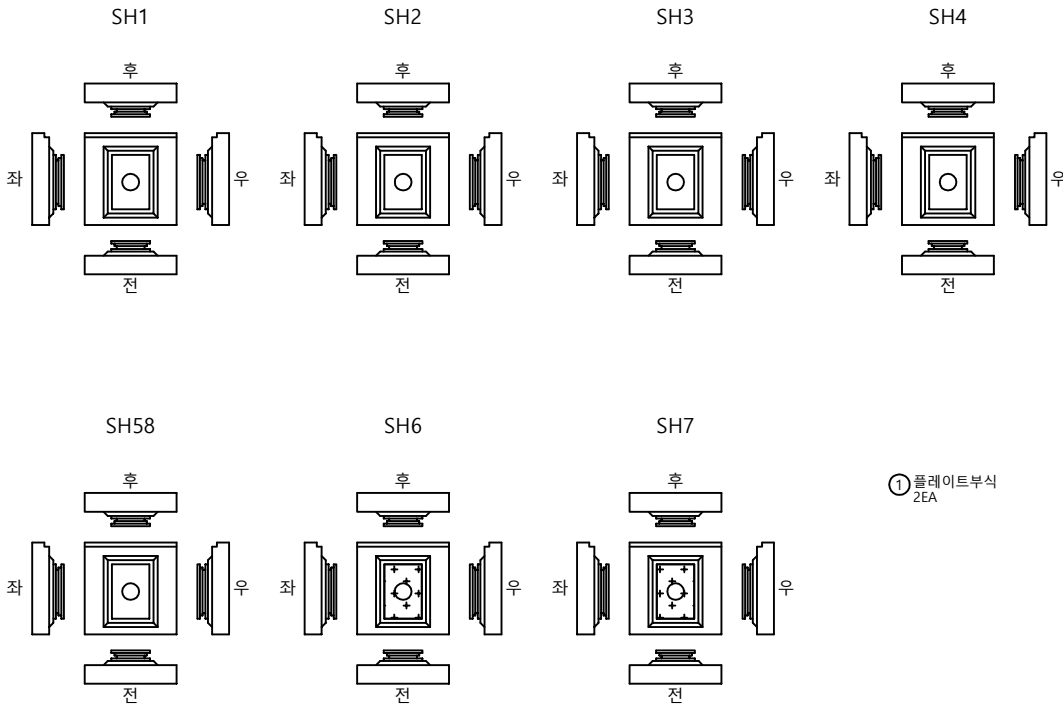
대라교(울산) 받침장치 A1

| 받침장치 | | | | | | | | | | |
|---|---|---|---|---|---|---|---|---|---|---|
| 1 | 신 | 교량받침 | 플레이트 부식 | | | | 2 | EA | 2.00 | |

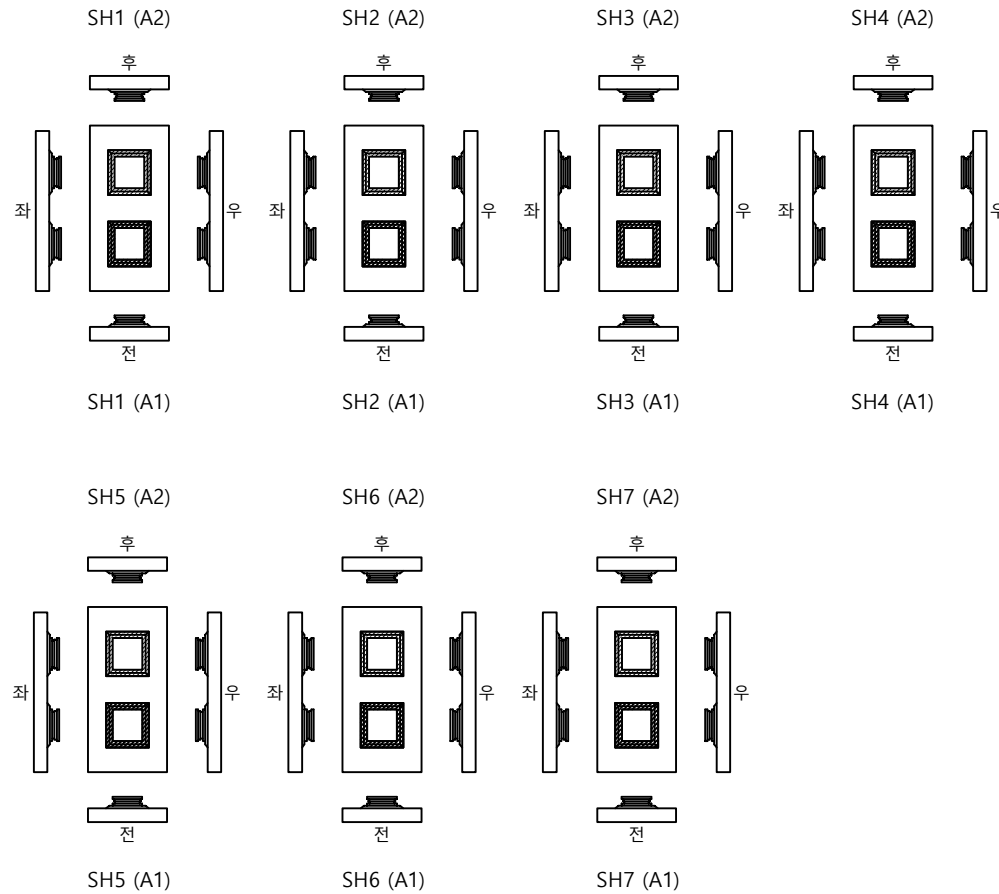
## 대라교(울산) 받침장치 P2

① 받침본체 밀림  
14EA

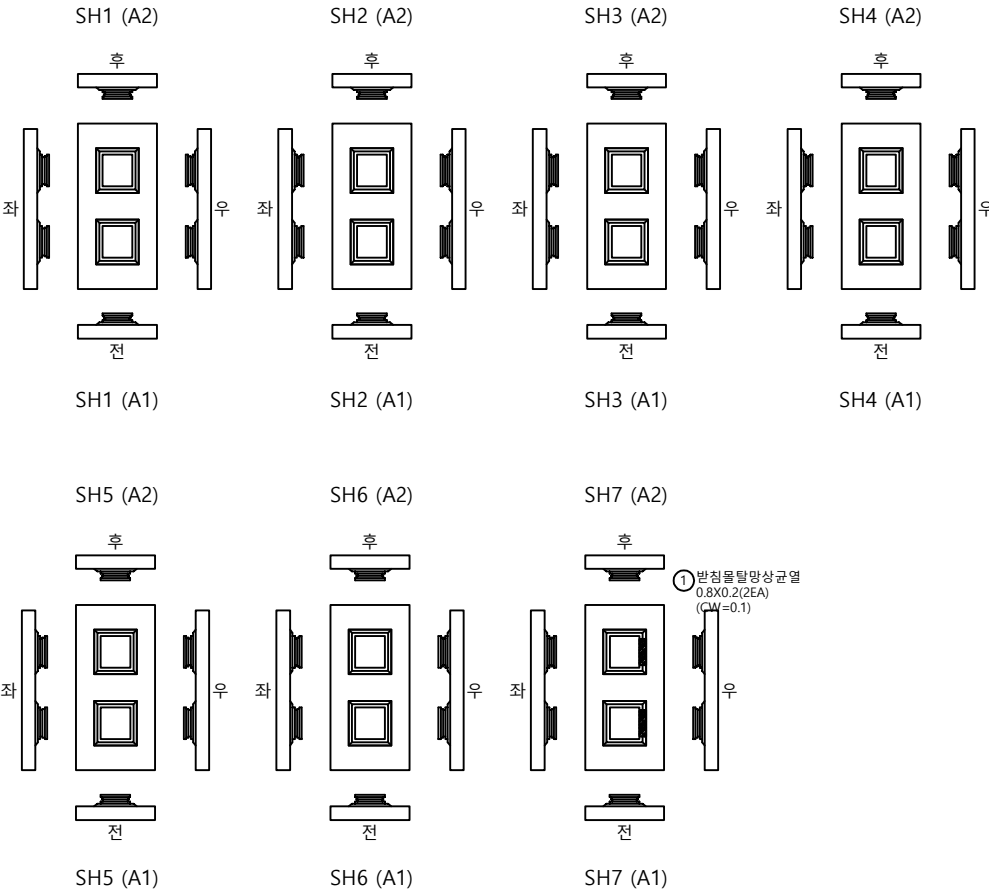
대라교(울산) 받침장치 P4

| 받침장치 | | | | | | | | | | |
|---|---|---|---|---|---|---|---|---|---|---|
| 1 | 구 | 교량받침 | 받침돌물 망상균열 | 0.1 | 0.8 | 0.2 | 2 | m <sup>2</sup> | 0.32 | |

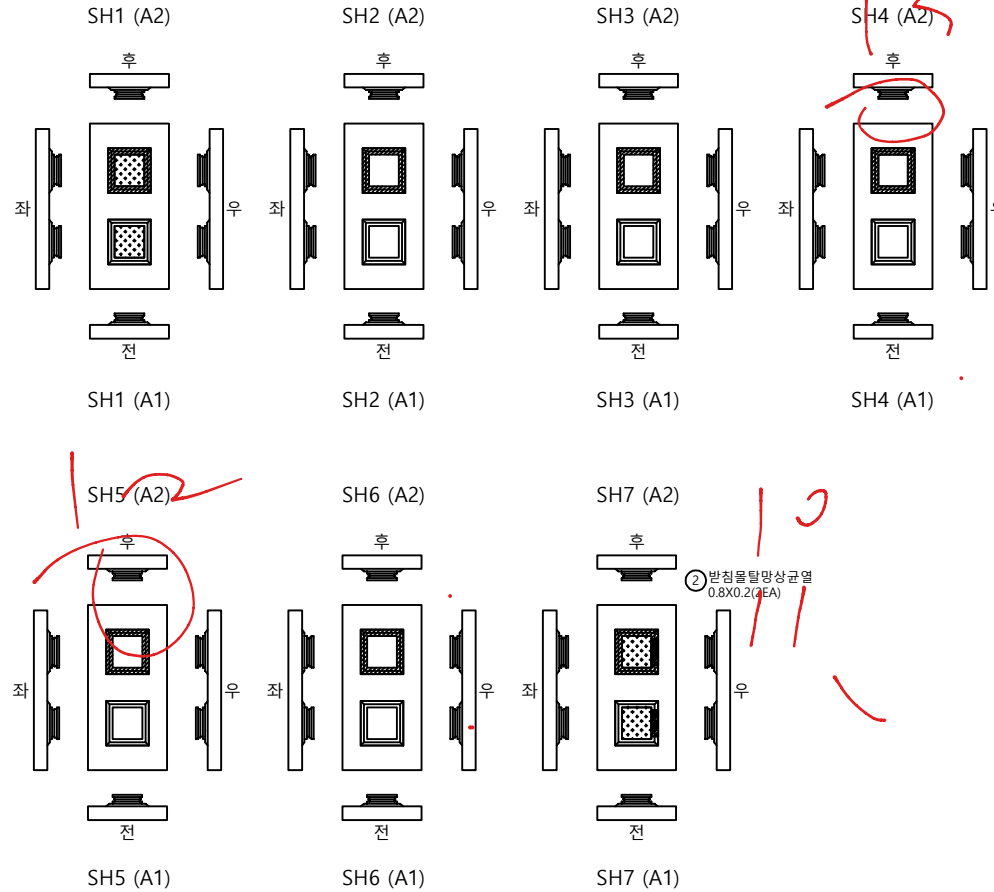
| 번호 | 신/구 | 부재명 | 손상현황 | 손상규모 | | | | | 비고 |
|---|---|---|---|---|---|---|---|---|---|
| 2 | 구 | 교량받침 | 받침물량 망상균열 | 0.1 | 0.8 | 0.2 | 2 | m | 0.32 |
| 3 | 구 | 교량받침 | 플레이트 부식 | | | | 4 | EA | 4.00 |

- ① 받침본체밀림  
7EA
- ③ 플레이트 부식  
4EA

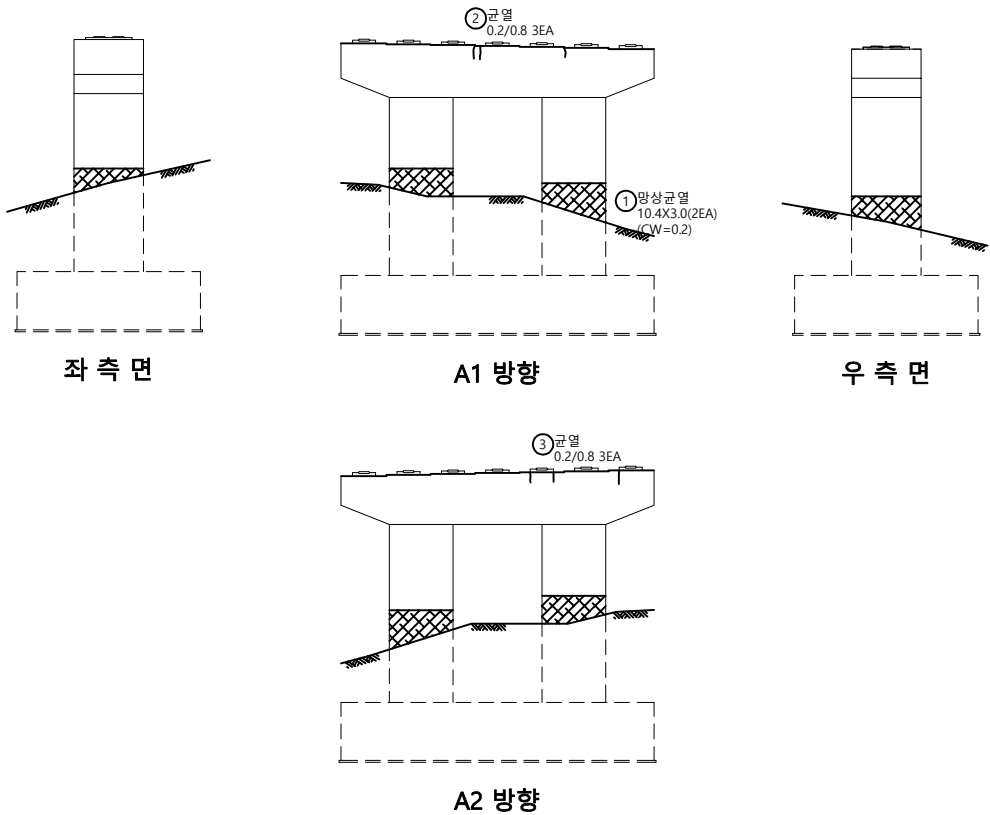
| 교각 | | | | | | | | | |
|---|---|---|---|---|---|---|---|---|---|
| P7 | | | | | | | | | |

| 교각 | | | | | | | | | |
|---|---|---|---|---|---|---|---|---|---|
| 1 | 구 | 교각 | 광상균열 | 0.2 | 10.4 | 3.0 | 2 | m <sup>2</sup> | 62.40 |
| 2 | 구 | 교각 | 균열 | 0.2 | 0.8 | | 3 | m | 2.40 |
| 3 | 구 | 교각 | 균열 | 0.2 | 0.8 | | 3 | m | 2.40 |

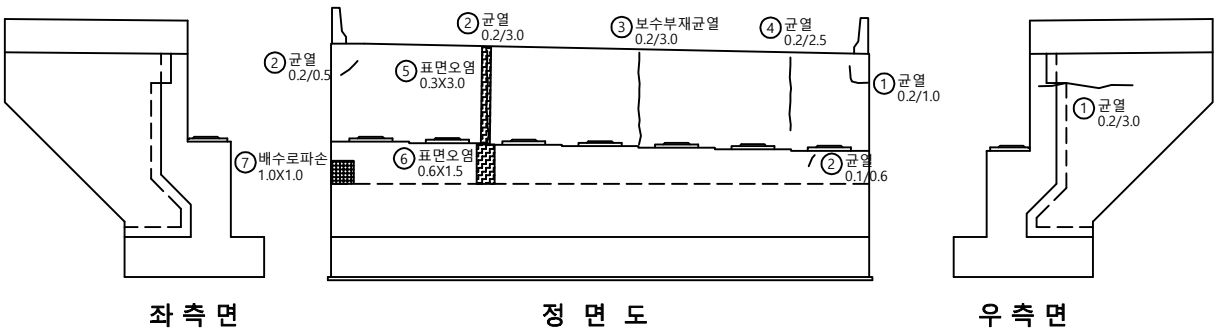
대라교(울산) 교대 A2

| 교대 | | | | | | | | |
|---|---|---|---|---|---|---|---|---|
| 1 | 구 | 교대 | 균열 | 0.2 | 1.0 | | 1 m | 1.00 |
| 2 | 구 | 교대 | 균열 | 0.2 | 3.0 | | 1 m | 3.00 |
| 3 | 구 | 교대 | 보수부재균열 | 0.2 | 3.0 | | 1 m | 3.00 |
| 4 | 구 | 교대 | 균열 | 0.2 | 2.5 | | 1 m | 2.50 |
| 8 | 신 | 교대 | 균열 | 0.2 | 0.5 | | 1 m | 0.50 |
| 9 | 신 | 교대 | 균열 | 0.1 | 0.6 | | 1 m | 0.60 |
| 10 | 신 | 교대 | 균열 | 0.2 | 3.0 | | 1 m | 3.00 |
