# 대라교(울산) 교면포장 S1

| 용역명 | | 2023년 부산울산고속도로 정밀안전점검 및 성능평가용역 | | | |

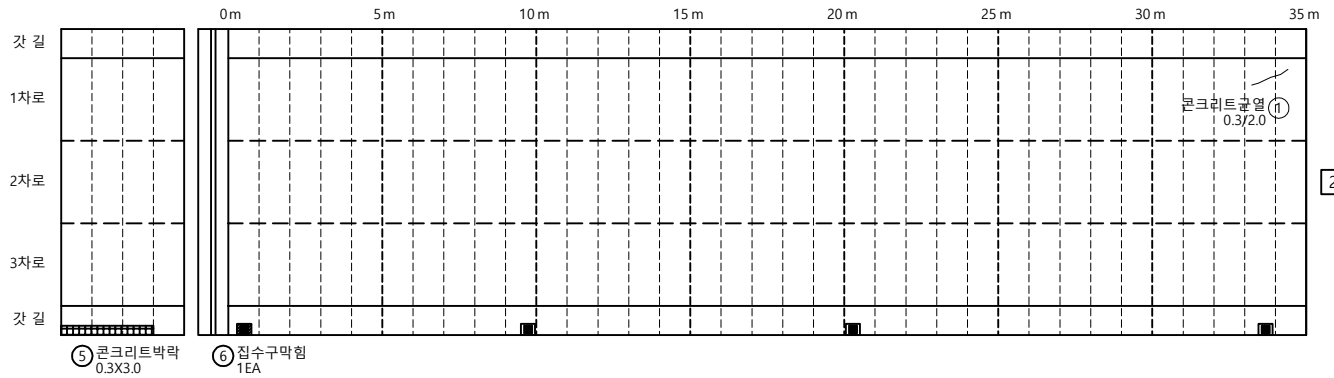
| 번호 | 신/구 | 부재명 | 손 상 현 황 | 손 상 규 모 | | | | | 비고 |
|---|---|---|---|---|---|---|---|---|---|
| 1 | 구 | 교면포장 | 모래균열 | 0.3 | 2.0 | | 1 | m | 2.00 |
| 2 | 구 | 방호벽 | 균열 | 0.2 | 1.0 | | 2 | m | 2.00 |
| 3 | 구 | 방호벽 | 균열 | 0.3 | 4.5 | | 1 | m | 4.50 |
| 4 | 구 | 방호벽 | 균열 | 0.3 | 10.0 | | 1 | m | 10.00 |
| 5 | 구 | 교면포장 | 백라 | | 3.0 | 0.3 | 1 | m | 0.90 |
| 6 | 구 | 교면포장 | 침수구 막힘 | | | | 1 | EA | 1.00 |

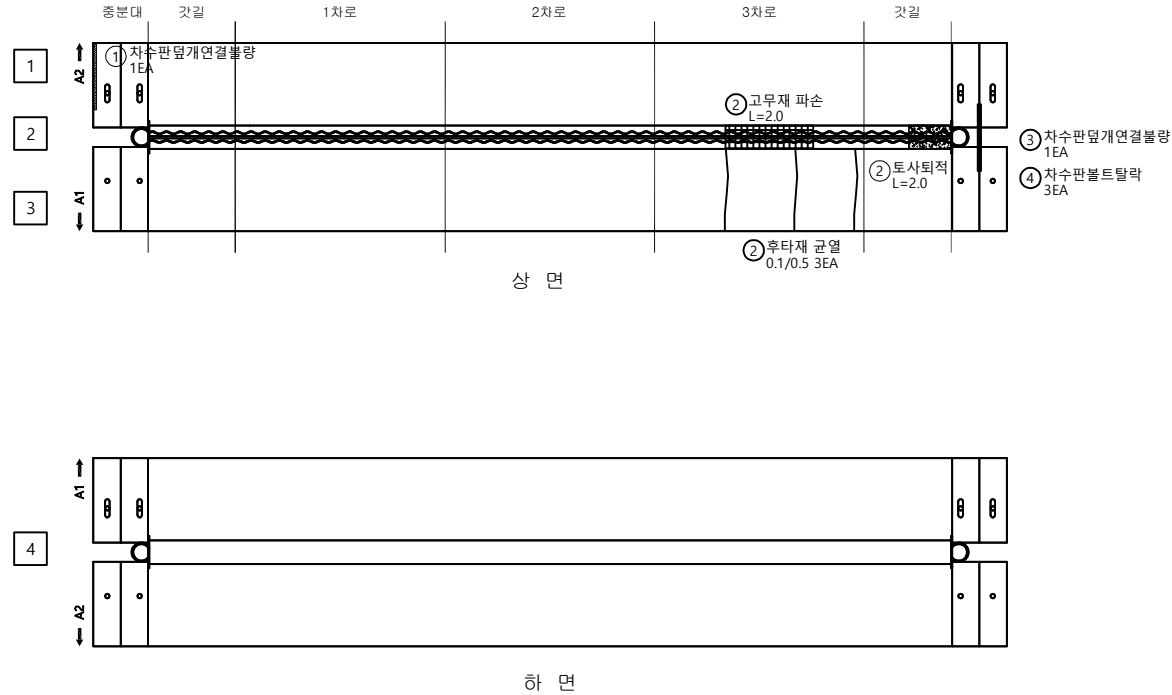
# 대라교(울산) 신축이음 A1

| 신축이음 | | | | | | | | | |
|---|---|---|---|---|---|---|---|---|---|
| 6 | 신 | 신축이음 | 후타재 균열 | 0.1 | 0.5 | | 3 | m | 1.50 |

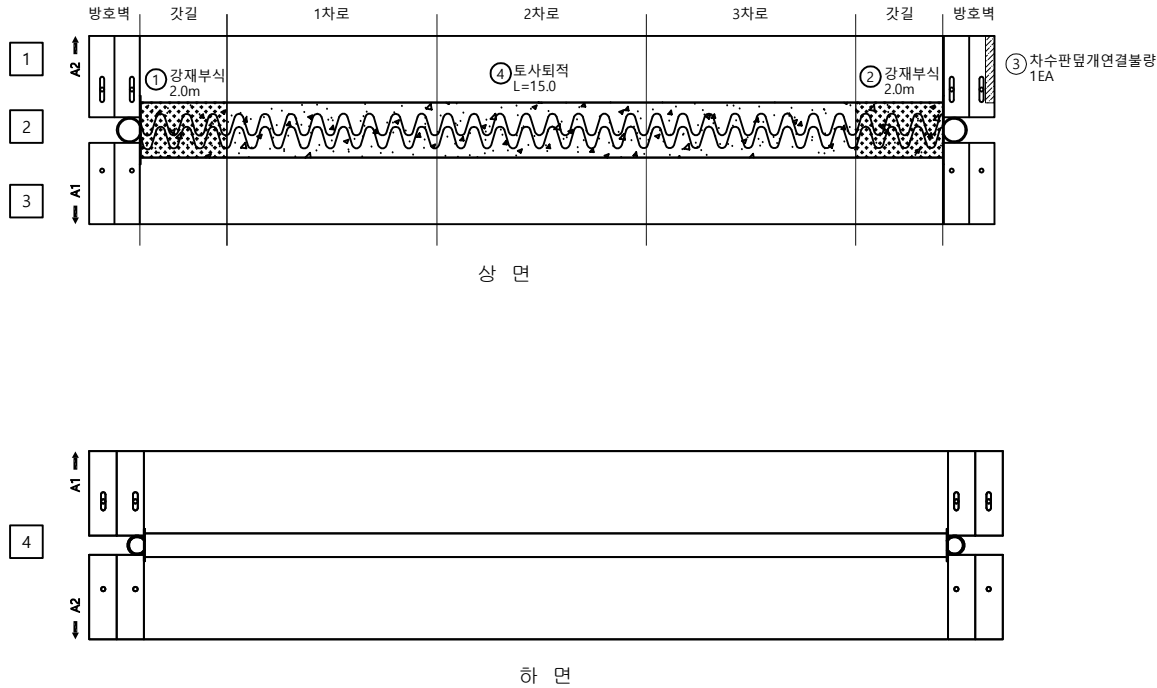
# 대라교(울산) 신축이음 P6

| 신축이음 | | | | | | | | | |
|---|---|---|---|---|---|---|---|---|---|
| 1 | 신 | 신축이음 | 본체부식 | | 2.0 | | 1 | m | 2.00 |
| 2 | 신 | 신축이음 | 본체부식 | | 2.0 | | 1 | m | 2.00 |

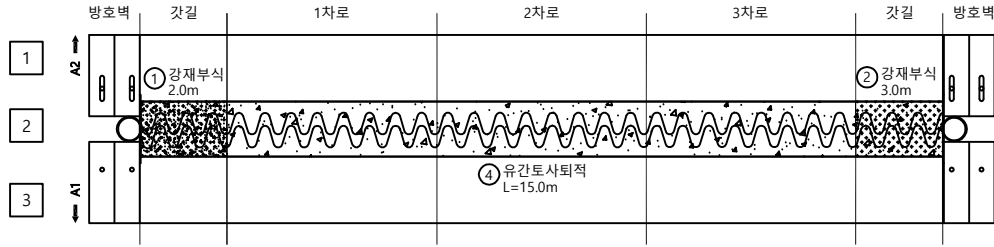
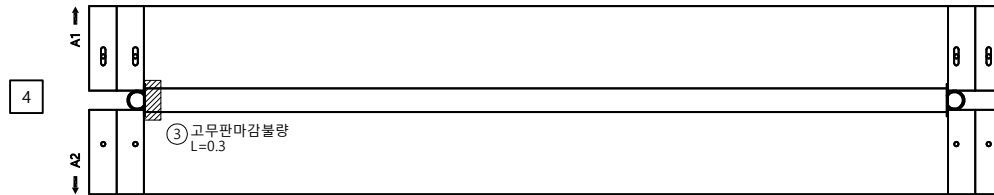
# 대라교(울산) 신축이음 A2

| 번호 | 신/구 | 부재명 | 손상현황 | 손상규모 | | | | 비고 |
|---|---|---|---|---|---|---|---|---|
| 1 | 신 | 신축이음 | 본체부식 | | 2.0 | | 1 | m 2.00 |
| 2 | 신 | 신축이음 | 본체부식 | | 3.0 | | 1 | m 3.00 |

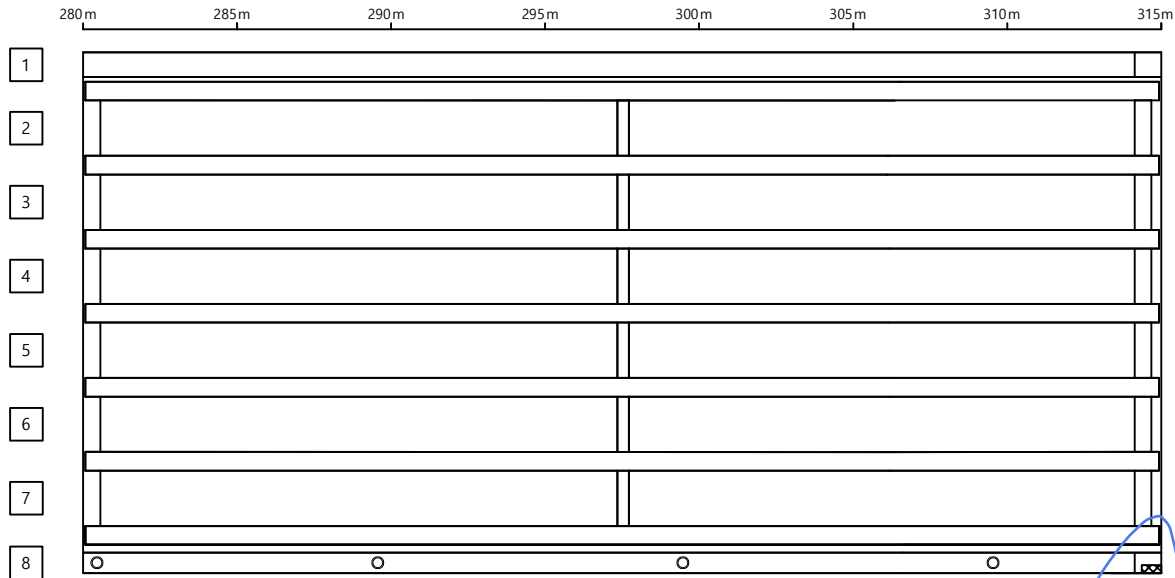
P8

① 재료분리  
0.3X0.5

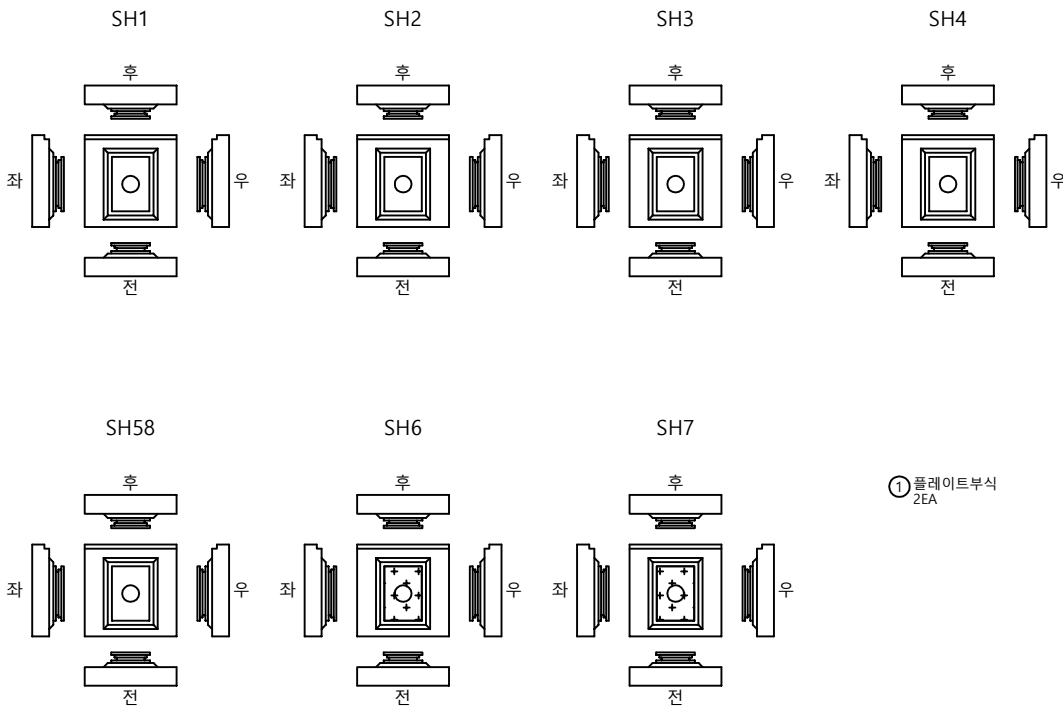
대라교(울산) 받침장치 A1

| 받침장치 | | | | | | | | | | |
|---|---|---|---|---|---|---|---|---|---|---|
| 1 | 신 | 교량받침 | 플레이트 부식 | | | | 2 | EA | 2.00 | |

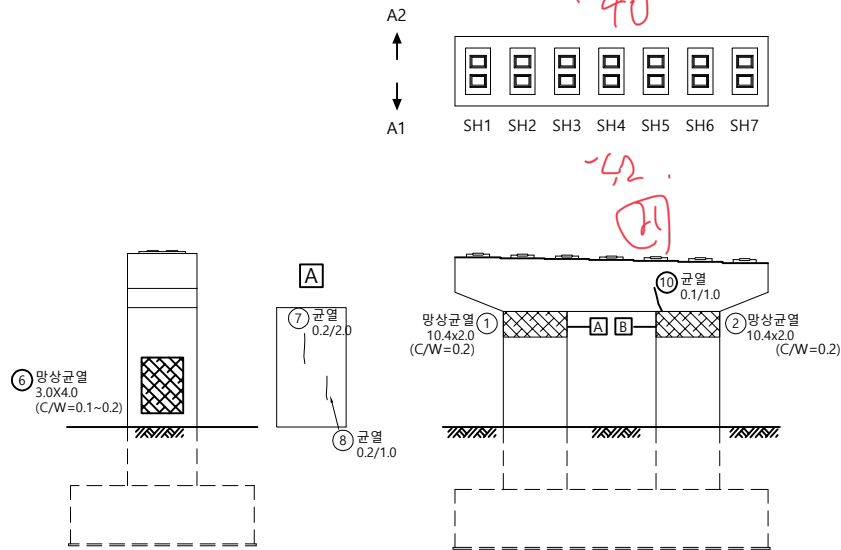
# 대라교(울산) 교각 P2

| 교각 | | | | | | | | | | |
|---|---|---|---|---|---|---|---|---|---|---|
| 1 | 구 | 교각 | 망상균열 | 0.2 | 10.4 | 2.0 | 1 | ㎡ | 20.80 | |
| 2 | 구 | 교각 | 망상균열 | 0.2 | 10.4 | 2.0 | 1 | ㎡ | 20.80 | |
| 3 | 구 | 교각 | 균열 | 0.2 | 1.5 | | 1 | m | 1.50 | |
| 4 | 구 | 교각 | 균열 | 0.2 | 1.0 | | 1 | m | 1.00 | |
| 5 | 구 | 교각 | 망상균열 | 0.2 | 3.0 | 2.0 | 1 | ㎡ | 6.00 | |
| 6 | 구 | 교각 | 망상균열 | 0.2 | 3.0 | 4.0 | 1 | ㎡ | 12.00 | |
| 7 | 구 | 교각 | 균열 | 0.2 | 2.0 | | 1 | m | 2.00 | |
| 8 | 구 | 교각 | 균열 | 0.2 | 1.0 | | 1 | m | 1.00 | |
| 9 | 구 | 교각 | 균열 | 0.2 | 2.0 | | 1 | m | 2.00 | |
| 10 | 신 | 교각 | 균열 | 0.1 | 1.0 | | 1 | m | 1.00 | |
| 11 | 신 | 교각 | 균열 | 0.2 | 1.0 | | 1 | m | 1.00 | |

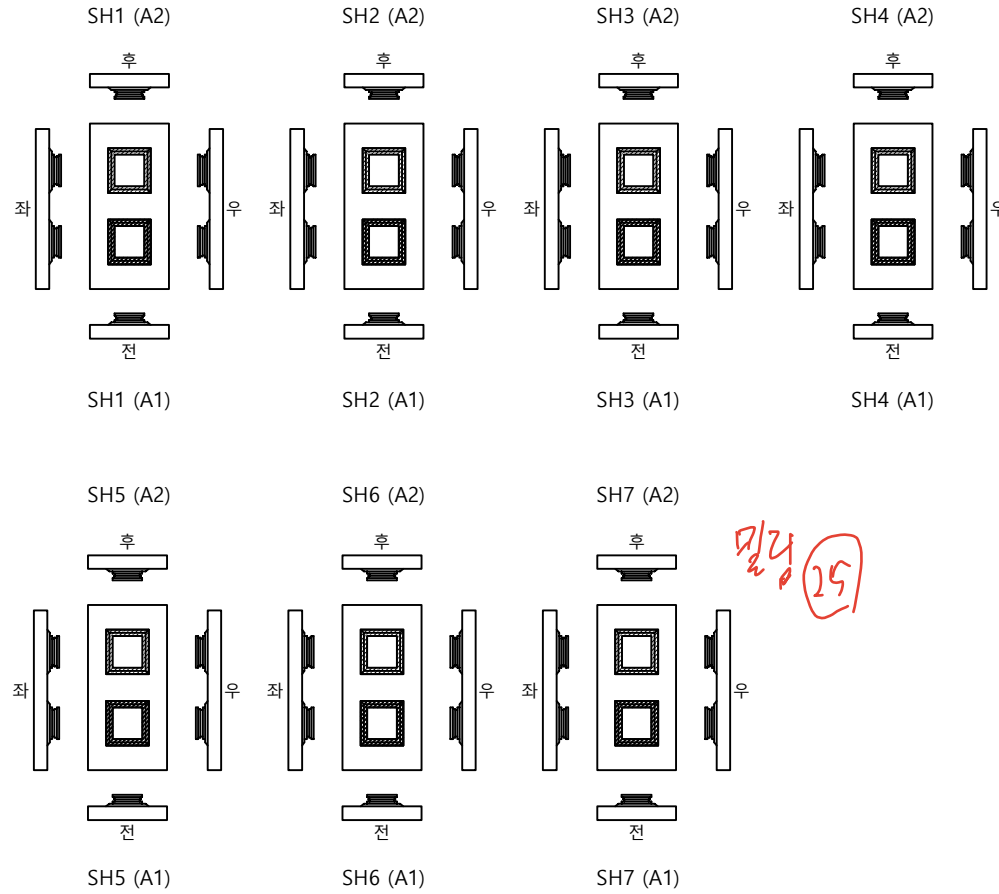
# 대라교(울산) 받침장치 P2

① 받침본체 밀림  
14EA

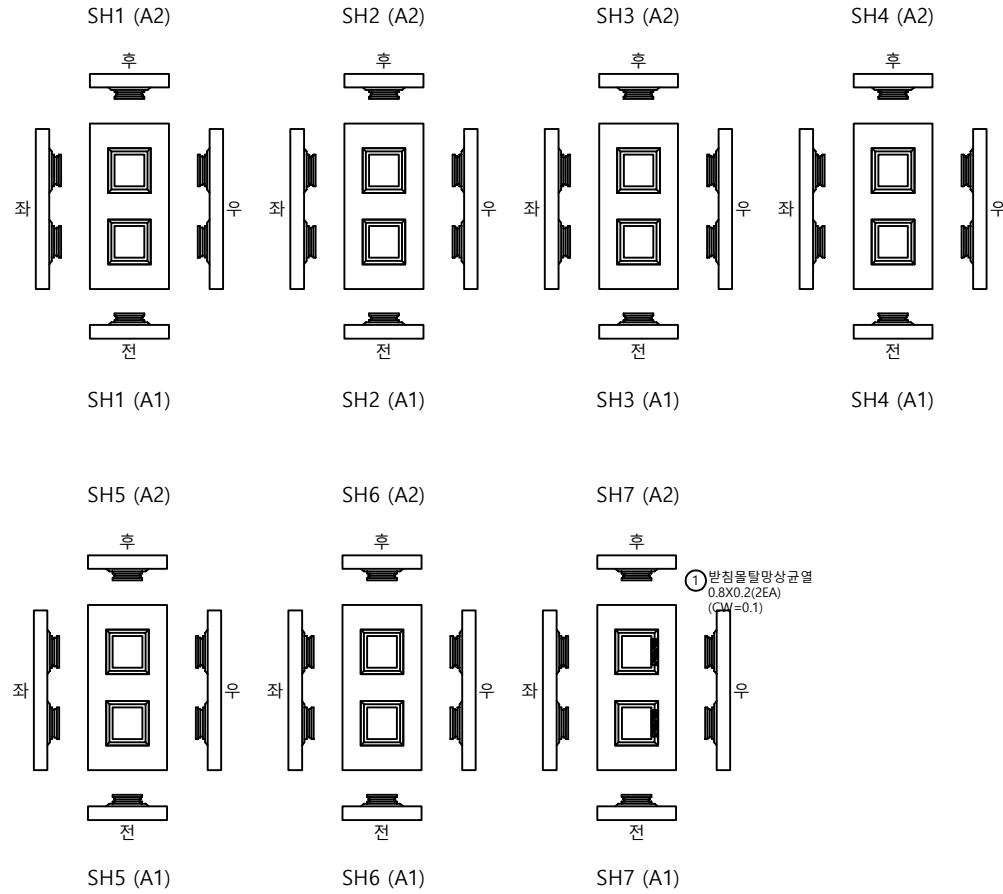
# 대라교(울산) 받침장치 P4

| 번호 | 신/구 | 부재명 | 손상현황 | 손상규모 | | | | | | 비고 |
|---|---|---|---|---|---|---|---|---|---|---|
| 1 | 구 | 교량받침 | 받침물탈망상균열 | 0.1 | 0.8 | 0.2 | 2 | m <sup>2</sup> | 0.32 | |

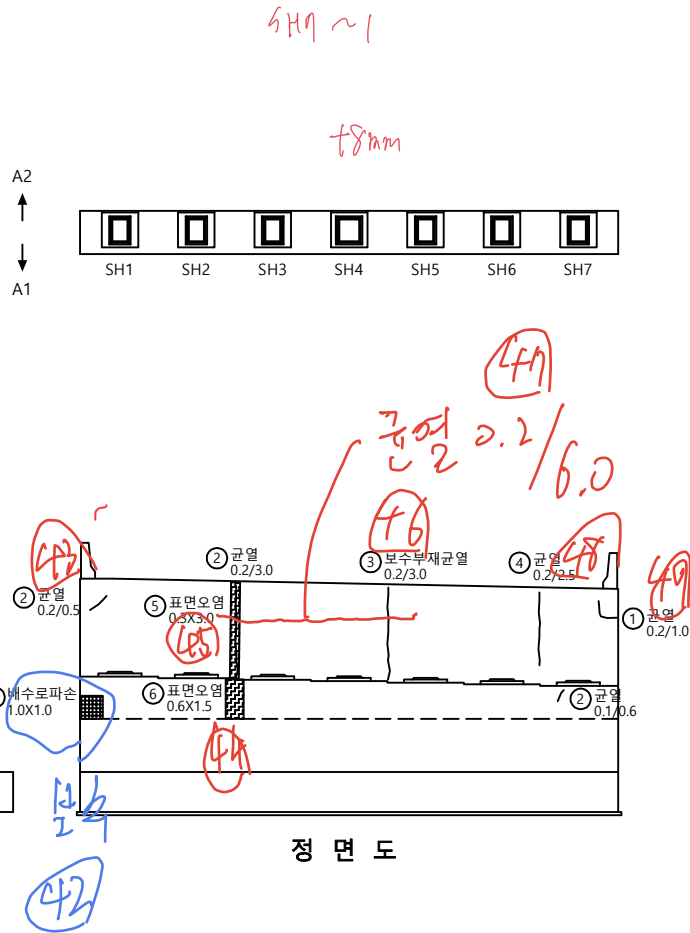
# 대라교(울산) 교대 A2

| 교대 | | | | | | | | | |
|---|---|---|---|---|---|---|---|---|---|
| 1 | 구 | 교대 | 균열 | 0.2 | 1.0 | | 1 | m | 1.00 |
| 2 | 구 | 교대 | 균열 | 0.2 | 3.0 | | 1 | m | 3.00 |
| 3 | 구 | 교대 | 보수부재균열 | 0.2 | 3.0 | | 1 | m | 3.00 |
| 4 | 구 | 교대 | 균열 | 0.2 | 2.5 | | 1 | m | 2.50 |
| 8 | 신 | 교대 | 균열 | 0.2 | 0.5 | | 1 | m | 0.50 |
| 9 | 신 | 교대 | 균열 | 0.1 | 0.6 | | 1 | m | 0.60 |
| 10 | 신 | 교대 | 균열 | 0.2 | 3.0 | | 1 | m | 3.00 |
