## 대라교(울산) 교면포장 S1

2023년 부산울산고속도로 정밀안전점검 및 성능평가용역

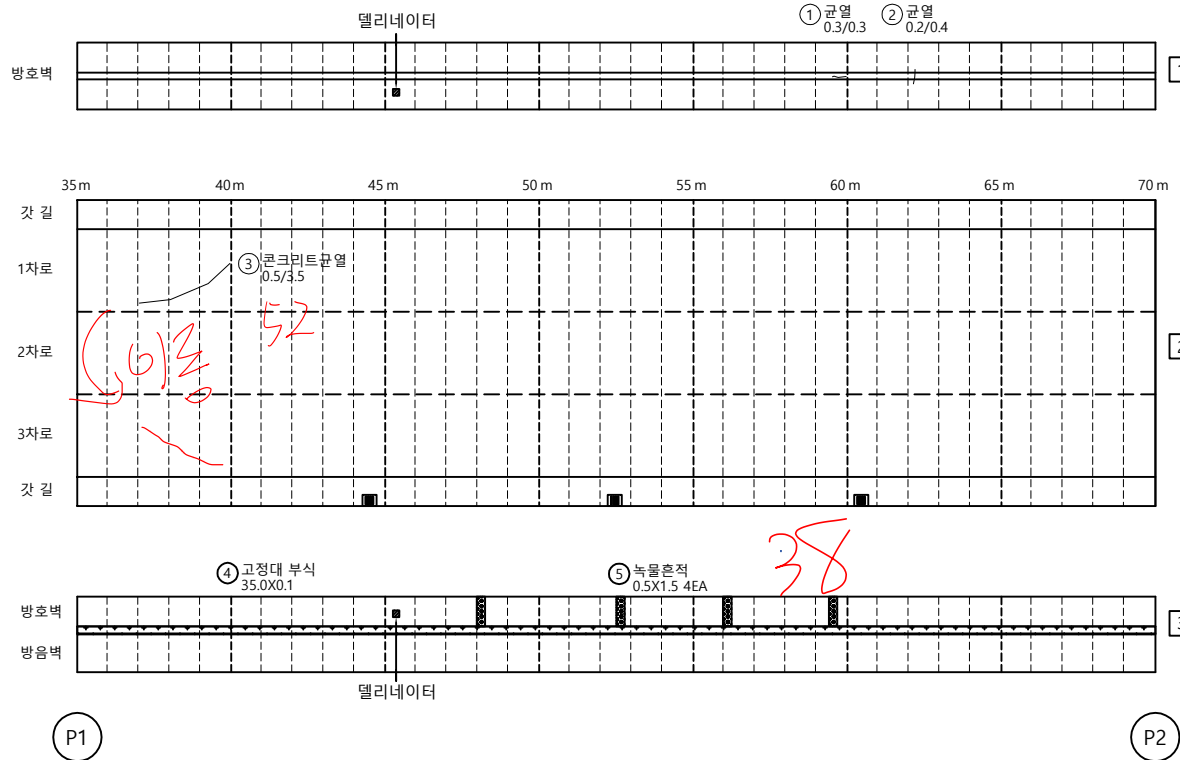
# 대라교(울산) 교면포장 S2

| 번호 | 신/구 | 부재명 | 손상현황 | 손상규모 | | | | | 비고 |
|---|---|---|---|---|---|---|---|---|---|
| 1 | 구 | 방호벽 | 균열 | 0.3 | 0.3 | | 1 | m | 0.30 |
| 2 | 구 | 방호벽 | 균열 | 0.2 | 0.4 | | 1 | m | 0.40 |
| 3 | 구 | 교면포장 | 포장균열 | 0.5 | 3.5 | | 1 | m | 3.50 |
| 4 | 신 | 방호벽 | 고정대 부식 | | 35.0 | 0.1 | 1 | m | 3.50 |
| 5 | 신 | 방호벽 | 녹물흔적 | | 0.5 | 1.5 | 4 | m | 3.00 |

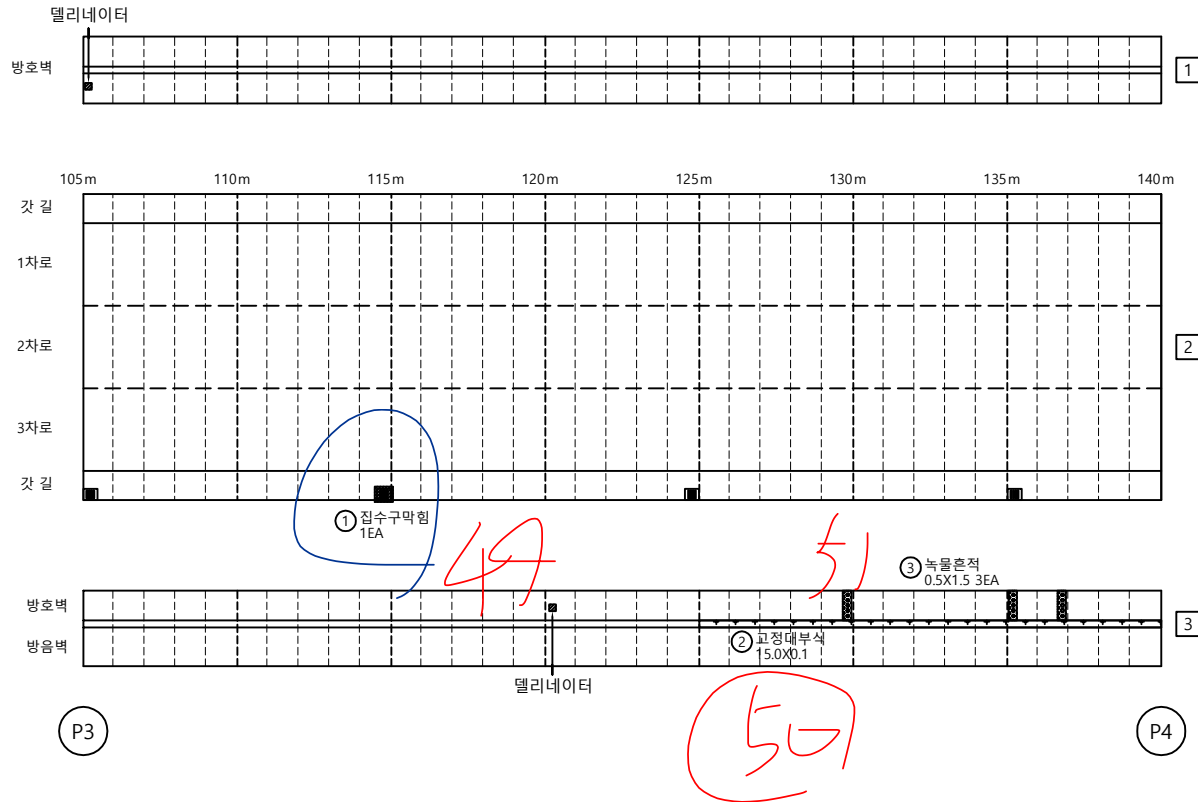
# 대라교(울산) 교면포장 S4

| 번호 | 신/구 | 부재명 | 손상현황 | 손상규모 | | | | | 비고 |
|---|---|---|---|---|---|---|---|---|---|
| 1 | 구 | 배수시설 | 점수구 막힘 | | | | 1 | EA | 1.00 |
| 2 | 신 | 방호벽 | 고정대 부식 | | 15.0 | 0.1 | 1 | m | 1.50 |
| 3 | 구 | 방호벽 | 녹물흔적 | | 0.5 | 1.5 | 3 | m | 2.25 |

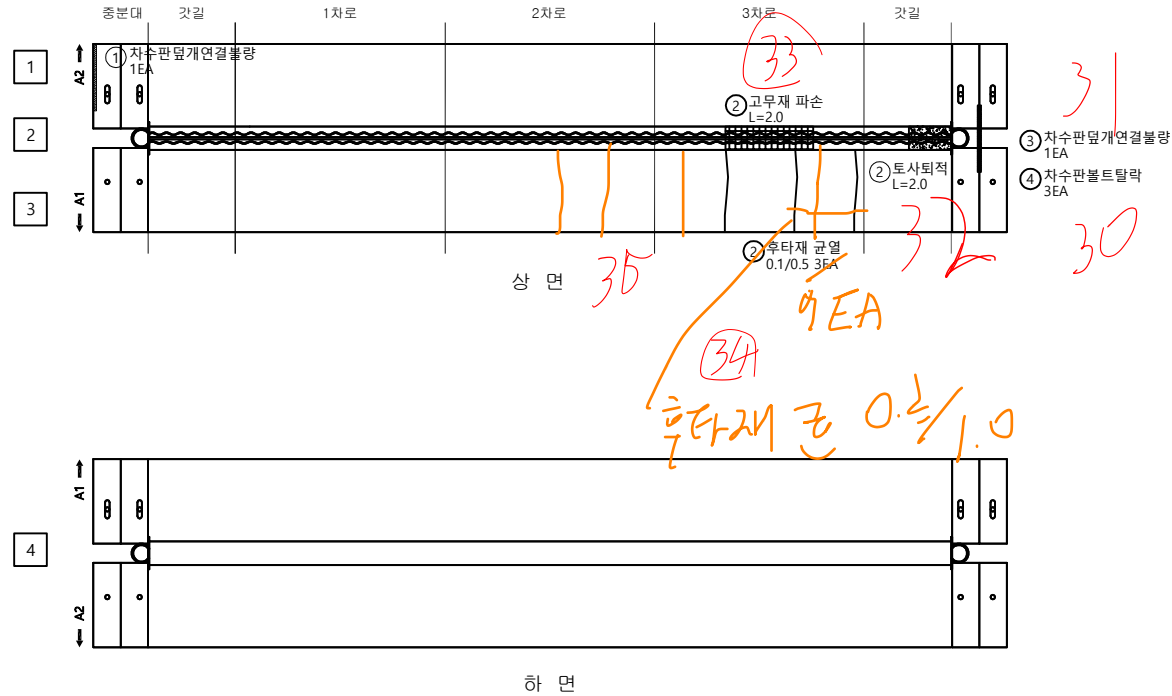
# 대라교(울산) 신축이음 A1

| 번호 | | 신/구 | 부재명 | 손상 현황 | 손상 규모 | | | | | | 비고 |
|---|---|---|---|---|---|---|---|---|---|---|---|
| 6 | 신 | 신축이음 | 후타재 균열 | | 0.1 | 0.5 | 3 | m | 1.50 | | |

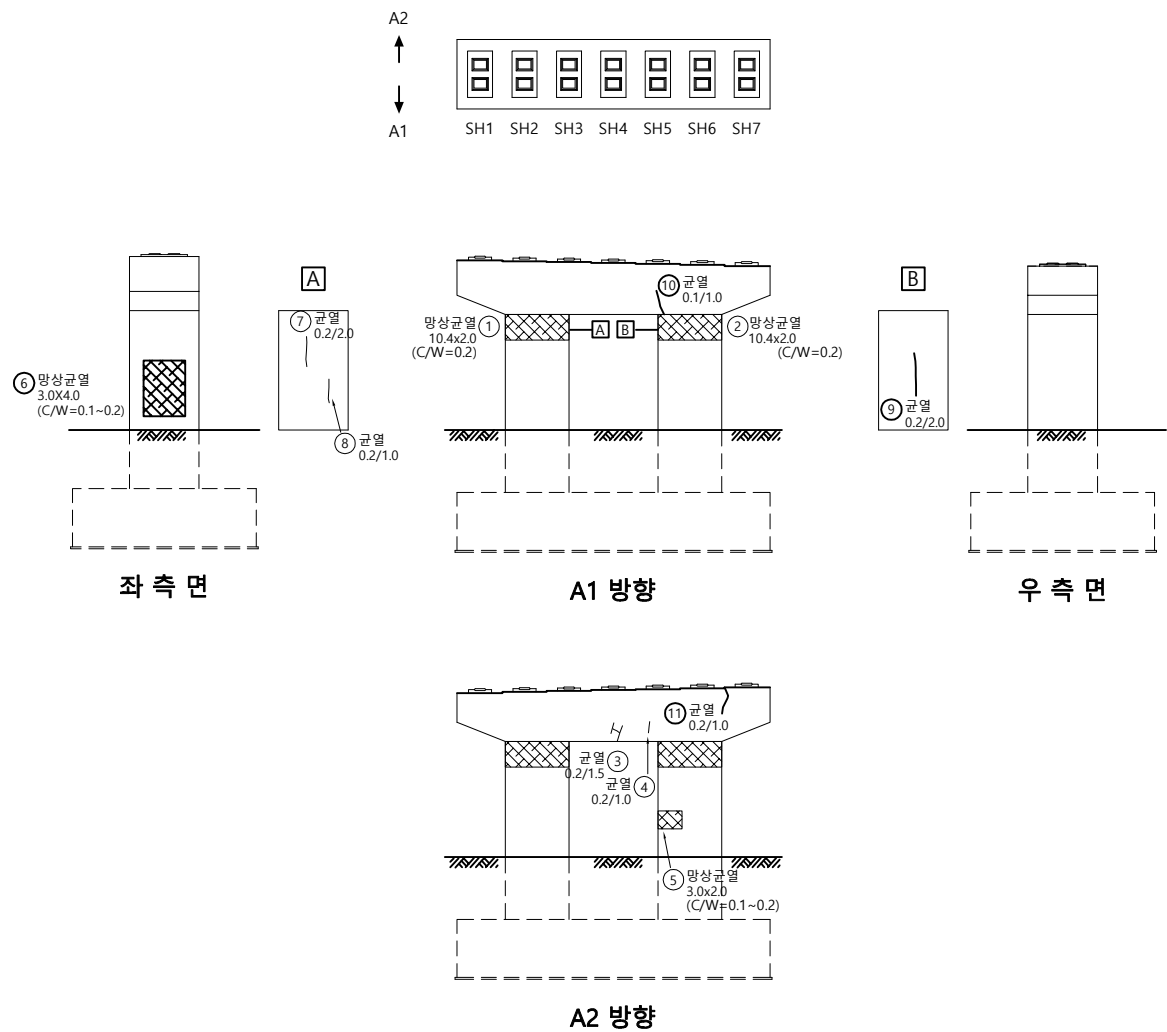
| 교각 | | | | | | | | | |
|---|---|---|---|---|---|---|---|---|---|
| P2 | | | | | | | | | |

| 교각 | | | | | | | | | |
|---|---|---|---|---|---|---|---|---|---|
| 1 | 구 | 교각 | 망상균열 | 0.2 | 10.4 | 2.0 | 1 | m <sup>2</sup> | 20.80 |
| 2 | 구 | 교각 | 망상균열 | 0.2 | 10.4 | 2.0 | 1 | m <sup>2</sup> | 20.80 |
| 3 | 구 | 교각 | 균열 | 0.2 | 1.5 | | 1 | m | 1.50 |
| 4 | 구 | 교각 | 균열 | 0.2 | 1.0 | | 1 | m | 1.00 |
| 5 | 구 | 교각 | 망상균열 | 0.2 | 3.0 | 2.0 | 1 | m <sup>2</sup> | 6.00 |
| 6 | 구 | 교각 | 망상균열 | 0.2 | 3.0 | 4.0 | 1 | m <sup>2</sup> | 12.00 |
| 7 | 구 | 교각 | 균열 | 0.2 | 2.0 | | 1 | m | 2.00 |
| 8 | 구 | 교각 | 균열 | 0.2 | 1.0 | | 1 | m | 1.00 |
| 9 | 구 | 교각 | 균열 | 0.2 | 2.0 | | 1 | m | 2.00 |
| 10 | 신 | 교각 | 균열 | 0.1 | 1.0 | | 1 | m | 1.00 |
| 11 | 신 | 교각 | 균열 | 0.2 | 1.0 | | 1 | m | 1.00 |

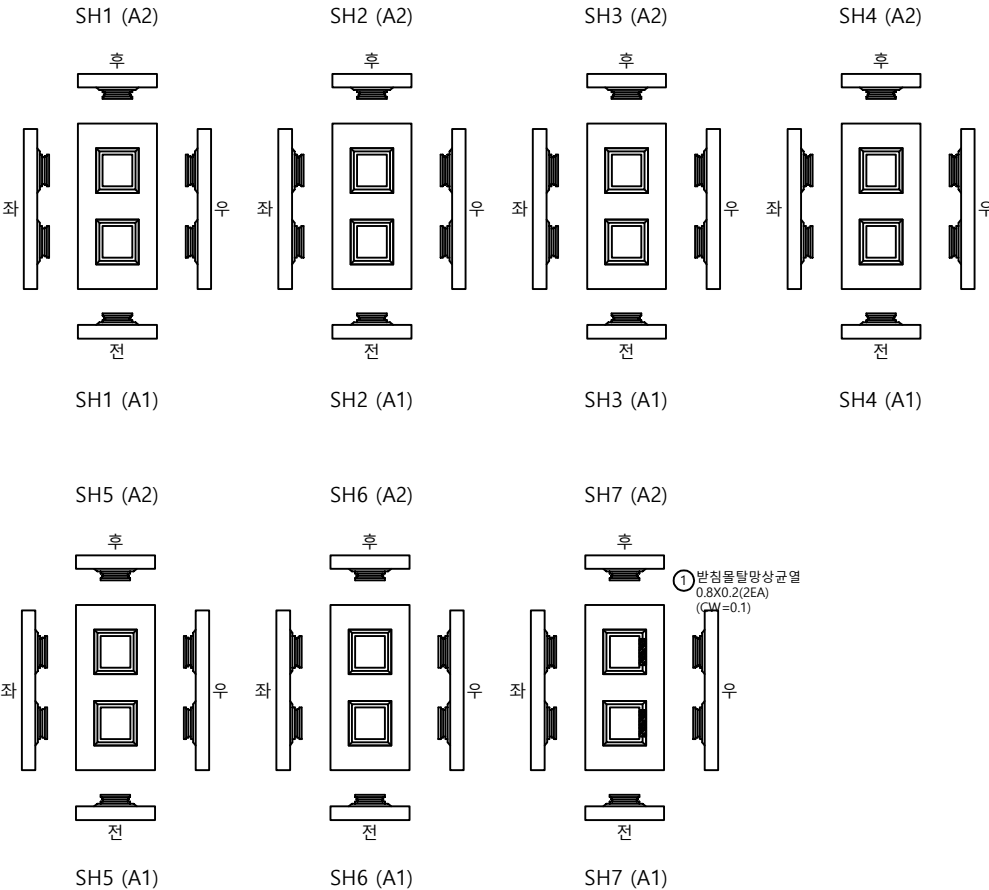
대라교(울산) 받침장치 P4

| 번호 | 신/구 | 부재명 | 손 상 현 황 | 손 상 규 모 | | | | | | 비고 |
|---|---|---|---|---|---|---|---|---|---|---|
| 1 | 구 | 교량받침 | 받침물탈망상균열 | 0.1 | 0.8 | 0.2 | 2 | m <sup>2</sup> | 0.32 | |

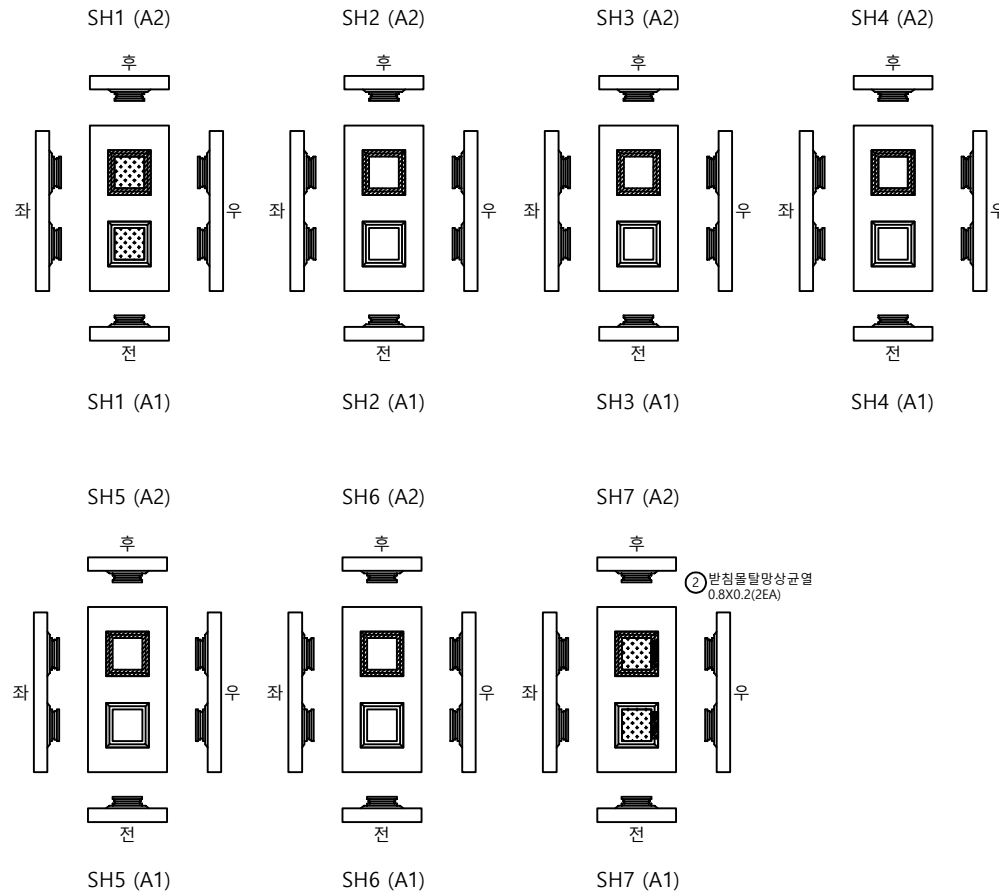
| 번호 | 신/구 | 부재명 | 손 상 현 황 | 손 상 규 모 | | | | | 비고 |
|---|---|---|---|---|---|---|---|---|---|
| 2 | 구 | 교량받침 | 받침물탈 망상균열 | 0.1 | 0.8 | 0.2 | 2 | m | 0.32 |
| 3 | 구 | 교량받침 | 플레이트 부식 | | | | 4 | EA | 4.00 |

- ① 받침본체밀림  
7EA
- ③ 플레이트 부식  
4EA
