대라교(울산) 교면포장 S1

2023년 부산울산고속도로 정밀안전점검 및 성능평가용역

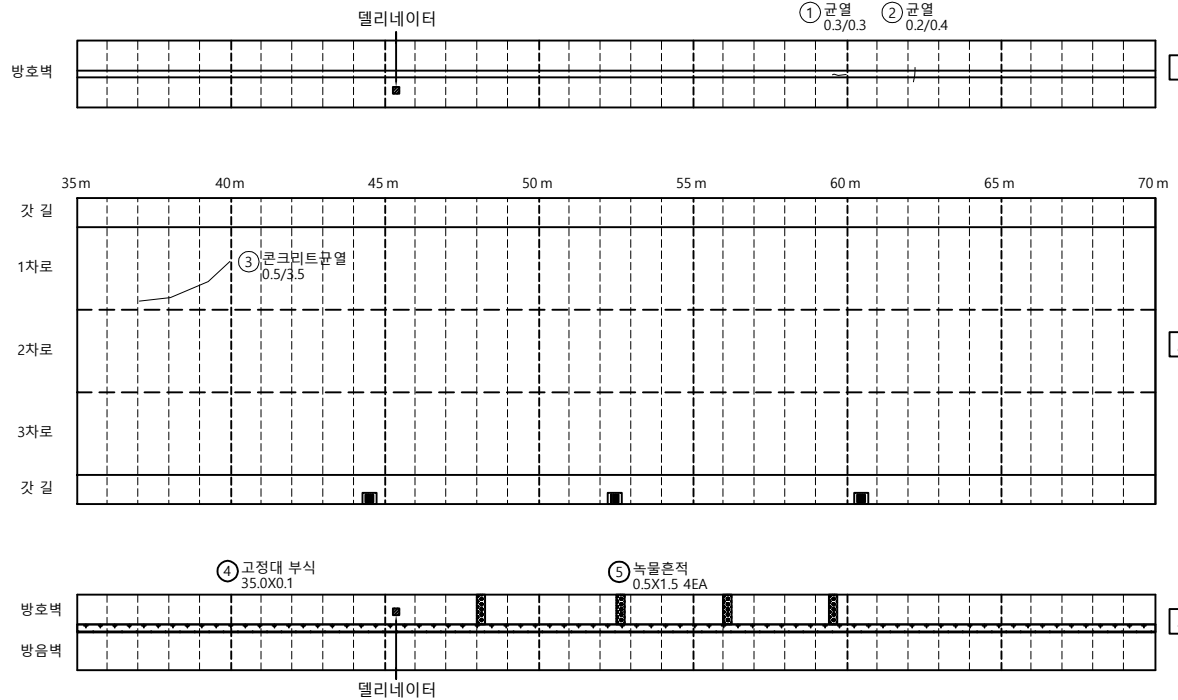
# 대라교(울산) 교면포장 S2

| 번호 | 신/구 | 부재명 | 손 상 현 황 | 손 상 규 모 | | | | | 비고 |
|---|---|---|---|---|---|---|---|---|---|
| 1 | 구 | 방호벽 | 균열 | 0.3 | 0.3 | | 1 | m | 0.30 |
| 2 | 구 | 방호벽 | 균열 | 0.2 | 0.4 | | 1 | m | 0.40 |
| 3 | 구 | 교면포장 | 포장균열 | 0.5 | 3.5 | | 1 | m | 3.50 |
| 4 | 신 | 방호벽 | 고정대 부식 | | 35.0 | 0.1 | 1 | m | 3.50 |
| 5 | 신 | 방호벽 | 녹물흔적 | | 0.5 | 1.5 | 4 | m | 3.00 |

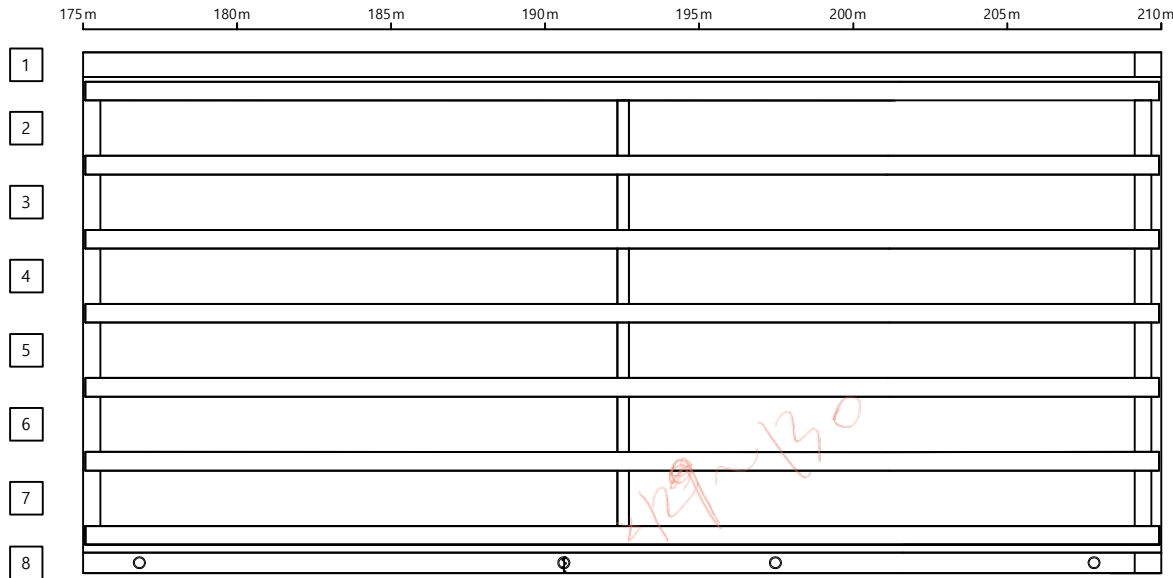
| 번호 | 신/구 | 부재명 | 손상현황 | 손상규모 | | | | | | 비고 |
|---|---|---|---|---|---|---|---|---|---|---|
| 1 | 구 | 배덕판 | 균열부백태 | 0.2 | 0.5 | | 1 | m | 0.50 | |

① 균열부백태  
0.2/0.5

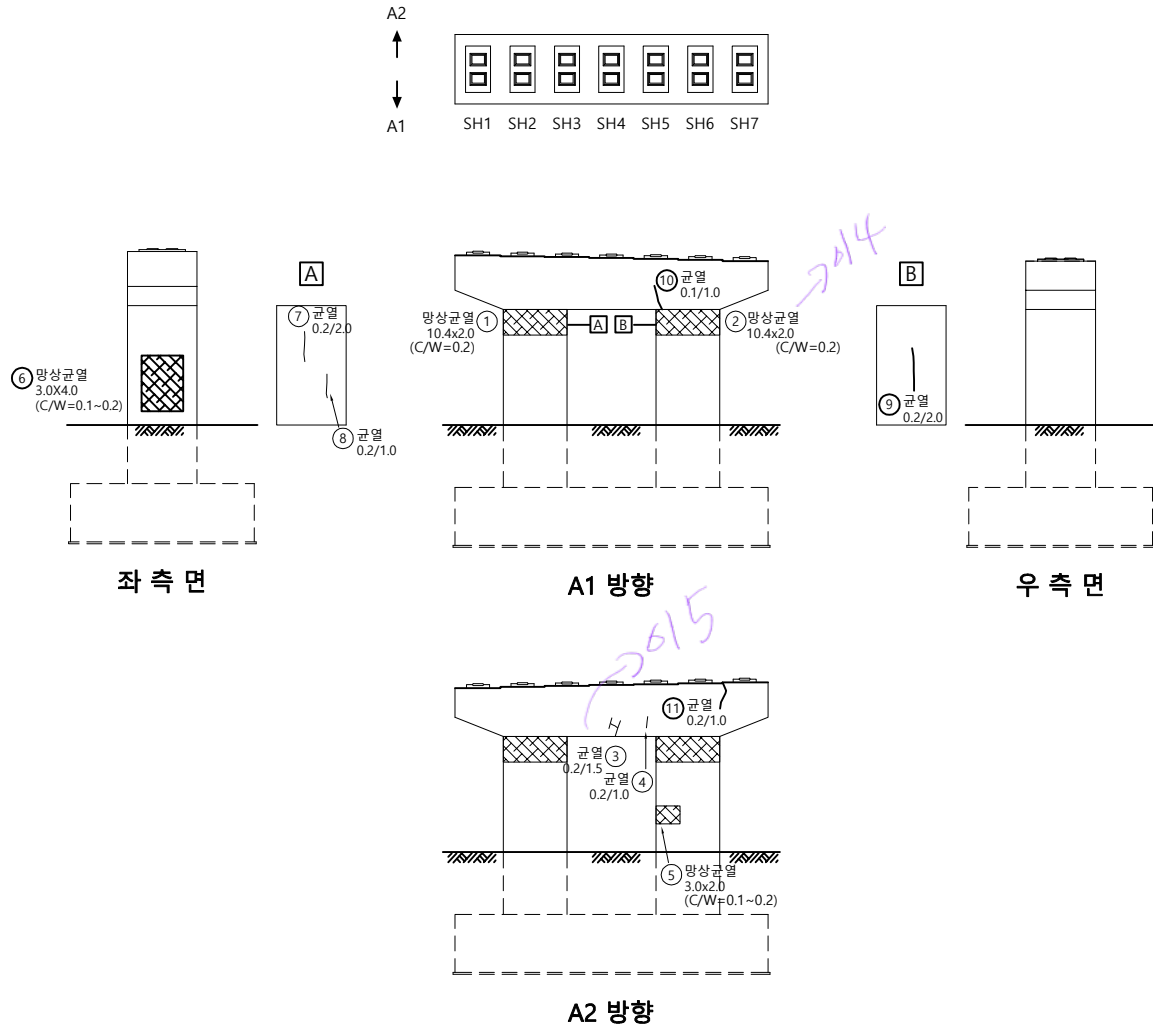
# 대라교(울산) 교각 P2

| 교각 | | | | | | | | | | |
|---|---|---|---|---|---|---|---|---|---|---|
| 1 | 구 | 교각 | 망상균열 | 0.2 | 10.4 | 2.0 | 1 | m <sup>2</sup> | 20.80 | |
| 2 | 구 | 교각 | 망상균열 | 0.2 | 10.4 | 2.0 | 1 | m <sup>2</sup> | 20.80 | |
| 3 | 구 | 교각 | 균열 | 0.2 | 1.5 | | 1 | m | 1.50 | |
| 4 | 구 | 교각 | 균열 | 0.2 | 1.0 | | 1 | m | 1.00 | |
| 5 | 구 | 교각 | 망상균열 | 0.2 | 3.0 | 2.0 | 1 | m <sup>2</sup> | 6.00 | |
| 6 | 구 | 교각 | 망상균열 | 0.2 | 3.0 | 4.0 | 1 | m <sup>2</sup> | 12.00 | |
| 7 | 구 | 교각 | 균열 | 0.2 | 2.0 | | 1 | m | 2.00 | |
| 8 | 구 | 교각 | 균열 | 0.2 | 1.0 | | 1 | m | 1.00 | |
| 9 | 구 | 교각 | 균열 | 0.2 | 2.0 | | 1 | m | 2.00 | |
| 10 | 신 | 교각 | 균열 | 0.1 | 1.0 | | 1 | m | 1.00 | |
| 11 | 신 | 교각 | 균열 | 0.2 | 1.0 | | 1 | m | 1.00 | |

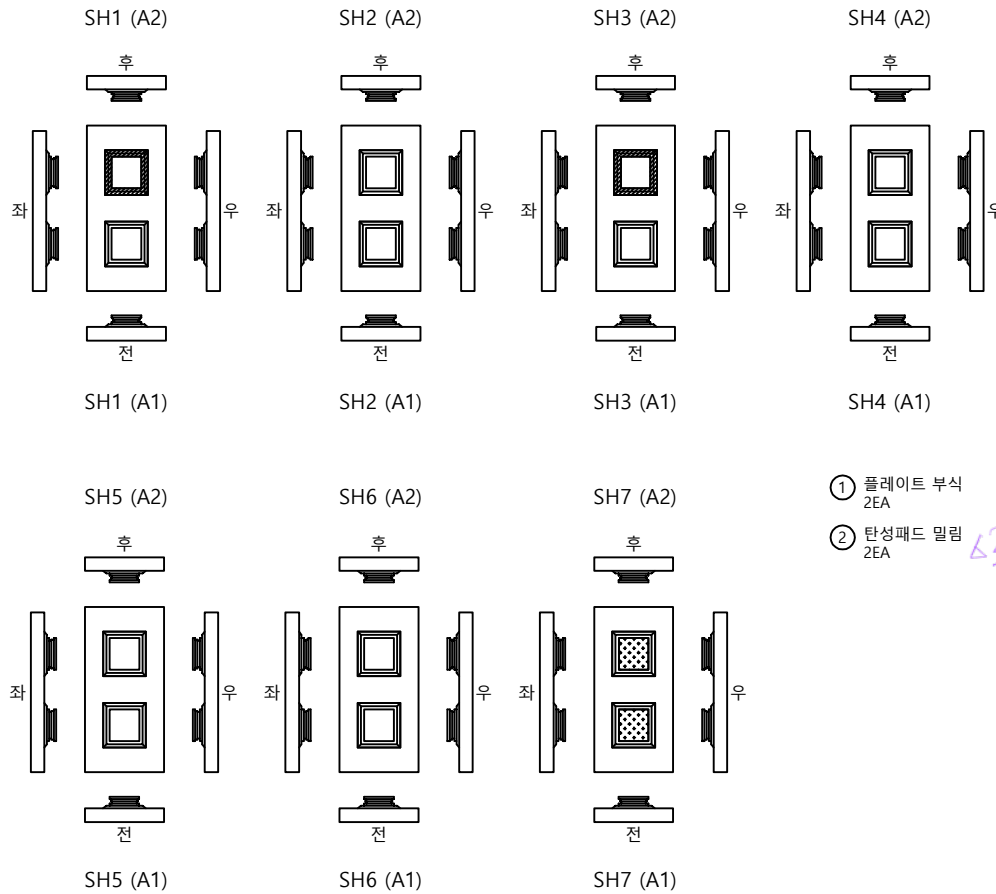
대라교(울산) 받침장치 P3

- ① 플레이트 부식  
2EA
- ② 탄성패드 밀림  
2EA

| 변호 | 신/구 | 부재명 | 손상현황 | 손상규모 | | | | | 비고 |
|---|---|---|---|---|---|---|---|---|---|
| 1 | 구 | 교량받침 | 플레이트 부식 | | | | 2 | EA | 2.00 |
