대라교(울산) 교면포장 S1

2023년 부산울산고속도로 정밀안전점검 및 성능평가용역

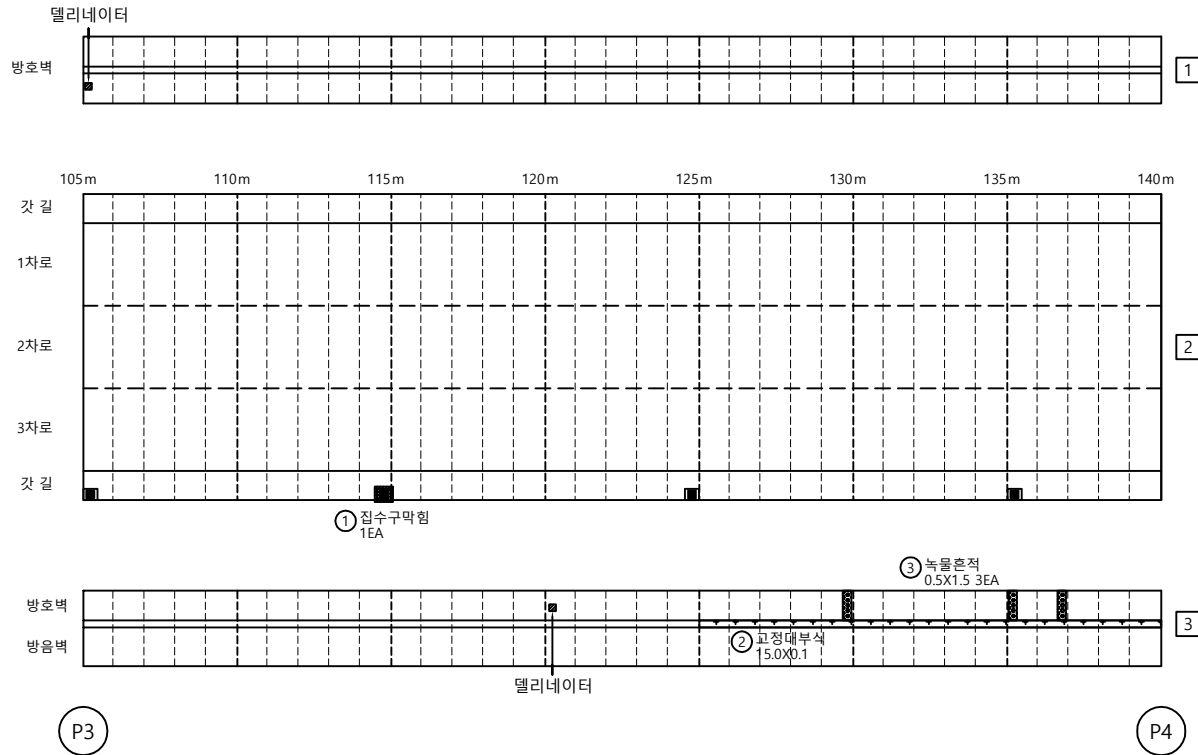
S4

| 번호 | 신/구 | 부재명 | 손 상 현 황 | 손 상 규 모 | | | | | 비고 |
|---|---|---|---|---|---|---|---|---|---|
| 2 | 신 | 방호벽 | 고정대 부식 | | 15.0 | 0.1 | 1 | ㎡ | 1.50 |

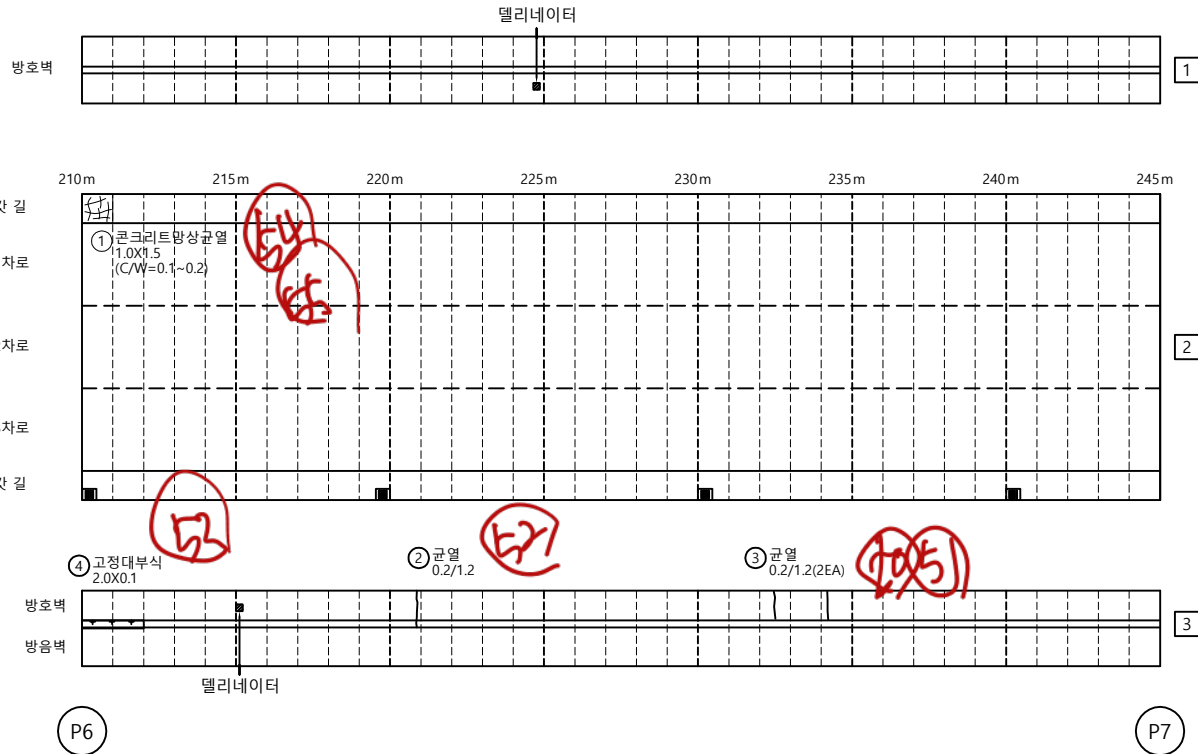
| 교면포장 | | | | | | | | | | |
|---|---|---|---|---|---|---|---|---|---|---|
| 1 | 구 | 교면포장 | 포장 망상균열 | 0.2 | 1.0 | 1.5 | 1 | m | 1.50 | |
| 2 | 구 | 방호벽 | 균열 | 0.2 | 1.2 | | 1 | m | 1.20 | |
| 3 | 구 | 방호벽 | 균열 | 0.2 | 1.2 | | 2 | m | 2.40 | |
| 4 | 신 | 방호벽 | 고정대 부식 | | 2.0 | 0.1 | 1 | m | 0.20 | |

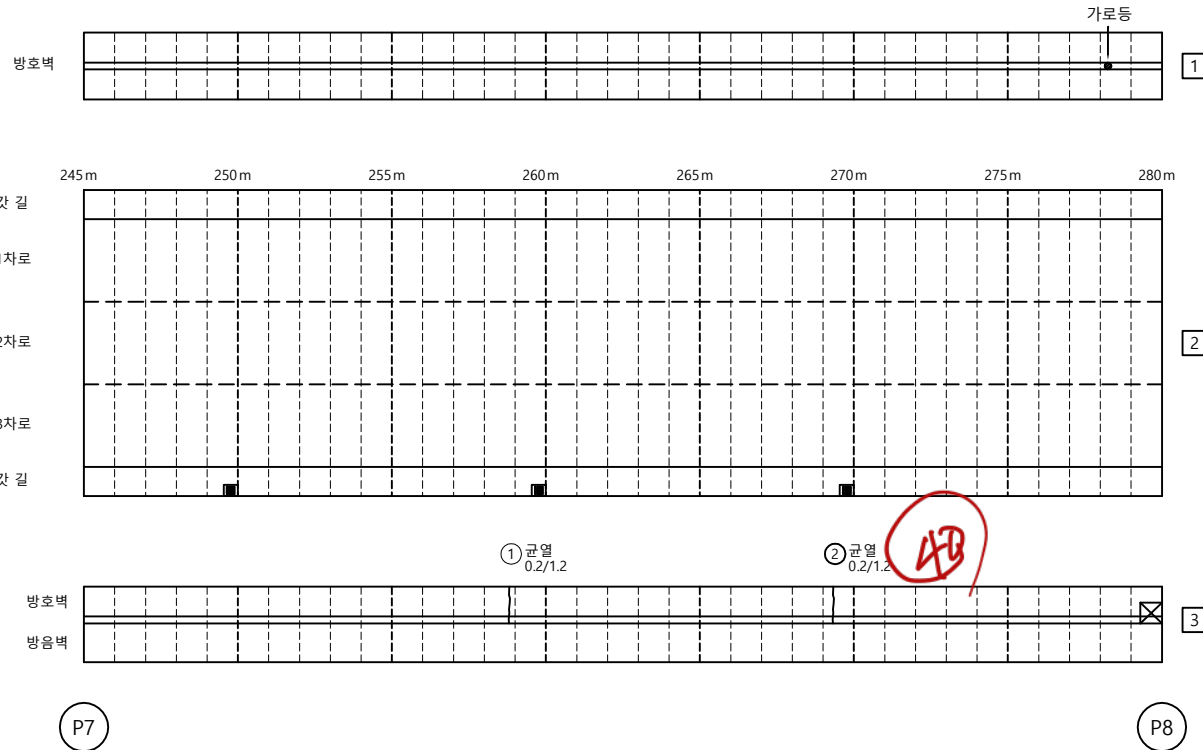
| 교면포장 | | | | | | | | | |
|---|---|---|---|---|---|---|---|---|---|
| 1 | 구 | 방호벽 | 균열 | 0.2 | 1.2 | | 1 | m | 1.20 |
| 2 | 구 | 방호벽 | 균열 | 0.2 | 1.2 | | 1 | m | 1.20 |

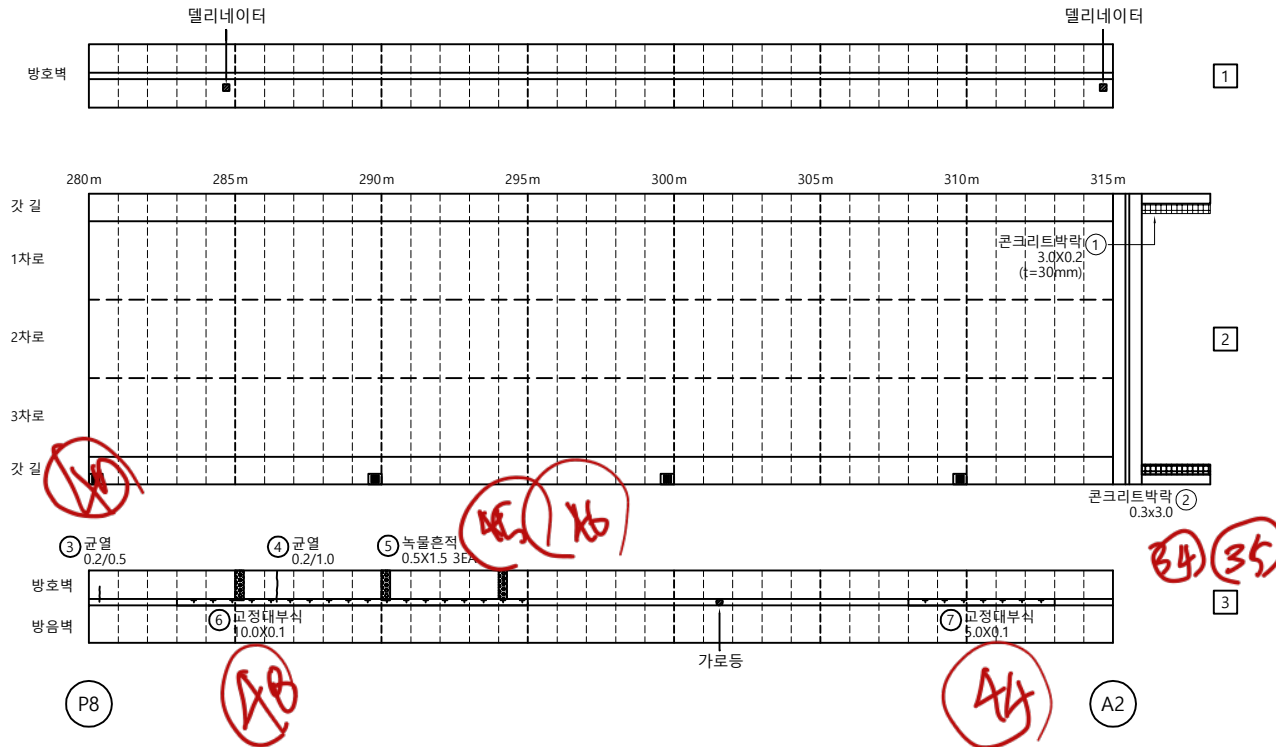
| 번호 | 신/구 | 부재명 | 손상현황 | 손상규모 | | | | | 비고 |
|---|---|---|---|---|---|---|---|---|---|
| 3 | 구 | 방호벽 | 균열 | 0.2 | 0.5 | | 1 | m | 0.50 |
| 4 | 구 | 방호벽 | 균열 | 0.2 | 1.0 | | 1 | m | 1.00 |
| 6 | 신 | 방호벽 | 교정대부식 | | 10.0 | 0.1 | 1 | m <sup>2</sup> | 1.00 |
| 7 | 신 | 방호벽 | 교정대부식 | | 5.0 | 0.1 | 1 | m <sup>2</sup> | 0.50 |

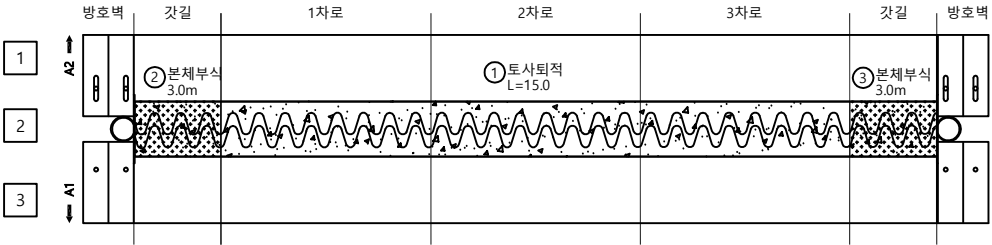
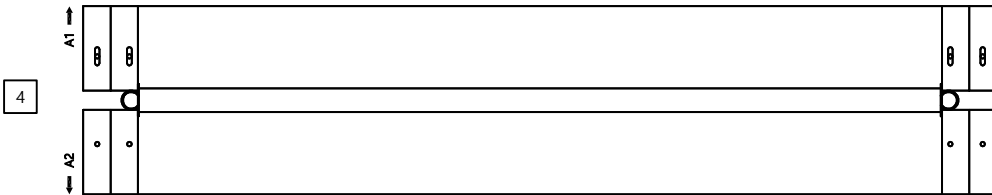
| 번호 | 신/구 | 부재명 | 손 상 현 황 | 손 상 규 모 | | | | | 비고 |
|---|---|---|---|---|---|---|---|---|---|
| 2 | 신 | 신축이음 | 본체부식 | | 3.0 | | 1 | m | 3.00 |
| 3 | 신 | 신축이음 | 본체부식 | | 3.0 | | 1 | m | 3.00 |

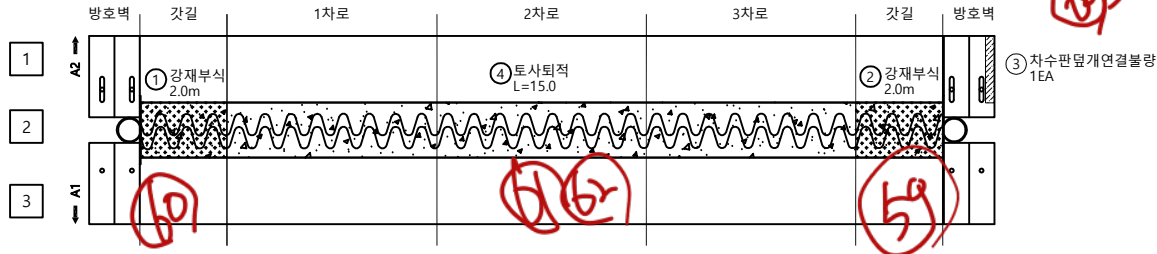
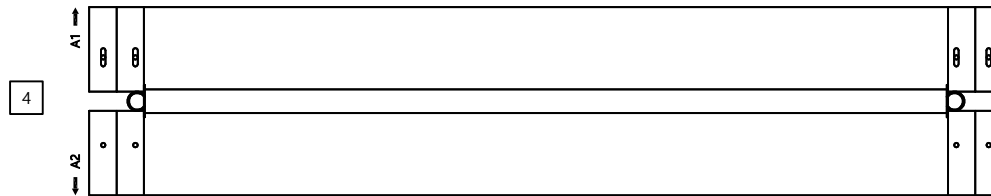
| 번호 | 신/구 | 부재명 | 손상현황 | 손상규모 | | | | 비고 |
|---|---|---|---|---|---|---|---|---|
| 1 | 신 | 신축이음 | 본체부식 | | 2.0 | | 1 m | 2.00 |
| 2 | 신 | 신축이음 | 본체부식 | | 2.0 | | 1 m | 2.00 |

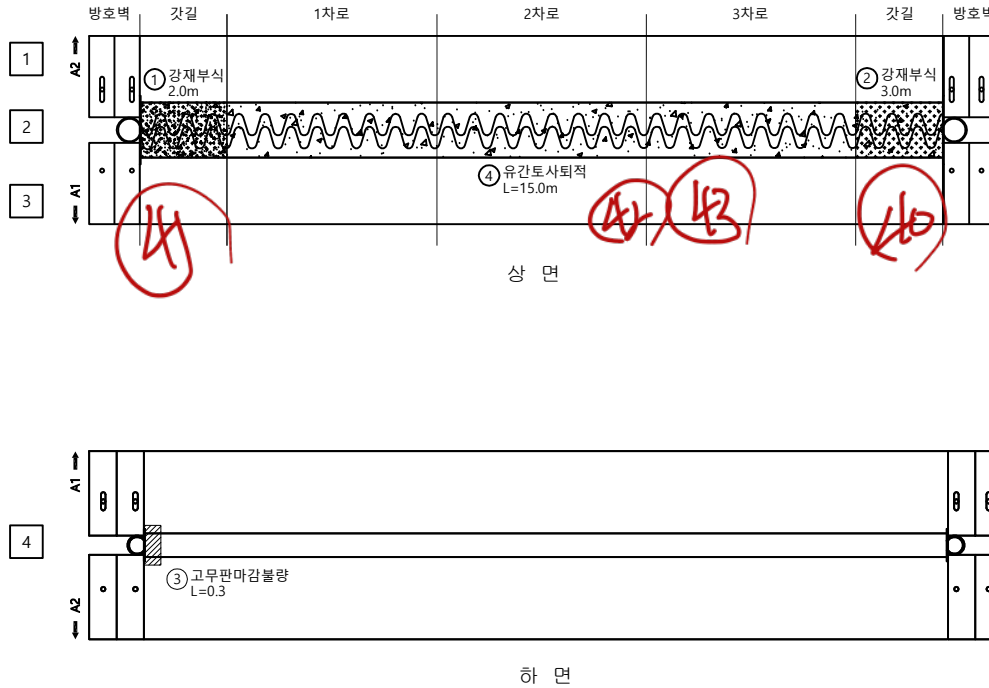
| 번호 | 신/구 | 부재명 | 손상현황 | 손상규모 | | | | 비고 |
|---|---|---|---|---|---|---|---|---|
| 1 | 신 | 신축이음 | 본체부식 | | 2.0 | | 1 | m 2.00 |
| 2 | 신 | 신축이음 | 본체부식 | | 3.0 | | 1 | m 3.00 |

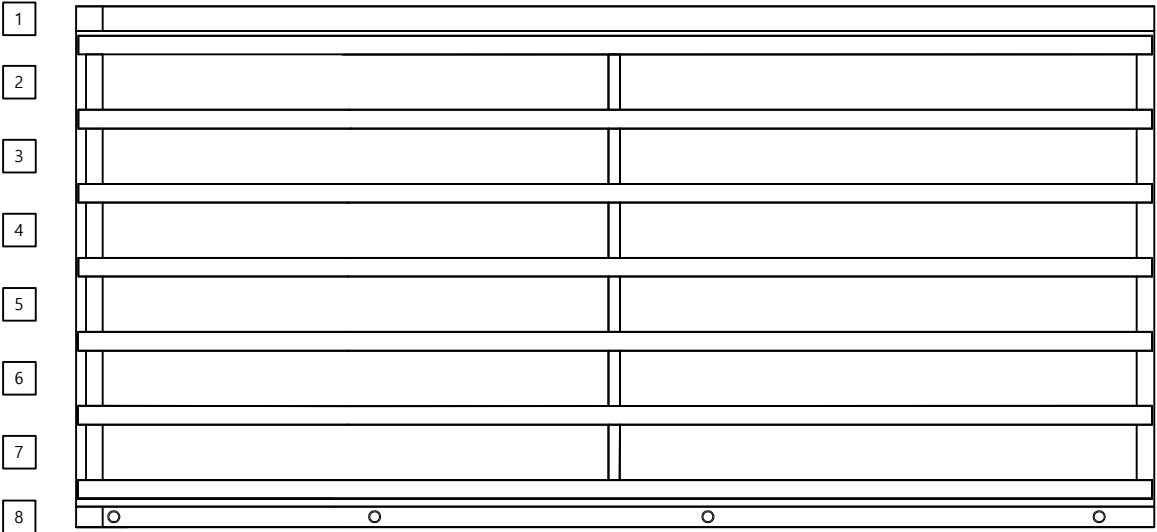
| 번호 | 신/구 | 부재명 | 손상현황 | 손상규모 | | | | | 비고 |
|---|---|---|---|---|---|---|---|---|---|
| 1 | 구 | 바닥판 | 균열 | 0.2 | 2.5 | 1 | m | 2.50 | |
| 2 | 신 | 바닥판 | 균열 | 0.1 | 1.5 | 1 | m | 1.50 | |

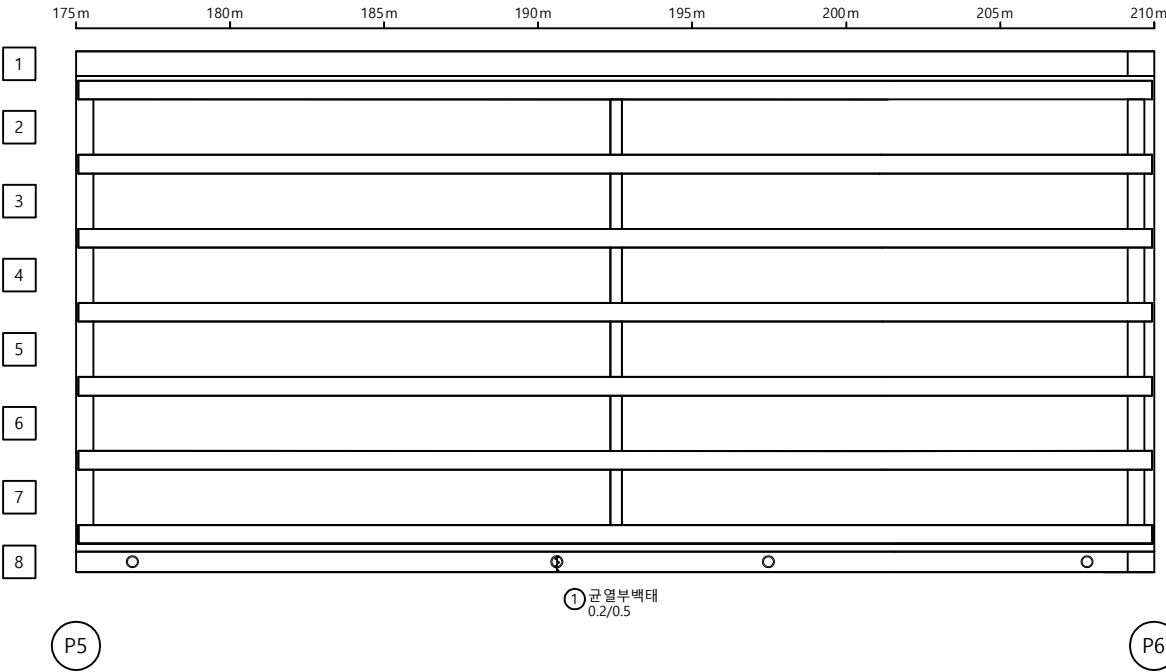
| 번호 | 신/구 | 부재명 | 손상현황 | 손상규모 | | | | | | 비고 |
|---|---|---|---|---|---|---|---|---|---|---|
| 1 | 구 | 배덕판 | 균열부백태 | 0.2 | 0.5 | | 1 | m | 0.50 | |

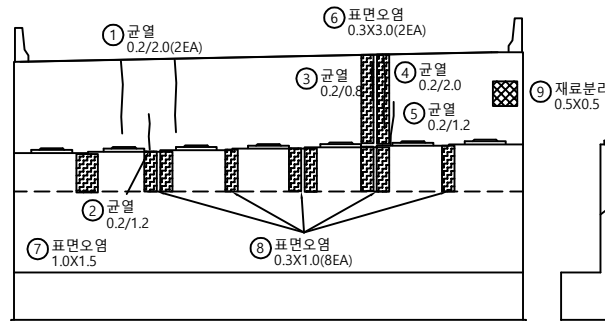
| 교대 | | | | | | | | | | | |
|---|---|---|---|---|---|---|---|---|---|---|--|
| 1 | 구 | 교대 | 균열 | 0.2 | 2.0 | | 2 | m | 4.00 | | |
| 2 | 구 | 교대 | 균열 | 0.2 | 1.2 | | 1 | m | 1.20 | | |
| 3 | 구 | 교대 | 균열 | 0.2 | 0.8 | | 1 | m | 0.80 | | |
| 4 | 구 | 교대 | 균열 | 0.2 | 2.0 | | 1 | m | 2.00 | | |
| 5 | 구 | 교대 | 균열 | 0.2 | 1.2 | | 1 | m | 1.20 | | |

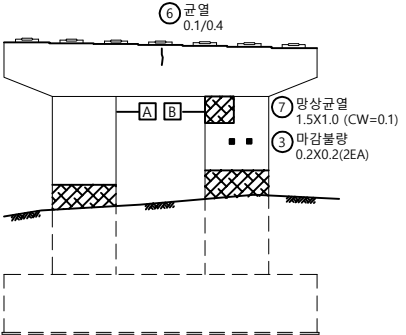
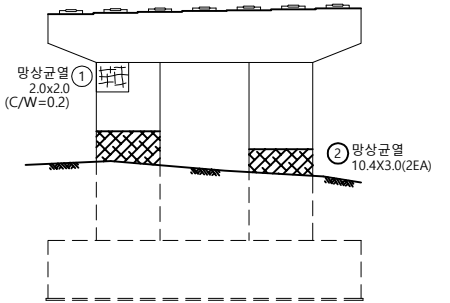
| 변호 | 신/구 | 부재명 | 손 상 현 경 | 손 상 규 모 | | | | | | 비고 |
|---|---|---|---|---|---|---|---|---|---|---|
| 1 | 구 | 교각 | 망상균열 | 0.2 | 2.0 | 2.0 | 1 | m <sup>2</sup> | 4.00 | |
| 2 | 구 | 교각 | 망상균열 | 0.2 | 10.4 | 3.0 | 2 | m <sup>2</sup> | 62.40 | |
| 4 | 구 | 교각 | 균열 | 0.2 | 2.0 | | 4 | m | 8.00 | |
| 6 | 구 | 교각 | 균열 | 0.1 | 0.4 | | 1 | m | 0.40 | |
| 7 | 구 | 교각 | 망상균열 | 0.1 | 1.0 | 1.5 | 1 | m <sup>2</sup> | 1.50 | |

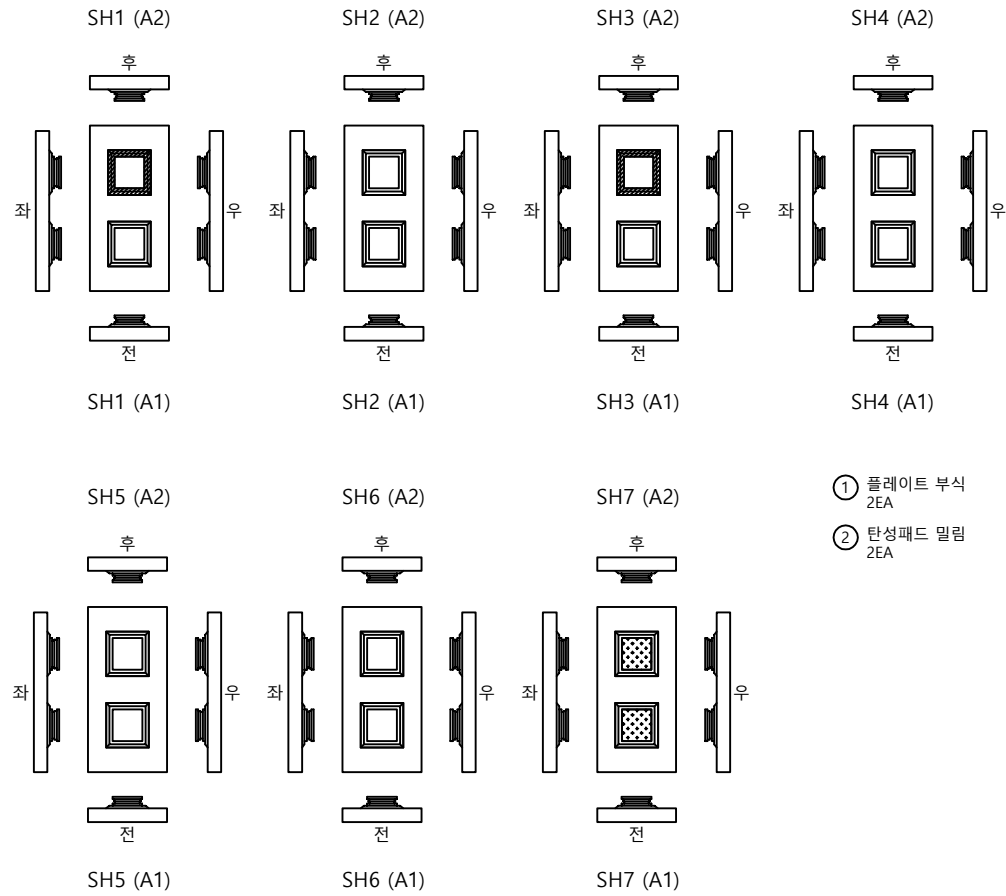
# 대라교(울산) 받침장치 P3

| 받침장치 | | | | | | | | | | |
|---|---|---|---|---|---|---|---|---|---|---|
| 1 | 구 | 교량받침 | 플레이트 부식 | | | | 2 | EA | 2.00 | |

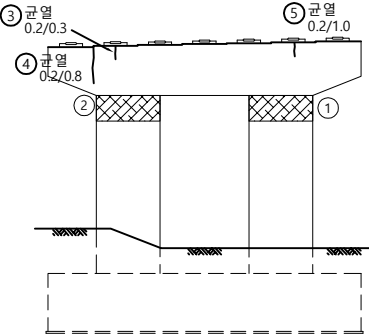
| 교각 | | | | | | | | | |
|---|---|---|---|---|---|---|---|---|---|
| 1 | 구 | 교각 | 망상균열 | 0.2 | 10.4 | 2.0 | 1 | m <sup>2</sup> | 20.80 |
| 2 | 구 | 교각 | 망상균열 | 0.2 | 10.4 | 2.0 | 1 | m <sup>2</sup> | 20.80 |
| 3 | 구 | 교각 | 균열 | 0.2 | 0.3 | | 1 | m | 0.30 |
| 4 | 구 | 교각 | 균열 | 0.2 | 0.8 | | 1 | m | 0.80 |
| 5 | 구 | 교각 | 균열 | 0.2 | 1.0 | | 1 | m | 1.00 |

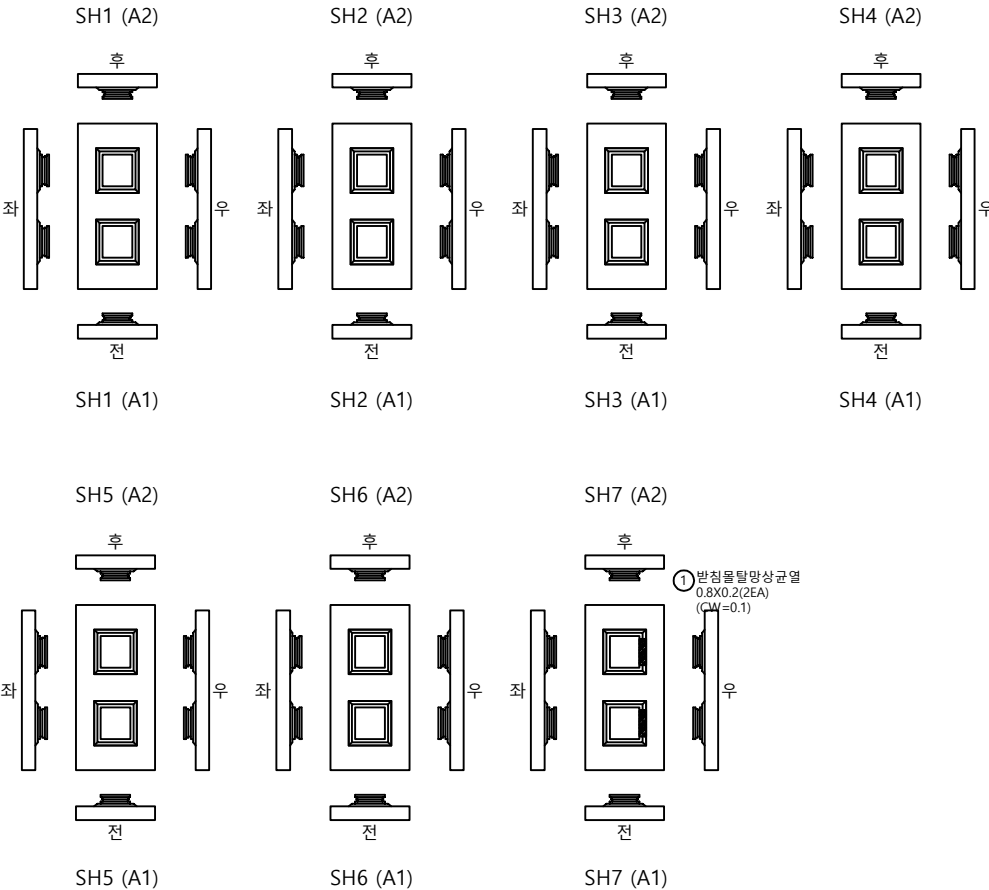
대라교(울산) 받침장치 P4

| 받침장치 | | | | | | | | | |
|---|---|---|---|---|---|---|---|---|---|
| 1 | 구 | 교량받침 | 받침물탈망상균열 | 0.1 | 0.8 | 0.2 | 2 | m <sup>2</sup> | 0.32 |

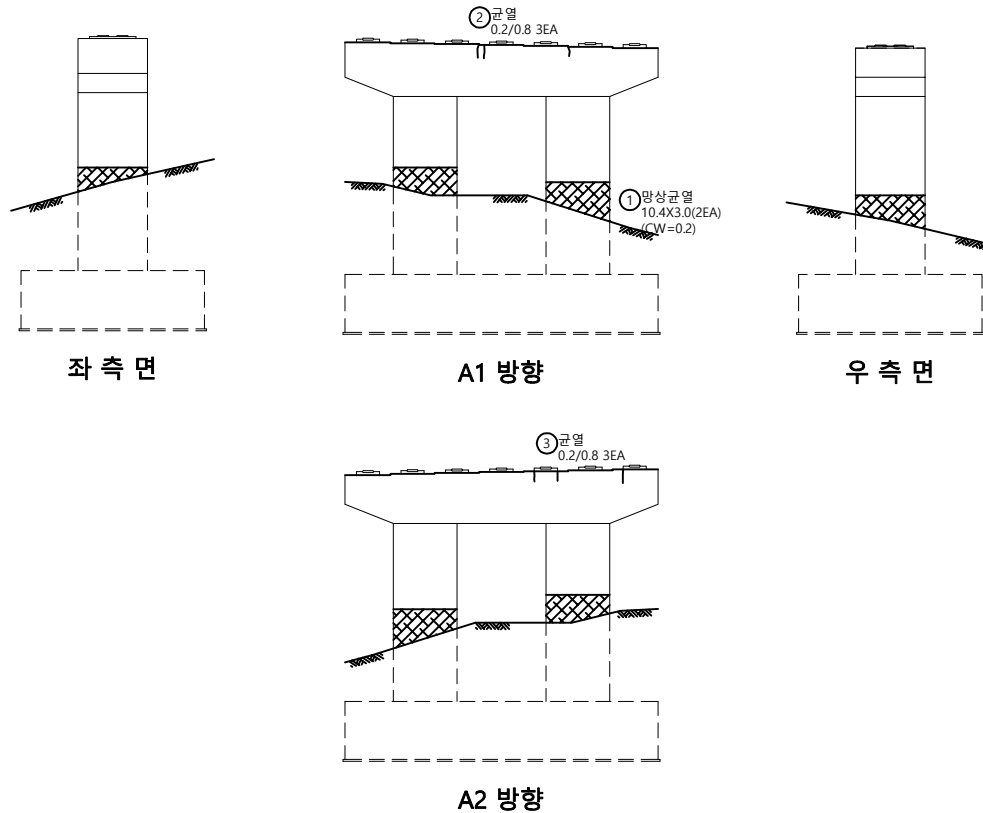
| 교각 | | | | | | | | | |
|---|---|---|---|---|---|---|---|---|---|
| 1 | 구 | 교각 | 광상균열 | 0.2 | 10.4 | 3.0 | 2 | m <sup>2</sup> | 62.40 |
| 2 | 구 | 교각 | 균열 | 0.2 | 0.8 | | 3 | m | 2.40 |
| 3 | 구 | 교각 | 균열 | 0.2 | 0.8 | | 3 | m | 2.40 |

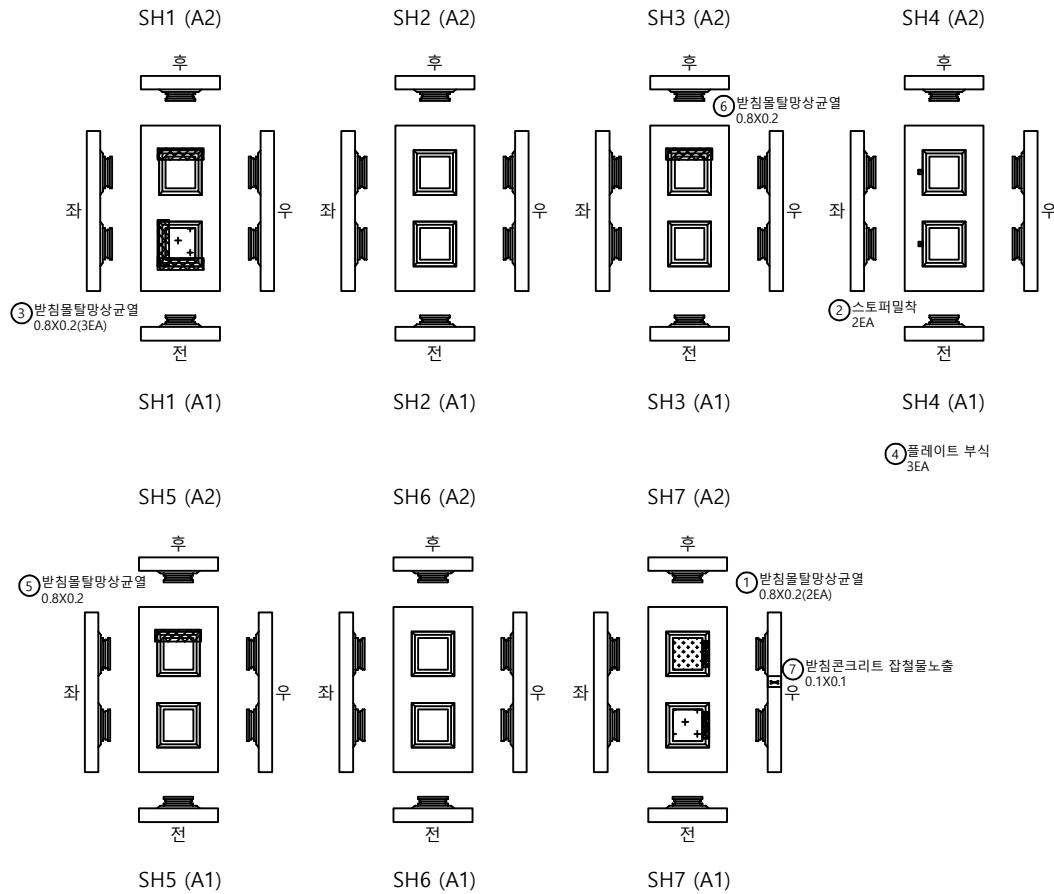
| 번호 | 신/구 | 부재명 | 손 상 현 황 | 손 상 규 모 | | | | | 비고 |
|---|---|---|---|---|---|---|---|---|---|
| 1 | 구 | 교량받침 | 받침옹달 명상균열 | 0.1 | 0.8 | 0.2 | 2 | m | 0.32 |
| 3 | 신 | 교량받침 | 받침옹달 명상균열 | 0.1 | 0.8 | 0.2 | 3 | m | 0.48 |
| 4 | 신 | 교량받침 | 플레이트 부식 | | | | 3 | EA | 3.00 |
| 5 | 신 | 교량받침 | 받침옹달 명상균열 | 0.1 | 0.8 | 0.2 | 1 | m | 0.16 |
| 6 | 신 | 교량받침 | 받침옹달 명상균열 | 0.1 | 0.8 | 0.2 | 1 | m | 0.16 |

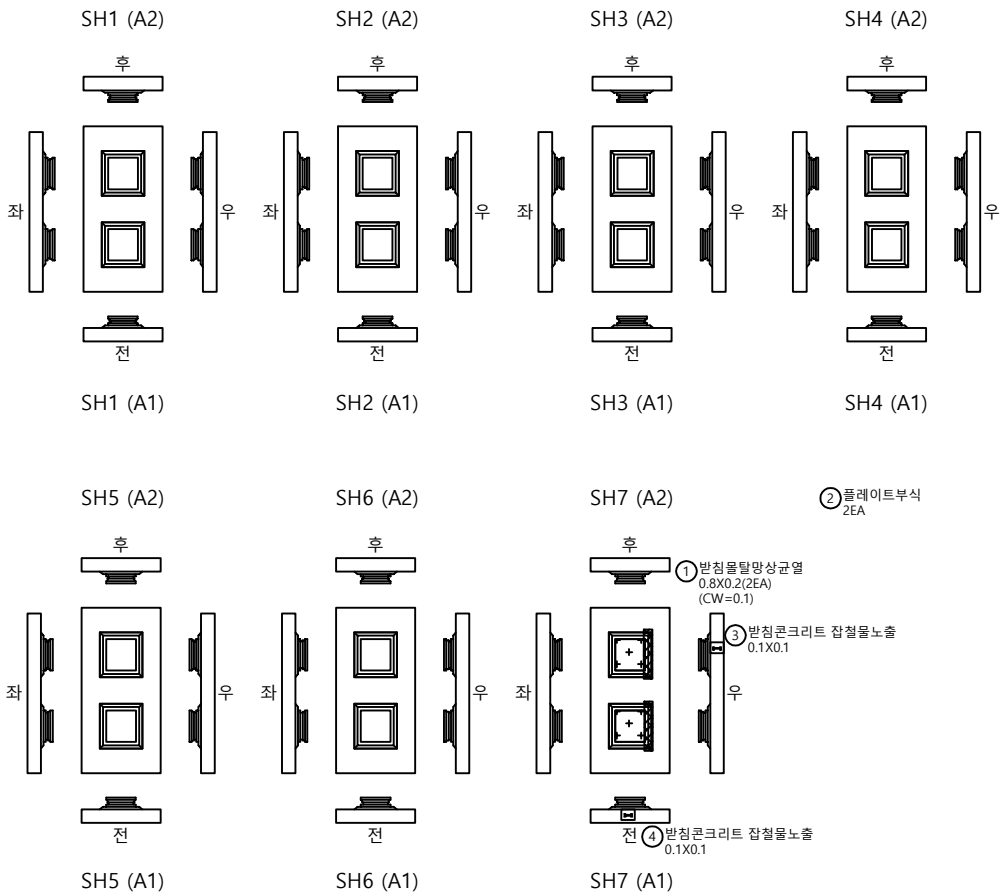
| 번호 | 신/구 | 부재명 | 손 상 현 경 | 손 상 규 모 | | | | | 비고 |
|---|---|---|---|---|---|---|---|---|---|
| 1 | 신 | 교량받침 | 받침물탈 망상균열 | 0.1 | 0.8 | 0.2 | 2 | ㎡ | 0.32 |
| 2 | 신 | 교량받침 | 플레이트 부식 | | | | 2 | EA | 2.00 |

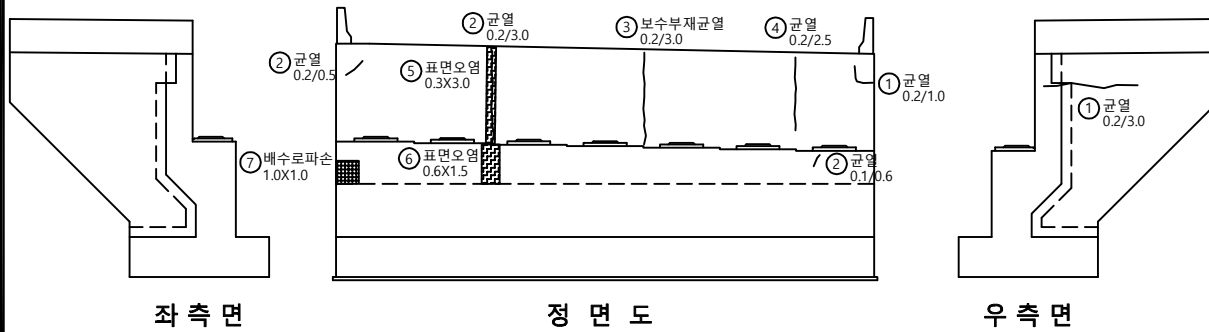
# 대라교(울산) 교대 A2

| 교대 | | | | | | | | | |
|---|---|---|---|---|---|---|---|---|---|
| 1 | 구 | 교대 | 균열 | 0.2 | 1.0 | | 1 | m | 1.00 |
| 2 | 구 | 교대 | 균열 | 0.2 | 3.0 | | 1 | m | 3.00 |
| 3 | 구 | 교대 | 보수부재균열 | 0.2 | 3.0 | | 1 | m | 3.00 |
| 4 | 구 | 교대 | 균열 | 0.2 | 2.5 | | 1 | m | 2.50 |
| 8 | 신 | 교대 | 균열 | 0.2 | 0.5 | | 1 | m | 0.50 |
| 9 | 신 | 교대 | 균열 | 0.1 | 0.6 | | 1 | m | 0.60 |
| 10 | 신 | 교대 | 균열 | 0.2 | 3.0 | | 1 | m | 3.00 |

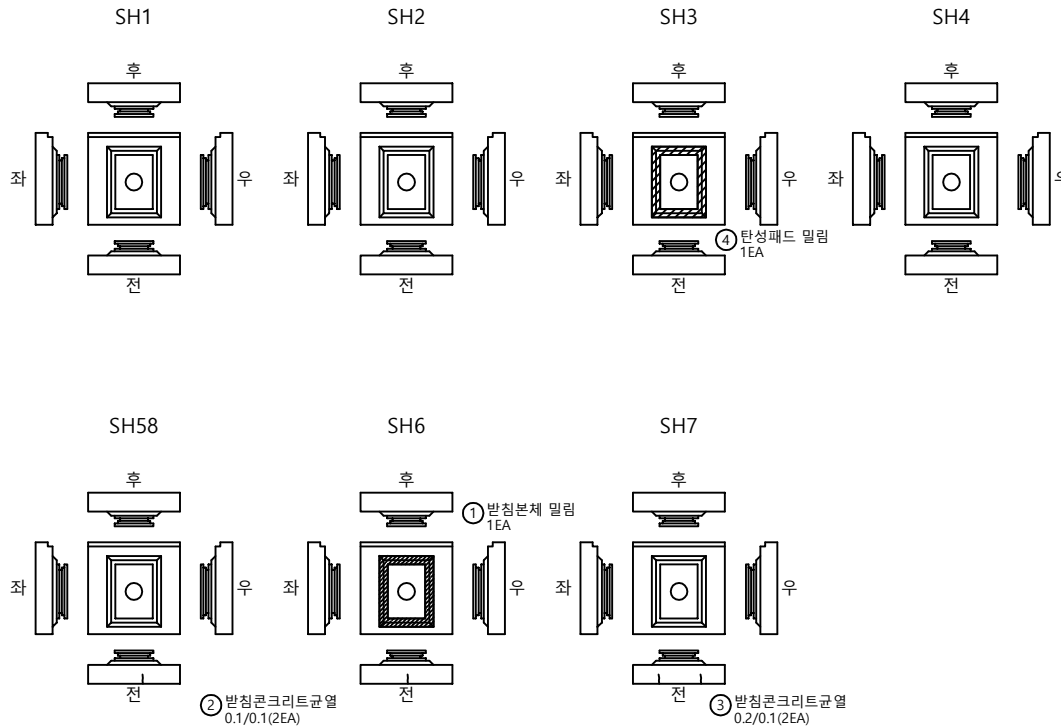
| 번호 | 신/구 | 부재명 | 손 상 현 경 | 손 상 규 모 | | | | | 비고 |
|---|---|---|---|---|---|---|---|---|---|
| 2 | 구 | 교량받침 | 받침콘크리트 균열 | 0.1 | 0.1 | | 2 | m | 0.20 |
| 3 | 구 | 교량받침 | 받침콘크리트 균열 | 0.2 | 0.1 | | 2 | m | 0.20 |
