대라교(울산) 교면포장 S1

## 손상물량표

2023년 부산울산고속도로 정밀안전점검 및 성능평가용역

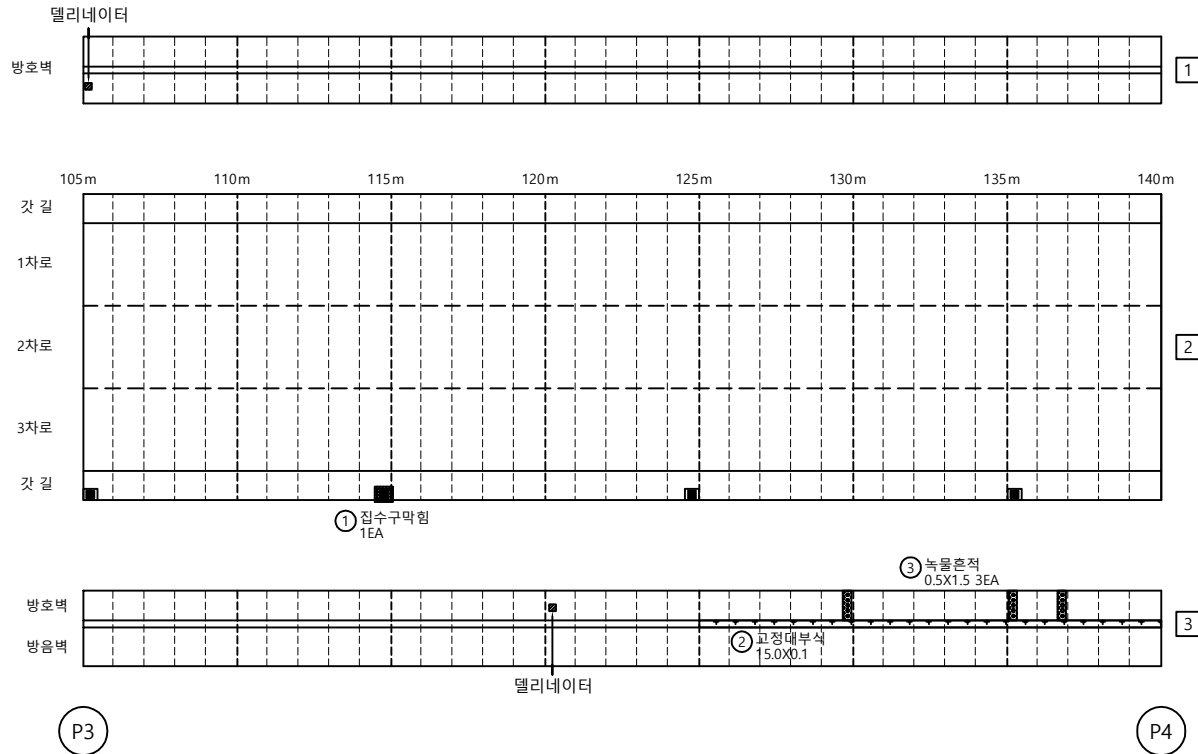
# 대라교(울산) 교면포장 S4

| 번호 | 신/구 | 부재명 | 손상현황 | 손상규모 | | | | | 비고 |
|---|---|---|---|---|---|---|---|---|---|
| 1 | 구 | 배수시설 | 점수구 막힘 | | | | 1 | EA | 1.00 |
| 2 | 신 | 방호벽 | 고정대 부식 | | 15.0 | 0.1 | 1 | m | 1.50 |
| 3 | 구 | 방호벽 | 녹물흔적 | | 0.5 | 1.5 | 3 | m | 2.25 |

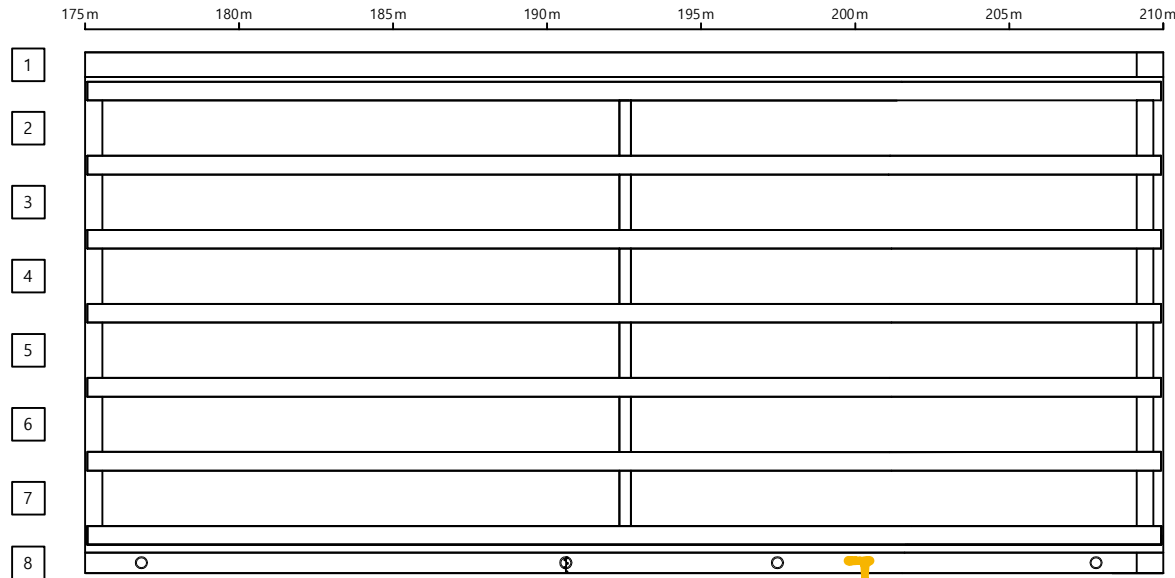
① 균열부백태  
0.2/0.5

| 번호 | 신/구 | 부재명 | 손상현황 | 손상규모 | | | | | | 비고 |
|---|---|---|---|---|---|---|---|---|---|---|
| 1 | 구 | 바닥판 | 균열부백태 | 0.2 | 0.5 | | 1 | m | 0.50 | |

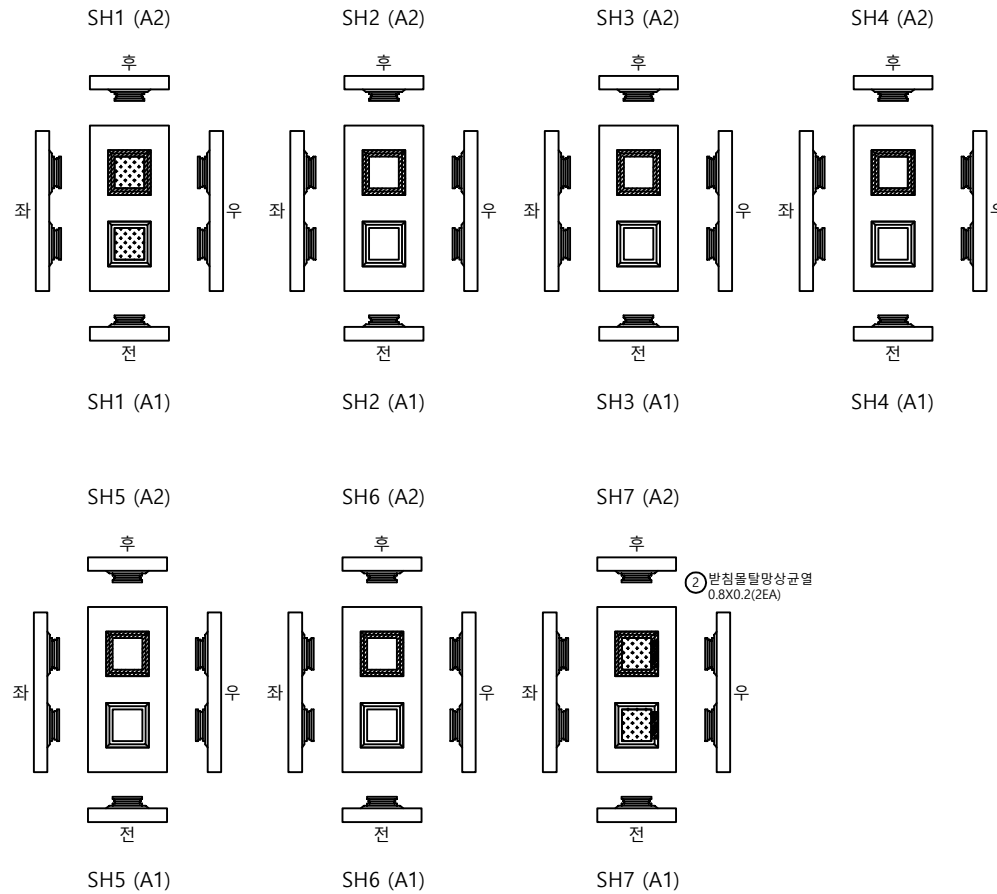
| 번호 | 신/구 | 부재명 | 손상현황 | 손상규모 | | | | | 비고 |
|---|---|---|---|---|---|---|---|---|---|
| 2 | 구 | 교량받침 | 받침물탈 망상균열 | 0.1 | 0.8 | 0.2 | 2 | m | 0.32 |
| 3 | 구 | 교량받침 | 플레이트 부식 | | | | 4 | EA | 4.00 |

- ① 받침본체밀림  
7EA
- ③ 플레이트 부식  
4EA
