## 대라교(울산) 교면포장 S1

2023년 부산울산고속도로 정밀안전점검 및 성능평가용역

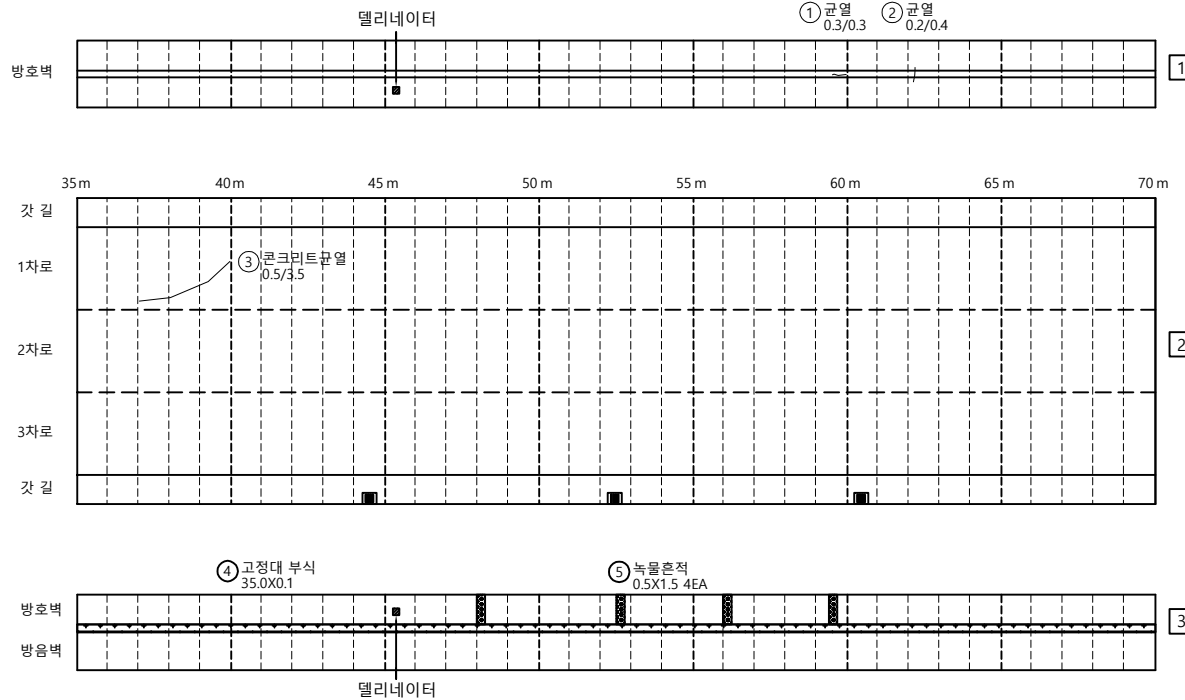
# 대라교(울산) 교면포장 S2

| 번호 | 신/구 | 부재명 | 손 상 현 황 | 손 상 규 모 | | | | | 비고 |
|---|---|---|---|---|---|---|---|---|---|
| 1 | 구 | 방호벽 | 균열 | 0.3 | 0.3 | | 1 | m | 0.30 |
| 2 | 구 | 방호벽 | 균열 | 0.2 | 0.4 | | 1 | m | 0.40 |
| 3 | 구 | 교면포장 | 포장균열 | 0.5 | 3.5 | | 1 | m | 3.50 |
| 4 | 신 | 방호벽 | 고정대 부식 | | 35.0 | 0.1 | 1 | m | 3.50 |
| 5 | 신 | 방호벽 | 녹물흔적 | | 0.5 | 1.5 | 4 | m | 3.00 |

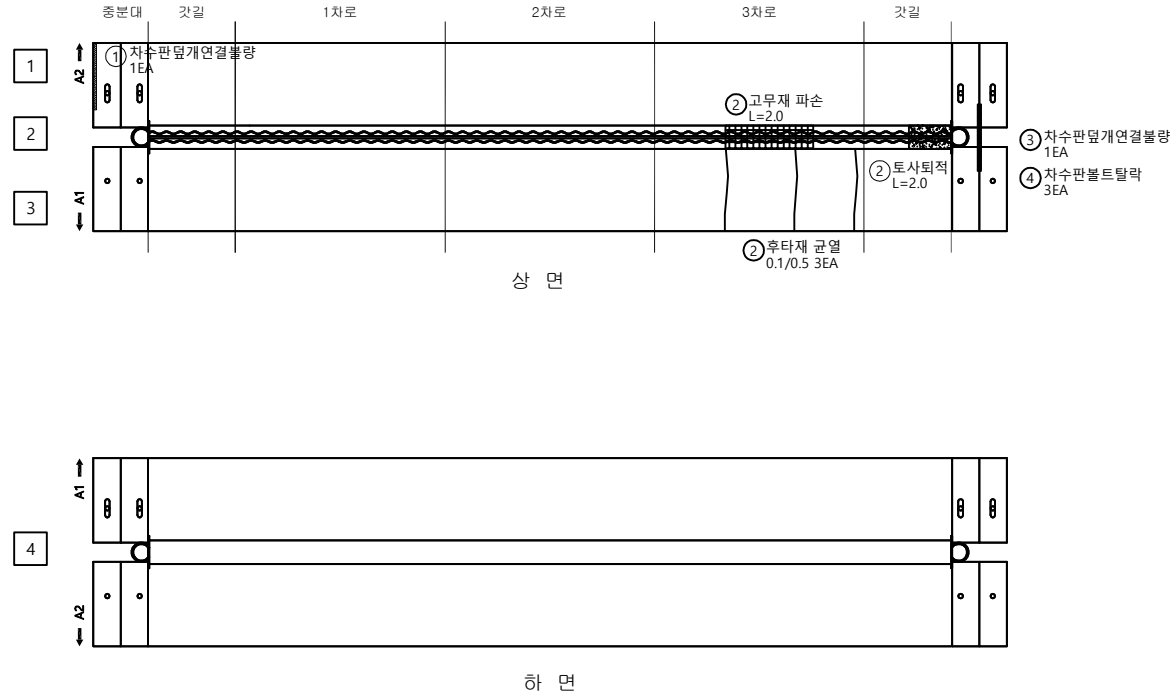
# 대라교(울산) 신축이음 A1

| 신축이음 | | | | | | | | | |
|---|---|---|---|---|---|---|---|---|---|
| 6 | 신 | 신축이음 | 후타재 균열 | 0.1 | 0.5 | | 3 | m | 1.50 |

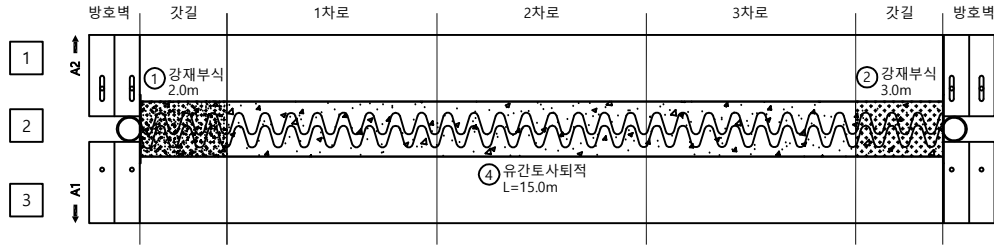
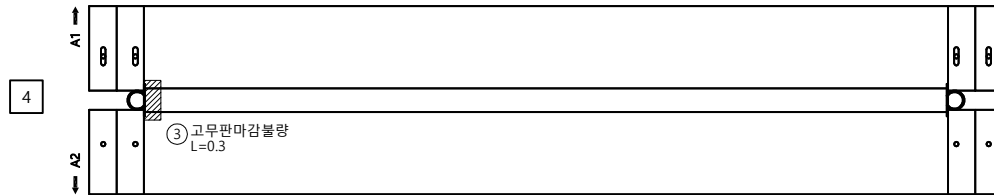
# 대라교(울산) 신축이음 A2

| 번호 | 신/구 | 부재명 | 손상현황 | 손상규모 | | | | 비고 |
|---|---|---|---|---|---|---|---|---|
| 1 | 신 | 신축이음 | 본체부식 | | 2.0 | | 1 | m |
| 2 | 신 | 신축이음 | 본체부식 | | 3.0 | | 1 | m |

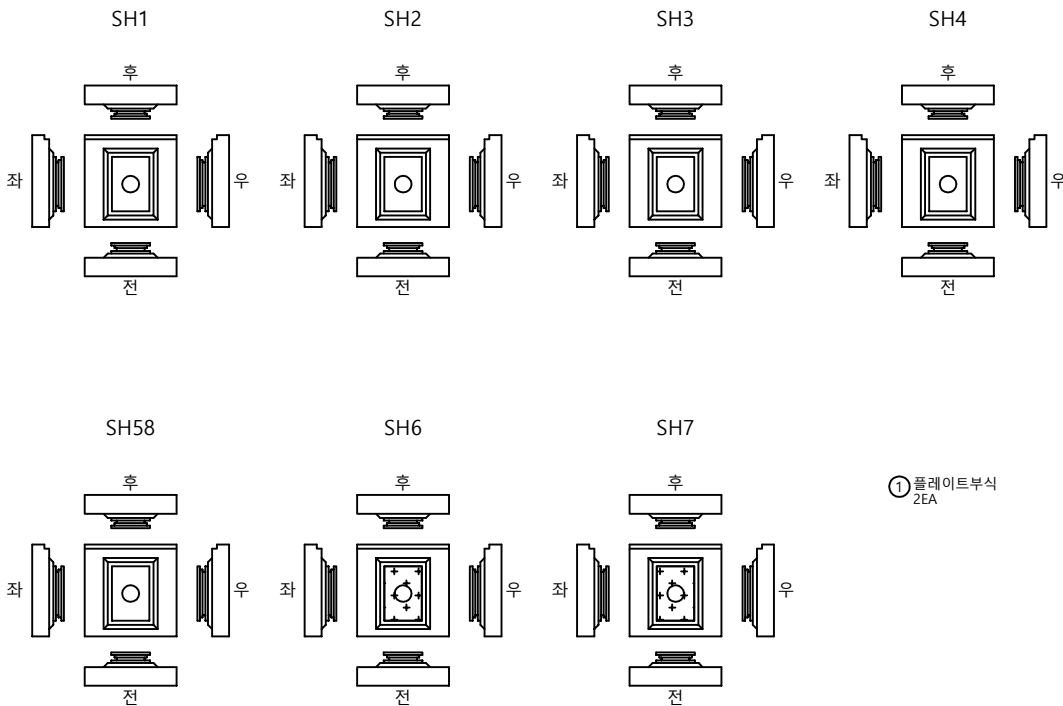
대라교(울산) 받침장치 A1

| 받침장치 | | | | | | | | | | |
|---|---|---|---|---|---|---|---|---|---|---|
| 1 | 신 | 교량받침 | 플레이트 부식 | | | | 2 | EA | 2.00 | |

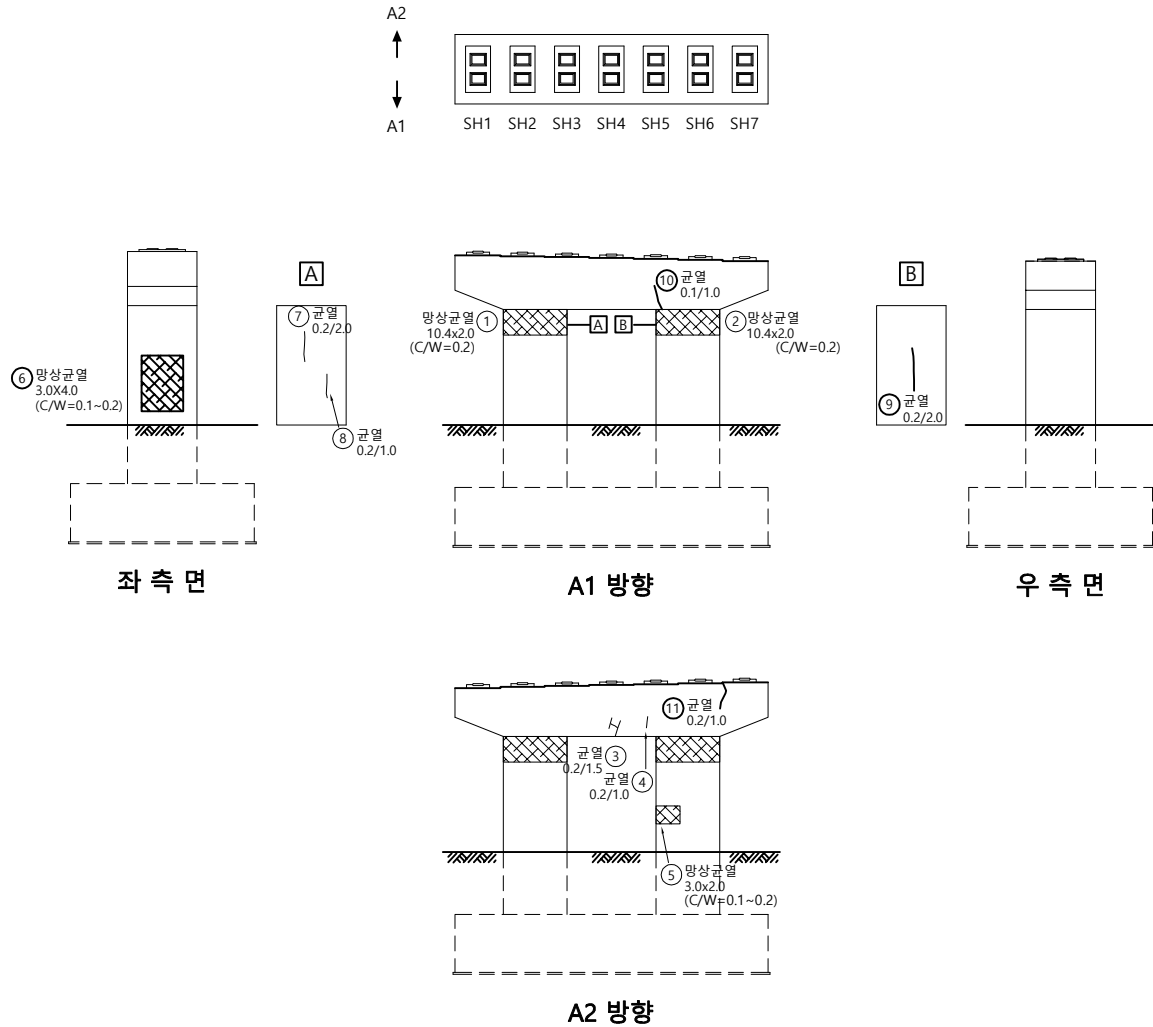
# 대라교(울산) 교각 P2

| 교각 | | | | | | | | | | |
|---|---|---|---|---|---|---|---|---|---|---|
| 1 | 구 | 교각 | 망상균열 | 0.2 | 10.4 | 2.0 | 1 | ㎡ | 20.80 | |
| 2 | 구 | 교각 | 망상균열 | 0.2 | 10.4 | 2.0 | 1 | ㎡ | 20.80 | |
| 3 | 구 | 교각 | 균열 | 0.2 | 1.5 | | 1 | m | 1.50 | |
| 4 | 구 | 교각 | 균열 | 0.2 | 1.0 | | 1 | m | 1.00 | |
| 5 | 구 | 교각 | 망상균열 | 0.2 | 3.0 | 2.0 | 1 | ㎡ | 6.00 | |
| 6 | 구 | 교각 | 망상균열 | 0.2 | 3.0 | 4.0 | 1 | ㎡ | 12.00 | |
| 7 | 구 | 교각 | 균열 | 0.2 | 2.0 | | 1 | m | 2.00 | |
| 8 | 구 | 교각 | 균열 | 0.2 | 1.0 | | 1 | m | 1.00 | |
| 9 | 구 | 교각 | 균열 | 0.2 | 2.0 | | 1 | m | 2.00 | |
| 10 | 신 | 교각 | 균열 | 0.1 | 1.0 | | 1 | m | 1.00 | |
| 11 | 신 | 교각 | 균열 | 0.2 | 1.0 | | 1 | m | 1.00 | |

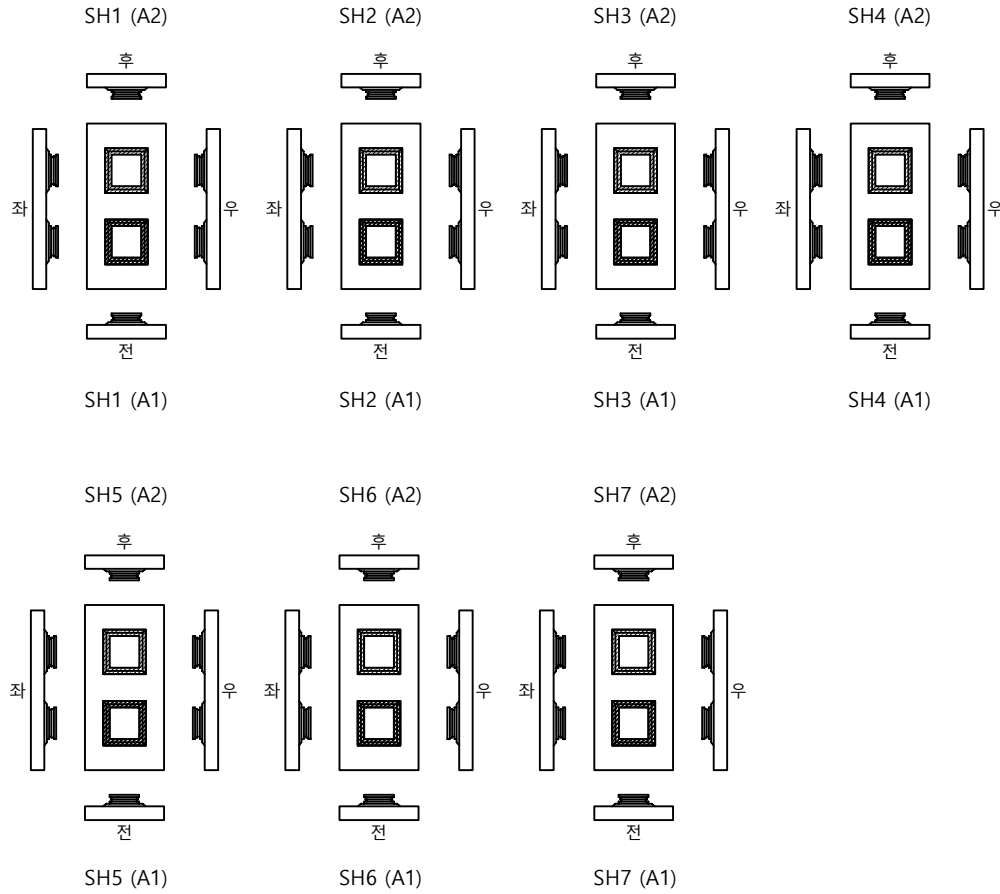
# 대라교(울산) 받침장치 P2

① 받침본체 밀림  
14EA

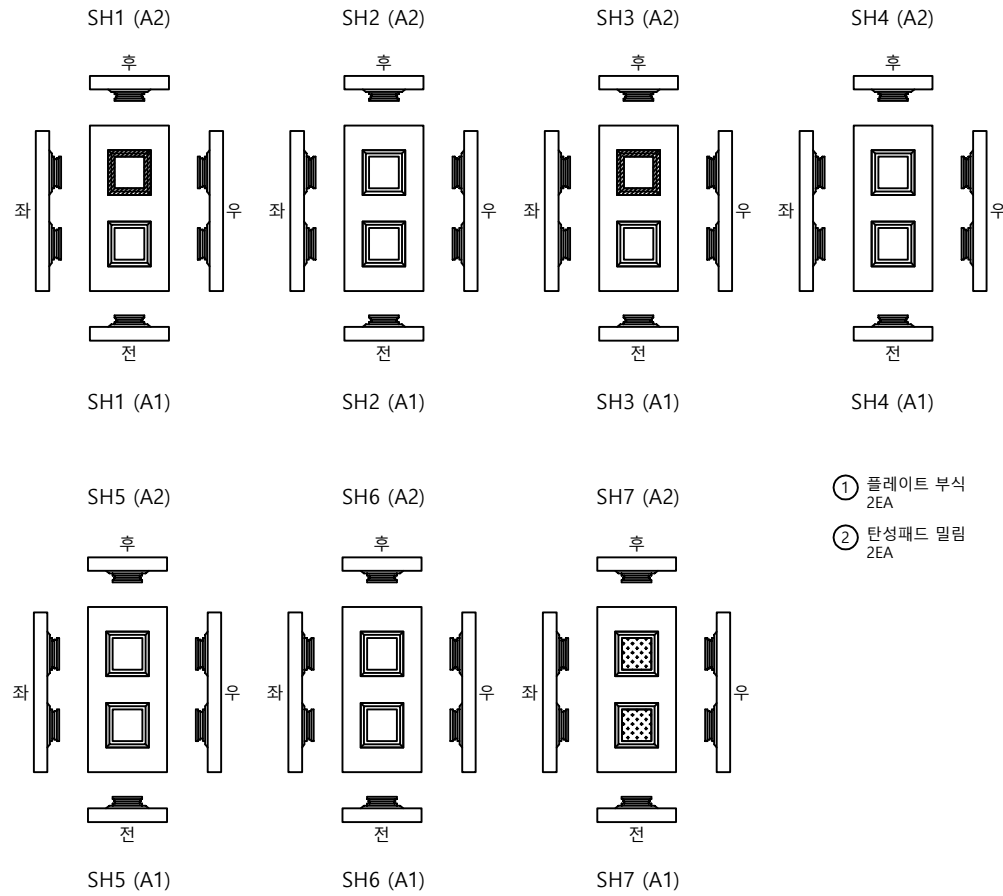
# 대라교(울산) 받침장치 P3

| 받침장치 | | | | | | | | | |
|---|---|---|---|---|---|---|---|---|---|
| 1 | 구 | 교량받침 | 플레이트 부식 | | | | 2 | EA | 2.00 |

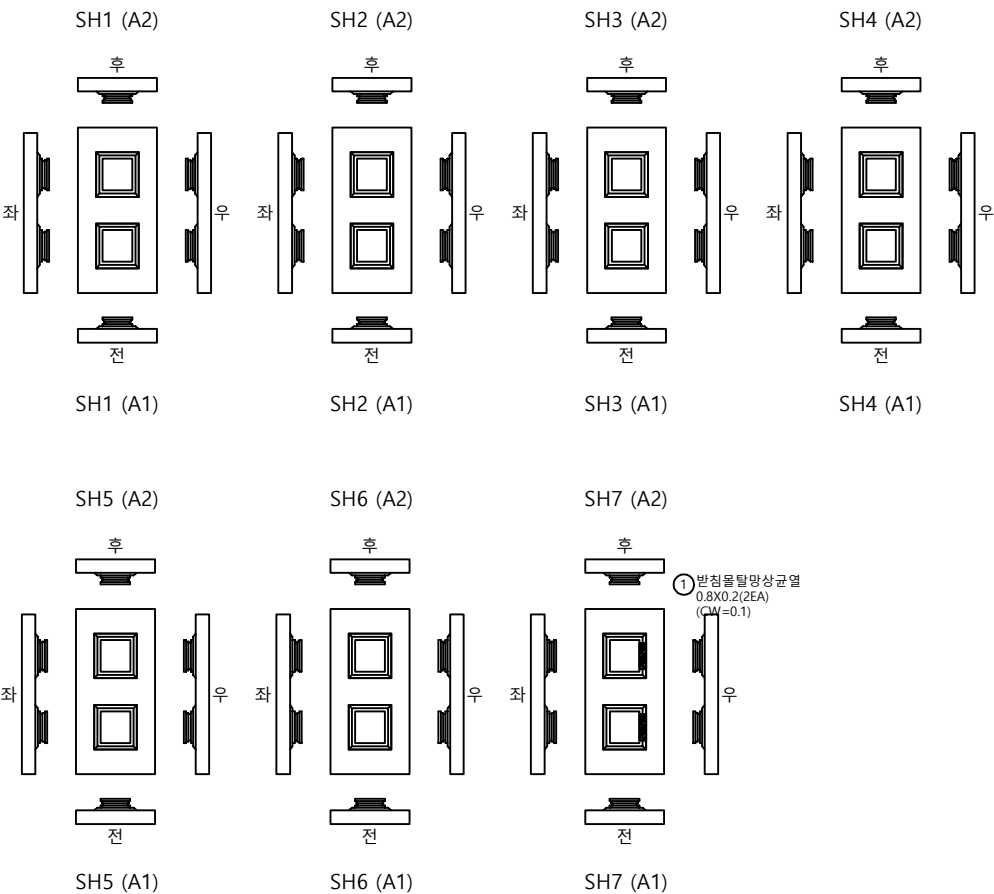
대라교(울산) 받침장치 P4

| 번호 | 신/구 | 부재명 | 손 상 현 황 | 손 상 규 모 | | | | | | 비고 |
|---|---|---|---|---|---|---|---|---|---|---|
| 1 | 구 | 교량받침 | 받침물탈 망상균열 | 0.1 | 0.8 | 0.2 | 2 | m <sup>2</sup> | 0.32 | |

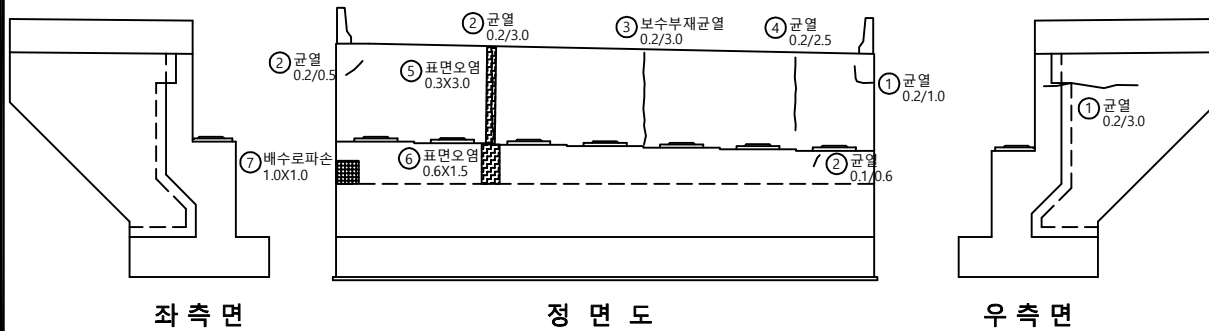
# 대라교(울산) 교대 A2

| 교대 | | | | | | | | | | |
|---|---|---|---|---|---|---|---|---|---|---|
| 1 | 구 | 교대 | 균열 | 0.2 | 1.0 | | 1 | m | 1.00 | |
| 2 | 구 | 교대 | 균열 | 0.2 | 3.0 | | 1 | m | 3.00 | |
| 3 | 구 | 교대 | 보수부재균열 | 0.2 | 3.0 | | 1 | m | 3.00 | |
| 4 | 구 | 교대 | 균열 | 0.2 | 2.5 | | 1 | m | 2.50 | |
| 8 | 신 | 교대 | 균열 | 0.2 | 0.5 | | 1 | m | 0.50 | |
| 9 | 신 | 교대 | 균열 | 0.1 | 0.6 | | 1 | m | 0.60 | |
| 10 | 신 | 교대 | 균열 | 0.2 | 3.0 | | 1 | m | 3.00 | |
