# 대라교(울산) 교면포장 S1

2023년 부산울산고속도로 정밀안전점검 및 성능평가용역

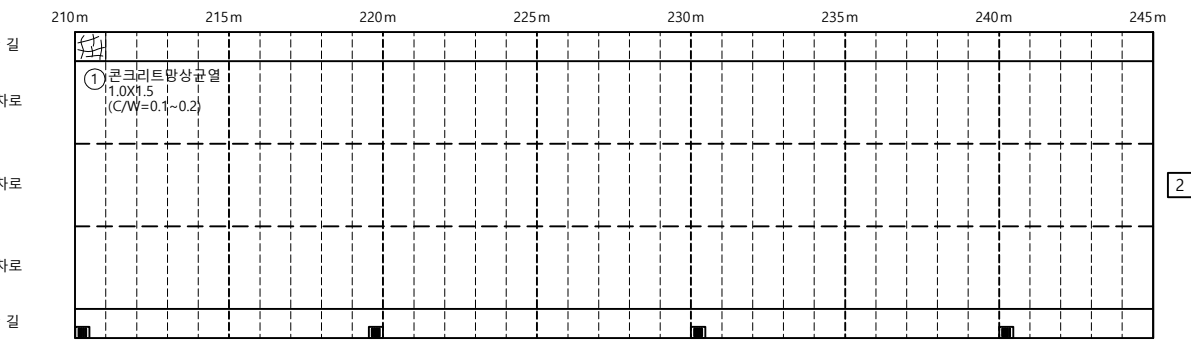
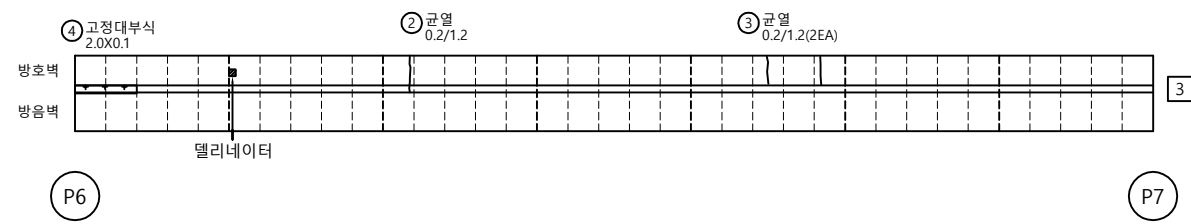
| 교면포장 | | | | | | | | | |
|---|---|---|---|---|---|---|---|---|---|
| 1 | 구 | 교면포장 | 포장 망상균열 | 0.2 | 1.0 | 1.5 | 1 | m <sup>2</sup> | 1.50 |
| 2 | 구 | 방호벽 | 균열 | 0.2 | 1.2 | | 1 | m | 1.20 |
| 3 | 구 | 방호벽 | 균열 | 0.2 | 1.2 | | 2 | m | 2.40 |
| 4 | 신 | 방호벽 | 고정대 부식 | | 2.0 | 0.1 | 1 | m <sup>2</sup> | 0.20 |

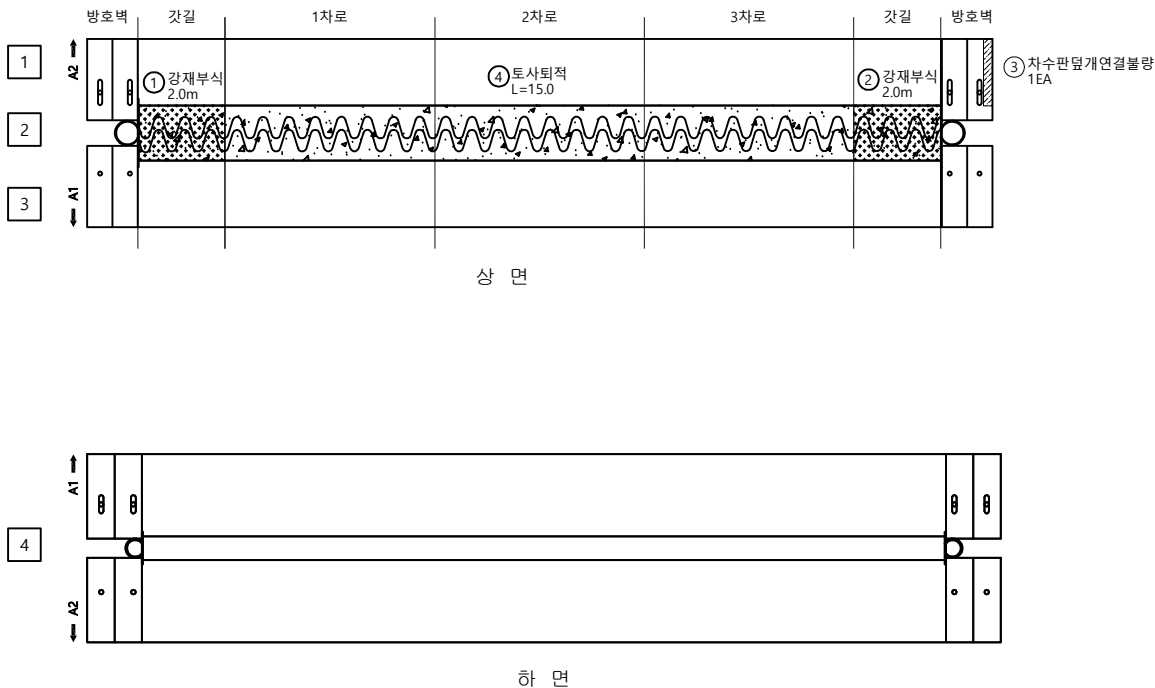
대라교(울산) 신축이음 P6

| 신축이음 | | | | | | | | | |
|---|---|---|---|---|---|---|---|---|---|
| 1 | 신 | 신축이음 | 본체부식 | | 2.0 | | 1 | m | 2.00 |
| 2 | 신 | 신축이음 | 본체부식 | | 2.0 | | 1 | m | 2.00 |

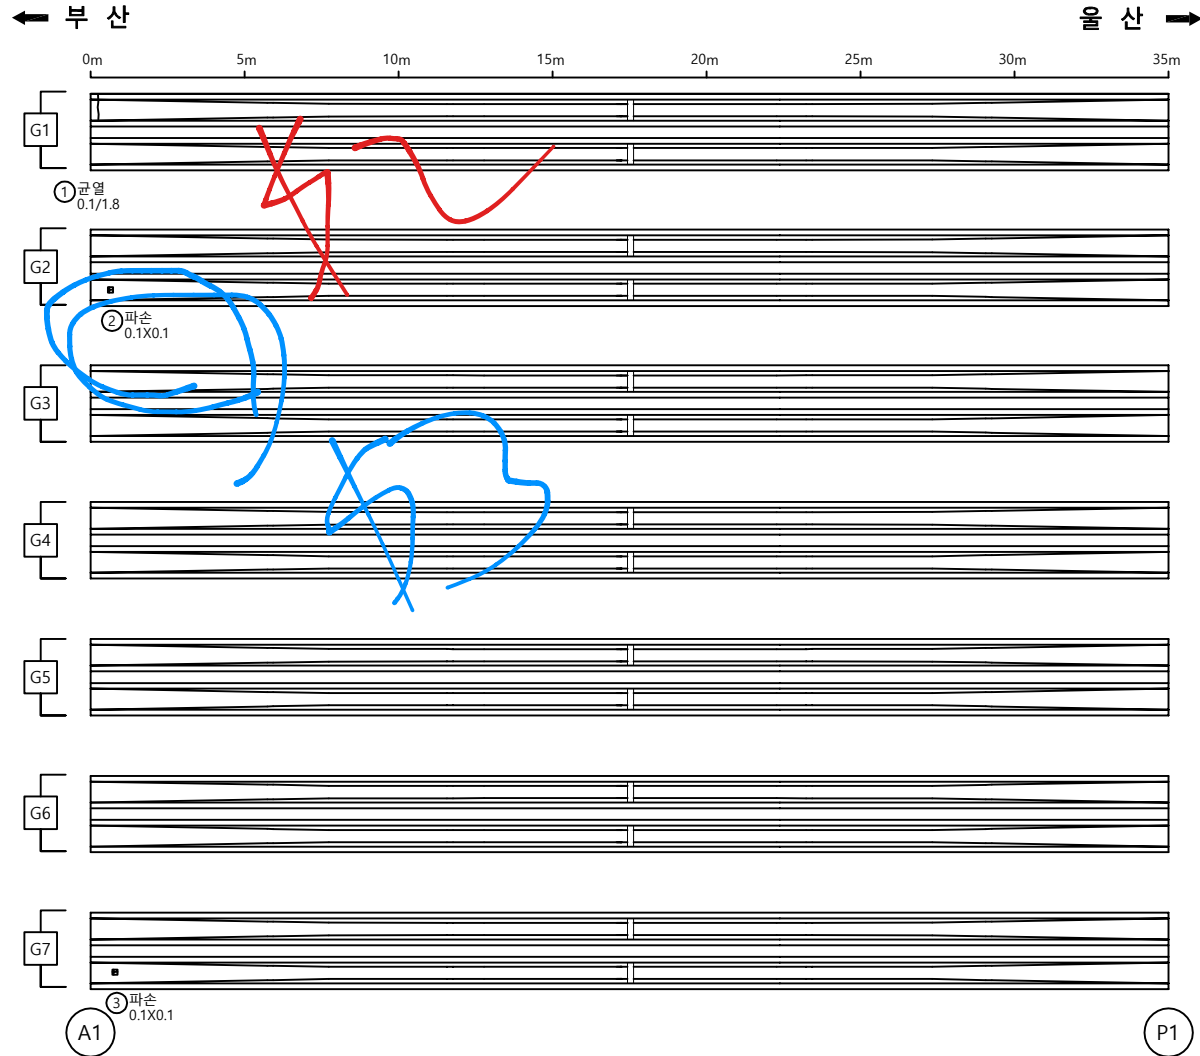
# 대라교(울산) 거더 S1

| 거더 S1 | | | | | | | | | |
|---|---|---|---|---|---|---|---|---|---|
| 1 | 구 | 거더 | 균열 | 0.1 | 1.8 | | 1 | m | 1.80 |

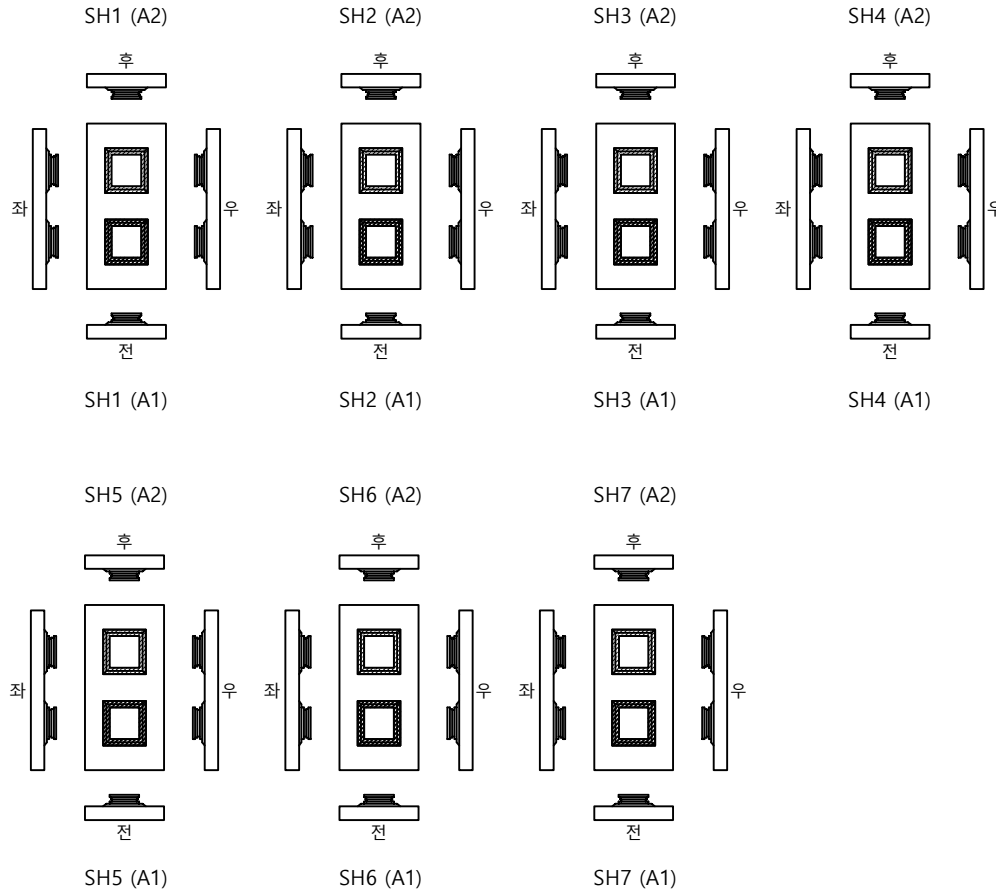
# 대라교(울산) 받침장치 P2

① 받침본체 밀림  
14EA

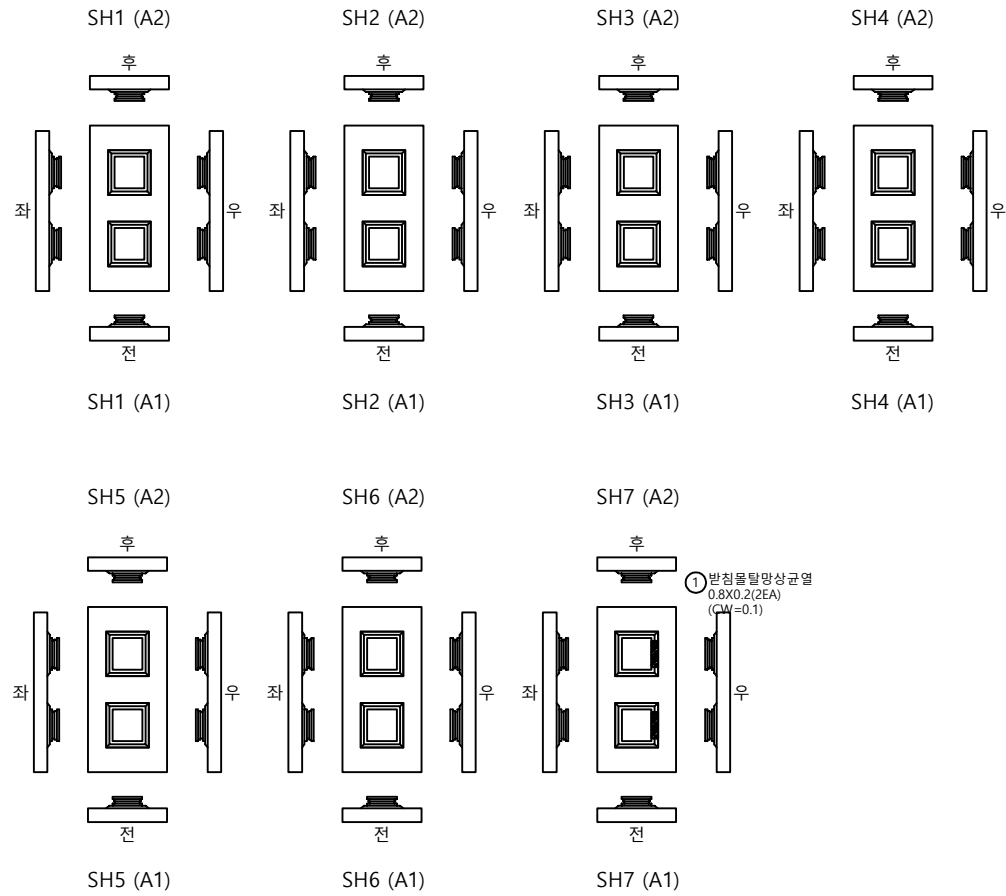
# 대라교(울산) 받침장치 P4

| 받침장치 | | | | | | | | | |
|---|---|---|---|---|---|---|---|---|---|
| 1 | 구 | 교량받침 | 받침물탈망상균열 | 0.1 | 0.8 | 0.2 | 2 | m <sup>2</sup> | 0.32 |

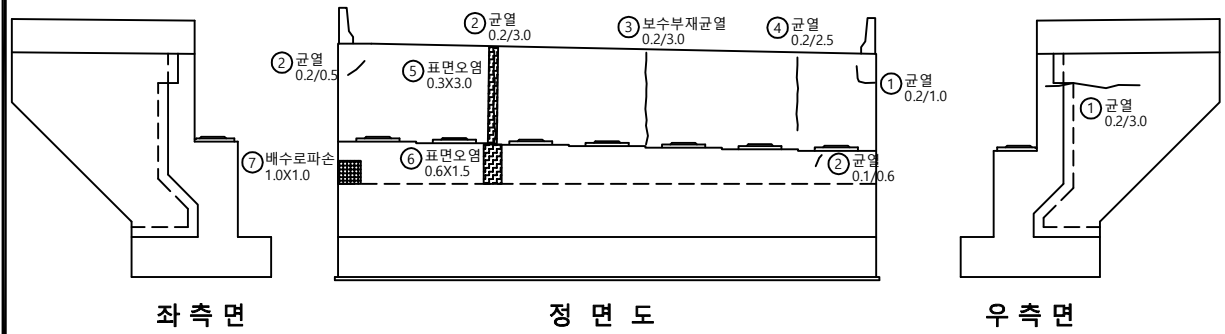
대라교(울산) 교대 A2

| 교대 | | | | | | | | | |
|---|---|---|---|---|---|---|---|---|---|
| 1 | 구 | 교대 | 균열 | 0.2 | 1.0 | | 1 | m | 1.00 |
| 2 | 구 | 교대 | 균열 | 0.2 | 3.0 | | 1 | m | 3.00 |
| 3 | 구 | 교대 | 보수부재균열 | 0.2 | 3.0 | | 1 | m | 3.00 |
| 4 | 구 | 교대 | 균열 | 0.2 | 2.5 | | 1 | m | 2.50 |
| 8 | 신 | 교대 | 균열 | 0.2 | 0.5 | | 1 | m | 0.50 |
| 9 | 신 | 교대 | 균열 | 0.1 | 0.6 | | 1 | m | 0.60 |
| 10 | 신 | 교대 | 균열 | 0.2 | 3.0 | | 1 | m | 3.00 |
