# 대라교(울산) 교면포장 S1

2023년 부산울산고속도로 정밀안전점검 및 성능평가용역

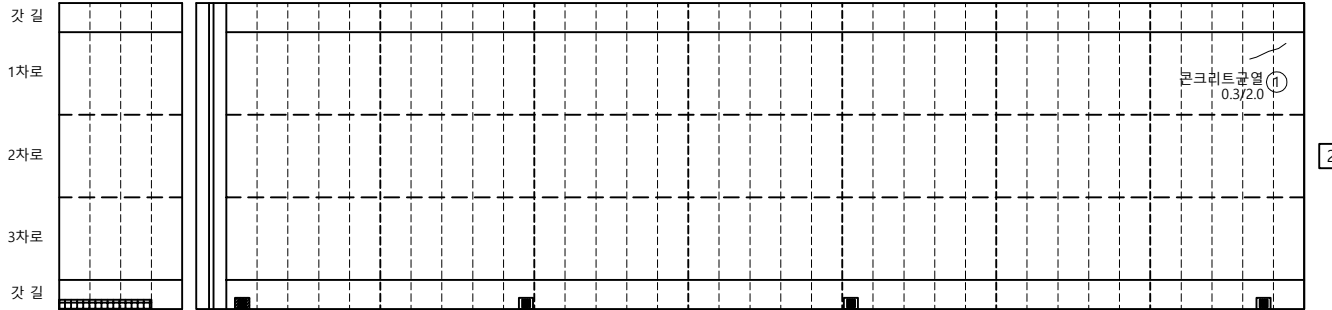
S1

| 번호 | 신/구 | 부재명 | 손 상 현 황 | 손 상 규 모 | | | | | 비고 |
|---|---|---|---|---|---|---|---|---|---|
| 1 | 구 | 교면포장 | 모래균열 | 0.3 | 2.0 | | 1 | m | 2.00 |
| 2 | 구 | 방호벽 | 균열 | 0.2 | 1.0 | | 2 | m | 2.00 |
| 3 | 구 | 방호벽 | 균열 | 0.3 | 4.5 | | 1 | m | 4.50 |
| 4 | 구 | 방호벽 | 균열 | 0.3 | 10.0 | | 1 | m | 10.00 |
| 5 | 구 | 교면포장 | 백라 | | 3.0 | 0.3 | 1 | m | 0.90 |
| 6 | 구 | 교면포장 | 침수구 막힘 | | | | 1 | EA | 1.00 |

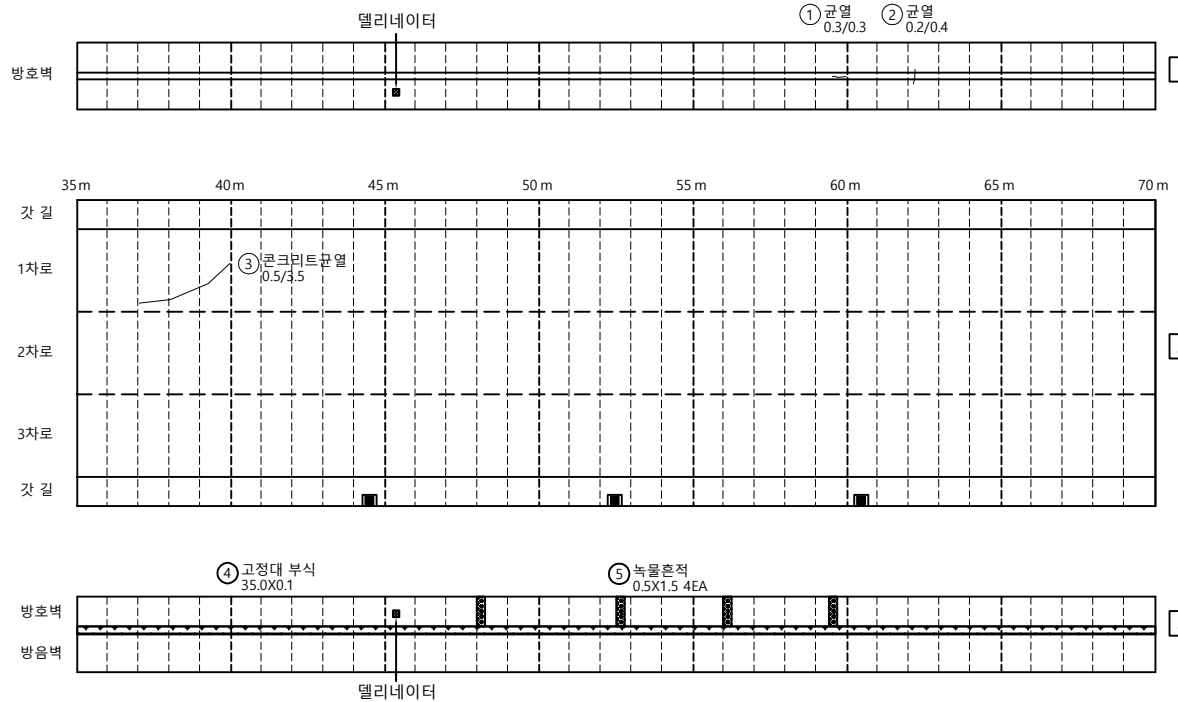
S2

| 번호 | 신/구 | 부재명 | 손 상 현 황 | 손 상 규 모 | | | | | 비고 |
|---|---|---|---|---|---|---|---|---|---|
| 1 | 구 | 방호벽 | 균열 | 0.3 | 0.3 | | 1 | m | 0.30 |
| 2 | 구 | 방호벽 | 균열 | 0.2 | 0.4 | | 1 | m | 0.40 |
| 3 | 구 | 교면포장 | 포장균열 | 0.5 | 3.5 | | 1 | m | 3.50 |
| 4 | 신 | 방호벽 | 고정대 부식 | | 35.0 | 0.1 | 1 | m | 3.50 |
| 5 | 신 | 방호벽 | 녹물흔적 | | 0.5 | 1.5 | 4 | m | 3.00 |

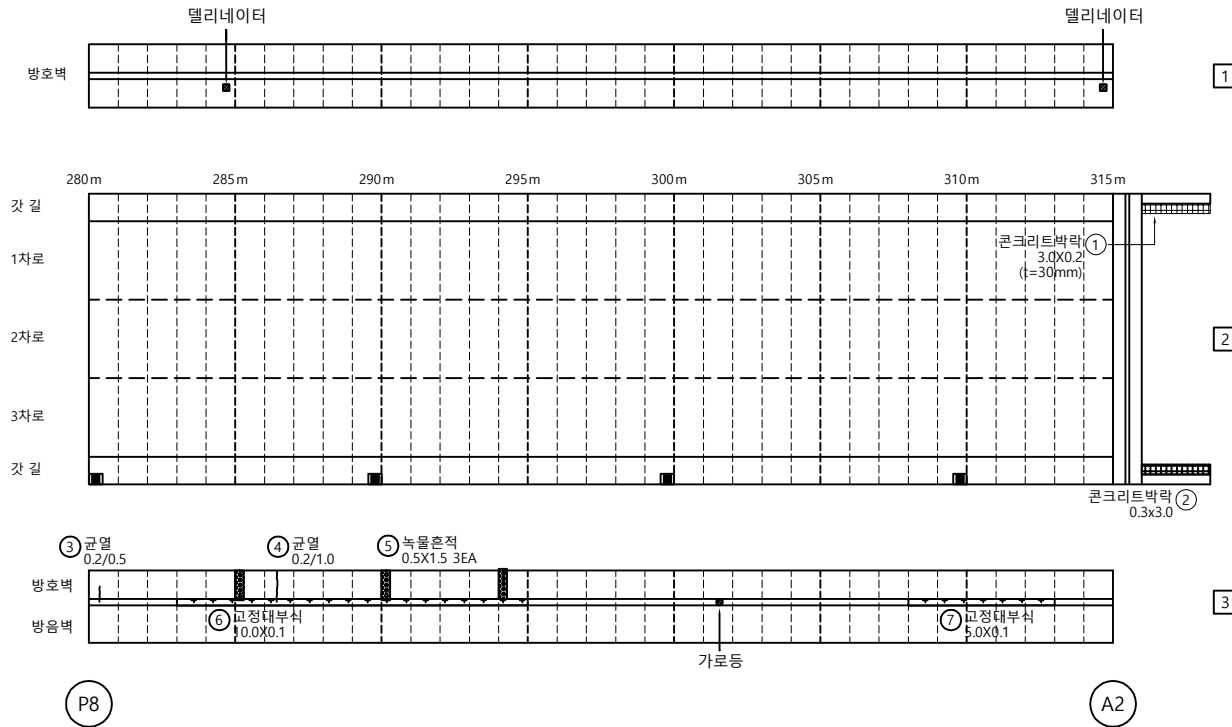
| 번호 | 신/구 | 부재명 | 손 상 현 황 | 손 상 규 모 | | | | | 비고 |
|---|---|---|---|---|---|---|---|---|---|
| 3 | 구 | 방호벽 | 균열 | 0.2 | 0.5 | | 1 | m | 0.50 |
| 4 | 구 | 방호벽 | 균열 | 0.2 | 1.0 | | 1 | m | 1.00 |
| 6 | 신 | 방호벽 | 교정대부식 | | 10.0 | 0.1 | 1 | m <sup>2</sup> | 1.00 |
| 7 | 신 | 방호벽 | 교정대부식 | | 5.0 | 0.1 | 1 | m <sup>2</sup> | 0.50 |

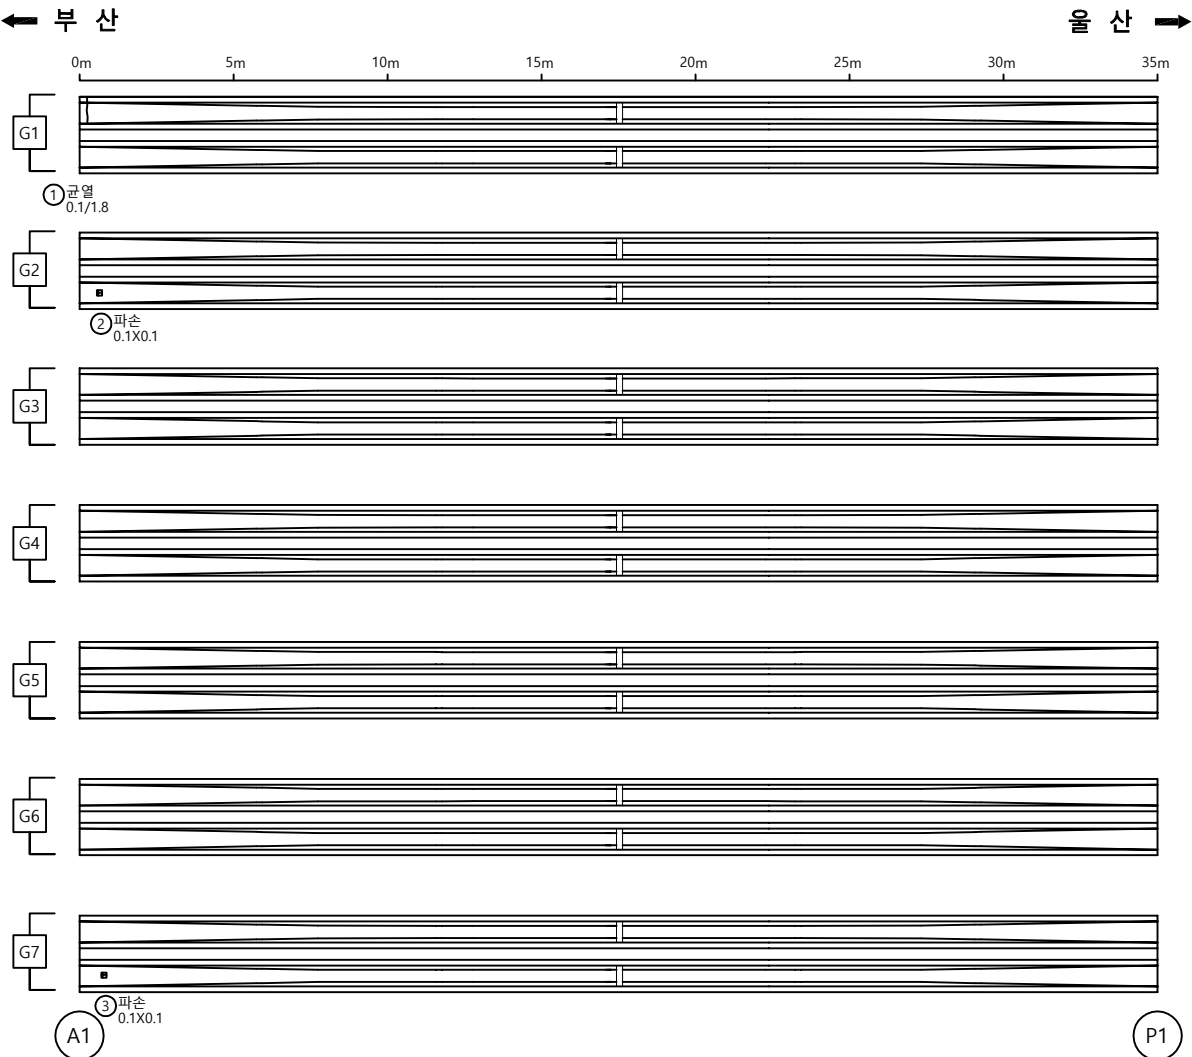
대라교(울산) 거더 S1

| 거더 | | | | | | | | | | |
|---|---|---|---|---|---|---|---|---|---|---|
| 1 | 구 | 거더 | 균열 | 0.1 | 1.8 | | 1 | m | 1.80 | |

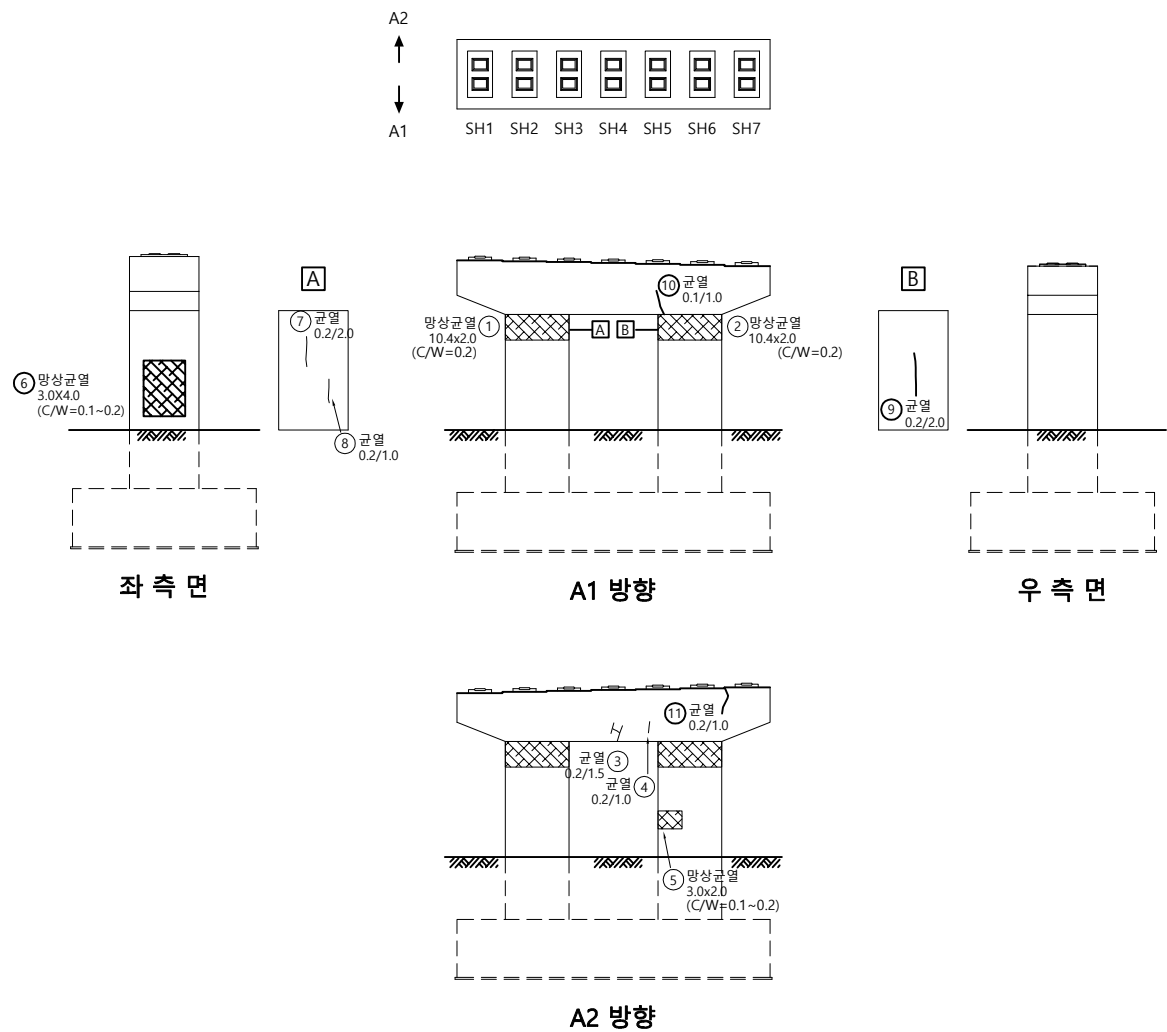
| 교각 | | | | | | | | | | |
|---|---|---|---|---|---|---|---|---|---|---|
| 1 | 구 | 교각 | 망상균열 | 0.2 | 10.4 | 2.0 | 1 | ㎡ | 20.80 | |
| 2 | 구 | 교각 | 망상균열 | 0.2 | 10.4 | 2.0 | 1 | ㎡ | 20.80 | |
| 3 | 구 | 교각 | 균열 | 0.2 | 1.5 | | 1 | m | 1.50 | |
| 4 | 구 | 교각 | 균열 | 0.2 | 1.0 | | 1 | m | 1.00 | |
| 5 | 구 | 교각 | 망상균열 | 0.2 | 3.0 | 2.0 | 1 | ㎡ | 6.00 | |
| 6 | 구 | 교각 | 망상균열 | 0.2 | 3.0 | 4.0 | 1 | ㎡ | 12.00 | |
| 7 | 구 | 교각 | 균열 | 0.2 | 2.0 | | 1 | m | 2.00 | |
| 8 | 구 | 교각 | 균열 | 0.2 | 1.0 | | 1 | m | 1.00 | |
| 9 | 구 | 교각 | 균열 | 0.2 | 2.0 | | 1 | m | 2.00 | |
| 10 | 신 | 교각 | 균열 | 0.1 | 1.0 | | 1 | m | 1.00 | |
| 11 | 신 | 교각 | 균열 | 0.2 | 1.0 | | 1 | m | 1.00 | |

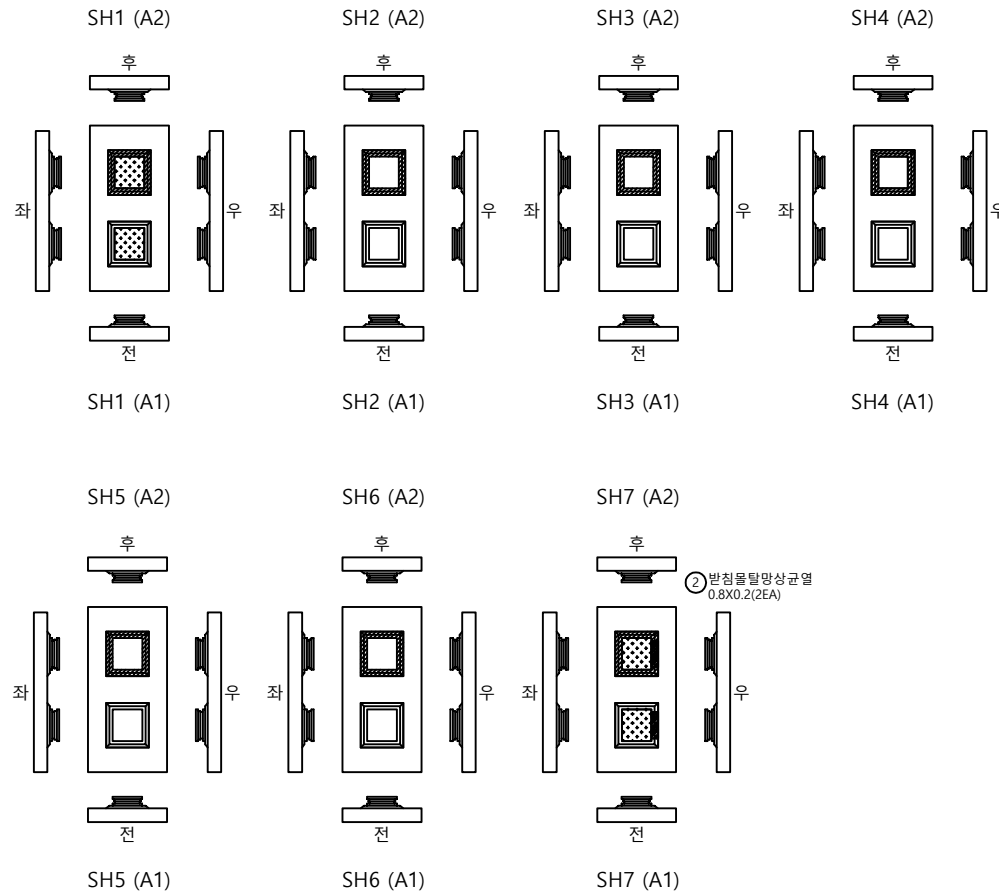
| 번호 | 신/구 | 부재명 | 손상현황 | 손상규모 | | | | | 비고 |
|---|---|---|---|---|---|---|---|---|---|
| 2 | 구 | 교량받침 | 받침물탈 망상균열 | 0.1 | 0.8 | 0.2 | 2 | m | 0.32 |
| 3 | 구 | 교량받침 | 플레이트 부식 | | | | 4 | EA | 4.00 |

- ① 받침본체밀림  
7EA
- ③ 플레이트 부식  
4EA

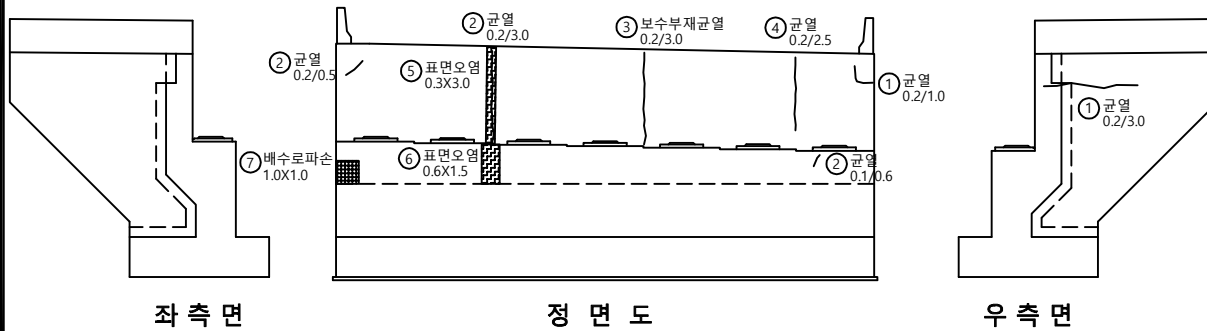
# 대라교(울산) 교대 A2

| 교대 | | | | | | | | | |
|---|---|---|---|---|---|---|---|---|---|
| 1 | 구 | 교대 | 균열 | 0.2 | 1.0 | | 1 | m | 1.00 |
| 2 | 구 | 교대 | 균열 | 0.2 | 3.0 | | 1 | m | 3.00 |
| 3 | 구 | 교대 | 보수부재균열 | 0.2 | 3.0 | | 1 | m | 3.00 |
| 4 | 구 | 교대 | 균열 | 0.2 | 2.5 | | 1 | m | 2.50 |
| 8 | 신 | 교대 | 균열 | 0.2 | 0.5 | | 1 | m | 0.50 |
| 9 | 신 | 교대 | 균열 | 0.1 | 0.6 | | 1 | m | 0.60 |
| 10 | 신 | 교대 | 균열 | 0.2 | 3.0 | | 1 | m | 3.00 |
