## 대라교(울산) 교면포장 S1

| 용역명 | | 2023년 부산울산고속도로 정밀안전점검 및 성능평가용역 | | | |

# 대라교(울산) 교면포장 S2

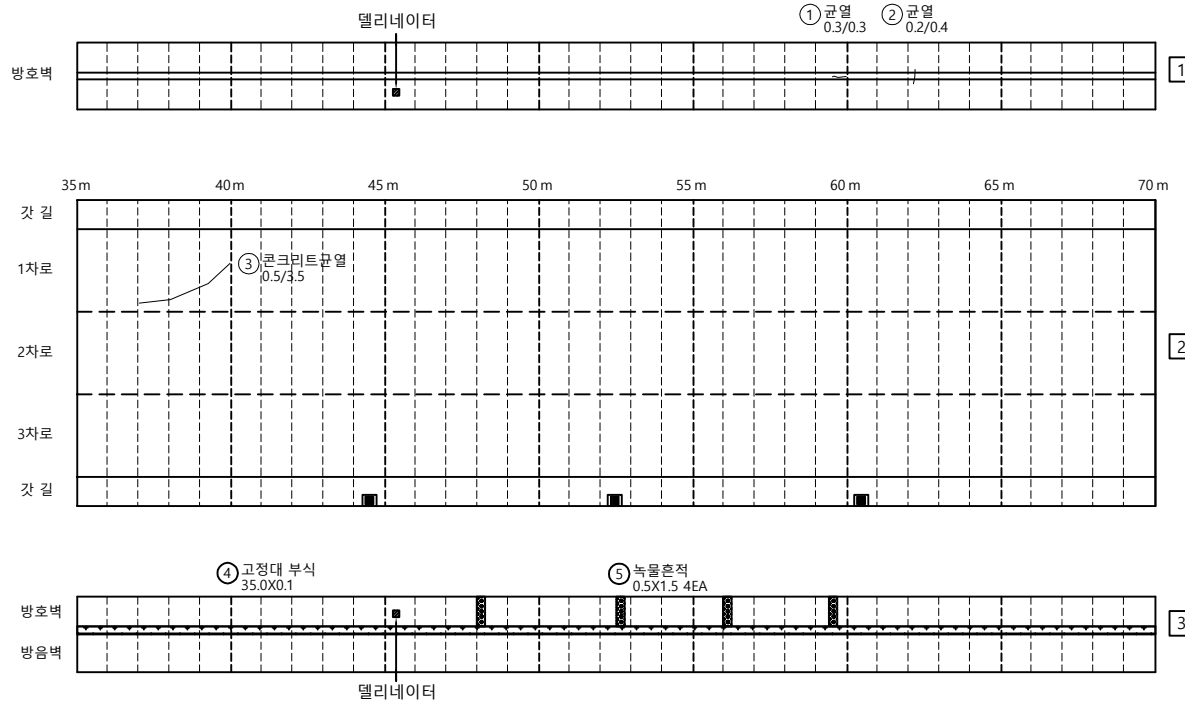
| 번호 | 신/구 | 부재명 | 손 상 현 황 | 손 상 규 모 | | | | | 비고 |
|---|---|---|---|---|---|---|---|---|---|
| 1 | 구 | 방호벽 | 균열 | 0.3 | 0.3 | | 1 | m | 0.30 |
| 2 | 구 | 방호벽 | 균열 | 0.2 | 0.4 | | 1 | m | 0.40 |
| 3 | 구 | 교면포장 | 포장균열 | 0.5 | 3.5 | | 1 | m | 3.50 |
| 4 | 신 | 방호벽 | 고정대 부식 | | 35.0 | 0.1 | 1 | m | 3.50 |
| 5 | 신 | 방호벽 | 녹물흔적 | | 0.5 | 1.5 | 4 | m | 3.00 |

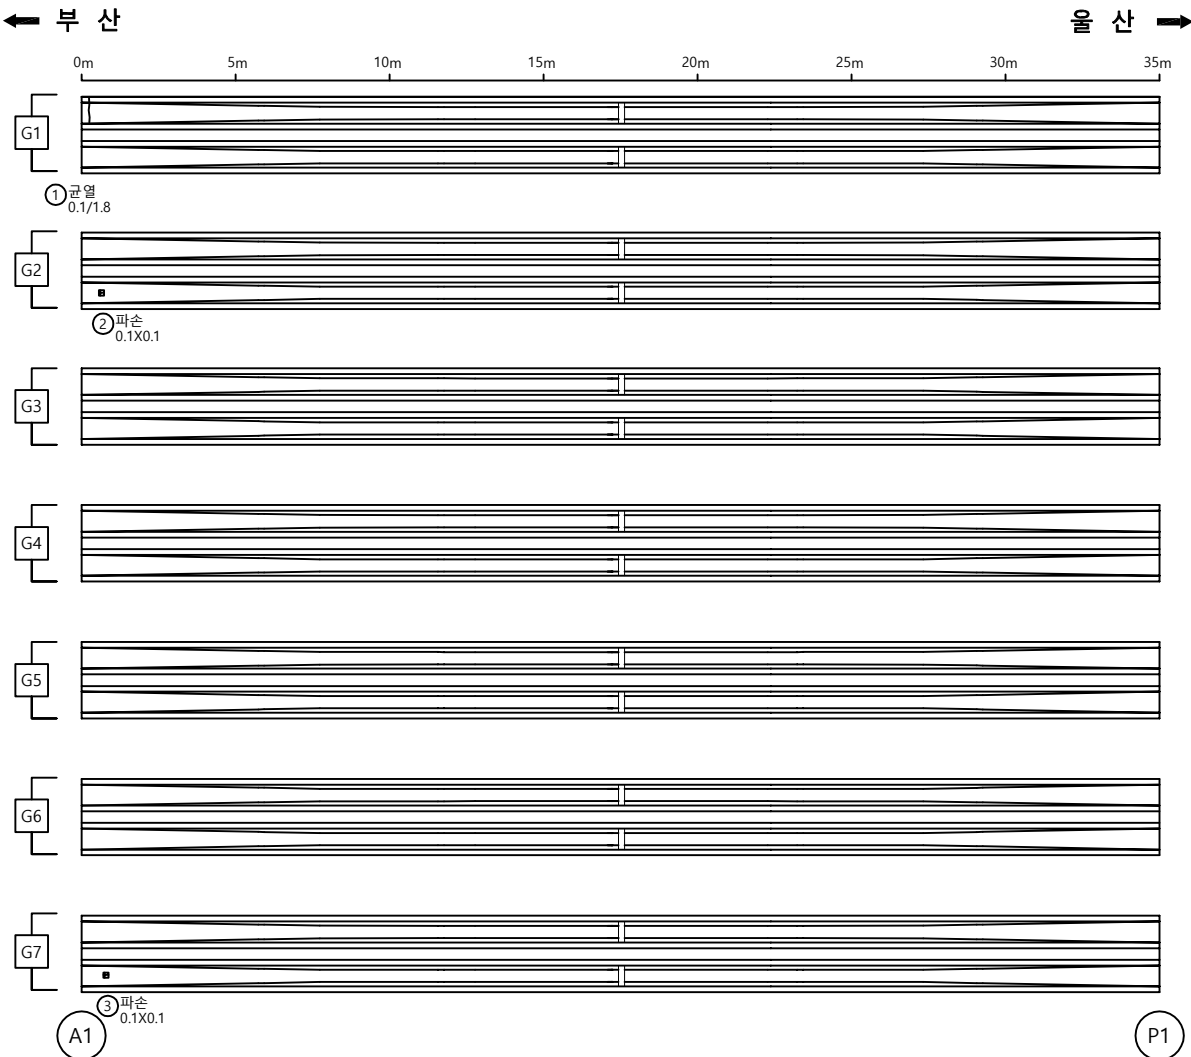
대라교(울산) 거더 S1

| 거더 | | | | | | | | | | |
|---|---|---|---|---|---|---|---|---|---|---|
| 1 | 구 | 거더 | 균열 | 0.1 | 1.8 | | 1 | m | 1.80 | |

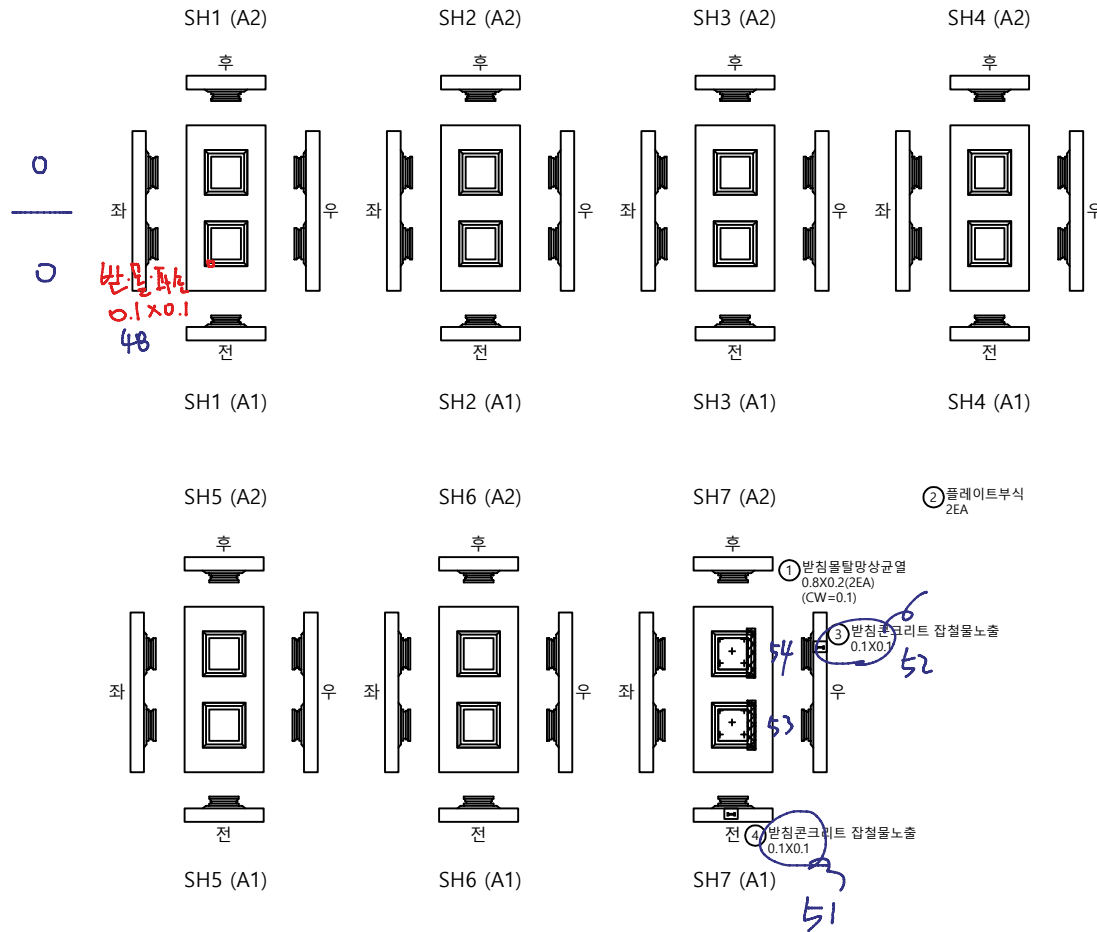
대라교(울산) 받침장치 P8

| 받침장치 | | | | | | | | | |
|---|---|---|---|---|---|---|---|---|---|
| 1 | 신 | 교량받침 | 받침물탈망상균열 | 0.1 | 0.8 | 0.2 | 2 | ㎡ | 0.32 |
| 2 | 신 | 교량받침 | 플레이트부식 | | | | 2 | EA | 2.00 |
