대운천교(부산) 교면포장 S1

손상물량표

| 용역명 | | 2023년 부산울산고속도로 정밀안전점검 및 성능평가용역 | | | |

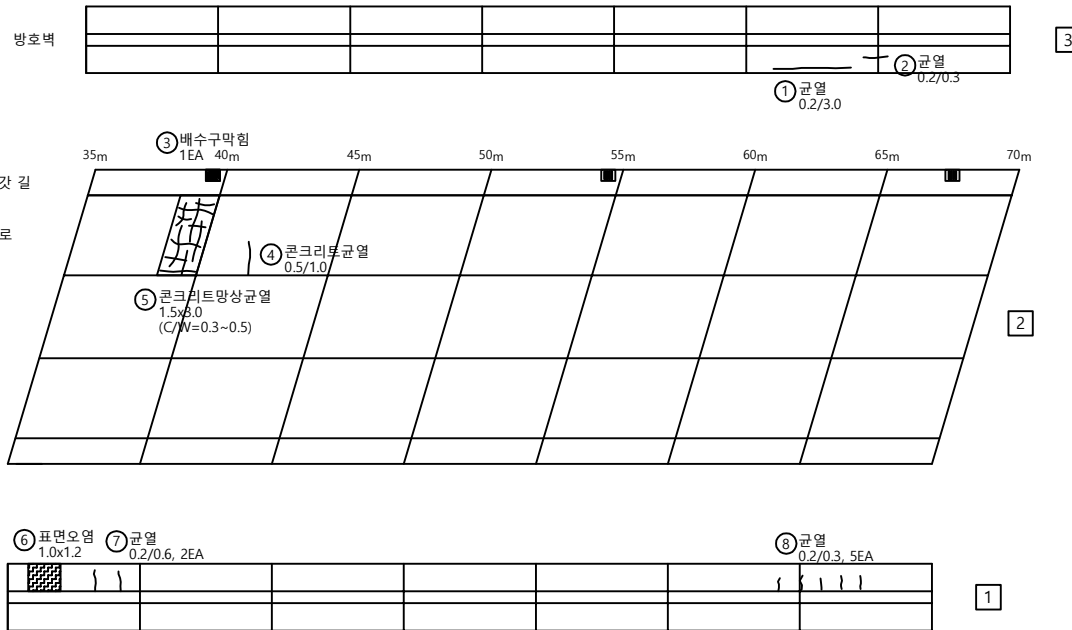
# 대운천교(부산) 교면포장 S2

| 번호 | 신/구 | 부재명 | 손 상 현 황 | 손 상 규 모 | | | | | 비고 |
|---|---|---|---|---|---|---|---|---|---|
| 1 | 구 | 방호벽 | 균열(0.3mm미만) | 0.2 | 3.0 | | 1 | m | 3.00 |
| 2 | 구 | 방호벽 | 균열(0.3mm미만) | 0.2 | 0.3 | | 1 | m | 0.30 |
| 3 | 구 | 배수시설 | 토사및이물질퇴적 | | | | 1 | EA | 1.00 |
| 4 | 구 | 교면포장 | 균열 | 0.5 | 1.0 | | 1 | m | 1.00 |
| 5 | 구 | 교면포장 | 망상균열 | | 1.5 | 3.0 | 1 | m | 4.50 |
| 6 | 구 | 방호벽 | 표면열화 | | 1.0 | 1.2 | 1 | m | 1.20 |
| 7 | 구 | 방호벽 | 균열(0.3mm미만) | 0.2 | 0.6 | | 2 | m | 1.20 |
| 8 | 구 | 방호벽 | 균열(0.3mm미만) | 0.2 | 0.3 | | 5 | m | 1.50 |

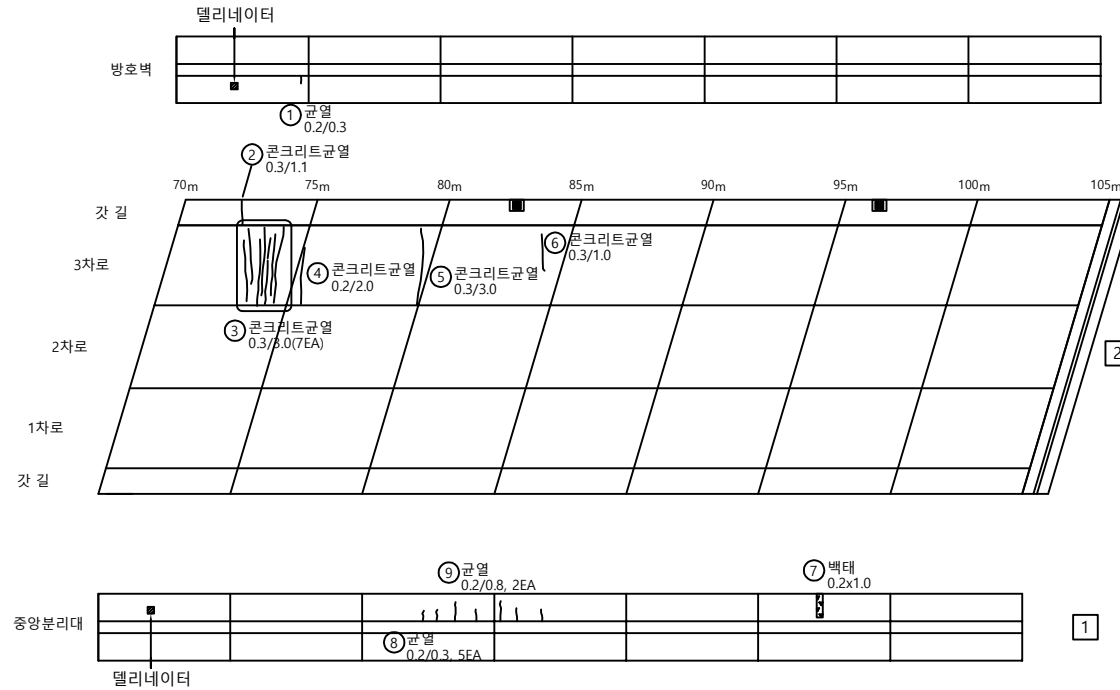
# 대운천교(부산) 교면포장 S3

| 번호 | 선/구 | 부재명 | 손 상 전 황 | 손 상 규 모 | | | | | 비고 |
|---|---|---|---|---|---|---|---|---|---|
| 1 | 구 | 방호벽 | 균열(0.3mm미만) | 0.2 | 0.3 | | 1 | m | 0.30 |
| 2 | 구 | 교면포장 | 균열 | 0.3 | 1.1 | | 1 | m | 1.10 |
| 3 | 구 | 교면포장 | 균열 | 0.3 | 3.0 | | 7 | m | 21.00 |
| 4 | 구 | 교면포장 | 균열 | 0.2 | 2.0 | | 1 | m | 2.00 |
| 5 | 구 | 교면포장 | 균열 | 0.3 | 3.0 | | 1 | m | 3.00 |
| 6 | 구 | 교면포장 | 균열 | 0.3 | 1.0 | | 1 | m | 1.00 |
| 8 | 구 | 방호벽 | 균열(0.3mm미만) | 0.2 | 0.3 | | 5 | m | 1.50 |
| 9 | 구 | 방호벽 | 균열(0.3mm미만) | 0.2 | 0.8 | | 2 | m | 1.60 |

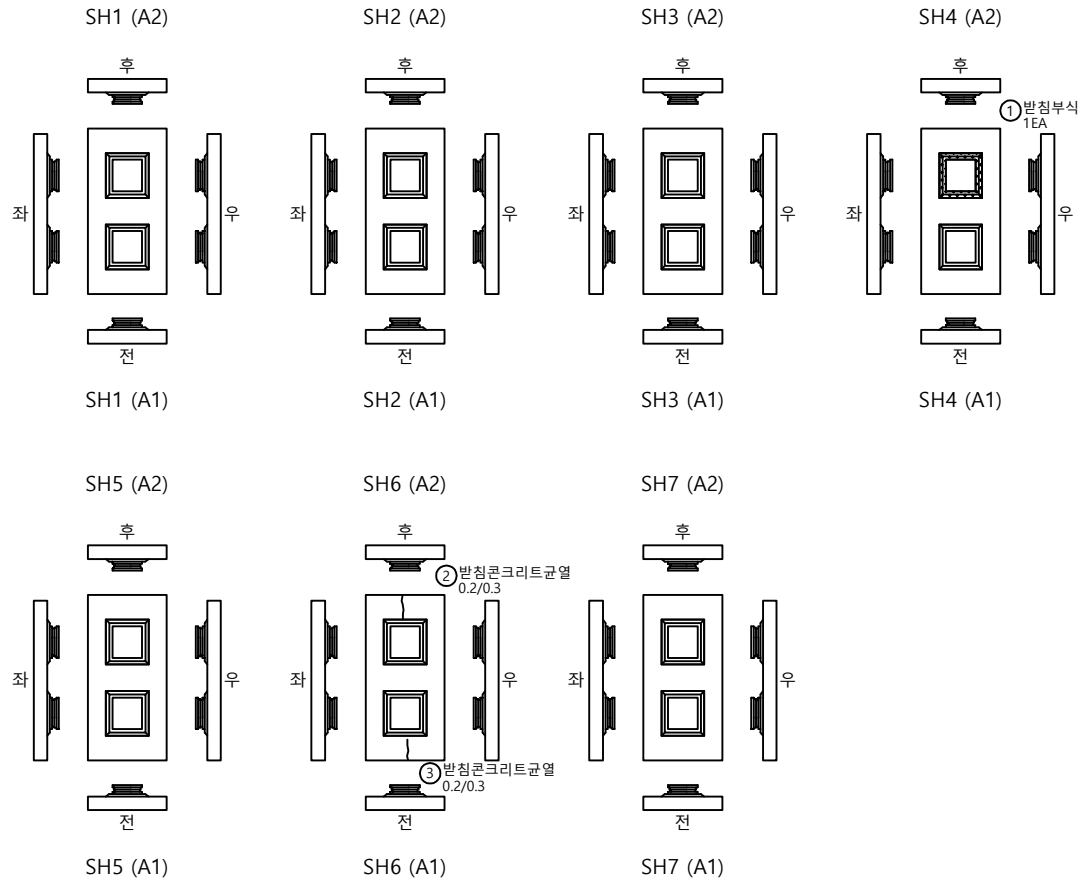
# 대운천교(부산) 받침장치 P1

| 받침장치 | | | | | | | | | |
|---|---|---|---|---|---|---|---|---|---|
| 1 | 구 | 교량받침 | 부식 | | | | 1 | EA | 1.00 |
| 2 | 구 | 교량받침 | 균열(0.3mm미만) | 0.2 | 0.3 | | 1 | m | 0.30 콘크리트 |
| 3 | 구 | 교량받침 | 균열(0.3mm미만) | 0.2 | 0.3 | | 1 | m | 0.30 콘크리트 |

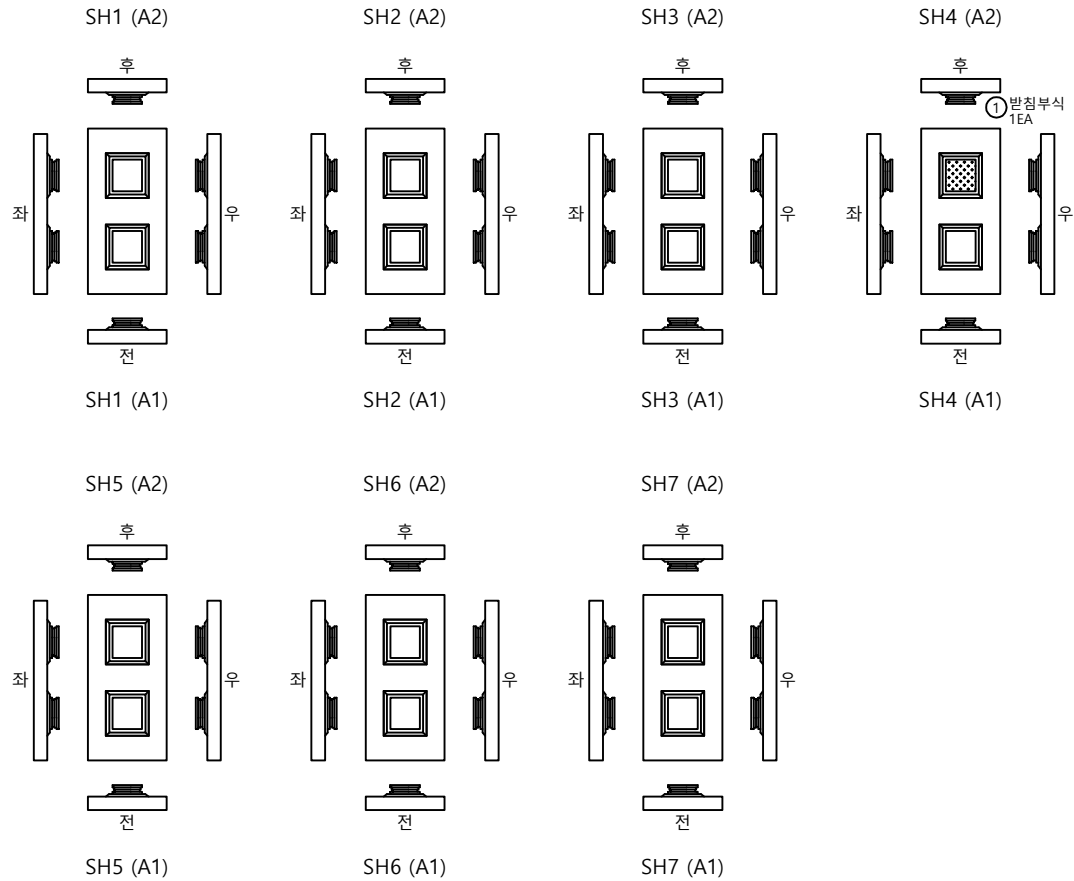
# 대운천교(부산) 받침장치 P2

| 받침장치 | | | | | | | | | |
|---|---|---|---|---|---|---|---|---|---|
| 1 | 선 | 교량판결 | 부식 | | | | 1 | EA | 1.00 |

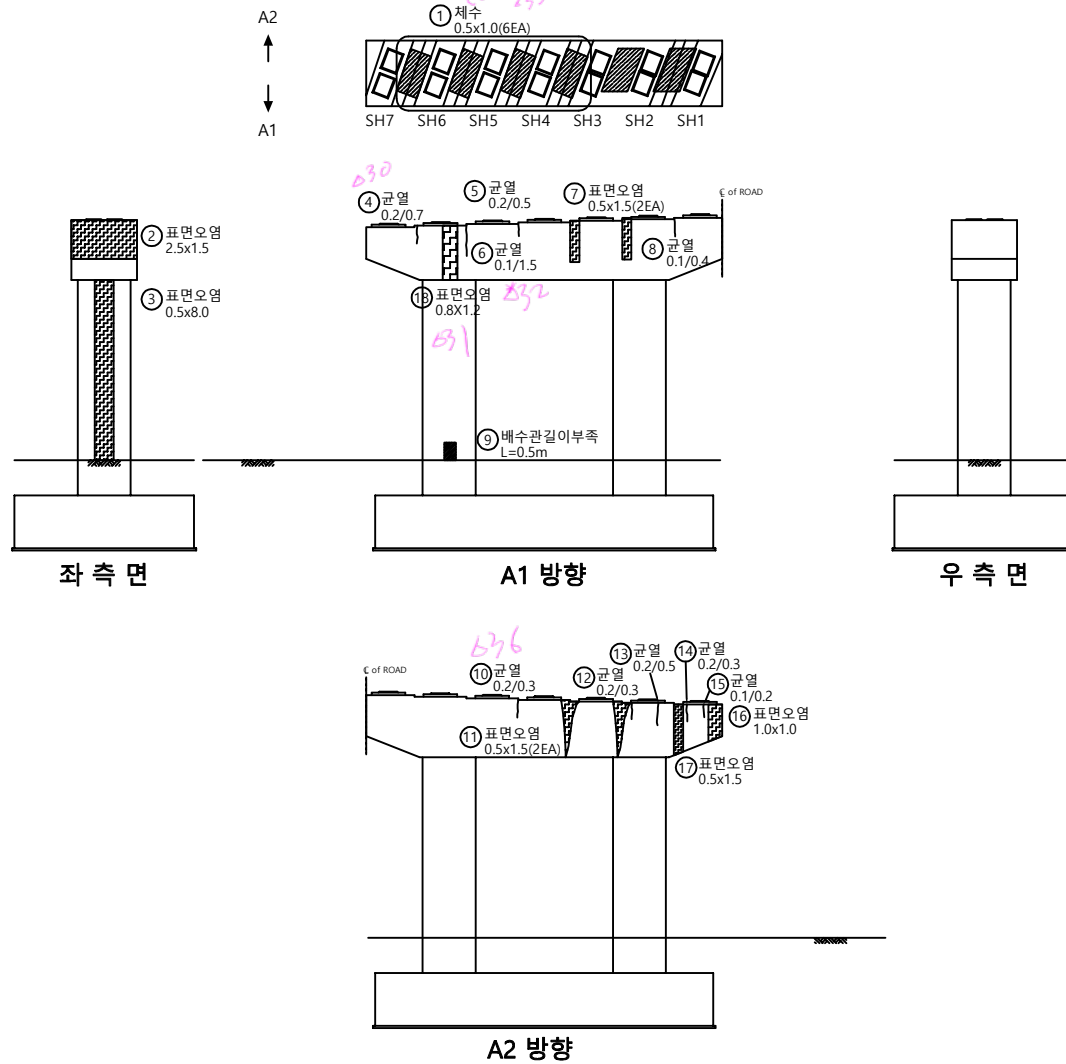
# 대운천교(부산) 교각 P3

| 교각 | | | | | | | | | |
|---|---|---|---|---|---|---|---|---|---|
| 4 | 구 | 교각 | 균열(0.3mm미만) | 0.2 | 0.7 | | 1 | m | 0.70 |
| 5 | 구 | 교각 | 균열(0.3mm미만) | 0.2 | 0.5 | | 1 | m | 0.50 |
| 6 | 구 | 교각 | 균열(0.3mm미만) | 0.1 | 1.5 | | 1 | m | 1.50 |
| 8 | 구 | 교각 | 균열(0.3mm미만) | 0.1 | 0.4 | | 1 | m | 0.40 |
| 10 | 구 | 교각 | 균열(0.3mm미만) | 0.2 | 0.3 | | 1 | m | 0.30 |
| 12 | 구 | 교각 | 균열(0.3mm미만) | 0.2 | 0.3 | | 1 | m | 0.30 |
| 13 | 구 | 교각 | 균열(0.3mm미만) | 0.2 | 0.5 | | 1 | m | 0.50 |
| 14 | 구 | 교각 | 균열(0.3mm미만) | 0.2 | 0.3 | | 1 | m | 0.30 |
| 15 | 구 | 교각 | 균열(0.3mm미만) | 0.1 | 0.2 | | 1 | m | 0.20 |

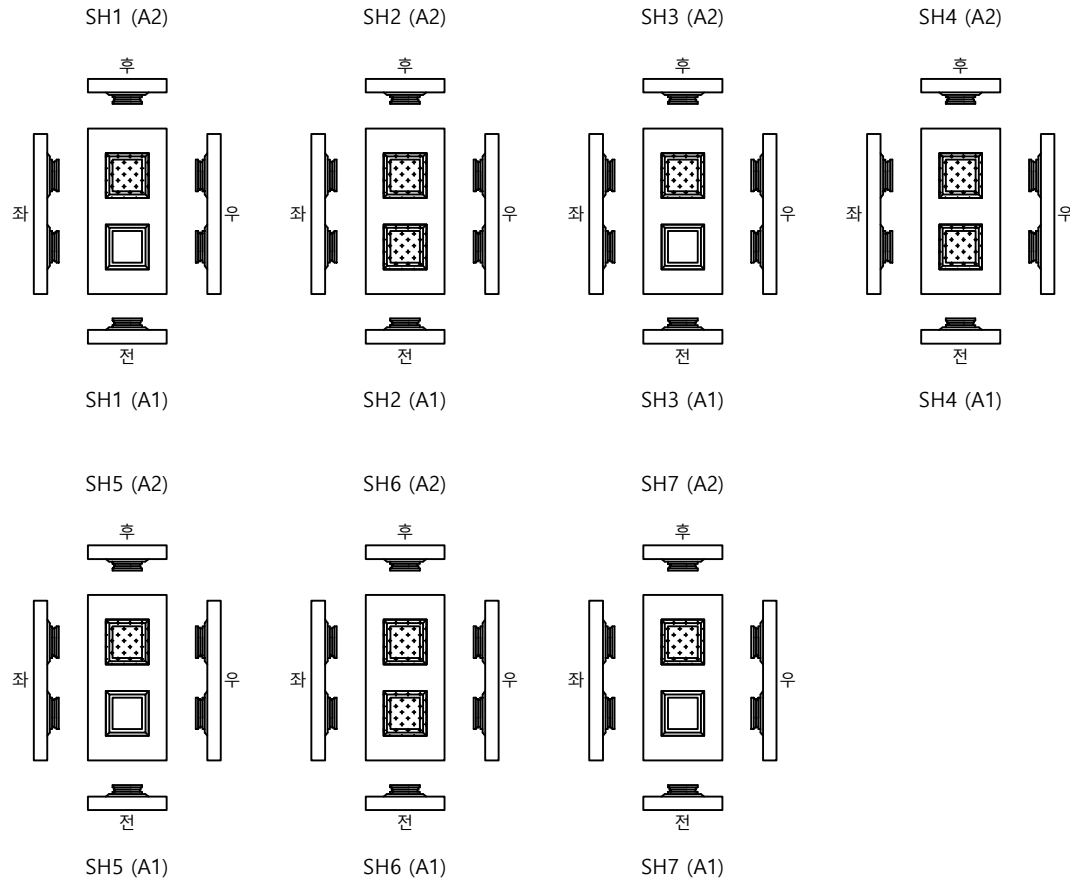
# 대운천교(부산) 받침장치 P3

① 받침부식 11EA  
 Δ1~12 26개 CP2, S3, P37  
 Δ13~29 P3 S41~7(A1) 0 mm

| 받침장치 | | | | | | | | | | |
|---|---|---|---|---|---|---|---|---|---|---|
| 1 | 구 | 교관받침 | 부식 | | | | 11 | EA | 11.00 | |

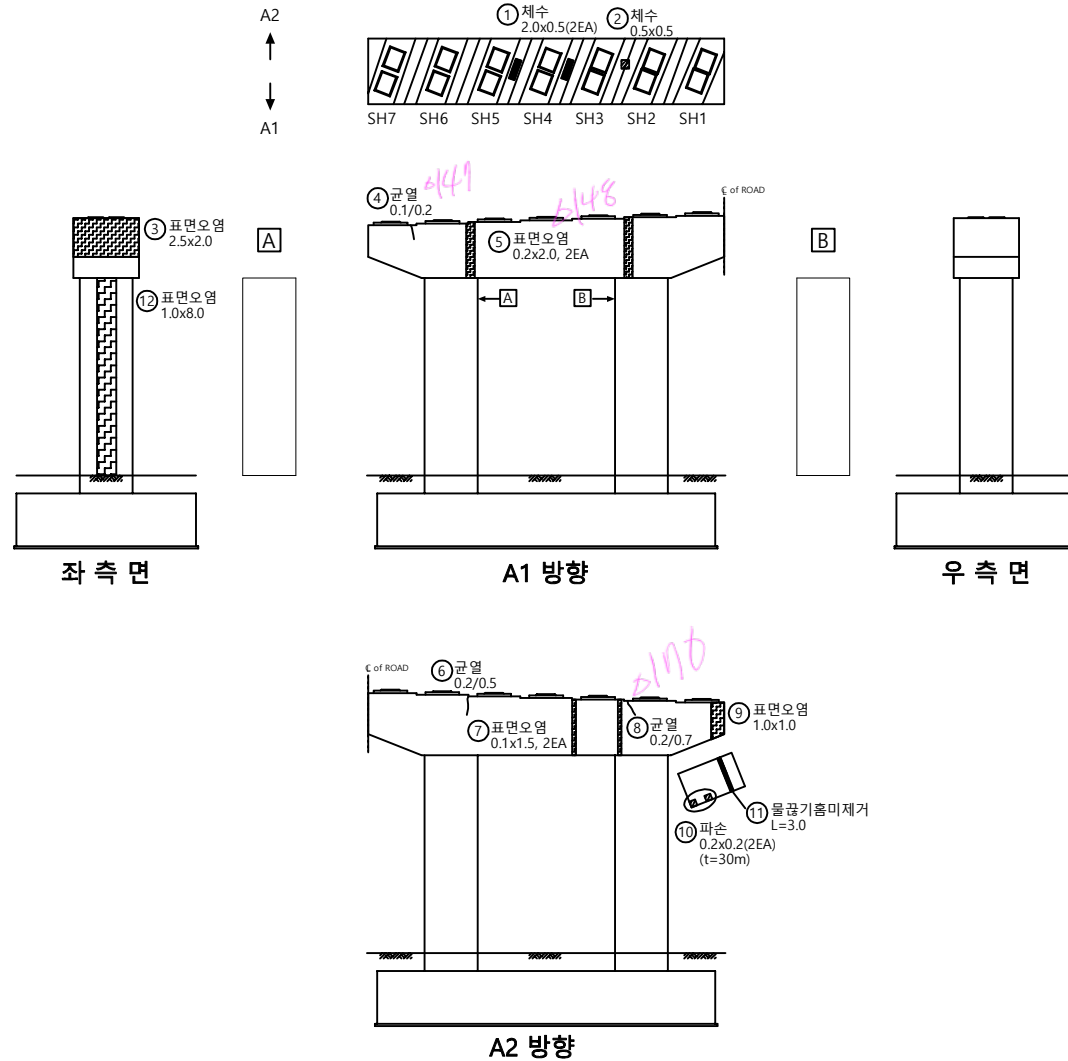
# 대운천교(부산) 교각 P6

| 교각 | | | | | | | | | | |
|---|---|---|---|---|---|---|---|---|---|---|
| 4 | 구 | 교각 | 균열(0.3mm이하) | 0.1 | 0.2 | | 1 | m | 0.20 | |
| 6 | 구 | 교각 | 균열(0.3mm이하) | 0.2 | 0.5 | | 1 | m | 0.50 | |
| 8 | 구 | 교각 | 균열(0.3mm이하) | 0.2 | 0.7 | | 1 | m | 0.70 | |

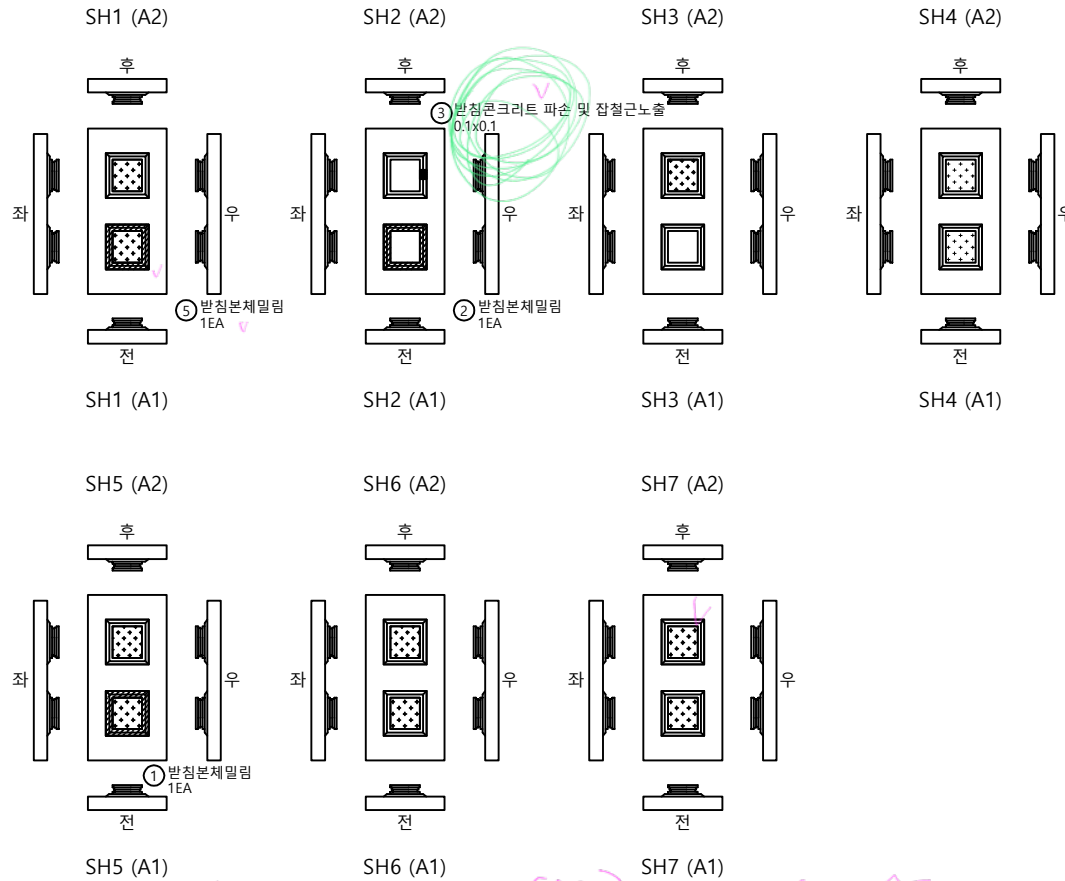
④ 받침부식 11EA

| 번호 | 신/구 | 부재명 | 손 상 현 황 | 손 상 규 모 | | | | | | 비고 |
|---|---|---|---|---|---|---|---|---|---|---|
| 4 | 구 | 교량받침 | 부식 | | | | 11 | EA | 11.00 | |
