# 대운천교(부산) 바닥판하면 S4

2023년 부산울산고속도로 정밀안전점검 및 성능평가용역

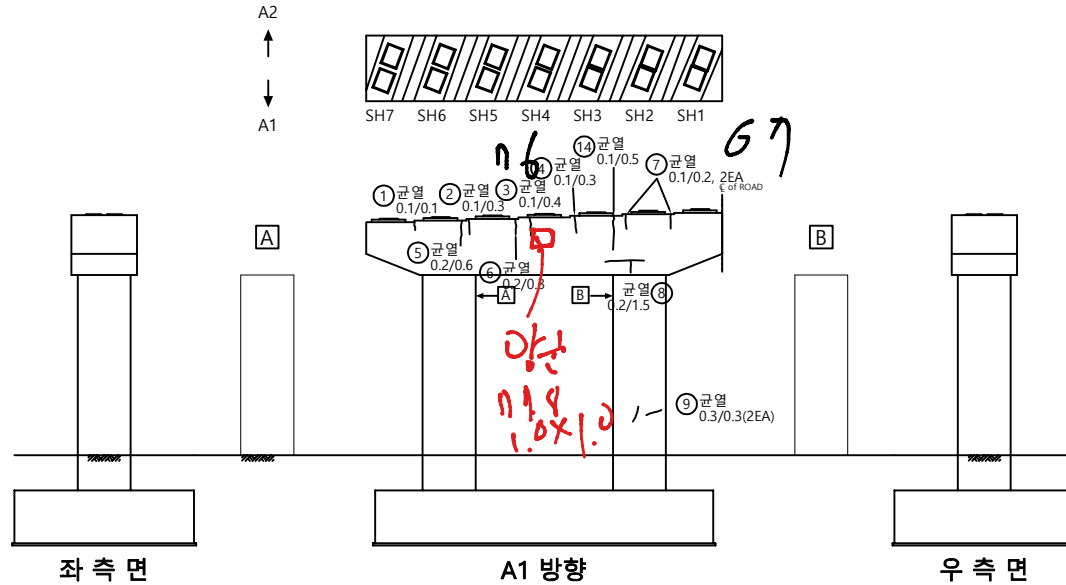
# 대운천교(부산) 교각 P4

| 교각 | | | | | | | | | | |
|---|---|---|---|---|---|---|---|---|---|---|
| 1 | 구 | 교각 | 균열(0.3mm미만) | 0.1 | 0.1 | | 1 | m | 0.10 | |
| 2 | 구 | 교각 | 균열(0.3mm미만) | 0.1 | 0.3 | | 1 | m | 0.30 | |
| 3 | 구 | 교각 | 균열(0.3mm미만) | 0.1 | 0.4 | | 1 | m | 0.40 | |
| 4 | 구 | 교각 | 균열(0.3mm미만) | 0.1 | 0.3 | | 1 | m | 0.30 | |
| 5 | 구 | 교각 | 균열(0.3mm미만) | 0.2 | 0.6 | | 1 | m | 0.60 | |
| 6 | 구 | 교각 | 균열(0.3mm미만) | 0.2 | 0.3 | | 1 | m | 0.30 | |
| 7 | 구 | 교각 | 균열(0.3mm미만) | 0.1 | 0.2 | | 2 | m | 0.40 | |
| 8 | 구 | 교각 | 균열(0.3mm미만) | 0.2 | 1.5 | | 1 | m | 1.50 | |
| 9 | 구 | 교각 | 균열(0.3mm이상) | 0.3 | 0.3 | | 2 | m | 0.60 | |
| 10 | 구 | 교각 | 균열(0.3mm미만) | 0.1 | 0.1 | | 1 | m | 0.10 | |
| 11 | 구 | 교각 | 균열(0.3mm미만) | 0.1 | 0.4 | | 1 | m | 0.40 | |
| 12 | 구 | 교각 | 균열(0.3mm미만) | 0.1 | 0.3 | | 2 | m | 0.60 | |
| 13 | 구 | 배수시설 | 배수시설 불량 | | 1.5 | | 1 | m | 1.50 | |
| 14 | 신 | 교각 | 균열(0.3mm미만) | 0.1 | 0.5 | | 1 | m | 0.50 | |
| 15 | 신 | 교각 | 균열(0.3mm미만) | 0.1 | 0.4 | | 1 | m | 0.40 | |
| 16 | 신 | 교각 | 균열(0.3mm미만) | 0.2 | 0.7 | | 1 | m | 0.70 | |
| 17 | 신 | 교각 | 균열(0.3mm미만) | 1.0 | 1.2 | | 1 | m | 1.20 | |

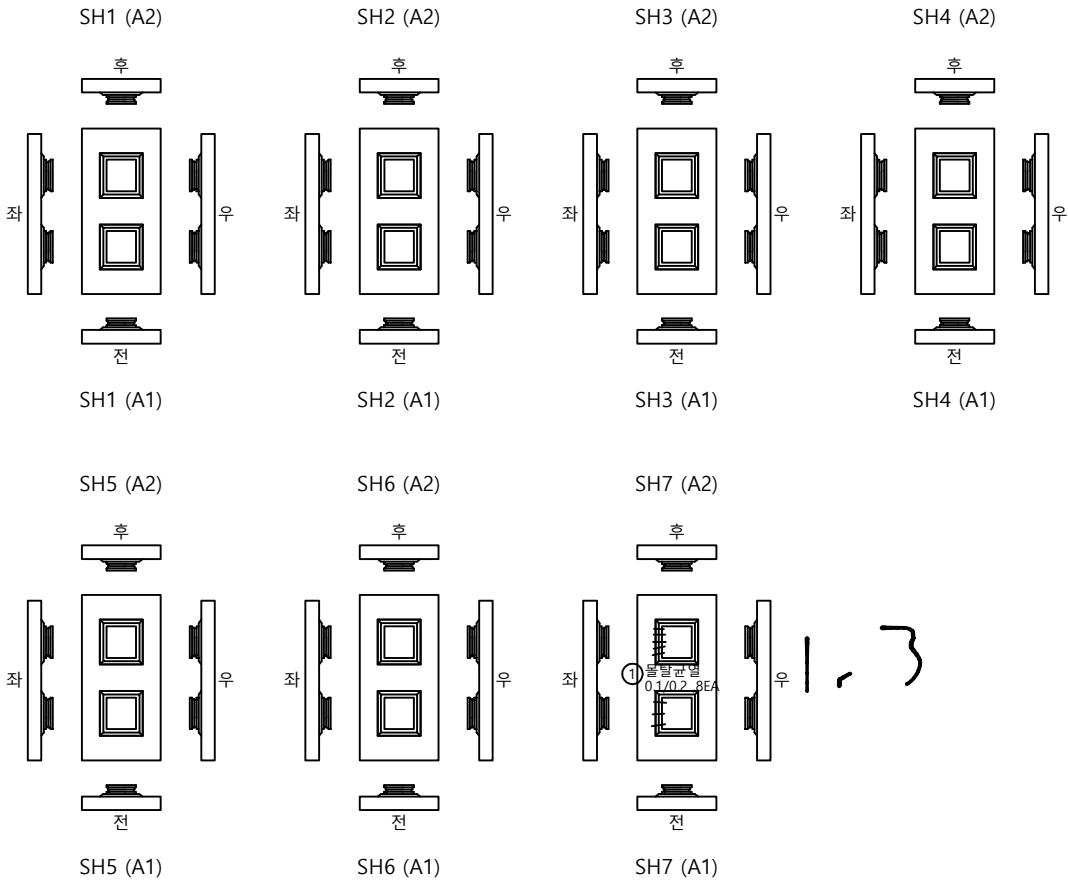
대운천교(부산) 받침장치 P4

| 번호 | 신/구 | 부재명 | 손 상 현 황 | 손 상 규 모 | | | | | | 비고 |
|---|---|---|---|---|---|---|---|---|---|---|
| 1 | 신 | 교경본철 | 균열(0.3mm미만) | 0.1 | 0.2 | | 8 | m | 1.60 | 물탈 |

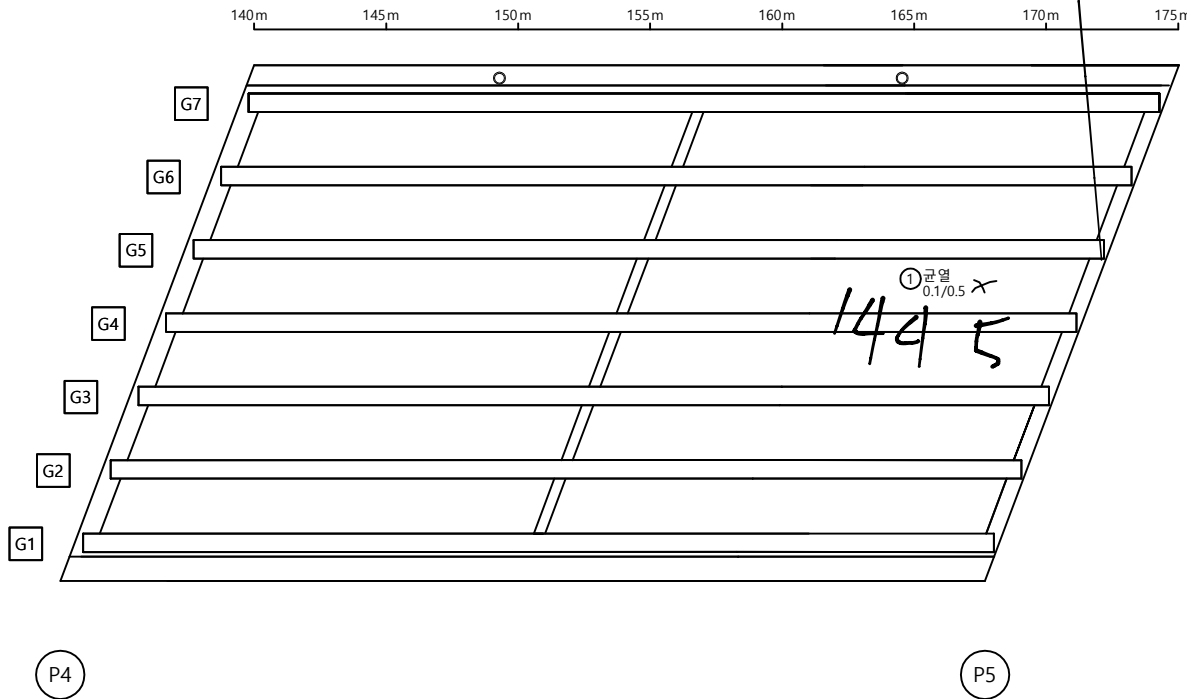
# 대운천교(부산) 바닥판하면 S5

| 번호 | 신/구 | 부재명 | 손상현황 | 손상규모 | | | | | | 비고 |
|---|---|---|---|---|---|---|---|---|---|---|
| 1 | 구 | 바닥판 | 균열(0.3mm미만) | 0.1 | 0.5 | | 1 | m | 0.50 | |

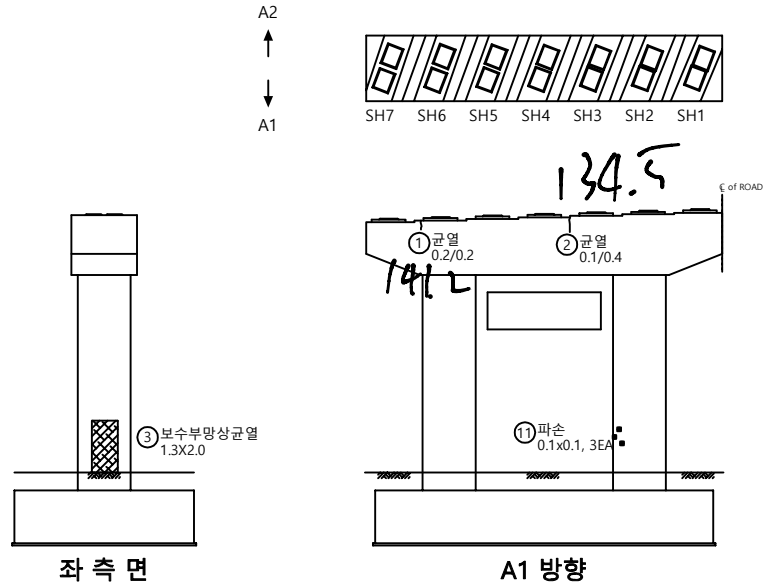
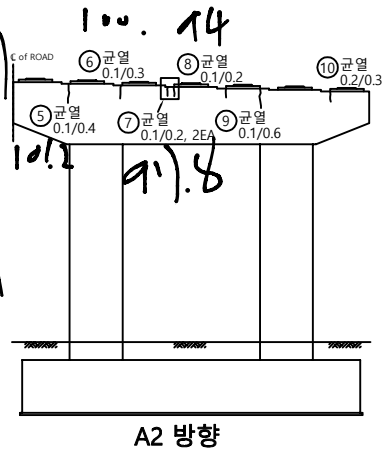
# 대운천교(부산) 교각 P5

| 교각 | | | | | | | | | | |
|---|---|---|---|---|---|---|---|---|---|---|
| 1 | 구 | 교각 | 균열(0.3mm미만) | 0.2 | 0.2 | | 1 | m | 0.20 | |
| 2 | 구 | 교각 | 균열(0.3mm미만) | 0.1 | 0.4 | | 1 | m | 0.40 | |
| 3 | 구 | 교각 | 망상균열 | | 1.3 | 2.0 | 1 | ㎡ | 2.60 | |
| 4 | 구 | 교각 | 균열(0.3mm미만) | 0.2 | 0.5 | | 1 | m | 0.50 | |
| 5 | 구 | 교각 | 균열(0.3mm미만) | 0.1 | 0.4 | | 1 | m | 0.40 | |
| 6 | 구 | 교각 | 균열(0.3mm미만) | 0.1 | 0.3 | | 1 | m | 0.30 | |
| 7 | 구 | 교각 | 균열(0.3mm미만) | 0.1 | 0.2 | | 2 | m | 0.40 | |
| 8 | 구 | 교각 | 균열(0.3mm미만) | 0.1 | 0.2 | | 1 | m | 0.20 | |
| 9 | 구 | 교각 | 균열(0.3mm미만) | 0.1 | 0.6 | | 1 | m | 0.60 | |
| 10 | 구 | 교각 | 균열(0.3mm미만) | 0.2 | 0.3 | | 1 | m | 0.30 | |
| 11 | 신 | 교각 | 파손 | | 0.1 | 0.1 | 3 | ㎡ | 0.03 | |

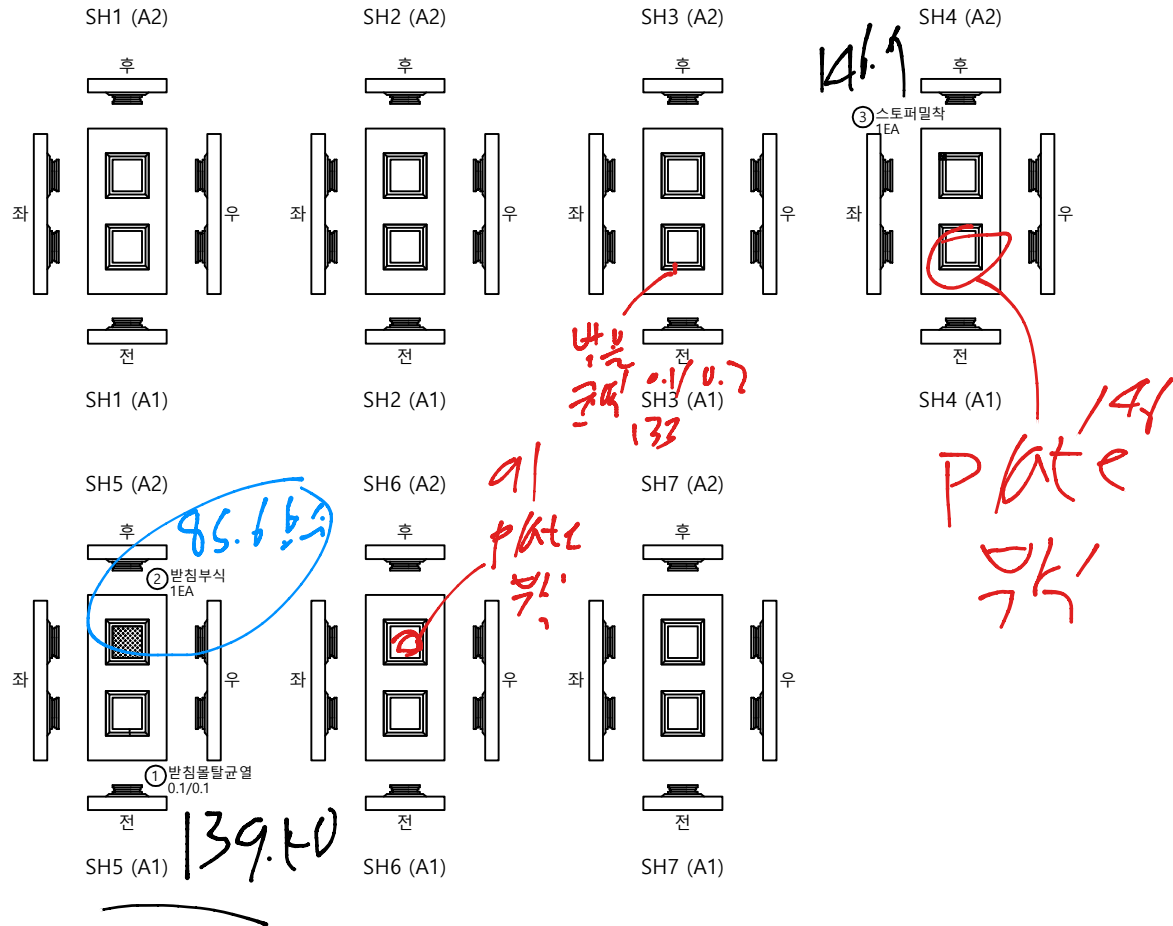
# 대운천교(부산) 받침장치 P5

| 받침장치 | | | | | | | | | | |
|---|---|---|---|---|---|---|---|---|---|---|
| 1 | 구 | 교량받침 | 균열(0.3mm미만) | 0.1 | 0.1 | | 1 | m | 0.10 | |
| 2 | 신 | 교량받침 | 부식 | | | | 1 | EA | 1.00 | |
| 3 | 신 | 교량받침 | 변형 | | | | 1 | EA | 1.00 | 스토퍼 |

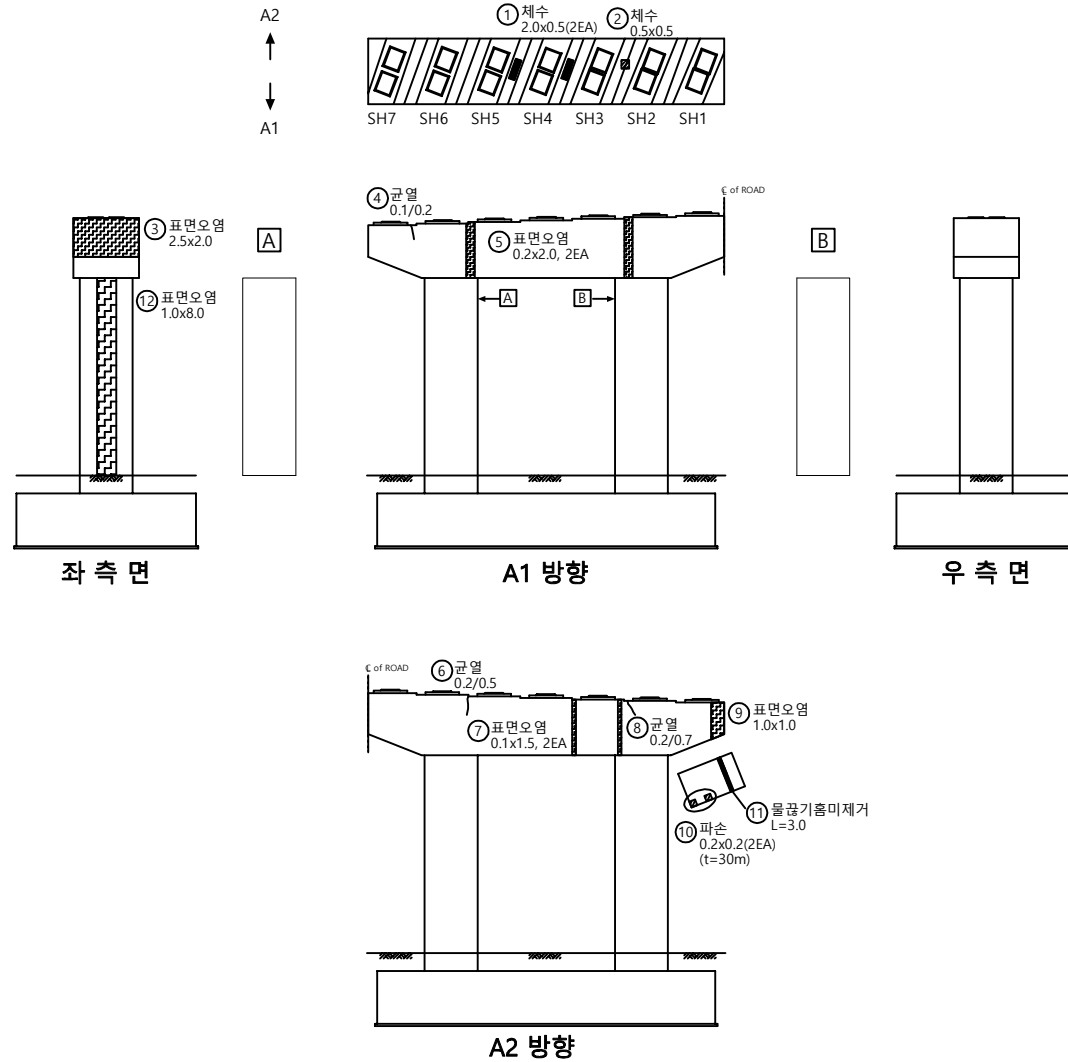
# 대운천교(부산) 교각 P6

| 교각 | | | | | | | | | |
|---|---|---|---|---|---|---|---|---|---|
| 1 | 구 | 교각 | 채수 | | 2.0 | 0.5 | 2 | m <sup>2</sup> | 2.00 |
| 2 | 구 | 교각 | 채수 | | 0.5 | 0.5 | 1 | m <sup>2</sup> | 0.25 |
| 3 | 구 | 교각 | 표면열화 | | 2.5 | 2.0 | 1 | m <sup>2</sup> | 5.00 |
| 4 | 구 | 교각 | 균열(0.3mm이하) | 0.1 | 0.2 | | 1 | m | 0.20 |
| 5 | 구 | 교각 | 표면열화 | | 0.0 | 2.0 | 2 | m <sup>2</sup> | 0.00 |
| 6 | 구 | 교각 | 균열(0.3mm이하) | 0.2 | 0.5 | | 1 | m | 0.50 |
| 8 | 구 | 교각 | 균열(0.3mm이하) | 0.2 | 0.7 | | 1 | m | 0.70 |
