대운천교(부산) 교면포장 S1

2023년 부산울산고속도로 정밀안전점검 및 성능평가용역

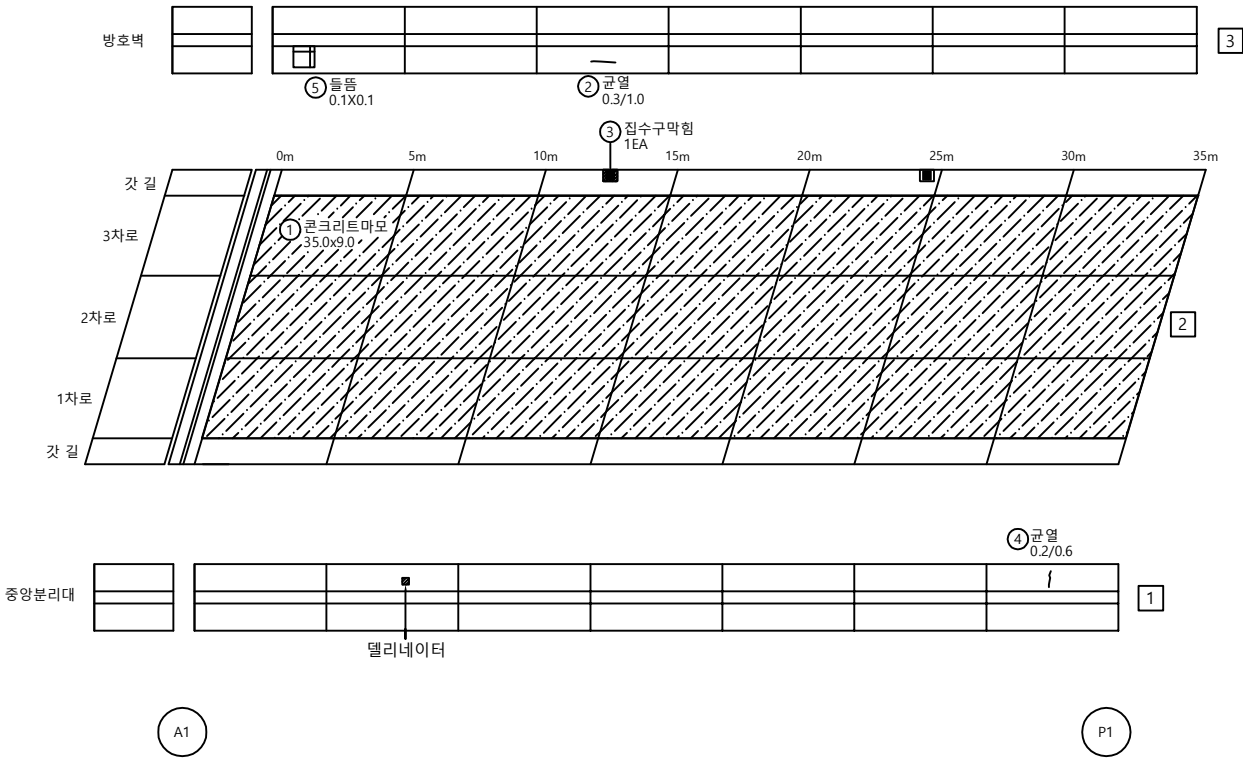
S1

| 번호 | 신/구 | 부재명 | 손 상 현 황 | 손 상 규 모 | | | | | 비고 |
|---|---|---|---|---|---|---|---|---|---|
| 1 | 구 | 교면포장 | 표면열화 | | 35.0 | 9.0 | 1 | ㎡ | 315.00 |
| 2 | 구 | 방호벽 | 균열(0.3mm이상) | 0.3 | 1.0 | | 1 | m | 1.00 |
| 3 | 구 | 배수시설 | 토사및이물질퇴적 | | | | 1 | EA | 1.00 |
| 4 | 구 | 방호벽 | 균열(0.3mm미만) | 0.2 | 0.6 | | 1 | m | 0.60 |
| 5 | 구 | 방호벽 | 층분리 | | 0.1 | 0.1 | 1 | ㎡ | 0.01 |

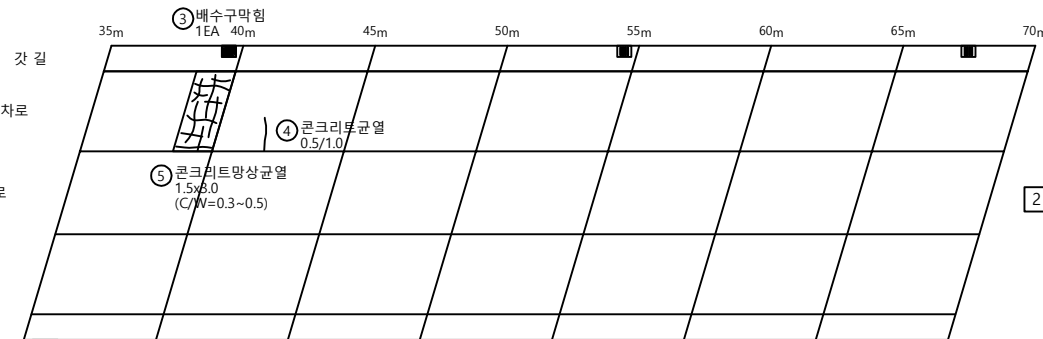
S2

| 번호 | 신/구 | 부재명 | 손상현황 | 손상규모 | | | | | 비고 |
|---|---|---|---|---|---|---|---|---|---|
| 1 | 구 | 방호벽 | 균열(0.3mm미만) | 0.2 | 3.0 | | 1 | m | 3.00 |
| 2 | 구 | 방호벽 | 균열(0.3mm미만) | 0.2 | 0.3 | | 1 | m | 0.30 |
| 3 | 구 | 배수시설 | 토사및이물질퇴적 | | | | 1 | EA | 1.00 |
| 4 | 구 | 교면포장 | 균열 | 0.5 | 1.0 | | 1 | m | 1.00 |
| 5 | 구 | 교면포장 | 망상균열 | | 1.5 | 3.0 | 1 | ㎡ | 4.50 |
| 6 | 구 | 방호벽 | 표면열화 | | 1.0 | 1.2 | 1 | ㎡ | 1.20 |
| 7 | 구 | 방호벽 | 균열(0.3mm미만) | 0.2 | 0.6 | | 2 | m | 1.20 |
| 8 | 구 | 방호벽 | 균열(0.3mm미만) | 0.2 | 0.3 | | 5 | m | 1.50 |

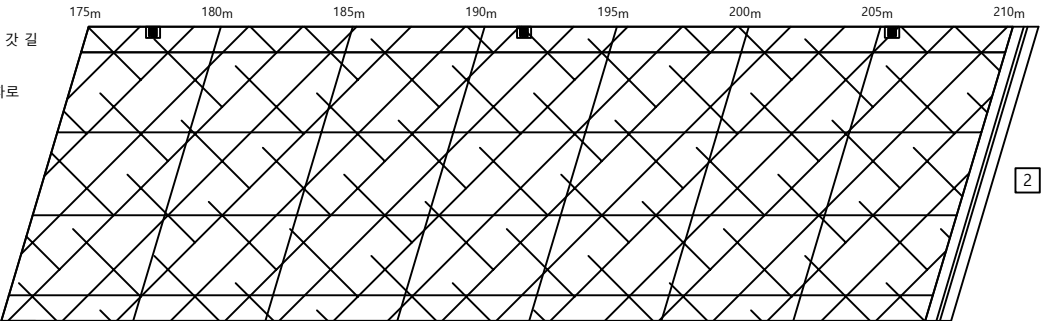
| 번호 | 선/구 | 부재명 | 손 상 현 황 | 손 상 규 모 | | | | | | 비고 |
|---|---|---|---|---|---|---|---|---|---|---|
| 2 | 구 | 방호벽 | 균열(0.3mm미만) | 0.2 | 0.5 | | 1 | m | 0.50 | |
| 3 | 구 | 교면포장 | 망상균열 | | 35.0 | 15.8 | 1 | m | 551.25 | |

③ 망상균열  
35.0X15.75

② 균열  
0.2/0.5

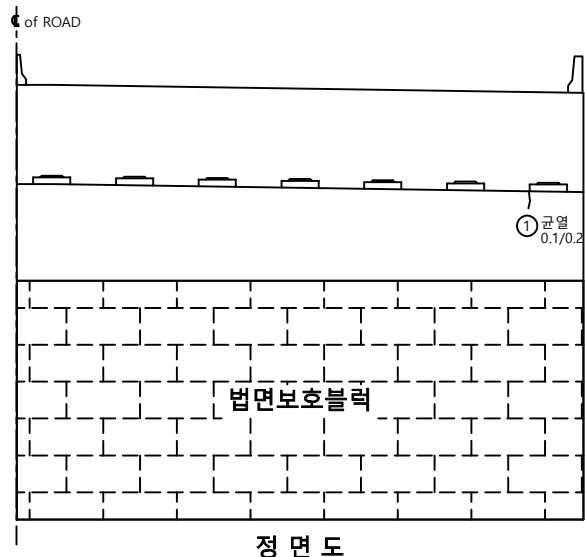
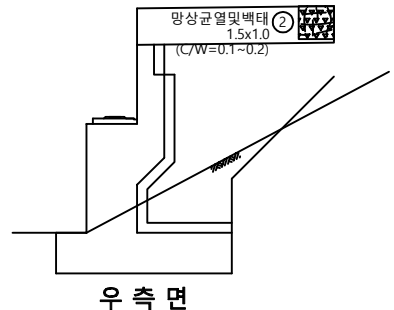
대운천교(부산) 교대 A1

| 교대 | | | | | | | | | |
|---|---|---|---|---|---|---|---|---|---|
| 1 | 구 | 교대 | 균열(0.3mm미만) | 0.1 | 0.2 | | 1 | m | 0.20 |
| 2 | 구 | 교대 | 망상균열 | 0.2 | 1.5 | 1.0 | 1 | m <sup>2</sup> | 백태 |

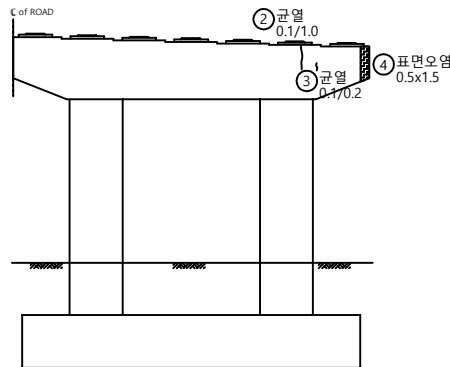
우측면

⑤ 난간변형(A2측)  
L=1.0m

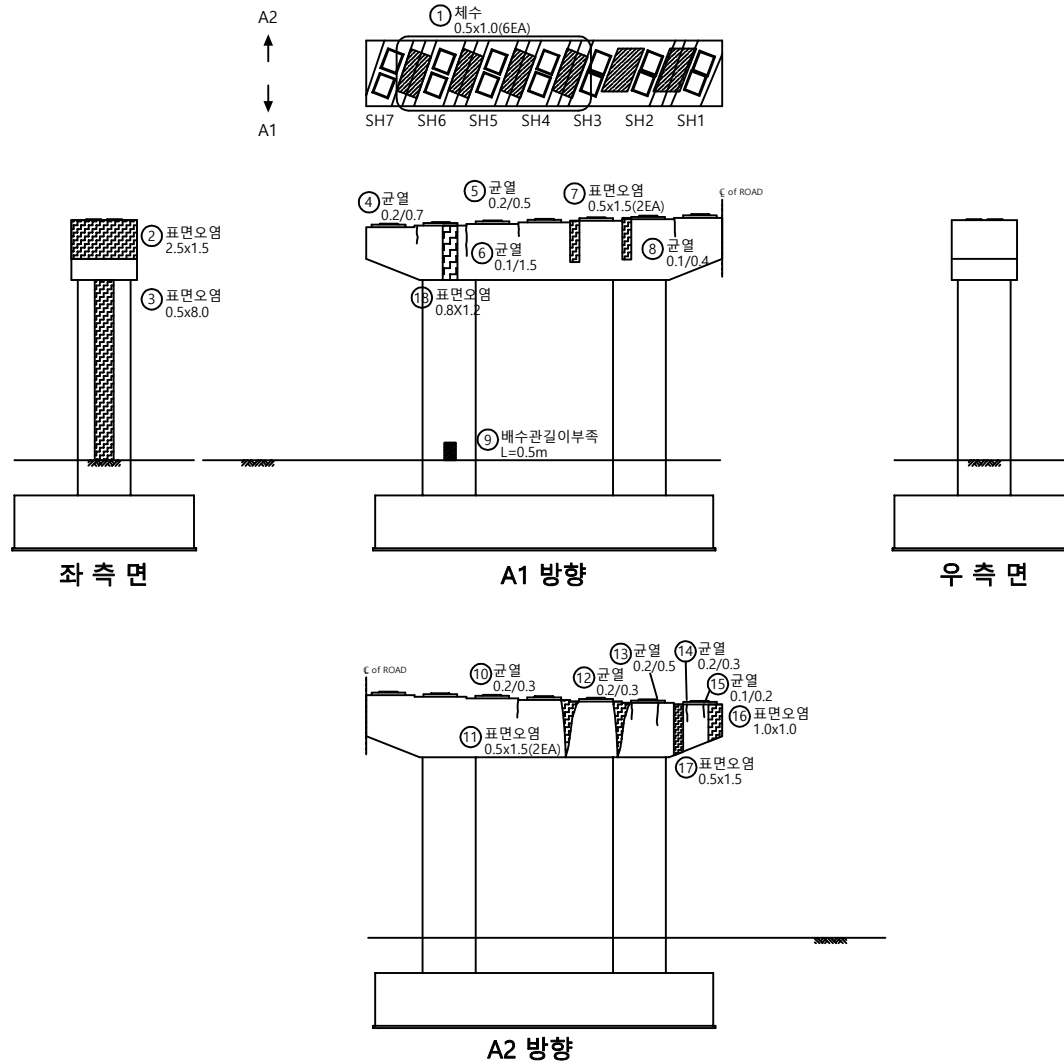
# 대운천교(부산) 교각 P3

| 교각 P3 | | | | | | | | | |
|---|---|---|---|---|---|---|---|---|---|
| 4 | 구 | 교각 | 균열(0.3mm미만) | 0.2 | 0.7 | | 1 | m | 0.70 |
| 5 | 구 | 교각 | 균열(0.3mm미만) | 0.2 | 0.5 | | 1 | m | 0.50 |
| 6 | 구 | 교각 | 균열(0.3mm미만) | 0.1 | 1.5 | | 1 | m | 1.50 |
| 8 | 구 | 교각 | 균열(0.3mm미만) | 0.1 | 0.4 | | 1 | m | 0.40 |
| 10 | 구 | 교각 | 균열(0.3mm미만) | 0.2 | 0.3 | | 1 | m | 0.30 |
| 12 | 구 | 교각 | 균열(0.3mm미만) | 0.2 | 0.3 | | 1 | m | 0.30 |
| 13 | 구 | 교각 | 균열(0.3mm미만) | 0.2 | 0.5 | | 1 | m | 0.50 |
| 14 | 구 | 교각 | 균열(0.3mm미만) | 0.2 | 0.3 | | 1 | m | 0.30 |
| 15 | 구 | 교각 | 균열(0.3mm미만) | 0.1 | 0.2 | | 1 | m | 0.20 |
