대운천교(부산) 교면포장 S1

손 상 물 량 표

| 용 역 명 | | 2023년 부산울산고속도로 정밀안전점검 및 성능평가용역 | | | |

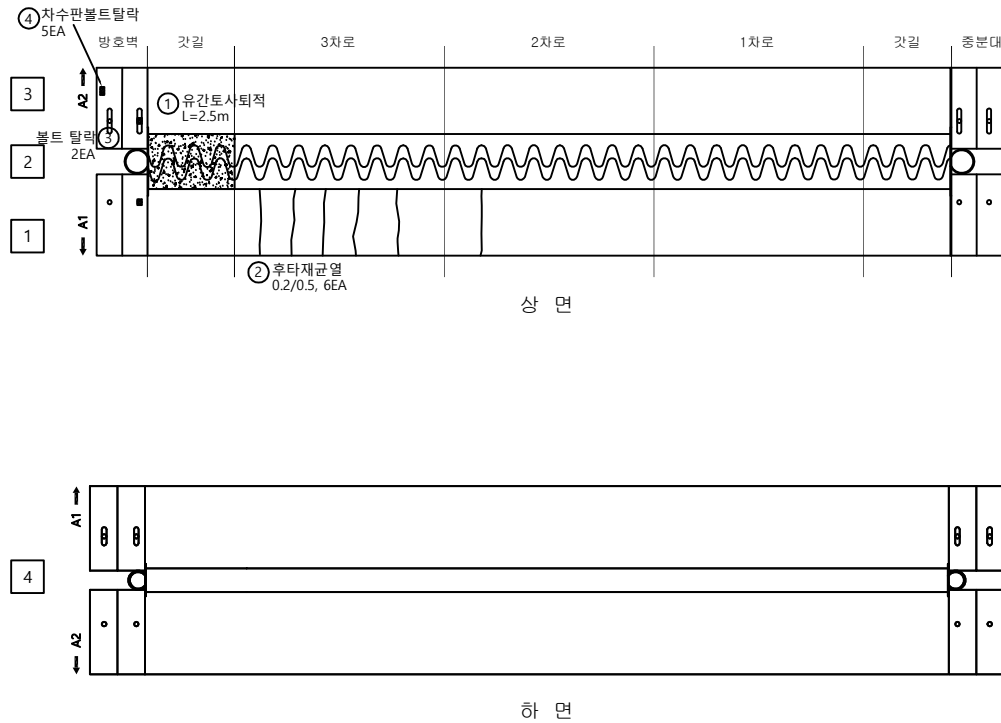
대운천교(부산) 신축이음 A1

| 신축이음 | | | | | | | | | | |
|---|---|---|---|---|---|---|---|---|---|---|
| 2 | 구 | 신축이음 | 균열 | 0.2 | 0.5 | | 6 | m | 3.00 | 50mm이하 |

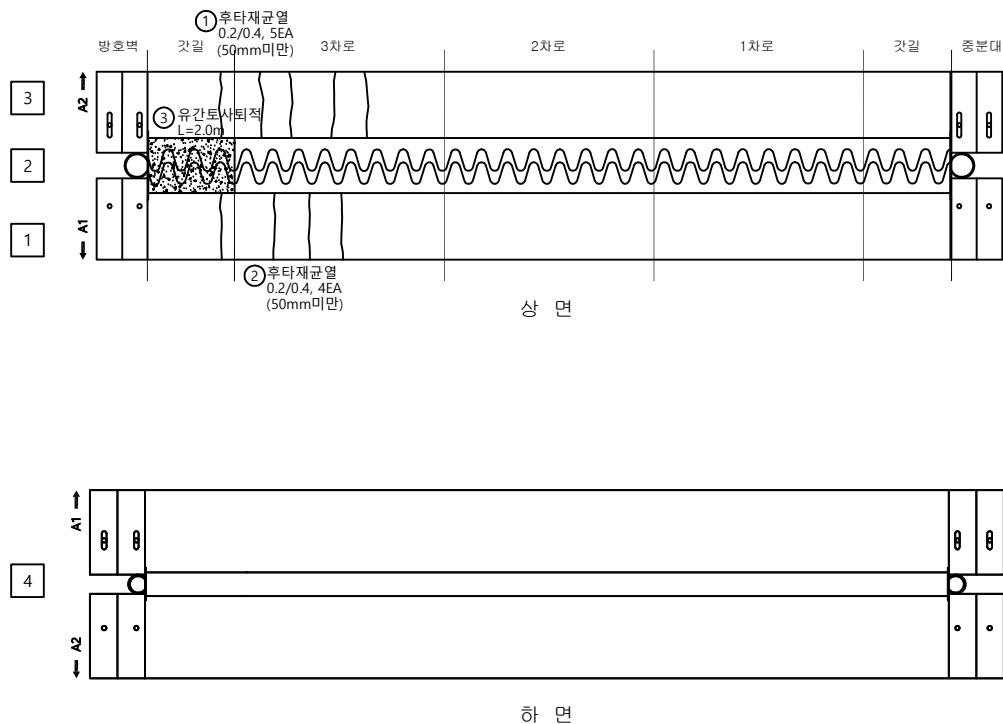
대운천교(부산) 신축이음 A2

| 신축이음 | | | | | | | | | |
|---|---|---|---|---|---|---|---|---|---|
| 1 | 구 | 신축이음 | 균열 | 0.2 | 0.4 | | 5 | m | 2.00 |
| 2 | 구 | 신축이음 | 균열 | 0.2 | 0.4 | | 4 | m | 1.60 |

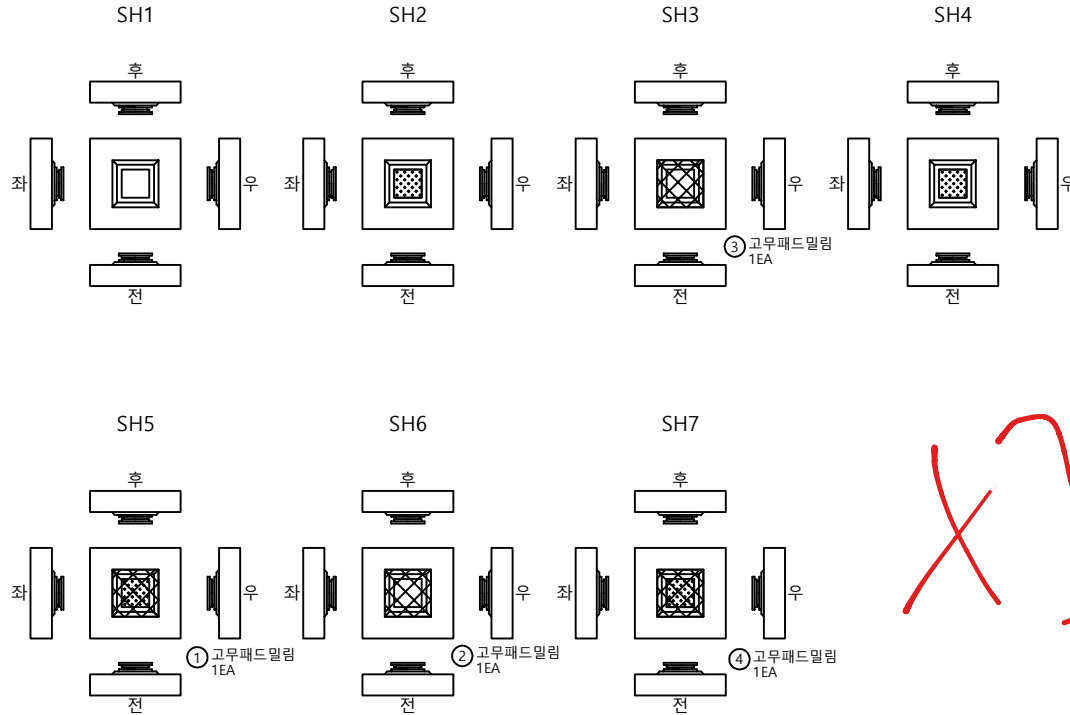
# 대운천교(부산) 받침장치 A1

⑤ 받침부식  
4EA

| 번호 | 선/구 | 부재명 | 손 상 현 황 | 손 상 규 모 | | | | | 비 고 | |
|---|---|---|---|---|---|---|---|---|---|---|
| 5 | 구 | 교량받침 | 부식 | | | | 4 | EA | 4.00 | |

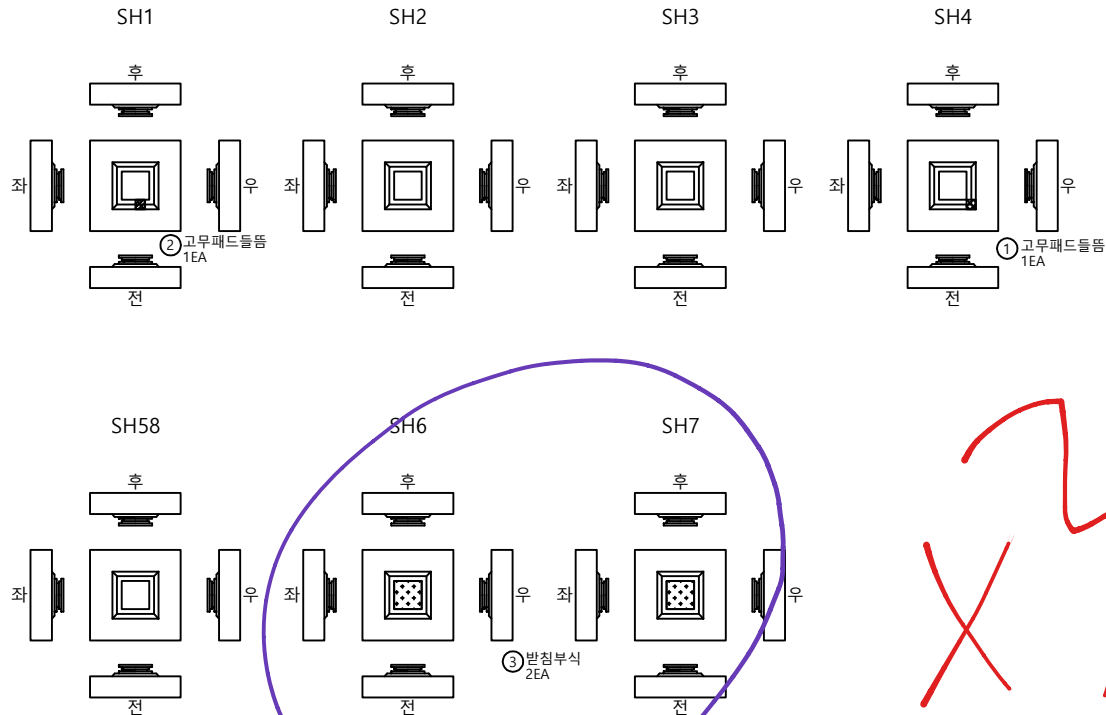
# 대운천교(부산) 받침장치 A2

| 받침장치 | | | | | | | | | | |
|---|---|---|---|---|---|---|---|---|---|---|
| 3 | 구 | 교량받침 | 부식 | | | | 2 | EA | 2.00 | |
