# 대운천교(부산) 교면포장 S1

2023년 부산울산고속도로 정밀안전점검 및 성능평가용역

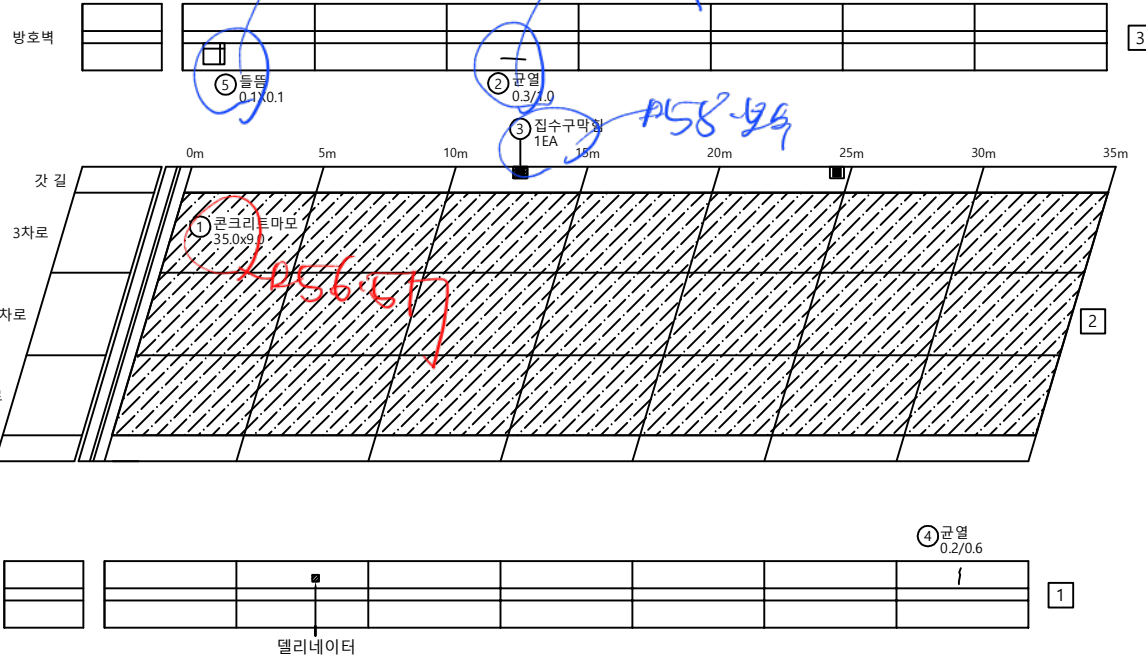
| 번호 | 신/구 | 부재명 | 손상현황 | 손상규모 | | | | | | 비고 |
|---|---|---|---|---|---|---|---|---|---|---|
| 1 | 구 | 교면포장 | 표면열화 | | 35.0 | 9.0 | 1 | m | 315.00 | |
| 2 | 구 | 방호벽 | 균열(0.3mm이상) | 0.3 | 1.0 | | 1 | m | 1.00 | |
| 3 | 구 | 배수시설 | 토사및이물질퇴적 | | | | 1 | EA | 1.00 | |
| 4 | 구 | 방호벽 | 균열(0.3mm미만) | 0.2 | 0.6 | | 1 | m | 0.60 | |
| 5 | 구 | 방호벽 | 충분리 | | 0.1 | 0.1 | 1 | m | 0.01 | 등등 |

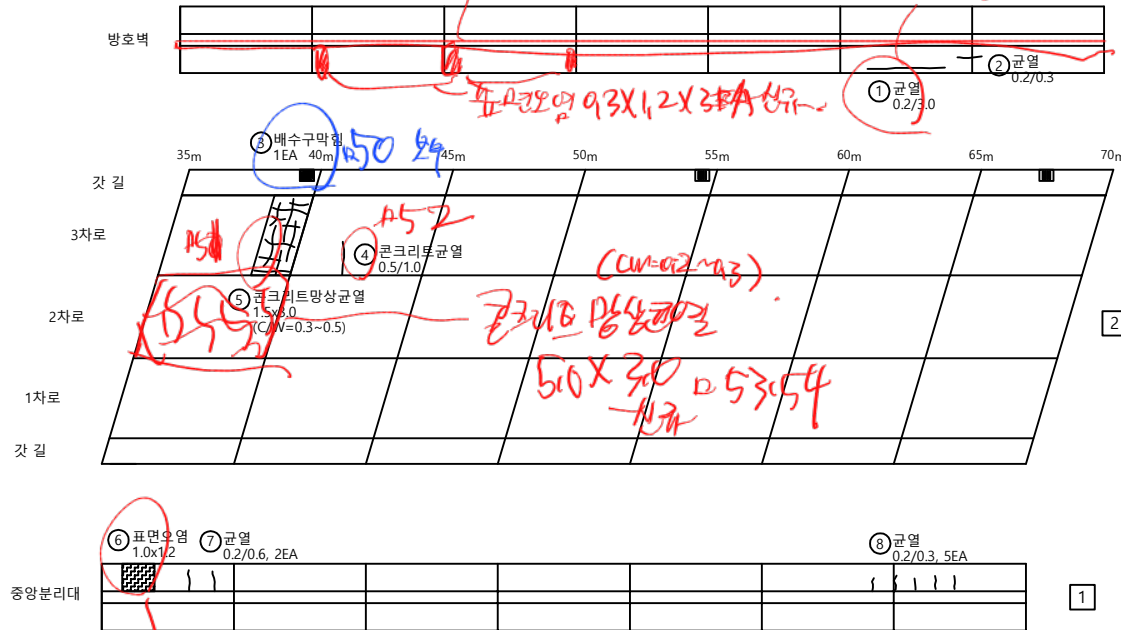
# 대운천교(부산) 교면포장 S2

| 번호 | 신/구 | 부재명 | 손상 현황 | 손상 규모 | | | | | 비고 |
|---|---|---|---|---|---|---|---|---|---|
| 1 | 구 | 방호벽 | 균열(0.3mm미만) | 0.2 | 3.0 | | 1 | m | 3.00 |
| 2 | 구 | 방호벽 | 균열(0.3mm미만) | 0.2 | 0.3 | | 1 | m | 0.30 |
| 3 | 구 | 배수시설 | 토사및이물질퇴적 | | | | 1 | EA | 1.00 |
| 4 | 구 | 교면포장 | 균열 | 0.5 | 1.0 | | 1 | m | 1.00 |
| 5 | 구 | 교면포장 | 망상균열 | | 1.5 | 3.0 | 1 | ㎡ | 4.50 |
| 6 | 구 | 방호벽 | 표면열화 | | 1.0 | 1.2 | 1 | ㎡ | 1.20 |
| 7 | 구 | 방호벽 | 균열(0.3mm미만) | 0.2 | 0.6 | | 2 | m | 1.20 |
| 8 | 구 | 방호벽 | 균열(0.3mm미만) | 0.2 | 0.3 | | 5 | m | 1.50 |

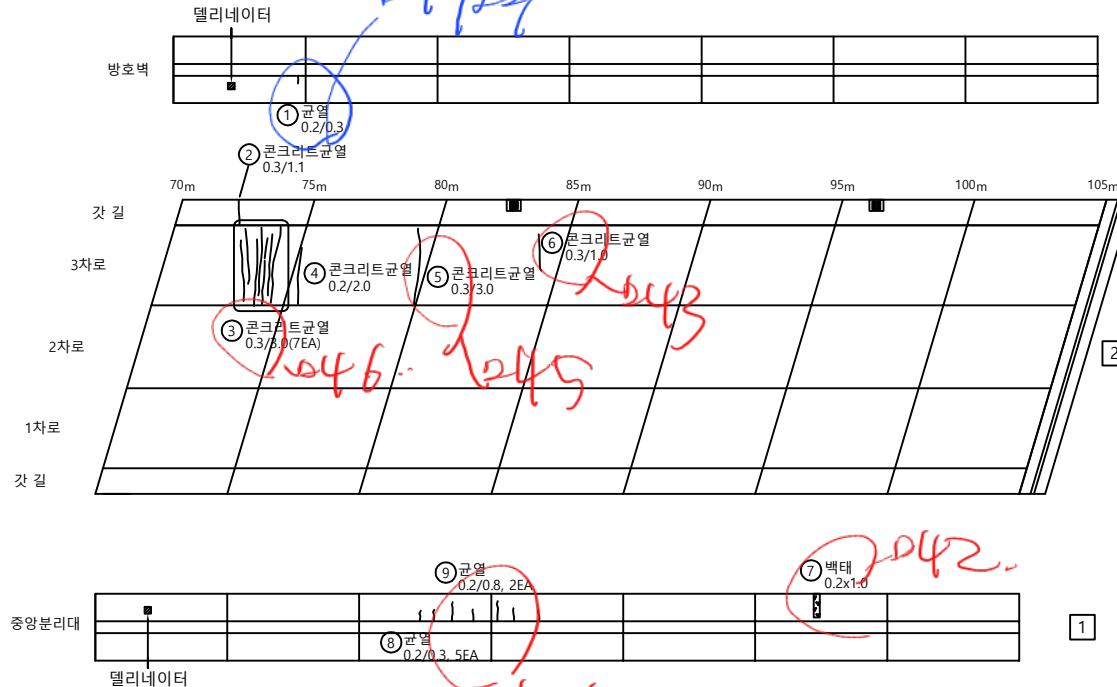
# 대운천교(부산) 교면포장 S3

| 번호 | 선/구 | 부재명 | 손상현황 | 손상규모 | | | | | 비고 |
|---|---|---|---|---|---|---|---|---|---|
| 1 | 구 | 방호벽 | 균열(0.3mm미만) | 0.2 | 0.3 | | 1 | m | 0.30 |
| 2 | 구 | 교면포장 | 균열 | 0.3 | 1.1 | | 1 | m | 1.10 |
| 3 | 구 | 교면포장 | 균열 | 0.3 | 3.0 | | 7 | m | 21.00 |
| 4 | 구 | 교면포장 | 균열 | 0.2 | 2.0 | | 1 | m | 2.00 |
| 5 | 구 | 교면포장 | 균열 | 0.3 | 3.0 | | 1 | m | 3.00 |
| 6 | 구 | 교면포장 | 균열 | 0.3 | 1.0 | | 1 | m | 1.00 |
| 7 | 구 | 방호벽 | 벽태 | | 0.2 | 1.0 | 1 | ㎡ | 0.20 |
| 8 | 구 | 방호벽 | 균열(0.3mm미만) | 0.2 | 0.3 | | 5 | m | 1.50 |
| 9 | 구 | 방호벽 | 균열(0.3mm미만) | 0.2 | 0.8 | | 2 | m | 1.60 |

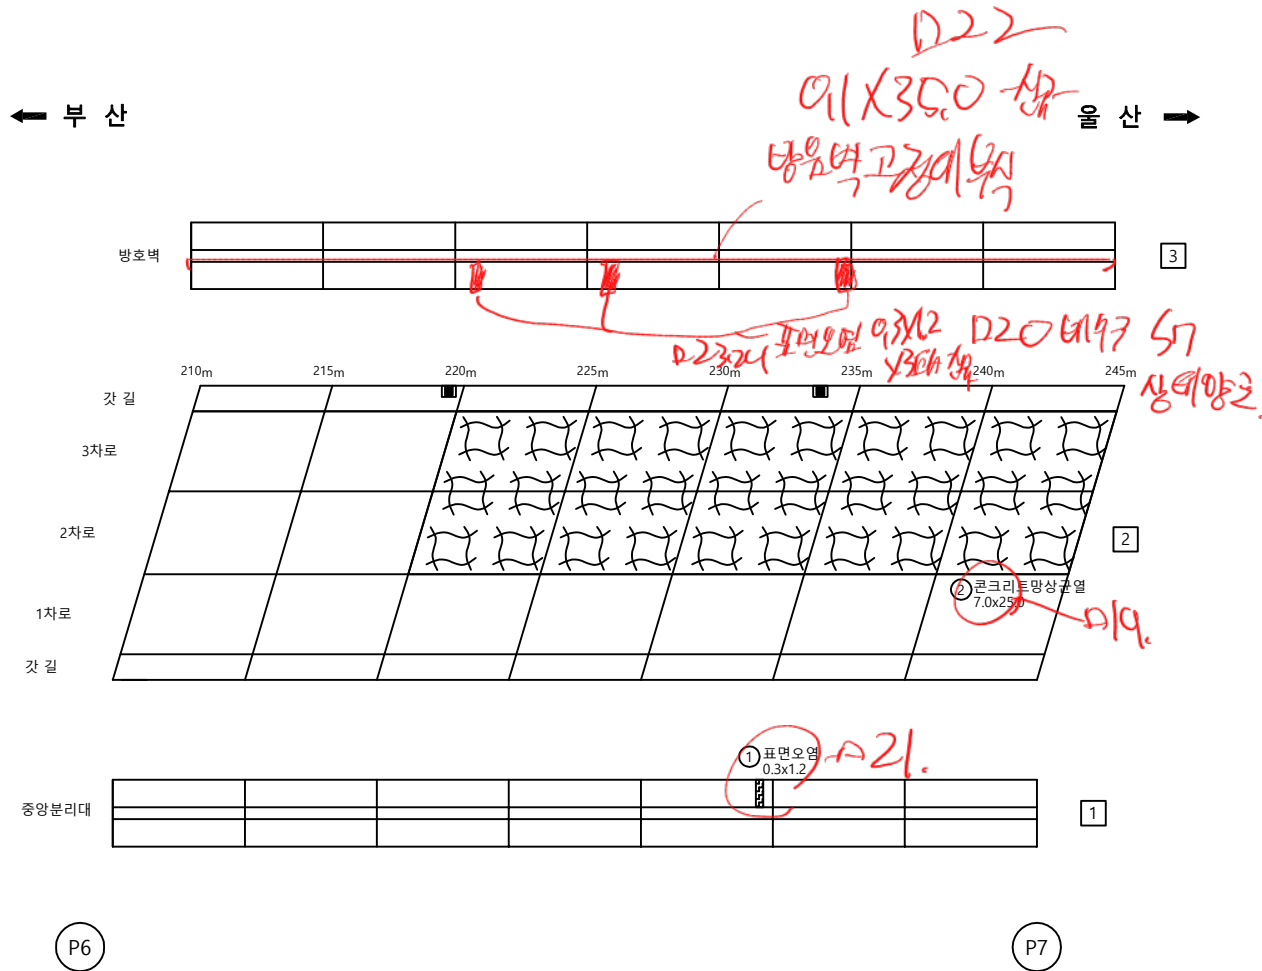
## 대운천교(부산) 교면포장 S7

| 번호 | 선/구 | 부재명 | 손 상 현 황 | 손 상 규 모 | | | | | | 비고 |
|---|---|---|---|---|---|---|---|---|---|---|
| 1 | 구 | 교면포장 | 명상균열 | | 7.0 | 35.0 | 1 | m <sup>2</sup> | 245.00 | |

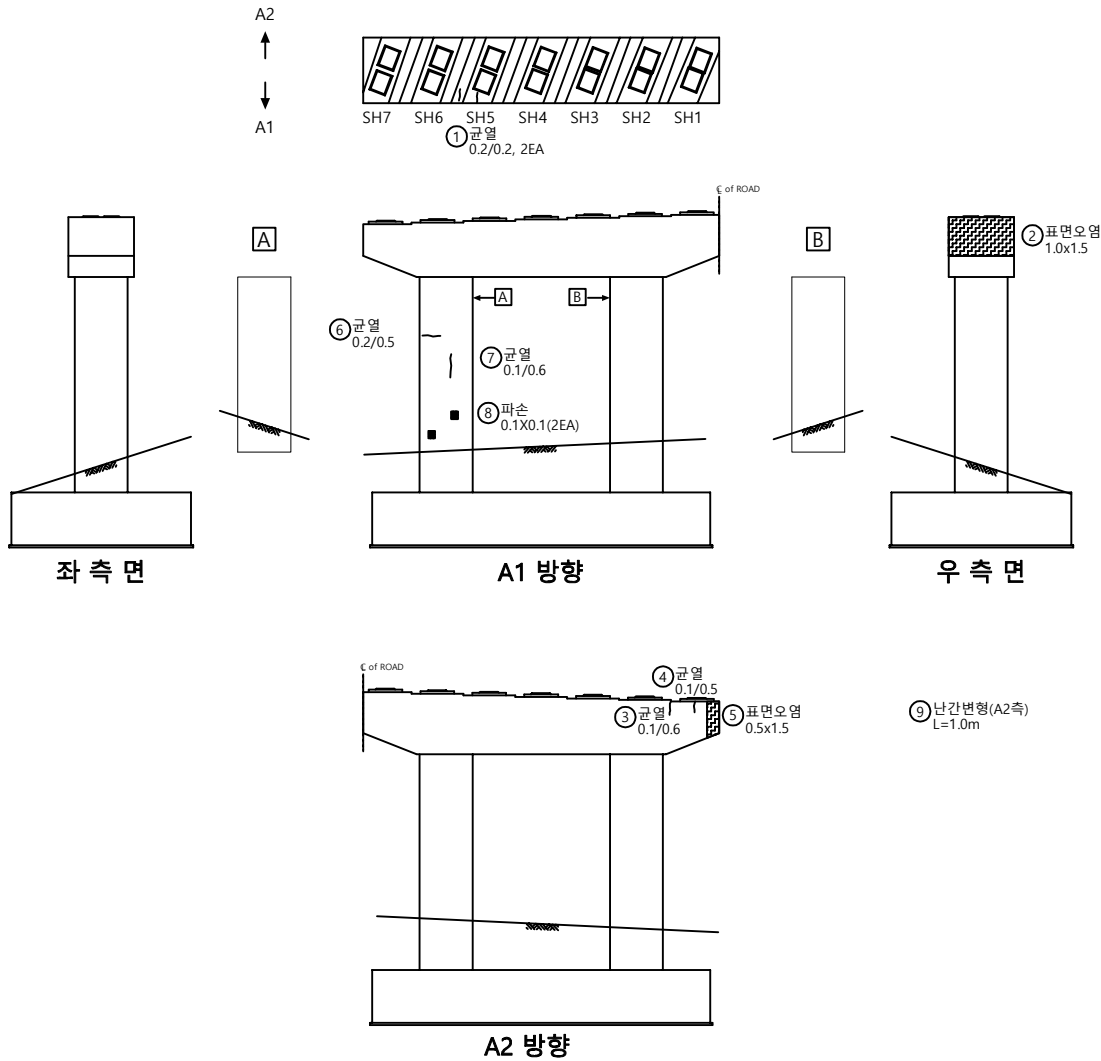
대운천교(부산) 교각 P1

| 교각 | | | | | | | | | |
|---|---|---|---|---|---|---|---|---|---|
| 1 | 구 | 교각 | 균열(0.3mm미만) | 0.2 | 0.2 | | 2 | m | 0.40 |
| 3 | 구 | 교각 | 균열(0.3mm미만) | 0.1 | 0.6 | | 1 | m | 0.60 |
| 4 | 구 | 교각 | 균열(0.3mm미만) | 0.1 | 0.5 | | 1 | m | 0.50 |
| 6 | 구 | 교각 | 균열(0.3mm미만) | 0.2 | 0.5 | | 1 | m | 0.50 |
| 7 | 구 | 교각 | 균열(0.3mm미만) | 0.1 | 0.6 | | 1 | m | 0.60 |

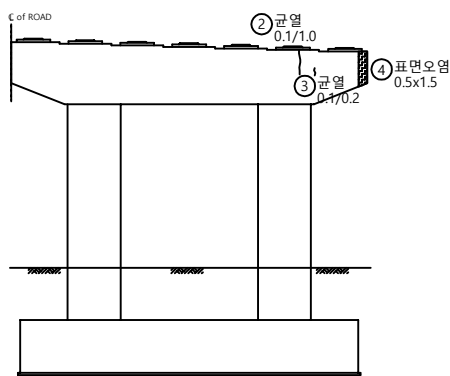
5. 난간변형(A2측)  
L=1.0m

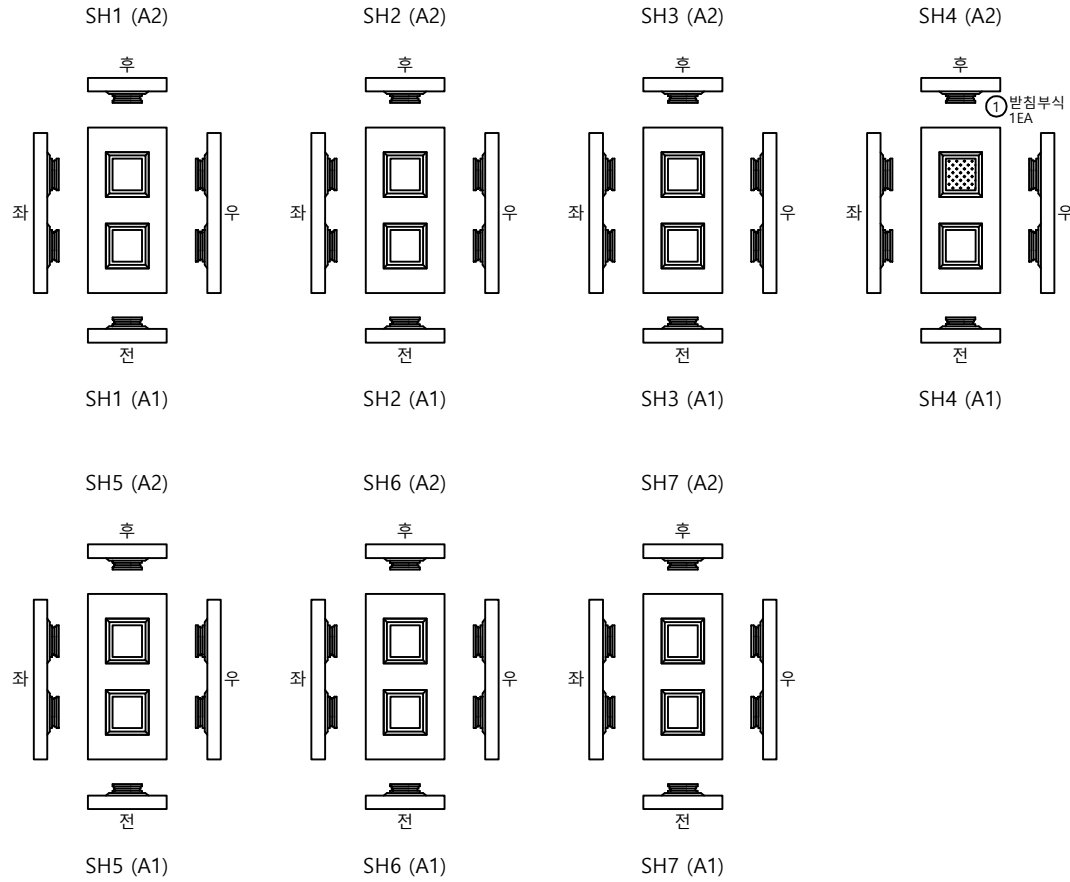
# 대운천교(부산) 받침장치 P2

| 받침장치 | | | | | | | | | |
|---|---|---|---|---|---|---|---|---|---|
| 1 | 선 | 교량판결 | 부식 | | | | 1 | EA | 1.00 |
