대운천교(부산) 교면포장 S1

손상물량표

| 용역명 | | 2023년 부산울산고속도로 정밀안전점검 및 성능평가용역 | | | |

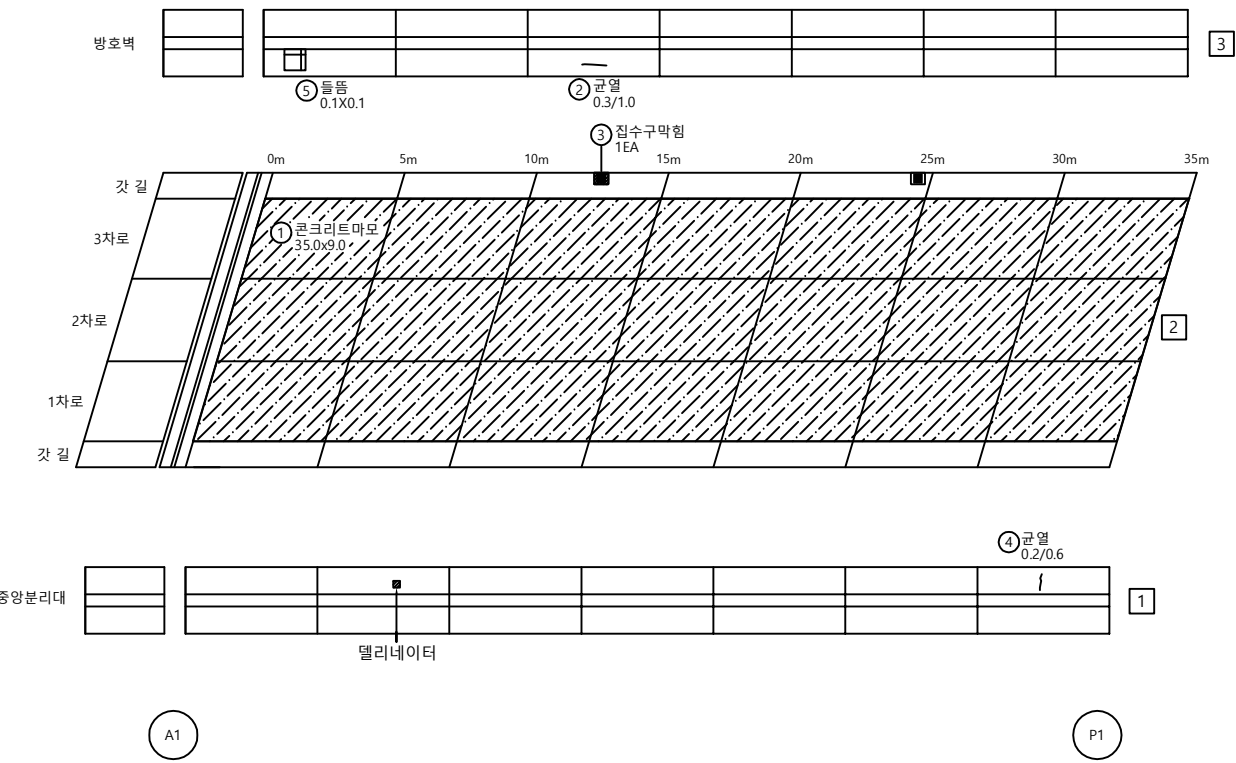
| 번호 | 신/구 | 부재명 | 손상현황 | 손상규모 | | | | | 비고 |
|---|---|---|---|---|---|---|---|---|---|
| 1 | 구 | 교면포장 | 표면열화 | | 35.0 | 9.0 | 1 | ㎡ | 315.00 |
| 2 | 구 | 방호벽 | 균열(0.3mm이상) | 0.3 | 1.0 | | 1 | m | 1.00 |
| 3 | 구 | 배수시설 | 토사및이물질퇴적 | | | | 1 | EA | 1.00 |
| 4 | 구 | 방호벽 | 균열(0.3mm미만) | 0.2 | 0.6 | | 1 | m | 0.60 |
| 5 | 구 | 방호벽 | 층분리 | | 0.1 | 0.1 | 1 | ㎡ | 0.01 |

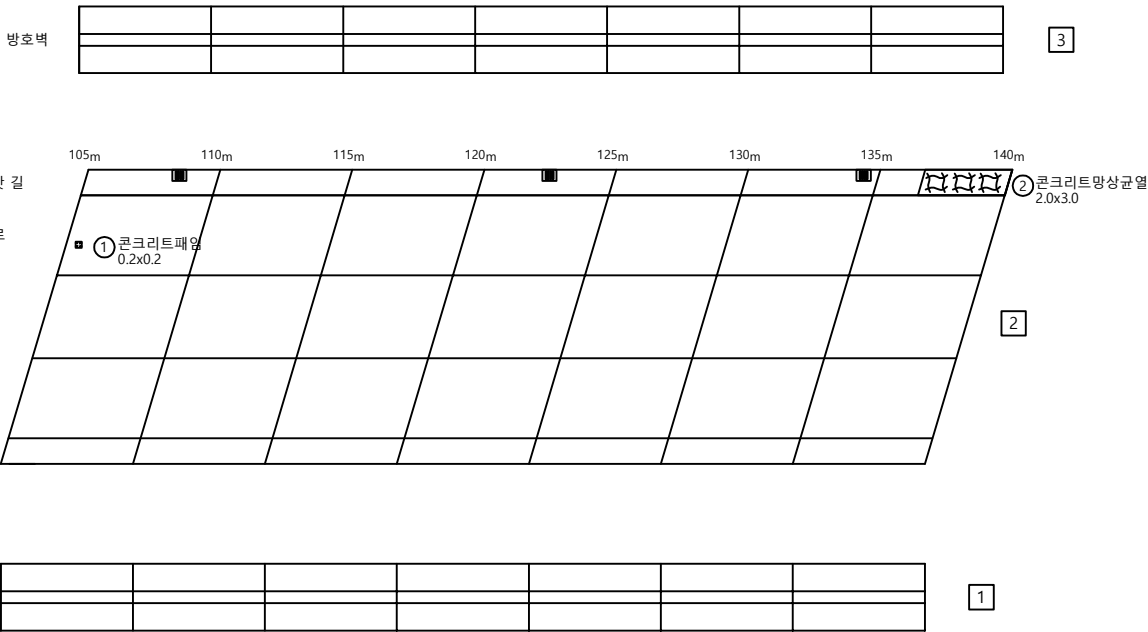
대운천교(부산) 교면포장 S4

| 번호 | 선/구 | 부재명 | 손 상 현 황 | 손 상 규 모 | | | | | | 비고 |
|---|---|---|---|---|---|---|---|---|---|---|
| 1 | 구 | 교면포장 | 바손 | | 0.2 | 0.2 | 1 | m <sup>2</sup> | 0.04 | 배영 |
| 2 | 구 | 교면포장 | 망상균열 | 0.5 | 2.0 | 8.0 | 1 | m <sup>2</sup> | 16.00 | |

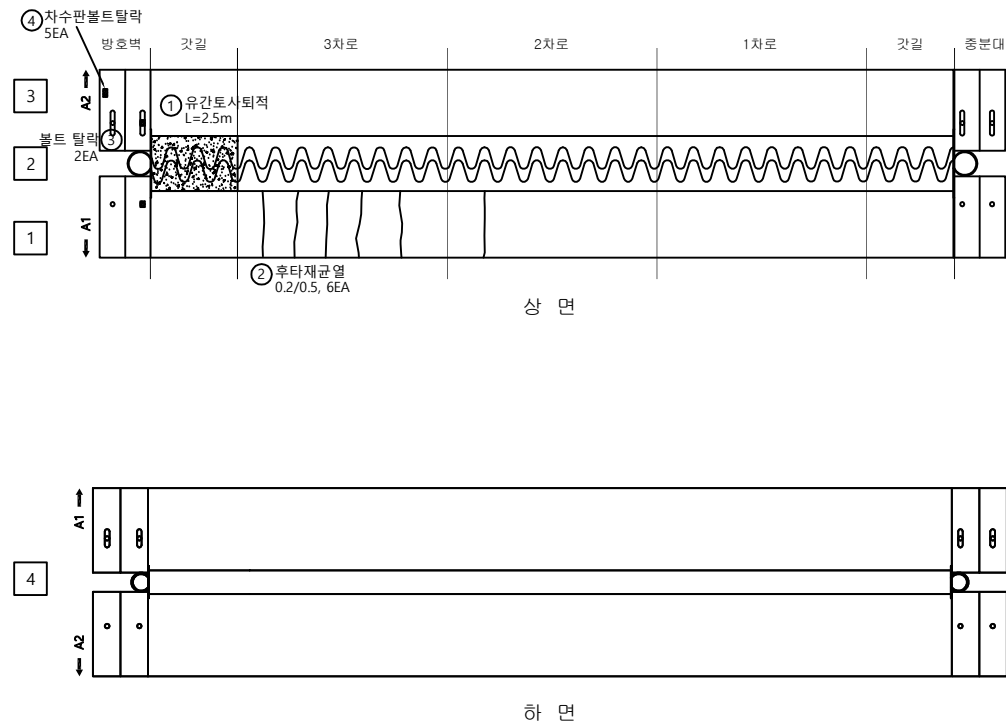
대운천교(부산) 신축이음 A1

| 신축이음 | | | | | | | | | | |
|---|---|---|---|---|---|---|---|---|---|---|
| 2 | 구 | 신축이음 | 균열 | 0.2 | 0.5 | | 6 | m | 3.00 | 50mm이하 |

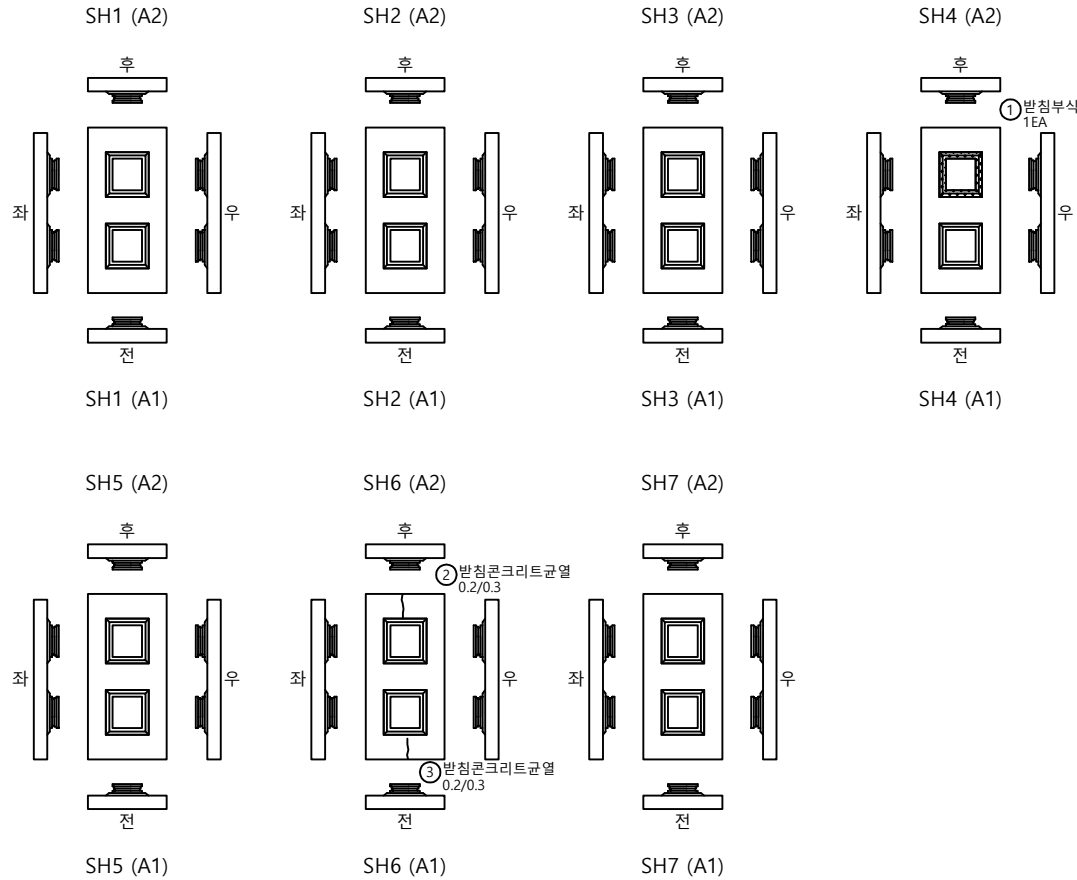
# 대운천교(부산) 받침장치 P1

| 번호 | 선/구 | 부재명 | 손상현황 | 손상규모 | | | | | 비고 |
|---|---|---|---|---|---|---|---|---|---|
| 1 | 구 | 교량받침 | 부식 | | | | 1 | EA | 1.00 |
| 2 | 구 | 교량받침 | 균열(0.3mm미만) | 0.2 | 0.3 | | 1 | m | 0.30 콘크리트 |
| 3 | 구 | 교량받침 | 균열(0.3mm미만) | 0.2 | 0.3 | | 1 | m | 0.30 콘크리트 |

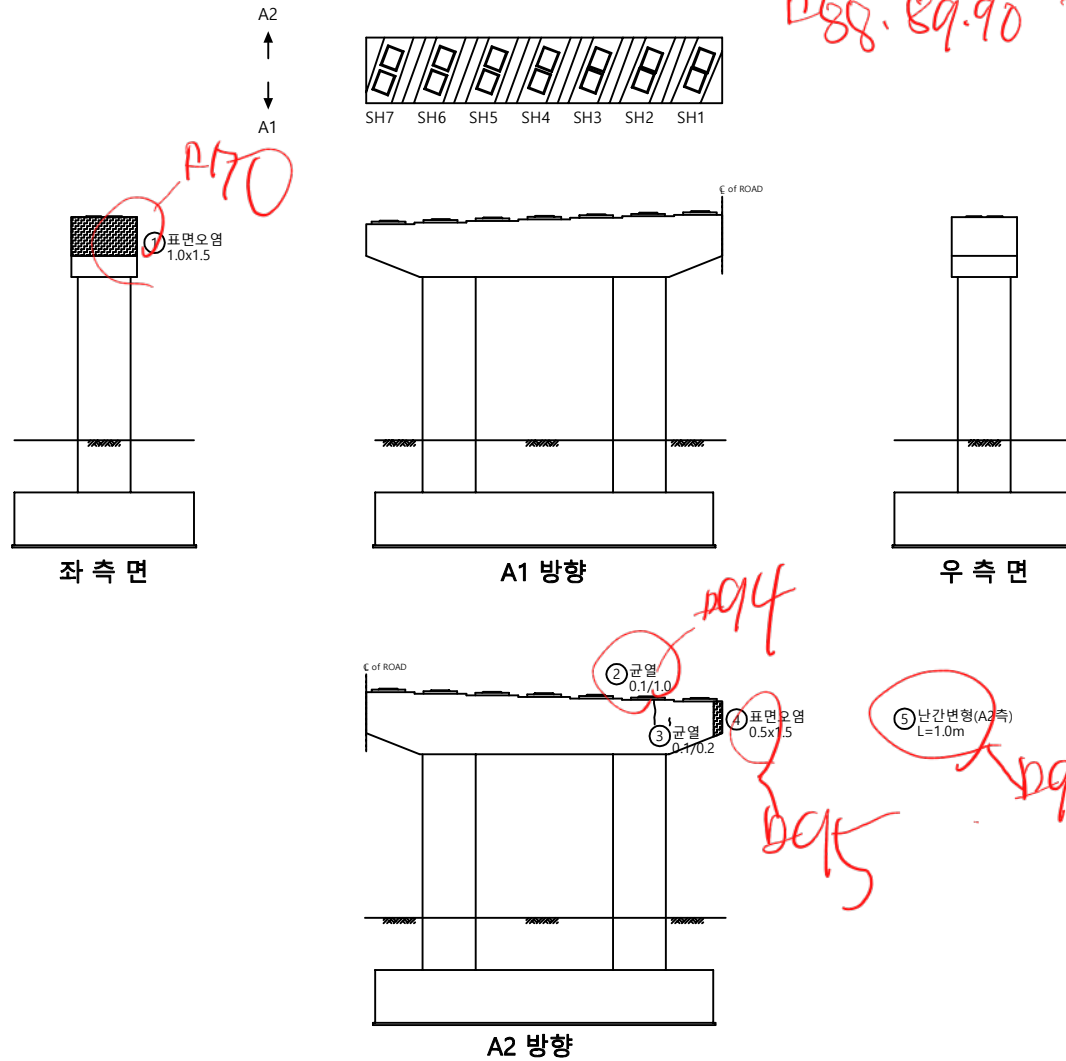
# 대운천교(부산) 교각 P2

| 교각 | | | | | | | | | | |
|---|---|---|---|---|---|---|---|---|---|---|
| 2 | 구 | 교각 | 균열(0.3mm미만) | 0.1 | 1.0 | | 1 | m | 1.00 | |
| 3 | 구 | 교각 | 균열(0.3mm미만) | 0.1 | 0.2 | | 1 | m | 0.20 | |

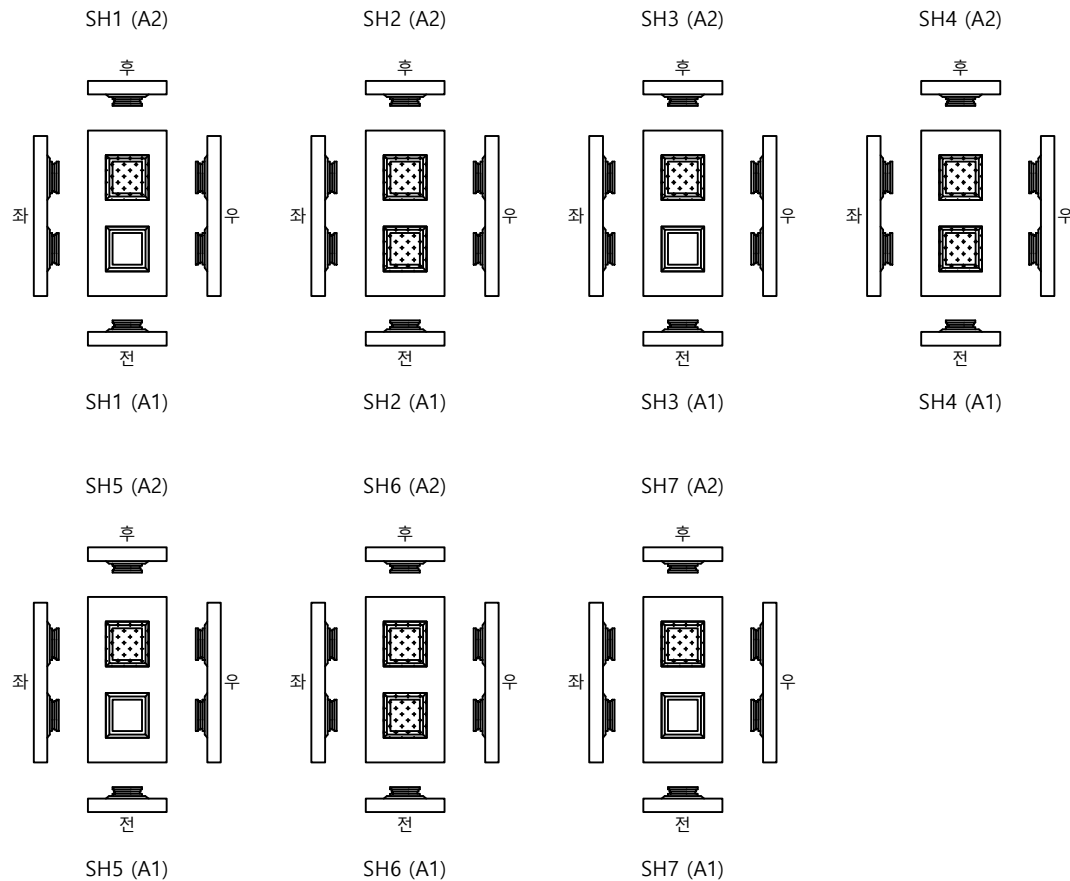
대운천교(부산) 받침장치 P3

① 받침부식  
11EA

| 받침장치 | | | | | | | | | | |
|---|---|---|---|---|---|---|---|---|---|---|
| 1 | 구 | 교량받침 | 부식 | | | | 11 | EA | 11.00 | |

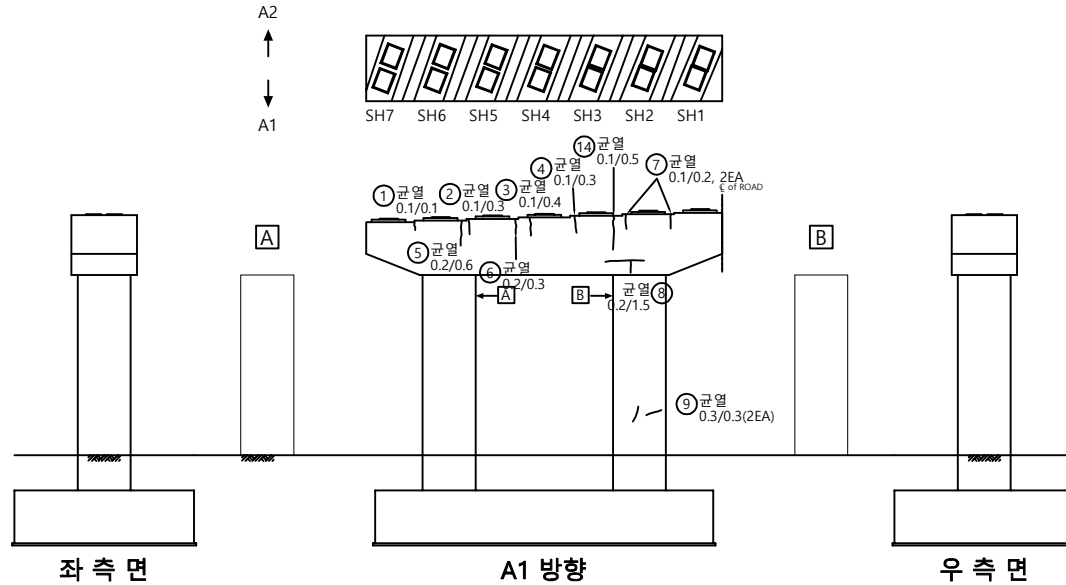
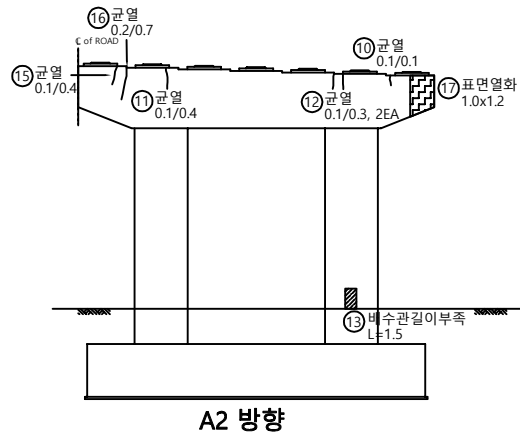
# 대운천교(부산) 교각 P4

| 교각 | | | | | | | | | | |
|---|---|---|---|---|---|---|---|---|---|---|
| 1 | 구 | 교각 | 균열(0.3mm미만) | 0.1 | 0.1 | | 1 | m | 0.10 | |
| 2 | 구 | 교각 | 균열(0.3mm미만) | 0.1 | 0.3 | | 1 | m | 0.30 | |
| 3 | 구 | 교각 | 균열(0.3mm미만) | 0.1 | 0.4 | | 1 | m | 0.40 | |
| 4 | 구 | 교각 | 균열(0.3mm미만) | 0.1 | 0.3 | | 1 | m | 0.30 | |
| 5 | 구 | 교각 | 균열(0.3mm미만) | 0.2 | 0.6 | | 1 | m | 0.60 | |
| 6 | 구 | 교각 | 균열(0.3mm미만) | 0.2 | 0.3 | | 1 | m | 0.30 | |
| 7 | 구 | 교각 | 균열(0.3mm미만) | 0.1 | 0.2 | | 2 | m | 0.40 | |
| 8 | 구 | 교각 | 균열(0.3mm미만) | 0.2 | 1.5 | | 1 | m | 1.50 | |
| 9 | 구 | 교각 | 균열(0.3mm이상) | 0.3 | 0.3 | | 2 | m | 0.60 | |
| 10 | 구 | 교각 | 균열(0.3mm미만) | 0.1 | 0.1 | | 1 | m | 0.10 | |
| 11 | 구 | 교각 | 균열(0.3mm미만) | 0.1 | 0.4 | | 1 | m | 0.40 | |
| 12 | 구 | 교각 | 균열(0.3mm미만) | 0.1 | 0.3 | | 2 | m | 0.60 | |
| 14 | 신 | 교각 | 균열(0.3mm미만) | 0.1 | 0.5 | | 1 | m | 0.50 | |
| 15 | 신 | 교각 | 균열(0.3mm미만) | 0.1 | 0.4 | | 1 | m | 0.40 | |
| 16 | 신 | 교각 | 균열(0.3mm미만) | 0.2 | 0.7 | | 1 | m | 0.70 | |
| 17 | 신 | 교각 | 균열(0.3mm미만) | 1.0 | 1.2 | | 1 | m | 1.20 | |

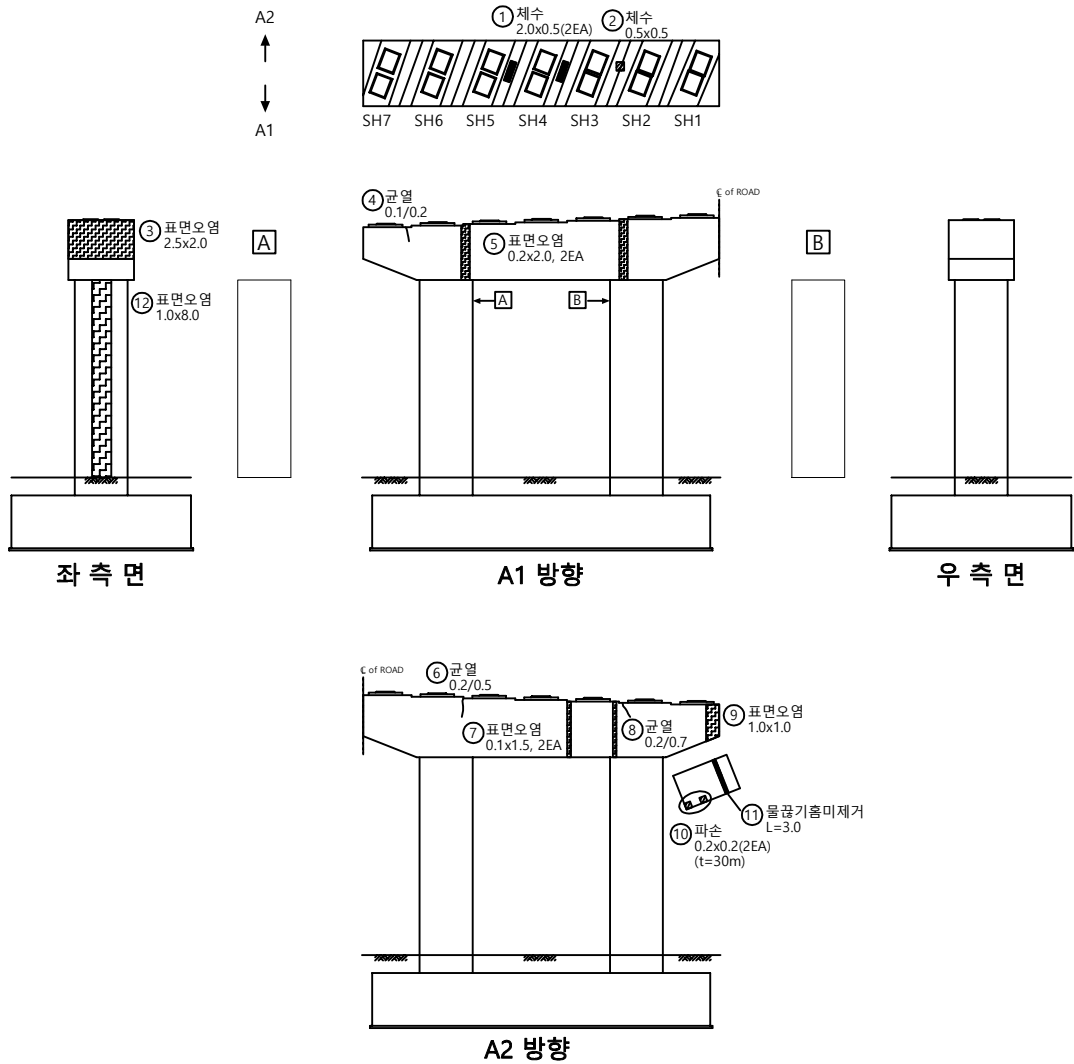
대운천교(부산) 교각 P6

| 교각 | | | | | | | | | |
|---|---|---|---|---|---|---|---|---|---|
| 4 | 구 | 교각 | 균열(0.3mm이하) | 0.1 | 0.2 | | 1 | m | 0.20 |
| 6 | 구 | 교각 | 균열(0.3mm이하) | 0.2 | 0.5 | | 1 | m | 0.50 |
| 8 | 구 | 교각 | 균열(0.3mm이하) | 0.2 | 0.7 | | 1 | m | 0.70 |
