대운천교(부산) 교면포장 S1

손 상 물 량 표

| 용역명 | | 2023년 부산울산고속도로 정밀안전점검 및 성능평가용역 | | | |

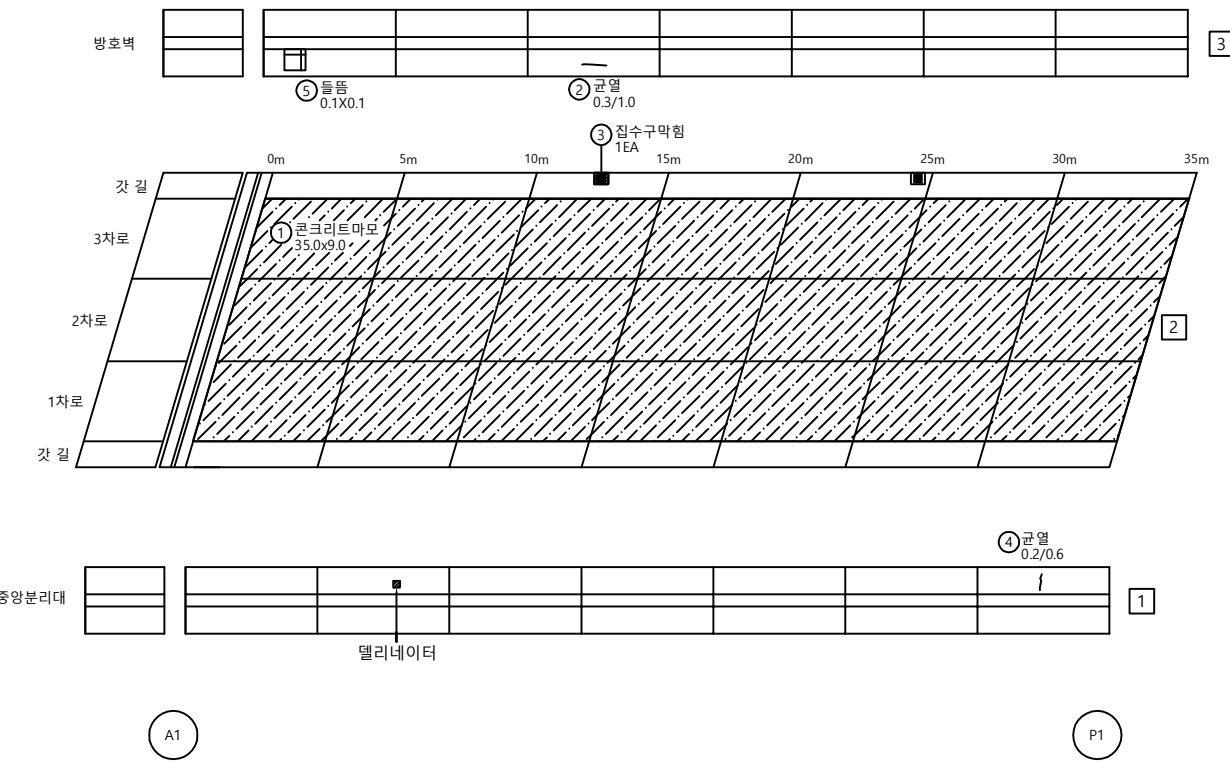
| 번호 | 신/구 | 부재명 | 손 상 현 황 | 손 상 규 모 | | | | | 비고 |
|---|---|---|---|---|---|---|---|---|---|
| 1 | 구 | 교면포장 | 표면열화 | | 35.0 | 9.0 | 1 | ㎡ | 315.00 |
| 2 | 구 | 방호벽 | 균열(0.3mm이상) | 0.3 | 1.0 | | 1 | m | 1.00 |
| 3 | 구 | 배수시설 | 토사및이물질퇴적 | | | | 1 | EA | 1.00 |
| 4 | 구 | 방호벽 | 균열(0.3mm미만) | 0.2 | 0.6 | | 1 | m | 0.60 |
| 5 | 구 | 방호벽 | 층분리 | | 0.1 | 0.1 | 1 | ㎡ | 0.01 |

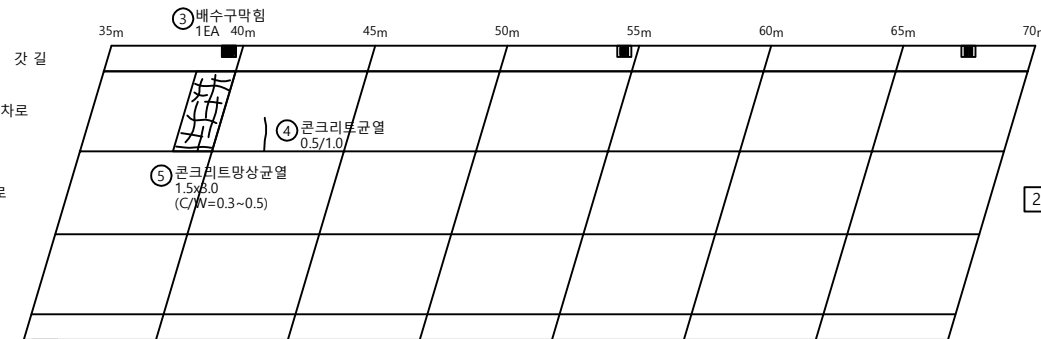
# 대운천교(부산) 교면포장 S2

| 번호 | 신/구 | 부재명 | 손상현황 | 손상규모 | | | | | 비고 |
|---|---|---|---|---|---|---|---|---|---|
| 1 | 구 | 방호벽 | 균열(0.3mm미만) | 0.2 | 3.0 | | 1 | m | 3.00 |
| 2 | 구 | 방호벽 | 균열(0.3mm미만) | 0.2 | 0.3 | | 1 | m | 0.30 |
| 3 | 구 | 배수시설 | 토사및이물질퇴적 | | | | 1 | EA | 1.00 |
| 4 | 구 | 교면포장 | 균열 | 0.5 | 1.0 | | 1 | m | 1.00 |
| 5 | 구 | 교면포장 | 망상균열 | | 1.5 | 3.0 | 1 | ㎡ | 4.50 |
| 6 | 구 | 방호벽 | 표면열화 | | 1.0 | 1.2 | 1 | ㎡ | 1.20 |
| 7 | 구 | 방호벽 | 균열(0.3mm미만) | 0.2 | 0.6 | | 2 | m | 1.20 |
| 8 | 구 | 방호벽 | 균열(0.3mm미만) | 0.2 | 0.3 | | 5 | m | 1.50 |

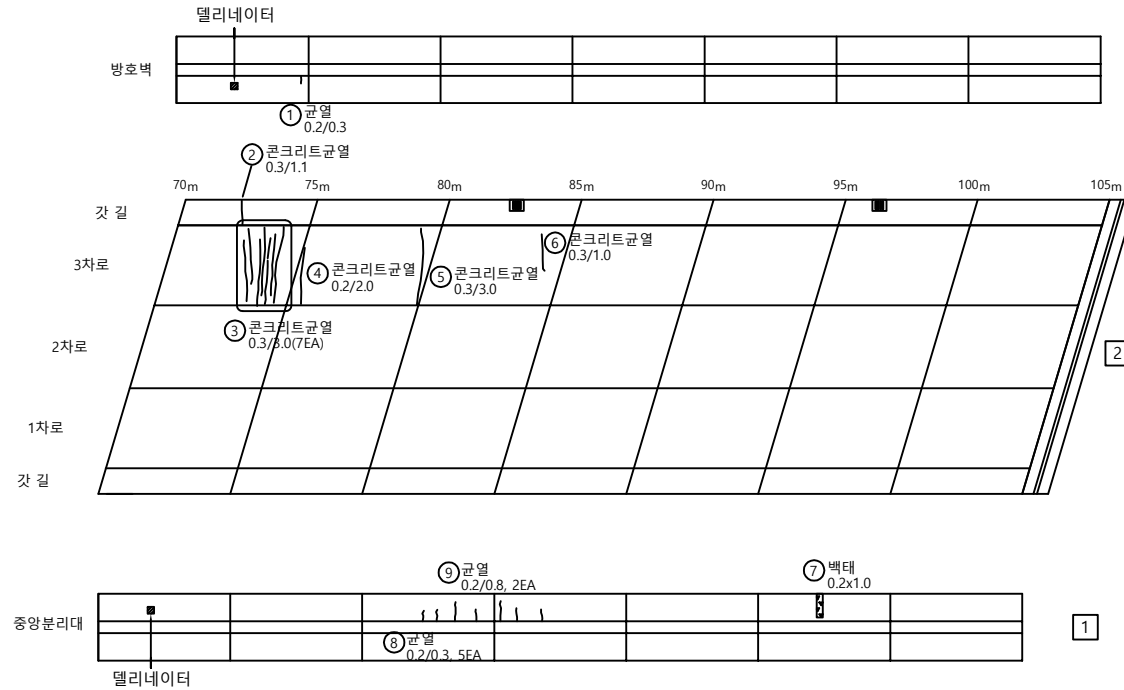
# 대운천교(부산) 교면포장 S3

| 번호 | 선/구 | 부재명 | 손상현황 | 손상규모 | | | | | 비고 |
|---|---|---|---|---|---|---|---|---|---|
| 1 | 구 | 방호벽 | 균열(0.3mm미만) | 0.2 | 0.3 | | 1 | m | 0.30 |
| 2 | 구 | 교면포장 | 균열 | 0.3 | 1.1 | | 1 | m | 1.10 |
| 3 | 구 | 교면포장 | 균열 | 0.3 | 3.0 | | 7 | m | 21.00 |
| 4 | 구 | 교면포장 | 균열 | 0.2 | 2.0 | | 1 | m | 2.00 |
| 5 | 구 | 교면포장 | 균열 | 0.3 | 3.0 | | 1 | m | 3.00 |
| 6 | 구 | 교면포장 | 균열 | 0.3 | 1.0 | | 1 | m | 1.00 |
| 7 | 구 | 방호벽 | 백태 | | 0.2 | 1.0 | 1 | ㎡ | 0.20 |
| 8 | 구 | 방호벽 | 균열(0.3mm미만) | 0.2 | 0.3 | | 5 | m | 1.50 |
| 9 | 구 | 방호벽 | 균열(0.3mm미만) | 0.2 | 0.8 | | 2 | m | 1.60 |

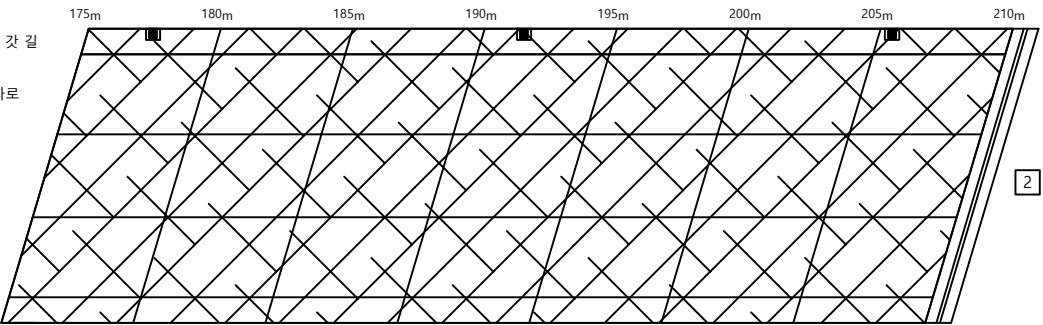
| 번호 | 선/구 | 부재명 | 손 상 현 황 | 손 상 규 모 | | | | | | 비고 |
|---|---|---|---|---|---|---|---|---|---|---|
| 2 | 구 | 방호벽 | 균열(0.3mm미만) | 0.2 | 0.5 | | 1 | m | 0.50 | |
| 3 | 구 | 교면포장 | 망상균열 | | 35.0 | 15.8 | 1 | m | 551.25 | |

③ 망상균열  
35.0X15.75

① 백태  
0.2x0.5

② 균열  
0.2/0.5

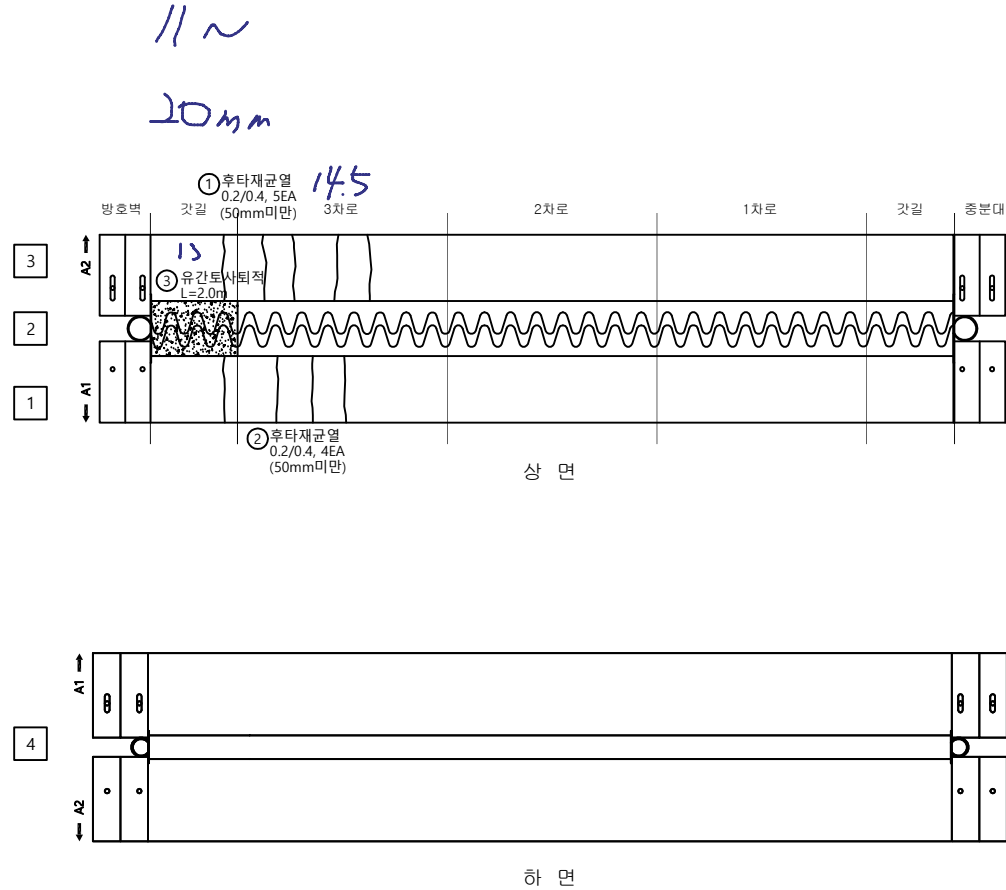
# 대운천교(부산) 신축이음 A2

| 신축이음 | | | | | | | | |
|---|---|---|---|---|---|---|---|---|
| 1 | 구 | 신축이음 | 균열 | 0.2 | 0.4 | | 5 | 50mm미만 |
| 2 | 구 | 신축이음 | 균열 | 0.2 | 0.4 | | 4 | 50mm미만 |

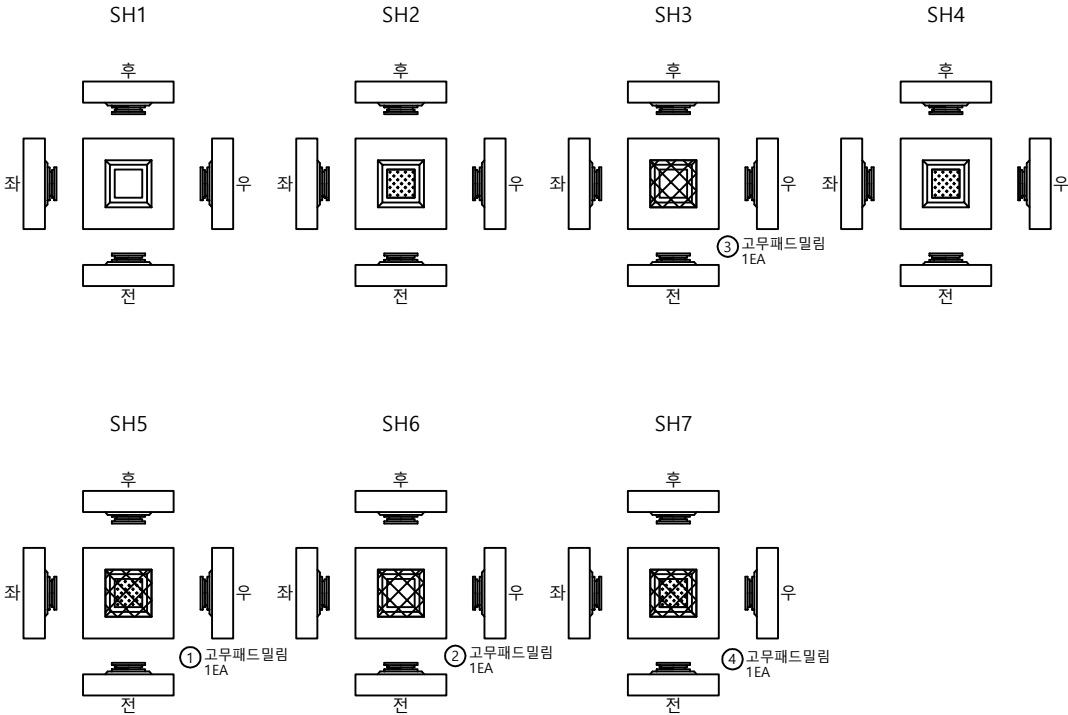
| 번호 | 선/구 | 부재명 | 손 상 현 황 | 손 상 규 모 | | | | | 비고 |
|---|---|---|---|---|---|---|---|---|---|
| 5 | 구 | 교량받침 | 부식 | | | | 4 | EA | 말림 |

⑤ 받침부식  
4EA

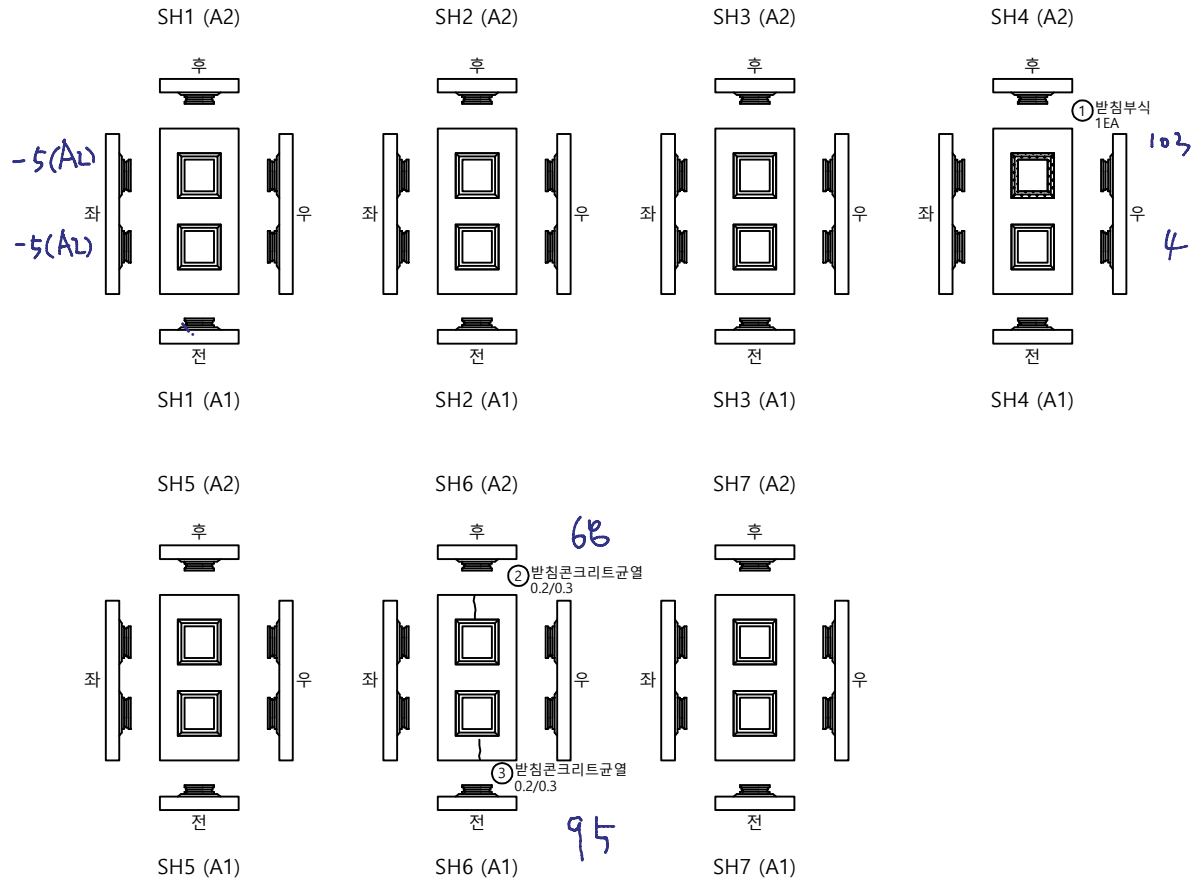
대운천교(부산) 받침장치 P1

| 번호 | 선/구 | 부재명 | 손상현황 | 손상규모 | | | | | 비고 |
|---|---|---|---|---|---|---|---|---|---|
| 1 | 구 | 교량받침 | 부식 | | | | 1 | EA | 1.00 |
| 2 | 구 | 교량받침 | 균열(0.3mm미만) | 0.2 | 0.3 | | 1 | m | 0.30 |
| 3 | 구 | 교량받침 | 균열(0.3mm미만) | 0.2 | 0.3 | | 1 | m | 0.30 |

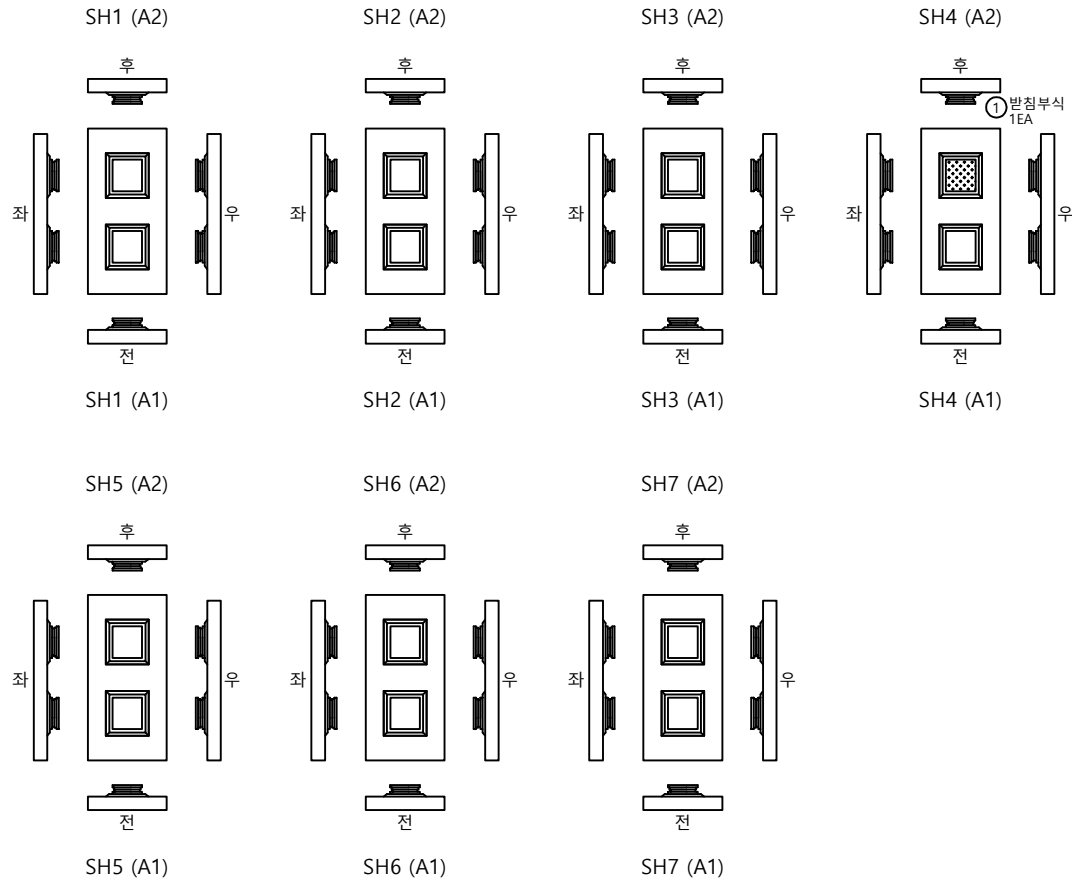
# 대운천교(부산) 받침장치 P2

| 받침장치 | | | | | | | | | |
|---|---|---|---|---|---|---|---|---|---|
| 1 | 선 | 교량판결 | 부식 | | | | 1 | EA | 1.00 |

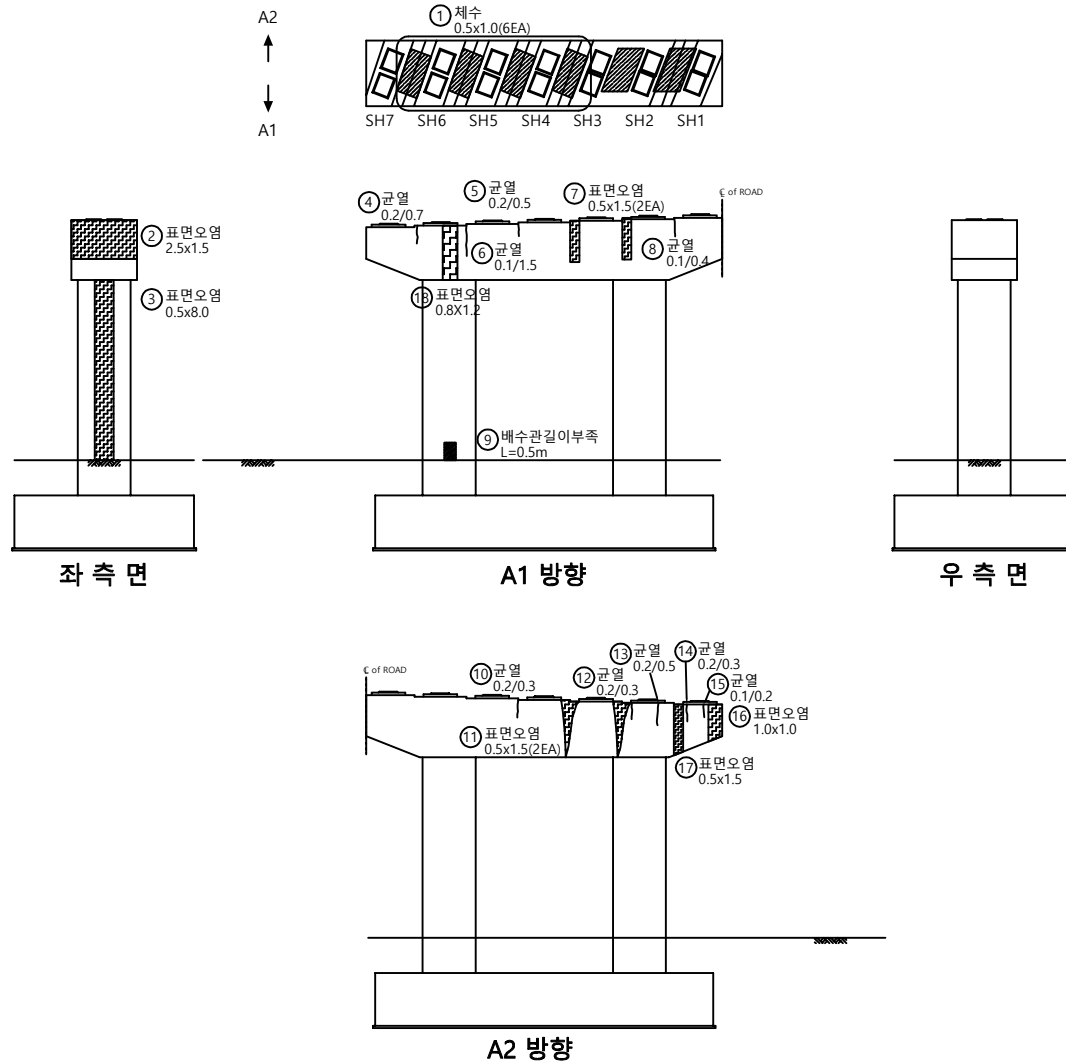
# 대운천교(부산) 교각 P3

| 교각 | | | | | | | | | |
|---|---|---|---|---|---|---|---|---|---|
| 4 | 구 | 교각 | 균열(0.3mm미만) | 0.2 | 0.7 | | 1 | m | 0.70 |
| 5 | 구 | 교각 | 균열(0.3mm미만) | 0.2 | 0.5 | | 1 | m | 0.50 |
| 6 | 구 | 교각 | 균열(0.3mm미만) | 0.1 | 1.5 | | 1 | m | 1.50 |
| 8 | 구 | 교각 | 균열(0.3mm미만) | 0.1 | 0.4 | | 1 | m | 0.40 |
| 10 | 구 | 교각 | 균열(0.3mm미만) | 0.2 | 0.3 | | 1 | m | 0.30 |
| 12 | 구 | 교각 | 균열(0.3mm미만) | 0.2 | 0.3 | | 1 | m | 0.30 |
| 13 | 구 | 교각 | 균열(0.3mm미만) | 0.2 | 0.5 | | 1 | m | 0.50 |
| 14 | 구 | 교각 | 균열(0.3mm미만) | 0.2 | 0.3 | | 1 | m | 0.30 |
| 15 | 구 | 교각 | 균열(0.3mm미만) | 0.1 | 0.2 | | 1 | m | 0.20 |

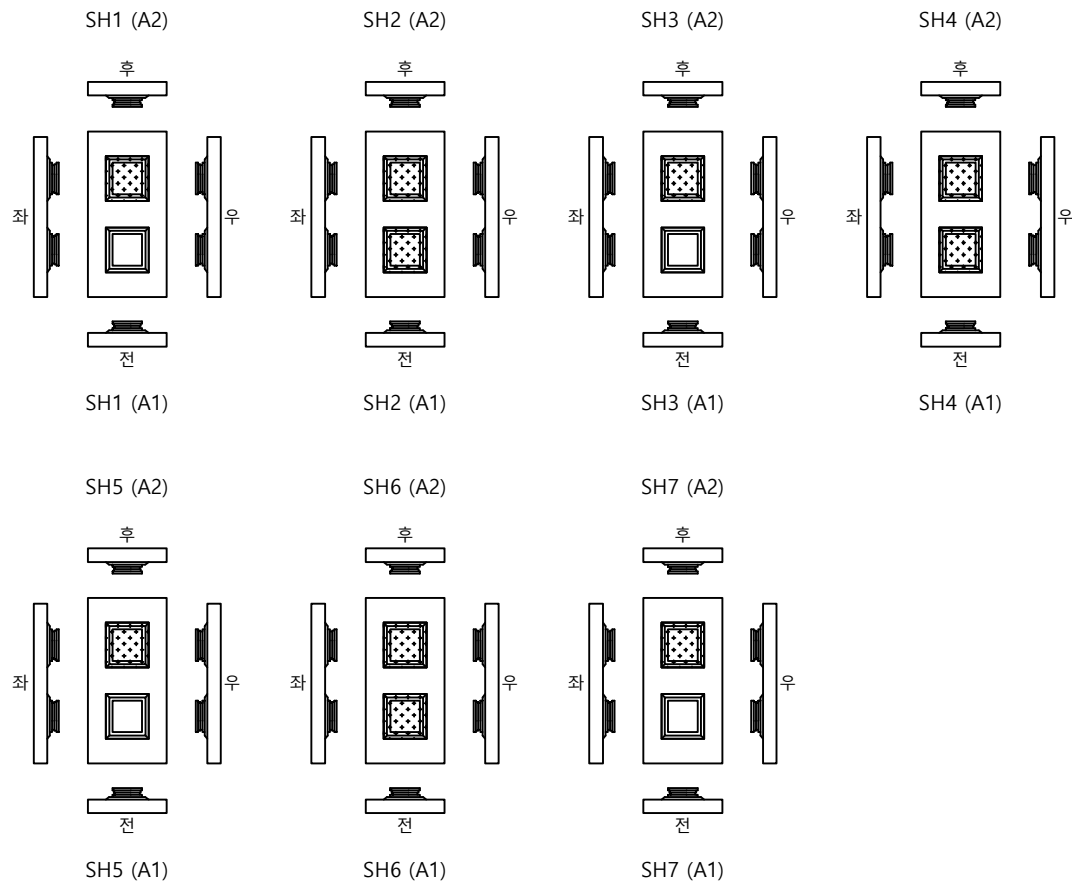
대운천교(부산) 받침장치 P3

① 받침부식  
11EA

| 받침장치 | | | | | | | | | | |
|---|---|---|---|---|---|---|---|---|---|---|
| 1 | 구 | 교량받침 | 부식 | | | | 11 | EA | 11.00 | |

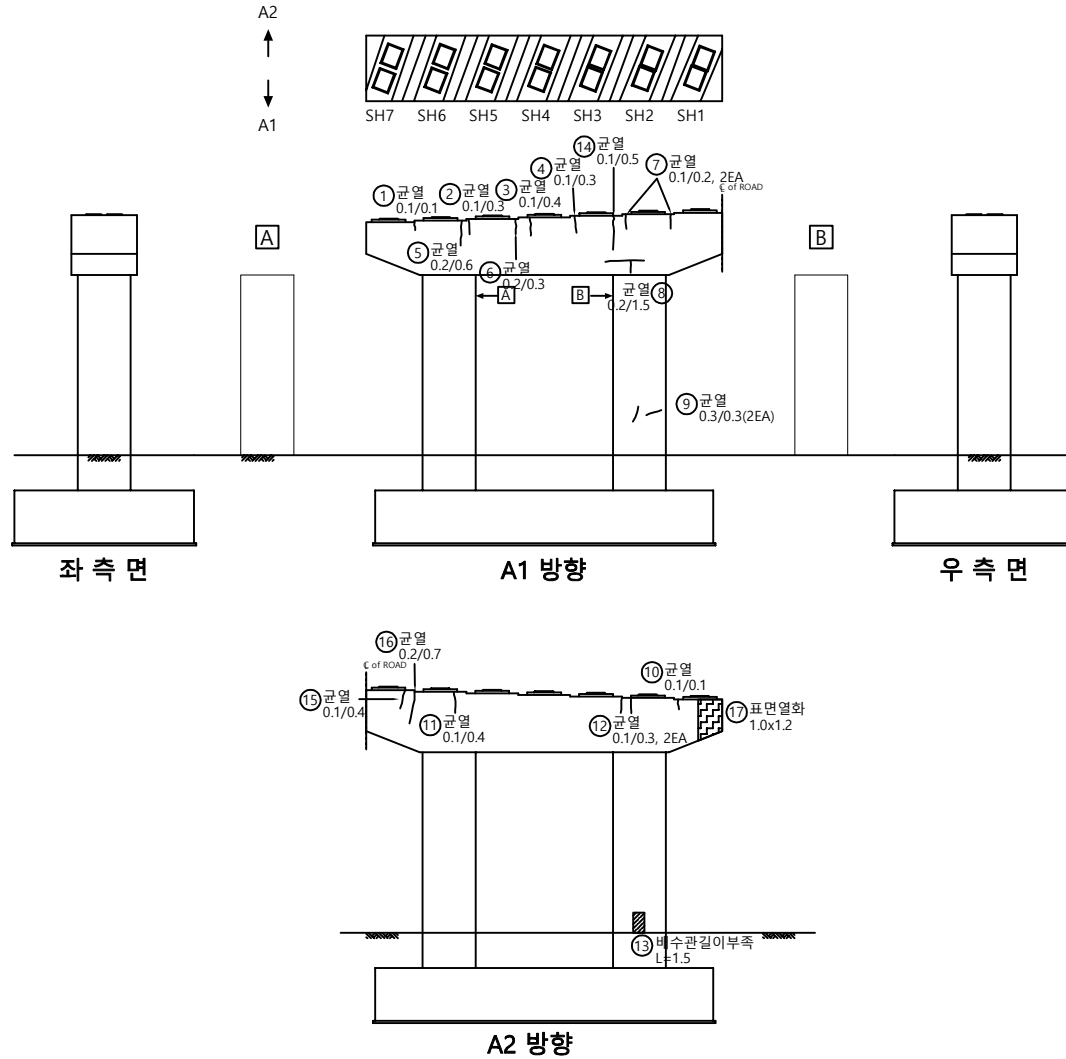
# 대운천교(부산) 교각 P4

| 교각 | | | | | | | | | | |
|---|---|---|---|---|---|---|---|---|---|---|
| 1 | 구 | 교각 | 균열(0.3mm미만) | 0.1 | 0.1 | | 1 | m | 0.10 | |
| 2 | 구 | 교각 | 균열(0.3mm미만) | 0.1 | 0.3 | | 1 | m | 0.30 | |
| 3 | 구 | 교각 | 균열(0.3mm미만) | 0.1 | 0.4 | | 1 | m | 0.40 | |
| 4 | 구 | 교각 | 균열(0.3mm미만) | 0.1 | 0.3 | | 1 | m | 0.30 | |
| 5 | 구 | 교각 | 균열(0.3mm미만) | 0.2 | 0.6 | | 1 | m | 0.60 | |
| 6 | 구 | 교각 | 균열(0.3mm미만) | 0.2 | 0.3 | | 1 | m | 0.30 | |
| 7 | 구 | 교각 | 균열(0.3mm미만) | 0.1 | 0.2 | | 2 | m | 0.40 | |
| 8 | 구 | 교각 | 균열(0.3mm미만) | 0.2 | 1.5 | | 1 | m | 1.50 | |
| 9 | 구 | 교각 | 균열(0.3mm이상) | 0.3 | 0.3 | | 2 | m | 0.60 | |
| 10 | 구 | 교각 | 균열(0.3mm미만) | 0.1 | 0.1 | | 1 | m | 0.10 | |
| 11 | 구 | 교각 | 균열(0.3mm미만) | 0.1 | 0.4 | | 1 | m | 0.40 | |
| 12 | 구 | 교각 | 균열(0.3mm미만) | 0.1 | 0.3 | | 2 | m | 0.60 | |
| 14 | 신 | 교각 | 균열(0.3mm미만) | 0.1 | 0.5 | | 1 | m | 0.50 | |
| 15 | 신 | 교각 | 균열(0.3mm미만) | 0.1 | 0.4 | | 1 | m | 0.40 | |
| 16 | 신 | 교각 | 균열(0.3mm미만) | 0.2 | 0.7 | | 1 | m | 0.70 | |
| 17 | 신 | 교각 | 균열(0.3mm미만) | 1.0 | 1.2 | | 1 | m | 1.20 | |

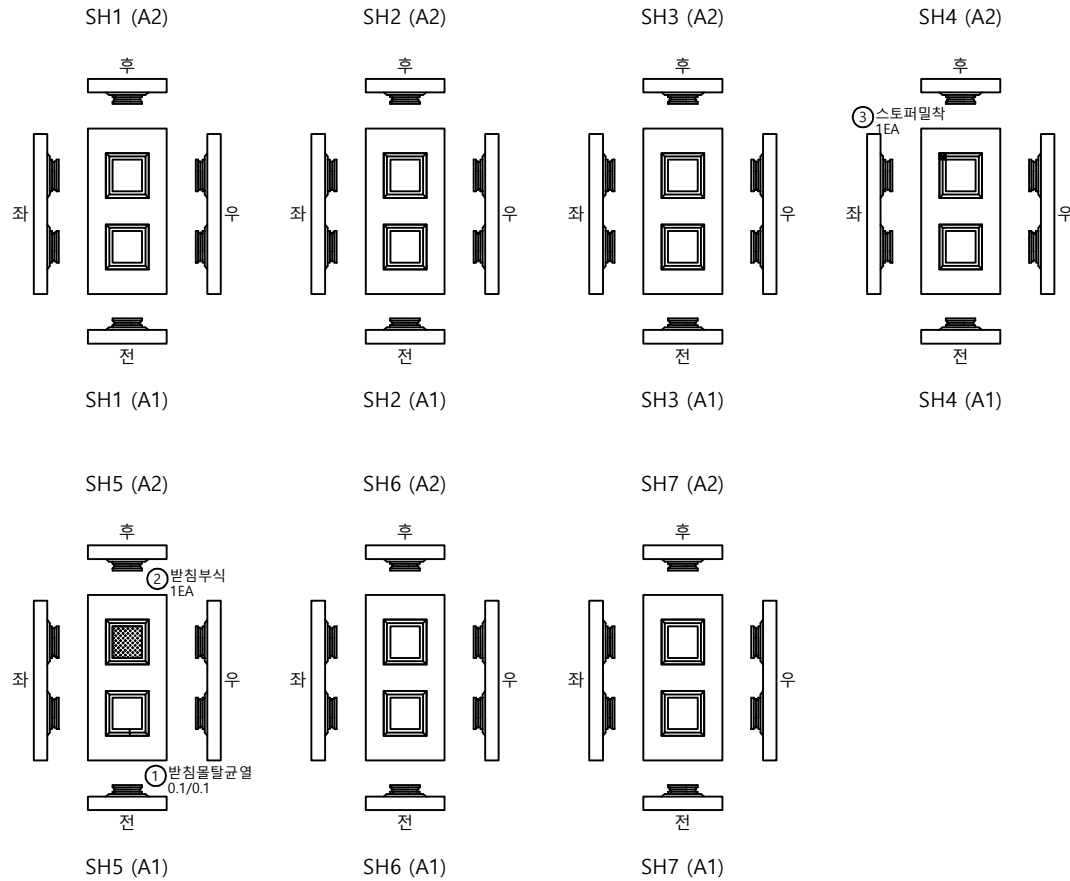
# 대운천교(부산) 받침장치 P5

| 받침장치 | | | | | | | | | | |
|---|---|---|---|---|---|---|---|---|---|---|
| 1 | 구 | 교량받침 | 균열 (0.3mm미만) | 0.1 | 0.1 | | 1 | m | 0.10 | |
| 2 | 신 | 교량받침 | 부식 | | | | 1 | EA | 1.00 | |

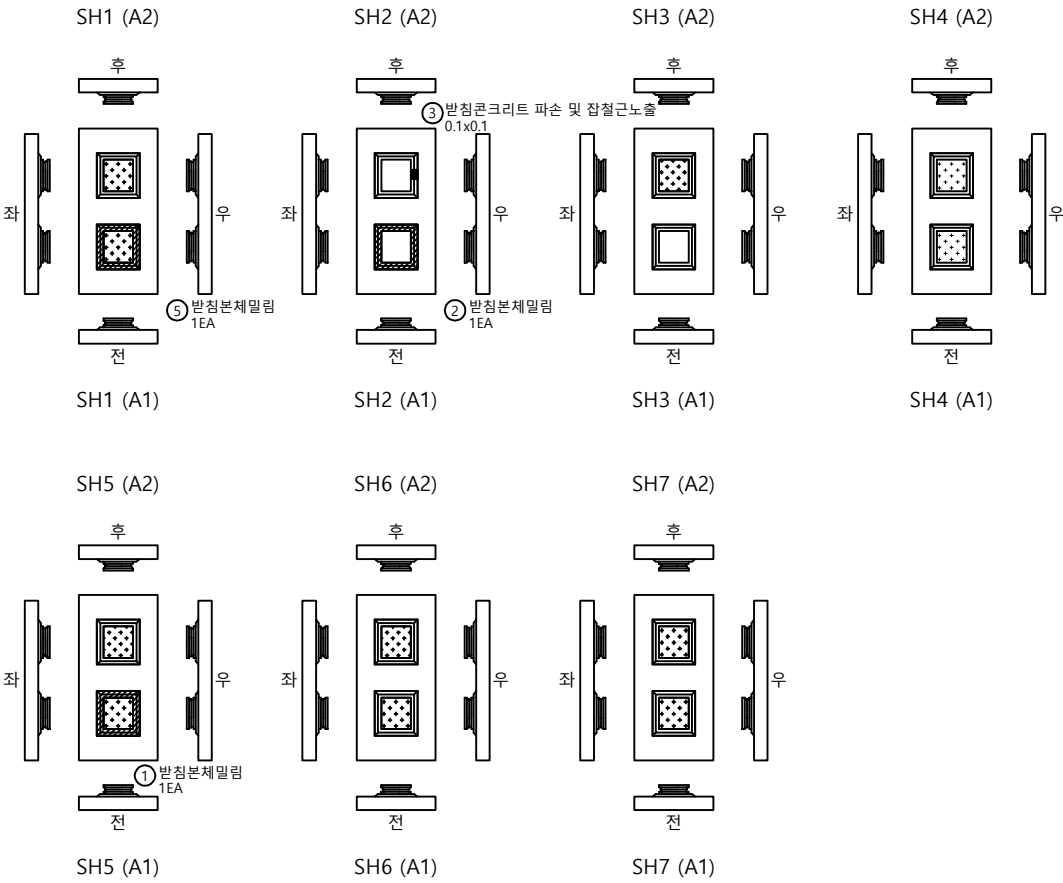
대운천교(부산) 받침장치 P6

④ 받침부식  
11EA

| 받침장치 | | | | | | | | | | |
|---|---|---|---|---|---|---|---|---|---|---|
| 4 | 구 | 교량받침 | 부식 | | | | 11 | EA | 11.00 | |

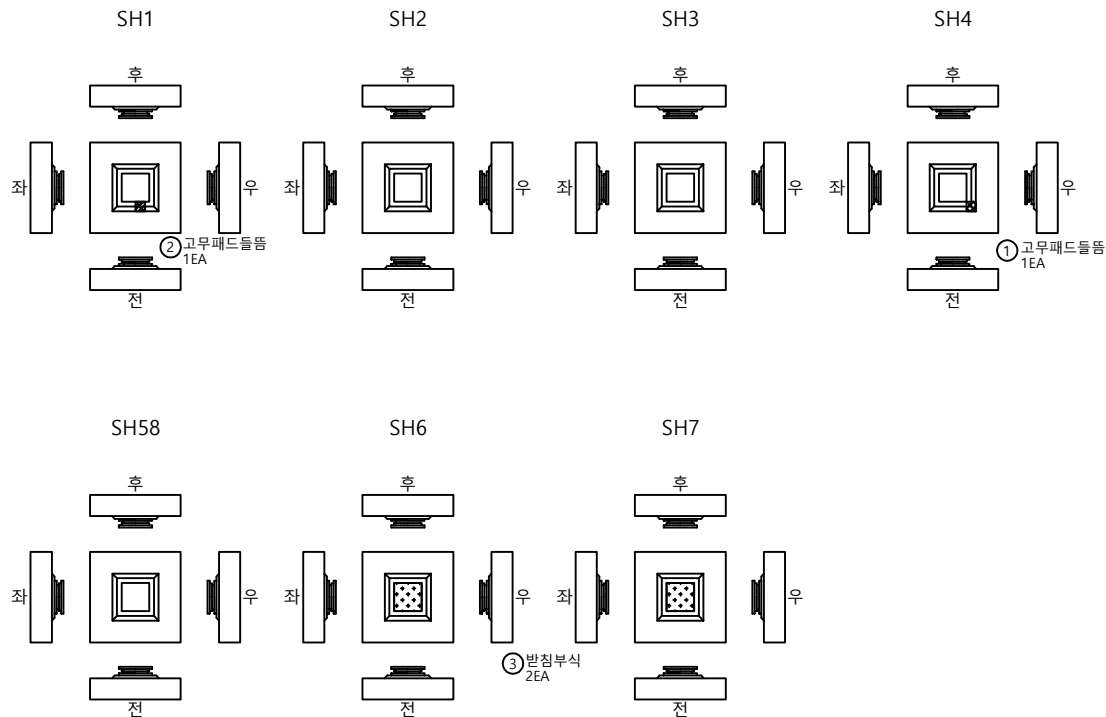
대운천교(부산) 받침장치 A2

| 받침장치 | | | | | | | | | |
|---|---|---|---|---|---|---|---|---|---|
| 3 | 구 | 교량받침 | 부식 | | | | 2 | EA | 2.00 |
