# 대운천교(울산) 교면포장 S1

2023년 부산울산고속도로 정밀안전점검 및 성능평가용역

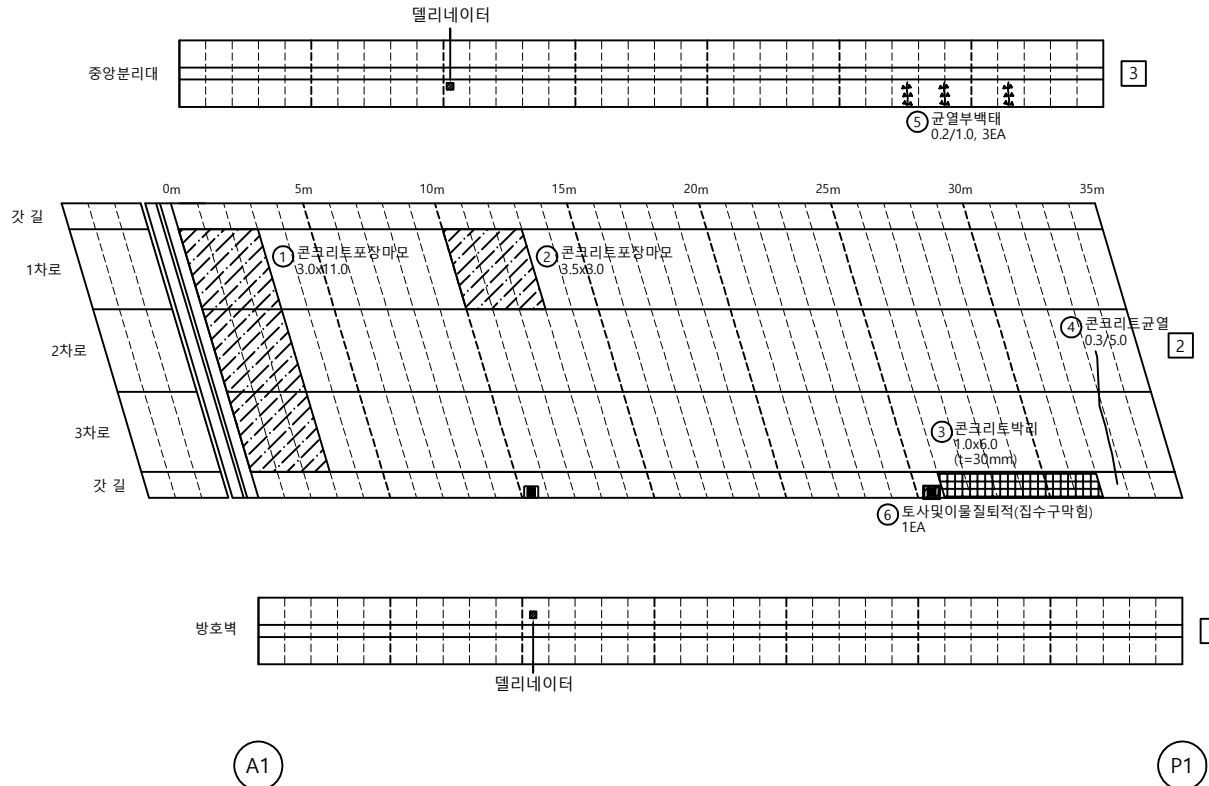
| 번호 | 선/구 | 부재명 | 손 상 현 황 | 손 상 규 모 | | | | | 비고 | |
|---|---|---|---|---|---|---|---|---|---|---|
| 1 | 구 | 교면포장 | 표면열화 | | 3.0 | 11.0 | 1 | m <sup>2</sup> | 33.00 | 매모 |
| 2 | 구 | 교면포장 | 표면열화 | | 3.5 | 3.0 | 1 | m <sup>2</sup> | 10.50 | 매모 |
| 3 | 구 | 교면포장 | 박리 | | 1.0 | 6.0 | 1 | m <sup>2</sup> | 6.00 | |
| 4 | 구 | 교면포장 | 균열 | 0.3 | 5.0 | | 1 | m | 5.00 | |
| 5 | 신 | 방호벽 | 균열(0.3mm미만) | 0.2 | 1.0 | | 3 | m | 3.00 | 백태 |
| 6 | 신 | 배수시설 | 토식및이물질퇴적 | | | | 1 | EA | 1.00 | |

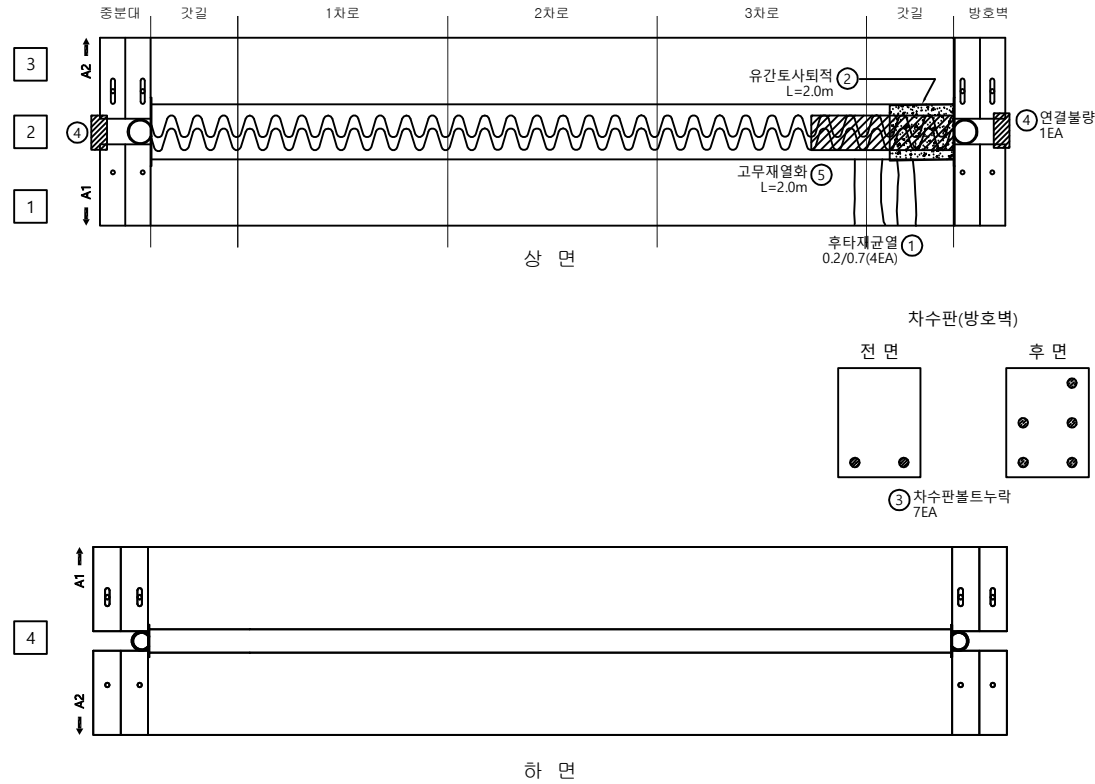
# 대운천교(울산) 신축이음 A1

| 신축이음 | | | | | | | | | |
|---|---|---|---|---|---|---|---|---|---|
| 1 | 구 | 신축이음 | 균열(0.3mm미만) | 0.2 | 0.7 | | 4 | m | 2.80 |

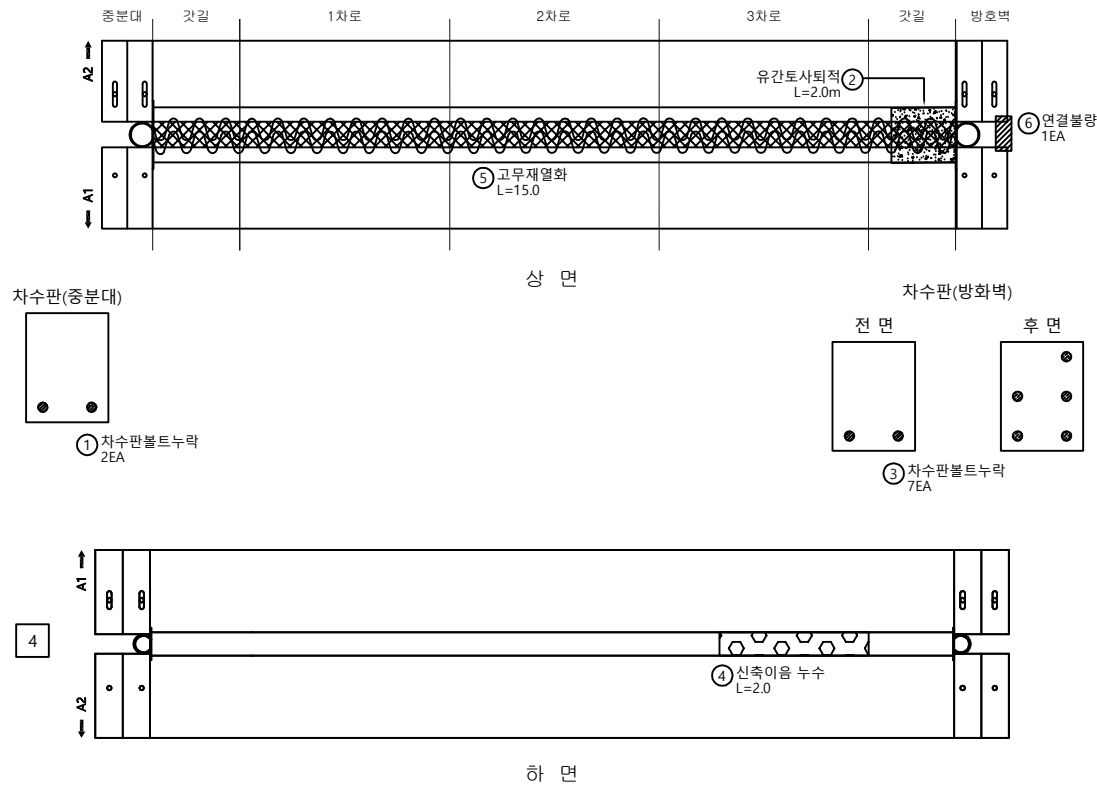
대운천교(울산) 신축이음 P3

| 신축이음 | | | | | | | | | | |
|---|---|---|---|---|---|---|---|---|---|---|
| 4 | 구 | 신축이음 | 누수 | | 2.0 | | 1 | m | 2.00 | 하부 |

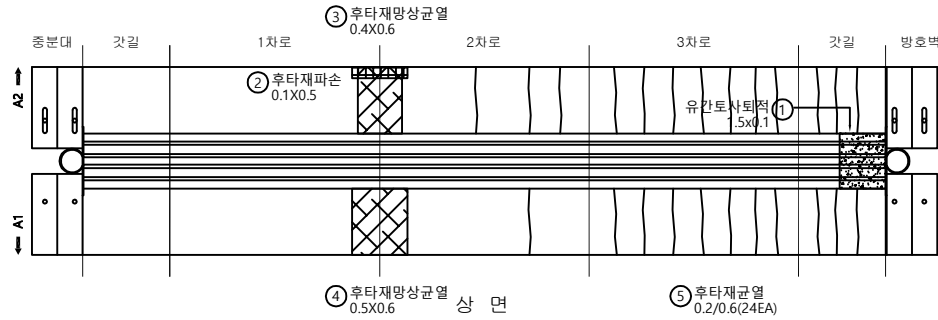
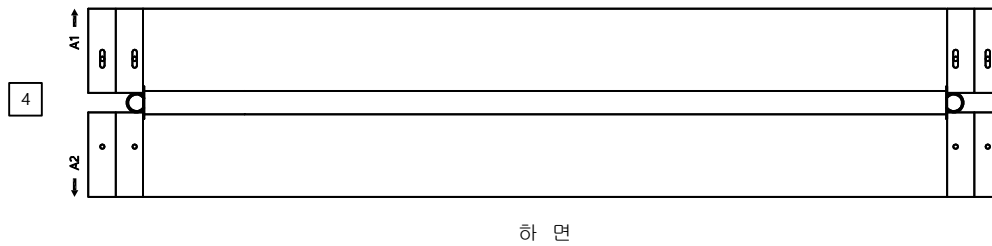
# 대운천교(울산) 신축이음 A2

| 신축이음 | | | | | | | | | | |
|---|---|---|---|---|---|---|---|---|---|---|
| 3 | 구 | 신축이음 | 망상균열 | | | | 1 | EA | 1.00 | 후타재 |
| 4 | 구 | 신축이음 | 망상균열 | | 5.0 | | 1 | m | 5.00 | 후타재 |
| 5 | 구 | 신축이음 | 균열(0.3mm미만) | 0.2 | 0.4 | | 2 | m | 0.80 | 50mm미만 |

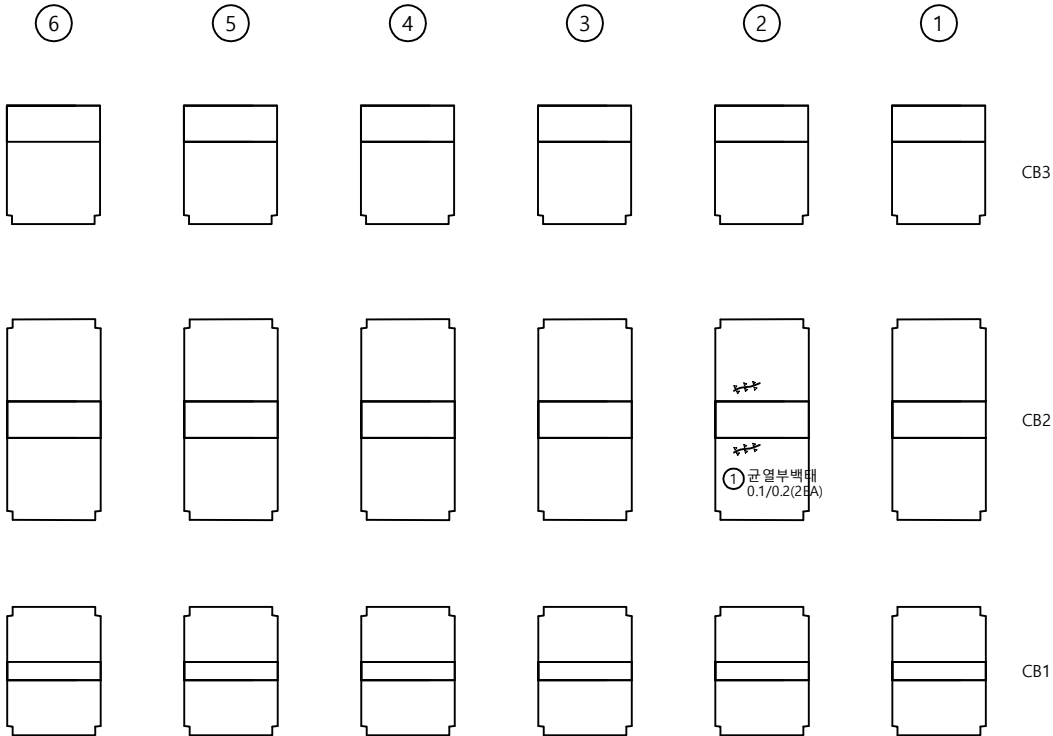
대운천교(울산) 가로보 S7

| 가로보 | | | | | | | | | |
|---|---|---|---|---|---|---|---|---|---|
| 1 | 구 | 가로보 | 균열(0.3mm미만) | 0.1 | 0.2 | | 2 | m | 0.40 백태 |

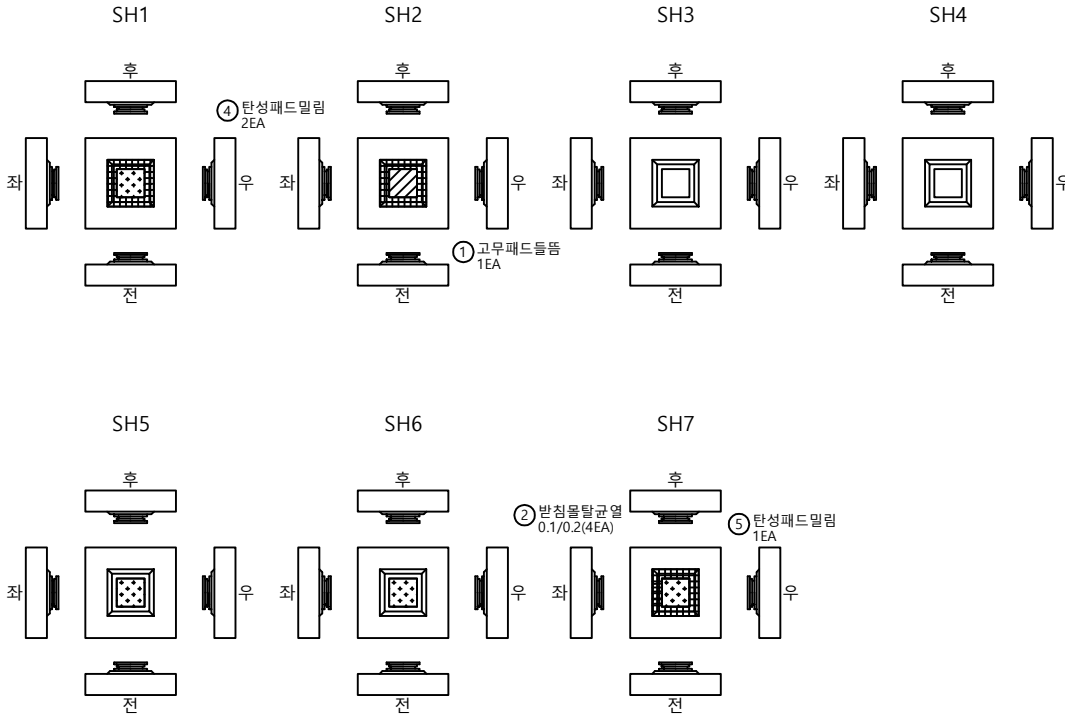
대운천교(울산) 받침장치 A1

③ 받침부식  
4EA

| 번호 | 선/구 | 부재명 | 손 상 현 황 | 손 상 규 모 | | | | | | 비고 |
|---|---|---|---|---|---|---|---|---|---|---|
| 2 | 구 | 교량받침 | 균열(0.3mm미만) | 0.1 | 0.2 | | 4 | m | 0.80 | 물담 |
| 3 | 구 | 교량받침 | 부식 | | | | 4 | EA | 4.00 | |

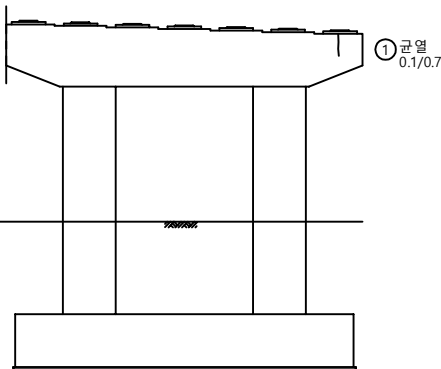
대운천교(울산) 교각 P1

① 균열  
0.1/0.7

| 교각 | | | | | | | | | |
|---|---|---|---|---|---|---|---|---|---|
| 1 | 구 | 교각 | 균열(0.3mm이하) | 0.1 | 0.7 | | 1 | m | 0.70 |
| 2 | 구 | 교각 | 단면손상 | | 1.2 | | 1 | m | 1.20 |

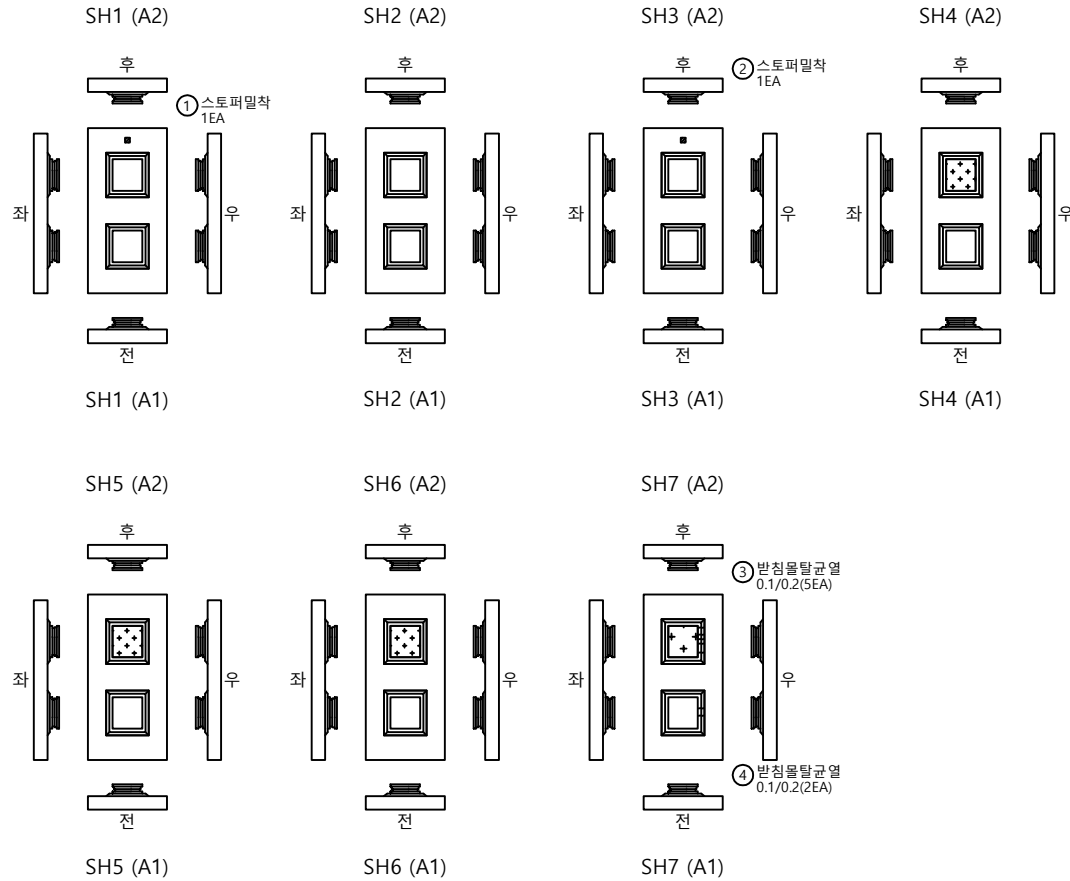
# 대운천교(울산) 받침장치 P2

⑤ 받침부식  
4EA

| 번호 | 신/구 | 부재명 | 손 상 현 황 | 손 상 규 모 | | | | | 비고 | |
|---|---|---|---|---|---|---|---|---|---|---|
| 3 | 구 | 교량받침 | 균열(0.3mm미만) | 0.1 | 0.2 | | 5 | m | 1.00 | 몰탈 |
| 4 | 구 | 교량받침 | 균열(0.3mm미만) | 0.1 | 0.2 | | 2 | m | 0.40 | 몰탈 |
| 5 | 신 | 교량받침 | 부식 | | | | 4 | EA | 4.00 | |

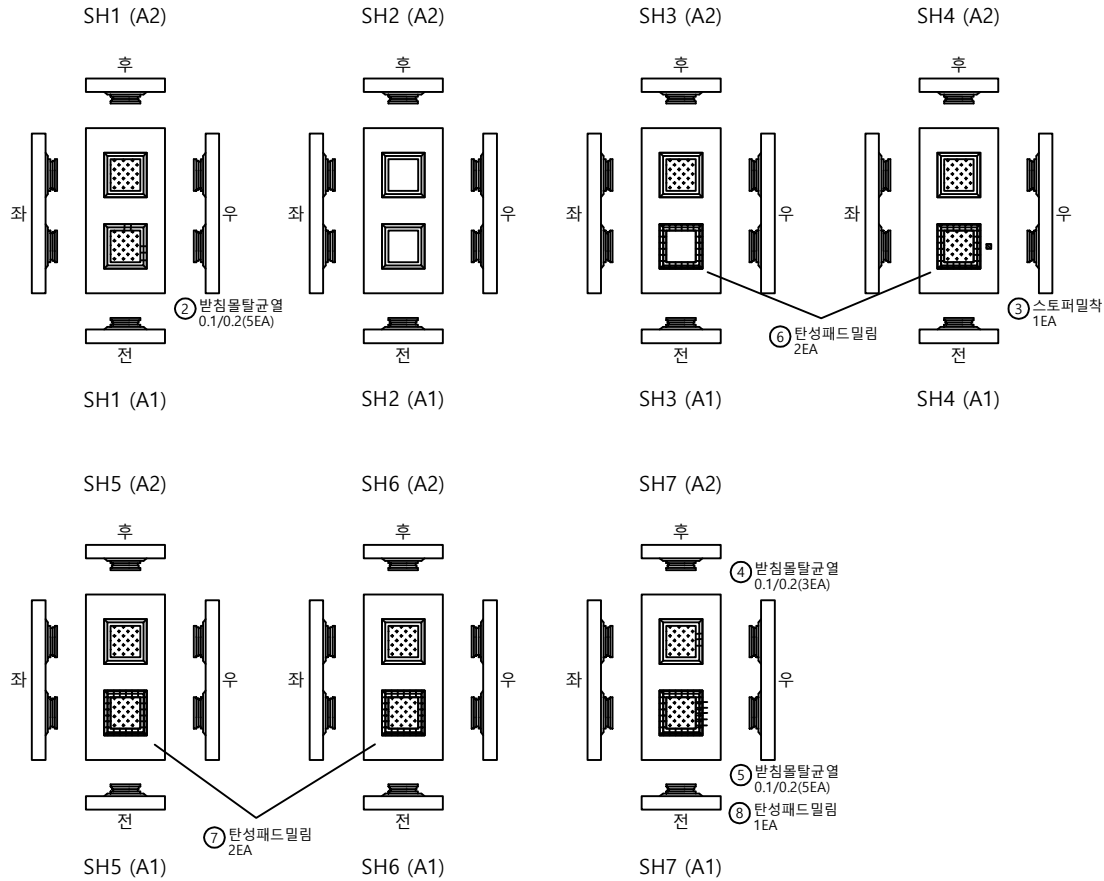
# 대운천교(울산) 받침장치 P3

① 받침부식  
11EA

| 번호 | 신/구 | 부재명 | 손상 현 황 | 손 상 규 모 | | | | | | 비고 |
|---|---|---|---|---|---|---|---|---|---|---|
| 1 | 구 | 교량받침 | 부식 | | | | 11 | EA | 11.00 | |
| 2 | 구 | 교량받침 | 균열(0.3mm이하) | 0.1 | 0.2 | | 5 | m | 1.00 | |
| 4 | 구 | 교량받침 | 균열(0.3mm이하) | 0.1 | 0.2 | | 3 | m | 0.60 | |
| 5 | 구 | 교량받침 | 균열(0.3mm이하) | 0.1 | 0.2 | | 5 | m | 1.00 | |

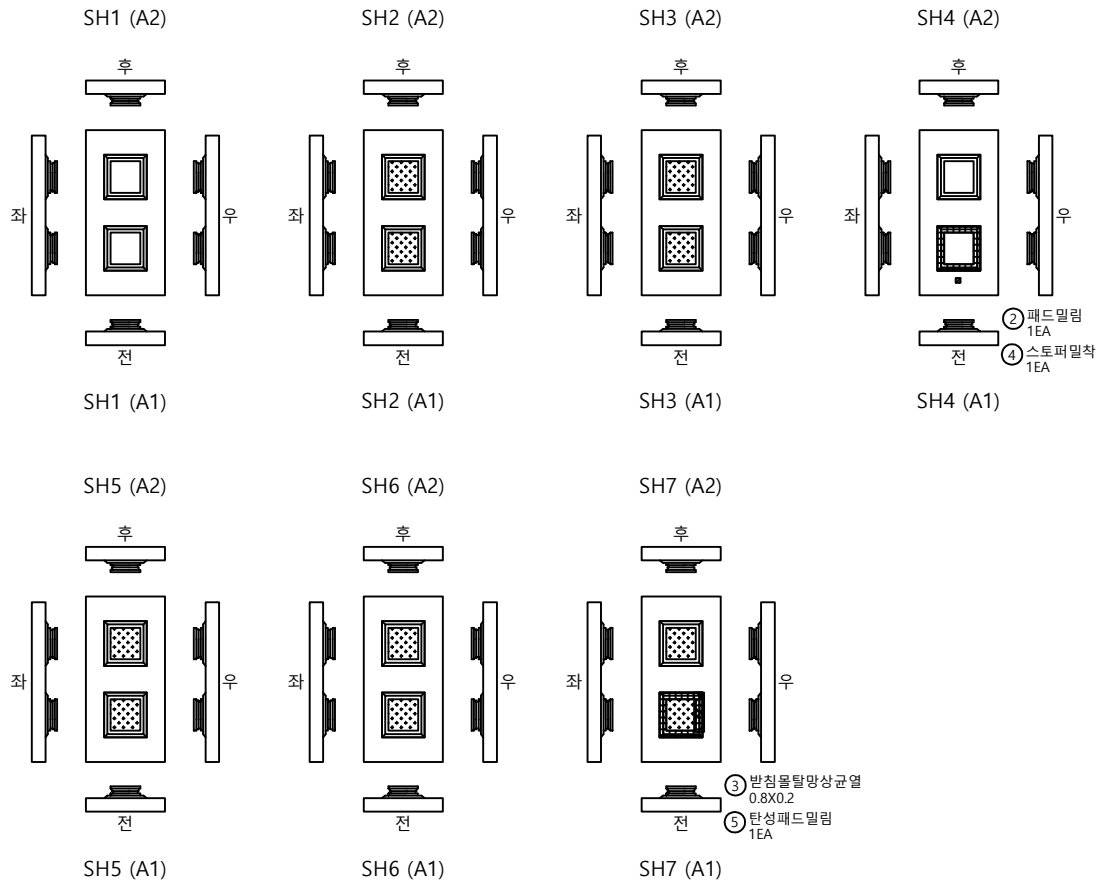
# 대운천교(울산) 받침장치 P6

① 받침부식  
10EA

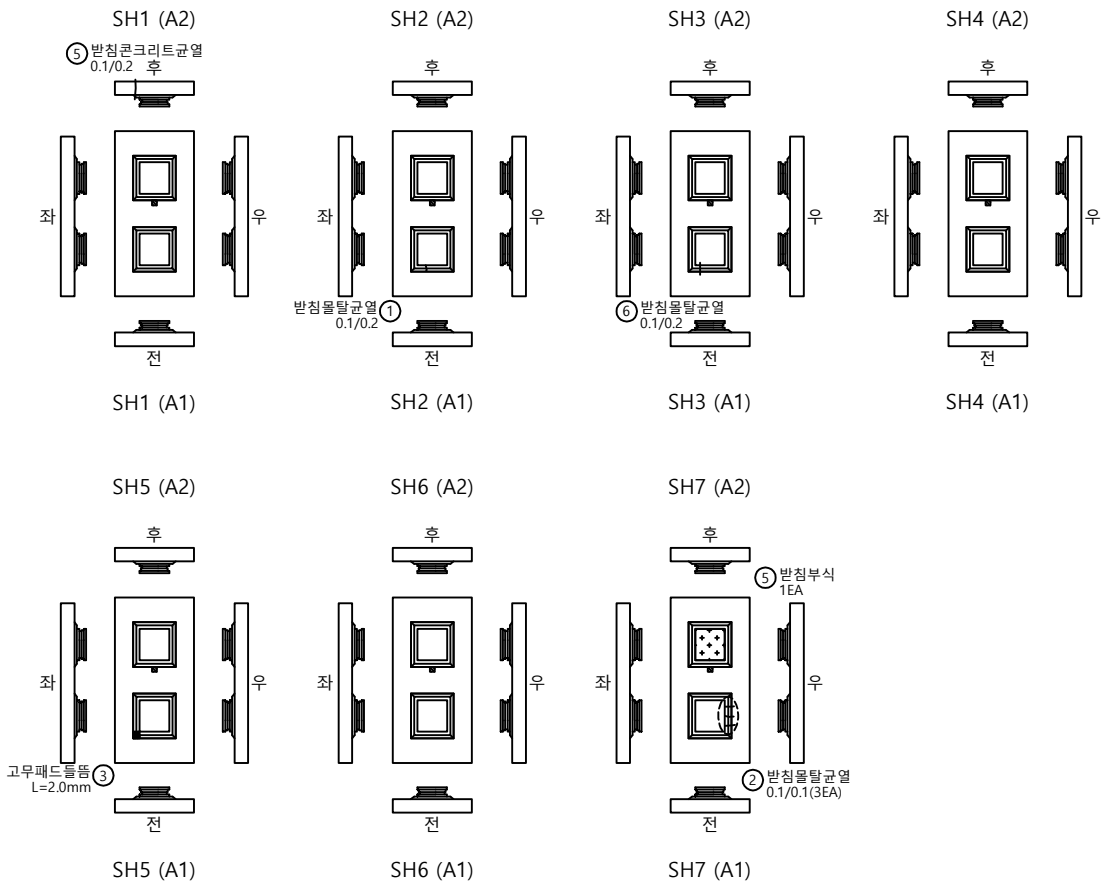
P8

④ 스토퍼밀착  
7EA
