# 대운천교(울산) 바닥판하면 S4

2023년 부산울산고속도로 정밀안전점검 및 성능평가용역

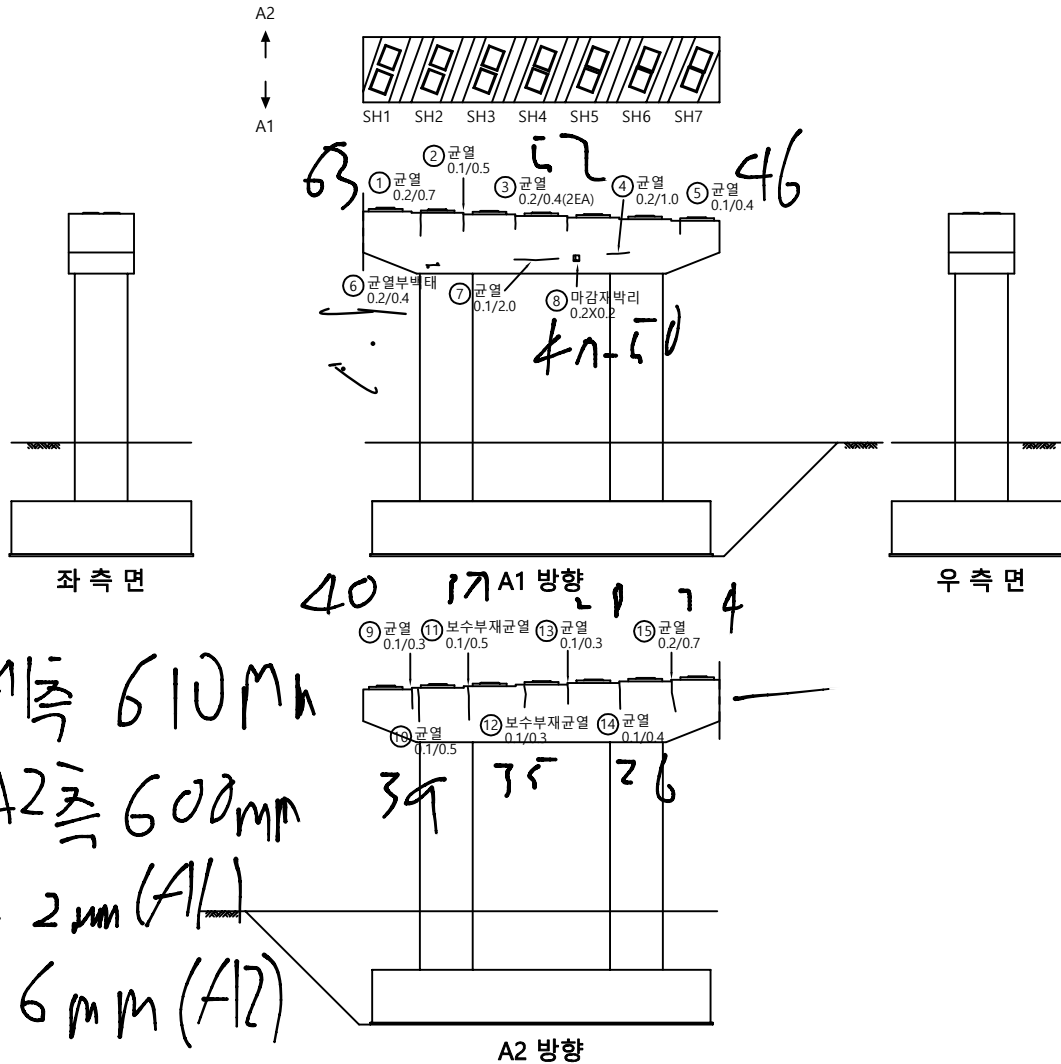
| 번호 | 선/구 | 부재명 | 손상현황 | 손상규모 | | | | | 비고 |
|---|---|---|---|---|---|---|---|---|---|
| 1 | 구 | 교각 | 균열(0.3mm이내) | 0.2 | 0.7 | | 1 | m | 0.70 |
| 2 | 구 | 교각 | 균열(0.3mm이내) | 0.1 | 0.5 | | 1 | m | 0.50 |
| 3 | 구 | 교각 | 균열(0.3mm이내) | 0.2 | 0.4 | | 2 | m | 0.80 |
| 4 | 구 | 교각 | 균열(0.3mm이내) | 0.2 | 1.0 | | 1 | m | 1.00 |
| 5 | 구 | 교각 | 균열(0.3mm이내) | 0.1 | 0.4 | | 1 | m | 0.40 |
| 6 | 구 | 교각 | 균열(0.3mm이내) | 0.2 | 0.4 | | 1 | m | 0.40 |
| 7 | 구 | 교각 | 균열(0.3mm이내) | 0.1 | 2.0 | | 1 | m | 2.00 |
| 8 | 구 | 교각 | 박리 | | 0.2 | 0.2 | 1 | m <sup>2</sup> | 0.04 |
| 9 | 구 | 교각 | 균열(0.3mm이내) | 0.1 | 0.3 | | 1 | m | 0.30 |
| 10 | 구 | 교각 | 균열(0.3mm이내) | 0.1 | 0.5 | | 1 | m | 0.50 |
| 11 | 구 | 교각 | 균열(0.3mm이내) | 0.1 | 0.5 | | 1 | m | 0.50 |
| 12 | 구 | 교각 | 균열(0.3mm이내) | 0.1 | 0.3 | | 1 | m | 0.30 |
| 13 | 구 | 교각 | 균열(0.3mm이내) | 0.1 | 0.3 | | 1 | m | 0.30 |
| 14 | 구 | 교각 | 균열(0.3mm이내) | 0.1 | 0.4 | | 1 | m | 0.40 |
| 15 | 구 | 교각 | 균열(0.3mm이내) | 0.2 | 0.7 | | 1 | m | 0.70 |

연단 시측 610mm  
A2측 600mm  
이동량 2mm (A1)  
6mm (A2)

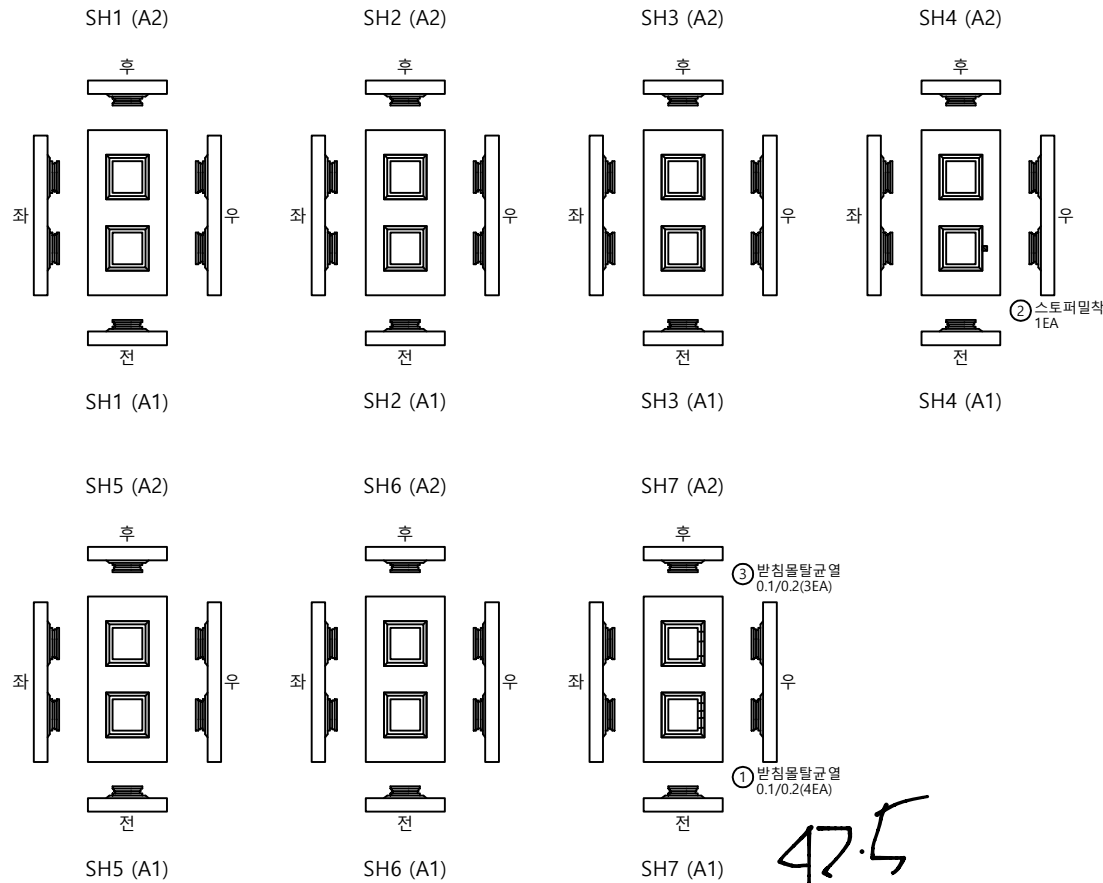
# 대운천교(울산) 받침장치 P4

| 번호 | 신/구 | 부재명 | 손 상 현 황 | 손 상 규 모 | | | | | | 비고 |
|---|---|---|---|---|---|---|---|---|---|---|
| 1 | 구 | 교량받침 | 균열(0.3mm미만) | 0.1 | 0.2 | | 4 | m | 0.80 | 몰탈 |
| 2 | 구 | 교량받침 | 변형 | | | | 1 | EA | 1.00 | 스토퍼밀착 |
| 3 | 구 | 교량받침 | 균열(0.3mm미만) | 0.1 | 0.2 | | 3 | m | 0.60 | 몰탈 |

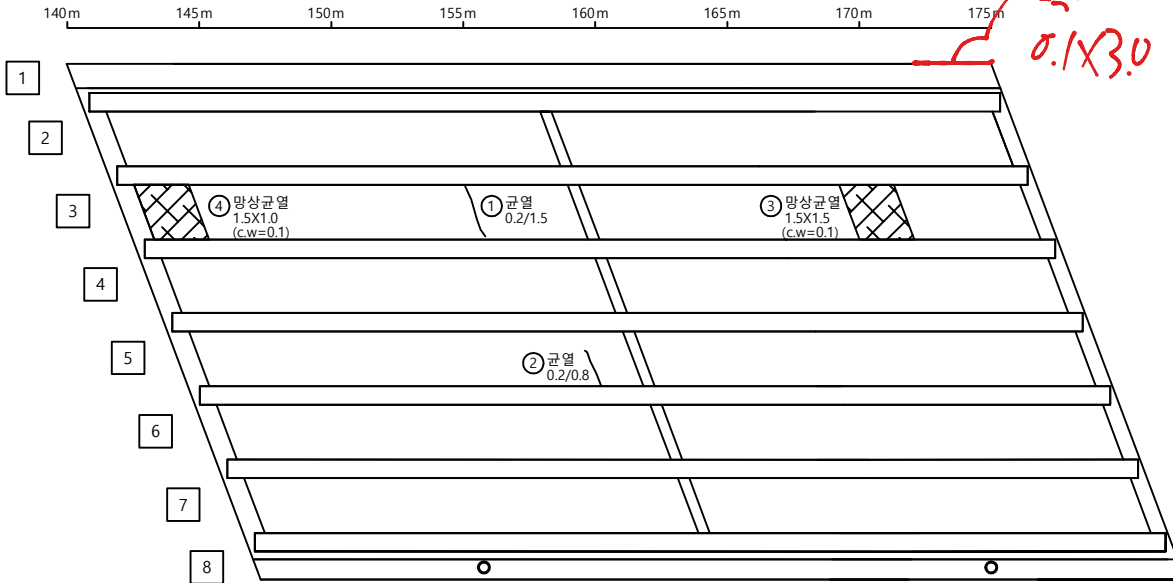
# 대운천교(울산) 바닥판하면 S5

| 번호 | 신/구 | 부재명 | 손상현황 | 손상규모 | | | | | | 비고 |
|---|---|---|---|---|---|---|---|---|---|---|
| 1 | 구 | 배덕판 | 균열(0.3mm이하) | 0.2 | 1.5 | | 1 | m | 1.50 | |
| 2 | 구 | 배덕판 | 균열(0.3mm이하) | 0.2 | 0.8 | | 1 | m | 0.80 | |
| 3 | 구 | 배덕판 | 망상균열 | 0.1 | 1.5 | 1.5 | 1 | m² | 2.25 | |
| 4 | 신 | 배덕판 | 망상균열 | 0.1 | 1.5 | 1.0 | 1 | m² | 1.50 | |

변위  
0.1X3.0

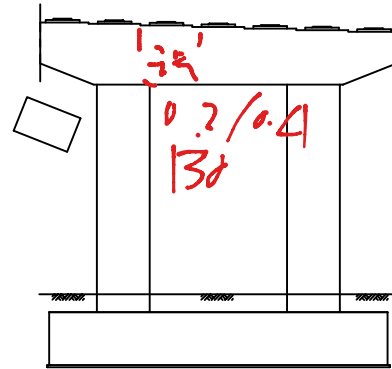
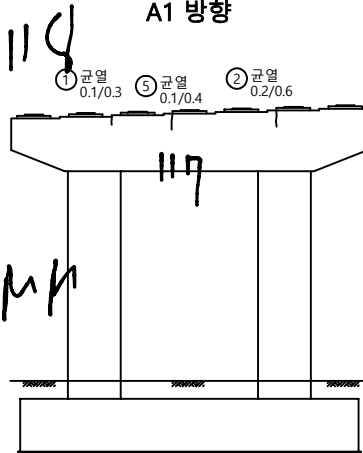
| 교각 | | | | | | | | | | |
|---|---|---|---|---|---|---|---|---|---|---|
| 1 | 구 | 교각 | 균열(0.3mm미만) | 0.1 | 0.3 | | 1 | m | 0.30 | |
| 2 | 구 | 교각 | 균열(0.3mm미만) | 0.2 | 0.6 | | 1 | m | 0.60 | |
| 3 | 구 | 교각 | 파손 | | 0.2 | 0.2 | 1 | ㎡ | 0.04 | |
| 4 | 구 | 교각 | 재료분리 | | 0.1 | 2.0 | 1 | ㎡ | 0.20 | |
| 5 | 신 | 교각 | 균열(0.3mm미만) | 0.1 | 0.4 | | 1 | m | 0.40 | |

언더 A1측 600  
A2측 670mm  
이동장

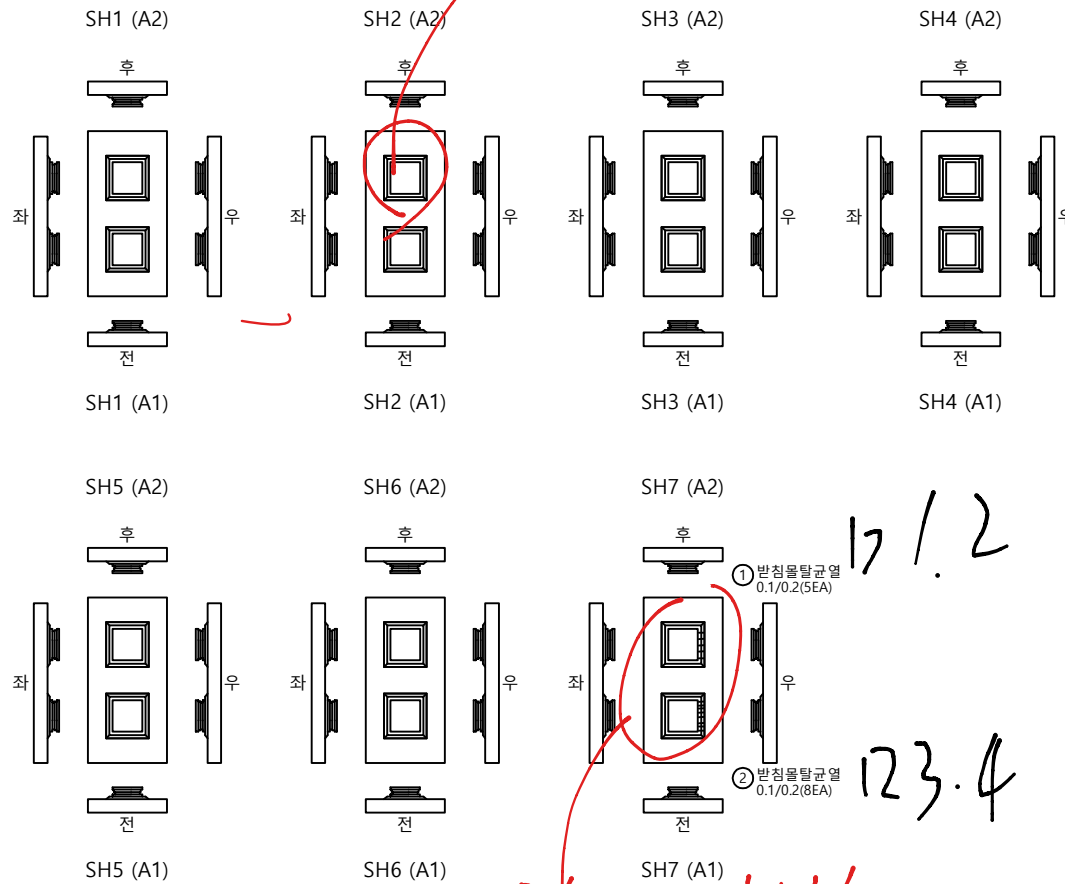
대운천교(울산) 받침장치 P5

| 번호 | 선/구 | 부재명 | 손상현황 | 손상규모 | | | | | | 비고 |
|---|---|---|---|---|---|---|---|---|---|---|
| 1 | 구 | 교량받침 | 균열(0.3mm미만) | 0.1 | 0.2 | | 5 | m | 1.00 | 몰탈 |
| 2 | 구 | 교량받침 | 균열(0.3mm미만) | 0.1 | 0.2 | | 8 | m | 1.60 | 몰탈 |

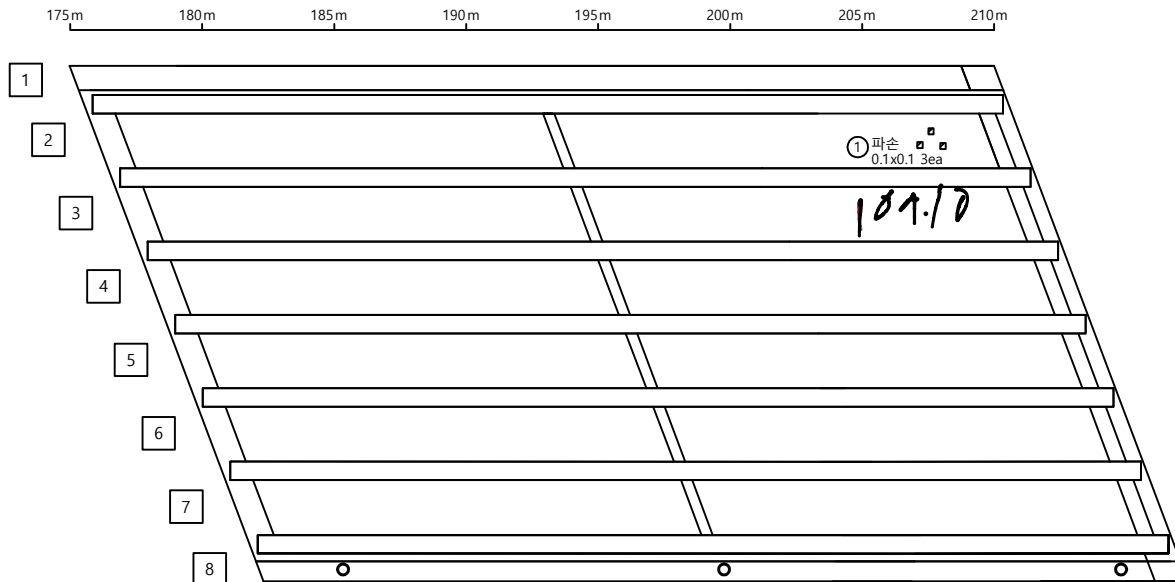
# 대운천교(울산) 바닥판하면 S6

| 번호 | 신/구 | 부재명 | 손상현황 | 손상규모 | | | | | 비고 |
|---|---|---|---|---|---|---|---|---|---|
| 1 | 신 | 바닥판 | 파손 | | 0.1 | 0.1 | 3 | m <sup>2</sup> | 0.03 |

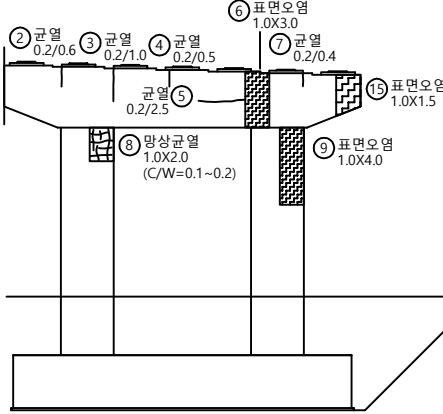
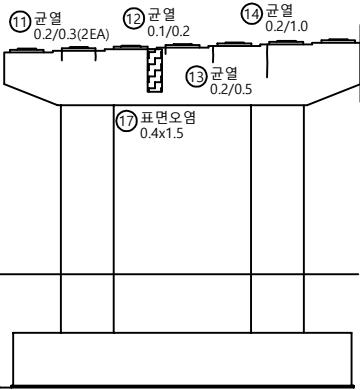
대운천교(울산) 교각 P3

| 번호 | 신/구 | 부재명 | 손 상 현 황 | 손 상 규 모 | | | | | | 비고 |
|---|---|---|---|---|---|---|---|---|---|---|
| 1 | 구 | 교각 | 토사및이물철거 | | 0.5 | 0.5 | 1 | ㎡ | 0.25 | 폐콘크리트 |
| 2 | 구 | 교각 | 균열(0.3mm미만) | 0.2 | 0.6 | | 1 | m | 0.60 | |
| 3 | 구 | 교각 | 균열(0.3mm미만) | 0.2 | 1.0 | | 1 | m | 1.00 | |
| 4 | 구 | 교각 | 균열(0.3mm미만) | 0.2 | 0.5 | | 1 | m | 0.50 | |
| 5 | 구 | 교각 | 균열(0.3mm미만) | 0.2 | 2.5 | | 1 | m | 2.50 | |
| 6 | 구 | 교각 | 표면열화 | | 1.0 | 3.0 | 1 | ㎡ | 3.00 | 표면오염 |
| 7 | 구 | 교각 | 균열(0.3mm미만) | 0.2 | 0.4 | | 1 | m | 0.40 | |
| 8 | 구 | 교각 | 경상균열 | 0.2 | 1.0 | 2.0 | 1 | ㎡ | 2.00 | |
| 9 | 구 | 교각 | 표면열화 | | 1.0 | 4.0 | 1 | ㎡ | 4.00 | 표면오염 |
| 10 | 구 | 교각 | 균열(0.3mm미만) | 0.2 | 0.6 | | 1 | m | 0.60 | |
| 11 | 구 | 교각 | 균열(0.3mm미만) | 0.2 | 0.3 | | 2 | m | 0.60 | |
| 12 | 구 | 교각 | 균열(0.3mm미만) | 0.1 | 0.2 | | 1 | m | 0.20 | |
| 13 | 구 | 교각 | 균열(0.3mm미만) | 0.2 | 0.5 | | 1 | m | 0.50 | |
| 14 | 구 | 교각 | 균열(0.3mm미만) | 0.2 | 1.0 | | 1 | m | 1.00 | |
| 15 | 신 | 교각 | 표면열화 | | 1.0 | 1.5 | 1 | ㎡ | 1.50 | 표면오염 |
| 16 | 신 | 교각 | 표면열화 | | 1.0 | 8.0 | 1 | ㎡ | 8.00 | 표면오염 |
| 17 | 신 | 교각 | 표면열화 | | 0.4 | 1.5 | 1 | ㎡ | 0.60 | 표면오염 |

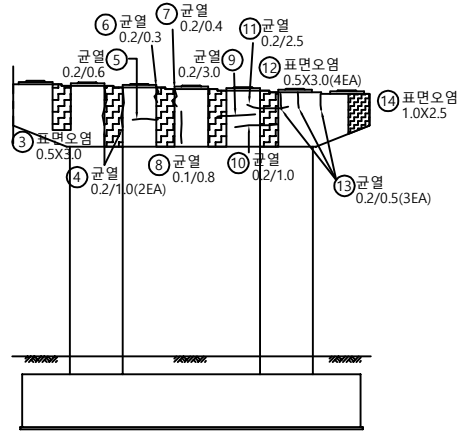
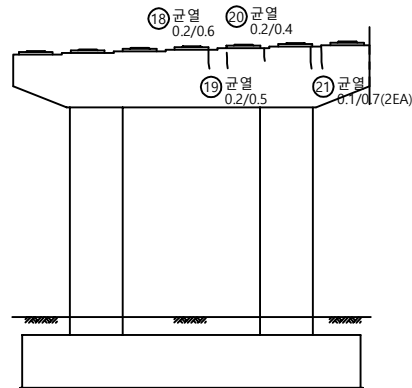
| 변호 | 신/구 | 부재명 | 손 상 현 황 | 손 상 규 모 | | | | | 비고 |
|---|---|---|---|---|---|---|---|---|---|
| 4 | 구 | 교각 | 균열(0.3mm미만) | 0.2 | 1.0 | | 2 | m | 2.00 |
| 5 | 구 | 교각 | 균열(0.3mm미만) | 0.2 | 0.6 | | 1 | m | 0.60 |
| 6 | 구 | 교각 | 균열(0.3mm미만) | 0.2 | 0.3 | | 1 | m | 0.30 |
| 7 | 구 | 교각 | 균열(0.3mm미만) | 0.2 | 0.4 | | 1 | m | 0.40 |
| 8 | 구 | 교각 | 균열(0.3mm미만) | 0.1 | 0.8 | | 1 | m | 0.80 |
| 9 | 구 | 교각 | 균열(0.3mm미만) | 0.2 | 3.0 | | 1 | m | 3.00 |
| 10 | 구 | 교각 | 균열(0.3mm미만) | 0.2 | 1.0 | | 1 | m | 1.00 |
| 11 | 구 | 교각 | 균열(0.3mm미만) | 0.2 | 2.5 | | 1 | m | 2.50 |
| 13 | 구 | 교각 | 균열(0.3mm미만) | 0.2 | 0.5 | | 3 | m | 1.50 |
| 15 | 구 | 교각 | 망상균열 | 0.2 | 0.8 | 0.8 | 1 | m <sup>2</sup> | 0.64 |
| 18 | 구 | 교각 | 균열(0.3mm미만) | 0.2 | 0.6 | | 1 | m | 0.60 |
| 19 | 구 | 교각 | 균열(0.3mm미만) | 0.2 | 0.5 | | 1 | m | 0.50 |
| 20 | 구 | 교각 | 균열(0.3mm미만) | 0.2 | 0.4 | | 1 | m | 0.40 |
| 21 | 구 | 교각 | 균열(0.3mm미만) | 0.1 | 0.7 | | 2 | m | 1.40 |
